SITUACIÓN ACTUAL DE LOS SISTEMAS DE ABASTECIMIENTO EN LA PROVINCIA DE CUENCA

INFORME GENERAL

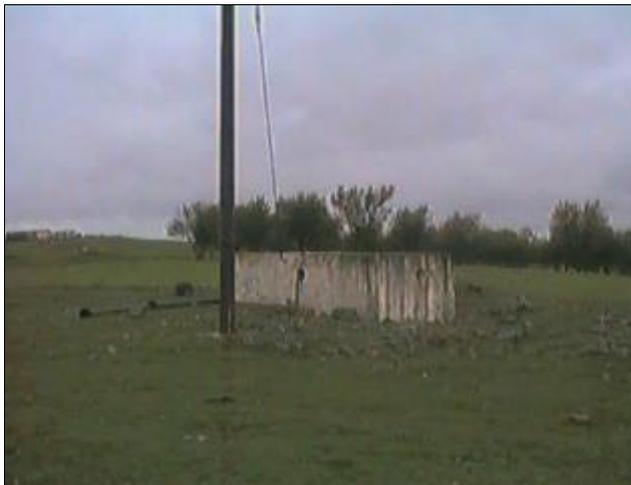
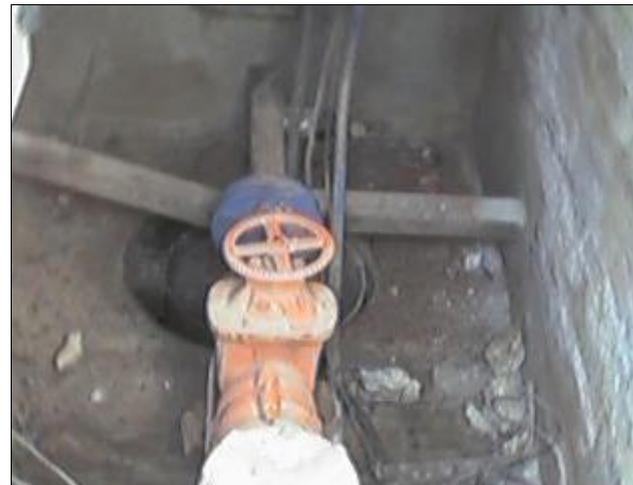
Profundidad: <input type="text" value="202"/>	Reprofundización: <input type="text" value="202"/>	Titular: <input type="text" value="MUNICIPAL"/>	Observaciones Fue entregado por la Diputación al Ayuntamiento en el año 1975. Daba problemas de arrastres y no era suficiente para el abastecimiento. Hasta 1998 se utilizó para las instalaciones de la piscina cercana al sondeo. A unos 150 metros hay un manantial .
Año realización: <input type="text" value="1974"/>	Año reprofundización: <input type="text" value="1975"/>	Gestión: <input type="text" value="CONCESIÓN EMPRESA PRIVADA"/>

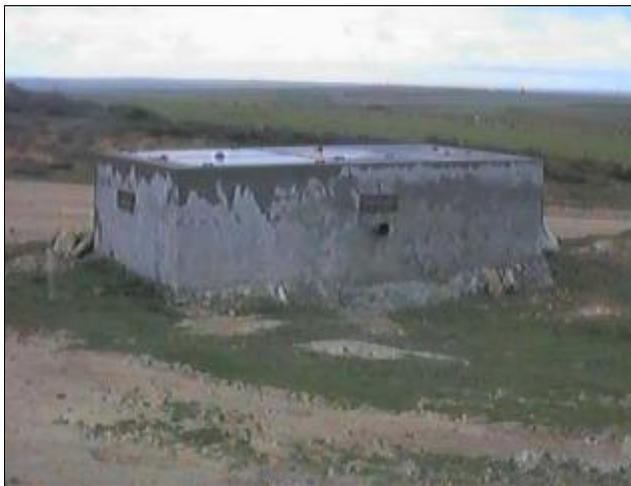
Vista general:

Naturaleza	Uso	Red de control	Trabajos aconsejados por:	Sistema de perforación
<input type="text" value="1"/> <input type="text" value="SONDEO"/>	<input type="text" value="E"/> <input type="text" value="ABASTECIMIENTO A NÚCLEOS URBANO"/>	<input type="text"/>	<input type="text" value="Diputación Cuenca-ITGE"/>	<input type="text" value="9"/> <input type="text" value="ROTOPERCUSIÓN (MARTILLO EN F"/>
Profundidad: <input type="text" value="153"/>	Reprofundización: <input type="text"/>	Titular: <input type="text" value="MUNICIPAL"/>	Observaciones: <input type="text" value="Funciona unas 10 h/d en invierno y 15 h/d en verano. (Dato estimado por el encargado)"/>	
Año realización: <input type="text" value="1994"/>	Año reprofundización: <input type="text"/>	Gestión: <input type="text" value="CONCESIÓN EMPRESA PRIVADA"/>
