**ESTUDIO HIDROGEOLÓGICO  
PUNTUAL PARA MEJORA DEL  
ABASTECIMIENTO DEL NÚCLEO DE EL  
PORROSILLO, TÉRMINO MUNICIPAL  
DE ARQUILLOS (JAÉN).**

Secretaría de Estado de Aguas y Costas  
Ministerio de Medio Ambiente

<b>INFORME</b>	Identificación: H2-011-00
	Fecha: 11-3-2000
<b>TÍTULO</b> Estudio Hidrogeológico Puntual para mejora del abastecimiento del núcleo de el Porrosillo, Término Municipal de Arquillos (Jaén).	
<b>PROYECTO</b> Apoyo técnico según convenios con las Diputaciones de Jaén y Granada 1998-2001. N <sup>o</sup> SICOAN (98.014).	
<b>RESUMEN</b> En el marco de los convenios de Colaboración establecidos entre el IGME y las Diputaciones Provinciales de Jaén y Granada, se vienen desarrollando una serie de estudios hidrogeológicos puntuales como mejora de los abastecimientos urbanos, junto a las labores complementarias de seguimiento de sondeos de explotación.  * Continuar al dorso en caso necesario	
Revisión  <b>Nombre:</b> Juan Antonio López Geta <b>Unidad:</b> Aguas Subterráneas y Geotecnia <b>Fecha:</b> 11-03-2000	<b>Autores:</b> TEYGESA

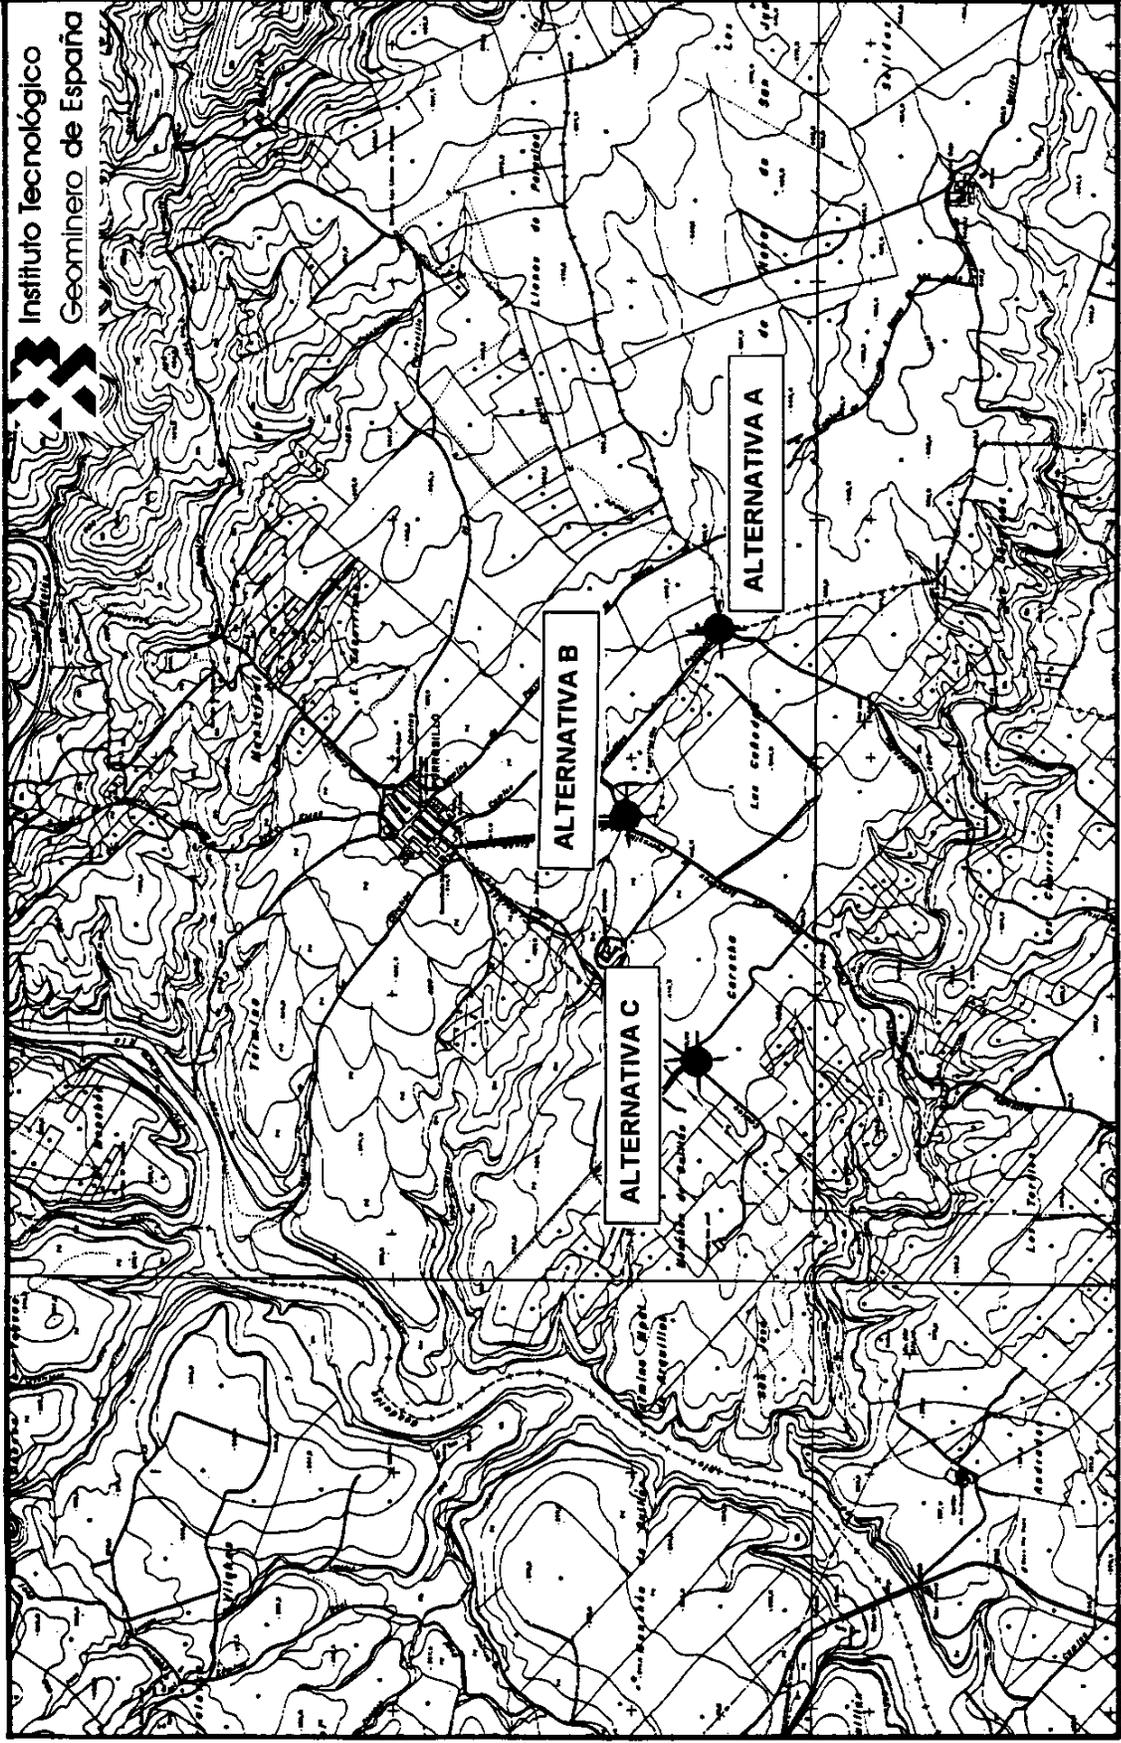
Figura 3. -- SITUACIÓN DE LAS SOLUCIONES PROPUESTAS PARA EL ABASTECIMIENTO DE EL PORROSILLO (ARQUILLOS, JAÉN).

Los emplazamientos pueden observarse en la figura 3 a escala 1:30.000.

<i>Situación (coordenadas UTM):</i>	X = 464.525
	Y = 4.229.600
	Z = 430 m s.n.m.
<i>Método de perforación:</i>	RotoperCUSión
<i>Profundidad:</i>	200 metros
<i>Diámetro de perforación:</i>	250 mm
<i>Diámetro de la tubería:</i>	200 mm
<i>Entubado:</i>	Tubería metálica, ciega y ranurada
<i>Espesor de chapa de la tubería:</i>	4 mm
<i>Emboquille:</i>	Cementado por el anular

<i>Situación (coordenadas UTM):</i>	X = 463.700 Y = 4.230.000 Z = 405 m s.n.m.
<i>Método de perforación:</i>	Rotopercusión
<i>Profundidad:</i>	200 metros
<i>Diámetro de perforación:</i>	250 mm
<i>Diámetro de la tubería:</i>	200 mm
<i>Entubado:</i>	Tubería metálica, ciega y ranurada
<i>Espesor de chapa de la tubería:</i>	4 mm
<i>Emboquille:</i>	Cementado por el anular

<i>Situación (coordenadas UTM):</i>	X = 462.725 Y = 4.229.765 Z = 400 m s.n.m.
<i>Método de perforación:</i>	Rotopercusión
<i>Profundidad:</i>	200 metros
<i>Diámetro de perforación:</i>	250 mm
<i>Diámetro de la tubería:</i>	200 mm
<i>Entubado:</i>	Tubería metálica, ciega y ranurada
<i>Espesor de chapa de la tubería:</i>	4 mm
<i>Emboquille:</i>	Cementado por el anular

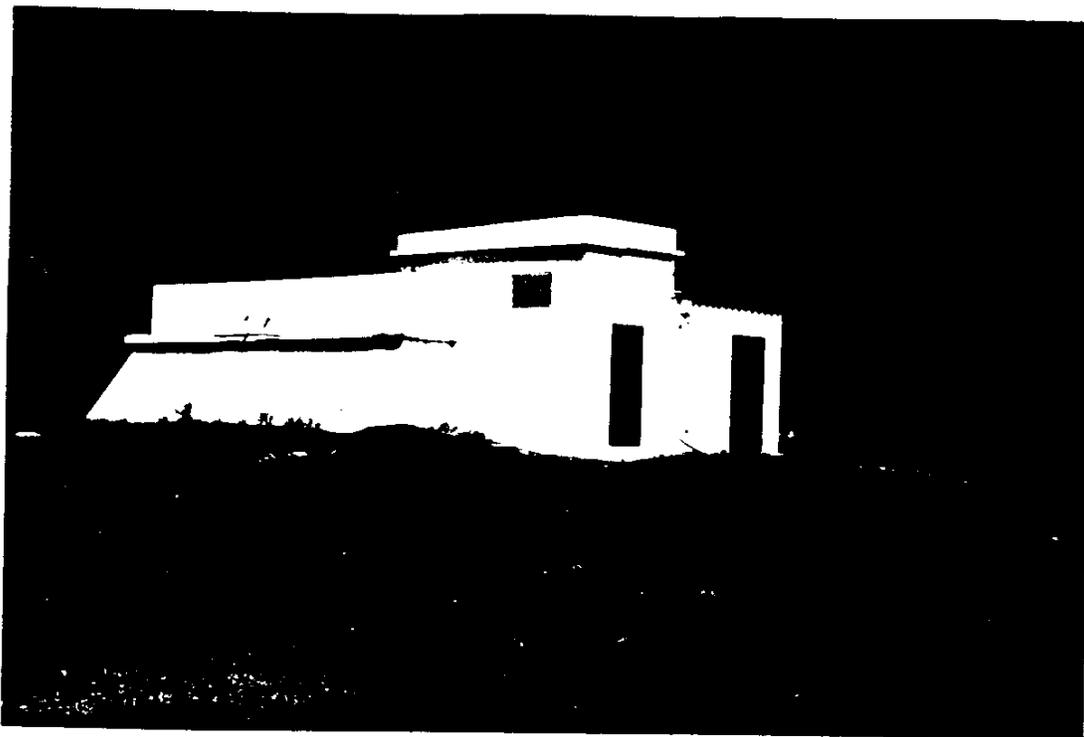
**FOTO 1.** Depósito de agua localizado en las proximidades septentrionales de El Porrosillo, dentro del término municipal de Arquillos (Jaén).

En la actualidad, el abastecimiento de El Porrosillo se lleva a cabo mediante una conducción desde Arquillos y un bombeo hasta el depósito de distribución (foto 1). El agua recorre unos 5,5 kilómetros y supera un desnivel de 45 metros, lo que supone un alto costo. Además, la demanda se incrementa notablemente durante el verano lo que provoca dificultades en el abastecimiento.

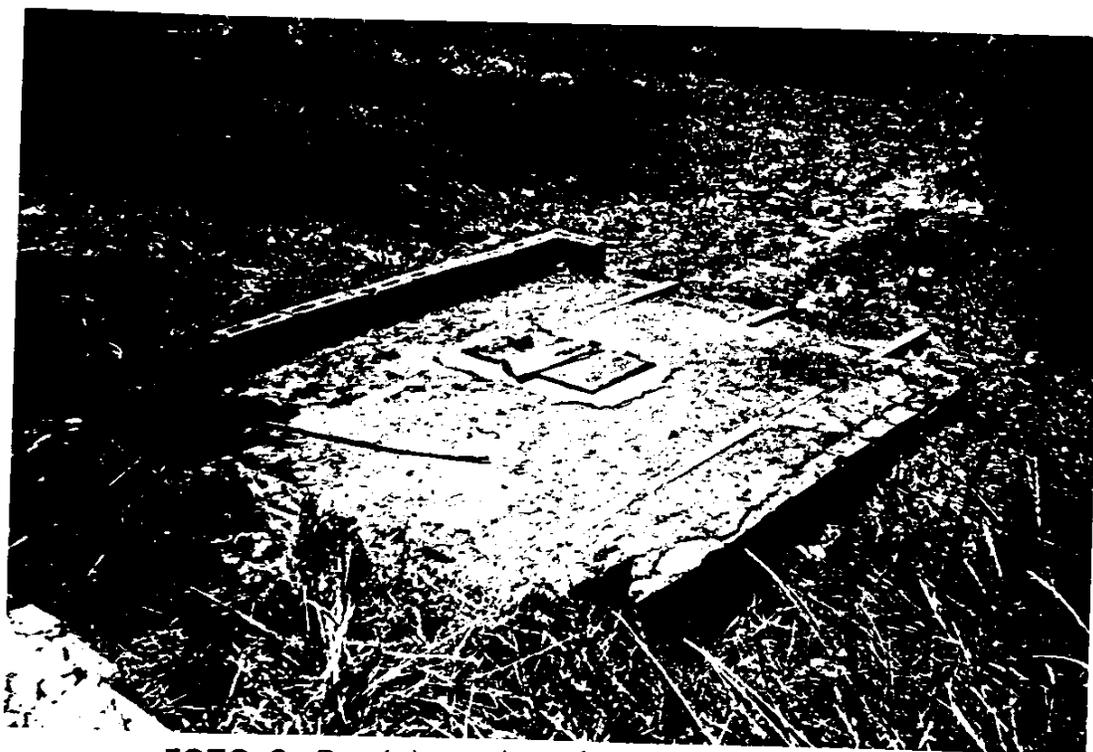
**FOTO 2.** Depósito subterráneo que almacena agua de los intersticios conglomeráticos del Buntsandstein en la vaguada del Arroyo de Bastanilla.

El conglomerado basal de los materiales triásicos también ofrece poco interés desde el punto de vista de captación de aguas subterráneas. Se trata de un nivel de baja-media permeabilidad de escasas reservas, consecuencia del alto porcentaje de arcillas existente. Los pozos explotan, por lo general, caudales inferiores a 0,5 l/s. También se extrae agua de unos depósitos excavados en los conglomerados, donde se acumula agua de escorrentía, como los de las fotografías 2 y 3,

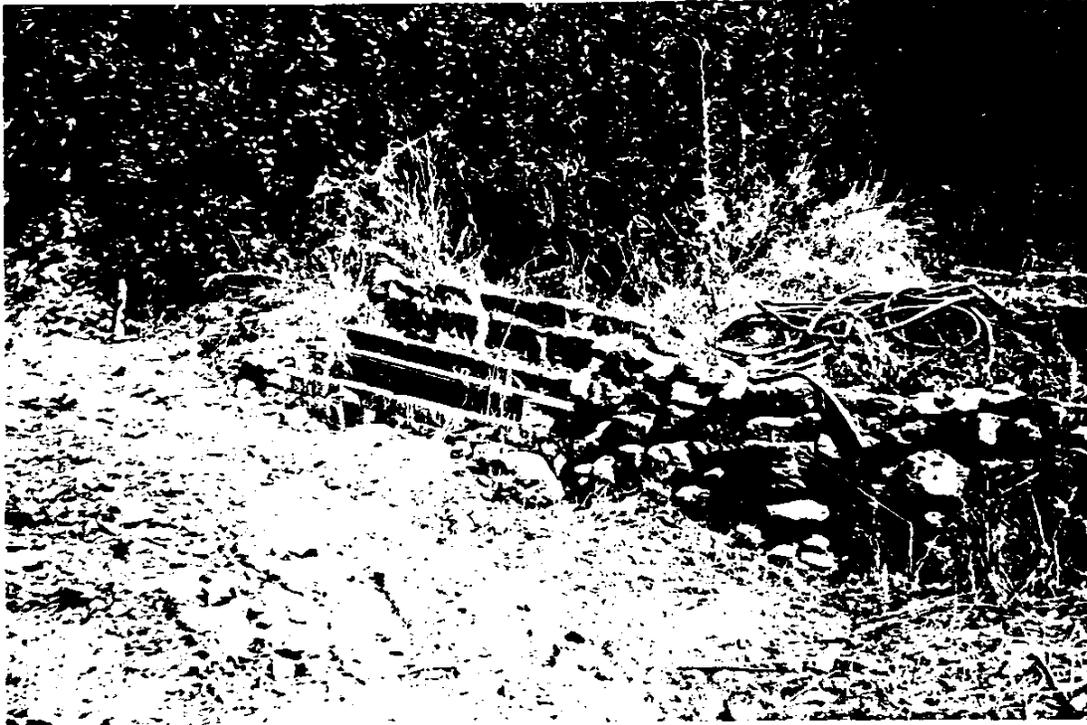
**FOTO 3.** Otro depósito subterráneo en los conglomerados del Trías en el Arroyo de Bastanilla.

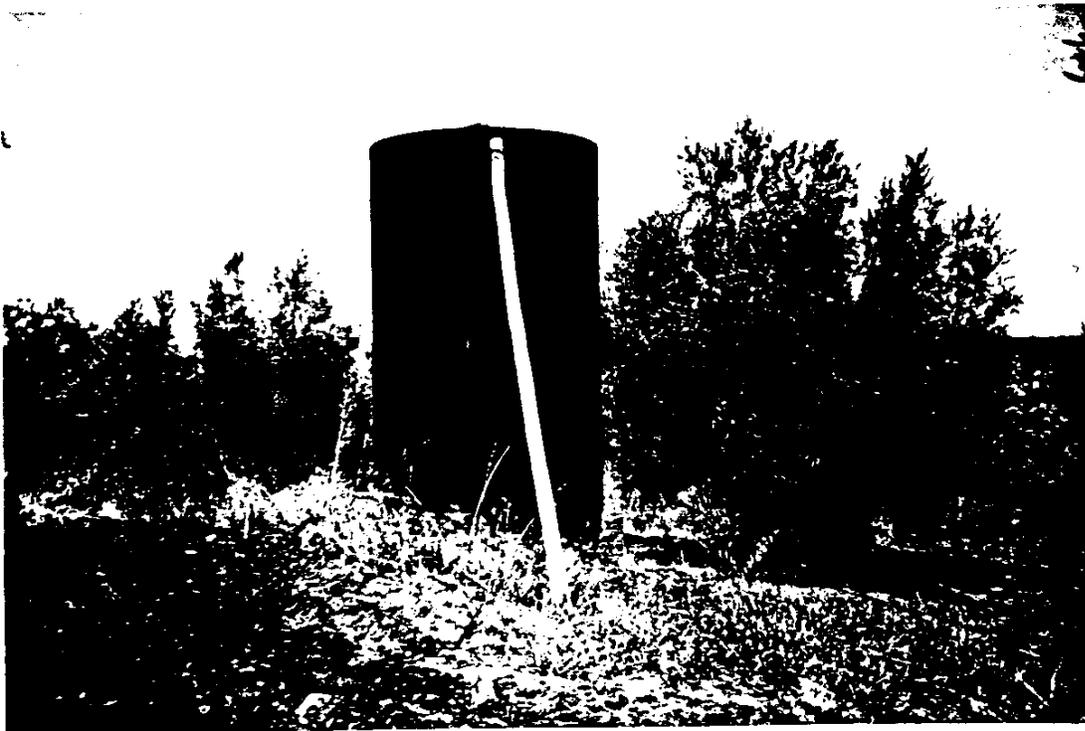
**FOTO 4.** El olivar y algunos huertos de la región meridional de El Porrosillo se riega por goteo. Para ello el agua se almacena en depósitos como este.

La mayoría de los sondeos del entorno de la zona estudiada son de rotopercusión; se utilizan para regar olivares por el sistema de goteo y algunas huertas. Para ello se han construido diversos tipos de depósitos de agua como los de las fotos 4 y 5.

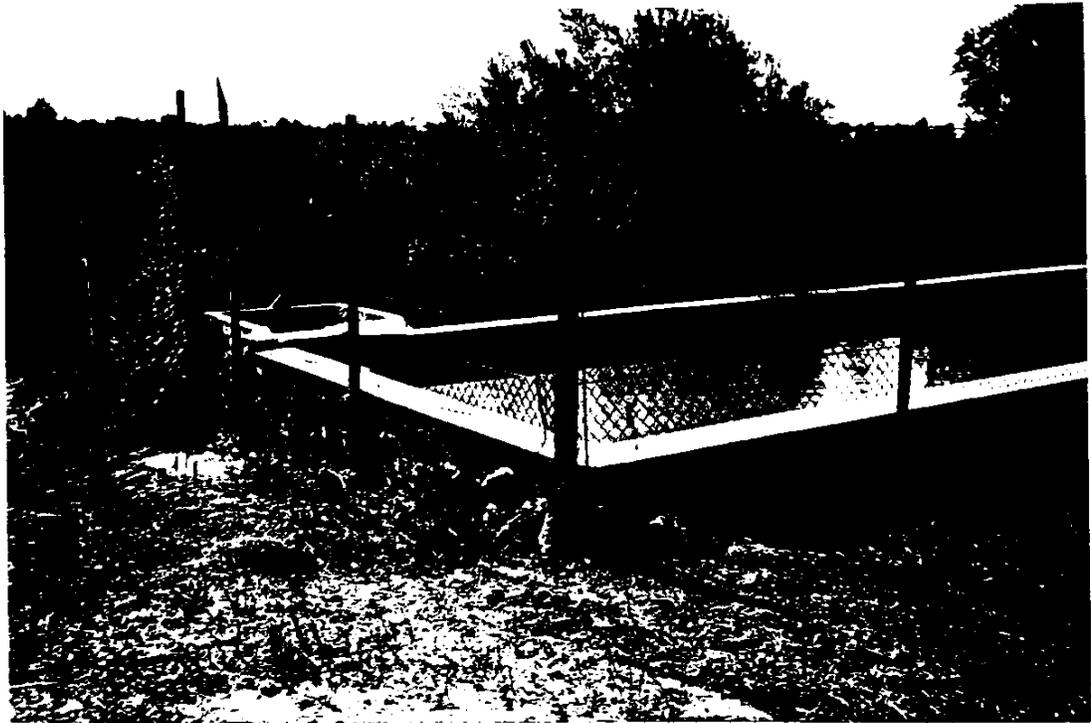
**FOTO 5.** El riego del olivar por goteo y los huertos se abastecen de estanques de agua como el de la foto, que se instalan junto a las casetas de sondeos de rotopercusión o a pozos de gran diámetro.

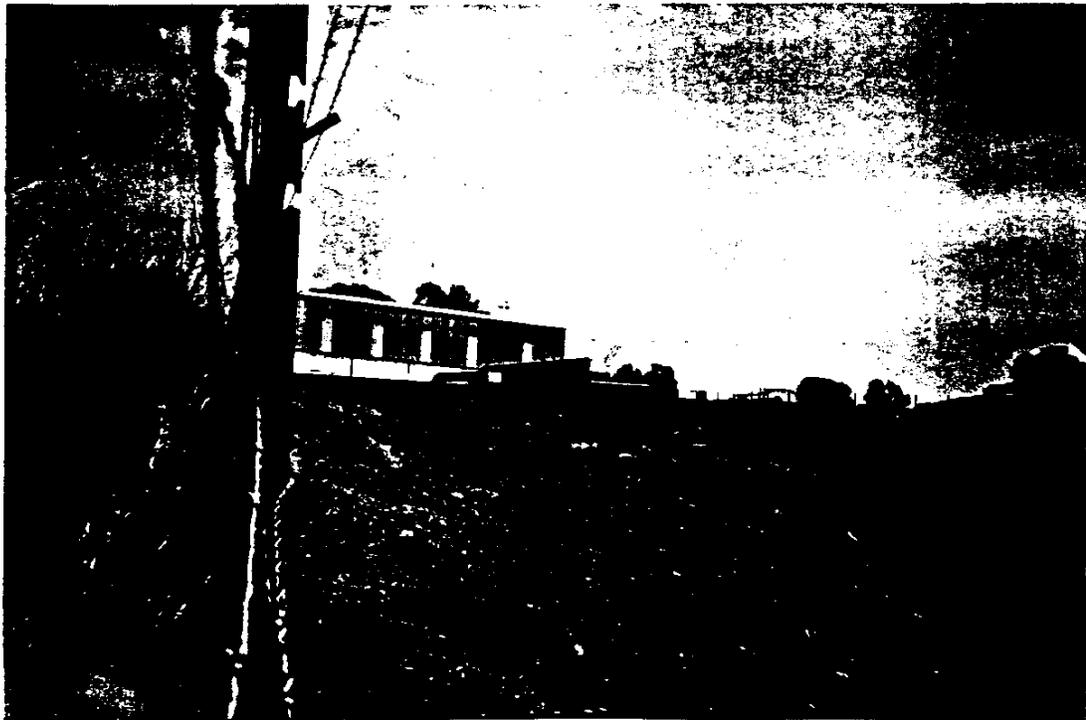
**FOTO 6.** La granja de cerdos localizada al sur del núcleo de población, pudiera producir potenciales problemas de contaminación de las aguas subterráneas del depósito fisural.

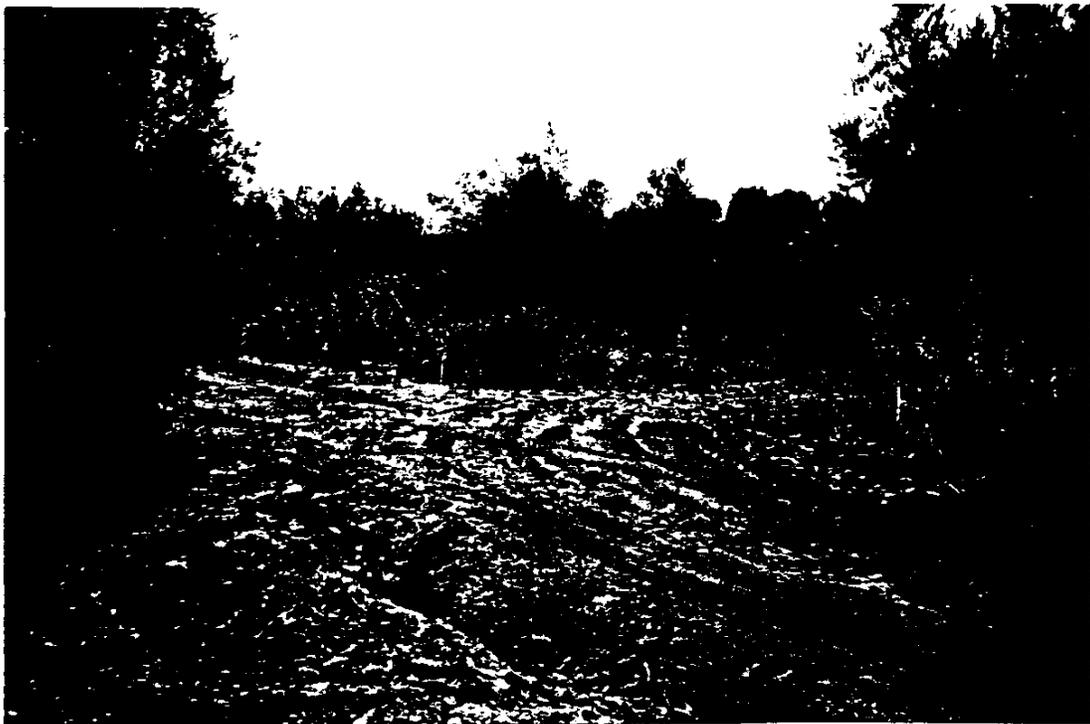
**FOTO 8.** Emplazamiento de la ALTERNATIVA A (Camino de Arquillos a Porrosillo) para la mejora del abastecimiento.

Desde el punto de vista hidrogeológico, económico y estratégico, parece ser la alternativa más aconsejable (foto 8).

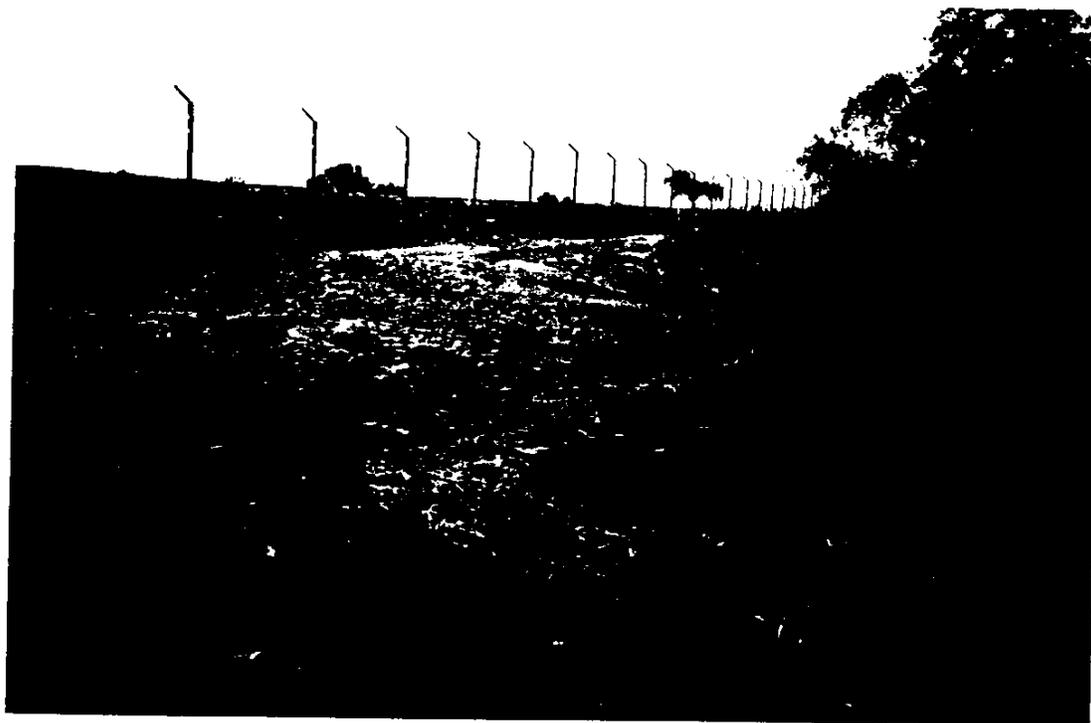
**FOTO 9.** Emplazamiento de la ALTERNATIVA C, al oeste de Menchón de Guillén, cerca de la finca del Cortijo de Caracha.

- proximidad a la línea eléctrica
- la conducción futura atravesaría pocos terrenos privados
- tiene relativa cercanía al depósito de abastecimiento
- se emplazaría junto a un camino
- está en zona de fracturación de pizarras
- atravesaría los conglomerados del Triás (foto 9).
