CONVENIO DE COLABORACIÓN CON LA  
CONSEJERÍA DE OBRAS PÚBLICAS Y TRANSPORTES  
PARA EL DESARROLLO DEL PROGRAMA DE  
ASISTENCIA EN  
AGUAS SUBTERRÁNEAS  
PARA ABASTECIMIENTOS

**ACTIVIDAD Nº 13.** PLAN DE INTEGRACIÓN DE LOS  
RECURSOS HÍDRICOS SUBTERRÁNEOS EN LOS  
SISTEMAS DE ABASTECIMIENTO PÚBLICO DE  
ANDALUCÍA. SECTOR DE ACUÍFEROS EN RELACIÓN  
CON EL ABASTECIMIENTO DE LA COMARCA DE LA  
SIERRA DE SEGURA (JAÉN).

**Documento 13.12.-** Sondeo y ensayo de bombeo para la mejora del  
abastecimiento de los Atascaderos. Santiago-Pontones (Jaén).

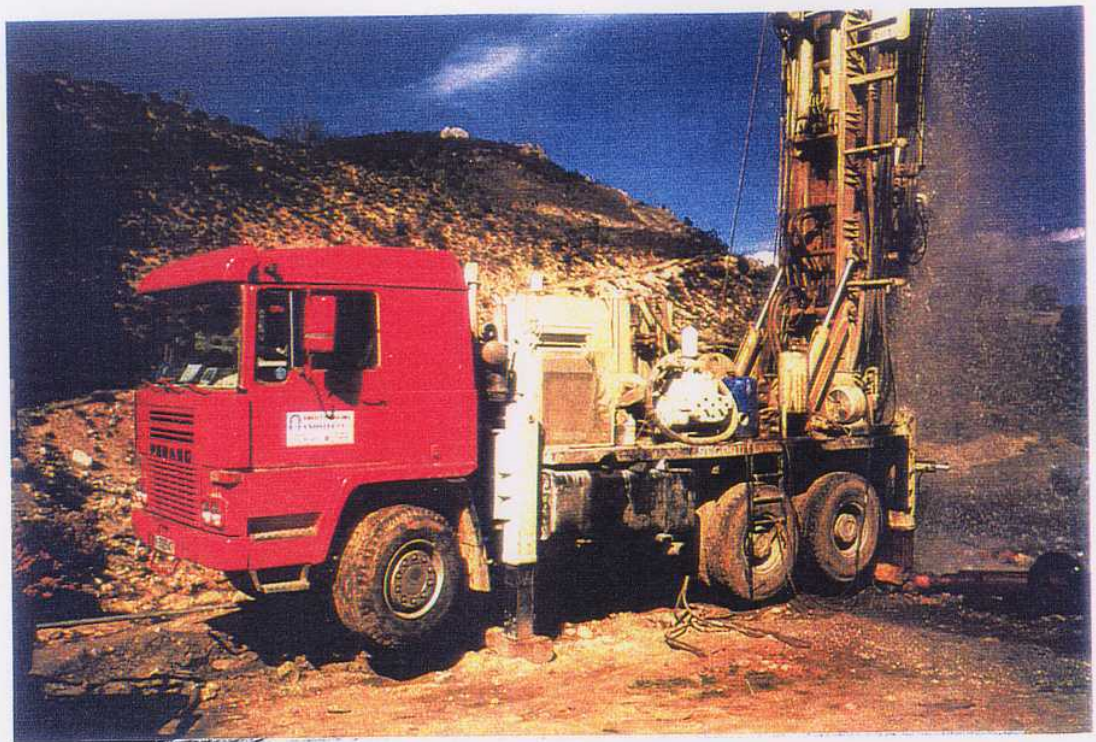
FOTO 1. HIDROELECTRO DE CAZORLA, S.C.A. ha subcontratado a SONDEOS ANDALUCÍA, S.L. los trabajos de perforación. La máquina utilizada ha sido una SEGOQUI 1900.

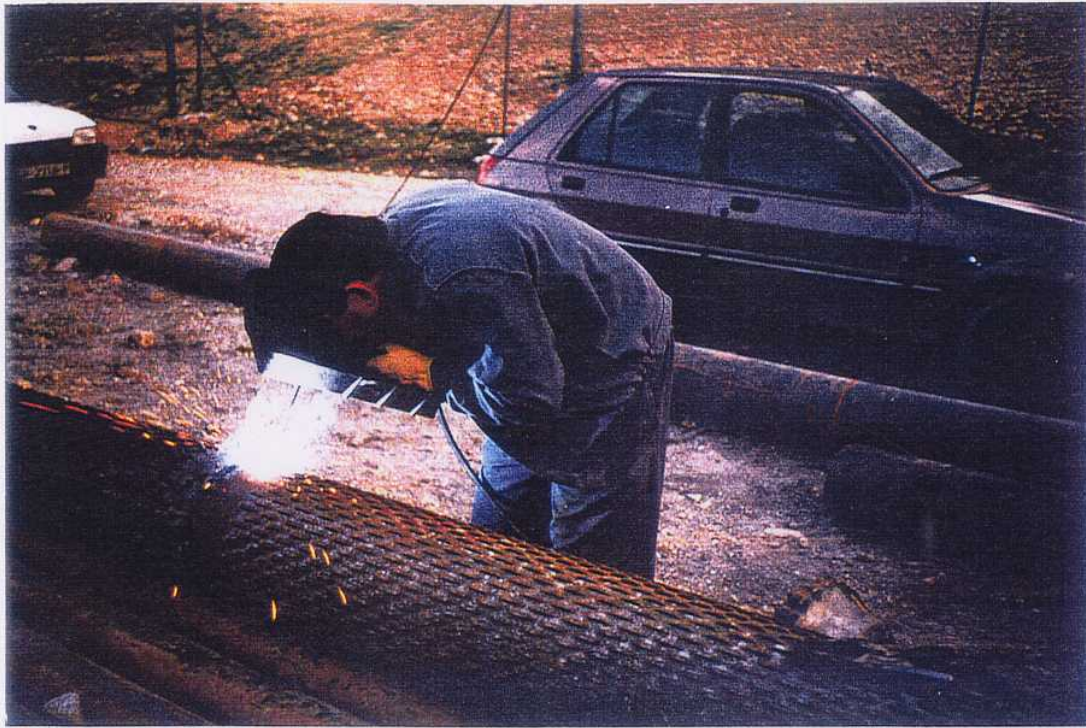
**FOTO 5.** Labores de empalme de las tuberías de filtro de puentecillo con soldadura electrógena. SONDEO ATASCADEROS (Santiago-Pontones, (Jaén).

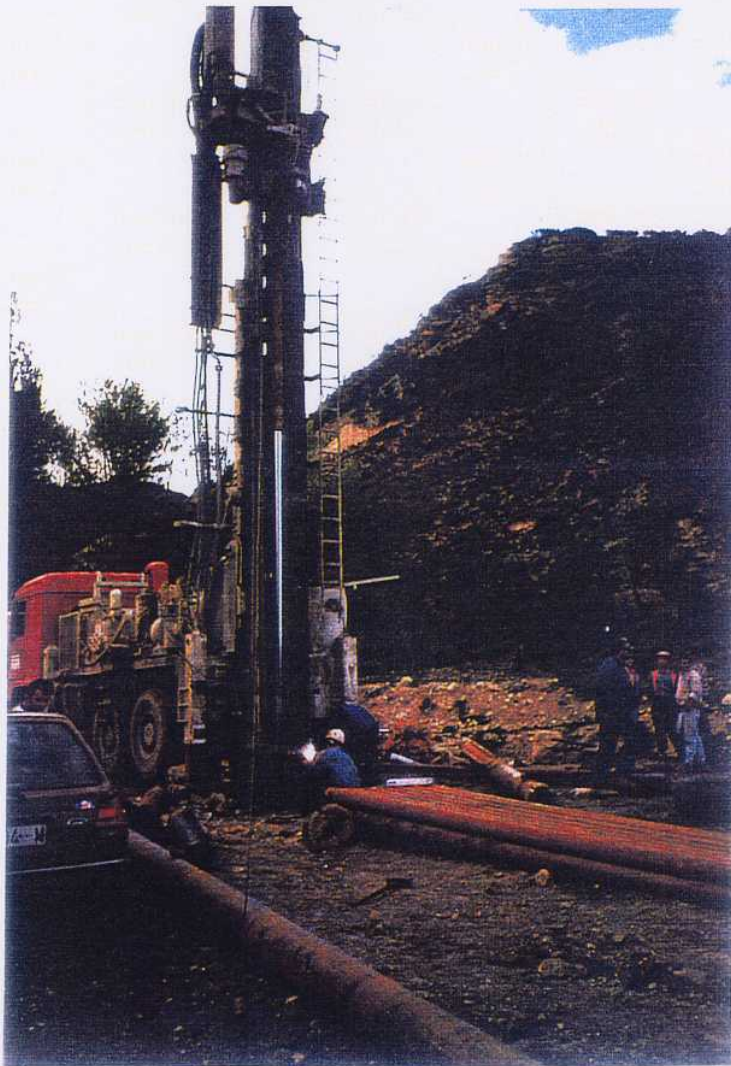
**FOTO 6.** Introducción y empalme de tuberías dentro del SONDEO ATASCADEROS.

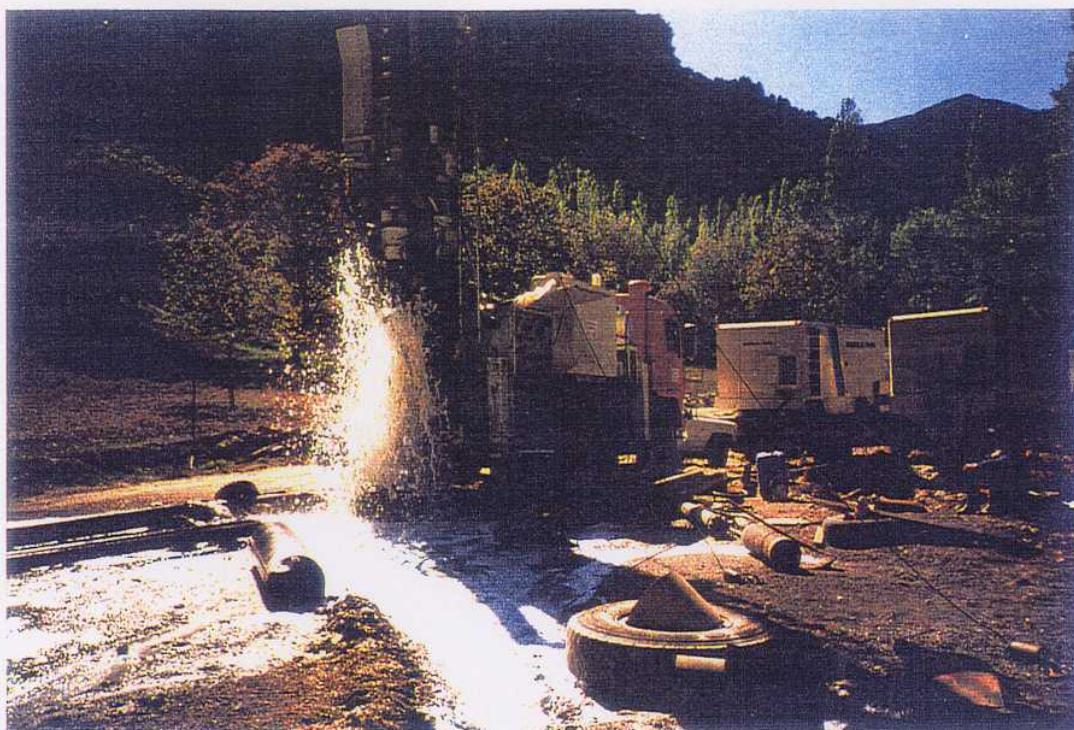
**FOTO 3.** Labores de perforación a rotopercusión durante la investigación. Profundidad de 84 m con un caudal de 5 ó 6 l/s. SONDEO ATASCADEROS.

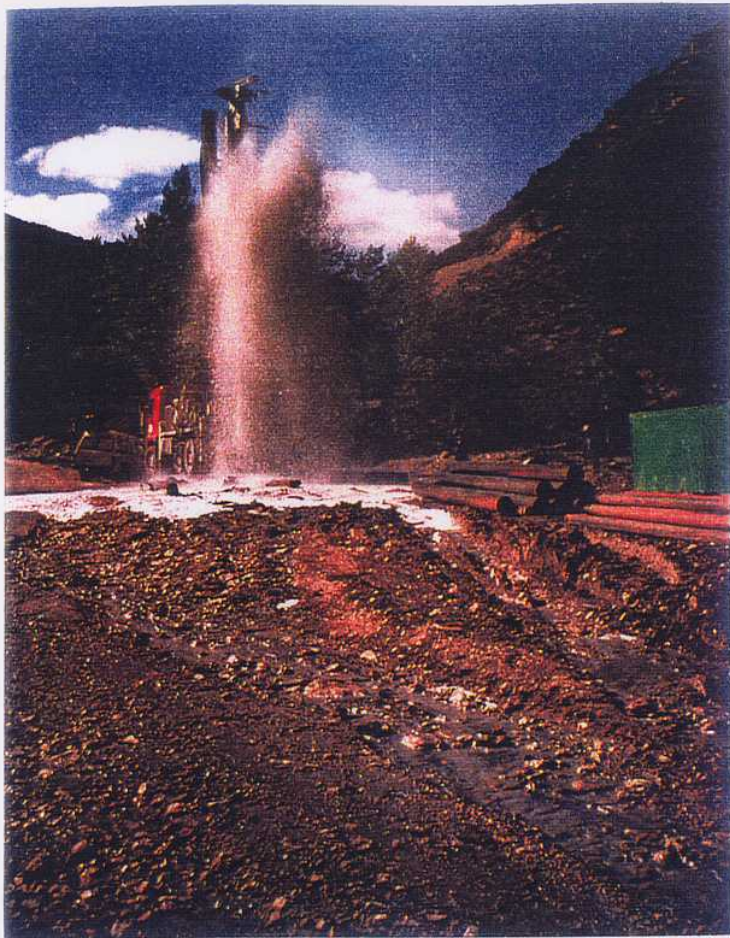
**FOTO 9.** Entubación de los metros finales del SONDEO ATASCADEROS. Hubo que trabajar con grandes presiones de aire y empujando la cabeza rotatoria, lo que provocó el levantamiento de grandes columnas de agua.

- La tubería en el sondeo ha entrado forzada, con una gran presión de aire para limpiarlos desprendimientos y empujando con la cabeza de rotación. Antes de introducirla hubo que moldearla a golpes para conseguir la forma redondeada de las bases de las cañas, porque se habían traído con este defecto.

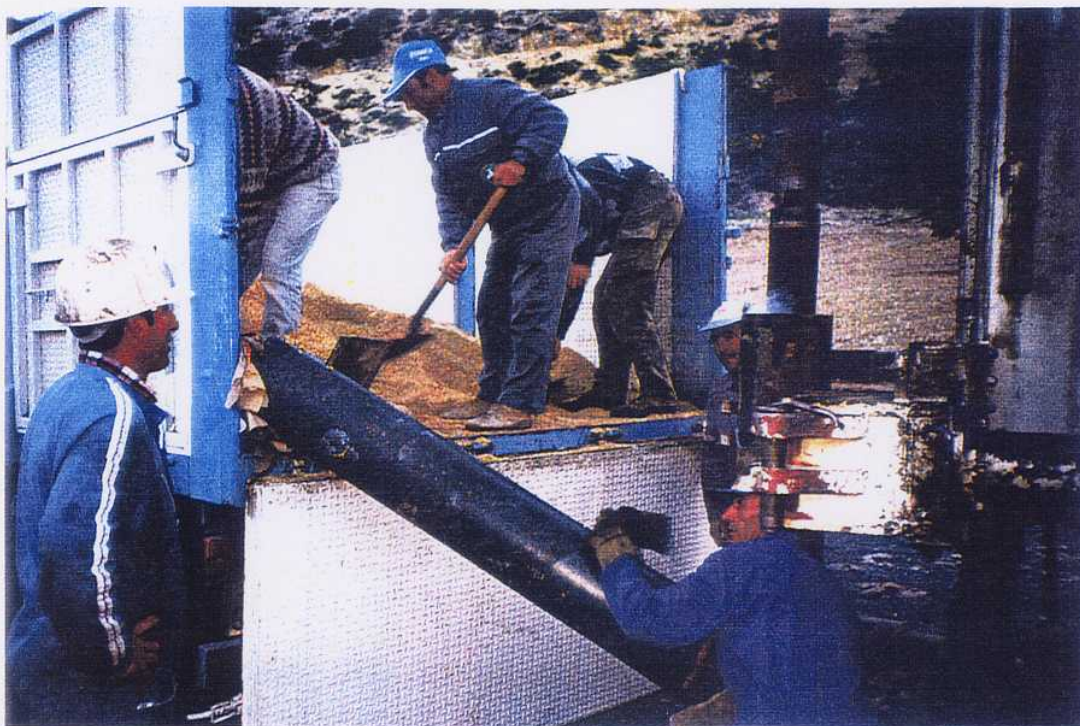
**FOTO 10.** Labores de engravillado síliceo del cilindro anular entre la tubería y las paredes del SONDEO ATASCADEROS (Santiago-Pontones, Jaén).

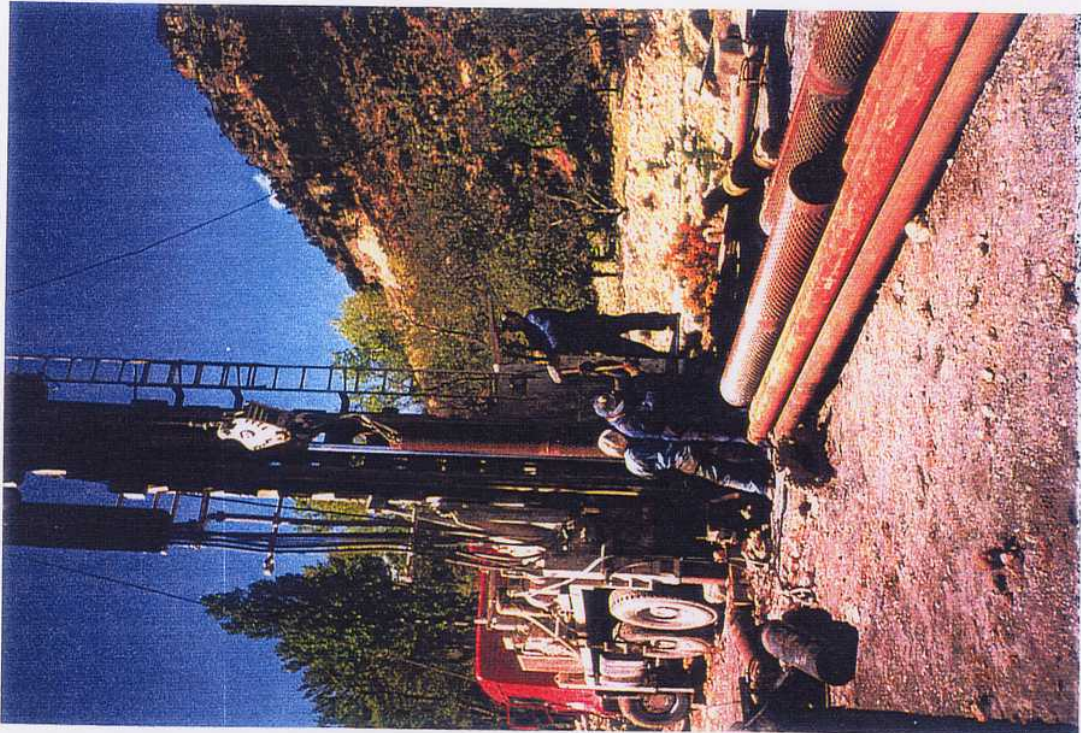
FOTO 7. Las tuberías tenían cierta deformación y fue necesario enderezarlas a golpe de maza. SONDEO ATASCADEROS. SANTIAGO-PONTONES (Jaén).

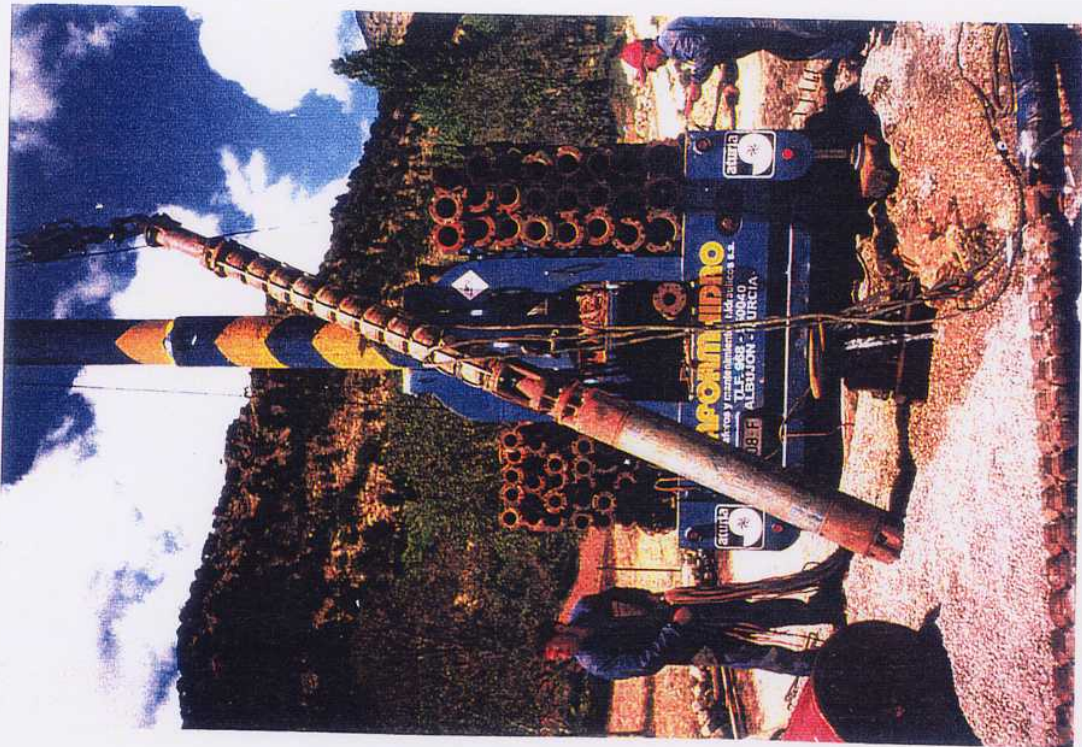
FOTO 11. La primera bomba que se pretendió introducir para el ensayo de bombeo tenía un diámetro superior al de la tubería. SONDEO ATASCADEROS.

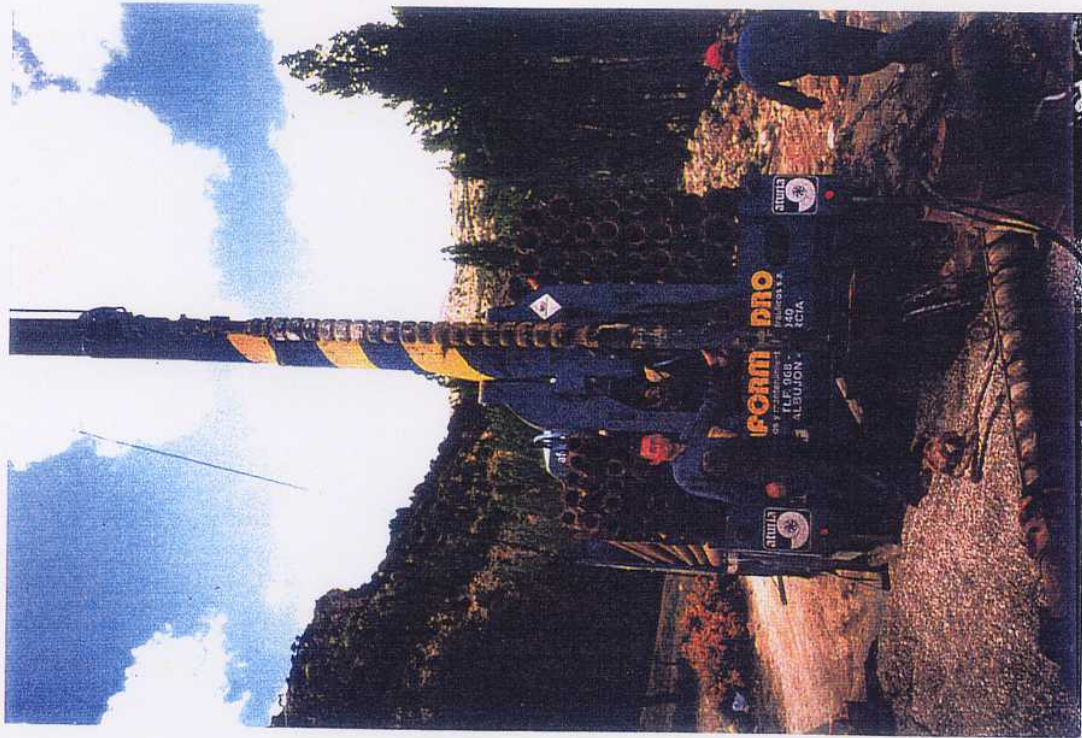
FOTO 12. El ensayo de bombeo se ejecutó con una bomba de 20 l/s. La empresa contratada para ello fue AFORMHIDRO. Santiago-Pontones(Jaén).

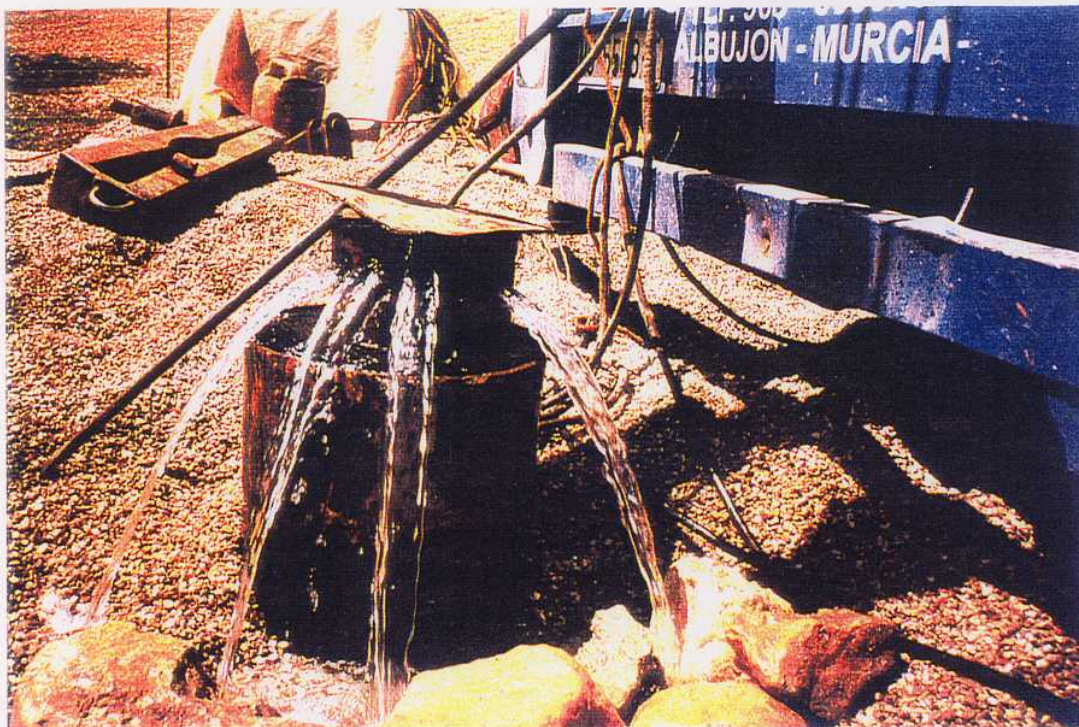
**FOTO 13.** El caudal surgente del SONDEO ATASCADEROS se aforó en 3,1 l/s, justamente antes del inicio del ensayo de bombeo. Santiago-Pontones (Jaén).

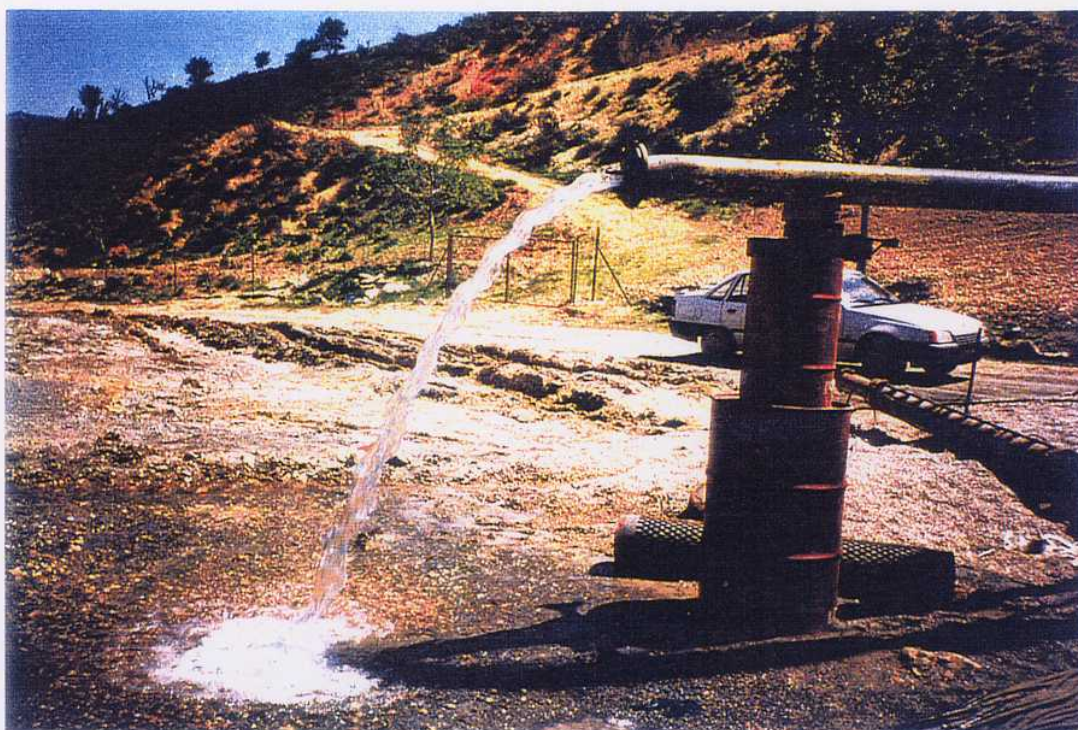
**FOTO 14.** Ensayo de bombeo escalonado del SONDEO ATASCADEROS. Primer escalón con un caudal de 5 l/s. Santiago-Pontones (Jaén).

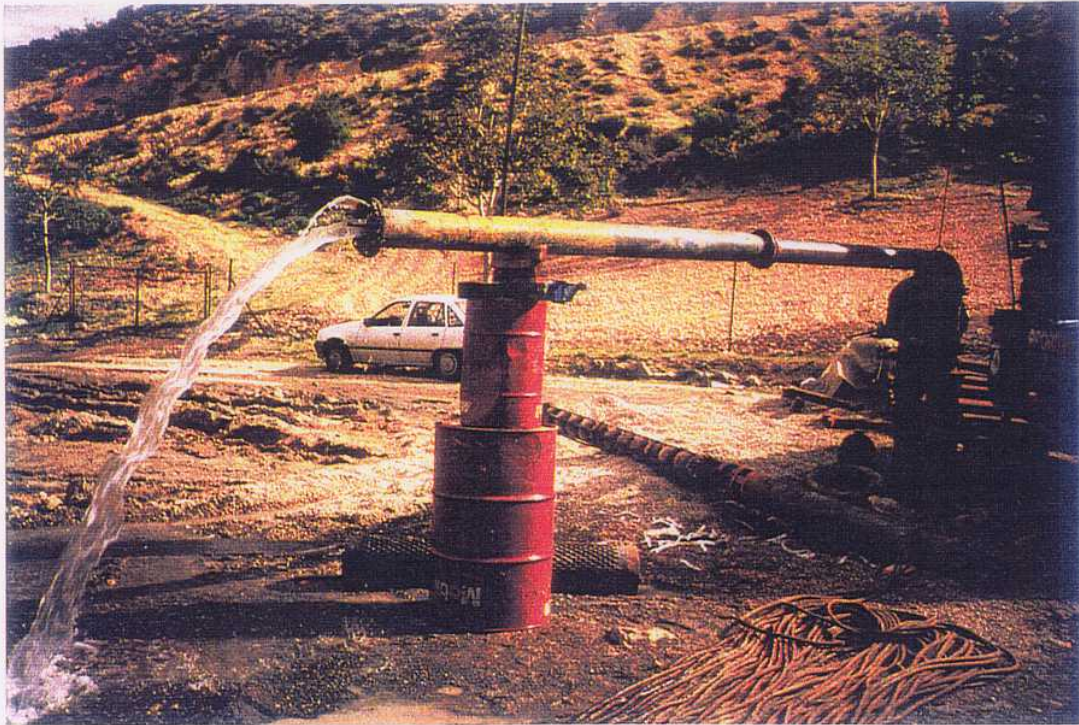
**FOTO 15.** Ensayo de bombeo escalonado del SONDEO ATASCADEROS. Segundo escalón con un caudal de 10 l/s. Santiago-Pontones (Jaén).

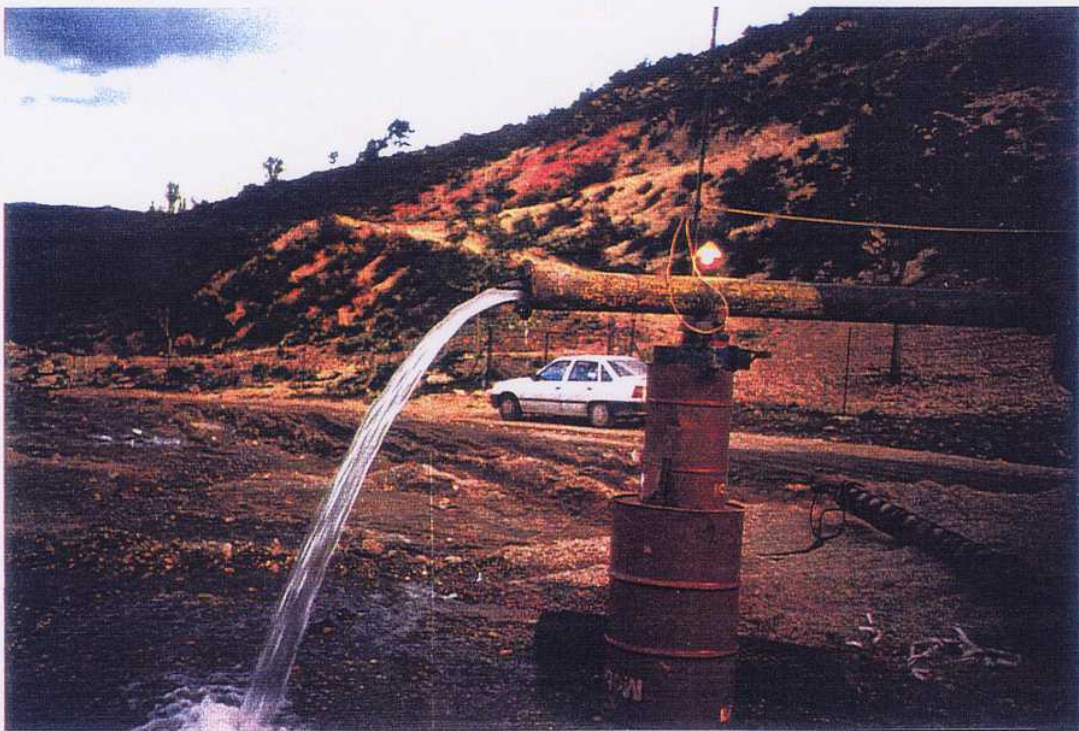
**FOTO 16.** Ensayo de bombeo escalonado del SONDEO ATASCADEROS. Tercer escalón con un caudal de 15 l/s. Santiago-Pontones (Jaén).

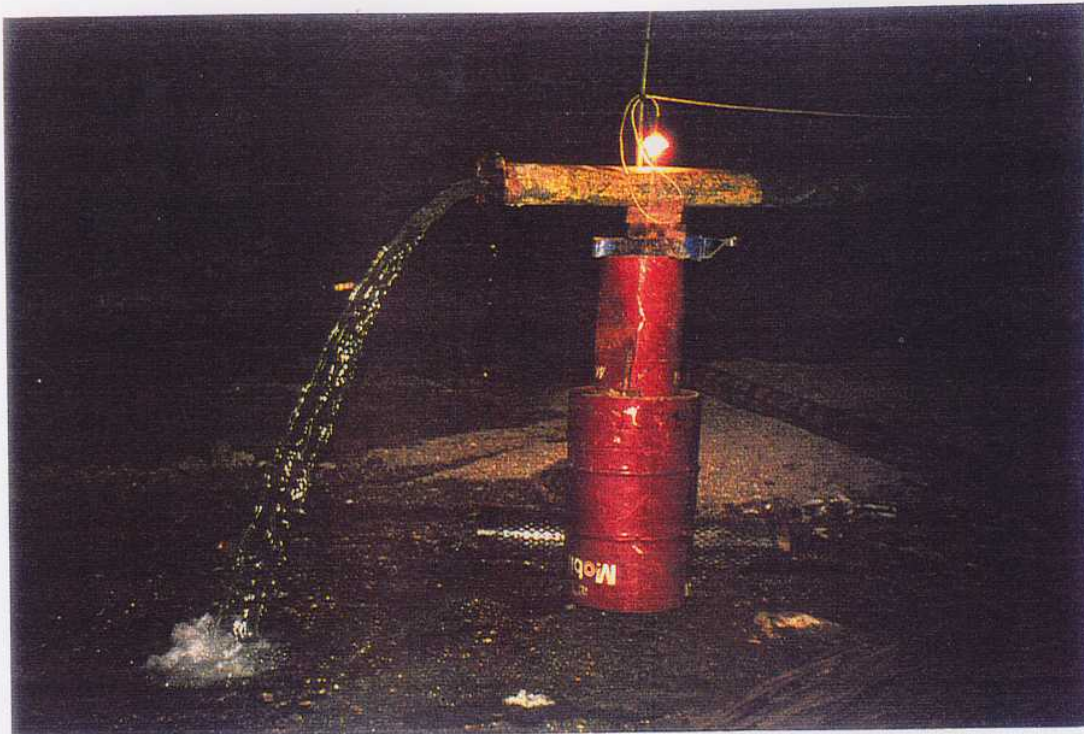
**FOTO 17.** Primer ensayo de bombeo a caudal constante de 7 l/s del SONDEO ATASCADEROS. Santiago-Pontones (Jaén).

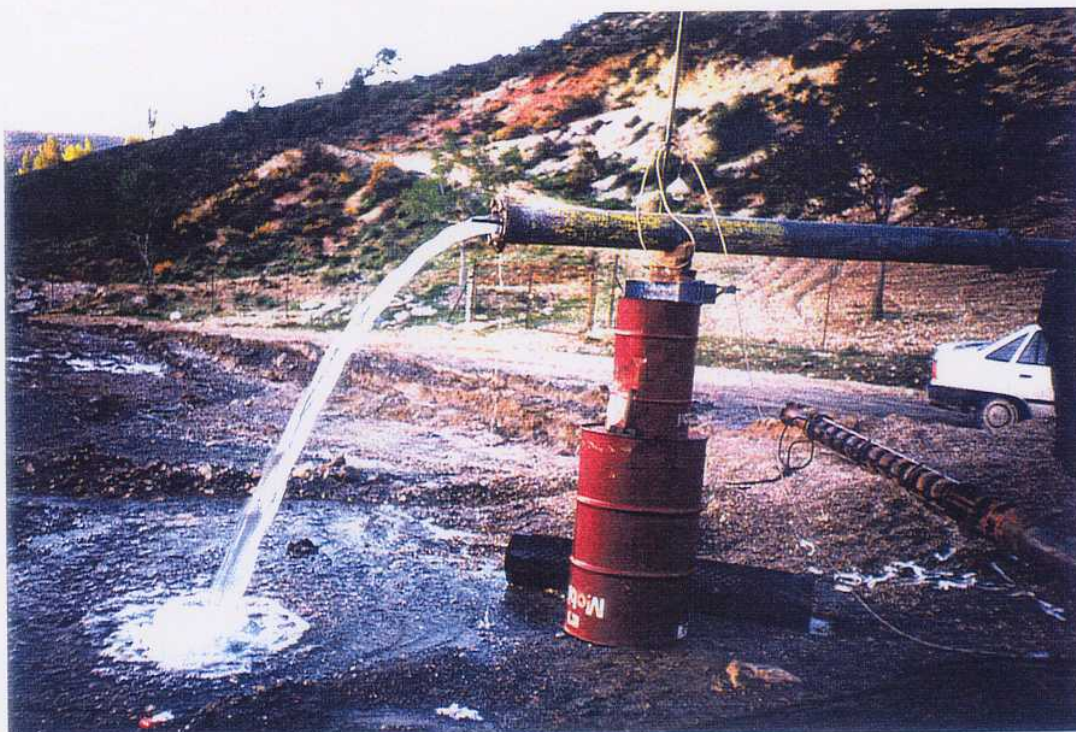
**FOTO 18.** Segundo ensayo de bombeo a caudal constante de 9 l/s del SONDEO ATASCADEROS. Santiago-Pontones (Jaén).
