INFORME	Identificación: H-7. 294/99
	Fecha: Octubre-1999
TÍTULO: Reconocimiento en campo para la selección de puntos de control y muestreo de aguas subterráneas en la zona sur de Madrid.	
PROYECTO: Servicios de reconocimiento en campo para la selección de puntos de control y muestreo de aguas subterráneas en la zona sur de Madrid.	
RESUMEN <p>El objetivo de este estudio fue la selección y localización de 50 captaciones de agua subterráneas en la zona de estudio idóneas para la toma de muestras y subsiguiente muestreo de las mismas.</p> <p>El área de trabajo corresponde a la zona sur del acuífero terciario detrítico de Madrid comprendida entre los límites septentrionales de los términos municipales de Quijorna, Villamantilla, Villaviciosa de Odón, Fuenlabrada y Torrejón de Velasco y el límite meridional de la Comunidad de Madrid.</p> <p>Los resultados del proyecto son:</p> <ul style="list-style-type: none">- Obtención de un total de 55 muestras de agua en toda la zona de estudio mediante una campaña de campo durante los meses de septiembre y octubre de 1999.- Cumplimentación de las fichas de muestreo (con los datos técnicos y de situación de los puntos) y de estadística de puntos de

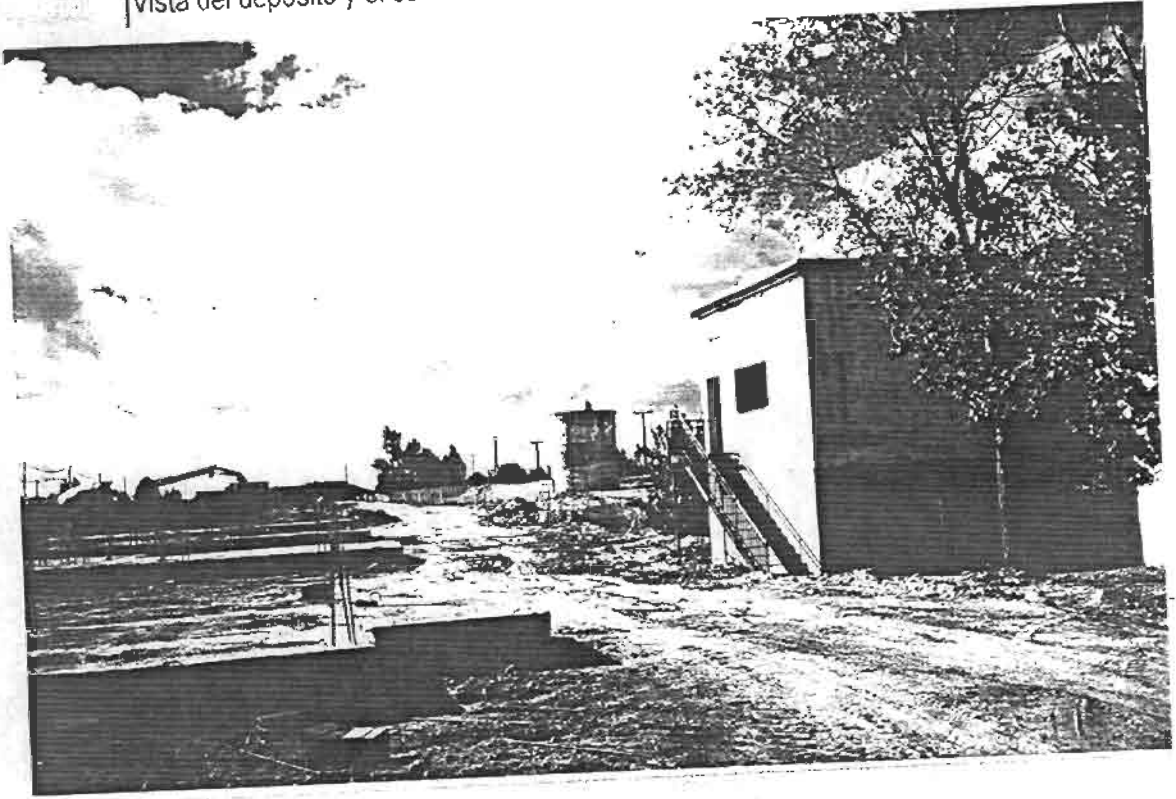
Está junto al depósito de la urbanización. Existe otro sondeo más. Nunca ha dado problemas de escasez. Se está construyendo otra fase de chalets pareados. Tienen problemas para el cobro del agua. Sondeo con tubo piezométrico. Encargado: José Lorite.

Vista del depósito y el sondeo delante de él.

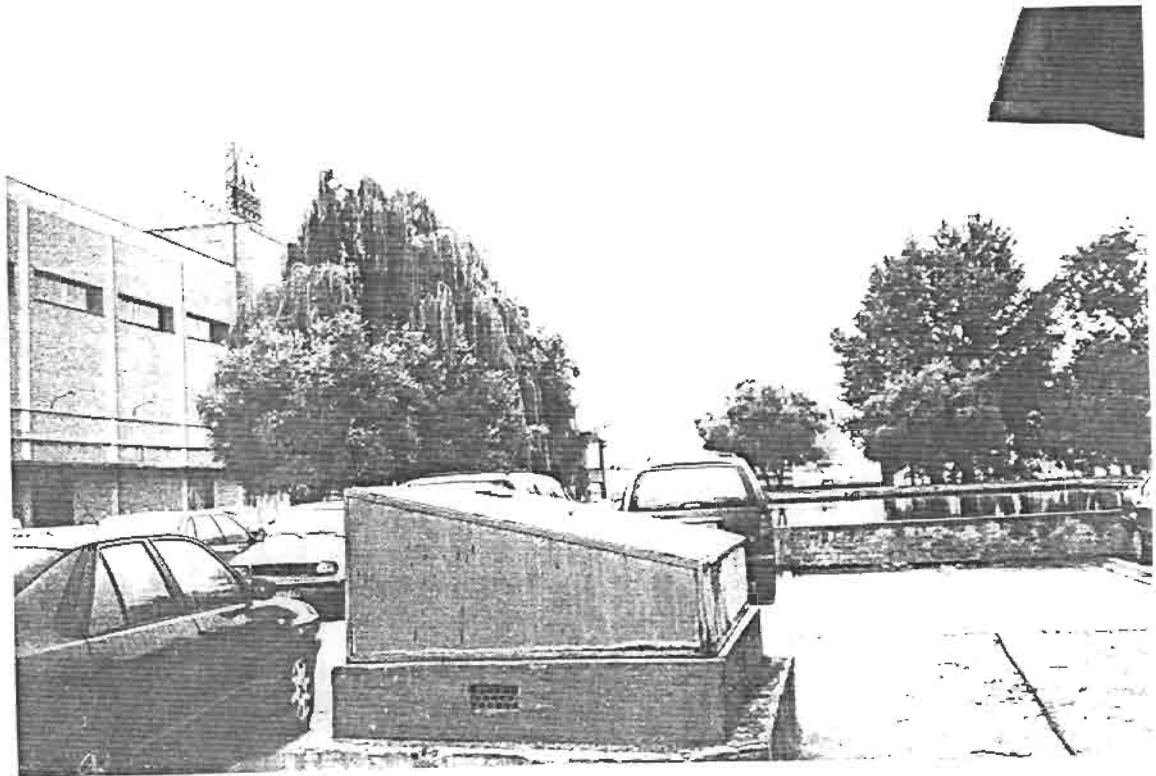
Arqueta del pozo y al fondo piscina-depósito contraincendios.

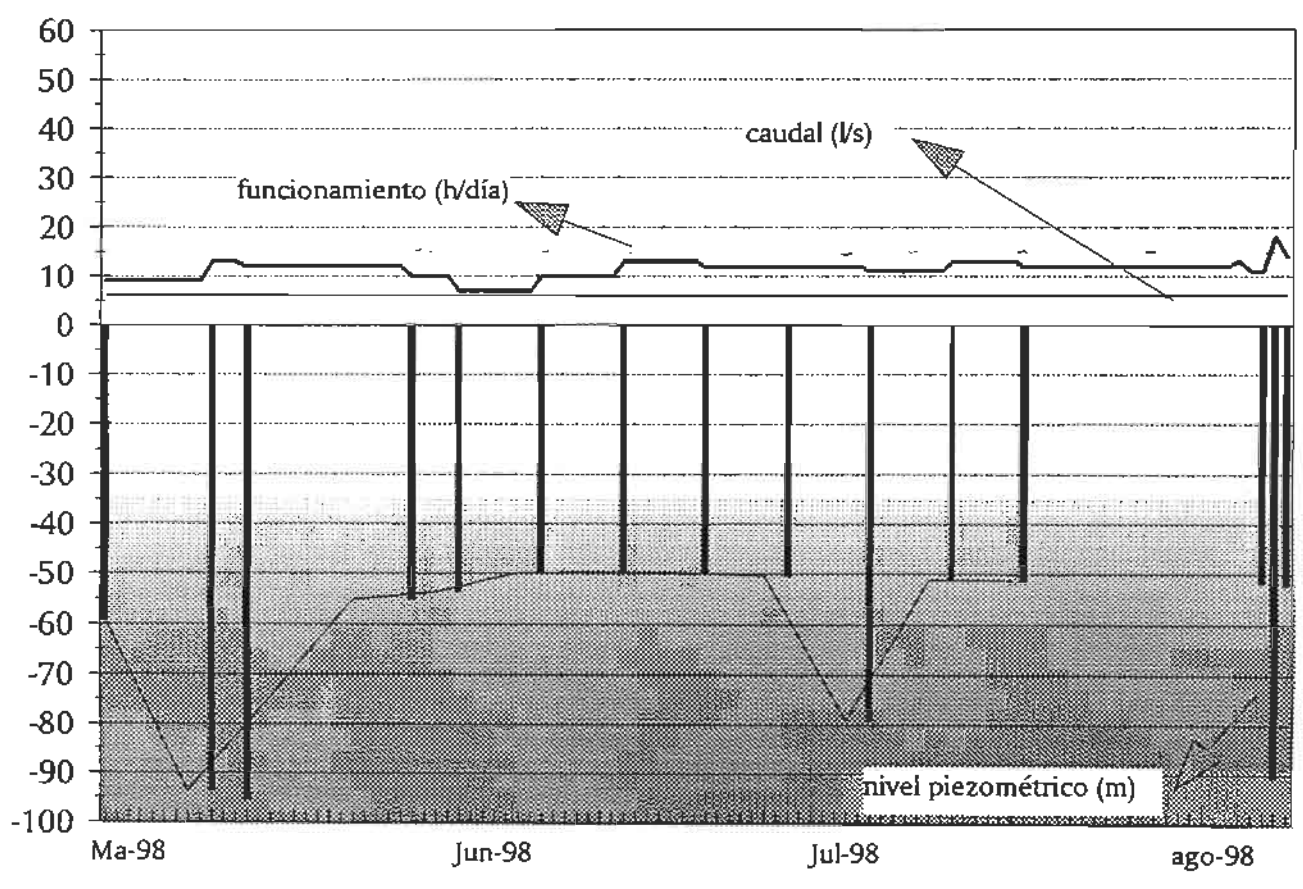
Campo de pozos Villanueva de Perales VP-2 (carretera) (1822-5-53)

LITOLOGIA	
De 0 a 11 m.	Arena grava Limpia.
De 11 a 12 m.	Arena grava muy arcillosa.
De 12 a 14 m.	Arena grava de cantos de cuarzo.
De 14 a 15 m.	Arena grava arcillosa.
De 15 a 19 m.	Arena grava.
De 19 a 20 m.	Arena grava algo arcillosa.
De 20 a 21 m.	Arena grava muy arcillosa.
De 21 a 22 m.	Arcilla plástica.
De 22 a 24 m.	Arena grava con cantos.
De 24 a 25 m.	Arena grava arcillosa.
De 25 a 26 m.	Arcilla arenosa.
De 26 a 27 m.	Arena grava muy arcillosa.
De 27 a 28 m.	Arena grava.
De 28 a 29 m.	Arcilla muy arenosa.
De 29 a 31 m.	Arena grava.
De 31 a 33 m.	Arena grava algo arcillosa.
De 33 a 36 m.	Arcilla plástica.
De 36 a 37 m.	Arena grava arcillosa.
De 37 a 39 m.	Arena grava.
De 39 a 41 m.	Arena grava con cantos de cuarcita.
De 41 a 44 m.	Arena grava arcillosa.
De 44 a 45 m.	Arcilla plástica.
De 45 a 48 m.	Arena grava bastante arcillosa.
De 48 a 49 m.	Arena grava.
De 49 a 51 m.	Arena grava muy arcillosa.
De 51 a 52 m.	Arcilla muy arenosa.

LITOLOGIA (continuación)	
De 52 a 53 m.	Arena grava muy arcillosa.
De 53 a 54 m.	Arena grava arcillosa con cantos.
De 54 a 56 m.	Arena grava arcillosa.
De 56 a 65 m.	Arcilla plástica.
De 65 a 68 m.	Arcilla arenosa.
De 68 a 74 m.	Arena grava con cantos pequeños.
De 74 a 76 m.	Arena grava muy arcillosa.
De 76 a 78 m.	Arcilla arenosa.
De 78 a 80 m.	Arcilla arenosa con cantos.
De 80 a 82 m.	Arcilla marrón.
De 82 a 84 m.	Arcilla algo arenosa marrón claro.
De 84 a 93 m.	Arcilla arenosa marrón claro.
De 93 a 95 m.	Arena grava.
De 95 a 97 m.	Arcilla plástica marrón.
De 97 a 103 m.	Arcilla marrón.
De 103 a 104 m.	Arena grava muy arcillosa.
De 104 a 105 m.	Arcilla muy arenosa.
De 105 a 106 m.	Arena grava.
De 106 a 110 m.	Arena grava muy arcillosa.
De 110 a 112 m.	Arena grava.
De 112 a 115 m.	Arena grava arcillosa.
De 115 a 116 m.	Arcilla muy arenosa marrón claro.
De 116 a 117 m.	Arena grava arcillosa.
De 117 a 118 m.	Arcilla marrón.
