CARACTERIZACIÓN DE LA CALIDAD Y RIESGO DE CONTAMINACIÓN DE LAS AGUAS SUBTERRÁNEAS EN LA ZONA DE INFLUENCIA DEL CANAL DE ISABEL II

**TOMO IV
ANEXOS (3 de 3)**

ANEXO 8.2

FOTOS SITUACIÓN SONDEOS MUESTREADOS Y FOCOS DE CONTAMINACIÓN EN
LAS PROXIMIDADES DE LOS SISTEMAS GENERALES

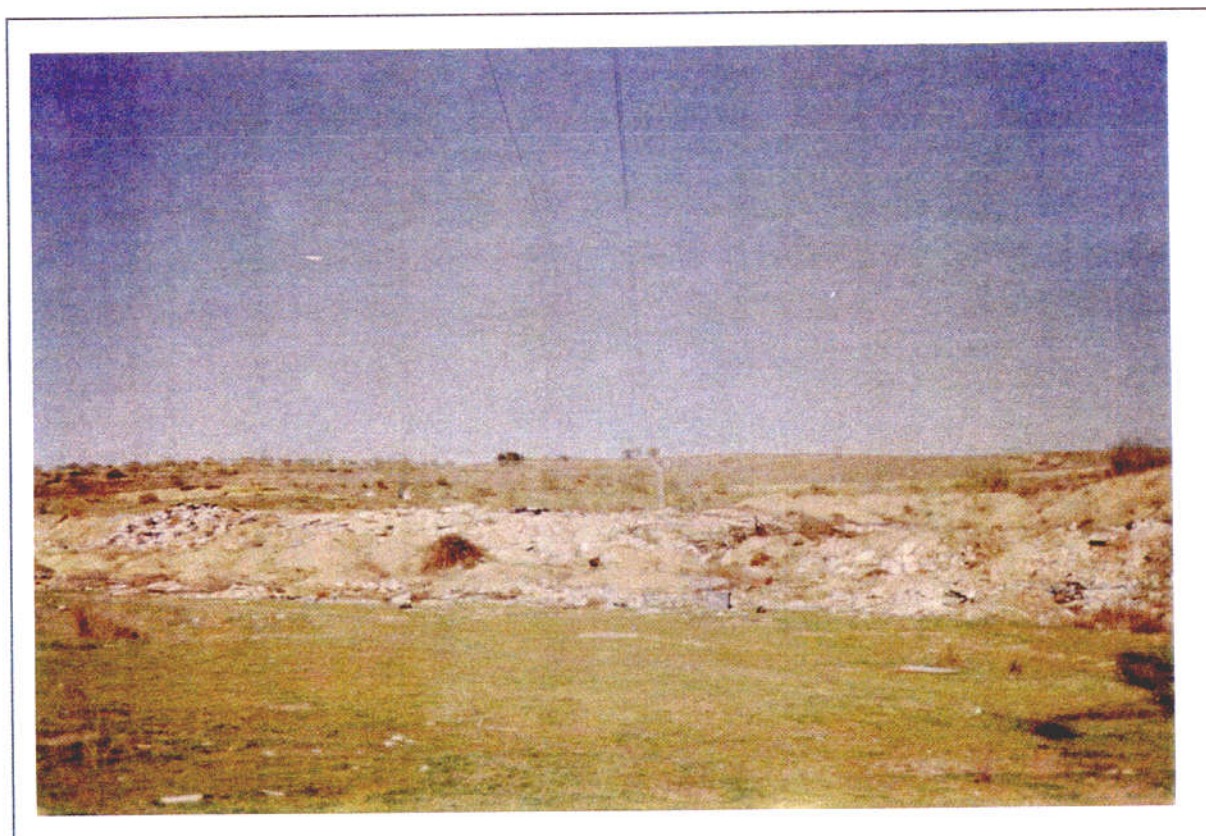
Foto 2. Vista del vertedero de estériles al Norte del CB-11. Detrás del vertedero se encuentra la carretera de Alcobendas a El Goloso.

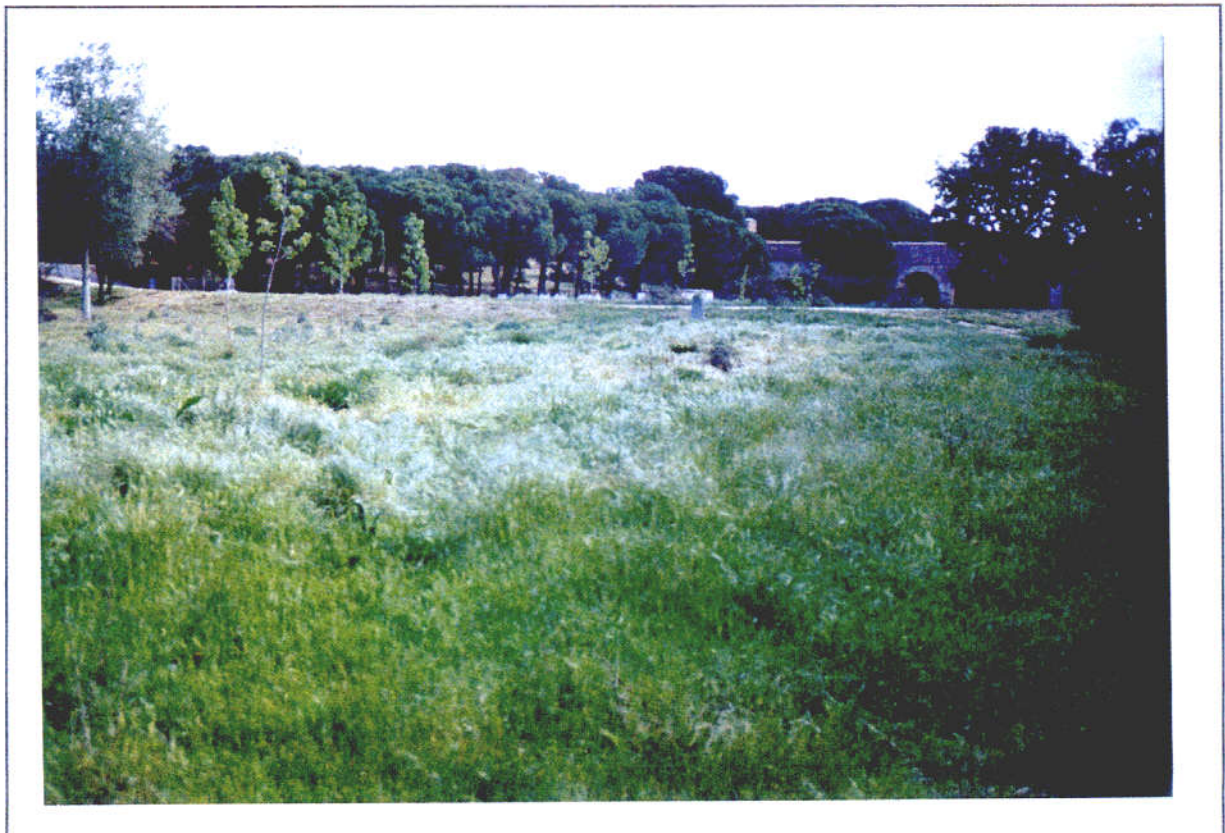
Foto 2. Vista del arroyo y zona de estancamiento de aguas fecales cubierta de vegetación aguas arriba del sondeo. Al fondo se ve la caseta y la puerta de entrada.

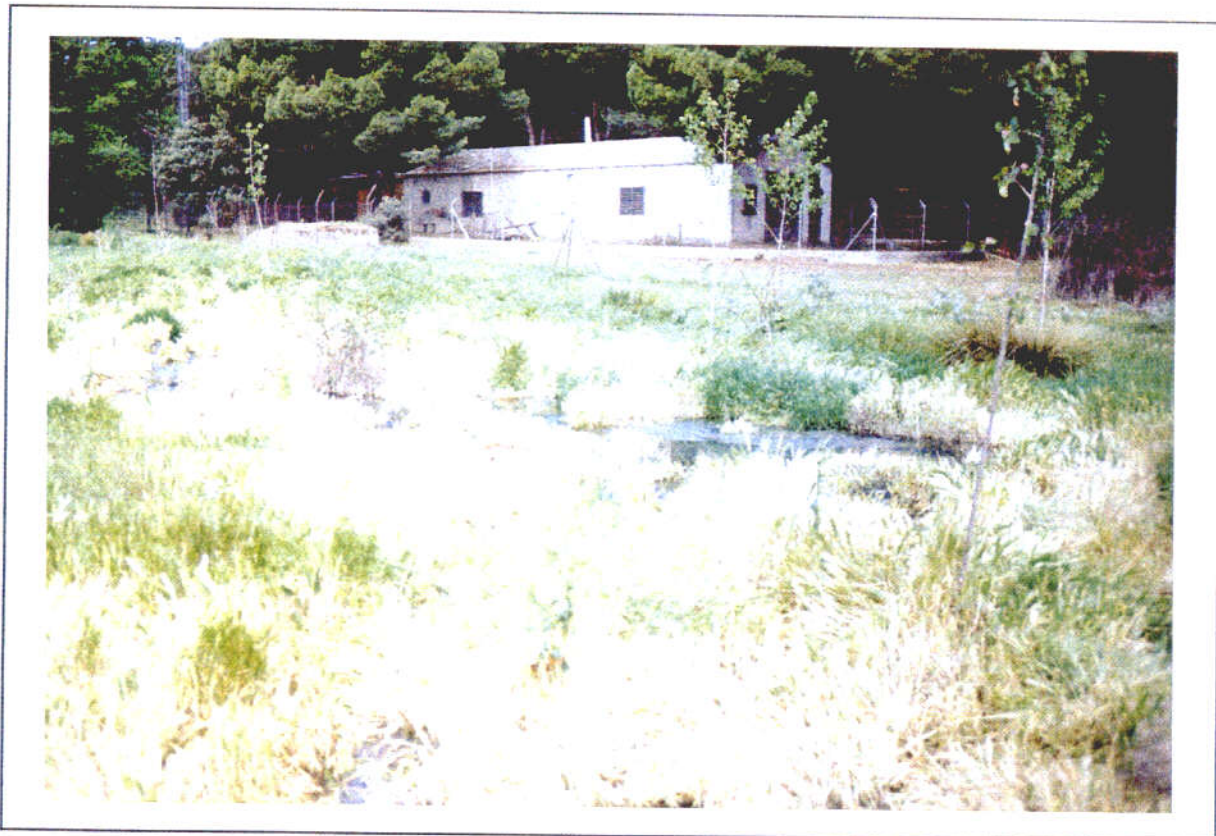
Foto 3. Vista del arroyo de aguas fecales y la zona de estancamiento.

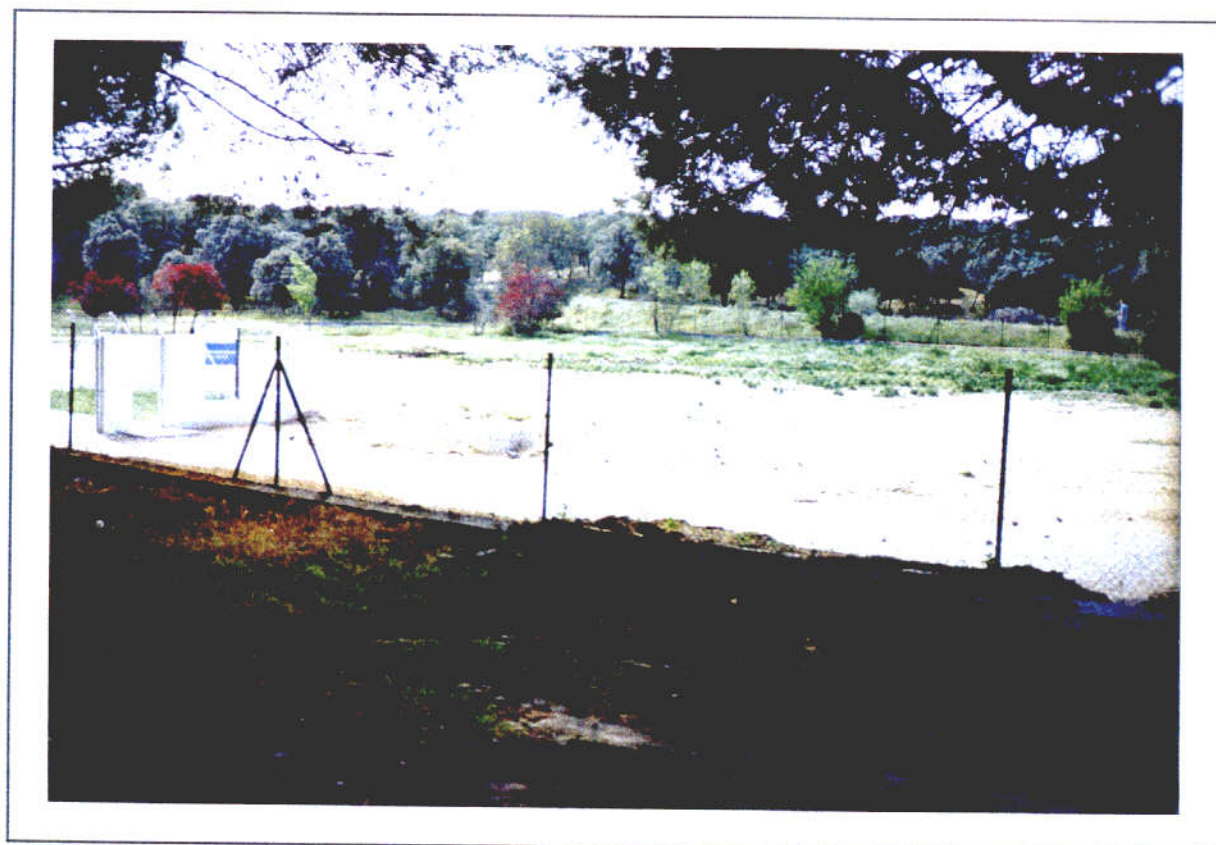
Foto 4. Vista de la zona de encharcamiento y arroyo en el interior del recinto del sondeo (zona con vegetación). Se ha desviado el pequeño cauce por el borde de la valla del recinto.

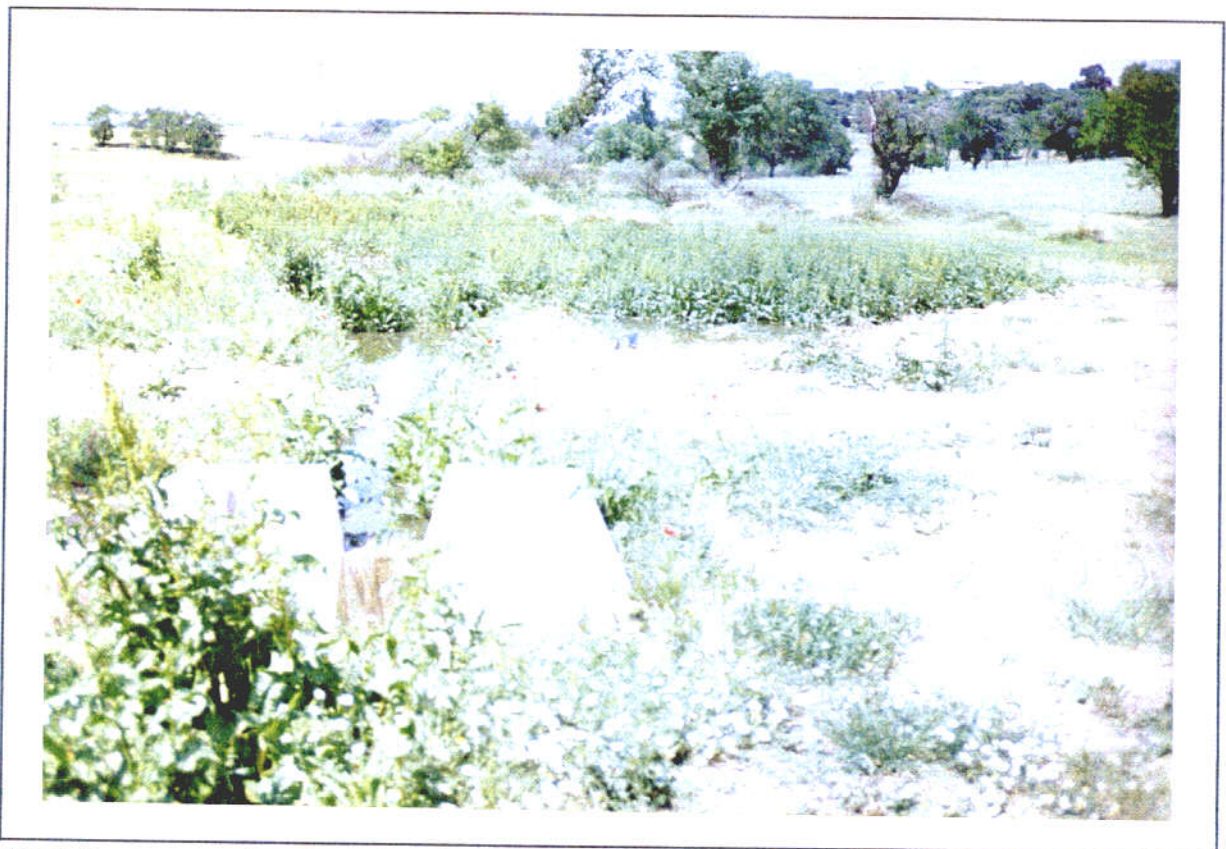
Foto 2. Arroyo y zona de encharcamiento de aguas fecales aguas arriba del sondeo por el camino que conduce a una serie de granjas y a la salida a la carretera de Colmenar por la Clínica Sears. (Otoño 95')

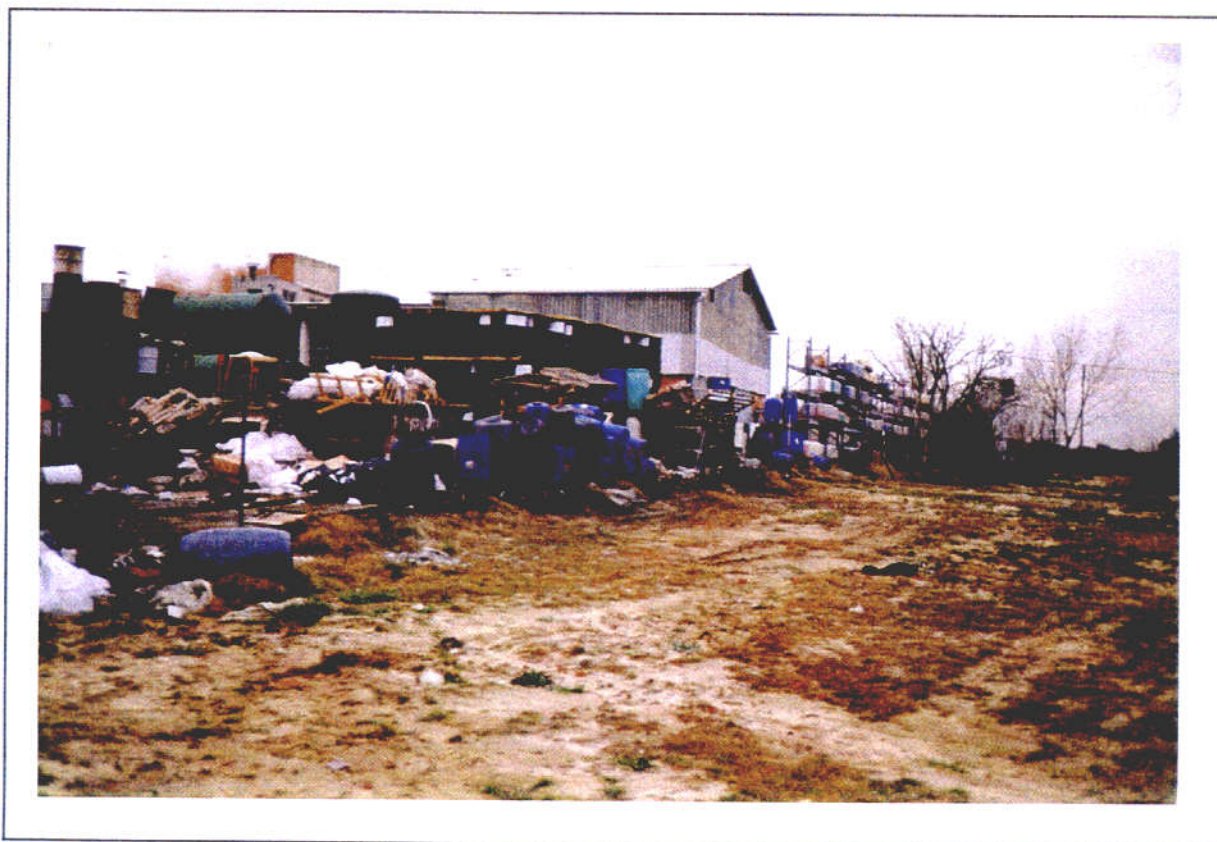
Foto 2. Vista de la industrias Silver por detrás del camino de acceso. A unos 250-300 m. del Montealina-7 siguiendo el camino. Al fondo se observan bidones llenos apilados. Se observa por fuera de la valla zonas de rezume negras de los bidones.

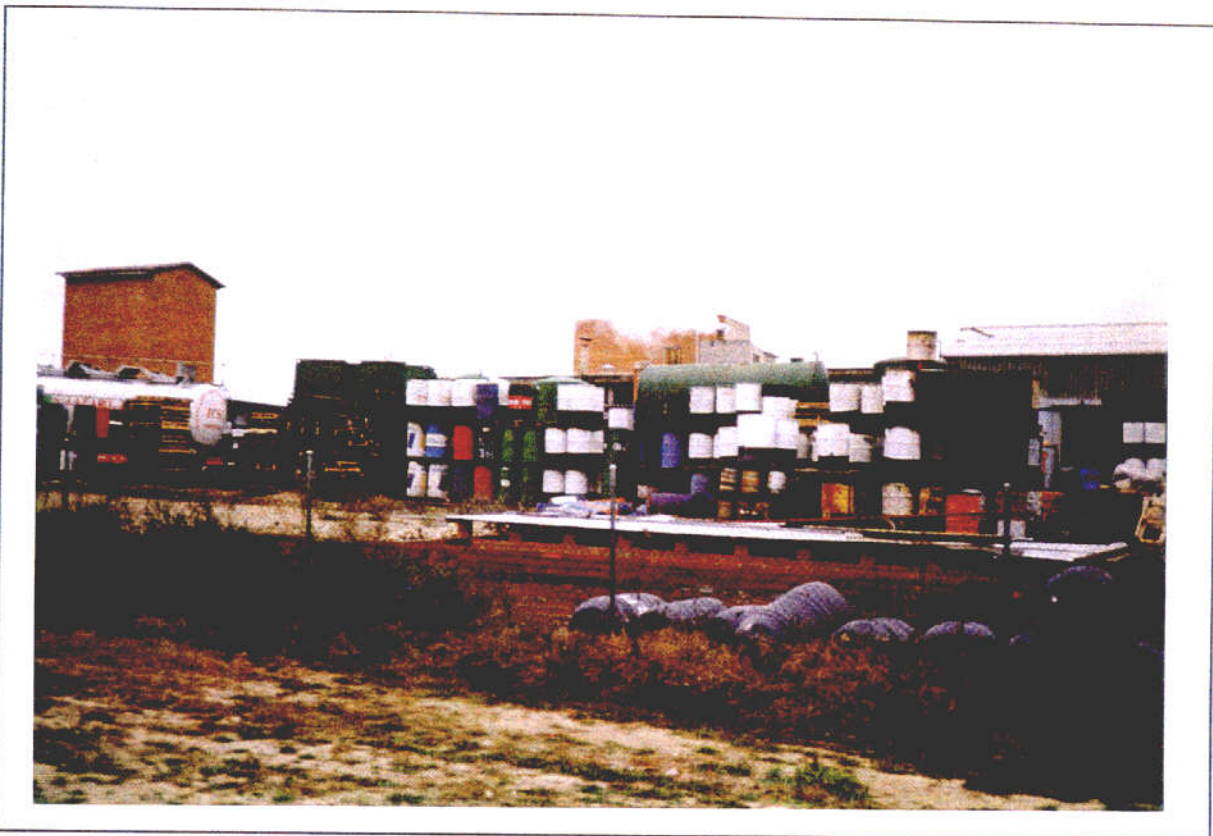
Foto 3. Vista de la empresa Silver. Se puede observar a la izquierda, un camión cisterna con las compuertas abiertas.

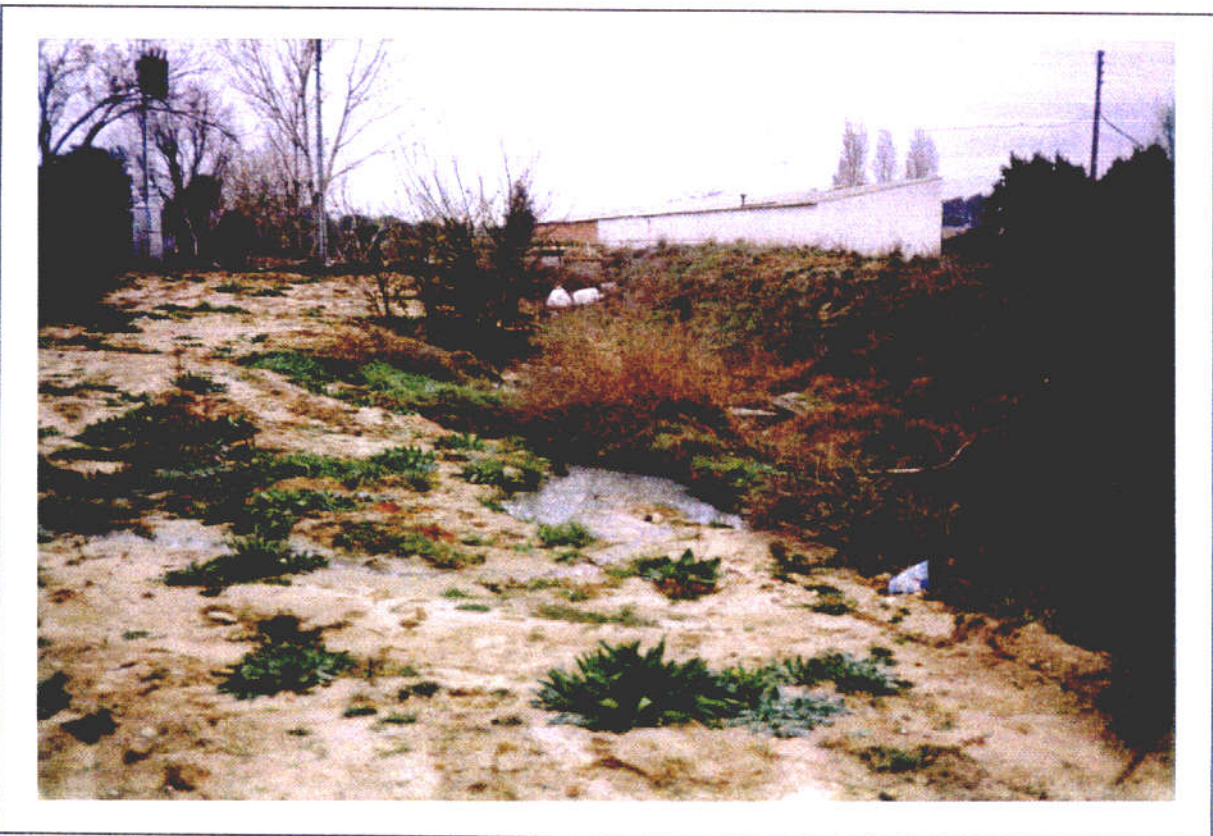
Foto 4. Zona de rezume o vertido justo al lado de la valla (situada a la izquierda) y que se remansa e infiltra en la pequeña vaguada formada por el montículo que es la traza del Canal del Oeste.

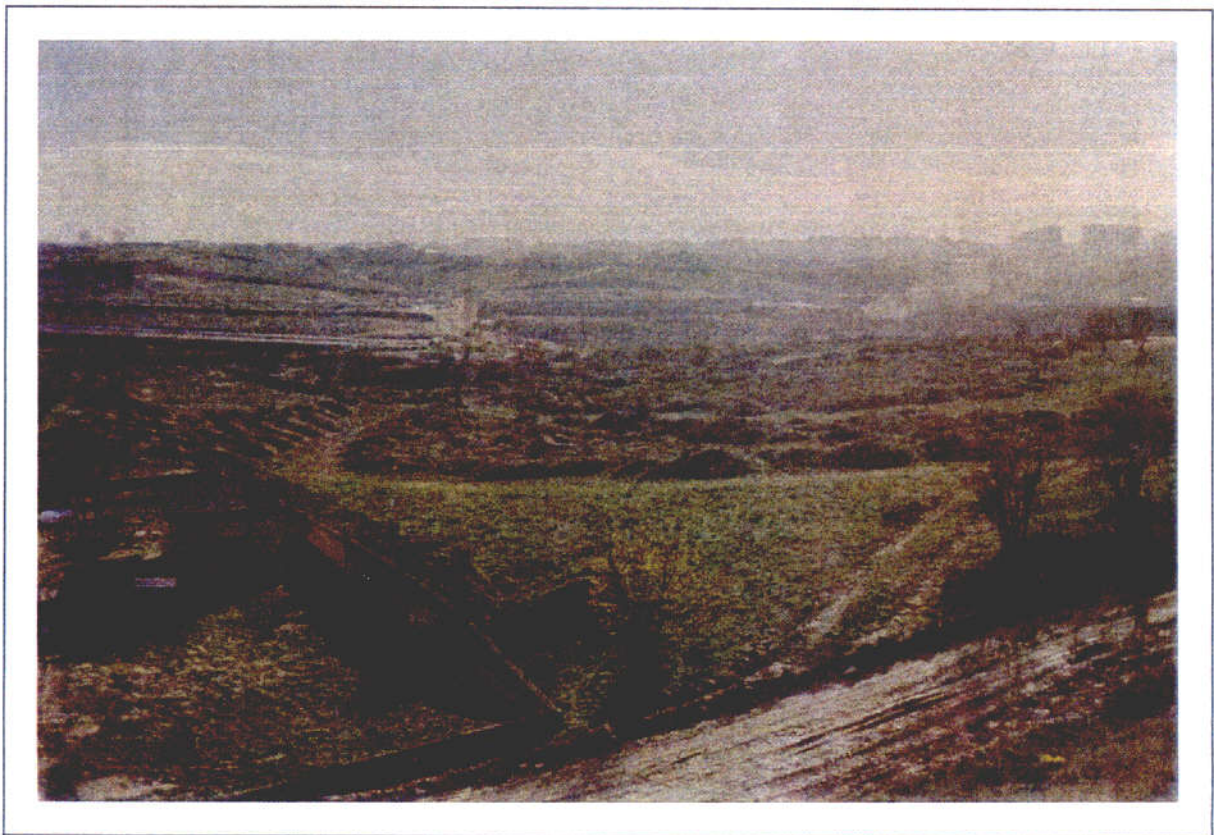
Foto 2. Vista del sondeo y del vertedero de estériles de gran extensión y la planta de hormigón.

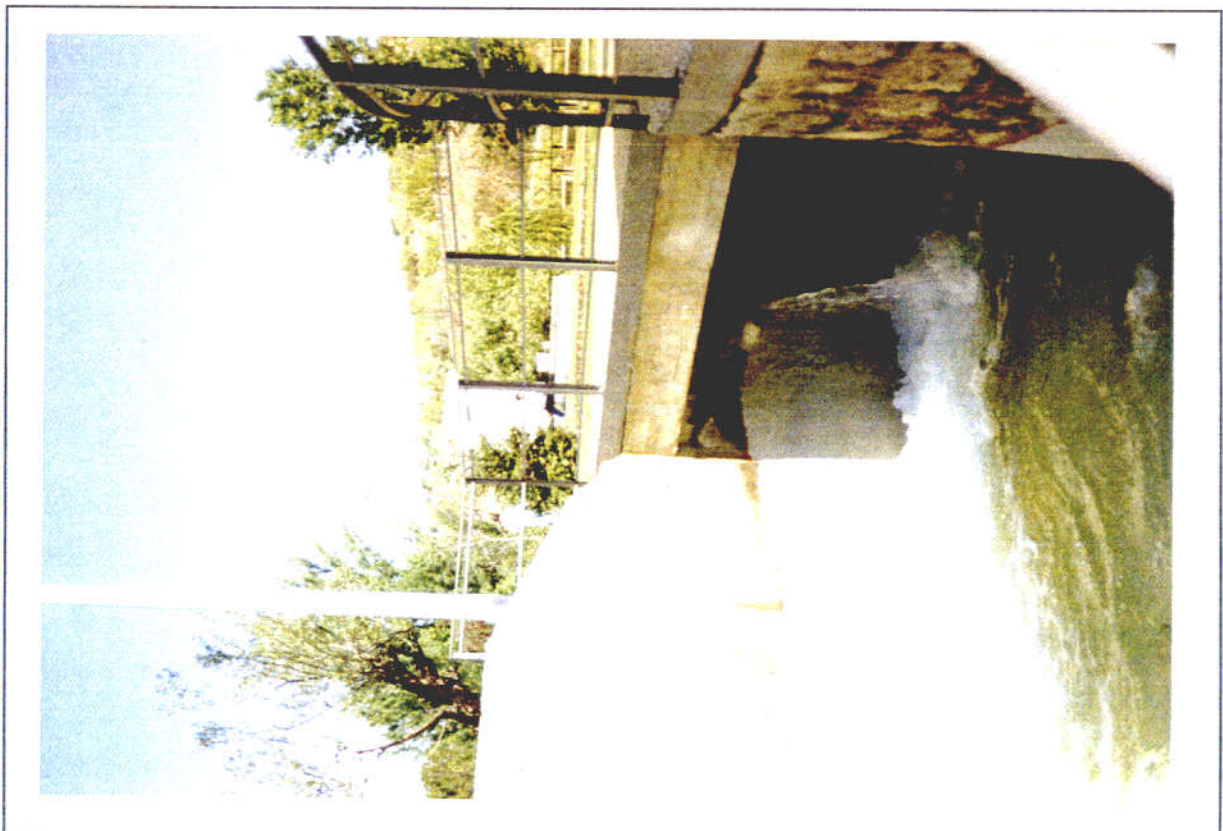
Foto 2. Vista del Tubo por el que vierte el sondeo hacia el lago de la subcentral. Al fondo está el sondeo.

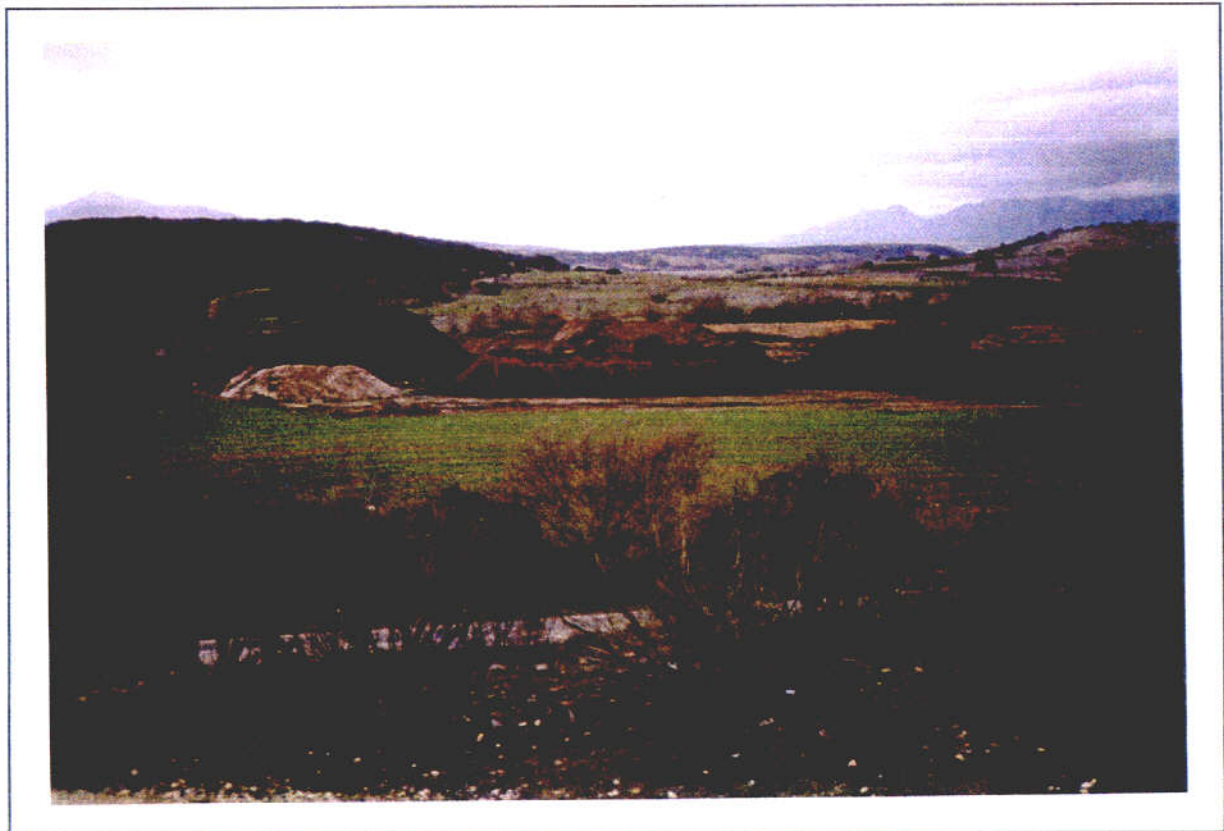
Foto 2. Vista de la finca de acopio de estiércol y compost desde la carretera a la Atalaya Real. La distancia al sondeo es de unos 600-700 m.

Parcela de acopio de estiércol, compost y excrementos animales con destino, al parecer, a la preparación de mantillo para fertilización. La parcela se encuentra a unos 600-700 m. del sondeo en dirección a Guadalix. (XUTM: 447141; YUTM:4515005). Tiene unas dimensiones de 100x600 m. aproximadamente, sobre suelo arcillosos muy poco permeable. Los apilamientos de estiércol alcanzan 3-4 m. de altura con unas dimensiones aproximadas de 10x15 m. No se advierte acumulación de otros productos.

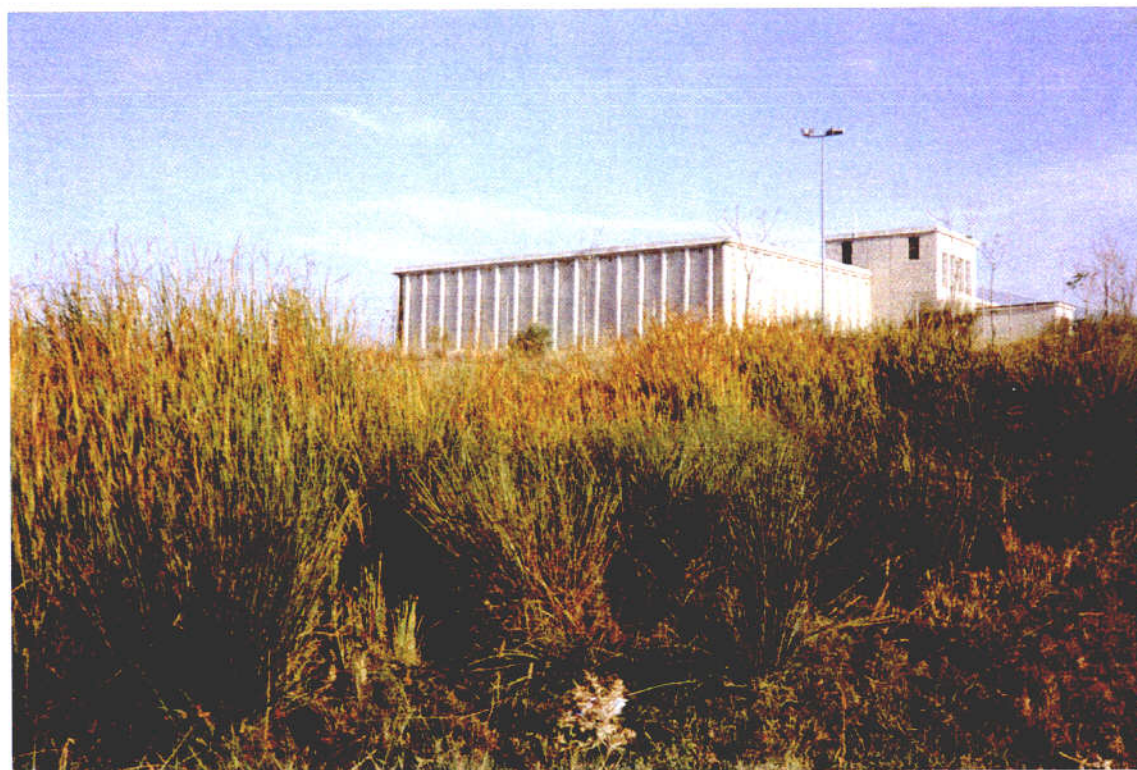
Foto 17. Detalle del depósito que presenta varias grietas con abundantes fugas de agua que forman un pequeño arroyo con desarrollo de vegetación de juncos etc.
