ESTUDIO DEL POTENCIAL DE AGUAS MINERALES Y TERMALES DEL PRINCIPADO DE ASTURIAS (1^a fase)

TOMO 3

**GOBIERNO DEL
PRINCIPADO DE ASTURIAS**
CONSEJERÍA DE INDUSTRIA,
COMERCIO Y TURISMO
DIRECCIÓN GENERAL DE INDUSTRIA Y MINERÍA

RELACIÓN DE PUNTOS INCLUIDOS EN EL TOMO 3

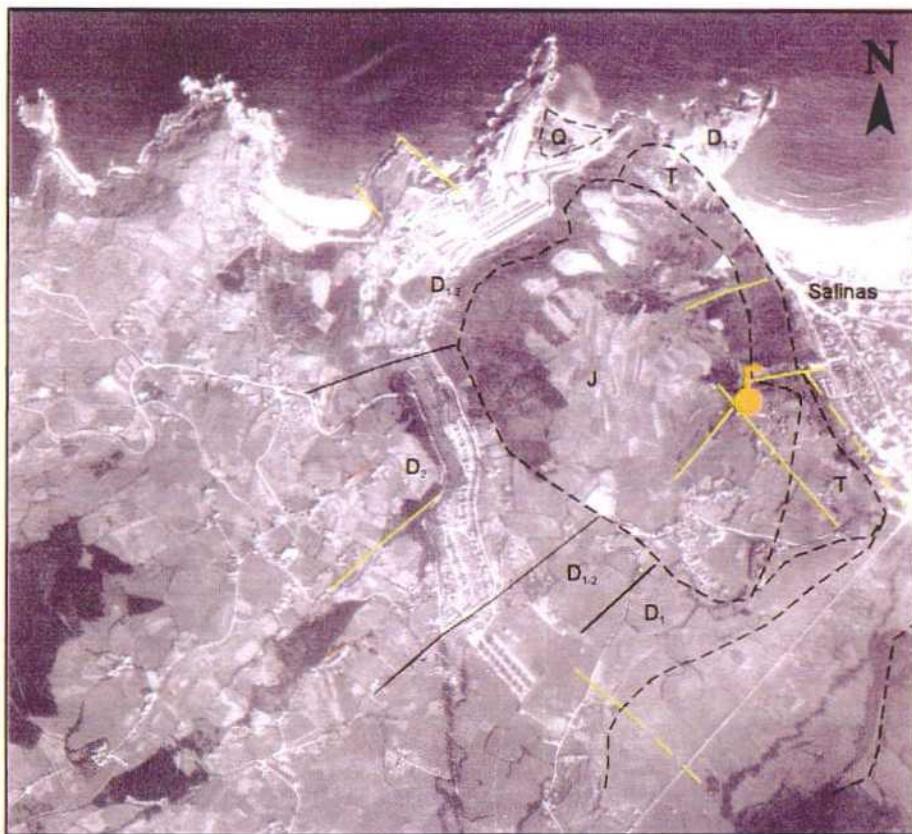
ESQUEMA FOTOGEOLÓGICO

FOTOGRAFÍA AÉREA (1.970) E ≈1:18.000

- Q: Cuaternario indiferenciado
J₂ : Conglomerado silíceo ("Piedra Fabuda"). Jurásico
T: Arcillas y margas rojas. Triásico
D₂: Areniscas ferruginosas (Fm. Areniscas del Naranco). Devónico
D₁₂: Calizas (Fm. Moniello). Devónico
D₁: Calizas y margas (Grupo Rañeces). Devónico
- Contacto normal
- - - Contacto discordante
— Red de fracturas
🟡 Fuente (12,3 °C)
↙ Dirección y buzamiento de las capas

El agua surge en un conglomerado de cantos cuarcíticos denominado "Piedra Fabuda". Se trata de un agua blanda, de facies sulfatada-clorurada sódico-cálcico, de mineralización ligera y pH algo ácido (6,4). Estos materiales presentan una permeabilidad secundaria por fisuración y fracturación, que en general, se considera baja. Las direcciones predominantes de la red de fracturación son: NE- SO a ESE-OSO y SE-NO, coincidiendo esta última con la dirección de salida del agua. Las relaciones iónicas calculadas indican una cierta influencia de materiales evaporíticos (probablemente de edad triásica) en el químismo del agua.

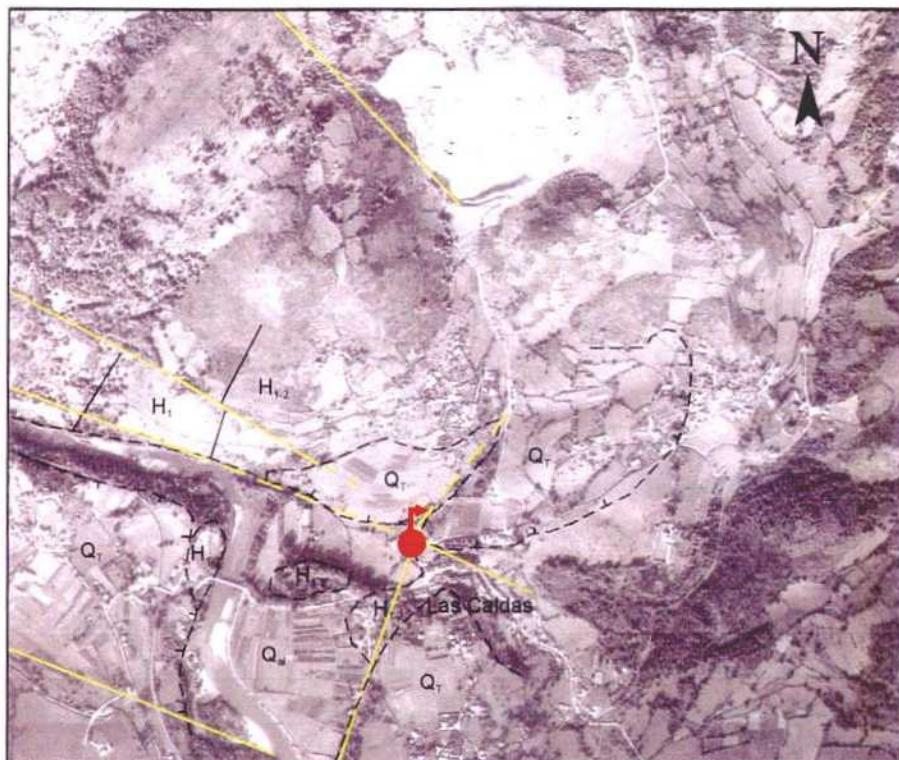
ESQUEMA FOTOGEOLÓGICO

FOTOGRAFÍA AÉREA (1.994) E= 1:18.000

Este manantial está situado sobre los materiales calcáreos carboníferos (Caliza de Montaña), que forman el flanco noroeste de una estructura sinclinal. El agua, de termalismo bajo, ($17,8\text{ }^{\circ}\text{C}$), tiene facies bicarbonatada cálcica, dureza media, mineralización notable y pH casi neutro (6,9). Se considera que está relacionado con el sistema termal que da lugar al manantial que abastece el Balneario de Las Caldas, situado a poca distancia. Las diferencias respecto al manantial de las Caldas (menor temperatura y un químismo algo distinto) indican que en el manantial analizado, la proporción de las aguas procedentes del acuífero cárstico frío respecto a las termales es mayor. El termalismo es debido a la circulación profunda a favor de grandes accidentes tectónicos, que produce el calentamiento del agua debido al efecto del grado geotérmico. El ascenso del agua tiene lugar a favor de una fractura NNE-SSO.

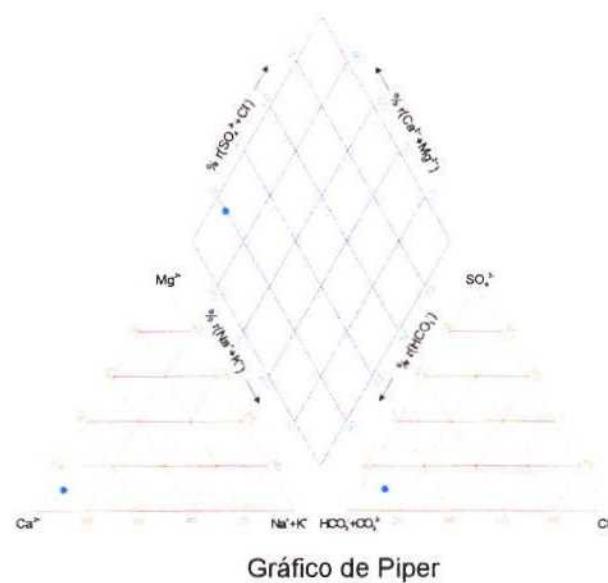
Gráfico de Piper

Representaciones gráficas

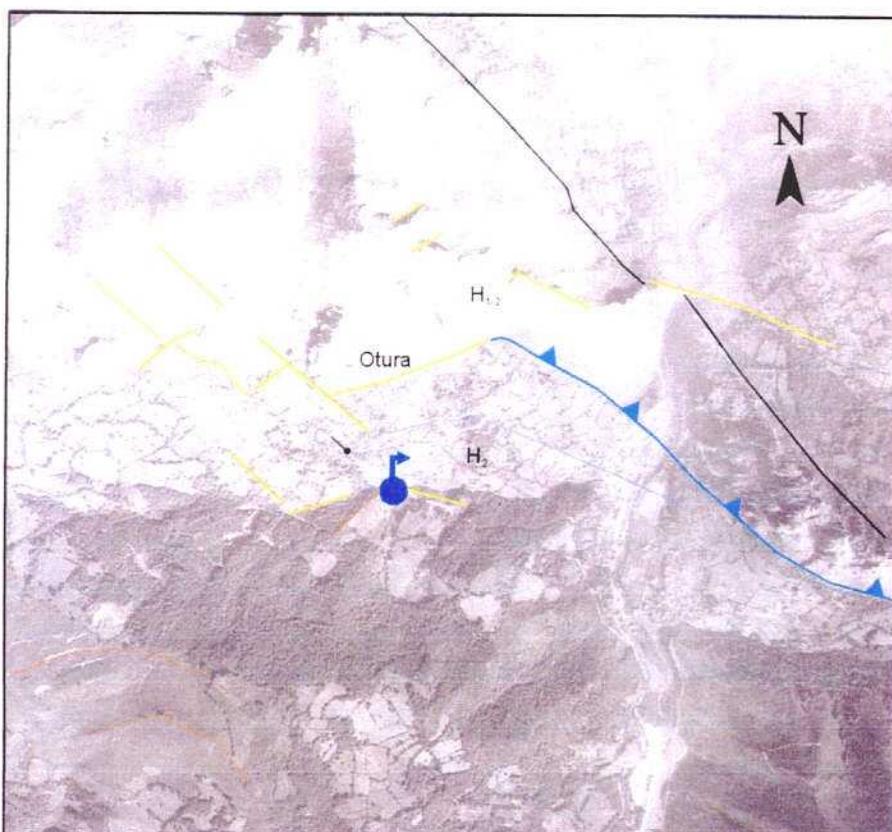
ESQUEMA FOTOGEOLÓGICO

FOTOGRAFÍA AÉREA (1.970) E \approx 1:18.000

- H_2 : Pizarras, areniscas y calizas (). *Westfaliense*
- H_{12} : Calizas masivas (Caliza de Montaña). *Namuriense-Westfaliense*
- Contacto normal
- ▲ Cabalgamiento
- Red de fracturas
- ↙ Dirección y buzamiento de las capas
- Manantial (11,8 °C)

El sustrato rocoso en el que surge el manantial está constituido por la serie detrítica Westfaliense (pizarras, areniscas y calizas). El agua es blanda, bicarbonatada cálcico-magnésica, con mineralización muy débil y pH 7,7. Además, es destacable la presencia de hierro y manganeso con concentraciones de 0,3 mg/L y 0,174 mg/L, respectivamente. Se considera que este manantial está asociado a un pequeño acuífero formado por un nivel compacto de areniscas en el que la permeabilidad se ha desarrollado por fisuración, siendo las direcciones preferentes de la red de fracturación NO-SE, ENE-OSO y SO-NE. El agua surge del nivel areníscoso en relación con una fractura de dirección ENO-OSO, probablemente mineralizada (aportando hierro y manganeso a la composición química del agua).

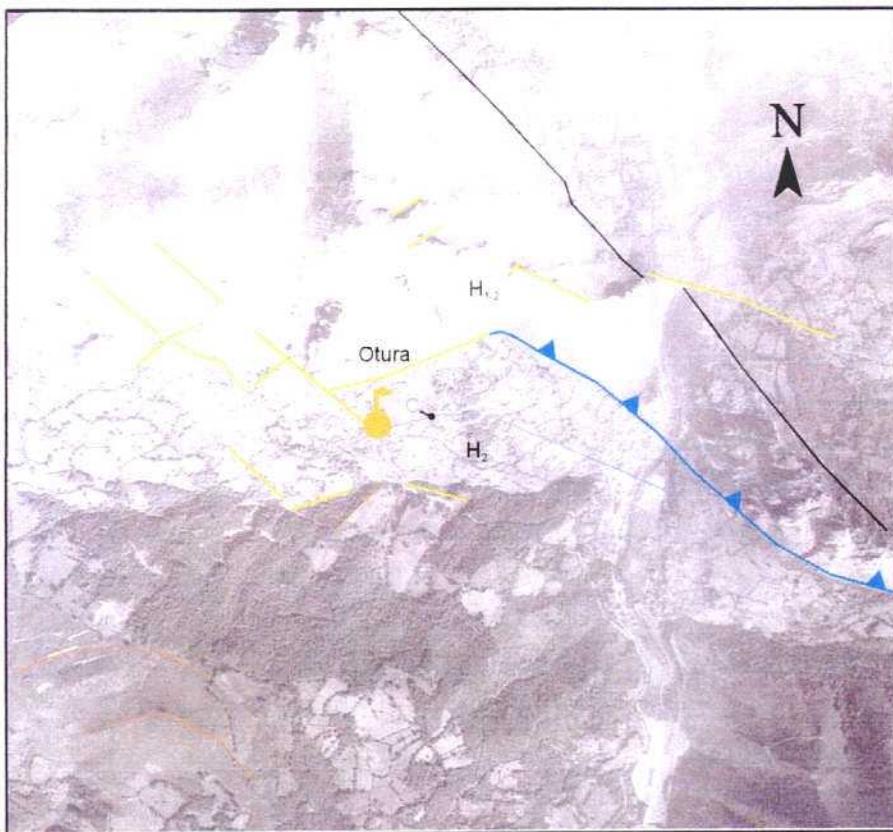
ESQUEMA FOTOGEOLÓGICO

FOTOGRAFÍA AÉREA (1.970) E≈1:18.000

- H₂: Pizarras, areniscas y calizas (—). Westfaliense
- H_{1,2}: Calizas masivas (Caliza de Montaña). Namuriense-Westfaliense
- Contacto normal
- ▲▲ Cabalgamiento
- Red de fracturas
- Dirección y buzamiento de las capas
- Fuente (13,2 °C)

Este manantial es un drenaje de un nivel calcáreo de la serie Westfaliense. El agua es bicarbonatada cárquica, de dureza media, mineralización ligera y pH 7,7. Estos materiales presentan permeabilidad secundaria por fisuración y carstificación, desarrollada predominantemente a favor de la red de fracturación de direcciones preferentes: NO-SE, ENE-OSO y SO-NE.

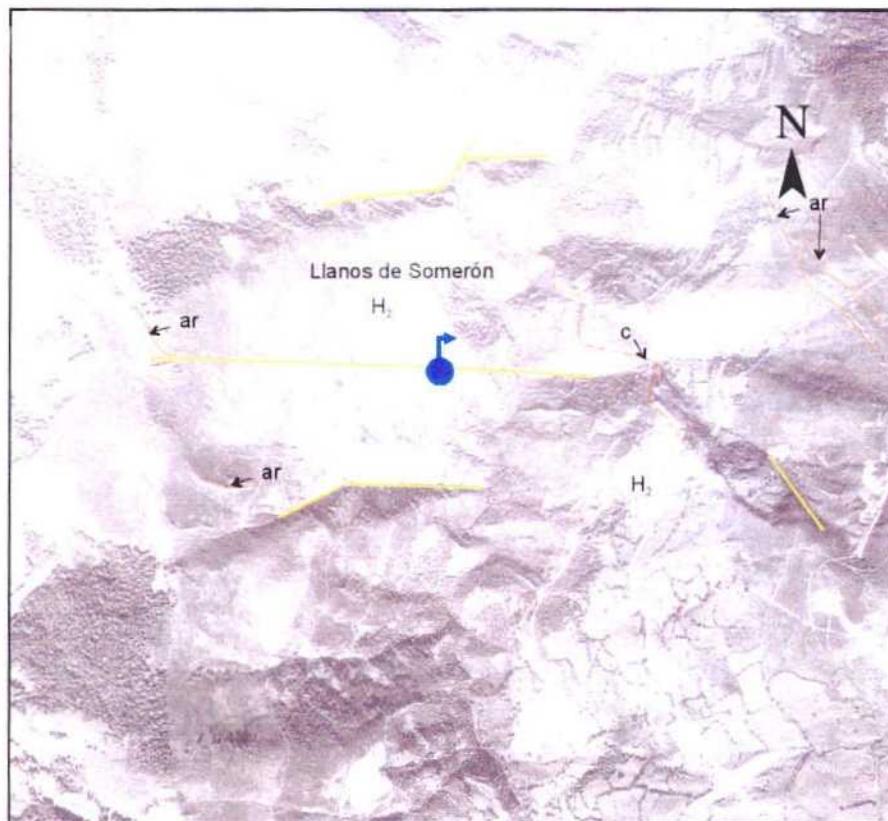
ESQUEMA FOTOGEOLÓGICO

FOTOGRAFÍA AÉREA (1.970) E≈1:18.000

- Red de fracturas
- Trazado de las capas
- Flag icon: Fuente (10,5 °C)

El gran desarrollo de suelo en la zona impide que se pueda apreciar la litología en el lugar donde surge el agua. Se considera que este manantial constituye una surgencia natural de los materiales detriticos carboníferos (Westfaliense) constituidos por una alternancia de pizarras y areniscas con intercalaciones de calizas. El agua, blanda, de mineralización muy débil, facies bicarbonatada cálcico-magnésica y con pH 8, se almacena, principalmente, en los niveles competentes (calizas y areniscas), pudiendo existir conexión hídrica entre los diferentes niveles a favor de la red de fracturación de direcciones predominantes NNO-SSE, ENE-OSO y E-O. El agua surge a través de una fractura O-E.
