ESTUDIO DEL POTENCIAL DE AGUAS MINERALES Y TERMALES DEL PRINCIPADO DE ASTURIAS (1ª fase)

TOMO 5

RELACIÓN DE PUNTOS INCLUIDOS EN EL TOMO 5

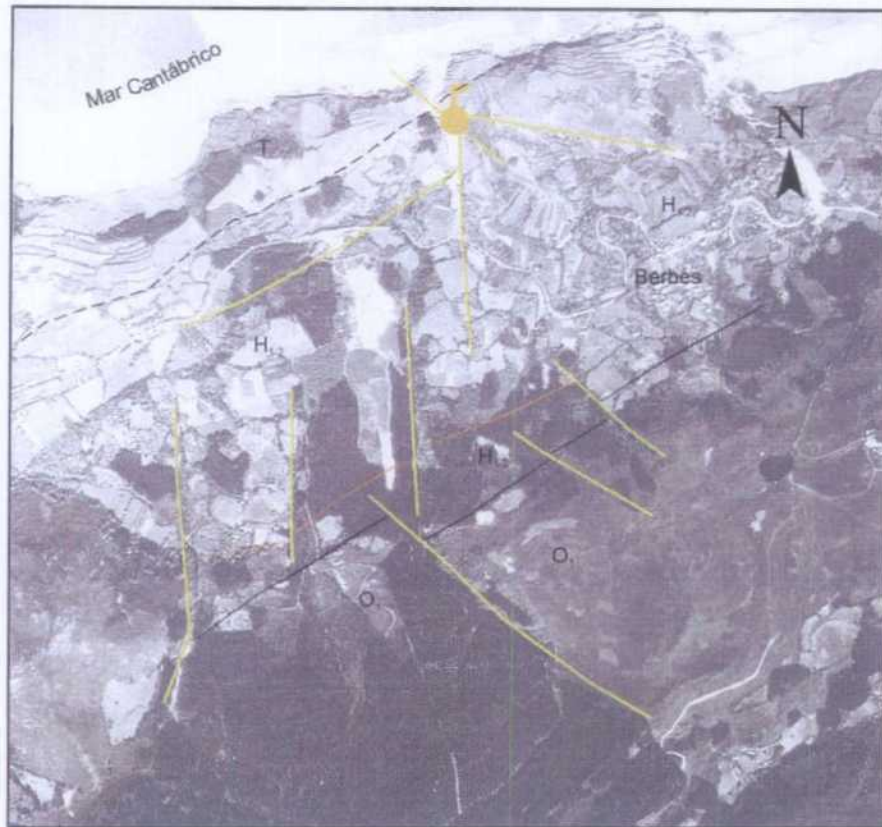
ESQUEMA FOTOGEOLÓGICO

FOTOGRAFÍA AÉREA (1.970) E ≈ 1:18.000

Desde el punto de vista geológico, este manantial está relacionado con el contacto entre la Caliza de Montaña y el Triás, que actúa como barrera impermeable. El agua, que circula y se almacena en el acuífero cárstico desarrollado en la formación calcárea, tiene facies bicarbonatada cálcica, mineralización ligera, dureza media y pH 7,6 y las relaciones iónicas y representaciones cálcicas se corresponden con las descritas para este tipo de acuíferos. La red de fracturación, a favor de la que se produce, principalmente, el desarrollo de la carstificación, presenta direcciones predominantes: N-S, ESE-ONO y SE-NO, estando las surgencias de agua relacionadas con dos fracturas coincidentes con estas dos últimas direcciones.

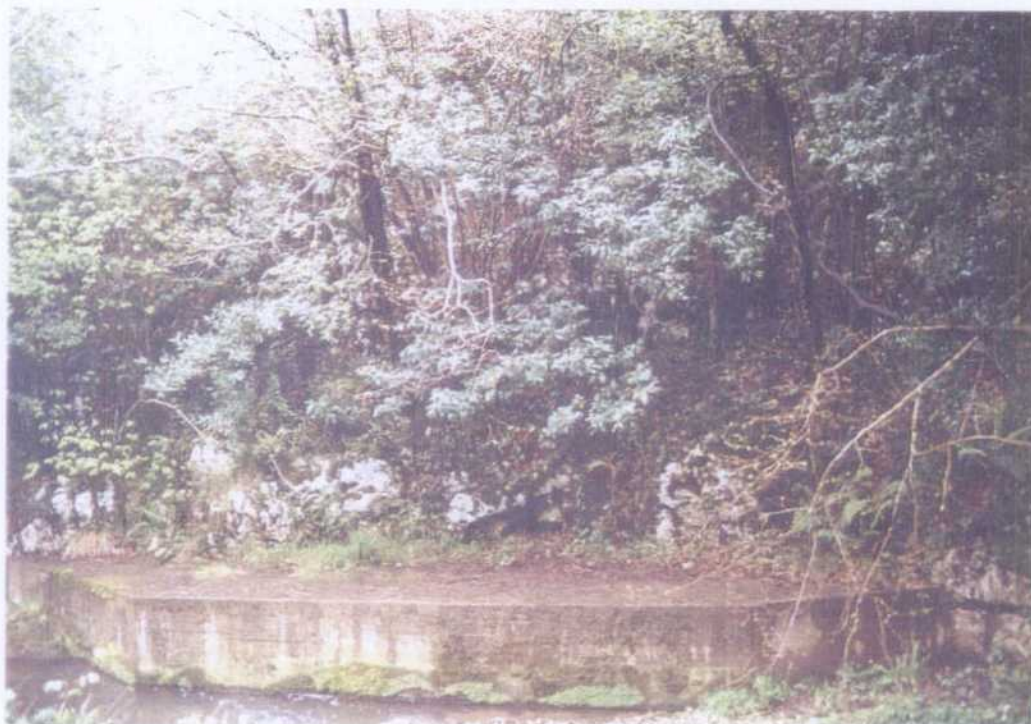
Captación del manantial

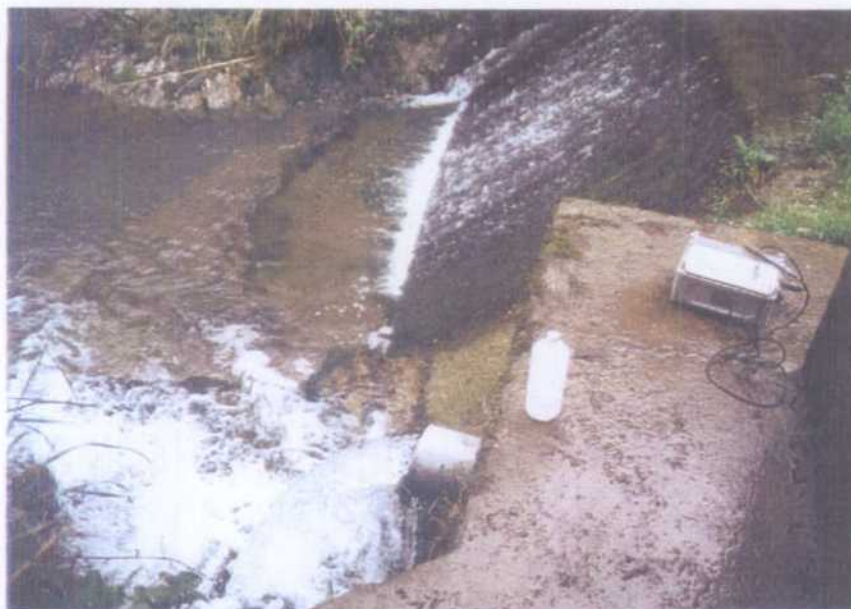
Detalle del sobrante del depósito

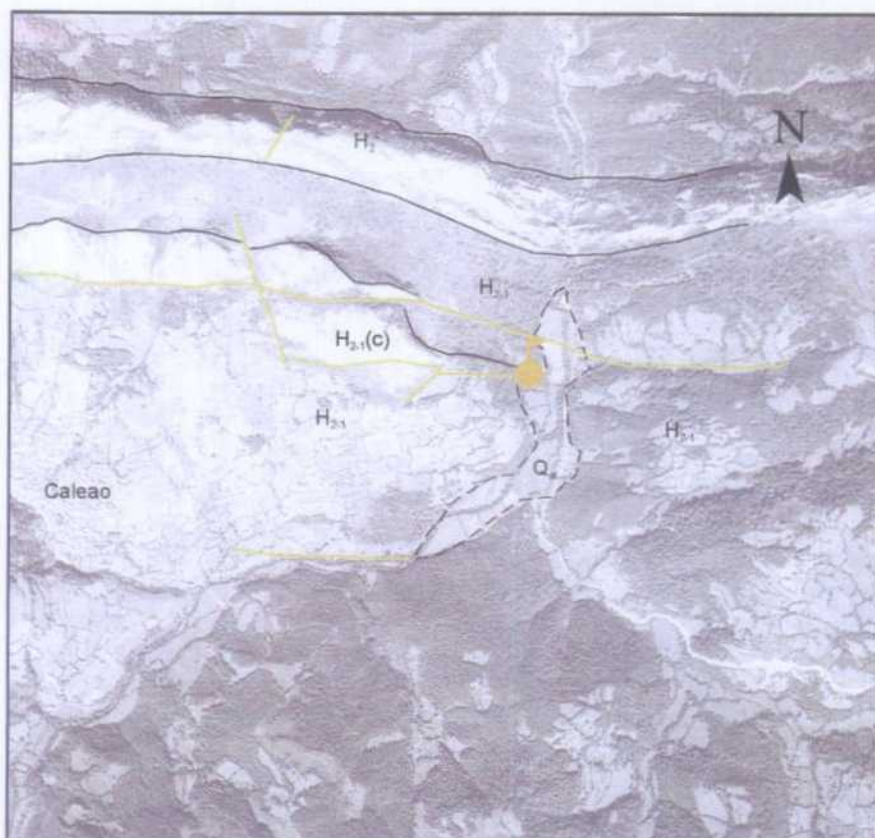
ESQUEMA FOTOGEOLÓGICO

FOTOGRAFÍA AÉREA (1.970) E ≈ 1:18.000

Este manantial surge en una barra calcárea de la Fm. Beleño (lutitas, areniscas y calizas). Se trata de un agua de dureza media, mineralización ligera, pH básico (8,9) y facies bicarbonatada sulfatada cálcica. En la misma zona se encuentran otras surgencias a cota similar. Los materiales en los que se almacena y circula el agua tienen permeabilidad secundaria por fisuración y carstificación. El agua surge como consecuencia de una fractura de dirección E-O a ESE-ONO que funciona como barrera de permeabilidad, a lo largo de la cual se alinean diferentes salidas de agua.

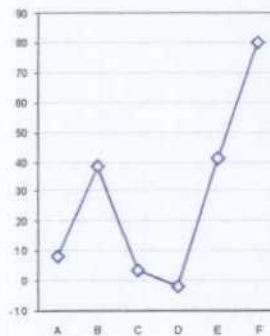
Gráfico de Stiff

POTABILIDAD (R.D. 1138/1990)	
CARACTERES FÍSICO-QUÍMICOS Potable	CARACTERES MICROBIOLÓGICOS Y ESPECIES NITROGENADAS

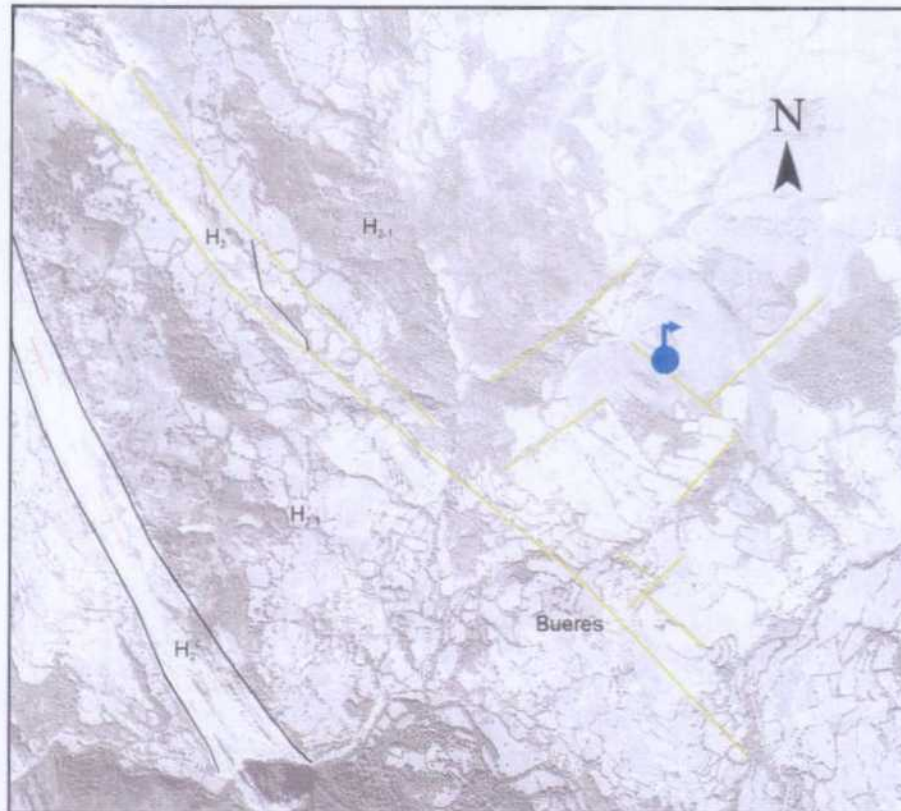
ESQUEMA FOTOGEOLÓGICO

FOTOGRAFÍA AÉREA (1.970) E ≈ 1:18.000

Este manantial brota en un nivel de 1 m de potencia, de areniscas de grano medio, heterométricas (tipo grauvaca), carboníferas. Se trata de un agua sin mineralización, muy blanda, bicarbonatada cálcico-magnésica-sódica y con pH 6,8. El agua circula y se almacena preferentemente en los niveles compactos de areniscas en los que la permeabilidad se desarrolla por procesos de fisuración. Las direcciones preferentes de la red de fracturación son: NE-SO y SE-NO, coincidiendo ésta última con la dirección de salida del agua.

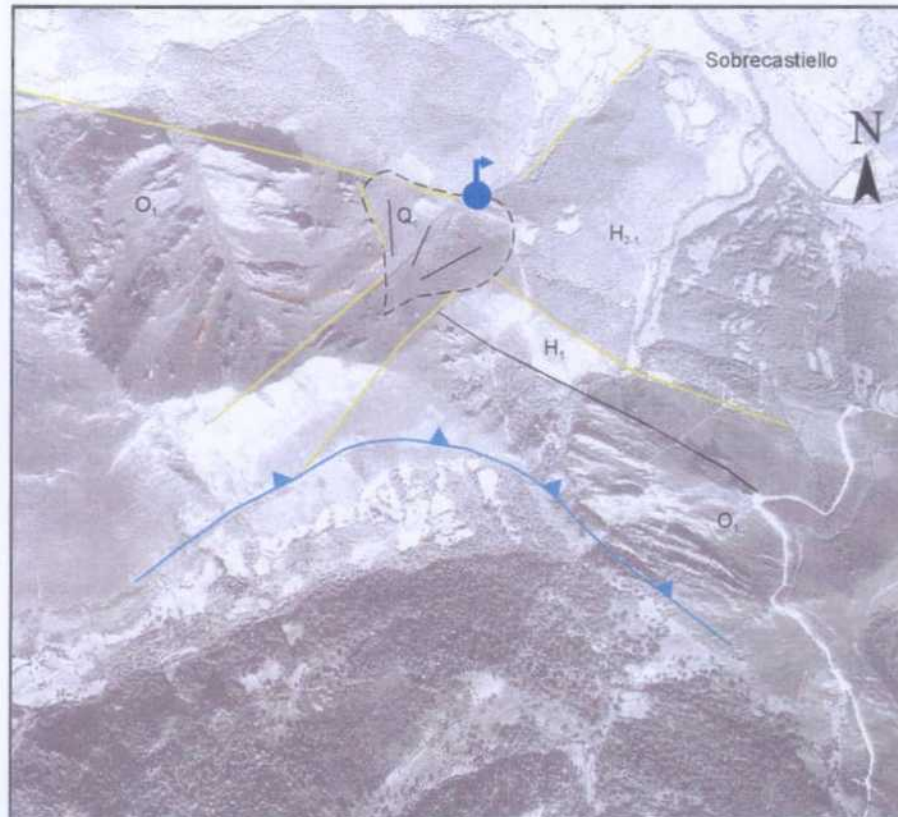
ESQUEMA FOTOGEOLÓGICO

FOTOGRAFÍA AÉREA (1.970) E ≈ 1:18.000

Este manantial se localiza en los materiales terrígenos (lutitas y areniscas) de la Fm. Beleño, en una zona con un importante desarrollo coluvionar. Esta formación está en contacto mecánico con la Fm. Barrios (cuarcitas ordovícicas) que se encuentra fuertemente plegada (y por ende muy fracturada). Se trata de un agua sin mineralización, muy blanda, sin facies iónica predominante y pH ácido (5,4). Se considera que el agua circula y se almacena en los materiales cuarcíticos con permeabilidad secundaria por fisuración y/o fracturación y la surgencia está relacionada con una fractura de dirección ONO-ESE.

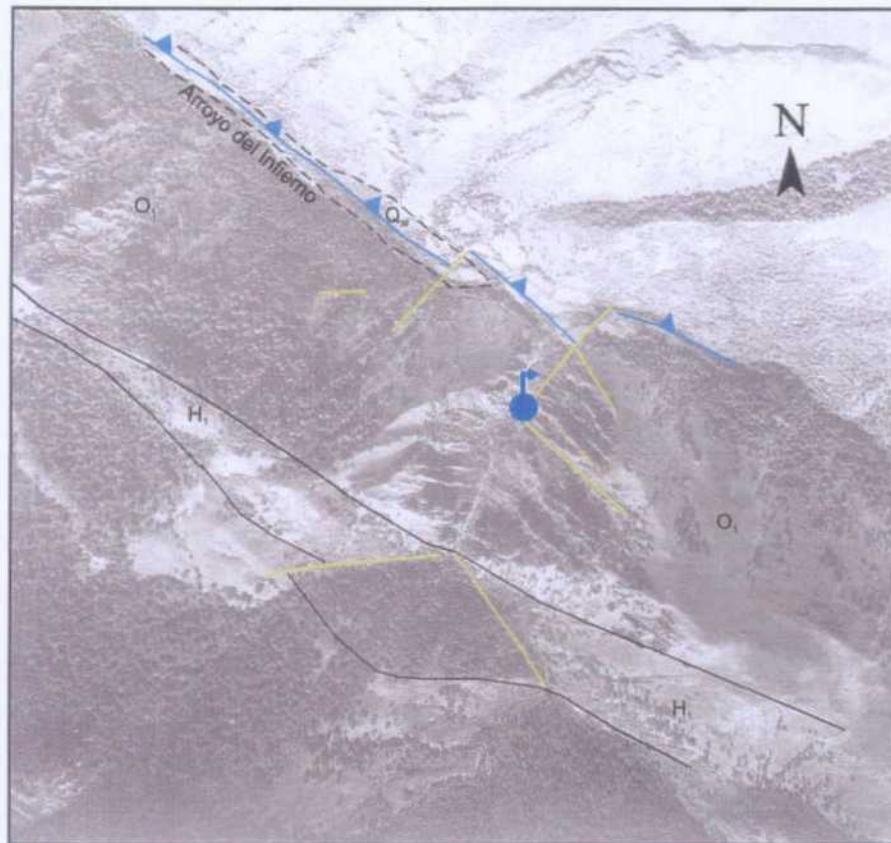
ESQUEMA FOTOGEOLÓGICO

FOTOGRAFÍA AÉREA (1.970) E ≈ 1:18.000

Los materiales a los que está asociado este manantial son cuarcitas blancas masivas (Fm. Barrios. Ordovícico). El agua es muy blanda, sin mineralización, sin facies predominante y de pH ácido (5,6). Esta formación tiene permeabilidad secundaria por fisuración o fracturación. La salida del agua parece estar relacionada con la intersección de dos fracturas: una de dirección NO-SE (hercínica) y otra de dirección NNE-SSO (posthercínica). La baja mineralización que presentan estas aguas es consecuencia, principalmente, de la baja solubilidad de este tipo de rocas.

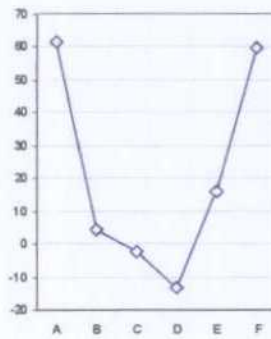
Gráfico de Stiff

POTABILIDAD (R.D. 1138/1990)	
CARACTERES FÍSICO-QUÍMICOS Potable	CARACTERES MICROBIOLÓGICOS Y ESPECIES NITROGENADAS No potable

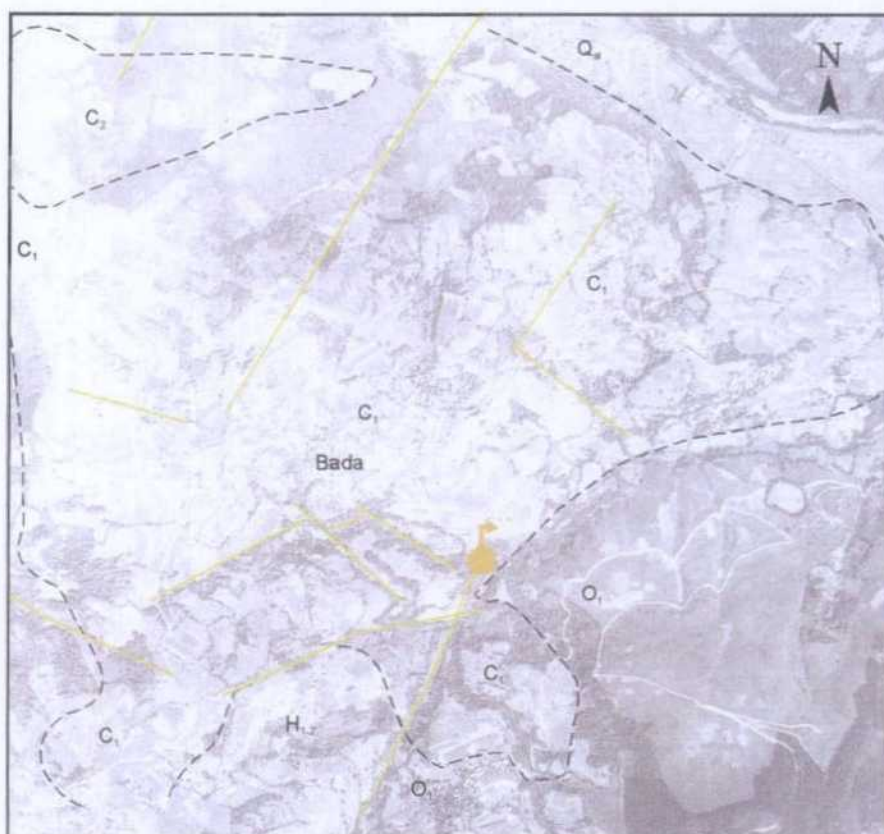
ESQUEMA FOTOGEOLÓGICO

FOTOGRAFÍA AÉREA (1.970) E ≈ 1:18.000

Este manantial se encuentra en los materiales cretácicos (conglomerados, areniscas, calizas y arcillas), situados en el borde sur de la cobertera mesozoica. Por debajo y muy próximo se encuentra el contacto mecánico entre la Fm Barrios (cuarcitas ordovícicas) y la Caliza de Montaña. El agua es bicarbonatada cálcica, con dureza media, mineralización ligera y pH 7,3. Se considera que se trata de un drenaje del acuífero cárstico de las calizas carboníferas (Caliza de Montaña). La surgencia tiene lugar a favor de una fractura de dirección SSO-NNE, que corresponde al rejuego alpino de un antiguo accidente hercínico, en la cobertera mesozoica. Probablemente, se produzca un aporte de agua procedente de los materiales cretácicos.

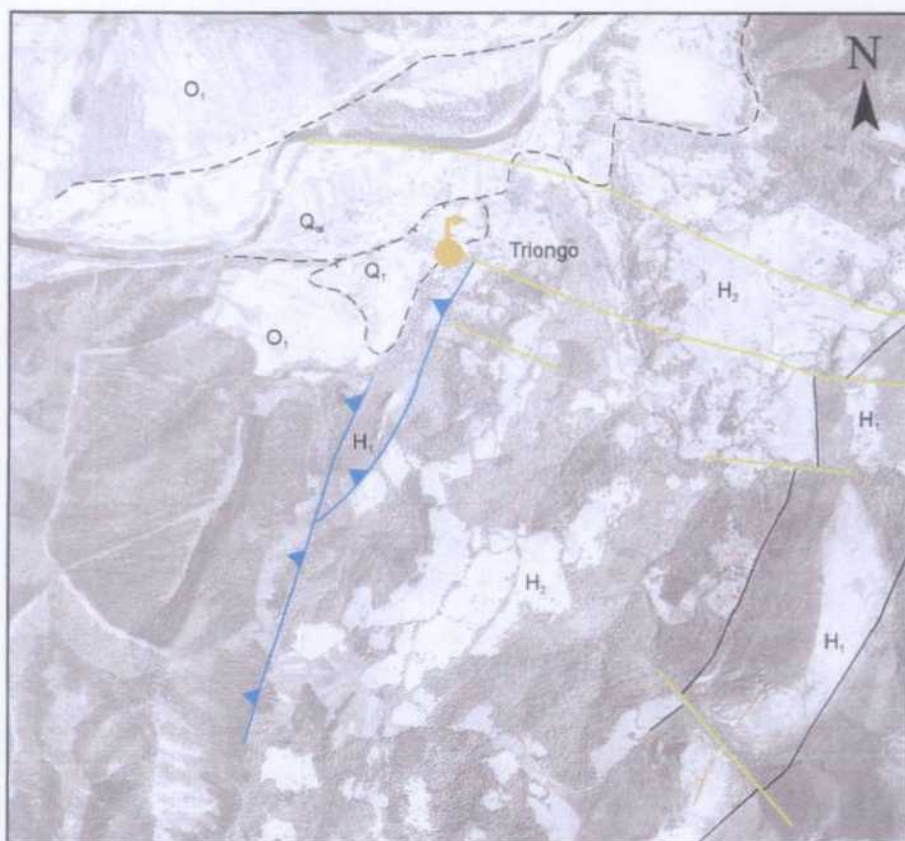
ESQUEMA FOTOGEOLOGÍCO

FOTOGRAFÍA AÉREA (1.970) E \approx 1:18.000

Este manantial está situado en la zona de contacto mecánico (superficie de cabalgamiento), entre las cuarcitas ordovícicas, los materiales calcáreos carboníferos (Caliza de Montaña) y la serie detrítica terrigena westfaliense. Se trata de un agua bicarbonatada cálcica, blanda, de mineralización muy débil y pH 6,7. El punto de surgencia está situado en una terraza fluvial. Se considera que esta surgencia corresponde a un agua de mezcla entre las aguas procedentes de las distintas litologías presentes. La salida del agua está relacionada con una fractura de dirección ONO-ESE.

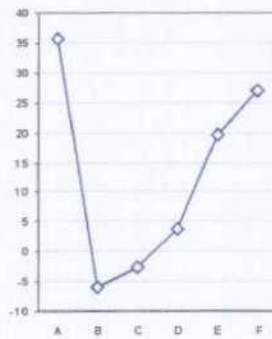
Gráfico de Stiff

POTABILIDAD (R.D. 1138/1990)	
CARACTERES FÍSICO-QUÍMICOS Potable	CARACTERES MICROBIOLÓGICOS Y ESPECIES NITROGENADAS No potable

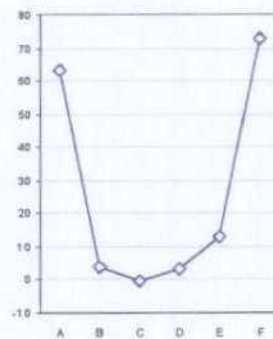
Gráfico de Stiff

POTABILIDAD (R.D. 1138/1990)	
CARACTERES FÍSICO-QUÍMICOS Potable	CARACTERES MICROBIOLÓGICOS Y ESPECIES NITROGENADAS No potable

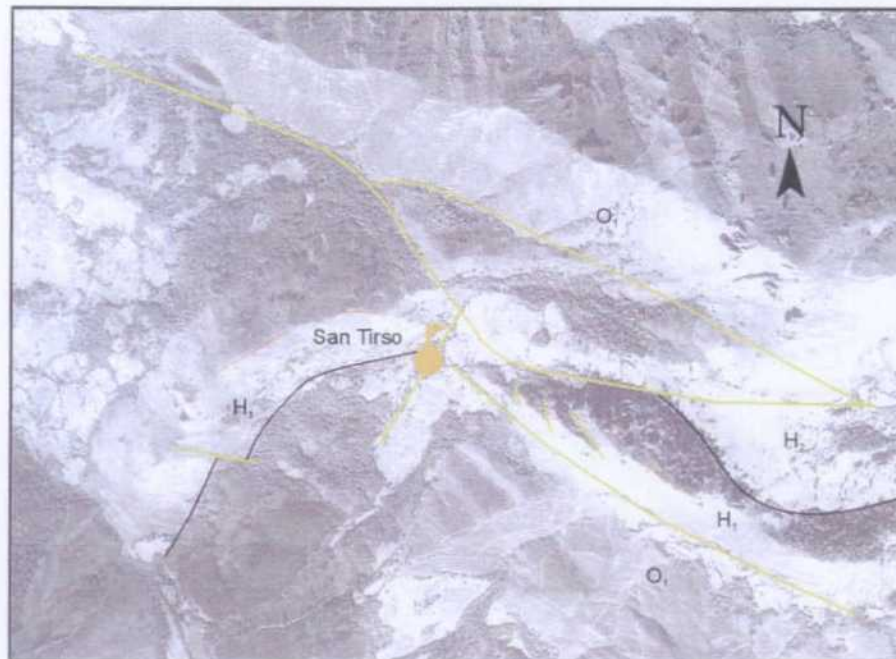
ESQUEMA FOTOGEOLÓGICO

FOTOGRAFÍA AÉREA (1.970) E ≈ 1:18.000

- Contacto normal
- Red de fracturas
- Traza de capa
- Fuente (12,7 °C)

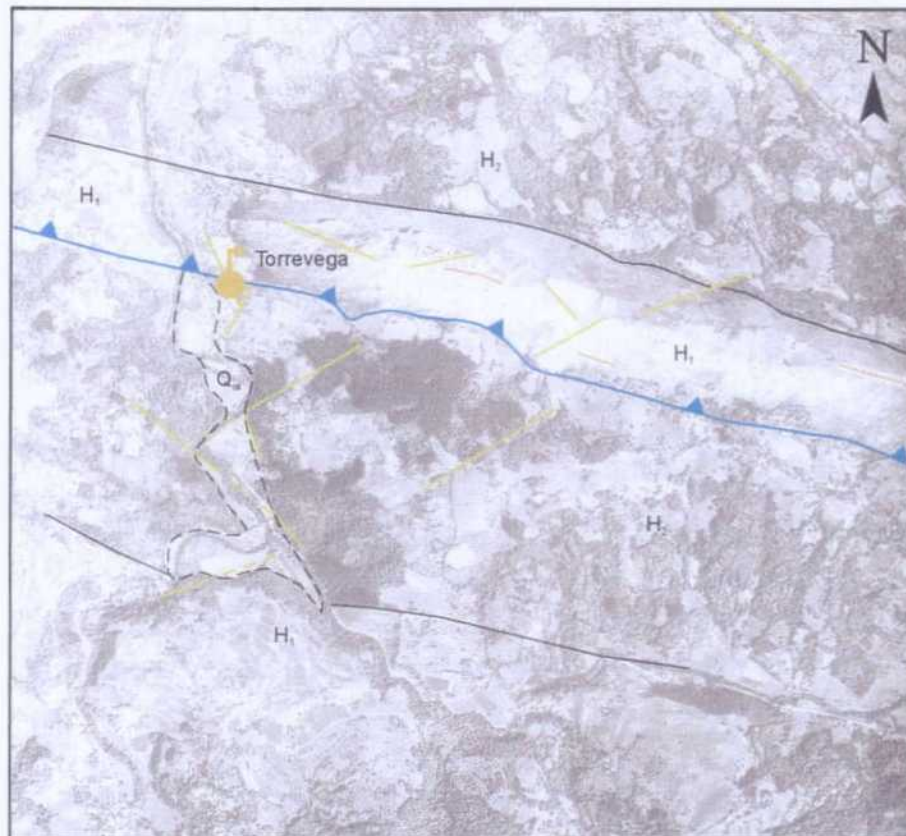
ESQUEMA FOTOGEOLÓGICO

FOTOGRAFÍA AÉREA (1.970) E \approx 1:18.000

- Contacto discordante
- Contacto normal
- Red de fracturas
- Traza de capa
- ▲▲ Cabalgamiento
- Fuente (13,6 °C)

Este manantial surge a muro de la Fm. Barcaliente (calizas negras laminadas), que cabalga sobre la serie detrítica del Westfaliense. Se trata de un agua bicarbonatada cálcico-magnésica, con dureza media, mineralización ligera y pH 7,8. Estos materiales presentan permeabilidad variable por fisuración y carstificación, cuyo desarrollo tiene lugar a favor de la red de fracturación (de direcciones preferentes: ONO-ESE, NE-SO, NO-SE y NNO-SSE) y de los planos de estratificación (con dirección aproximada: ONO-ESE). El límite impermeable de este acuífero cárstico está constituido por la serie detrítica westfaliense. La salida del agua tiene lugar a favor de un conducto de dirección NNO-SSE.

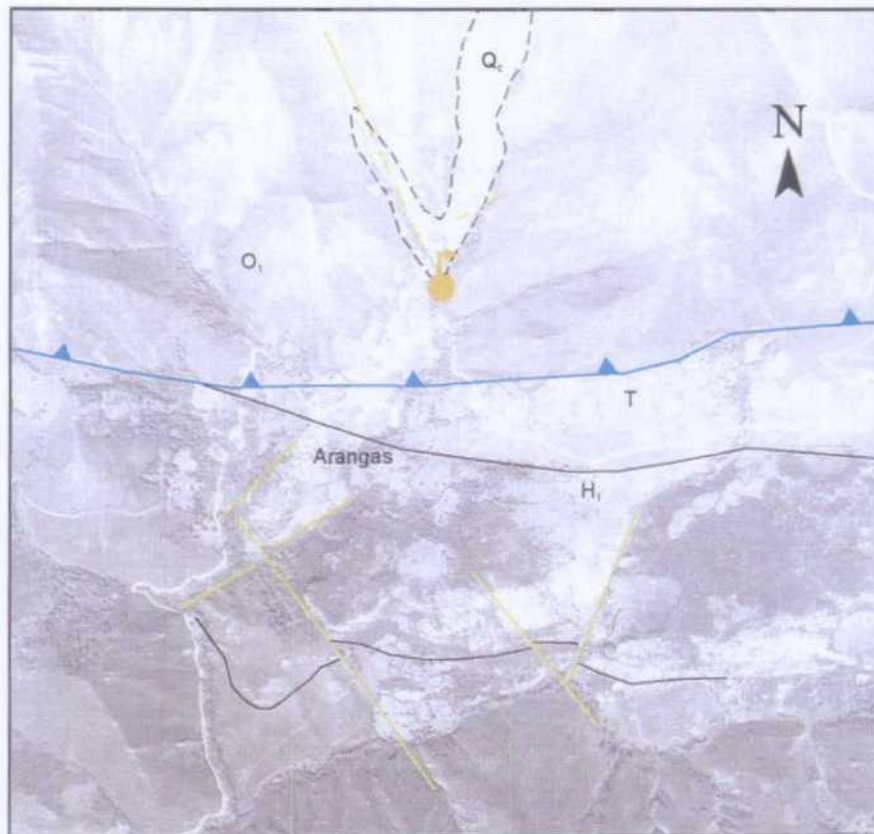
ESQUEMA FOTOGEOLÓGICO

FOTOGRAFÍA AÉREA (1.970) E ≈ 1:18.000

- Contacto normal
- ▲▲ Cabalgamiento
- Red de fracturas
- 🚩 Fuente (12,7 °C)

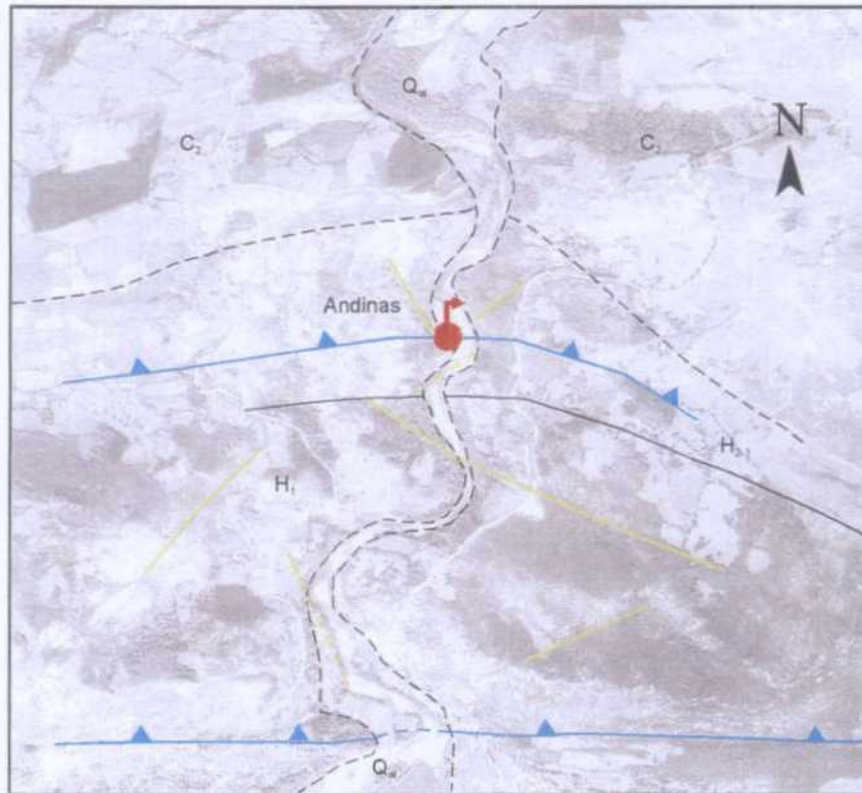
ESQUEMA FOTOGEOLÓGICO

FOTOGRAFÍA AÉREA (1.970) E ≈ 1:18.000

- Contacto normal
- - - Contacto discordante
- Red de fracturas
- ▲▲ Cabalgamiento
- Manantial (25,9 °C)

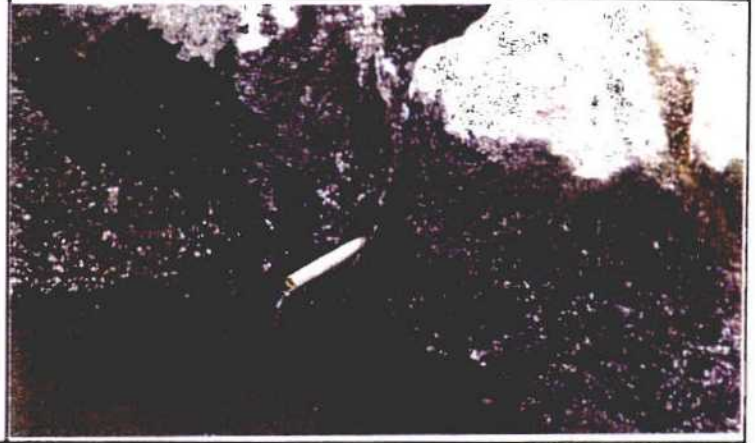
El agua tiene su surgencia en dos puntos muy próximos, en un macizo rocoso granítico. Al objeto de conseguir mayores caudales se realizaron seis sondeos (3 verticales y 3 inclinados) en el mismo afloramiento donde se encuentran las primitivas surgencias naturales.

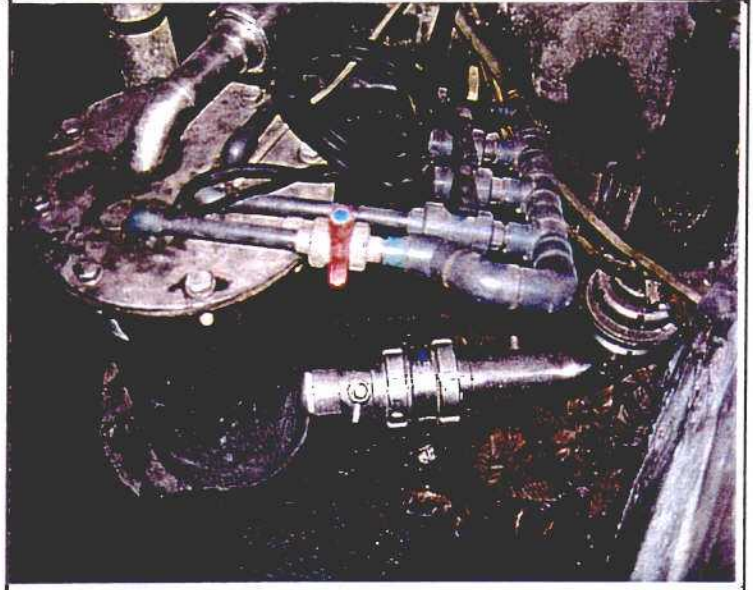
El sondeo tiene una profundidad de 117 m. Los primeros 24 m cortaron materiales cretácicos (arenas, arcillas y areniscas muy fisuradas) y el resto, hasta el final, calizas y dolomías cristalizadas, muy fracturadas y carstificadas.
