**ESTUDIO HIDROGEOLÓGICO Y DE LAS
CONDICIONES DE CAPTACIÓN PARA LA MEJORA
DEL APROVECHAMIENTO DE LOS RECURSOS
HIDROMINERALES DE LA COMUNIDAD AUTÓNOMA
DE GALICIA**

VOLUMEN VI

**ESTADO DE LAS CAPTACIONES
UTILIZADAS EN LOS DIFERENTES
APROVECHAMIENTOS**

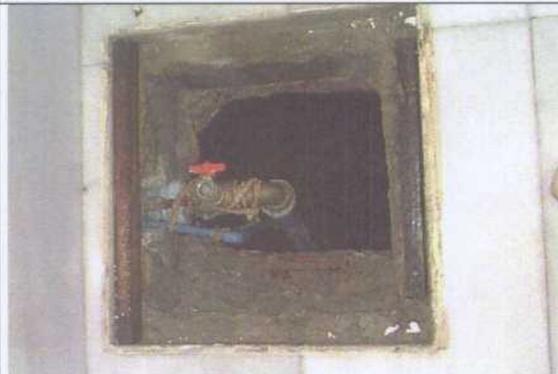
FOTO CAPTACIÓN

La arqueta de captación se encuentra en el hall de entrada al balneario

Acceso a la captación y tubería de aspiración

PERFORACIÓN				ENTUBACIÓN			
PROFUNDIDAD TOTAL		5 m		PROFUNDIDAD		MATERIAL	
DIÁMETROS				DIÁMETROS			
De		a		De		a	
De		a		De		a	
De		a		De		a	
De		a		De		a	
SISTEMA PERFORACIÓN		Excavación		TIPO			
EMPRESA		AÑO		FILTROS			
ASESORAMIENTO							
OBSERVACIONES: Se trata de una arqueta de captación de 5 x 5 m, revestida de ladrillo y mampostería, con el fondo abierto donde aparecen granitos y xabres algo fracturados, por donde mana el agua a unos 38° C.

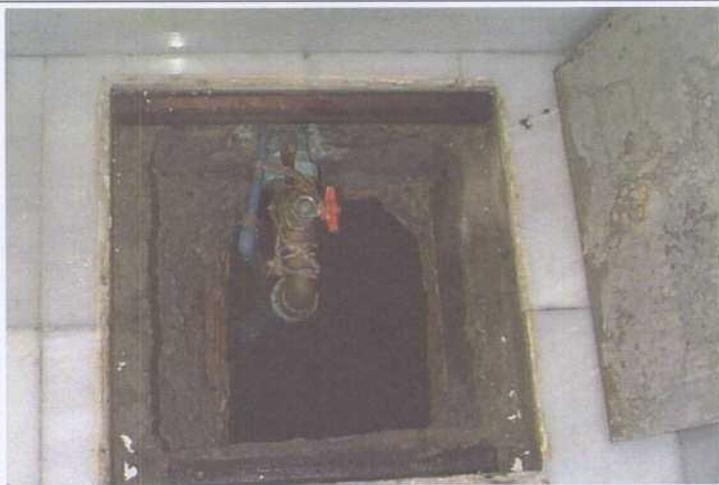
EQUIPAMIENTO E INSTALACIÓN			
TIPO BOMBA	POTENCIA	PROFUNDIDAD	CAUDAL
Centrífuga	1.5 C. V.	4 m	1.8 l/s

TUBERÍA DE IMPULSIÓN	
TIPO	DIÁMETRO
Rígida	50 m/m
MATERIAL	
Acero galvanizado	
CARACTERÍSTICAS	
<p>Se bombea a un depósito común, del cual se distribuye el agua para los distintos usos balnearios. Comandada por sondas de nivel en las arquetas y el depósito regulador, dispone de sistema de arranque y pare manual, así como de sistemas de protección.</p>

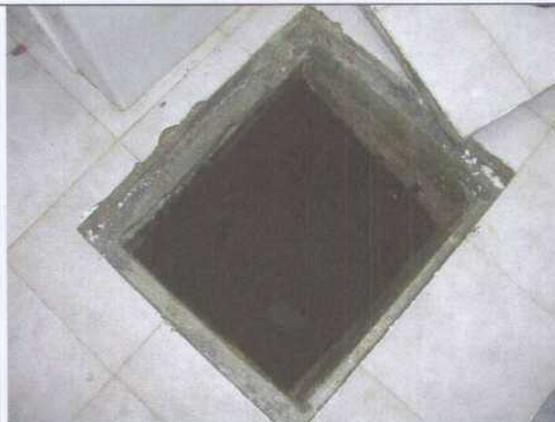
FOTO CAPTACIÓN

Tapa de acceso a la arqueta de captación.

PERFORACIÓN				ENTUBACIÓN			
PROFUNDIDAD TOTAL		5 m		PROFUNDIDAD		MATERIAL	
DIÁMETROS				DIÁMETROS			
De		a		De		a	
De		a		De		a	
De		a		De		a	
De		a		De		a	
SISTEMA PERFORACIÓN		Excavación		TIPO			
EMPRESA		AÑO		FILTROS			
ASESORAMIENTO							
OBSERVACIONES: Captación, mediante una arqueta - depósito de 2 x 4 m de planta, con paredes revestidas de mampostería y ladrillo. El rebose vierte al río Bolaños. Han observado una variación de temperatura de 2° C entre invierno y verano.

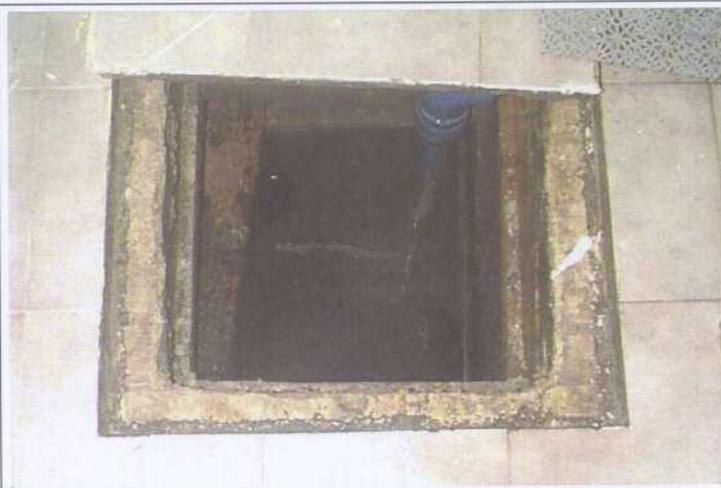
EQUIPAMIENTO E INSTALACIÓN			
TIPO BOMBA	POTENCIA	PROFUNDIDAD	CAUDAL
centrífuga	1.8 C. V.	4 m	2.2 l/s

TUBERÍA DE IMPULSIÓN	
TIPO	DIÁMETRO
Rígida	50 m/m
MATERIAL	
Acero - galvanizado	
CARACTERÍSTICAS	
<p>Se bombea a un depósito común, del cual se distribuye el agua para los distintos usos balnearios.</p> <p>Comandada por sondas de nivel en las arquetas y el depósito regulador, dispone de sistema de arranque y pare manual, así como de sistemas de protección.</p>

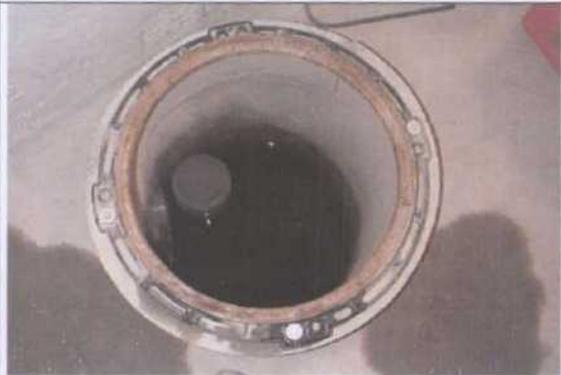
FOTO CAPTACIÓN

Sondeo en el interior de la arqueta del manantial, el acceso es común.

PERFORACIÓN				ENTUBACIÓN					
PROFUNDIDAD TOTAL		54 m		PROFUNDIDAD	54 m/m	MATERIAL	P. V. C.		
DIAMETROS				DIAMETROS					
De	0	a	5 m	250 m/m	De	1	a	5 m	210 m/m
De	5	a	54 m	180 m/m	De	0	a	54 m	180 m/m
De		a			De		a		
De		a			De		a		
SISTEMA PERFORACIÓN			RotoperCUSión		TIPO	p. v. c. de 6 atm. de resistencia, unión - ensamble			
EMPRESA		AÑO		FILTROS	Tubería ranurada, de 2 m/m de paso				
ASESORAMIENTO						colocados entre los 18 y 49 m			
OBSERVACIONES: El sondeo se encuentra en el interior de la arqueta de captación del manantial primitivo.

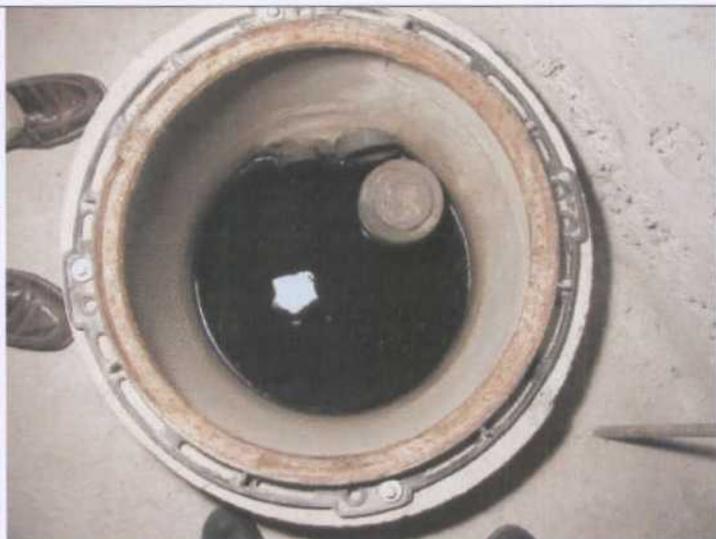
TIPO	DIÁMETRO
MATERIAL	
CARACTERÍSTICAS	
<p>El sondeo se encuentra tapado, por una tapa de p. v. c. pegada a la tubería de entubación, a su vez toda la arqueta está cerrada por una tapa de registro de hierro fundido</p>

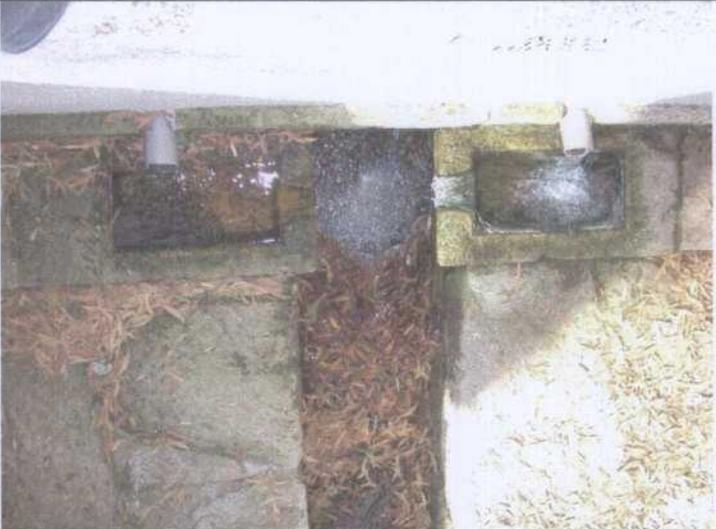
MATERIAL		
CARACTERÍSTICAS		
El agua termal sulfurosa, captada en la arqueta al llegar al nivel del tubo de rebose, es canalizada hasta el caño derecho de la fuente exterior. Por el caño izquierdo sale el agua recogida en un drenaje perimetral, procedente del acuífero superficial. Cada una de las aguas tienen aspecto, temperatura y composiciones químicas diferentes.

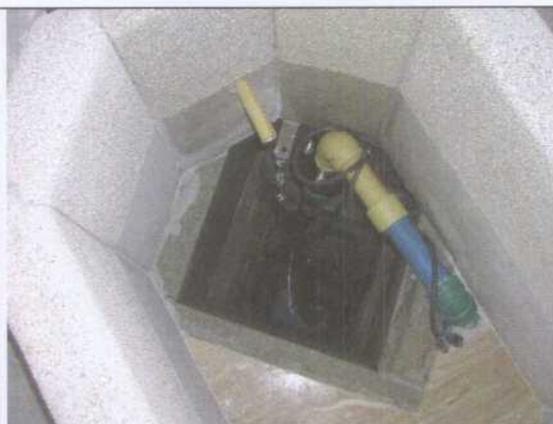
FOTO CAPTACIÓN

Arqueta de captación y sondeo en su interior

PERFORACIÓN					ENTUBACIÓN				
PROFUNDIDAD TOTAL		90 m			PROFUNDIDAD	45 m	MATERIAL	P. V. C.	
DIAMETROS					DIAMETROS				
De	0	a	4.0 m	arqueta	De	4.0	a	45.0 m	110 m/m
De	4.0	a	90.0 m	150 m/m	De		a		
De		a			De		a		
De		a			De		a		
SISTEMA PERFORACIÓN			Rotopercusión		TIPO				
EMPRESA	Sondeos del Norte		AÑO	1986	FILTROS Tubería ranurada longitudinalmente				
ASESORAMIENTO			Ranuras entre los 20 y 40 m						
OBSERVACIONES El sondeo se encuentra en el interior de la arqueta de captación primitiva, esta arqueta es de 0.75 x 0.75 x 4.0 m, revestida de losas de granito. El rebosadero, conecta con el colector de aguas residuales.

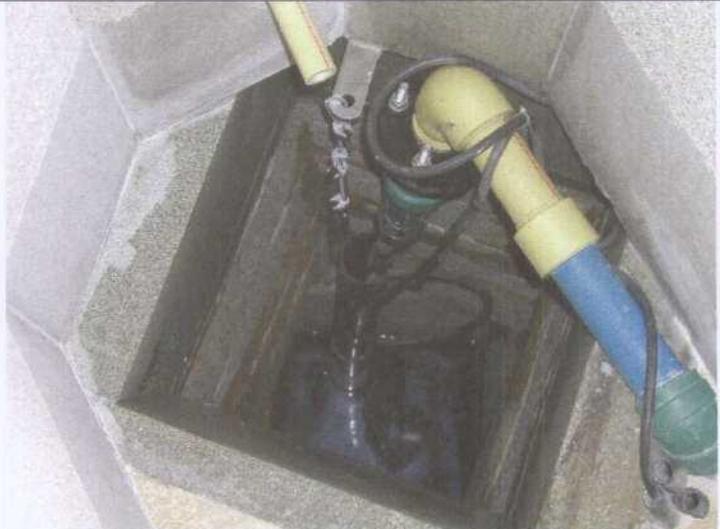
Semirígida	50 m/m	
MATERIAL		
Polietileno		
CARACTERÍSTICAS		
Arranque y pare en automático, según el nivel del depósito regulador. Arranque y pare manual Bomba sujeta con cable de seguridad

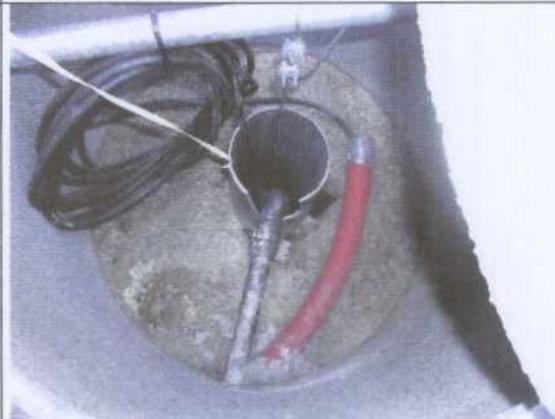
FOTO CAPTACIÓN

Vista interior arqueta sondeo S-1

PERFORACIÓN					ENTUBACIÓN				
PROFUNDIDAD TOTAL		120 m			PROFUNDIDAD	120 m	MATERIAL	P. V. C.	
DIÁMETROS					DIÁMETROS				
De	0.0	a	15.0 m	270 m/m	De	0.0	a	15.0 m	250 m/m
De	15.0	a	120 m	180 m/m	De	0.0	a	120 m	150 m/m
De		a			De		a		
De		a			De		a		
SISTEMA PERFORACIÓN			RotoperCUSión		TIPO				
EMPRESA		AÑO		1998	FILTROS				
ASESORAMIENTO					P. V. C. Ranurado longitudinalmente				
					Entre los 36 m y los 110 m				
OBSERVACIONES: Con la bomba en el fondo el agua tiene arrastres. Este sonde afecta muy rápido a la fuente

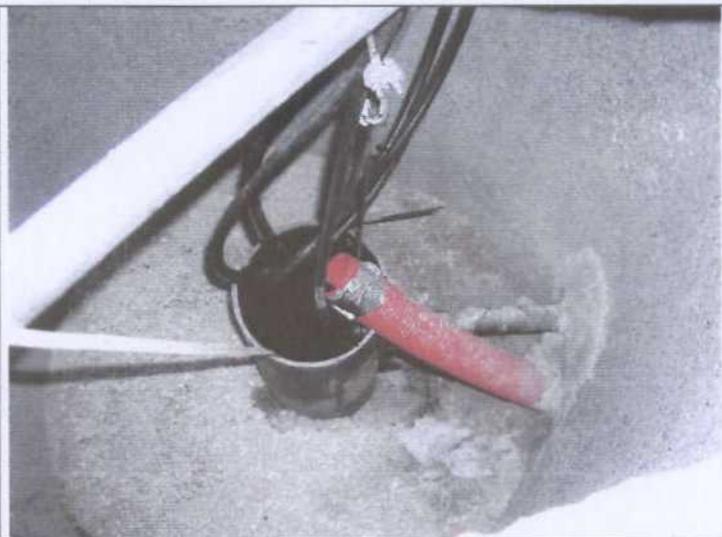
TUBERÍA DE IMPULSIÓN	
TIPO	DIÁMETRO
Semirígida	50 m/m
MATERIAL	
Polietileno	
CARACTERÍSTICAS	
<p>Instalación automatizada comandada desde la sala de bombas del balneario dispone de los sistemas de protección obligatorios. Bombea hasta los depósitos del balneario y desde estos se reparte según los usos.</p>

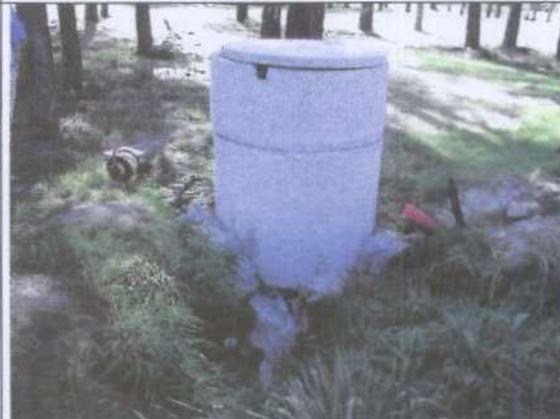
FOTO CAPTACIÓN

Aspecto exterior arqueta sondeo S - 2
(cogeneración)

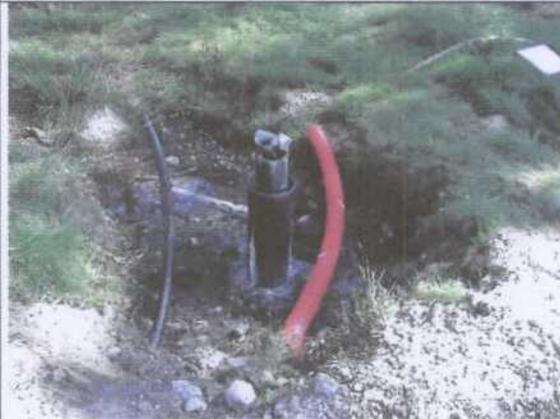
FOTO CAPTACIÓN

Aspecto del sondeo S-3, antes de colocar la arqueta de protección

PERFORACIÓN					ENTUBACIÓN				
PROFUNDIDAD TOTAL		76 m			PROFUNDIDAD	76 m	MATERIAL	P. V. C.	
DIÁMETROS					DIÁMETROS				
De	0.0	a	20.0 m	220 m/m	De	0.0	a	20.0 m	200 m/m
De	20.0	a	76.0 m	180 m/m	De	0.0	a	76 m	150 m/m
De		a			De		a		
De		a			De		a		
SISTEMA PERFORACIÓN			RotoperCUSión		TIPO				
EMPRESA			AÑO	1998	FILTROS	Ranurado longitudinal tubo P. V. C.			
ASESORAMIENTO					Entre los 40 y 71 m				
OBSERVACIONES: Este sondeo es de reserva, apenas se bombea. El día del muestreo aportaba arrastres, después de 3 horas de bombeo, se tomó la muestra aprovechando la surgencia.

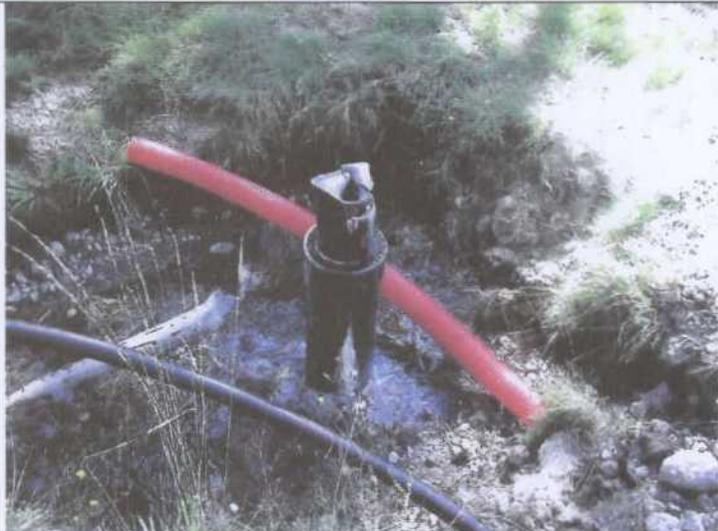
Semirígida	40 m/m	
MATERIAL		
Polietileno		
CARACTERÍSTICAS		
<p>Instalación automatizada comandada desde la sala de bombas del balneario. Dispone de los sistemas de protección Obligatorios. Bombea hasta los depósitos del balneario y desde estos se reparte según los usos. Foto anterior a la instalación.</p>

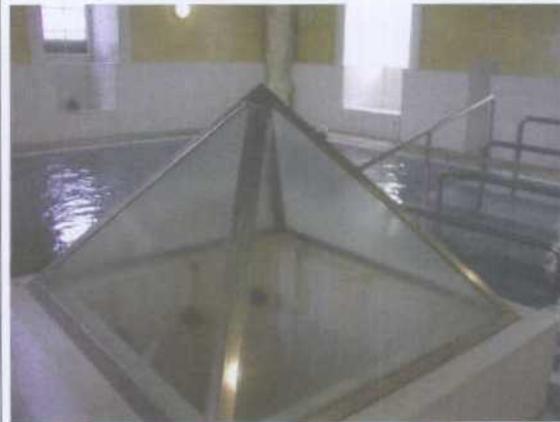
FOTO CAPTACIÓN

PERFORACIÓN					ENTUBACIÓN					
PROFUNDIDAD TOTAL					PROFUNDIDAD			MATERIAL		
DIÁMETROS					DIÁMETROS					
De		a			De		a			
De		a			De		a			
De		a			De		a			
De		a			De		a			
SISTEMA PERFORACIÓN					TIPO					
EMPRESA				AÑO			FILTROS			
ASESORAMIENTO										
OBSERVACIONES: Manantial captado con una arqueta - depósito, rectangular, revestida de piedra y ladrillo Tiene una profundidad aproximada de 2.5 m.

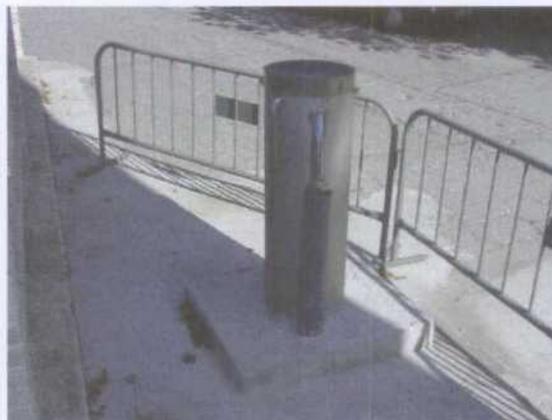
FOTO CAPTACIÓN

PERFORACIÓN					ENTUBACIÓN				
PROFUNDIDAD TOTAL		25.5 m.			PROFUNDIDAD	14 m.	MATERIAL	Acero -inox	
DIAMETROS					DIAMETROS				
De	0	a	14 m	500 m/m	De	0	a	14 m	400 m/m X 3 p.
De	14	a	25.5 m	315 m/m	De	14	a	25.5 m	desnudo
De		a			De		a		
De		a			De		a		
SISTEMA PERFORACIÓN			Helicoidal - rotoperCUSión		TIPO				
EMPRESA	Geocisa- Sondeos del Norte		AÑO	2003	FILTROS	Sin entubar - desnudo			
ASESORAMIENTO		Geocisa							
OBSERVACIONES: Se realizó una investigación previa con sondeos geotécnicos y recuperación de testigo, en ellos se realizaron distintos tipos de ensayos y mediciones, posteriormente se ensacharon y adecuaron los mas interesantes.

Se debería de colocar una protección física, perimetral que evitara daños al emboquille e instalación, sobre todo por el tránsito de vehículos que tiene lugar en el entorno.

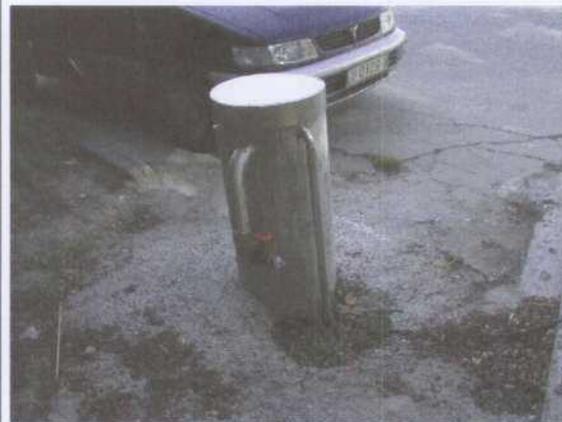
FOTO CAPTACIÓN

PERFORACIÓN				ENTUBACIÓN					
PROFUNDIDAD TOTAL		19.0 m		PROFUNDIDAD	13.5	MATERIAL	Acero-inox		
DIÁMETROS				DIÁMETROS					
De	0	a	13.5 m	500 m/m	De	0	a	13.5 m	400 m/m x 4 es.
De	13.5	a	19.0 m	315 m/m	De	13.5	a	19.0 m	desnudo
De		a			De		a		
De		a			De		a		
SISTEMA PERFORACIÓN			Helicoidal - rotoperusión		TIPO				
EMPRESA	Geocisa- sondeos del Norte		AÑO	2003	FILTROS	Desnudo - sin entubar			
ASESORAMIENTO		Geocisa							
OBSERVACIONES:									
Se realizo una investigación previa con sondeos geotécnicos y recuperación de testigo, en ellos se realizaron distintos tipos de ensayos y mediciones, posteriormente se ensancharon y adecuaron los mas interesantes.

Se debería de colocar una protección física, perimetral que evitara daños al emboquille e instalación, sobre todo por el tránsito de vehículos que tiene lugar en el entorno.

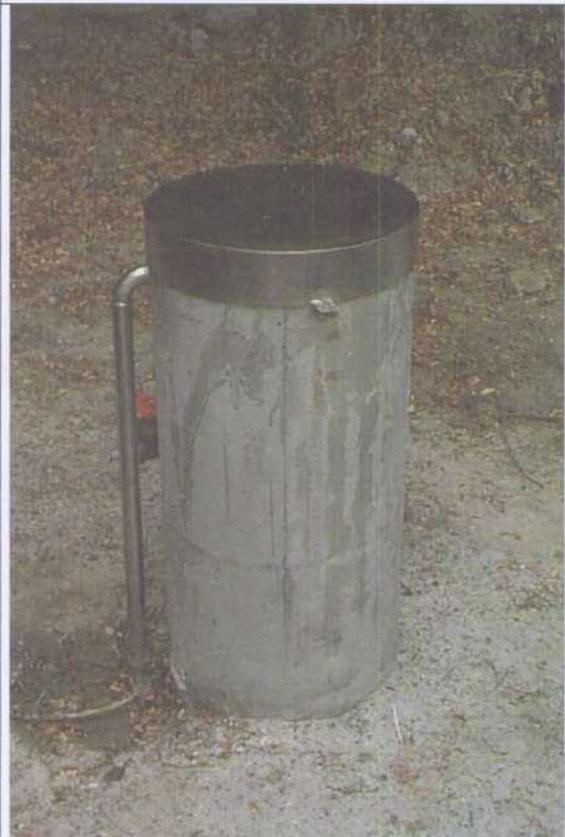
FOTO CAPTACIÓN

PERFORACIÓN				ENTUBACIÓN					
PROFUNDIDAD TOTAL		25 m		PROFUNDIDAD	16 m	MATERIAL	Acero - inox		
DIAMETROS				DIAMETROS					
De	0	a	16 m	500 m/m	De	0	a	16 m/m	400 m/m
De	16	a	25 m	315 m/m	De	16	a	25 m	desnudo
De		a			De		a		
De		a			De		a		
SISTEMA PERFORACIÓN			Helicoidal - rotopercusión		TIPO				
EMPRESA	Geocisa - Sondeos del Norte		AÑO	2003	FILTROS	Sin entubación			
ASESORAMIENTO		Geocisa							
OBSERVACIONES:

ESQUEMA DEL SONDEO		COLUMNA LITOLÓGICA	
Cotas	CORTE	DESCRIPCIÓN DEL TERRENO	
1,00		0,0 a 4,0 m	relleno y arcillas arenosas
2,00		4,0 a 15,0 m	esquistos anfibólicos
3,00			
4,00			
5,00			
6,00			
7,00			
8,00			
9,00			
10,00			
11,00			
12,00			
13,00			
14,00			
15,00		15,0 a 25,0 m	granitos muy fracturados
16,00			
17,00			
18,00			
19,00			
20,00			
21,00			
22,00			
23,00			
24,00			
25,00			
26,00

Se debería de colocar una protección física, perimetral que evitara daños al emboquille e instalación, sobre todo por el tránsito de vehículos que tiene lugar en el entorno.

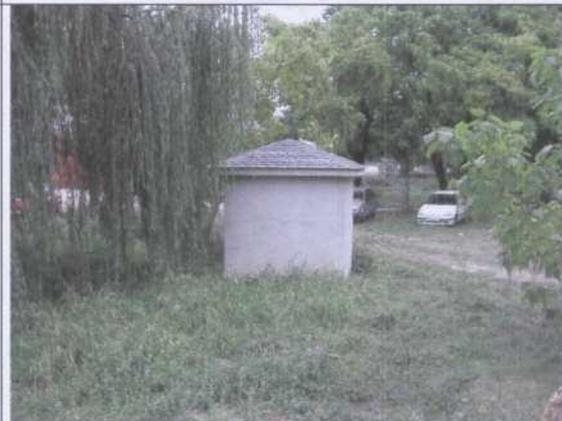
FOTO CAPTACIÓN

Vista exterior de la caseta de protección del sondeo.

PERFORACIÓN				ENTUBACIÓN					
PROFUNDIDAD TOTAL		115 m		PROFUNDIDAD	115 m	MATERIAL	Acero - P. V. C.		
DIAMETROS				DIAMETROS					
De	0	a	15 m	380 m/m	De	0	a	15 m	320 m/m
De	15	a	115 m	310 m/	De	0.5	a	115 m	250 m/m
De		a			De		a		
De		a			De		a		
SISTEMA PERFORACIÓN		Rotopercusión		TIPO	Emboquille en acero - inox, el resto en p. v. c.				
EMPRESA		AÑO	1990	FILTROS	En p. v. c. ranurado de 1.5 m/m de abertura				
ASESORAMIENTO		Colocados entre los 100 y 112 m							
OBSERVACIONES: Tubería de p. v. c. de unión roscada y de alta resistencia a la compresión, 15 m/m de espesor

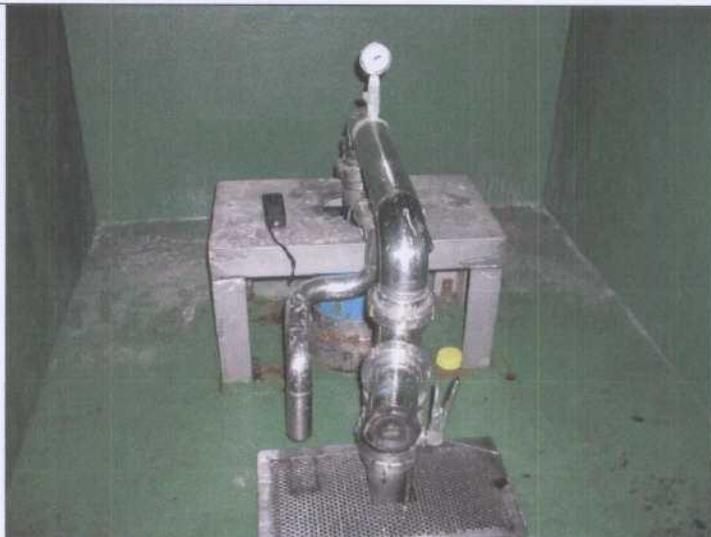
TIPO	DIÁMETRO
rígida	80 m/m
MATERIAL	
Acero inoxidable AISI 316	
CARACTERÍSTICAS	
<p>El cuadro eléctrico y los automatismos, están dentro de la factoría y planta de embotellado.</p> <p>Las conducciones y tuberías de salida hacia depósitos son todas de acero inoxidable.</p> <p>Dispone de salida para purga y muestreo</p>

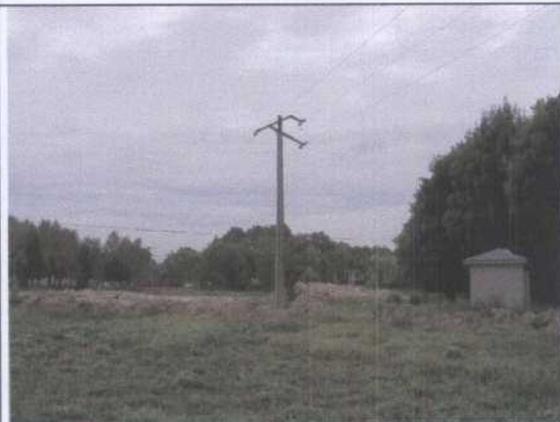
FOTO CAPTACIÓN

Vista general zona de sondeos, a la derecha, caseta del sondeo S - 2

PERFORACIÓN					ENTUBACIÓN				
PROFUNDIDAD TOTAL		102 m			PROFUNDIDAD	102 m	MATERIAL	Acero - P. V. C.	
DIAMETROS					DIAMETROS				
De	0	a	15 m	380 m/m	De	0	a	15 m	380 m/m
De	15	a	102 m	310 m/m	De	0	a	102 m	250 m/m
De		a			De		a		
De		a			De		a		
SISTEMA PERFORACIÓN			Rotopercusión		TIPO	Emboquille en acero - inox, el resto en p. v. c.			
EMPRESA				AÑO	1990	FILTROS	En p. v. c. ranurado de 1.5 m/m de abertura		
ASESORAMIENTO					Colocados entre los 90 y 100 m				
OBSERVACIONES: Tubería de p. v. c. de unión roscada y de alta resistencia a la compresión, 15 m/m de espesor

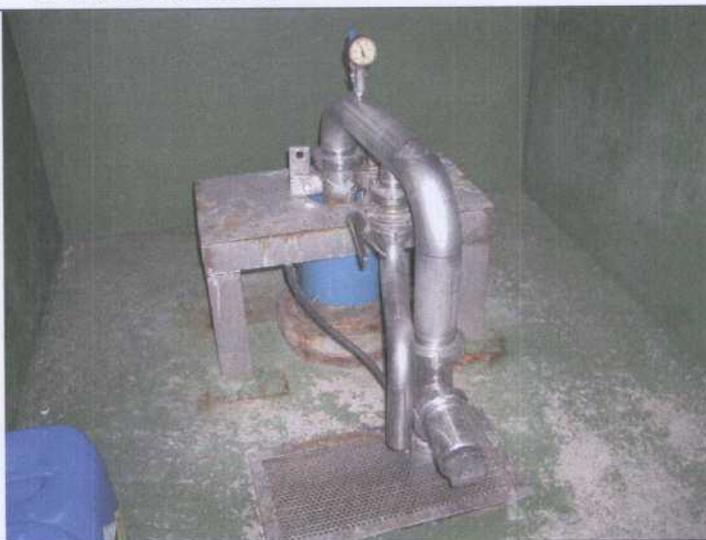
TIPO	DIÁMETRO
Rígida	80 m/m
MATERIAL	
Acero inoxidable AISI 316	
CARACTERÍSTICAS	
<p>El cuadro eléctrico y los automatismos, están dentro de la factoría y planta de embotellado. Las conducciones y tuberías de salida hacia depósitos son todas de acero inoxidable. Dispone de salida para purga y muestreo</p>

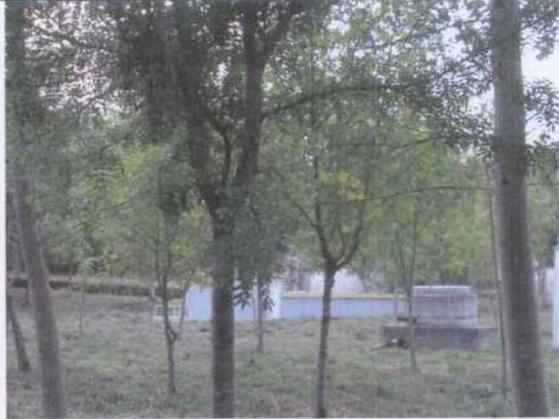
CROQUIS DE SITUACIÓN	FOTO CAPTACIÓN

<p>Vista de la captación y su entorno.</p>

PERFORACIÓN				ENTUBACIÓN			
PROFUNDIDAD TOTAL		2.6 m		PROFUNDIDAD		MATERIAL	
DIAMETROS				DIAMETROS			
De		a		De		a	
De		a		De		a	
De		a		De		a	
De		a		De		a	
SISTEMA PERFORACIÓN		excavación		TIPO			
EMPRESA		AÑO		FILTROS			
ASESORAMIENTO							
OBSERVACIONES:				Captación mediante una arqueta - depósito de 60 x 60 x 2.6 m. , hecha de fábrica de ladrillo, y el fondo relleno de canto rodado, está dividida en dos cuerpos comunicados, en uno de ellos están instalados los equipos de bombeo e impulsión a los depósitos.

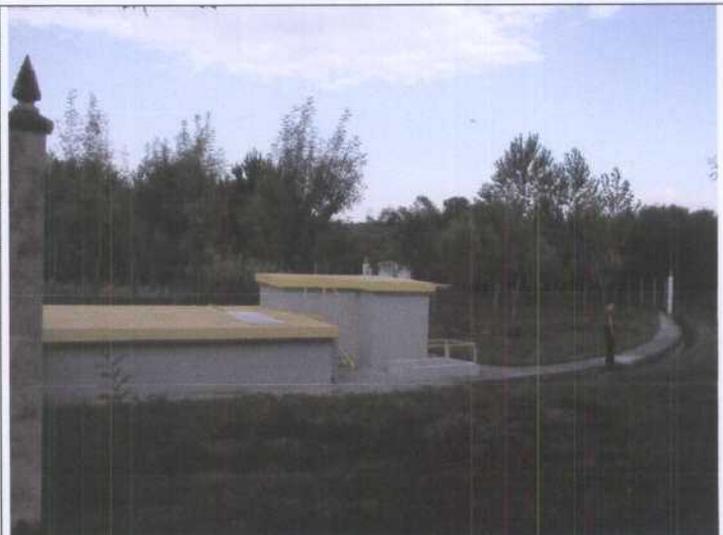
EQUIPAMIENTO E INSTALACIÓN			
TIPO BOMBA	POTENCIA	PROFUNDIDAD	CAUDAL
Electrobomba centrífuga	2 c.v.	2.3 m	2.5 l/s

TUBERÍA DE IMPULSIÓN	
TIPO	DIÁMETRO
rígido	50 / 70 m/m
MATERIAL	
Acero – inox / P. V. C.	
CARACTERÍSTICAS	
<p>Instalación comandada por sistema de boyas de nivel, tanto en depósitos como en la arqueta. Posibilidad de arranque y pare manual</p>

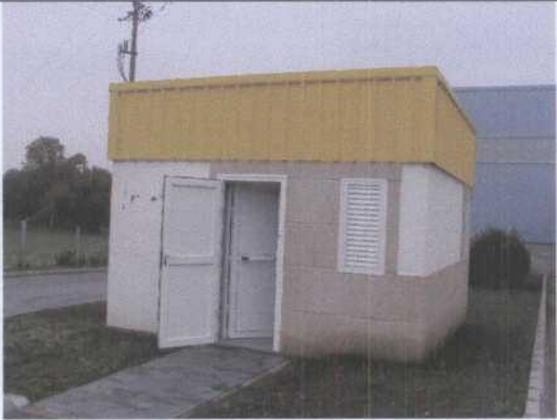
CROQUIS DE SITUACIÓN	FOTO CAPTACIÓN

<div data-bbox="857 1673 1360 1764" style="border: 1px solid black; padding: 5px; margin-top: 10px;"> <p>Edificio del sondeo e instalación</p> </div>

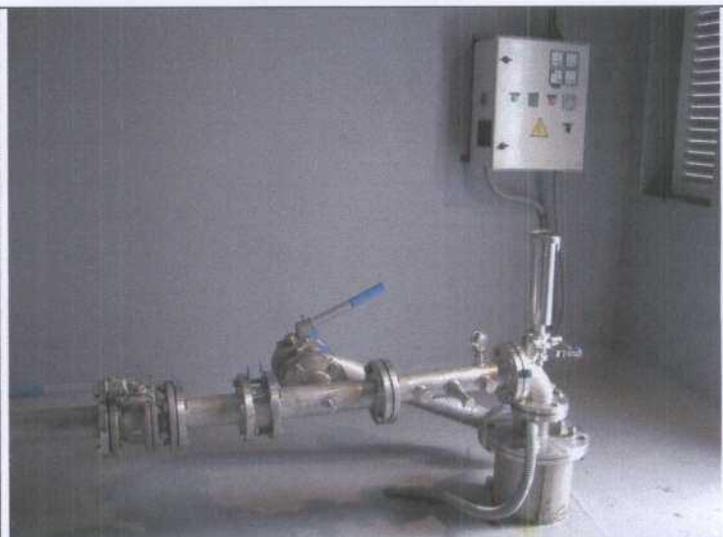
La instalación está equipada con todos los sistemas de seguridad, totalmente automatizada. Dispone de un variador de frecuencia que regula la velocidad de giro de la bomba. Una instalación limpia, completa, moderna

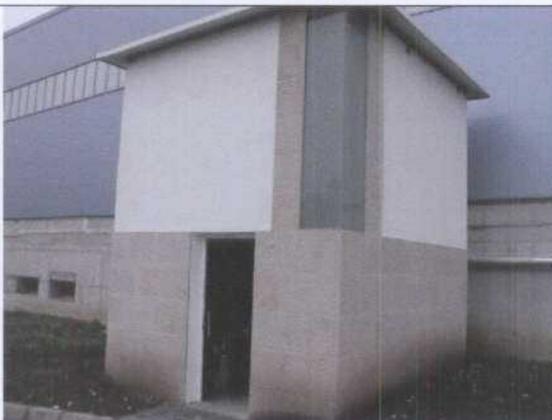
CROQUIS DE SITUACIÓN	FOTO CAPTACIÓN

<div data-bbox="844 1485 1347 1587" style="border: 1px solid black; padding: 5px; margin-top: 10px;"> <p>Edificio del sondeo e instalacións</p> </div>

PERFORACIÓN				ENTUBACIÓN					
PROFUNDIDAD TOTAL		66 m		PROFUNDIDAD	52 m	MATERIAL	Acero - inox		
DIAMETROS				DIAMETROS					
De	0.00	a	6.0 m	600 m/m	De	0.00	a	52 m	263 m/m
De	6.0	a	36.0 m	500 m/m	De		a		
De	36.0	a	66.0 m	450 m/m	De		a		
De		a			De		a		
SISTEMA PERFORACIÓN		Rotación con C. inversa		TIPO	Tubería -inox AISI 316 L, electrosoldada				
EMPRESA	renos		AÑO	2003	FILTROS	Tipo puentecillo de 1.5 m/m de abertura, inox			
ASESORAMIENTO	Tubkal Cataluña S. L.			AISI 316 L, situados entre los 38 y 50 m.					
OBSERVACIONES: Se engravilló el anulux con grava silíceica de 4 - 6 m/m entre los 35 y 53 m									
El tramo perforado entre 53 y 66 m, se ha rellenado con grava gruesa.

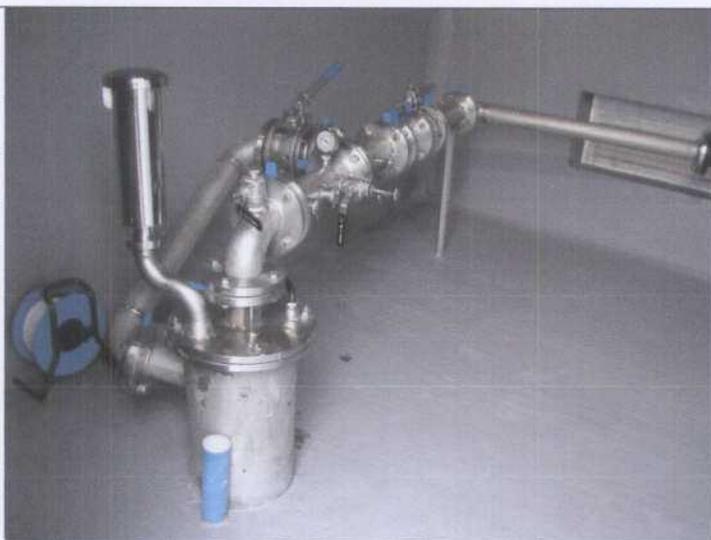
TIPO	DIÁMETRO
rígida	80 m/m
MATERIAL	
Acero - inox AISI - 316 L, unión por bridas	
CARACTERÍSTICAS	
<p>La instalación está equipada con todos los sistemas de seguridad, totalmente automatizada. Dispone de un variador de frecuencia que regula la velocidad de giro de la bomba. Una instalación limpia, completa, moderna</p>

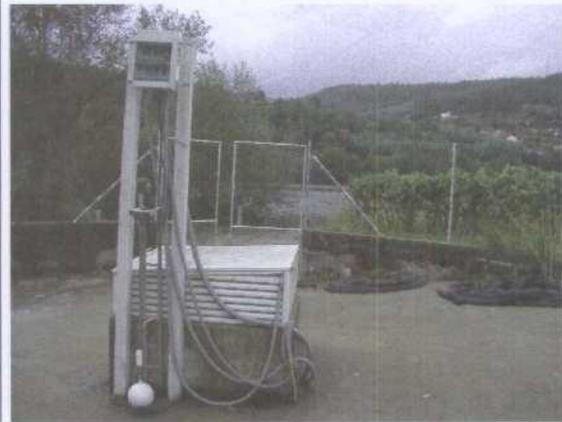
FOTO CAPTACIÓN

PERFORACIÓN				ENTUBACIÓN					
PROFUNDIDAD TOTAL		238.5 m		PROFUNDIDAD	238 m	MATERIAL	P. V. C.		
DIAMETROS				DIAMETROS					
De	0	a	9 m	250 m/m	De	0	a	188 m	140 m/m x 8 es.
De	9	a	200 m	180 m/m	De	188	a	238 m	125 m/m x 7 es.
De	200	a	238.5 m	165 m/m	De		a		
De		a			De		a		
SISTEMA PERFORACIÓN		Rotoperusión		TIPO	P. V. C. ranurado de 1.5, 2 m/m de abertura				
EMPRESA		AÑO	1994	FILTROS	Entre 60 m, y 230 m, se intercalan 66 m en tramos de dos metros.				
ASESORAMIENTO		Geocisa							
OBSERVACIONES:									
Se efectuaron previamente siete sondeos de reconocimiento, en la actualidad los que no se usan como piezómetros de observación y control, se han sellado completamente.

ESQUEMA DEL SONDEO		COLUMNA LITOLÓGICA		
Cotas	CORTE	DESCRIPCIÓN DEL TERRENO		
8,00	•••••	0,00 a 9,00 m	aluvial y xabres	
16,00	+ +	9,00 a 53,0 m	granito alterado, fallas a 9 y 25 m	
24,00	+ + +			
32,00	+ +			
40,00	+ +			
48,00	+ +			
56,00	+ +			
64,00	+ +	53,0 a 74,0 m		granito con fisuras
72,00	+ +			
80,00	+ + +	74,0 a 106,0 m		granito alterado
88,00	+ + +			
96,00	+ +			
104,0	+ +			
112,0	+ +	106,0 a 152,0 m	granito con fisuras	
120,0	+ +			
128,0	+ +			
136,0	+ +			
144,0	+ +			
152,0	+ +			
160,0	+ +	152,0 a 197,0 m	granito algo alterado	
168,0	+ +			
176,0	+ +			
184,0	+ +			
192,0	+ +	198,0 a 202,0 m	granito fisurado	
200,0	+ +			
208,0	+ +	202,0 a 240 m	granito sano, gris	
216,0	+ +			
224,0	+ +			
232,0	+ +			
240,0	+ +

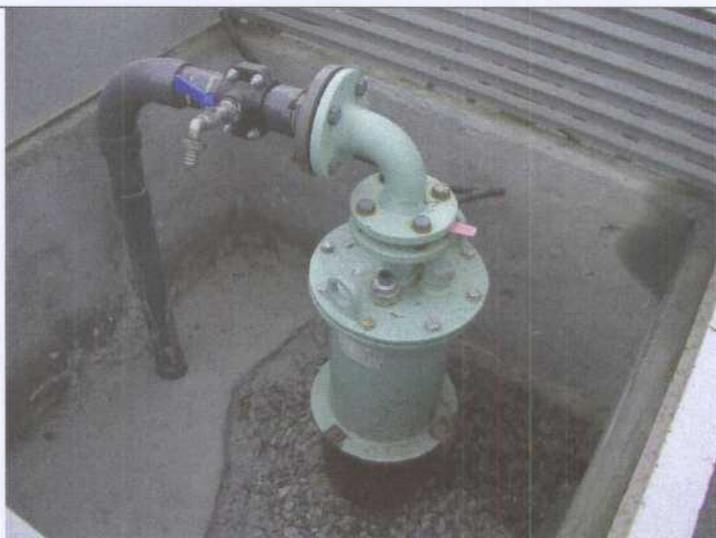
TIPO	DIÁMETRO
Tubería - rígida	60 m/m
MATERIAL	
Acero, revestido de epoxy	
CARACTERÍSTICAS	
Dispone de todo tipo de automatismos y sistemas de autoprotección.

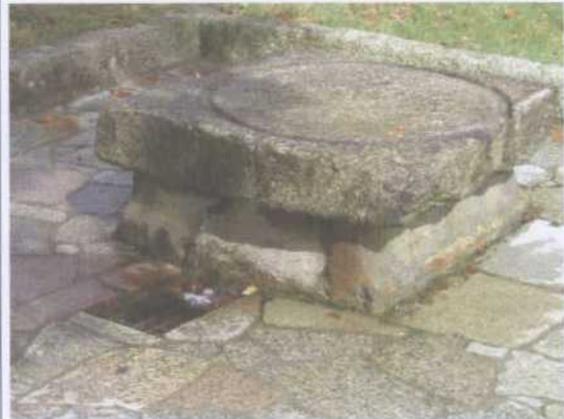
FOTO CAPTACIÓN

PERFORACIÓN				ENTUBACIÓN			
PROFUNDIDAD TOTAL		1.5 m		PROFUNDIDAD		MATERIAL	
DIÁMETROS				DIÁMETROS			
De		a		De		a	
De		a		De		a	
De		a		De		a	
De		a		De		a	
SISTEMA PERFORACIÓN			excavación	TIPO			
EMPRESA			AÑO	FILTROS			
ASESORAMIENTO							
OBSERVACIONES: Se trata de una captación antigua, mediante un sistema de arqueta, de 0.8 x 0.8 m y 1.5 m de profundidad, está revestida de ladrillo y piedra de granito, el fondo es de roca granítica mas o menos alterada

El hecho de tener un acuífero superficial asociado, sobre la zona granítica fracturada, sobre el que se asientan los huertos y parte de la actividad ganadera, así como la población de Caldas, aconseja una vigilancia y control analítico periódico. También sería conveniente un mantenimiento regular del sistema de captación consistente al menos en una inspección ocular regular y una limpieza si fuera necesario.

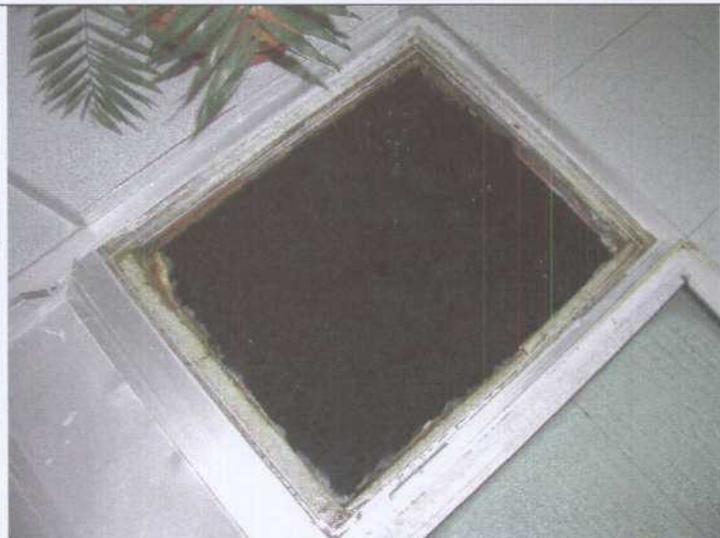
TIPO BOMBA	POTENCIA	PROFUNDIDAD	CAUDAL
Centrífuga, con grupo de presión	0.5 c.v.	1 m	0.5 l/s

Esta pequeña instalación de bombeo se utiliza para las duchas. Las bañeras se encuentran por debajo del nivel de la surgencia y se llenan por gravedad. El agua que no se usa en la instalación sale de la arqueta de captación por un Rebosadero al desagüe

El hecho de tener un acuífero superficial asociado, sobre la zona granítica fracturada, sobre el que se asientan los huertos y parte de la actividad ganadera, así como la población de Caldas, aconseja una vigilancia y control analítico periódico. También sería conveniente un mantenimiento regular del sistema de captación consistente al menos en una inspección ocular regular y una limpieza si fuera necesario. Controlar la Tª al observar descensos, revisar el sistema de captación.

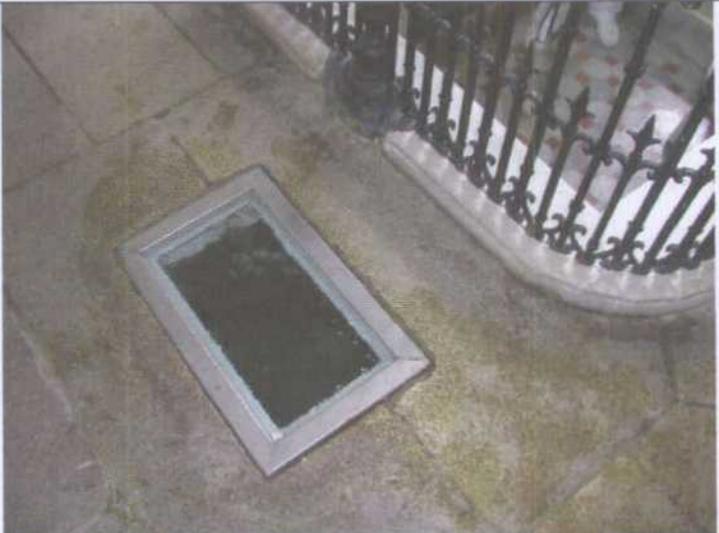
MATERIAL		
CARACTERÍSTICAS		
Desde la arqueta colectora sale una conducción que por gravedad hace llegar el agua al edificio del balneario donde se distribuye para los distintos usos en balneoterapia.

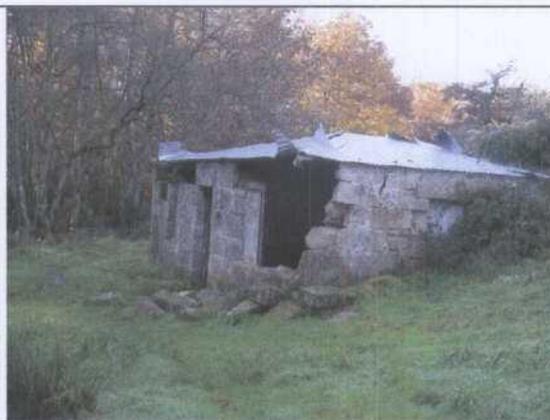
FOTO CAPTACIÓN

Aspecto exterior de la edificación donde se encuentra la captación

PERFORACIÓN				ENTUBACIÓN			
PROFUNDIDAD TOTAL				PROFUNDIDAD		MATERIAL	
DIÁMETROS				DIÁMETROS			
De		a		De		a	
De		a		De		a	
De		a		De		a	
De		a		De		a	
SISTEMA PERFORACIÓN				TIPO			
EMPRESA		AÑO		FILTROS			
ASESORAMIENTO							
OBSERVACIONES: La captación se efectúa a través de un tubo de acero hincado en el terreno, sobre la zona de surgencia, y protegido por obra de fábrica de ladrillo revestido, esta pilastra levanta 1 m sobre la pileta.

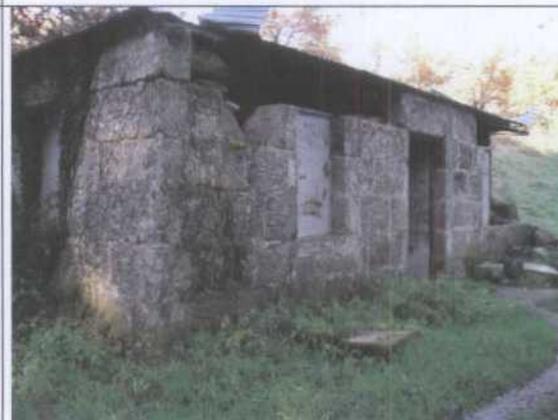
VISTA GENERAL

Aspecto de la caseta de baños

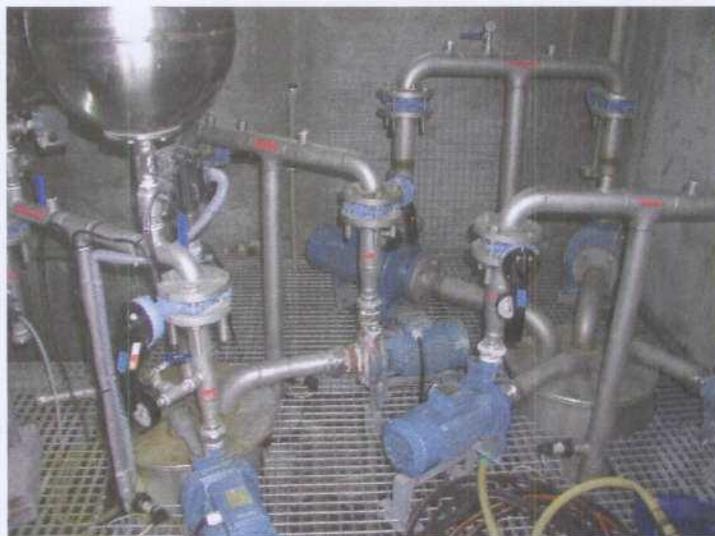
TIPO BOMBA	POTENCIA	PROFUNDIDAD	CAUDAL
Centrífugas - multicelular	5.5 ; 1.5 ; 0.75 c.v.	2.5 m	4 ; 1.5 ; 0.6 l/s

TIPO	DIÁMETRO
rígida	75 ; 50 ; 25 m/m
MATERIAL	
Acero -inoxidable, AISI 316	
CARACTERÍSTICAS	
De cada emboquille salen varias tuberías, acopladas a cada equipo de bombeo. Hay instalados un total de 9 equipos de bombeo, 8 para las instalaciones balnearias y otro para uso exterior	
Dos bombas de 5.5 c.v. Tres bombas de 1.5 c.v. Tres bombas de 0.75 c.v. Dispone de todo tipo de automatismos

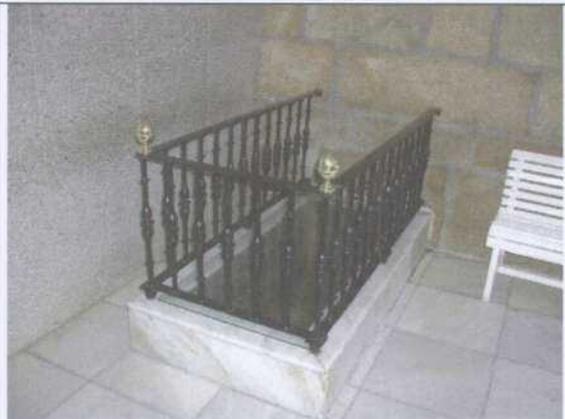
FOTO CAPTACIÓN

Vista de la arqueta de captación

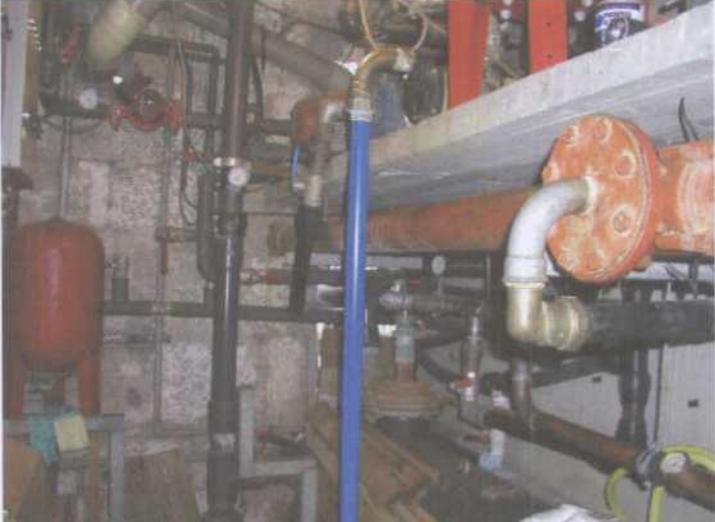
TIPO BOMBA	POTENCIA	PROFUNDIDAD	CAUDAL
Varias bombas centrífugas	De 0.5 a 1.5 c. v.	2.5 m	De 0.3 a 2.5 l/s

Rígido	De 30 a 50 m/m	
MATERIAL		
P. V. C.		
CARACTERÍSTICAS		
<p>Instalación de varias bombas, la mayoría funcionan con sistemas de presostatos, Disponen de adecuados sistemas de protección, y arranque - pare manual. Las distintas bombas funcionan según los tratamientos, unas para los chorros, otras para bañeras, inhalaciones, etc.</p>

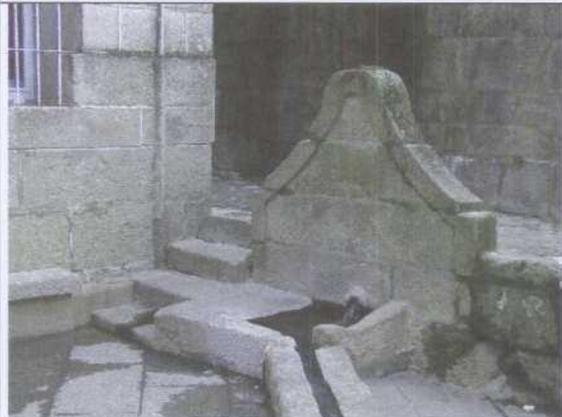
FOTO CAPTACIÓN

Fuente exterior, junto al manantial del balneario. Tª 46º, caudal 0.3 l/s

PERFORACIÓN				ENTUBACIÓN			
PROFUNDIDAD TOTAL		2.5 - 3.0 m		PROFUNDIDAD		MATERIAL	
DIÁMETROS				DIÁMETROS			
De		a		De		a	
De		a		De		a	
De		a		De		a	
De		a		De		a	
SISTEMA PERFORACIÓN		excavación		TIPO			
EMPRESA		AÑO		FILTROS			
ASESORAMIENTO							
OBSERVACIONES: Captación mediante un estanque de unos 3.5 x 2.0 m de superficie, revestido de piedra y reboco. Tª 28ª C. Tiene una estructura metálica a modo de protección.

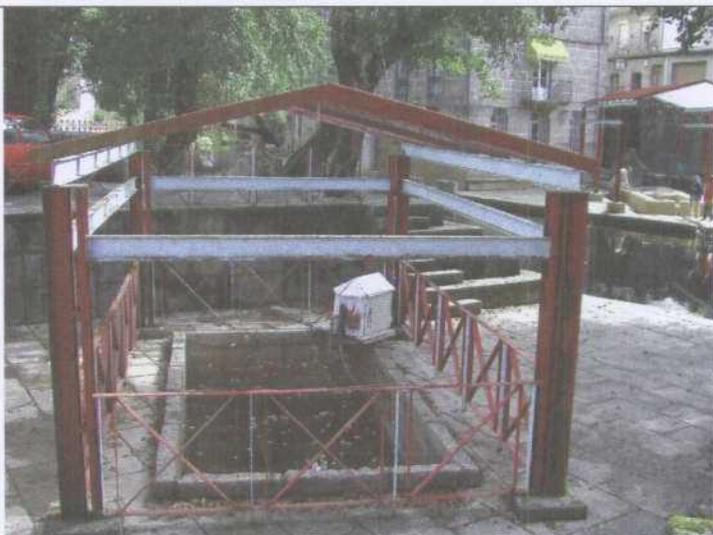
TIPO BOMBA	POTENCIA	PROFUNDIDAD	CAUDAL
Centrífuga	2 c. v.	2.0 m	1.8 l/s

TIPO	DIÁMETRO
Rígida	50 m/m
MATERIAL	
Acero galvanizado	
CARACTERÍSTICAS	
Pequeña instalación de bombeo, en el interior de una caseta blanca. Se utiliza como aporte auxiliar, se activa desde el balneario, tiene un sistema de boyas, así como sistemas de protección

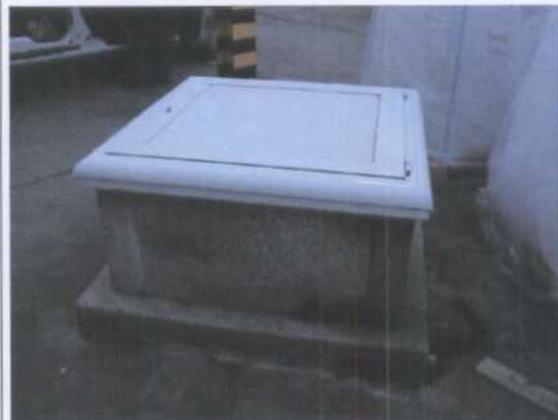
FOTO CAPTACIÓN

El sondeo se encuentra entre las naves de envasado y almacenaje y el antiguo kiosko de tomas, dentro de una arqueta revestida de granito de porriño, con tapadera de aluminio lacado blanco.

PERFORACIÓN					ENTUBACIÓN				
PROFUNDIDAD TOTAL		40 m			PROFUNDIDAD	40 m	MATERIAL	Acero	P.V.C.
					DIAMETROS				
De	0	a	5 m	350 m/m	De	0	a	4 m	300 m/m
De	5	a	40 m	220 m/m	De	0	a	40 m	180 m/m
De		a			De		a		
De		a			De		a		
SISTEMA PERFORACIÓN					TIPO				
EMPRESA				AÑO	FILTROS P.V.C. ranurados de 1.5 m/m de paso				
ASESORAMIENTO	Cabreiroa S.A.			Seis metros, colocados entre 25 y 35 m.					
OBSERVACIONES:									
Se engravilló el anulux con grava silícea de calibre 3/5 m/m, hasta los 4 m.

La arqueta debería de tener una protección metálica perimetral con el objeto de evitar su rotura por el tránsito de camiones en las inmediaciones.

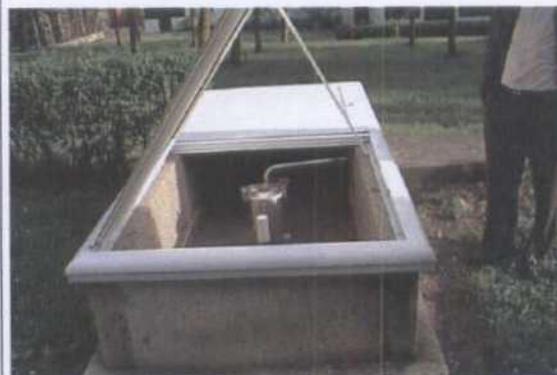
FOTO CAPTACIÓN

Situado próximo a la entrada del edificio del balneario antiguo, hoy fuera de uso.

PERFORACIÓN					ENTUBACIÓN				
PROFUNDIDAD TOTAL		120 m			PROFUNDIDAD	119 m	MATERIAL	Acero - inox	
					DIAMETROS				
De	0	a	56 m	220 m/m	De	0	a	55 m	150 m/m
De	56	a	120 m	165 m/m	De	55	a	119 m	80 m/m
De		a			De		a		
De		a			De		a		
SISTEMA PERFORACIÓN			Rotopercusión		TIPO				
EMPRESA		AÑO		FILTROS		Ranuras longitudinales alternas, de 1.5 m/m			
ASESORAMIENTO				22 m, clocados entre los 50 y 115 m					
OBSERVACIONES:									
Se engravilló el anulux con grava silícea, hasta los 38 m.

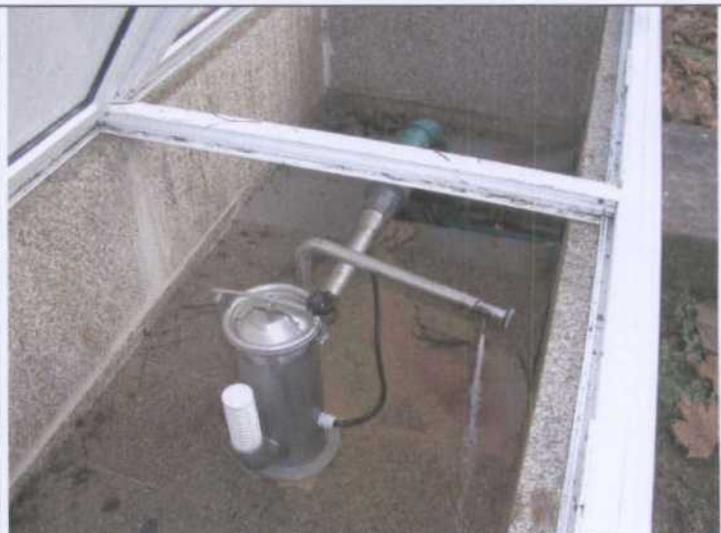
TIPO	DIÁMETRO
rígida	50 m/m
MATERIAL	
Acero inoxidable	
CARACTERÍSTICAS	
<p>La instalación está dotada de los correspondientes sistemas de seguridad y protección, mediante sondas y otros sistemas electrónicos.</p>

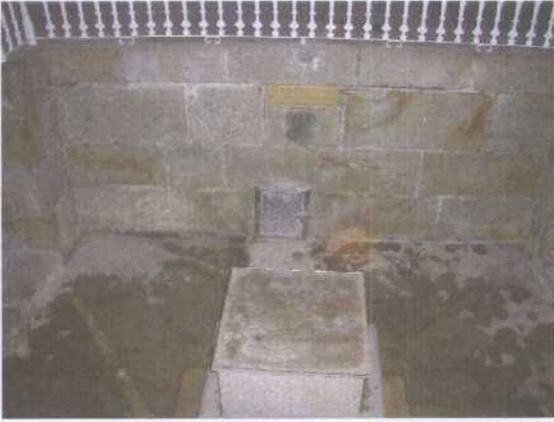
CROQUIS DE SITUACIÓN	FOTO CAPTACIÓN

DENOMINACION			
DENOMINACIÓN:	Fontenova manantial principal		
NATURALEZA:	Manantial - sondeo		
LOCALIZACIÓN			
PARAJE	Casco urbano de Verín	HOJA TOPOGRÁFICA 1/50.000 N°	303
CUENCA HIDROGRÁFICA	Duero		
SUBCUENCA	Támega	COORDENADAS U.T.M. / GEOGRÁFICAS	
UTILIZACIÓN Y USOS:	X	Y	Z (Cota)
Agua de bebida envasada	630279	4644382	390
Abastece a una fuente exterior, utilizada por los vecinos			
OBSERVACIONES Y OTROS DATOS: La captación se encuentra dentro del antiguo edificio, junto al manantial original

PERFORACIÓN				ENTUBACIÓN					
PROFUNDIDAD TOTAL		34 m		PROFUNDIDAD	34 m	MATERIAL	Acero - P. V. C.		
				DIAMETROS					
De	0	a	2 m	220 m/m	De	0	a	1.5 m	200 m/m
De	2	a	34 m	200 m/m	De	0	a	34 m	180 m/m
De		a			De		a		
De		a			De		a		
SISTEMA PERFORACIÓN			Rotación con recuperación de testigo		TIPO	P. V. C. de 6 atmosferas			
EMPRESA			AÑO	1965	FILTROS	P. V. C. ranurado, desde los 3 m, hasta el			
ASESORAMIENTO					final				
OBSERVACIONES: Se aprecian ligeros arrastres de partículas, al efectuar el filtrado del agua.

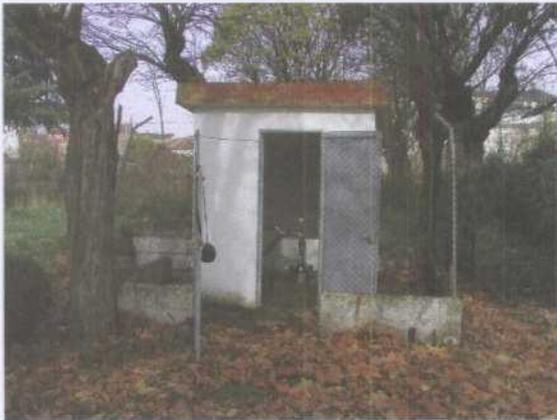
CROQUIS DE SITUACIÓN	FOTO CAPTACIÓN

DENOMINACION			
DENOMINACIÓN:	Fontenova Manantial N° 2		
NATURALEZA:	Sondeo		
LOCALIZACIÓN			
PARAJE	Casco urbano de Verín	HOJA TOPOGRÁFICA 1/50.000 N°	303
CUENCA HIDROGRÁFICA	Duero		Verín
SUBCUENCA	Támega		COORDENADAS U.T.M. / GEOGRÁFICAS
UTILIZACIÓN Y USOS:	X	Y	Z (Cota)
Agua de bebida envasada	630291	4644341	
OBSERVACIONES Y OTROS DATOS: La captación se encuentra dentro del recinto de aguas de Fontenova

PERFORACIÓN					ENTUBACIÓN				
PROFUNDIDAD TOTAL		37 m			PROFUNDIDAD	37 m	MATERIAL	Acero - P. V. C.	
DIAMETROS					DIAMETROS				
De	0	a	2.5 m	300 m/m	De	0	a	2 m	280m/m
De	2.5	a	37 m	250m/m	De	0	a	37 m	200 m/m
De		a			De		a		
De		a			De		a		
SISTEMA PERFORACIÓN			Rotopercusión		TIPO	P. V. C. de 6 atmosferas			
EMPRESA		AÑO		1983	FILTROS	Tubería ranurada desde los 12 m, hasta			
ASESORAMIENTO					los 30 m.				
OBSERVACIONES:

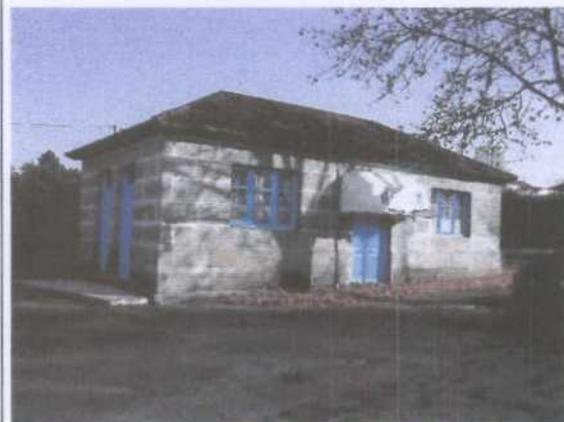
FOTO CAPTACIÓN

Sondeo situado en las proximidades del kiosko de planta hexagonal, donde se hacen las tomas.

PERFORACIÓN					ENTUBACIÓN				
PROFUNDIDAD TOTAL		30 m			PROFUNDIDAD	30 m	MATERIAL	P. V. C.	
DIAMETROS					DIAMETROS				
De	0	a	5 m	220 m/m	De	0	a	5 m	200 m/m
De	5	a	30 m	180 m/m	De	0	a	30 m	150 m/m
De		a			De		a		
De		a			De		a		
SISTEMA PERFORACIÓN			rotoperCUSión		TIPO				
EMPRESA				AÑO	FILTROS p. v. c. ranurado, de 2 m/m de abertura				
ASESORAMIENTO					Entre los 10, y los 25 m de profundidad				
OBSERVACIONES:

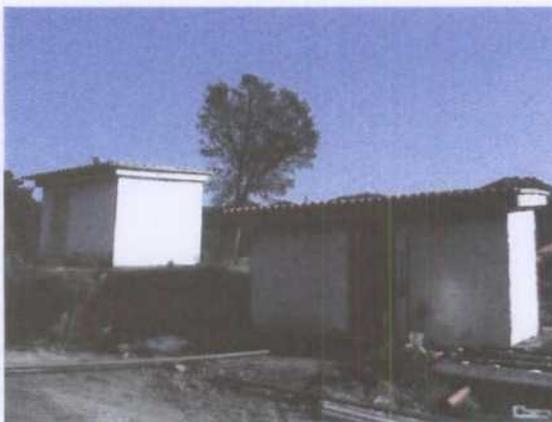
FOTO CAPTACIÓN

PERFORACIÓN					ENTUBACIÓN				
PROFUNDIDAD TOTAL		63 m			PROFUNDIDAD	63 m	MATERIAL	P. V. C.	
DIAMETROS					DIAMETROS				
De	0	a	21 m	250 m/m	De	0	a	20 m	220 m/m
De	15	a	63 m	180 m/m	De	0	a	63 m	150 m/m
De		a			De		a		
De		a			De		a		
SISTEMA PERFORACIÓN			rotoperCUSión		TIPO				
EMPRESA		AÑO		FILTROS		Tubería de P. V. C. ranurada			
ASESORAMIENTO		Técnicos de Aguas de Sosas		Clocados entre los 30 y 58 m					
OBSERVACIONES: Al filtrar la muestra, se aprecian arrastres de limos en el papel de filtro.

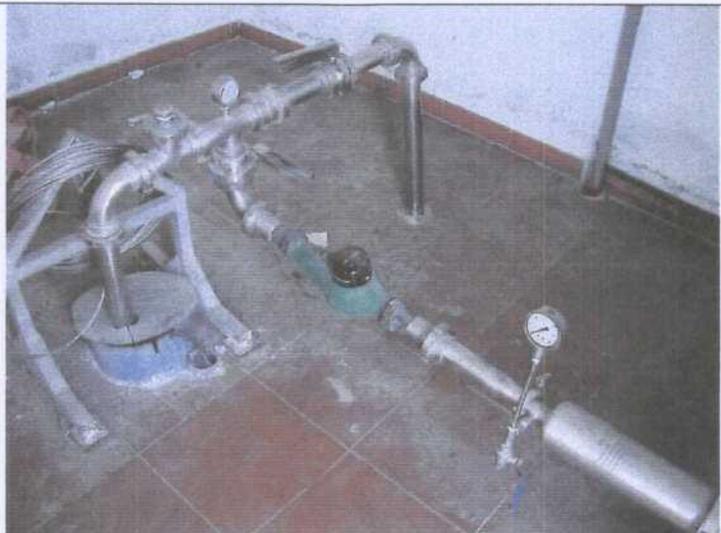
TIPO	DIÁMETRO
Rígida	40 m/m
MATERIAL	
Acero-inox, AISI 316 - L	
CARACTERÍSTICAS	
Instalación con tuberías de inox, con caudalímetro, manómetro y sistema de automatismos de protección. Sistema de arrancada y pare automático mediante sondas de nivel y en manual Filtro de partículas intercalado

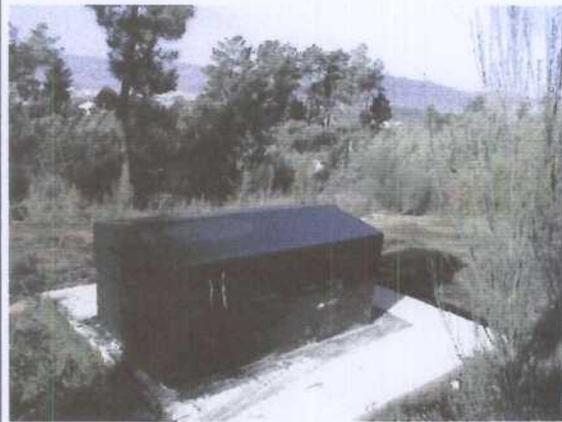
FOTO CAPTACIÓN

PERFORACIÓN					ENTUBACIÓN				
PROFUNDIDAD TOTAL		212 m			PROFUNDIDAD	210 m	MATERIAL	P. V. C.	
DIAMETROS					DIAMETROS				
De	0	a	20 m	300 m/m	De	0	a	20 m,	250 m/m
De	20	a	212 m	220 m/m	De	0	a	210 m	
De		a			De		a		
De		a			De		a		
SISTEMA PERFORACIÓN			RotoperCUSión		TIPO				
EMPRESA		AÑO		2002	FILTROS				
					P.V.C. ranurado, de 2 m/m de abertura				
ASESORAMIENTO		Técnicos de Aguas de Sousas			Alternancia de tramos ciegos y ranurados, a partir de los 60 m hasta los 205 m				
OBSERVACIONES:									
El mayor aporte de caudal está entre los 100 m y los 136 m ; entre 160 m y los 180 m , ligero aumento

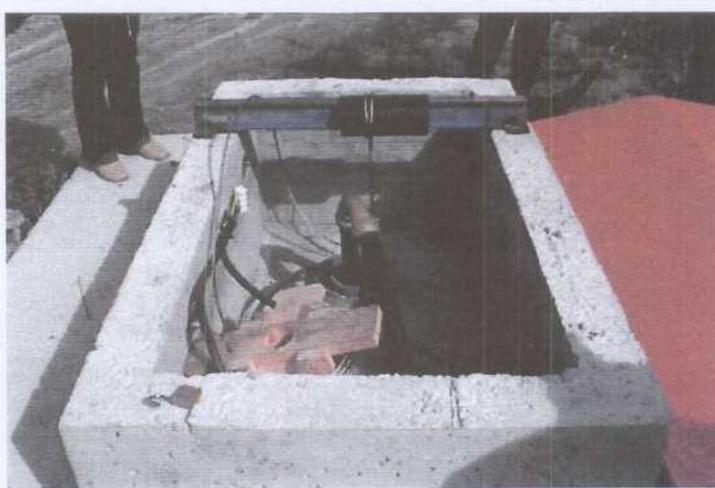
Semirígida	50 m/m	
MATERIAL		
polietileno		
CARACTERÍSTICAS		
<p>Los sondeos se bombean mediante un sistema de sondas de nivel, arranca al llegar el nivel del agua hasta la sonda de mínimo y para al llegar el nivel hasta la de máxima depresión. El agua se conduce hasta los depósitos de la planta de envasado, por una conducción genera donde se conectan las tuberías de cada sondeo.</p>

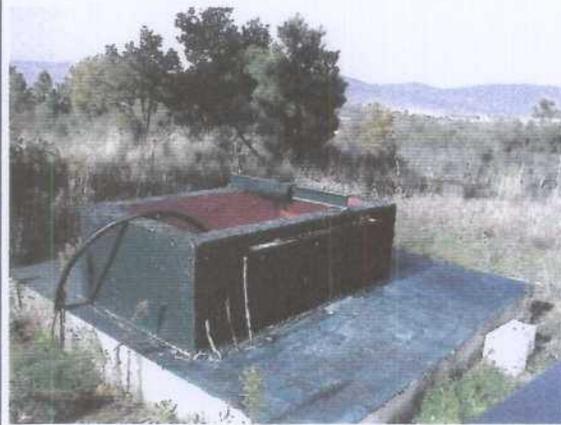
FOTO CAPTACIÓN

PERFORACIÓN				ENTUBACIÓN					
PROFUNDIDAD TOTAL		190 m		PROFUNDIDAD	190 m	MATERIAL	P. V. C.		
DIAMETROS				DIAMETROS					
De	0	a	20 m	300 m/m	De	0	a	20 m	250 m/m
De	20	a	190 m	220 m/m	De	0	a	190 m	160 m/m
De		a			De		a		
De		a			De		a		
SISTEMA PERFORACIÓN			Rotoperusión		TIPO				
EMPRESA		AÑO		2002		FILTROS			
						p. v. c. ranurado, de 2 m/m de abertura			
ASESORAMIENTO		Técnicos de Aguas de Sousas		Alternancia de tramos ciegos y ranurados, a partir de los 60 m hasta los 185 m					
OBSERVACIONES:									
A los 80 m, 0.5 l/s ; a 136 m, 1.2 l/s ; a 190 m, 1.66 l/s, datos de aforo provisionales tomados durante la perforación.
