**ESTUDIO HIDROGEOLÓGICO Y DE LAS
CONDICIONES DE CAPTACIÓN PARA LA MEJORA
DEL APROVECHAMIENTO DE LOS RECURSOS
HIDROMINERALES DE LA COMUNIDAD AUTÓNOMA
DE GALICIA**

VOLUMEN VI

**ESTADO DE LAS CAPTACIONES
UTILIZADAS EN LOS DIFERENTES
APROVECHAMIENTOS**

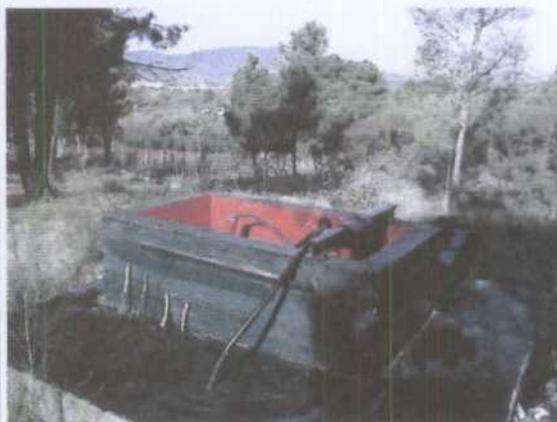
FOTO CAPTACIÓN

PERFORACIÓN					ENTUBACIÓN				
PROFUNDIDAD TOTAL		208 m			PROFUNDIDAD	207 m	MATERIAL	P.V.C.	
DIAMETROS					DIAMETROS				
De	0	a	20 m	300 m/m	De	0	a	20 m	250 m/m
De	20	a	208 m	220 m/m	De	0	a	207 m	160 m/m
De		a			De		a		
De		a			De		a		
SISTEMA PERFORACIÓN			RotoperCUSión		TIPO				
EMPRESA		AÑO		2002	FILTROS				
					p. v. c. ranurado, de 2 m/m de abertura				
ASESORAMIENTO		Técnicos de Aguas de Sosas		Alternancia de tramos ciegos y ranurados, a partir de los 60 m hasta los 202 m					
OBSERVACIONES:									
Se cortó el primer paso de agua sobre 97 m; entre 150 m y 185 m 5500 l/h; a los 208 m caudal aproximado de 6500 l/h

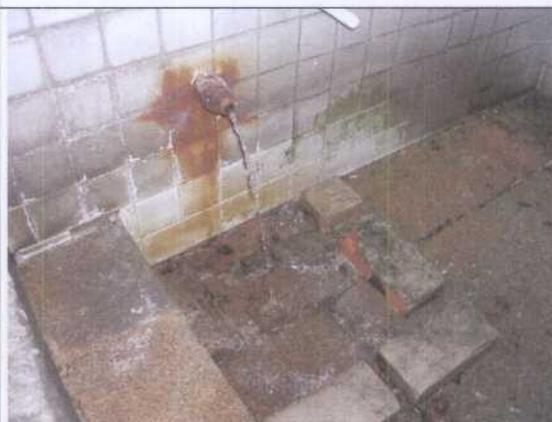
FOTO CAPTACIÓN

Aspecto de la fuente de los ojos,
ubicada en la parte baja del balneario

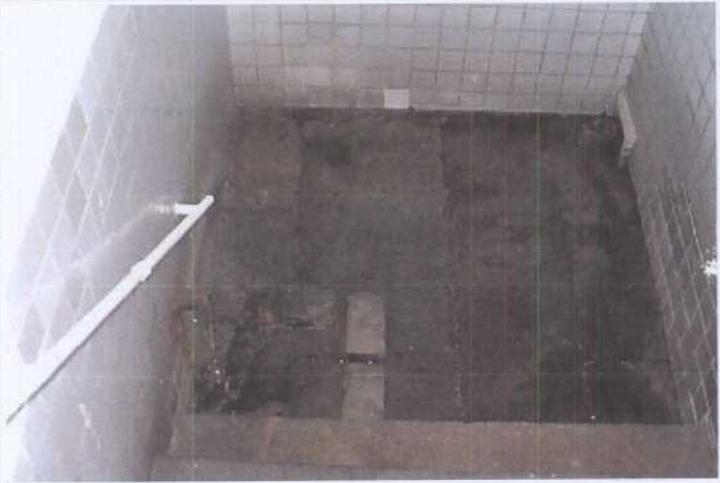
MATERIAL		
CARACTERÍSTICAS		
<p>Los nuevos propietarios, la mantienen Clausurada de momento, pretenden Mejorar y adecantar su entorno.</p>

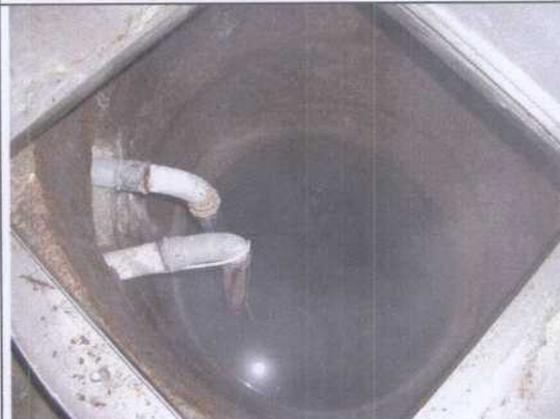
FOTO CAPTACIÓN

Pozo de captación, con las tuberías de aspiración, se aprecia salida de vapor

PERFORACIÓN				ENTUBACIÓN			
PROFUNDIDAD TOTAL		5.5 m		PROFUNDIDAD	5.5 m	MATERIAL	aros
DIAMETROS				DIAMETROS			
De	0.0	a	5.5 m	De	0.0	a	5.5 m
De		a	1.5 m	De		a	1.3 m
De		a		De		a	
De		a		De		a	
SISTEMA PERFORACIÓN		excavación		TIPO	Cimbra circular de aros de hormigón		
EMPRESA		AÑO		FILTROS			
ASESORAMIENTO							
OBSERVACIONES:	Junto a este pozo hay otro de mayor diámetro y de igual profundidad, que tiene agua fría. Están a unos 2 m de distancia.

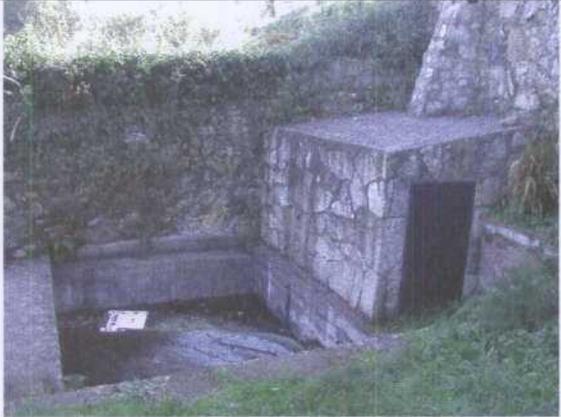
CROQUIS DE SITUACIÓN	FOTO CAPTACIÓN

<div data-bbox="852 1666 1356 1757" style="border: 1px solid black; padding: 5px; margin-top: 10px;"> <p>Vista exterior de la captación, caseta y pilón anexo.</p> </div>

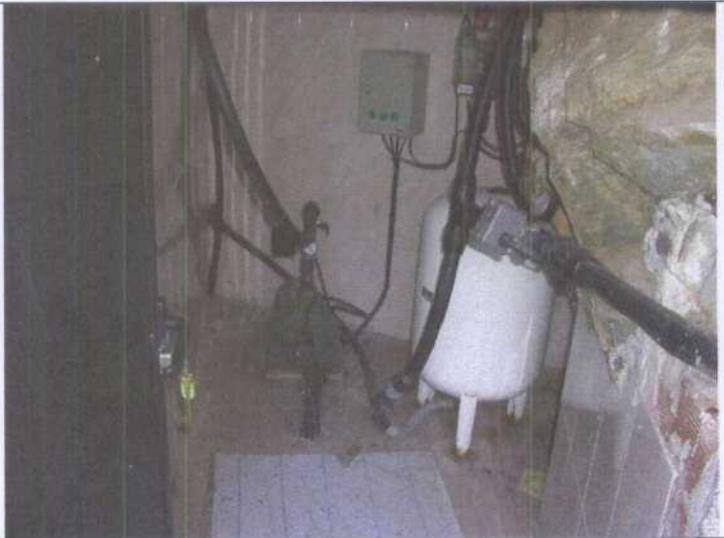
TIPO BOMBA	POTENCIA	PROFUNDIDAD	CAUDAL
Centrífuga	2 c. v.	1.5 m	1 l/s

Semirígida	32.00 m/m	
MATERIAL		
polietileno		
CARACTERÍSTICAS		
<p>Existe un equipo de bombeo, instalado en el interior de una caseta de obra construida sobre el techo de la arqueta. El equipo dispone de un grupo de presión El cual comanda su funcionamiento en función de la presión del circuito, hay otros sistemas de arranque y pare así como de protección instalados en un Cuadro eléctrico en el interior.</p>

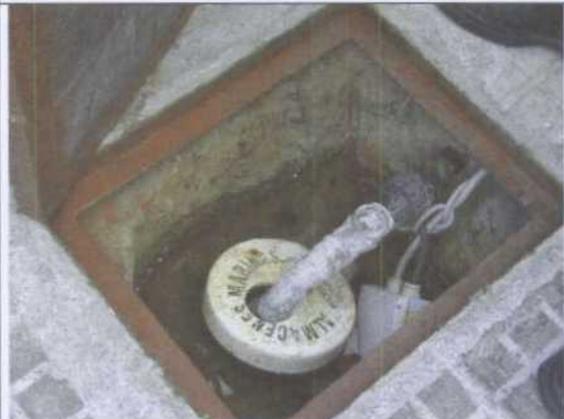
FOTO CAPTACIÓN

Aspecto de la arqueta y emboquille del sondeo

PERFORACIÓN					ENTUBACIÓN				
PROFUNDIDAD TOTAL		28 m			PROFUNDIDAD	28 m	MATERIAL	P. V. C.	
DIAMETROS					DIAMETROS				
De	0	a	28 m	150 m/m	De	0	a	28 m/m	120 m/m
De		a			De		a		
De		a			De		a		
De		a			De		a		
SISTEMA PERFORACIÓN		Rotopercusión			TIPO	Tubería p. v. c. gris de poco espesor			
EMPRESA		AÑO		FILTROS	Ranuras de 2-3 m/m en tubería p. v. c				
ASESORAMIENTO					Entre los 5 y 25 m.				
OBSERVACIONES: El agua sale turbia por arrastres importantes, en la actualidad se está derivado su uso para riego y otros usos externos al de tratamientos en balneario, solo se usa en días de consumo punta. Se sustituirá.

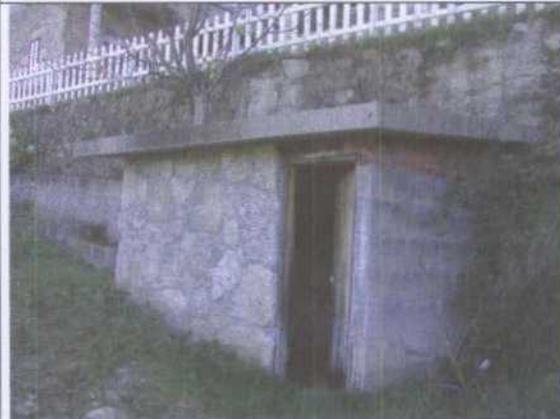
FOTO CAPTACIÓN

Vista exterior de la caseta del sondeo

PERFORACIÓN				ENTUBACIÓN					
PROFUNDIDAD TOTAL	60 m			PROFUNDIDAD	60 m	MATERIAL	Acero - P. V. C.		
DIAMETROS				DIAMETROS					
De	0.0	a	35 m	200 m/m	De	0.0	a	35 m	165 m/m
De	35	a	60 m	152 m/m	De	0.0	a	60 m	125 m/m
De		a			De		a		
De		a			De		a		
SISTEMA PERFORACIÓN	Rotopercusión			TIPO	Emboquille en acero, el resto en P. V. C.				
EMPRESA		AÑO	1999	FILTROS	En P. V. C. con ranuras de 2 m/m de paso				
ASESORAMIENTO				colocados entre los 40 y 55 m					
OBSERVACIONES: Hay otro sondeo a unos 2 m de este, en la misma caseta que tiene unos 25 m de profundidad.									
Tiene un caudal surgente de 0.1 l/s, con una Tª de 23º C.

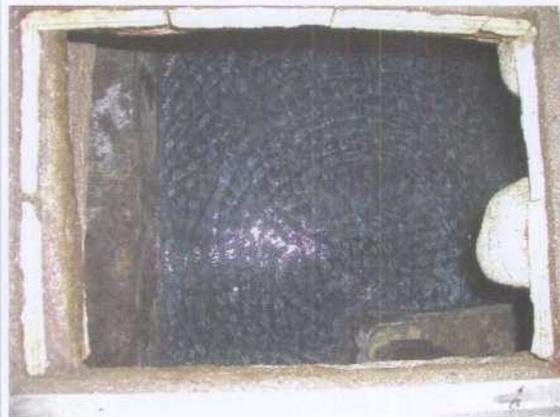
FOTO CAPTACIÓN

PERFORACIÓN				ENTUBACIÓN			
PROFUNDIDAD TOTAL				PROFUNDIDAD		MATERIAL	
DIÁMETROS				DIÁMETROS			
De		a		De		a	
De		a		De		a	
De		a		De		a	
De		a		De		a	
SISTEMA PERFORACIÓN				TIPO			
EMPRESA		AÑO		FILTROS			
ASESORAMIENTO							
<p>OBSERVACIONES: Manantial captado por un sistema de arquetas y depósitos comunicados, están en la parte baja de la sala de inhalaciones y de tomas. Los depósitos tienen una capacidad de 120 m³. Jjunto a la arqueta donde se encuentran instaladas los equipos de bombeo, esta el mayor aporte de agua captado por una arqueta mas profunda. El nivel suele estar a 1.5 m del suelo del edificio, cuando el nivel del río es normal, produciéndose un desagüe por rebose de la arqueta hacia al río. El caudal es de 1.5 l/s.</p>

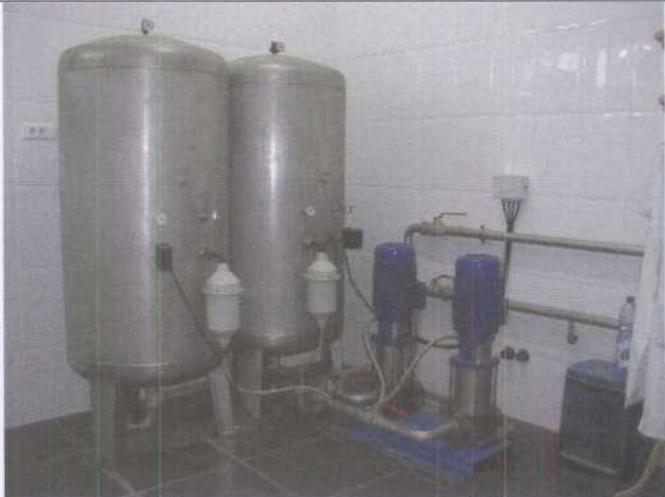
TIPO BOMBA	POTENCIA	PROFUNDIDAD	CAUDAL
Centrífugas - multicelulares	De 0.5 a 2 c. v.	2.5 m	De 0.2 a 1.5 l/s
TUBERÍA DE IMPULSIÓN			
TIPO	DIÁMETRO

rígida	50 m/m		
MATERIAL			
Inox aisi-316			
CARACTERÍSTICAS			
<p>Hay varias bombas que distribuyen el agua a las distintas dependencias, en función de los usos y tratamientos</p>

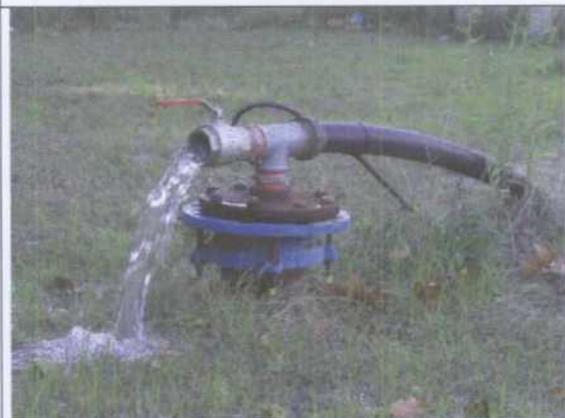
FOTO CAPTACIÓN

Caudal surgente 3 l/s
Temperatura 47 °C
Conductividad 1414 μ S/cm,

PERFORACIÓN				ENTUBACIÓN					
PROFUNDIDAD TOTAL		67 m		PROFUNDIDAD	67 m	MATERIAL	Acero -P.V.C.		
DIAMETROS				DIAMETROS					
De	0	a	16 m	220 m/m	De	0	a	16 m	200 m/m x 4 es.
De	16	a	67 m	180 m/m	De	16	a	67 m	Sin revestir.
De		a			De		a		
De		a			De		a		
SISTEMA PERFORACIÓN		RotoperCUSión		TIPO					
EMPRESA	Sondeos M. A. R.	AÑO	2001	FILTROS	Desde los 16 m se deja sin entubar				
ASESORAMIENTO	Servicio territorial Minas Pontevedra			Roca granítica					
OBSERVACIONES:									
A los 54 m se corta una primera fractura con agua fría									
A los 64 m se cortan fracturas con agua caliente, con surgencia.

Se debería colocar una losa de hormigón alrededor del sondeo, con el objetivo de evitar la infiltración de lixiviados, y que a su vez esta plataforma sirviera como base de una pequeña arqueta o armario de intemperie que sirva de protección inmediata a la captación y evite en lo posible su manipulación por personal ajeno, o sin autorización.

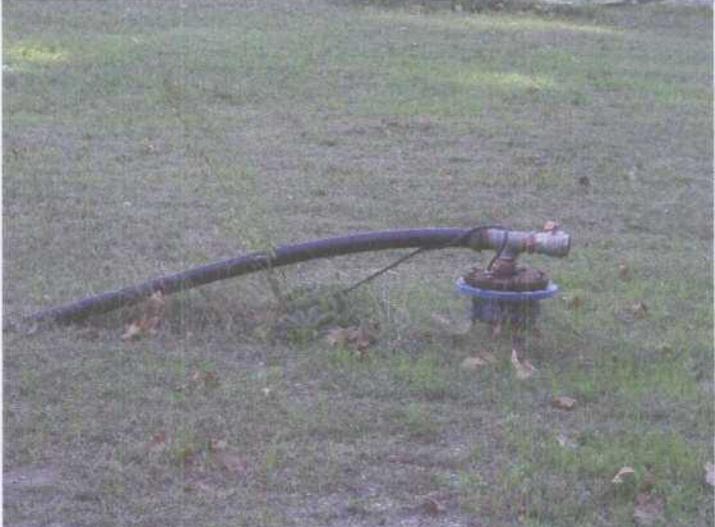
Semirígida	50 m/m		
MATERIAL			
polietileno			
CARACTERÍSTICAS			
Bomba GRUNFOS de acero inoxidable, eleva el agua a los depósitos del balneario. Instalados sistemas de protección

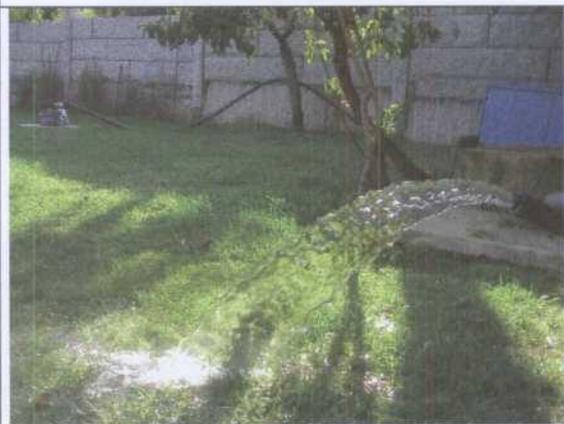
FOTO CAPTACIÓN

Caudal surgente 10 l/s
Temperatura 58 °C
Conductividad 1544 uSm/cm

PERFORACIÓN					ENTUBACIÓN				
PROFUNDIDAD TOTAL		108 m			PROFUNDIDAD	108 m	MATERIAL	Acero - P. V. C.	
DIÁMETROS					DIÁMETROS				
De	0	a	10 m	350 m/m	De	0	a	10 m	323 m/m x 5 es.
De	10	a	12 m	300 m/m	De	8	a	20 m	250 m/m x 7 es.
De	12	a	108 m	220 m/m	De	20	a	108 m	Sin revestir
De		a			De		a		
SISTEMA PERFORACIÓN			Rotopercusión		TIPO				
EMPRESA	Sondeos M. A. R.		AÑO	2002	FILTROS		Desde los 20 m roca granítica, se deja desnudo		
ASESORAMIENTO		Servicio territorial Minas Pontevedra							
OBSERVACIONES:									
Fracturas importantes entre los 103 y 108 m.

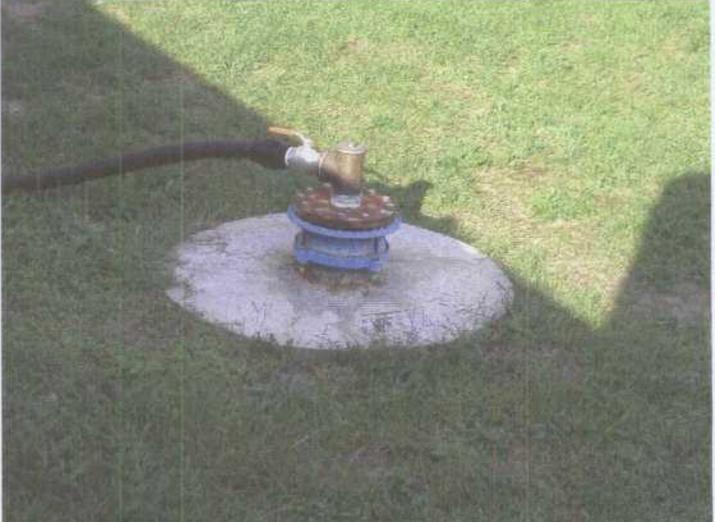
MATERIAL		
CARACTERÍSTICAS		
<p>El sondeo por ahora esta sin instalar, se utiliza mediante una conducción de polietileno de 50 m/m de diámetro que lleva el agua hasta el balneario, aprovechando la fuerte surgencia .</p>

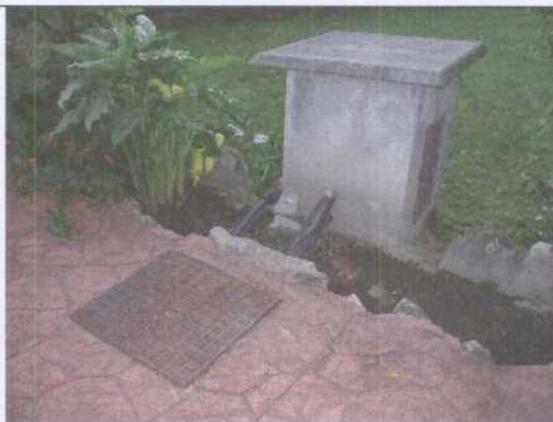
FOTO CAPTACIÓN

Arqueta del sondeo y caseta para los cuadros de maniobra y automatismos

PERFORACIÓN					ENTUBACIÓN				
PROFUNDIDAD TOTAL		27 m			PROFUNDIDAD	27 m	MATERIAL	P. V. C.	
DIAMETROS					DIAMETROS				
De	0	a	10 m	200 m/m	De	0	a	10 m	150 m/m
De	10	a	27 m	120 m/m	De	0	a	27 m	110 m/m
De		a			De		a		
De		a			De		a		
SISTEMA PERFORACIÓN			rotoperusión		TIPO				
EMPRESA		AÑO		1992	FILTROS		P. V. C. ranurada longitudinal		
ASESORAMIENTO					Ranuras entre los 17 y 27 m.				
OBSERVACIONES: Caudal surgente unos 0.16 l/s y Tª 42º C.

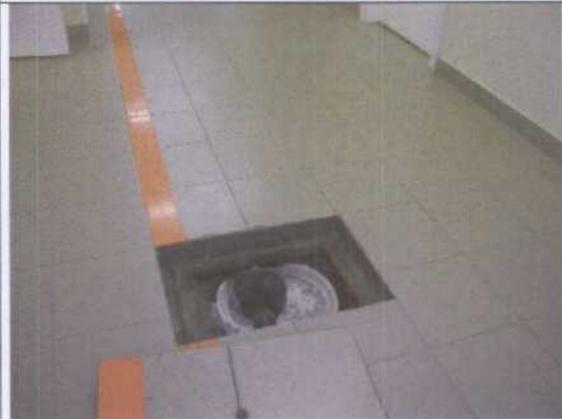
FOTO CAPTACIÓN

Vista de la arqueta de sondeo integrada en el pasillo - túnel

PERFORACIÓN					ENTUBACIÓN				
PROFUNDIDAD TOTAL		25 m			PROFUNDIDAD	25 m	MATERIAL	P. V. C.	
DIAMETROS					DIAMETROS				
De	0	a	6 m	180 m/m	De	0	a	6 m	150 m/m
De	6	a	25 m	120 m/m	De	0	a	25 m	110 m/m
De		a			De		a		
De		a			De		a		
SISTEMA PERFORACIÓN			Rotopercusión		TIPO				
EMPRESA		AÑO		1993	FILTROS		P. V. C. ranura longitudinal		
ASESORAMIENTO					Ranuras entre 15 y 25 m				
OBSERVACIONES: Caudal surgente 0.2 l/s

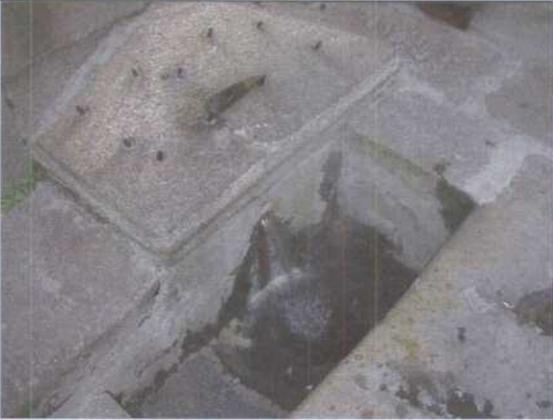
<div data-bbox="846 1612 1349 1710" style="border: 1px solid black; padding: 5px; margin-top: 10px;"> Detalle de la fuente termal , Calle Real </div>

Efectuar con periodicidad labores de reconocimiento y limpieza del fondo de la arqueta, si se estimara necesario, así como comprobar la estanqueidad de las paredes de la arqueta - depósito, pues el carácter sulfuroso de las aguas y la Tª degradan mas deprisa el mortero utilizado.

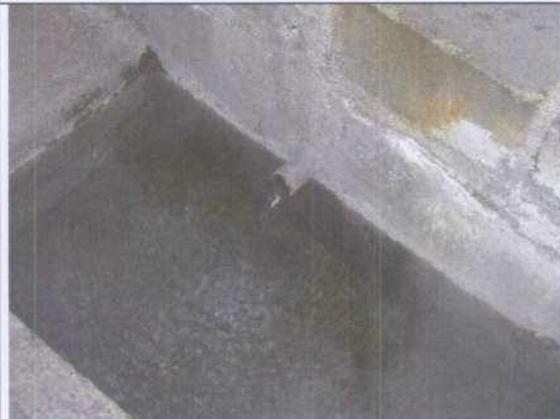
FOTO CAPTACIÓN

Detalle fuente termal Plaza de Galicia

PERFORACIÓN				ENTUBACIÓN			
PROFUNDIDAD TOTAL		3 m		PROFUNDIDAD		MATERIAL	
DIÁMETROS				DIÁMETROS			
De		a		De		a	
De		a		De		a	
De		a		De		a	
De		a		De		a	
SISTEMA PERFORACIÓN				TIPO			
EMPRESA		AÑO		FILTROS			
ASESORAMIENTO							
OBSERVACIONES: Arqueta de captación de 3 x 2 x 3 m de profundidad, paredes revestidas de losas de granito, el fondo es de xabre y granito, es por donde fluye la mayor parte del caudal. Temperatura 57° C, muy constante

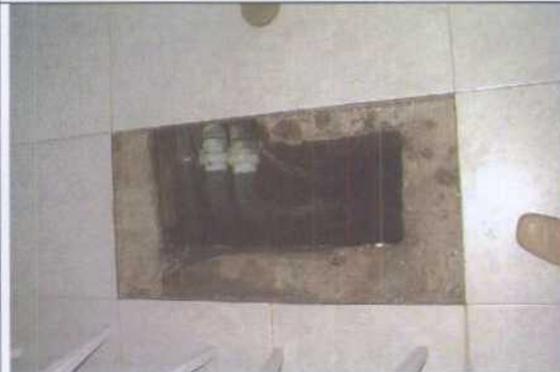
FOTO CAPTACIÓN

Registro arqueta de captación bajo la sala de inhalaciones

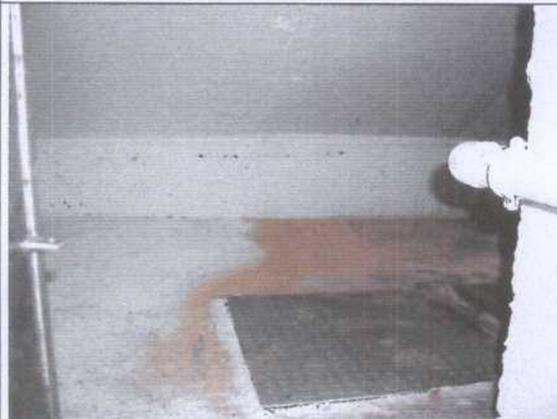
FOTO CAPTACIÓN

Vista del acceso a la galería de captación, denominada caliente lateral

PERFORACIÓN				ENTUBACIÓN			
PROFUNDIDAD TOTAL	3.0 m			PROFUNDIDAD		MATERIAL	
DIÁMETROS				DIÁMETROS			
De		a		De		a	
De		a		De		a	
De		a		De		a	
De		a		De		a	
SISTEMA PERFORACIÓN		excavación		TIPO			
EMPRESA		AÑO		FILTROS			
ASESORAMIENTO							
OBSERVACIONES:	Pozo - arqueta de 3 x 3.5 x 3 m de prof. Revestida de cemento y losas en sus laterales, el fondo está sobre roca granítica, tiene un túnel o galería de 10 m que conecta con la arqueta. En la actualidad está unido con el pozo de la fábrica por tubos de cemento.

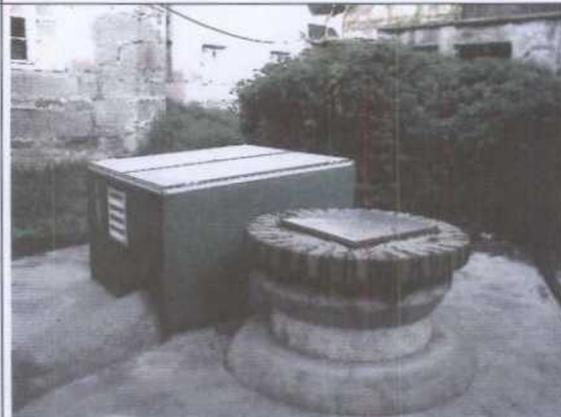
FOTO CAPTACIÓN

La toja, pozo huerta fría, en el patio del antiguo balneario

PERFORACIÓN					ENTUBACIÓN				
PROFUNDIDAD TOTAL		5.4 m			PROFUNDIDAD		MATERIAL		
DIÁMETROS					DIÁMETROS				
De	0.0	a	5.4 m	5.5 m	De		a		
De		a			De		a		
De		a			De		a		
De		a			De		a		
SISTEMA PERFORACIÓN			excavación		TIPO				
EMPRESA				AÑO	FILTROS				
ASESORAMIENTO									
OBSERVACIONES: Pozo de gran diámetro, circular, revestido con cimbra de hormigón en su mitad superficial y techo, el resto desnudo para facilitar el paso del agua. Fondo en roca granítica.

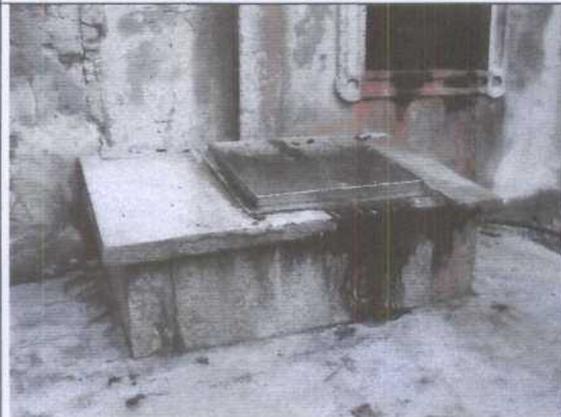
FOTO CAPTACIÓN

Aspecto exterior del pozo huerta caliente, situado en el antiguo patio

<p>VALORACIÓN GLOBAL</p>
<p>Regular. El entorno y accesos están bastante deteriorados, posiblemente motivado por la situación de cierre y no uso del edificio del antiguo balneario.</p>
<p>ASPECTOS A MEJORAR Y RECOMENDACIONES</p>
<p>Por la cantidad de captaciones, se recomienda el control periódico y con cierta sistemática de caudales, temperatura, conductividad, con el objeto de advertir posibles cambios en el comportamiento de las captaciones. Mejorar el entorno de la captación y sus accesos, eliminar vegetación, retirar parte de las antiguas instalaciones y sus dependencias que están junto a los pozos, mejorar en general el aspecto del patio central donde se ubican los pozos.</p>

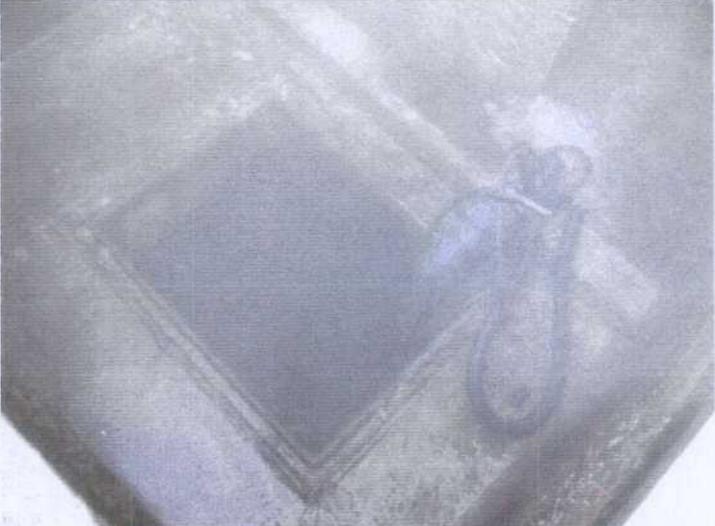
TUBERÍA DE IMPULSIÓN	
TIPO	DIÁMETRO
Rígida	50 m/m
MATERIAL	
P. V. C.	
CARACTERÍSTICAS	
<p>La bomba eleva el agua a los depósitos y desde aquí otros grupos de bombeo, distribuyen el agua en función de los distintos usos y necesidades. La instalación tiene los sistemas de protección adecuados. Cuenta con sistemas automatizados y con la posibilidad de manejo manual. En la foto se aprecia el vapor por la Tª.</p>

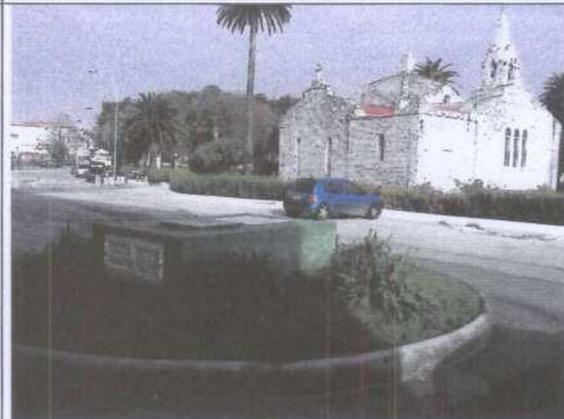
FOTO CAPTACIÓN

Aspecto exterior del pozo y arqueta, situado cerca de la capilla

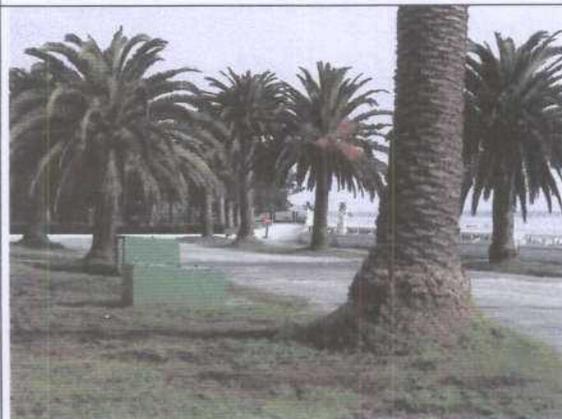
FOTO CAPTACIÓN

Arquetas del pozo y sondeo en el paseo marítimo

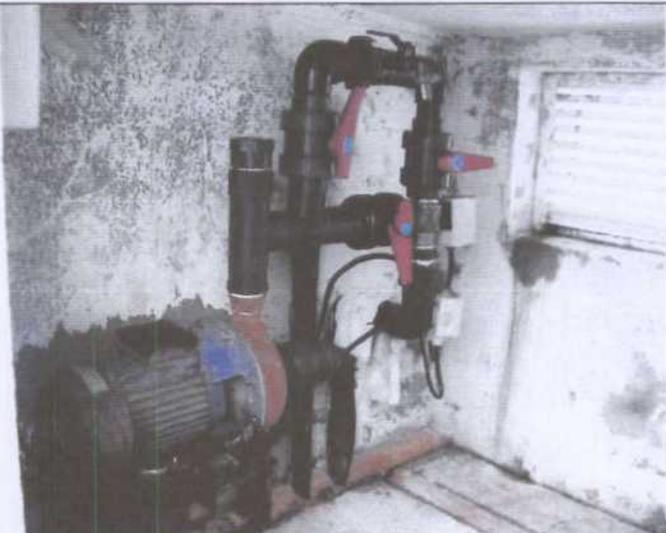
rígida	60 m/m	
MATERIAL		
CARACTERÍSTICAS		
<p>La bomba eleva el agua hasta los depósitos desde donde se distribuye en función de los distintos usos y demanda de las instalaciones balnearias. Instalación automatizada y equipada con los sistemas de protección obligatorios. Posibilidad de manejo manual.</p>

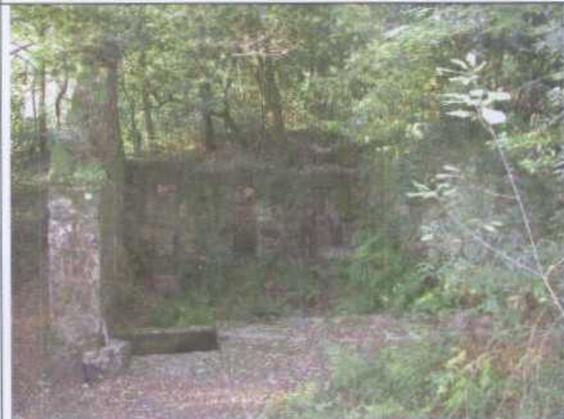
FOTO CAPTACIÓN

Ruinas de la antigua casa de baños de Sabaxans.

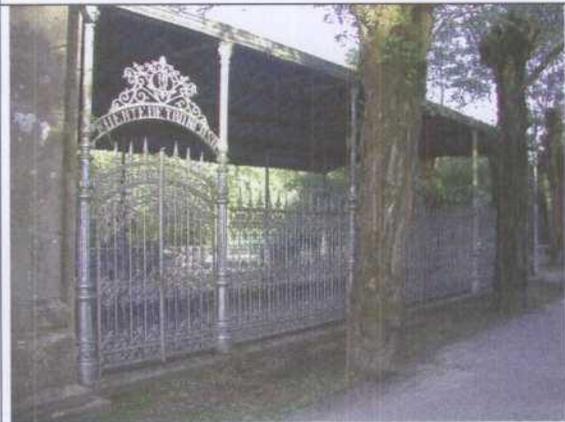
FOTO CAPTACIÓN

Aspecto exterior y entrada.

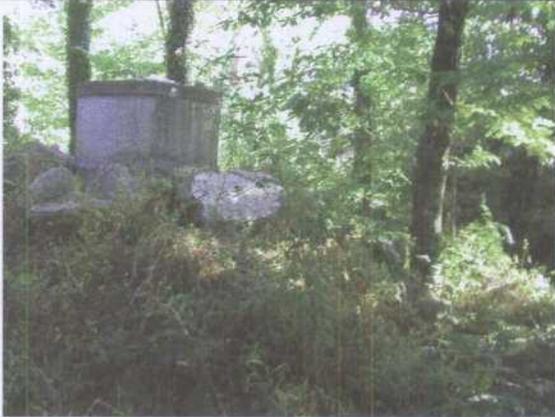
CROQUIS DE SITUACIÓN	FOTO CAPTACIÓN

<div data-bbox="852 1605 1356 1705" style="border: 1px solid black; padding: 5px; margin-top: 10px;"> <p>Exterior de la captación, elevada sobre el terreno.</p> </div>

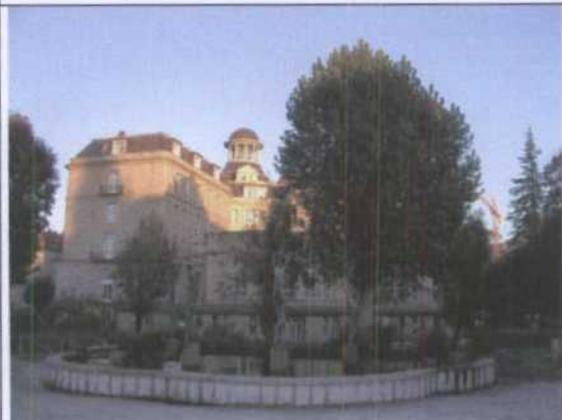
VISTA GENERAL

Aguas de Mondariz - Bañealro de Mondariz,
parte de las instalaciones

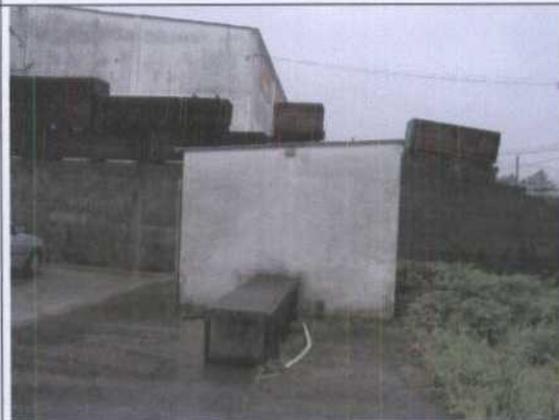
FOTO CAPTACIÓN

Vista exterior de la caseta del sondeo

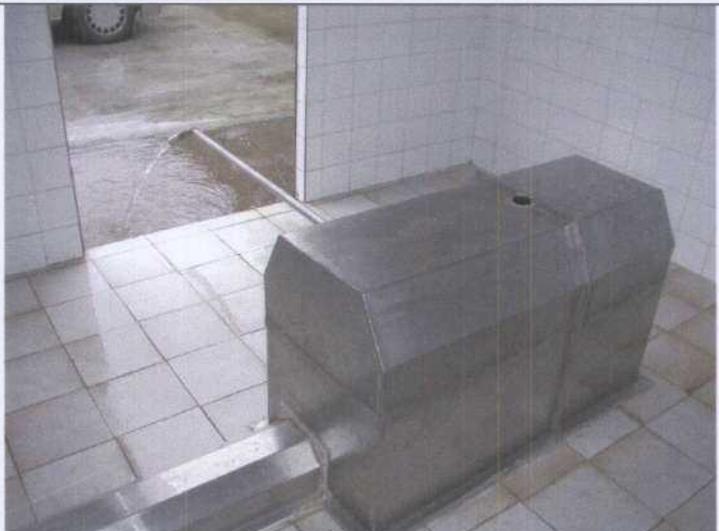
Rígida - embridada	60 m/m		
MATERIAL			
Acero - inoxidable			
CARACTERÍSTICAS			
<p>Instalación automatizada, con sistemas de protección adecuados, sondas de nivel para parada y arrancada en función de los niveles en el depósito regulador, con capacidad de 100 m³</p>
