## **FOTOGRAFÍAS**

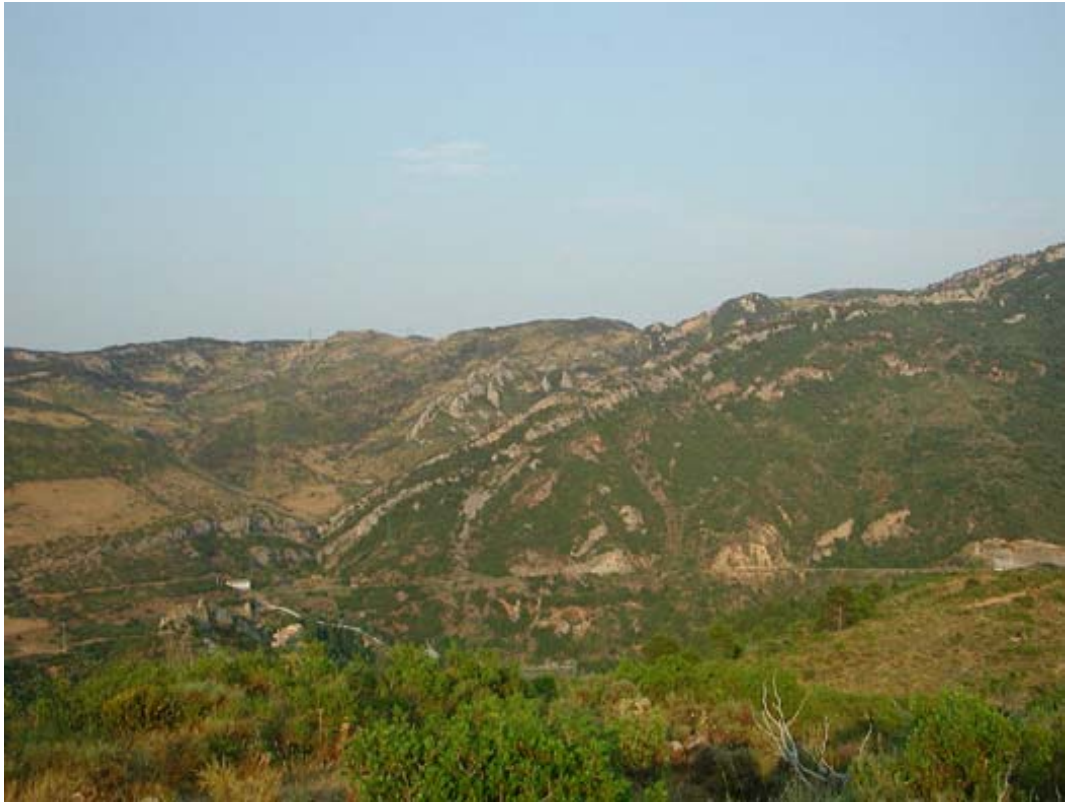
**Foto 5.1.-** Margen izquierda del Río Gállego, junto a la central eléctrica, con afloramientos de la serie triásica correspondiente al flanco norte de la unidad cabalgante. El crestón de calizas corresponde a las calizas laminadas del Muschelkalk (2).

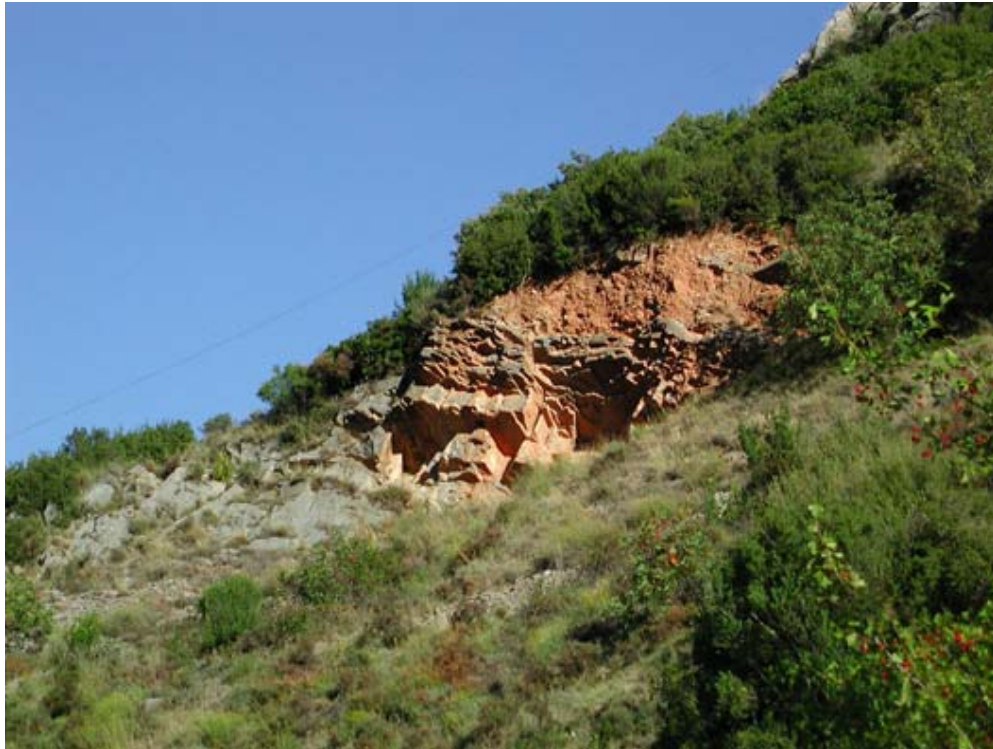
**Foto 5.3 .-** Calizas micriticas laminadas y masivas del Muschelkalk (2)

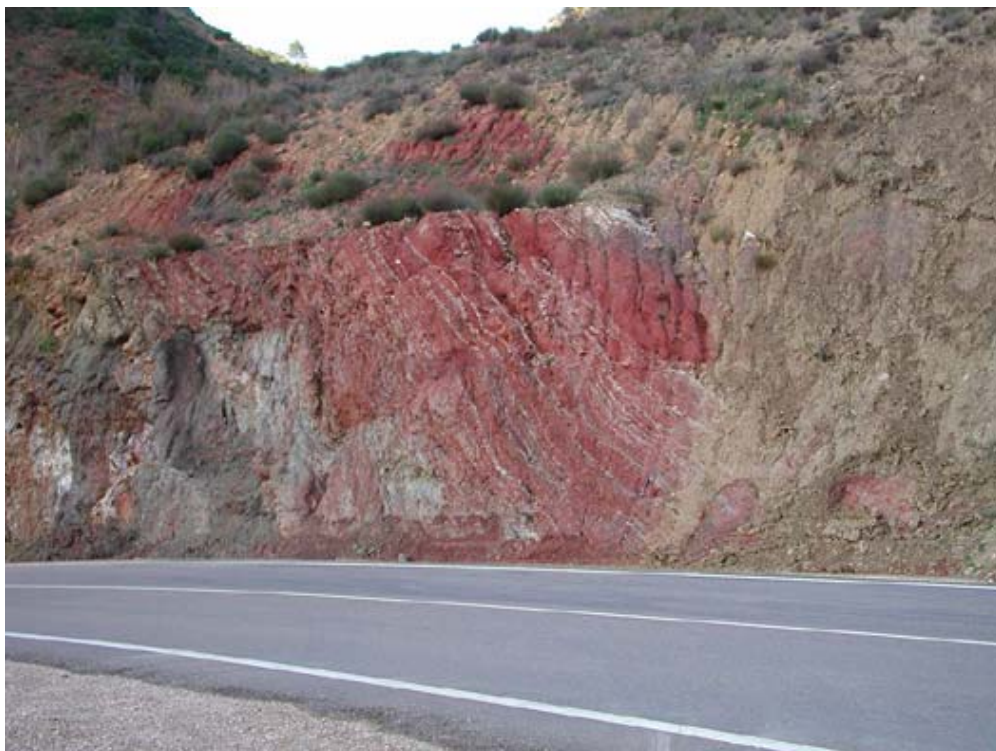
**Foto 5.4.-** Lutitas rojas con pasadas de limos y de yesos. Keuper (3) en la carretera junto al km 41,7.

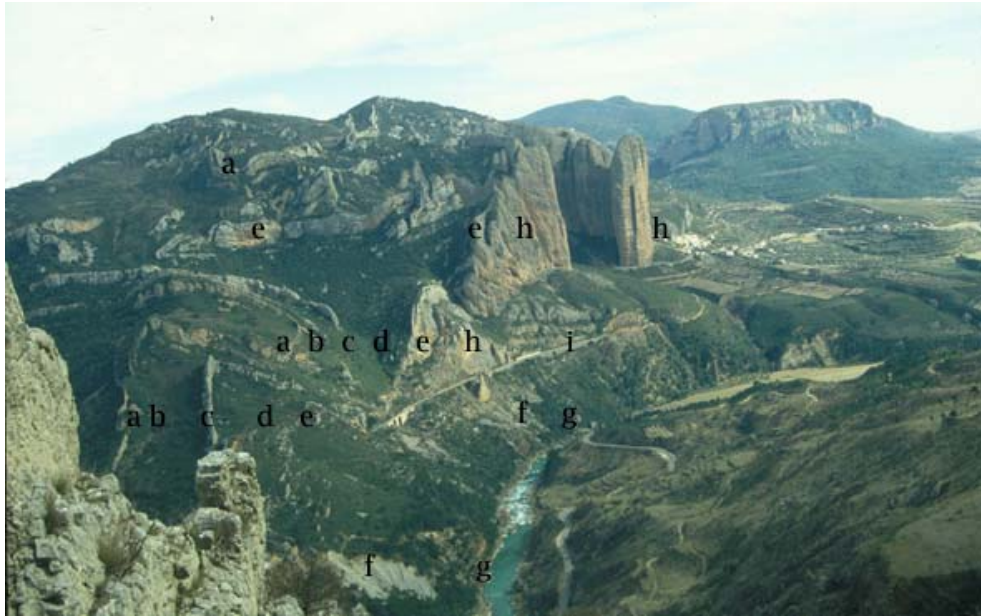
**Foto 5.5.-** Aspecto del frente de Sierras Exteriores en Riglos. Se distinguen las calizas del Cretácico Superior (4) (a) y (5) (b) por el tono rojizo de la parte inferior (4).

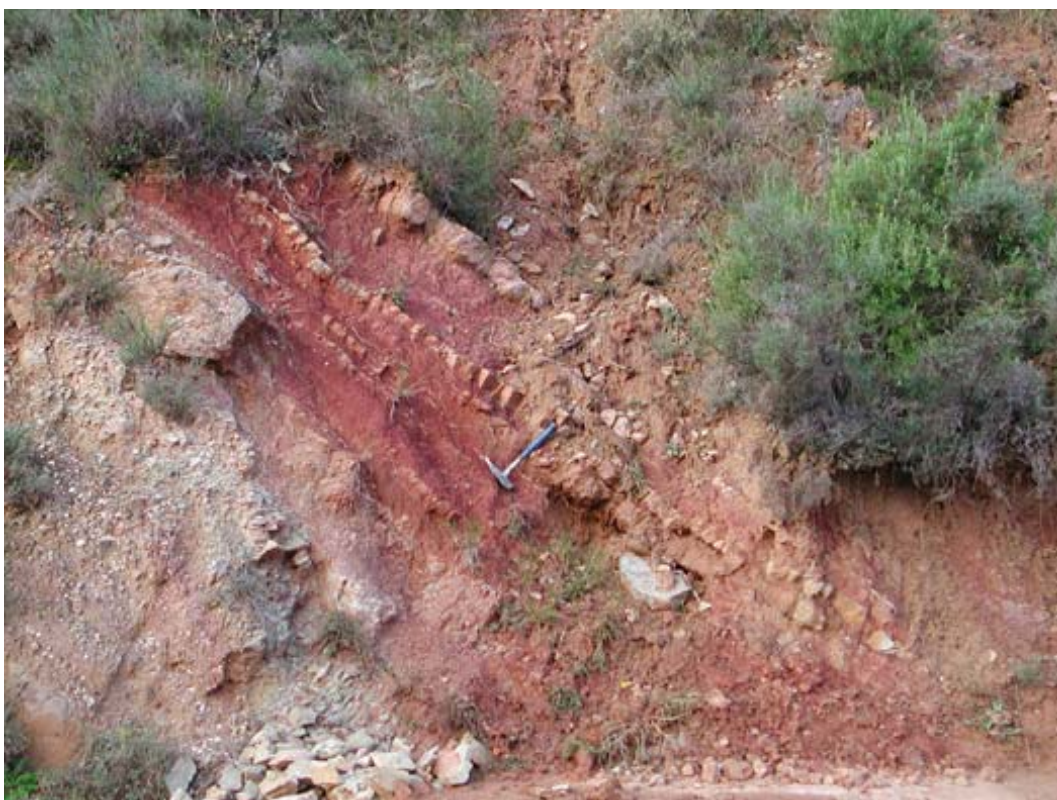
Foto 5.7.- Lutitas y limos rojos del Garumniense, junto a la carretera.

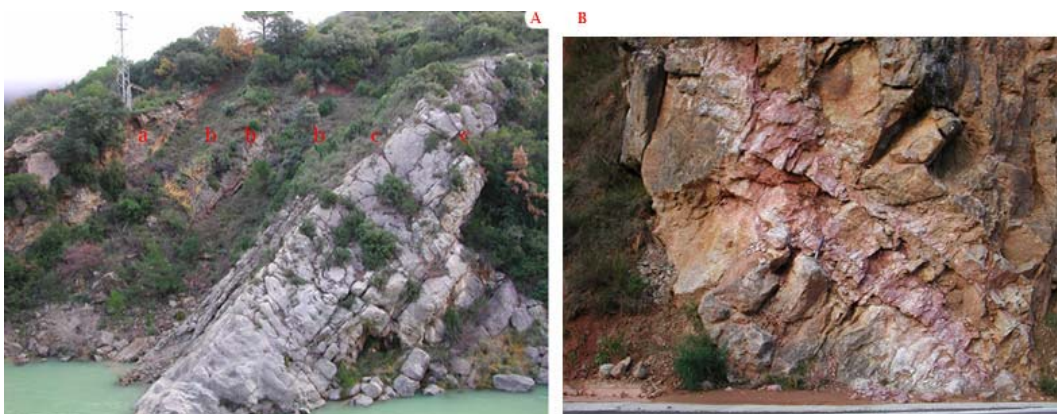
Foto 5.8.- **A)** aspecto de paisaje de la caliza nodulosa **7**, con indicaciones de la caliza cretácica (**a**), las arcillas y areniscas inferiores del Garumniense (**b**) y la caliza micrítica (**c**). **B)** es un detalle de las calizas de la unidad **7**. Ambas fotos están tomadas en la carretera cerca del km 41,6.

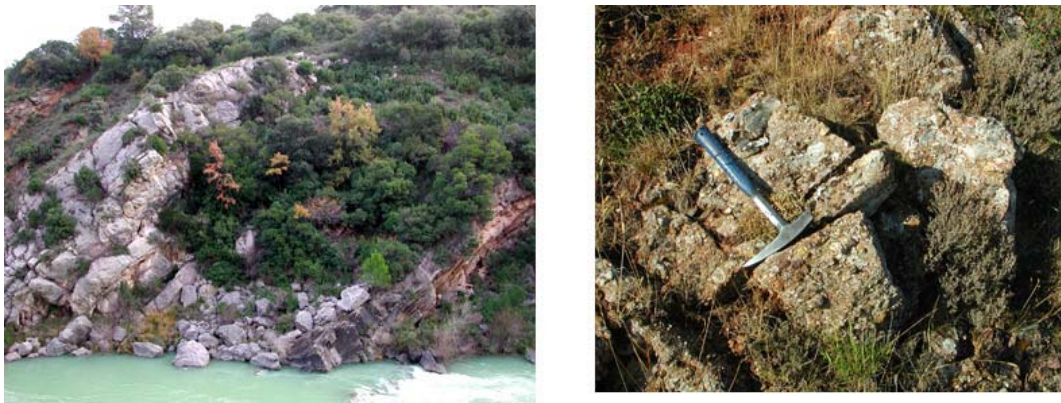
**Foto 5.9.-** Obsérvese el aspecto de paisaje en la parte izquierda de las calizas del Garumniense y a su derecha los conglomerados y areniscas de la unidad Guara 1. Toda la serie está invertida, en las proximidades de la carretera, junto al km 41,6. La foto de la derecha corresponde a la facies de conglomerados cuarcíticos, cerca de Punta Común.

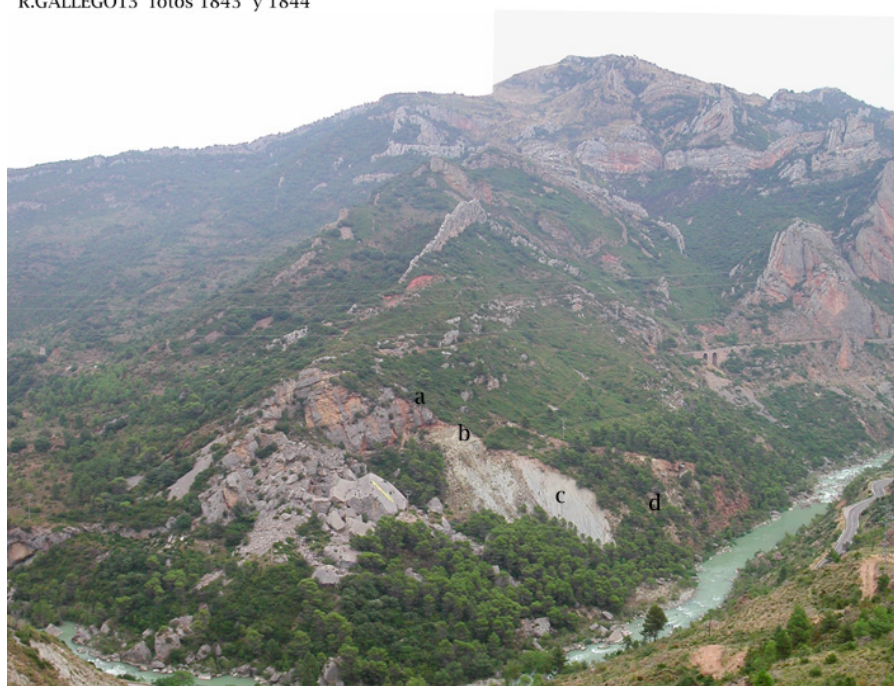
**Foto 5.13.-** Margas de Arguis en el margen izquierdo del río Gállego, cerca del punto kilométrico 41,2. Se trata del flanco sur de la unidad cabalgante, que presenta buzamientos invertidos de hasta 45°. Obsérvese en el punto **a-b** el límite entre Calizas de Guara y Margas de Arguis; en el punto **c** el carácter masivo de los paquetes de margas grises; en el punto **d** el límite discordante, ligeramente cabalgado entre margas y la base de las areniscas de la Fm. Uncastillo.

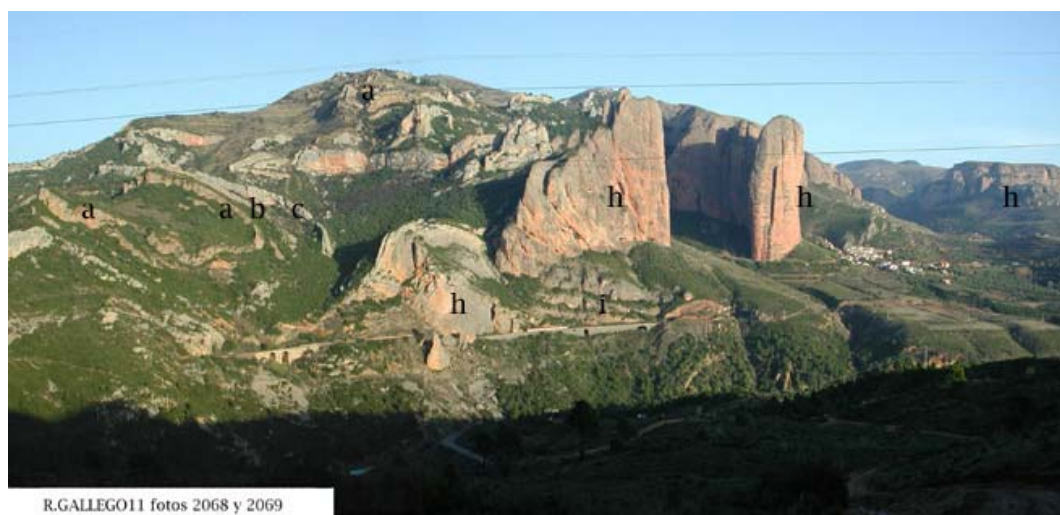
**Foto 5.15.-** Aspecto del frente montañoso en Riglos. Se observa los pliegues de las calizas cretácicas (a y b), garumnienses (c) y eocenas. Marcado con (h) los conglomerados de los Mallos y marcado con (i) las facies arenosas intermedias, que marcan la rapidez del cambio lateral de facies.

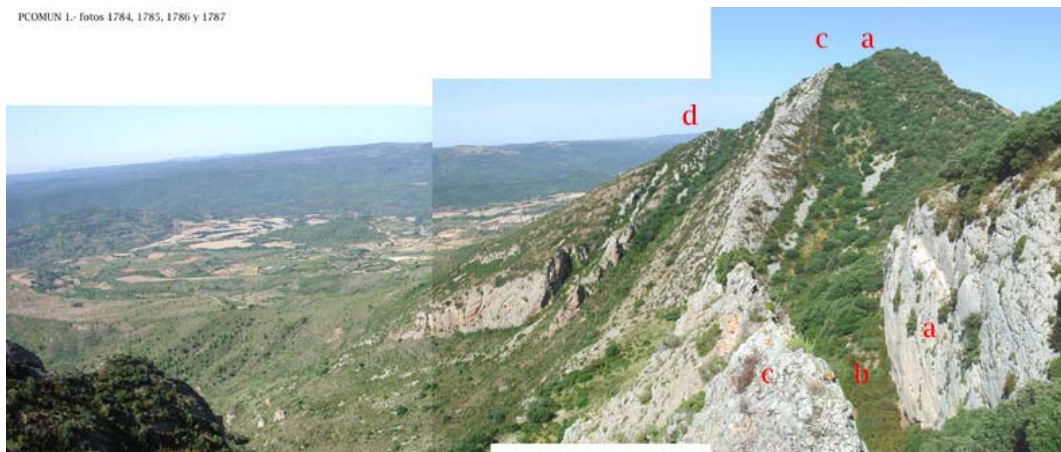
**Foto 5.16.-** Aspecto de paisaje de los mallos inferiores (14) al Sur de Punta Común, que aparece en la fotografía a la izquierda., con la caliza de alveolinas (a) (9) que forma la barra competente del pico y las margas de Arguis (b) cubiertas de derrubios cuaternarios y que forman una pequeña depresión. En c tenemos a los mallos inferiores y en d a los mallos superiores (16)

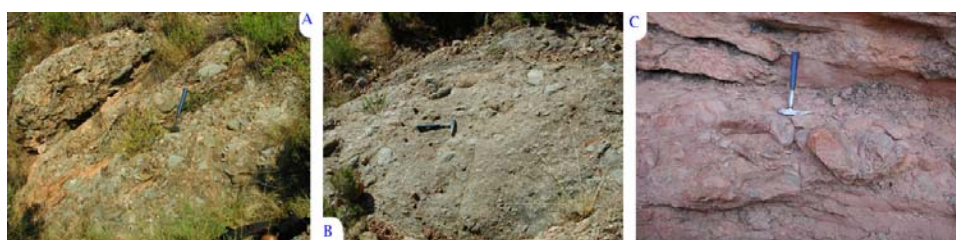
**Foto 5.20.-** Diversos aspectos de las facies de los mallos superiores. A) conglomerado con matriz arcillosa. B) conglomerado bien cementado. C) brecha, con cementación mediana y arcilla en la matriz, con claras bases acanaladas y con imbricación de clastos.

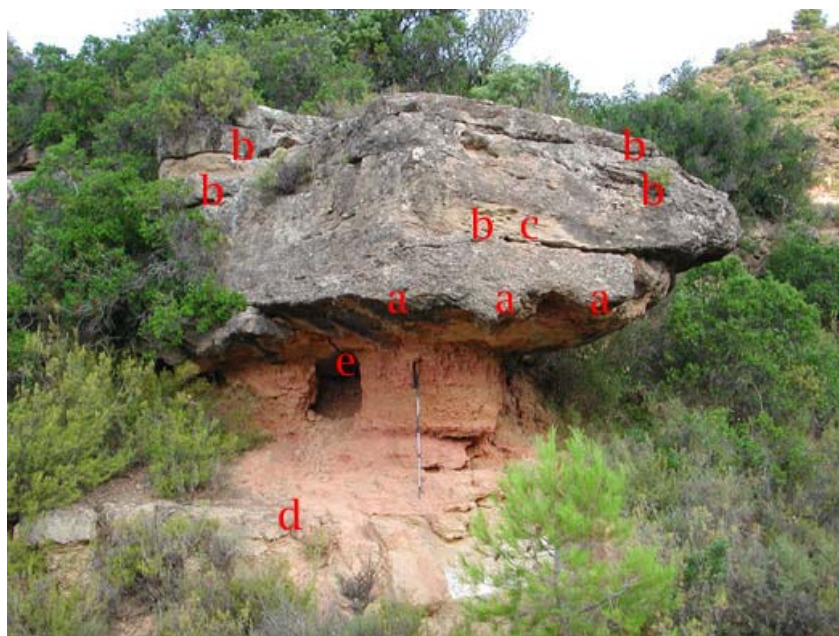
**Foto 5.22.-** Aspecto de detalle de un canal típico de la unidad Uncastillo superior. Las bases suelen tener marcas de acanaladuras que indican paleocorrientes al sur y al oeste (a). Son muy frecuentes las bases erosivas amalgamadas (b). Localmente son claras las laminaciones internas cruzadas (c). En las lutitas son frecuentes las capas de limos o arenas finas (d) y los tramos con bioturbación por raíces (e).

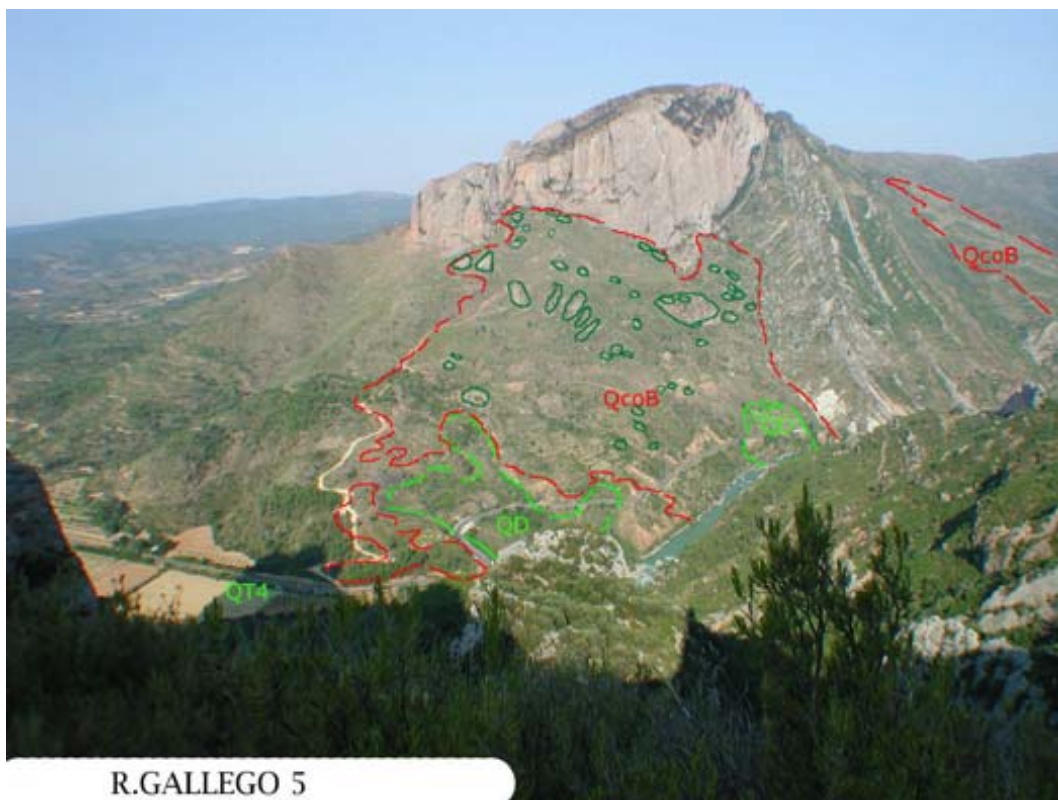
**Foto 5.25.-** Aspecto general de la ladera de la Raya des del norte del mallo Fire. Se ha marcado el límite aproximado (en rojo) del depósito coluvial **QcoB** (18) con grandes bloques, indicando los mayores bloques con trazo verde. En verde claro se delimitan los deslizamientos recientes (**QD = 27**).

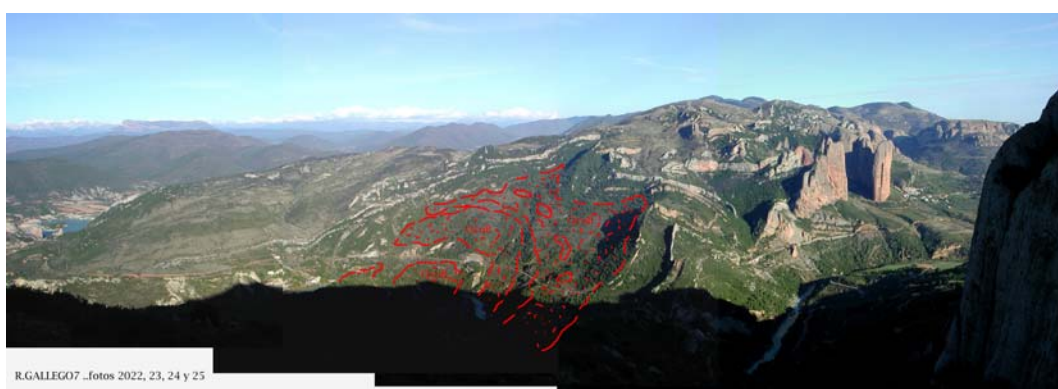
**Foto 5.26.-** Aspecto de paisaje de la ladera izquierda del río Gállego a su paso por el frente montañoso de Riglos. Se marca en rojo el límite del coluvión con bloques (18) que la tapiza, y que está muy degradado, con afloramientos del sustrato rocoso en numerosos puntos.

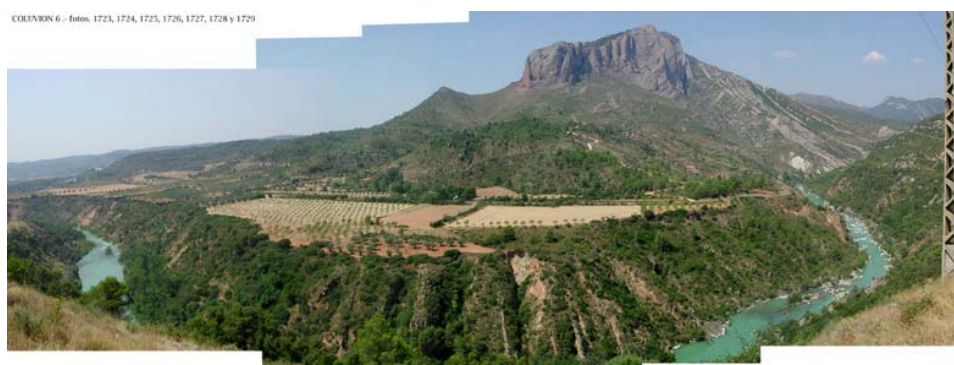
**Foto 5.29.-** Aspecto de paisaje de la ladera desde las cercanías de Riglos, con la llanura aluvial de la terraza **T4 (21)** en primer término. Se puede observar a la izquierda la continuidad del rellano y como la ladera enlaza suavemente con dicha terraza mediante depósitos de ladera y glaciais.

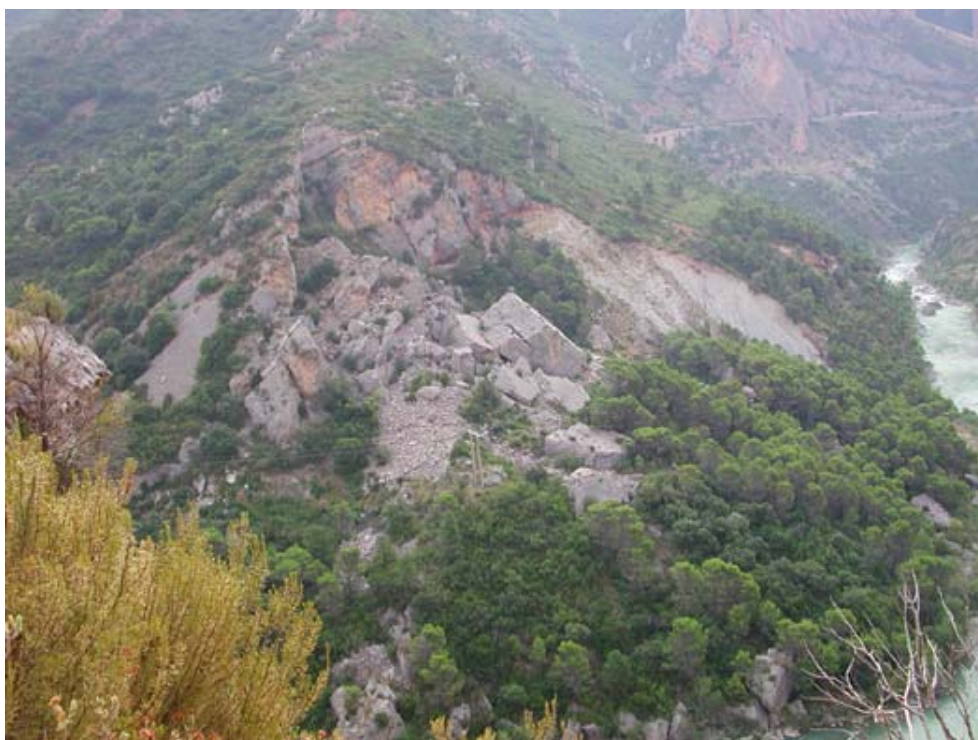
**Foto 5.30.-** Desprendimiento de bloques de caliza de Guara, junto al kilómetro 41,2 de la carretera A-132.
