## **11.- APÉNDICE: EL DESLIZAMIENTO DEL DÍA 2 DE MAYO DE 2004**

El día 2 de mayo de 2004, con los trabajos que han sido realizados para este Estudio Geológico totalmente concluidos y en fase de cierre del Informe Final, tuvo lugar un deslizamiento de ladera dentro de la zona que ha sido objeto de cartografía geológica a escala 1:5.000. Por este motivo hemos creído conveniente incluir un pequeño estudio sobre este deslizamiento a modo de apéndice. Este estudio es puramente geológico y se han analizado los materiales afectados y los procesos desde éste punto de vista. No incluye el estudio de los factores meteorológicos que han intervenido en su desencadenamiento.

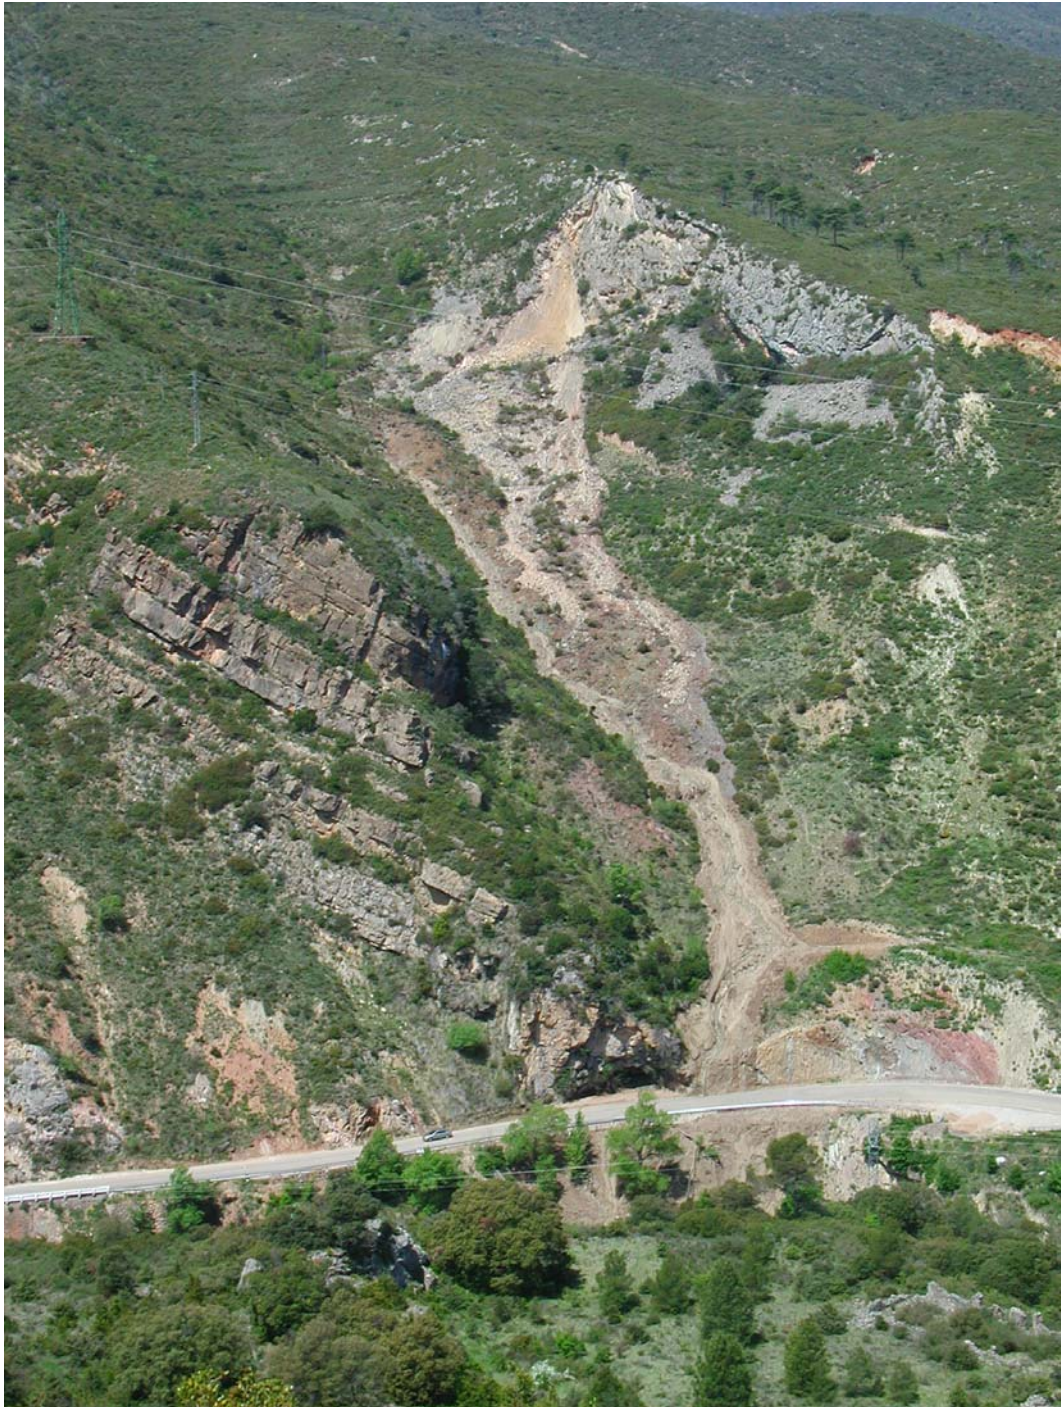
**Fig. 11.3.-** Panorámica desde la vertiente opuesta del deslizamiento del 2 de mayo de 2004 en la margen derecha del Gállego (paraje de La Raya).

Las fotografías de las Figs. 11.3 y 11.4 muestran una visión frontal del deslizamiento desde la vertiente opuesta del valle. Corresponden a la misma fotografía sin interpretar e interpretada (J. M. Samsó). Se observan con nitidez las dos zonas señaladas en la cartografía así como cicatrices y lóbulos de reptación correspondientes a deslizamientos antiguos de la ladera. La colada de solifluxión aprovecho la morfología del fondo de valle. Compárense con la imagen de la Fig. 11.5.

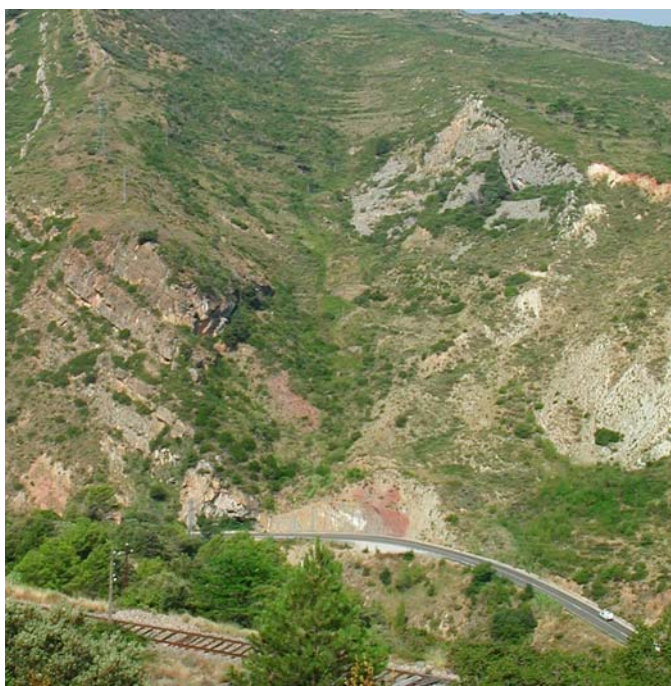
**Fig. 11.5.-** La zona del deslizamiento en una imagen tomada el 21 de noviembre de 2003. Fotografía de J. M. Samsó

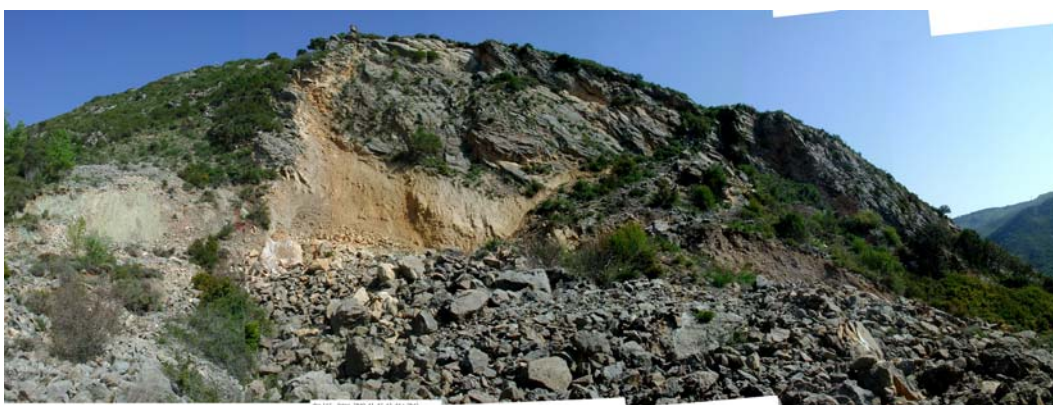
**Fig. 11.6.-** Cicatriz superior del deslizamiento en las calizas Guara (Eoceno inferior y medio). Obsérvese la gran cantidad de bloques situados al pie de la cicatriz. Fotografía de J. M. Samsó.

Las Figs. 11.6 a 11.14 muestran diferentes aspectos de detalle del deslizamiento, desde la cicatriz superior (Fig. 11.6) a la zona donde interfirió con la carretera A-132 y el río (Figs. 11.13 y 11.14).

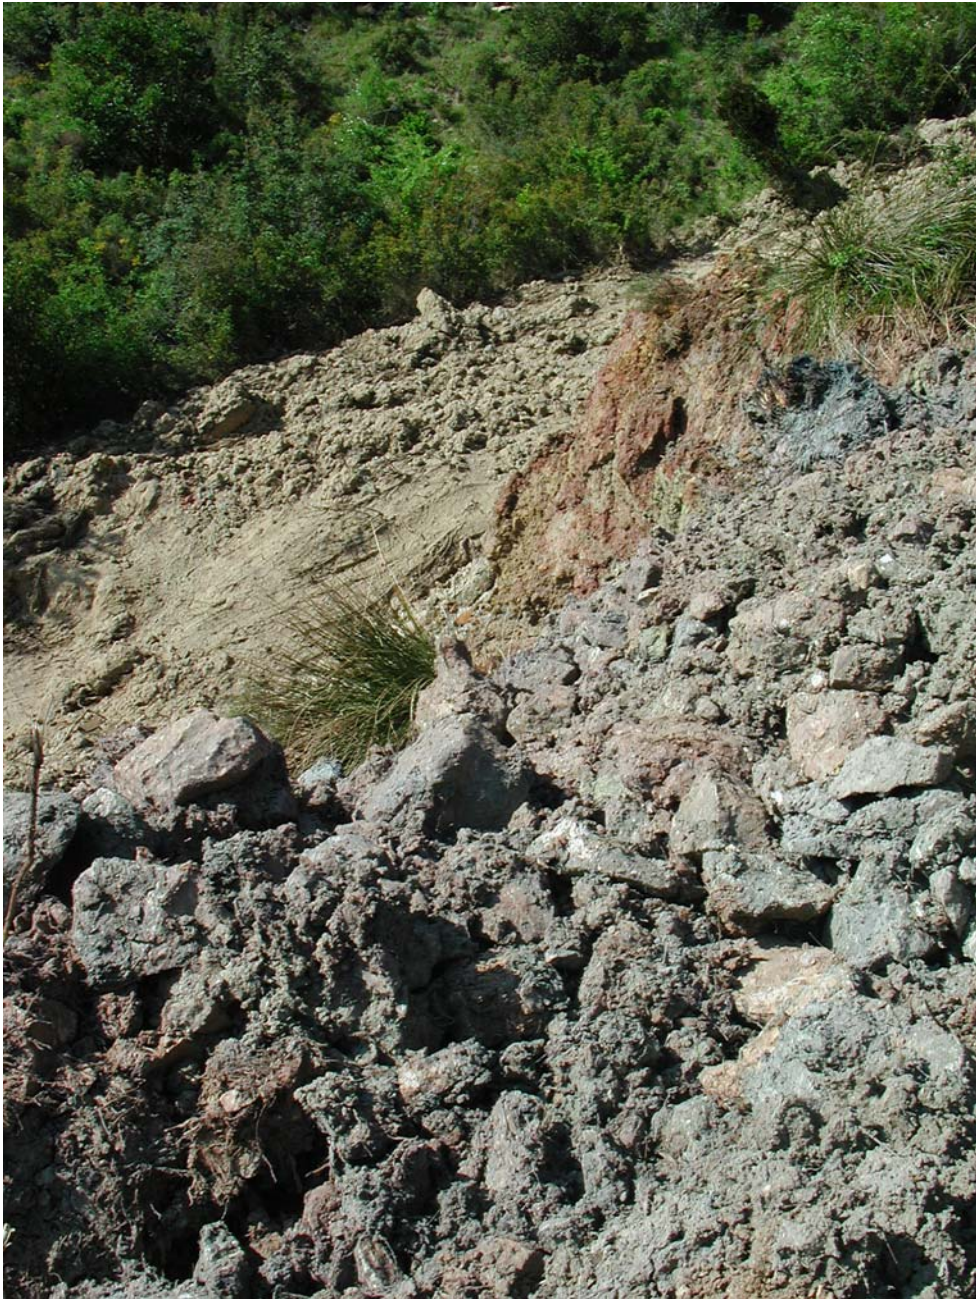
**Fig. 11.7.-** Colada de bloques en contacto con el canal de soliflucción. Fotografía de J. M. Samsó.

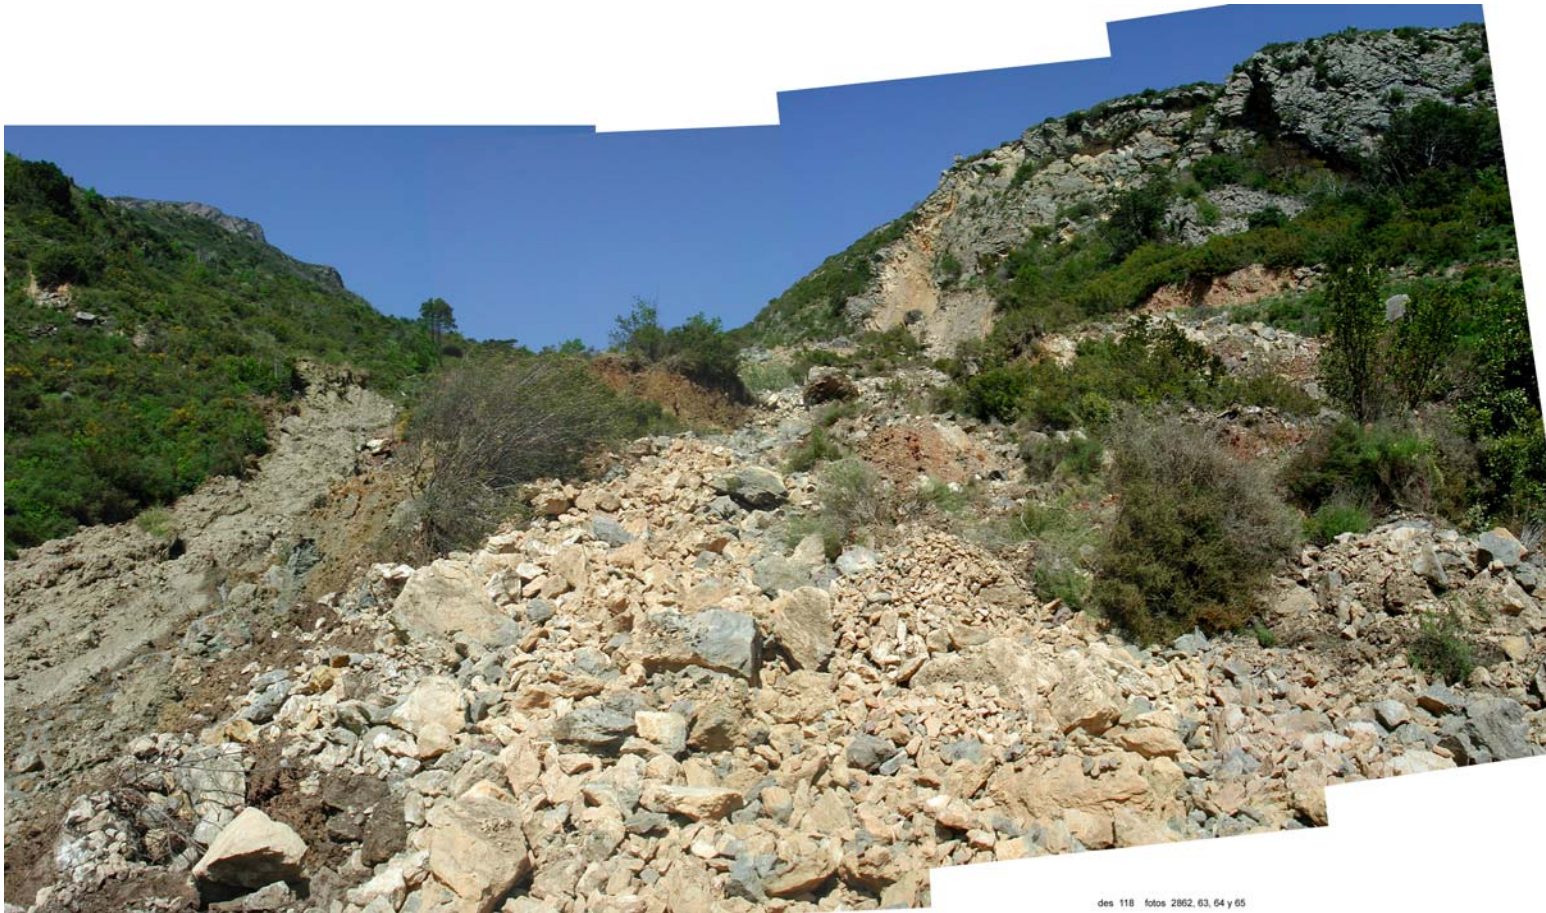
**Fig. 11.8.-** El canal de solifluxión (debris flow) a la izquierda de un lóbulo de bloques. Fotografía de J. M. Samsó.

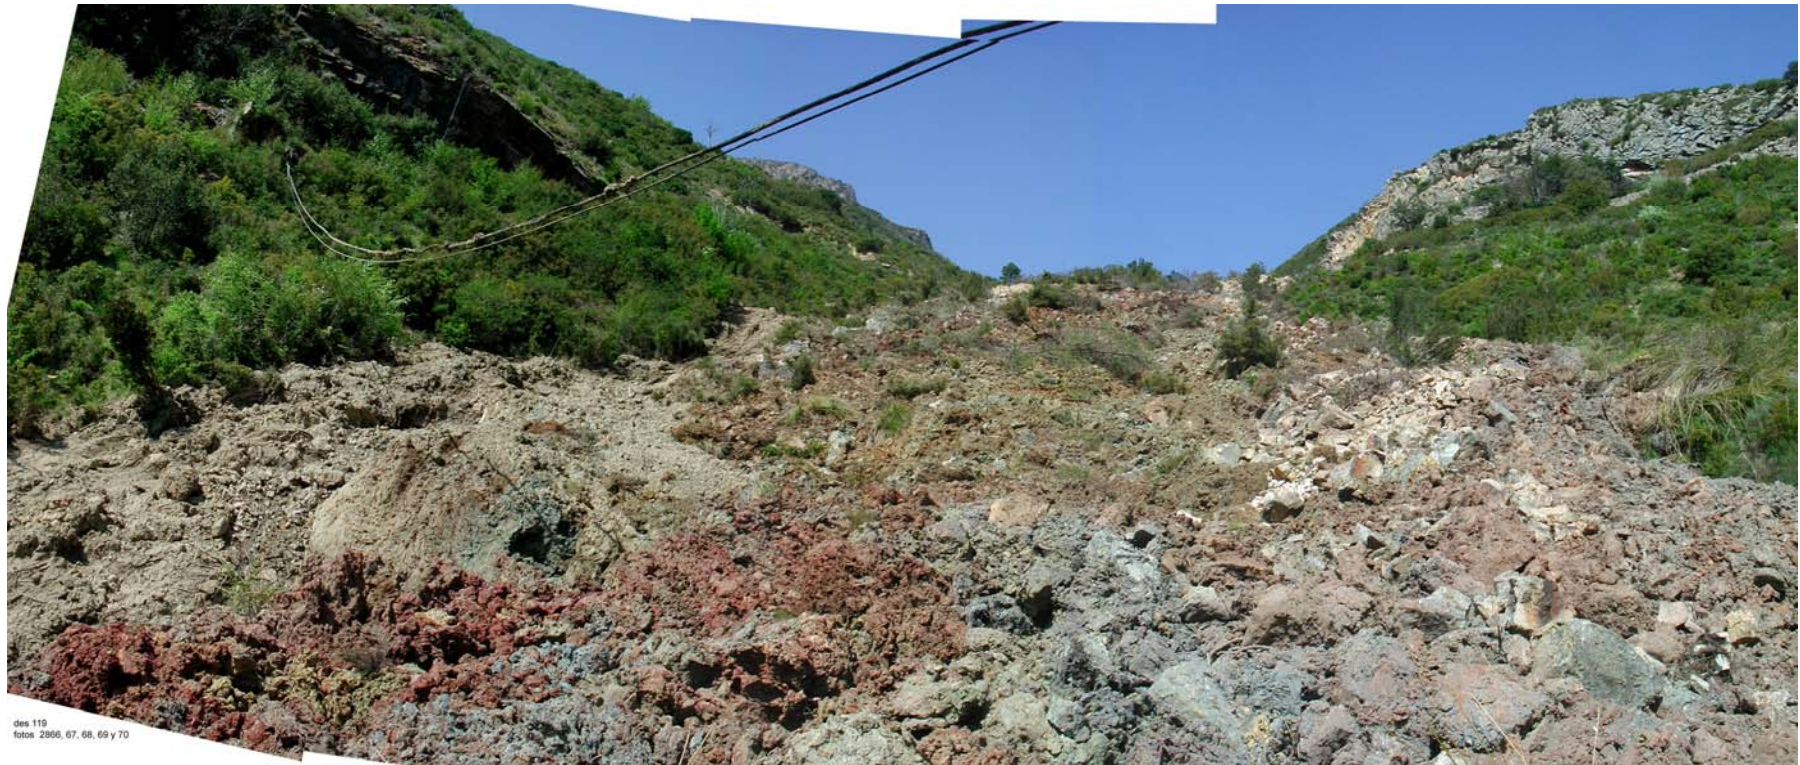
**Fig. 11.9.-** Lóbulo de solifluxión con gran cantidad de bloques y fango. Fotografía de J. M. Samsó.

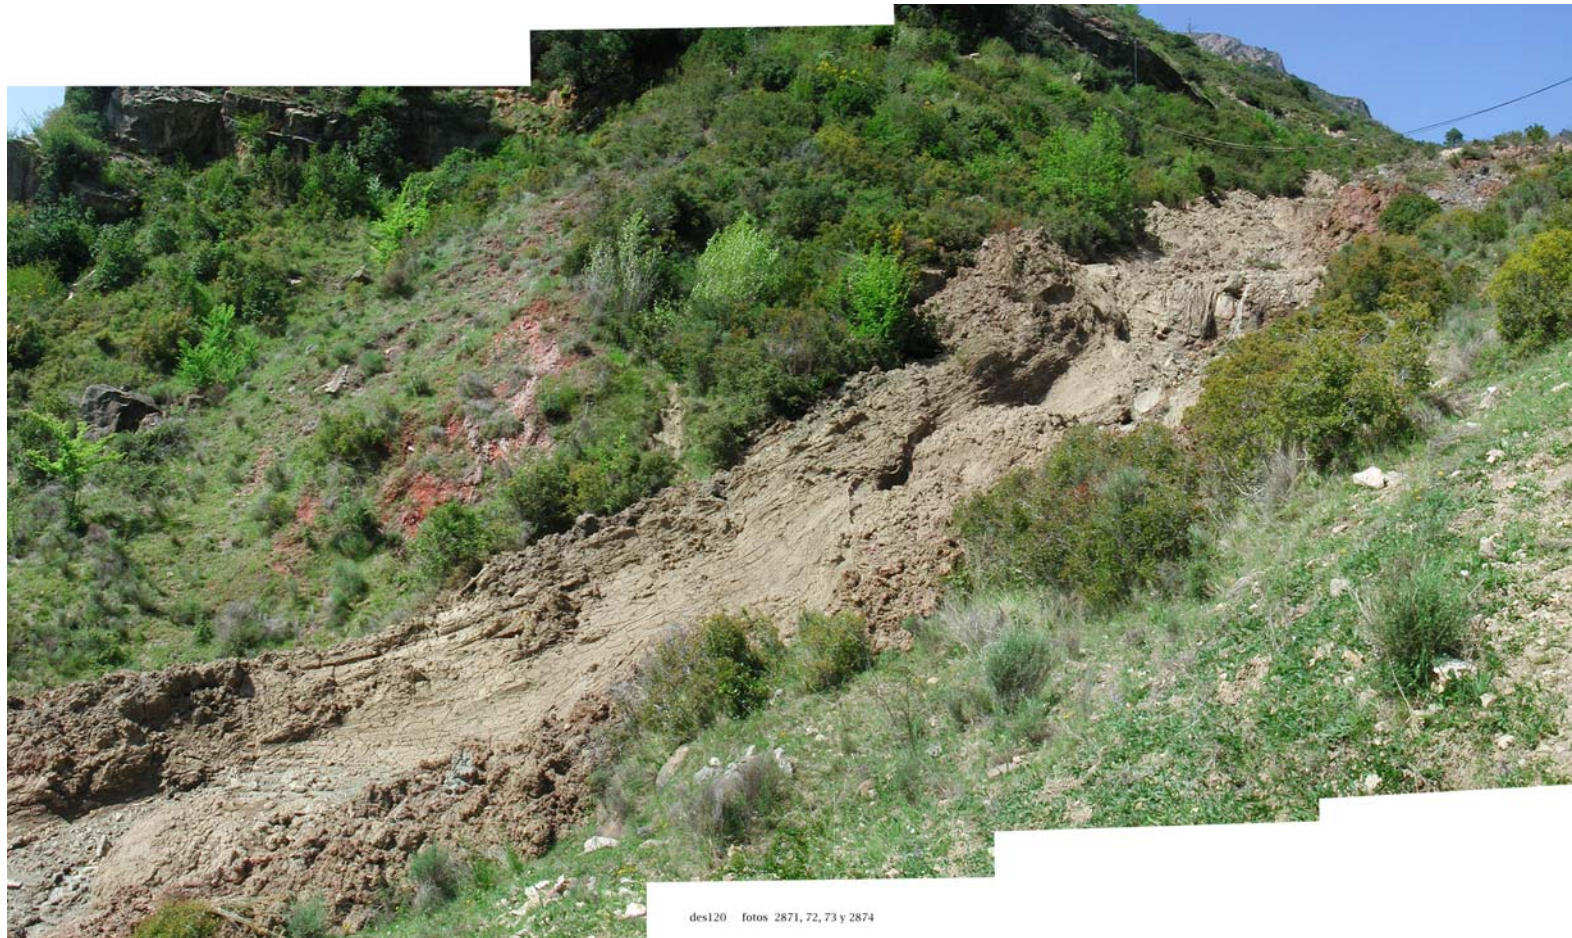
**Fig. 11.10.-** Espectacular imagen del canal de solifluxión (debris flow) con los diques (levees) laterales bien preservados. Fotografía de J. M. Samsó.

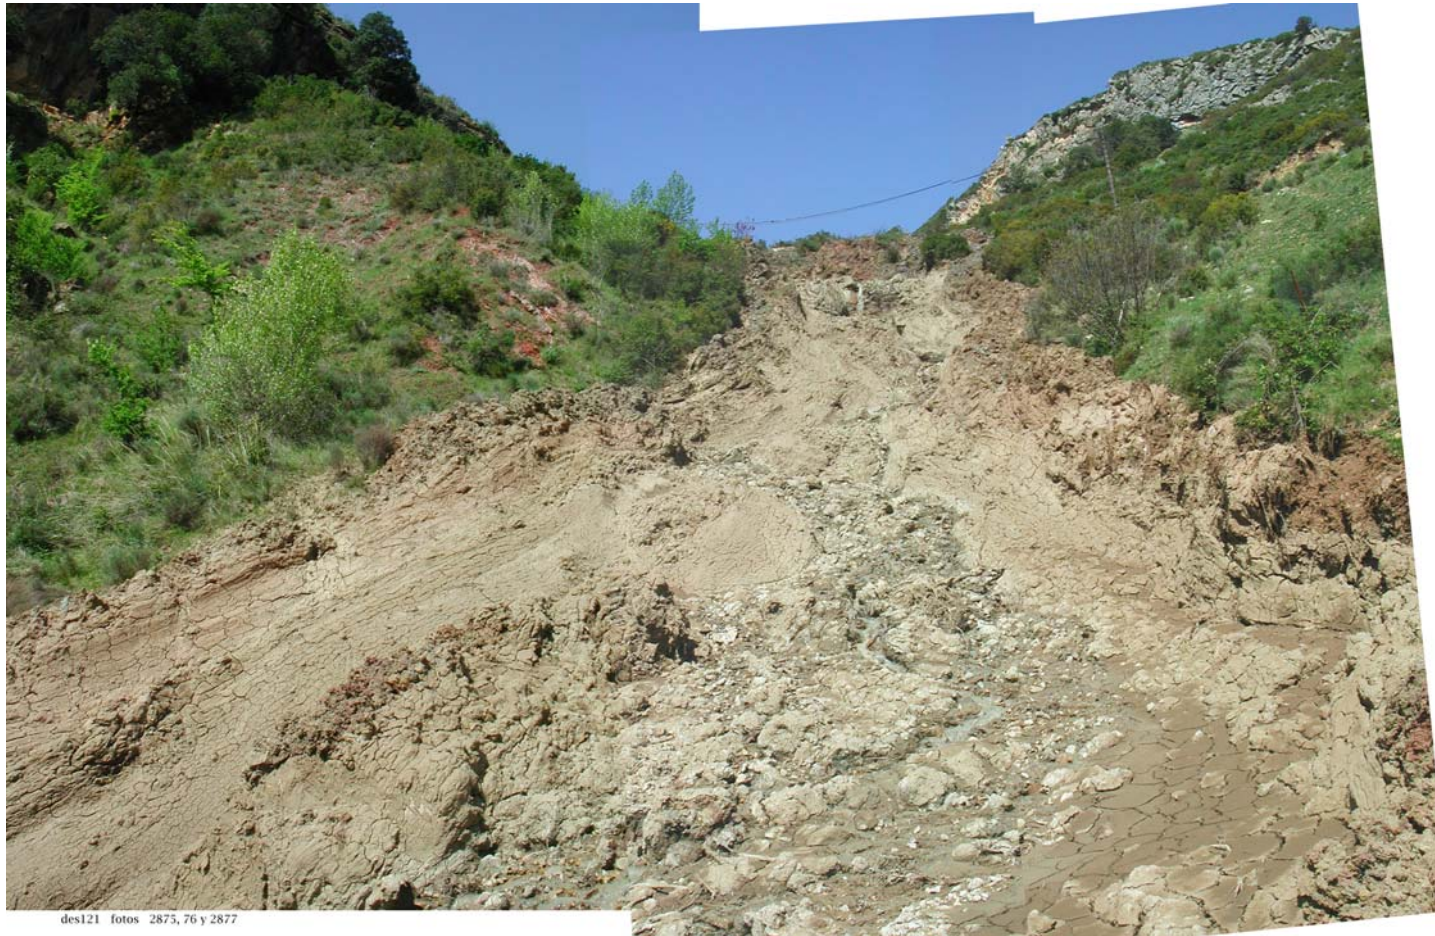
**Fig. 11.11.-** Canal de solifluxión con diques laterales y estrías de deslizamiento bien preservadas dejando al descubierto depósitos que probablemente corresponden a un lóbulo de solifluxión de un deslizamiento antiguo. Fotografía de J. M. Samsó.

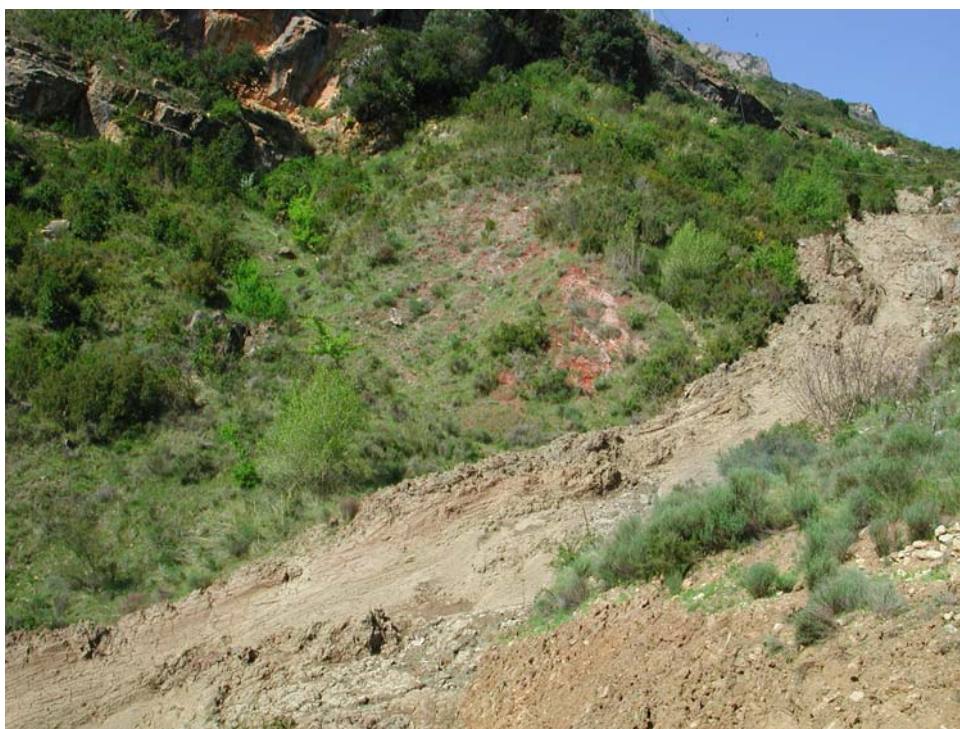
**Fig. 11.12.-** Otra imagen del canal de solifluxión (debris flow) con los diques laterales (levees) y las estrías de deslizamiento perfectamente preservadas. Fotografía de J. M. Samsó.

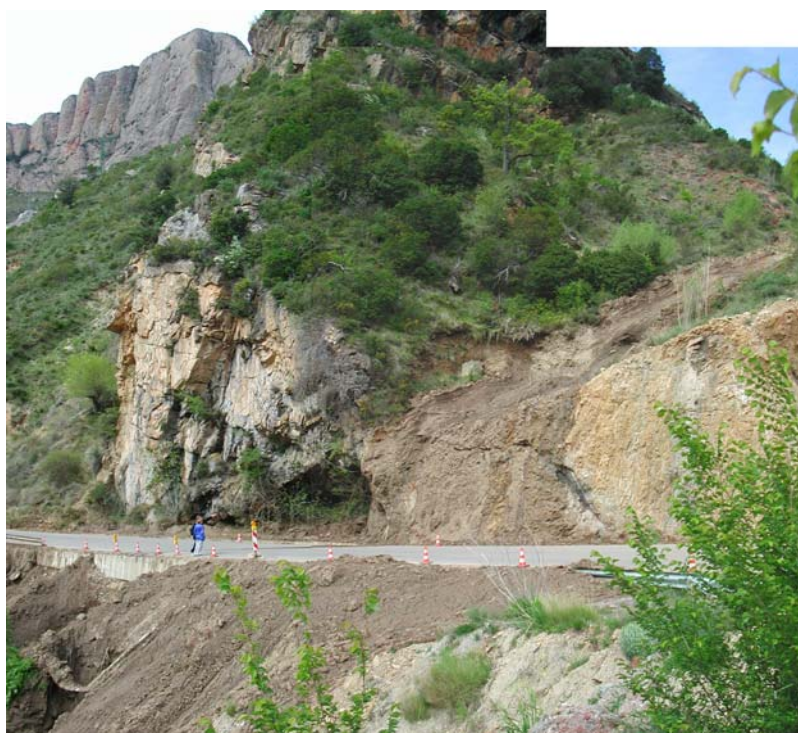
**Fig. 11.13.-** La zona de afección a la carretera una vez despejada. Fotografía J. M. Samsó.

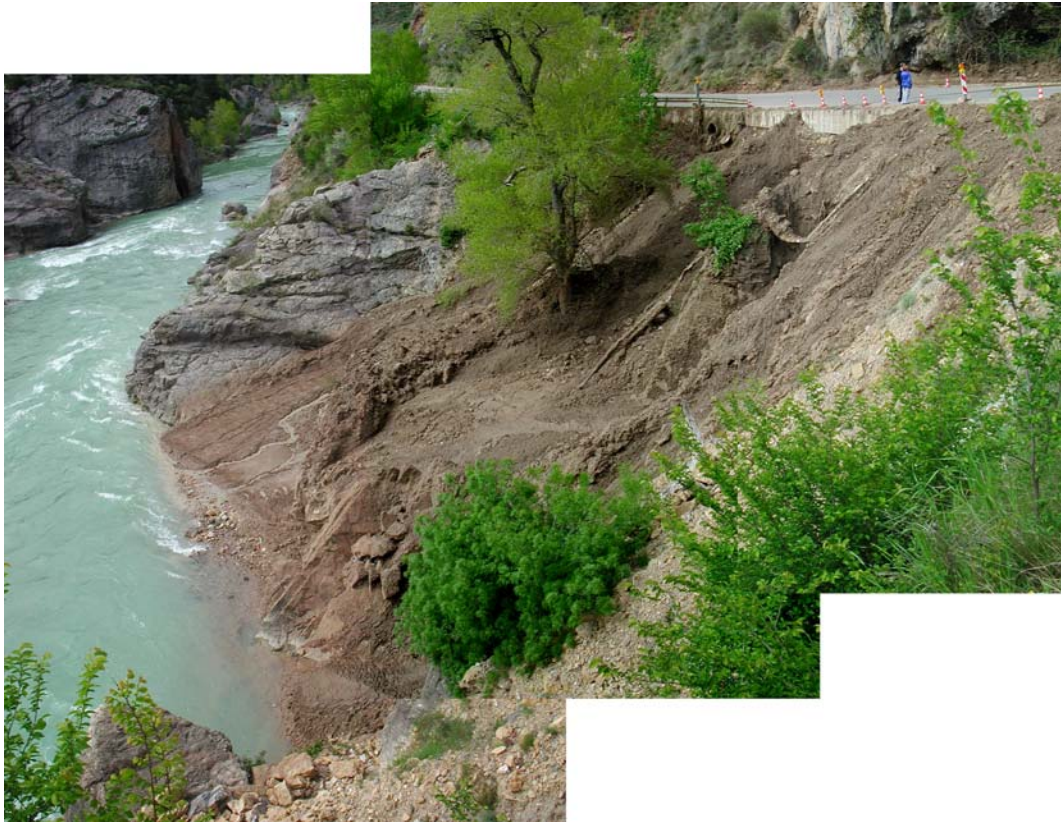
**Fig. 11.14.-** Zona de afluencia de la colada de solifluxión (debris flow) al río Gállego. Fotografía de J. M. Samsó.
