VII. HISTORIA DE LA CORTA MINERA DE AZNALCÓLLAR

VII.1. EXPLOTACIÓN DE LA CORTA DE AZNALCÓLLAR

VII.2. HISTORIA DE LOS MATERIALES VERTIDOS A LA CORTA DE AZNALCÓLLAR

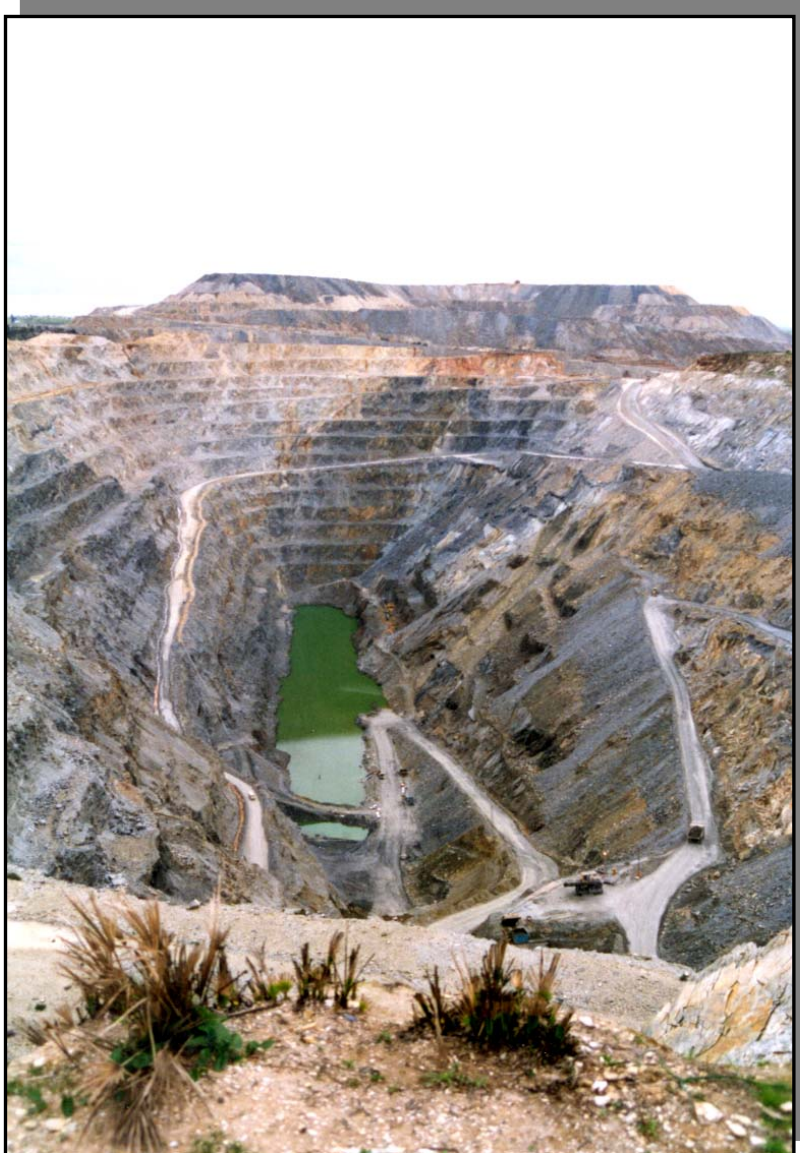
Figura 7.1. Vista de la corta de Aznalcóllar desde el Oeste al final de su explotación. Sobre el lado oriental se inició su relleno con los estériles procedentes del yacimiento Los Frailes en el año 1995. Al fondo se observa la escombrera Este.

La corta al final de su excavación presenta una forma semielíptica con orientación E-O, el semieje mayor alcanza los 1.200 m y el menor los 600 m. La cota final alcanzada en el fondo de la corta fue de -175 m, su borde se sitúa entre los 80–100 m, y el volumen excavado superó los 50 hm³. Un aspecto de la corta al final de la explotación se tiene en la Figura 7.1.

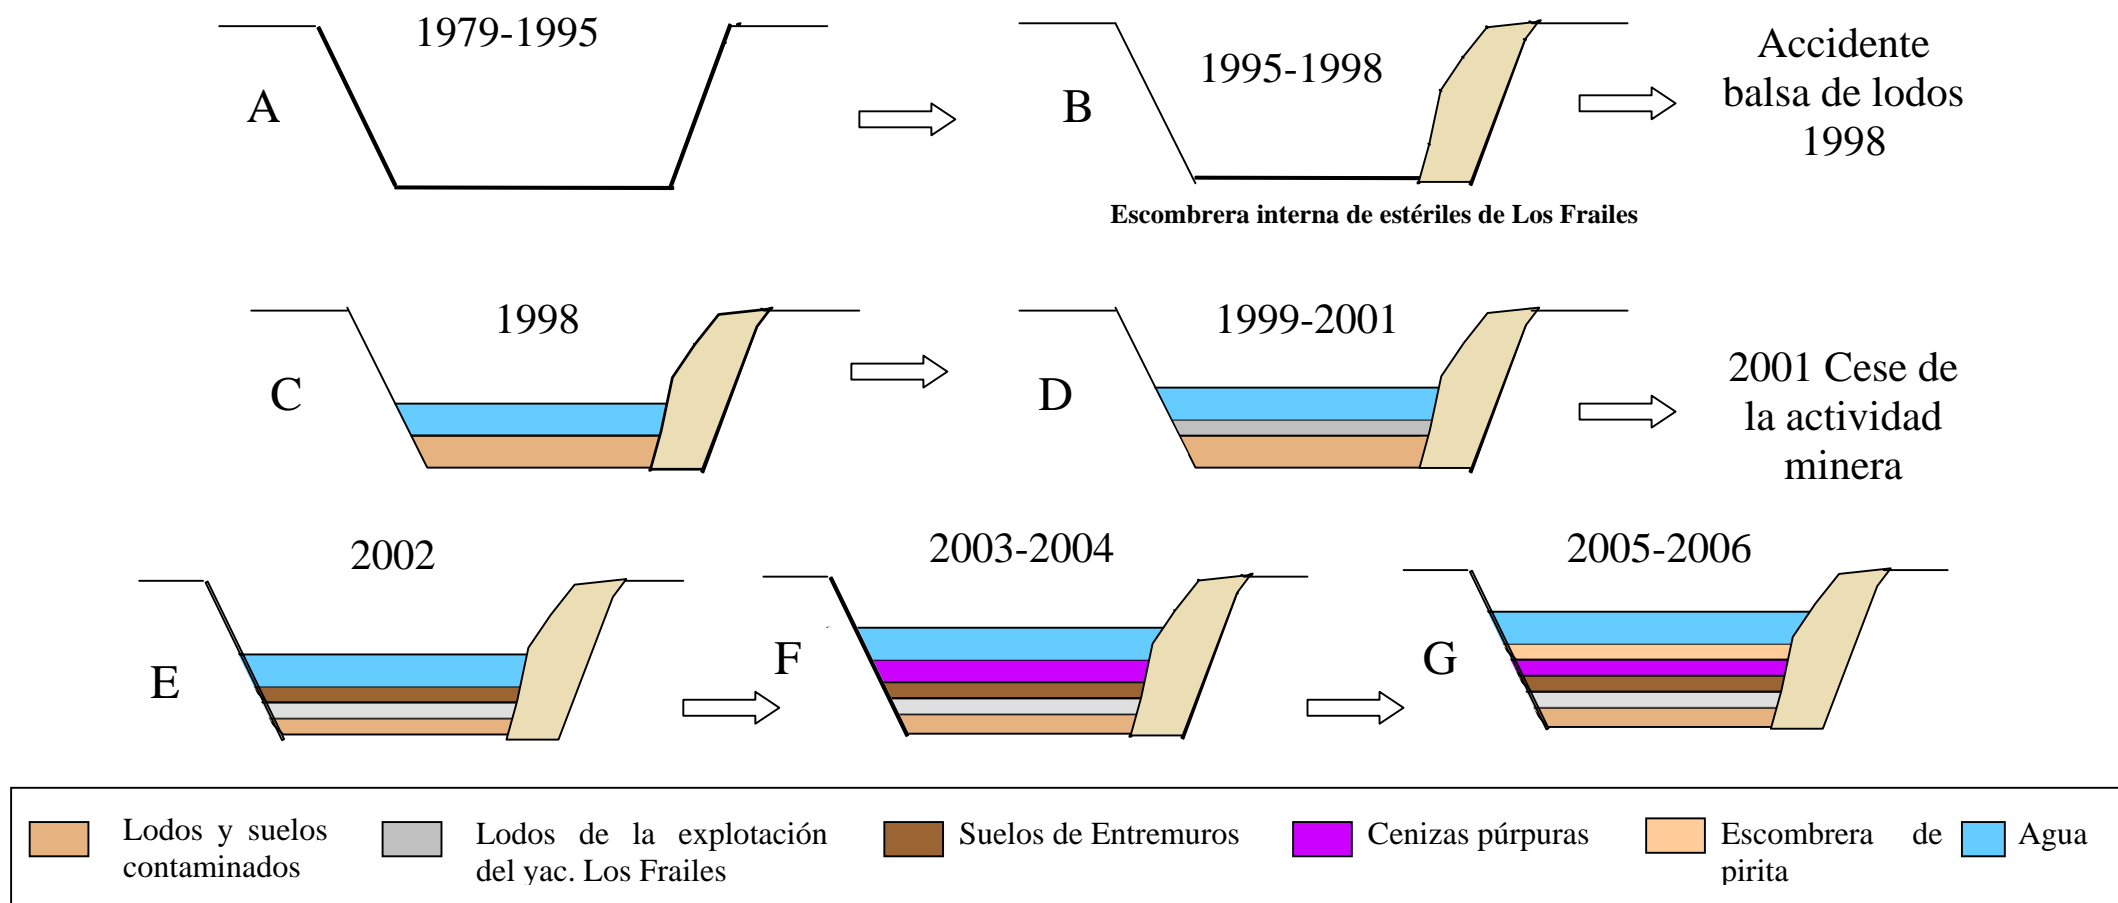
Figura 7.2. Esquema de los diferentes vertidos realizados en la corta de Aznalcóllar desde el cese de la actividad minera en 1995 hasta la actualidad. A) Explotación del yacimiento de Aznalcóllar. B) Vertido de estériles procedentes de la corta Los Frailes ($\sim 18,2 \text{ hm}^3$). C) Vertido de lodos y suelos contaminados, recogidos tras el accidente de la balsa de lodos ($\sim 7,8 \text{ hm}^3$). D) Vertido de lodos generados en la planta de tratamiento del mineral de Los Frailes ($\sim 3 \text{ hm}^3$). E) Vertido de los suelos recogidos en la zona de Entremuros. F) Escombrera de cenizas de tostación de la pirita ($\sim 1 \text{ hm}^3$). G) Vertido de la escombrera de pirita S-3 ($\sim 1,4 \text{ hm}^3$).

El lodo y suelo retirado de la zona afectada del valle del Guadiamar se vertió a la corta de Aznalcóllar ese mismo año, alcanzando un volumen del orden de 7 hm³. Posteriores actuaciones de limpieza acumulan en la mina 0,8 hm³ de una mezcla de suelos y lodos que se vierten a la corta en el año 2000 (Arenas *et al.*, 2001, Figura 7.2 C).

Desde noviembre de 2003 hasta agosto de 2004 se efectuó el desmantelamiento y el vertido a la corta de una escombrera de cenizas púrpuras (S-9), procedentes de la tostación de pirita (Figura 7.2 F). Finalizado el grueso del vertido, se efectuaron vertidos de menor magnitud de rañas rojas contaminadas sobre las que se asentaba la escombrera y de materiales de cobertera de la escombrera y otros pequeños vertidos de labores de relimpieza (Figura 7.4).

El 24 de noviembre de 2005 (Figura 7.2 G), se comenzó a verter a la corta la escombrera de pirita S-3 y finalizó a finales de noviembre de 2006. Se ha estimado un

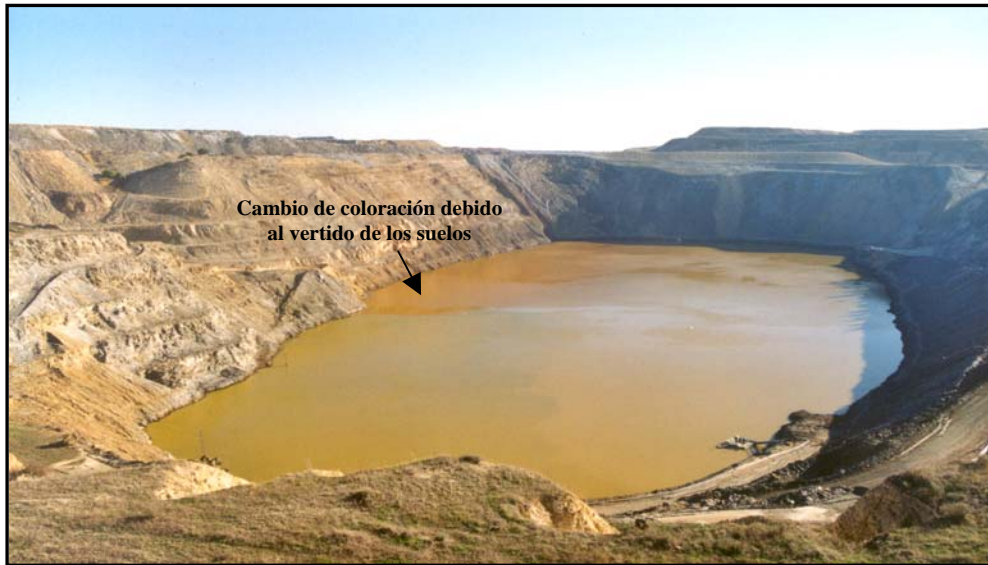
Figura 7.3. Corta de Aznalcóllar en el año 2002 durante el vertido de los suelos de Entremuros almacenados en las instalaciones mineras.

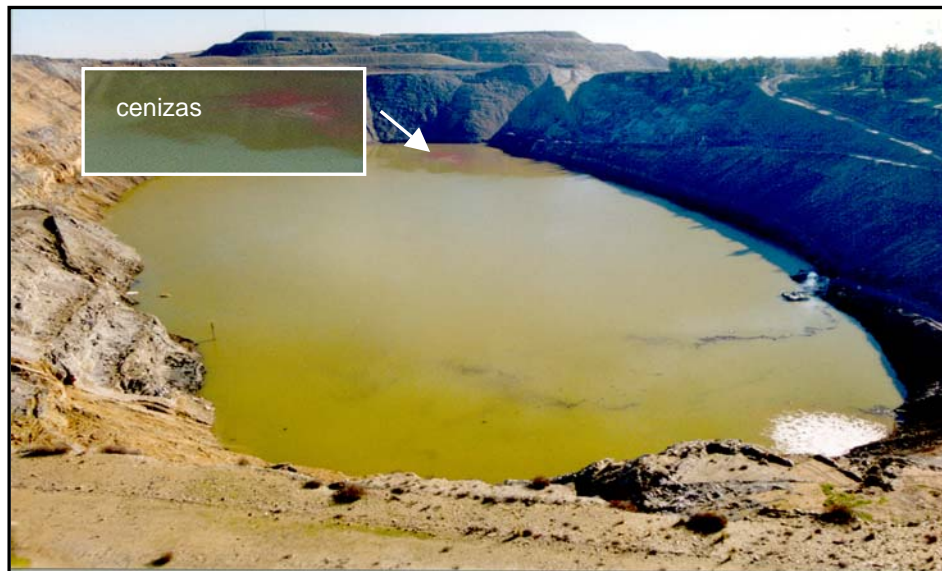
Figura 7.4. Corta de Aznalcóllar en el año 2004, tras el vertido de la escombrera de cenizas púrpuras.

En el año 2004 los parámetros físico-químicos del agua de la corta presentaban valores diferentes a los encontrados en 2002: pH más ácido (3,8), un valor de Eh más elevado (670 mV), CE mucho mayor (7,40 mS/cm) y una concentración en oxígeno disuelto (6 mg/l) cercana a su valor de saturación (Figura 7.4).

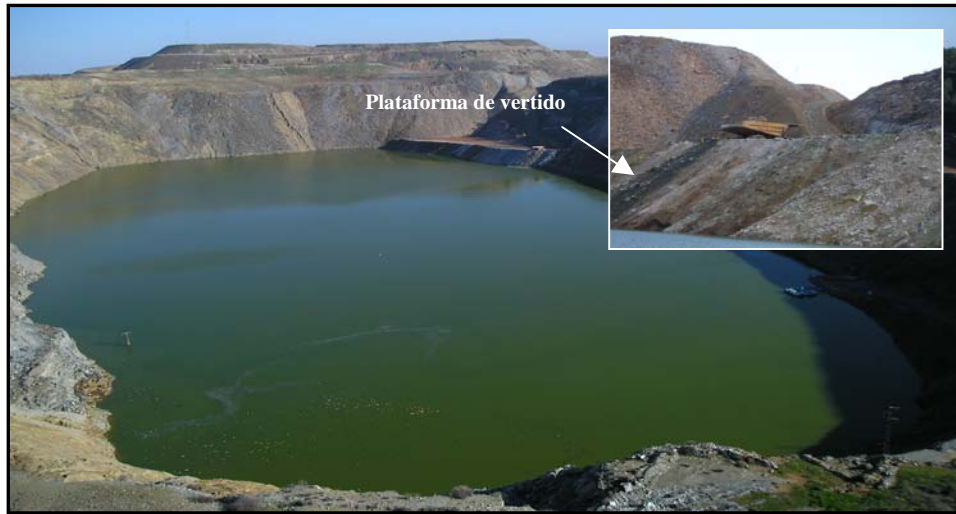
Figura 7.5. Corta de Aznalcóllar en enero de 2006, al comienzo del vertido de la escombrera de pirita S-3.

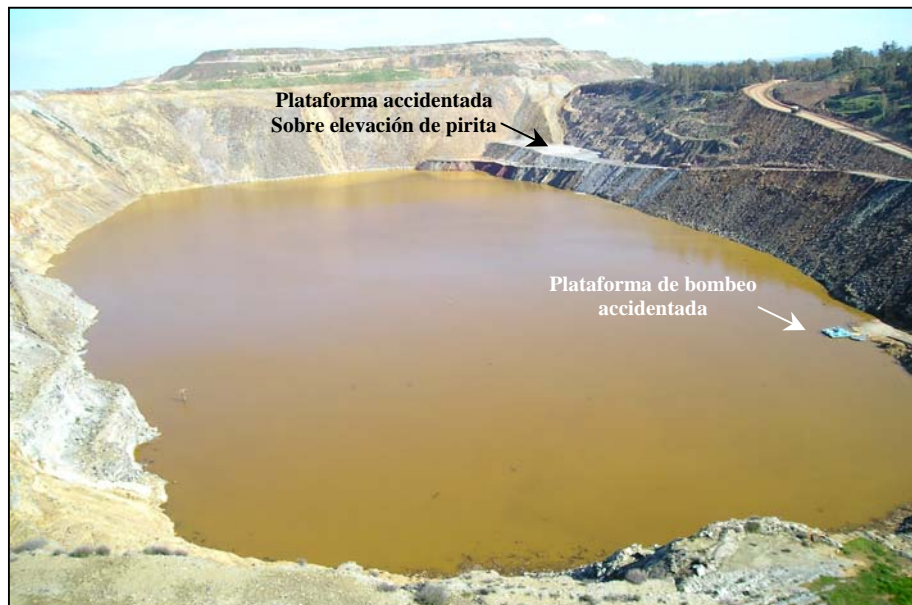
Figura 7.6. Situación de la corta de Aznalcóllar en marzo de 2006, después del derrumbe parcial de la plataforma de vertido.

En la madrugada del 2 de febrero de 2006, se produjo un accidente en la corta de Aznalcóllar. La plataforma de vertido situada al SE cedió, produciéndose un derrumbe parcial de ésta. Este derrumbe pudo estar favorecido por las fuertes lluvias registradas unos días antes (83 l/m²), junto con el peso que pudiera estar ejerciendo la pirita vertida sobre las cenizas púrpuras, vertidas anteriormente, ya que el deslizamiento se produjo en el contacto entre estos dos materiales (Figura 7.6).

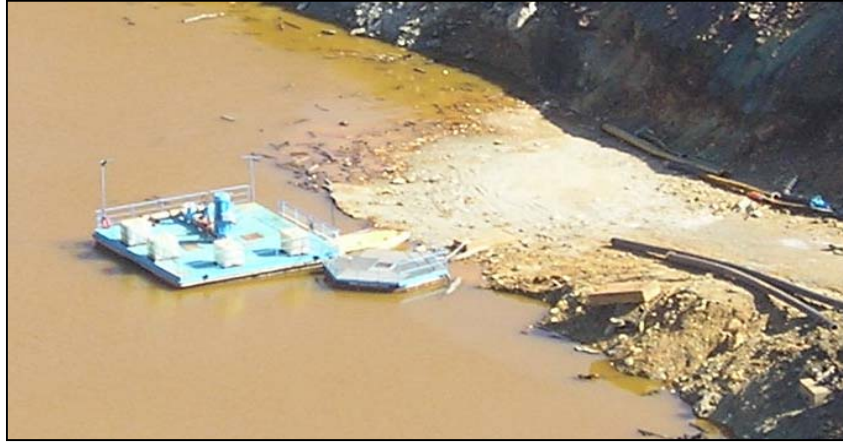
Figura 7.7. Situación de la balsa de bombeo después del derrumbe de la plataforma de vertido, se observa los tubos de bombeo cortados además de un incremento de la cota de lámina de agua.

Se cree que el derrumbe de esta plataforma fue brusco, ya que se generó una ola de unos 4 metros de altura, como se pudo estimar por el desplazamiento de los materiales flotantes sobre las orillas de la corta (Figura 7.7). La ola fue de tal magnitud que provocó el movimiento de los bloques de hormigón ubicados en la orilla sobre los que se fijaba la plataforma de bombeo, así como la rotura de tuberías y cables de dicha plataforma y la pérdida (por hundimiento) de la pasarela que daba acceso a la misma.

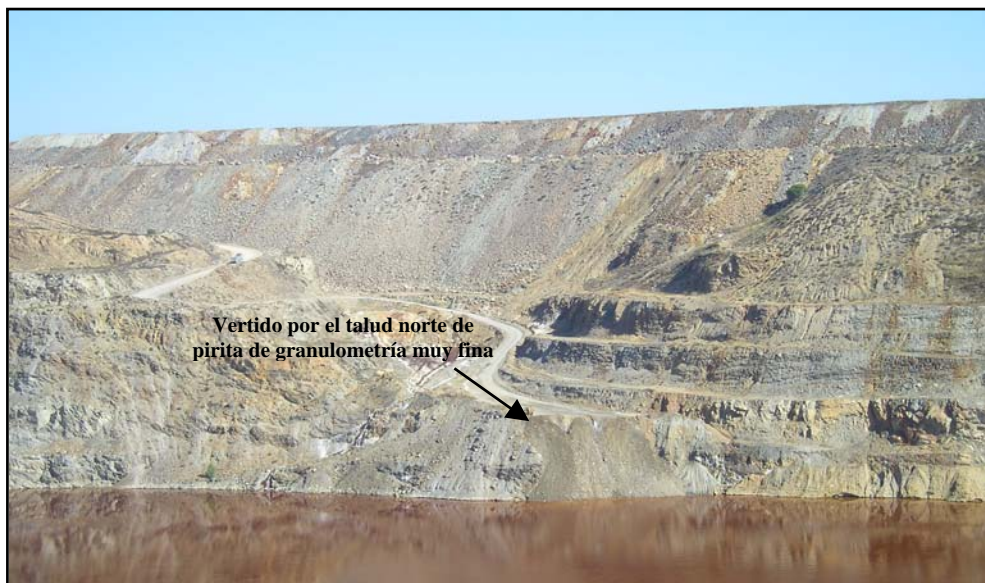
Figura 7.8. Talud norte de la corta de Aznalcóllar en mayo de 2006, durante el vertido de pirita de granulometría muy fina, almacenada en el área industrial.

Desde mayo de 2006, y durante unos meses, se ha venido efectuando simultáneamente un vertido desde la plataforma norte, de materiales procedentes del área industrial (Figura 7.8). La naturaleza de los materiales, si bien diversa, se componía de abundante pirita de granulometría muy fina (~ 16 micras), la cual quedaba en suspensión en la parte inferior de la columna de agua, como se pudo comprobar en la visita efectuada en el mes de julio.

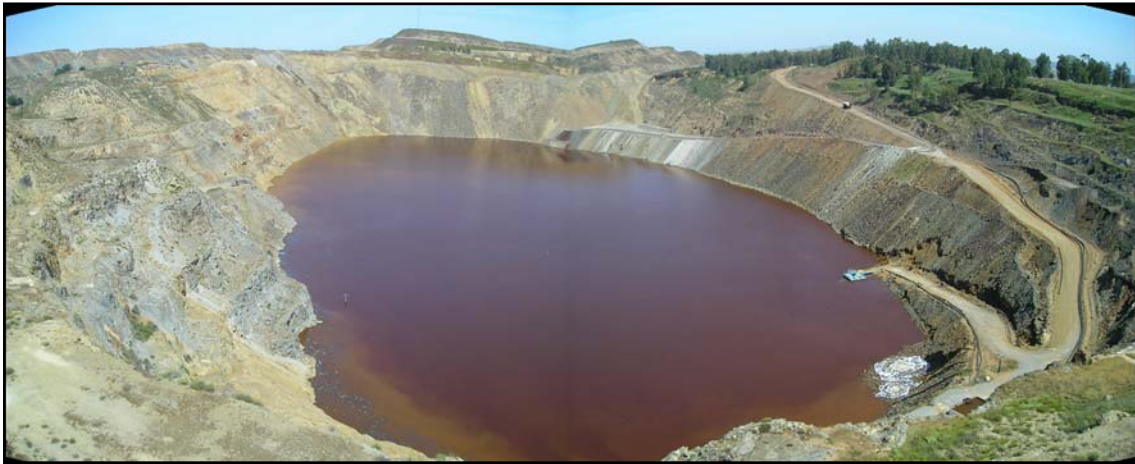
Figura 7.9. Corta de Aznalcóllar en julio de 2006, durante el vertido de la escombrera de pirita S-3.

El nivel del agua en la corta, desde julio de 2006 (Figura 7.9), se ha incrementado notablemente encontrándose sobre la cota -1 m r.n.m.. El principal motivo fue el continuo vertido de los materiales precedentes de la escombrera S-3, sumado a la avería provocada por el derrumbe de la plataforma de vertido, en el pantalan de las bombas de extracción de agua, además de la permanente entrada de agua desde la escombrera noroeste junto con los intermitentes bombeos a la corta procedente de la balsa de recogidas de agua de mina (balsa de escorrentía).

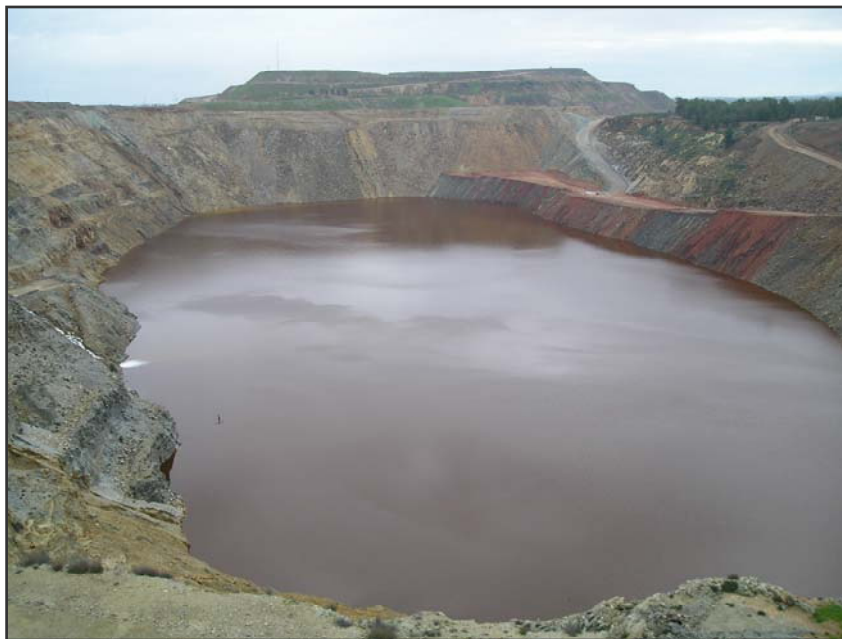
Figura 7.10. Corta de Aznalcóllar en noviembre de 2006, tras la finalización del vertido de la escombrera de pirita S-3.

Tras la finalización del vertido de pirita (noviembre de 2006, Figura 7.10), se comenzó a verter acto seguido, unas balsas de lodos y suelos contaminados ubicados en los alrededores de la planta de tratamiento.

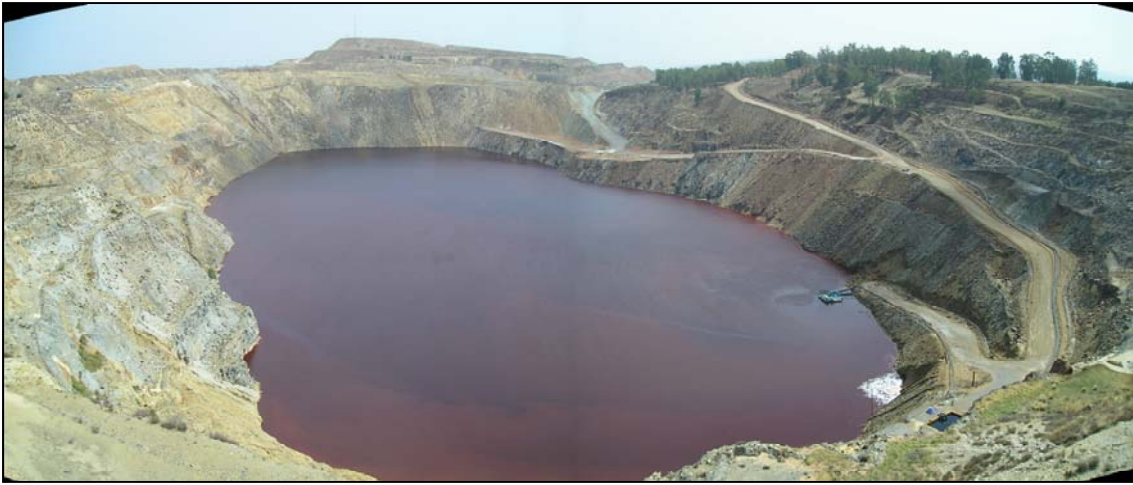
Figura 7.11. Corta de Aznalcóllar en septiembre de 2007, tras la finalización del vertido de la escombrera de pirita S-3.

Actualmente la corta no recibe ningún vertido, aunque se tiene programado el desmonte de otras escombreras. La situación actual de la corta se observa en la figura 7.11.
