# **ANEXO III**

“REGISTRO DE ALUDES  
CARTOGRAFIADOS.”

# VALLE DE BENASQUE.

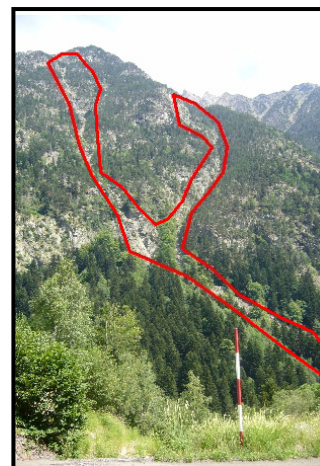
**ZONA DE SALIDA:** Pendiente mayor de 40°

Área: 1ha

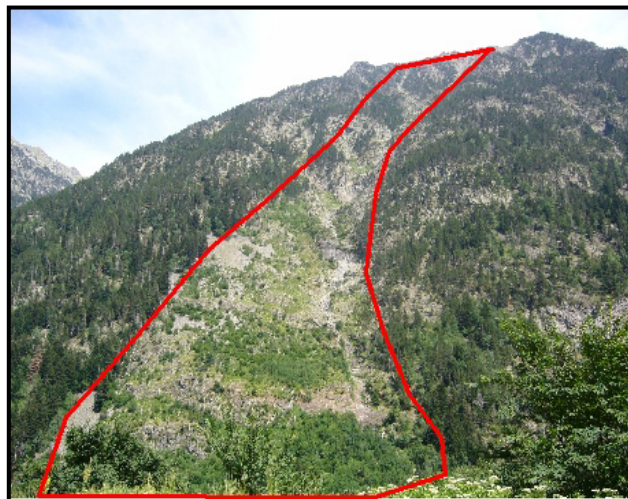
**ZONA DE SALIDA:**

Pendiente mayor de 28°

- Alud confirmado por encuesta personal.
- Afecta a la pista forestal o camino GR 11.
- Atraviesa el cauce del río y puede remontar la pendiente opuesta.
- En febrero de 1996, un alud de nieve polvo arrasó una franja, de 100m de ancho, de pinar maduro. Al año siguiente, el 4 de enero de 1997, volvió a caer otro alud, esta vez de nieve húmeda.

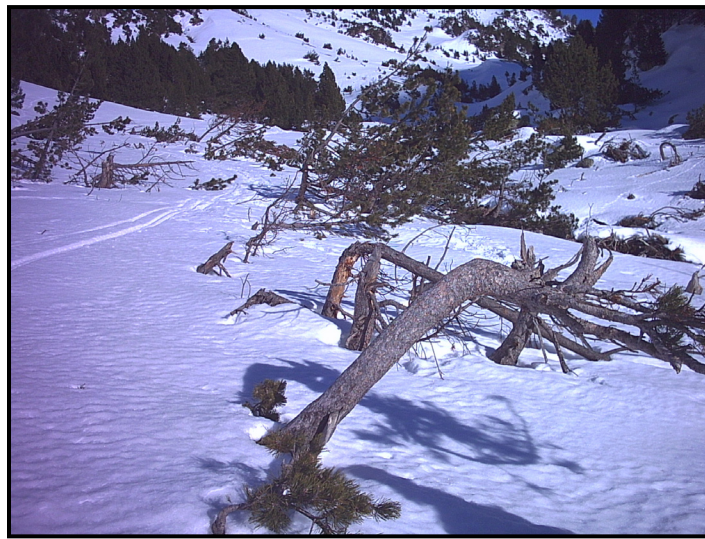
- No se ha obtenido información de accidentes provocados.
- Daños elevados en la vegetación existente en la zona de llegada.
- Los ascensos bruscos de temperatura, son la causa principal de desencadenamiento.

Pinos partidos por el impacto de aludes en la zona de llegada del alud. Fotografía realizada por Juan Antonio Ballesteros Cánovas, Febrero 2006.

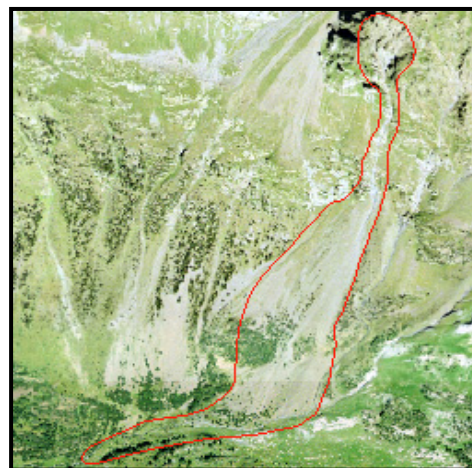
**ZONA DE SALIDA:** Pendiente mayor de 50° Área: 1,8 ha

**Morfología y naturaleza del terreno:** Pequeña cuenca de recepción rodeada por paredes calcáreas muy escarpadas con pendientes superiores a 50°. Perfil transversal cóncavo. Acumula poca cantidad de nieve, pero los desprendimientos sobre todo tras cambios bruscos de temperatura, permiten romper el equilibrio del manto en cotas inferiores y provocar el desencadenamiento de aludes en cotas inferiores.

- No se ha obtenido información de accidentes; sin embargo, el daño producido por los aludes sobre la vegetación en la zona de llegada es elevado.
- Los ascensos bruscos de temperatura, son la causa principal de desencadenamiento.

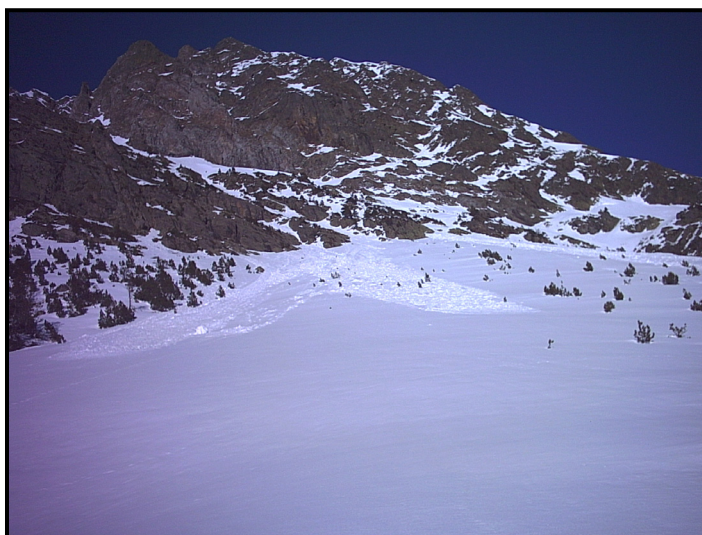
Desprendimiento en la parte superior de la zona de trayecto de nieve cohesionada húmeda tras un aumento brusco de la temperatura. Juan Antonio Ballesteros Cánovas, Febrero 2006.

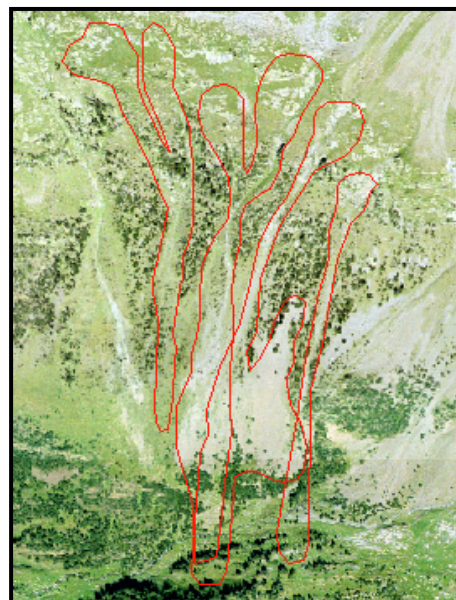
**ZONA DE SALIDA:** Pendiente variable (>40°) Área: 2 ha

**Morfología y naturaleza del terreno:** Pequeña cuenca de recepción excavada en litologías calcáreas de pendiente variable, pero superior a 40°. Presenta un perfil transversal cóncavo.

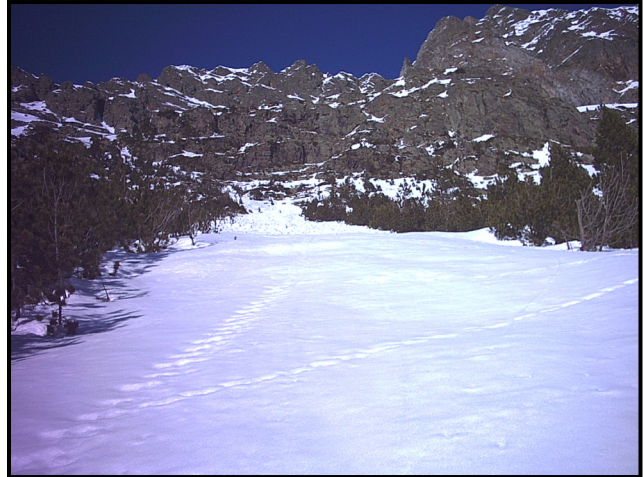
Alud de nieve cohesionada húmeda en la zona de trayecto B – 78D. Juan Antonio Ballesteros Cánovas. Febrero 2006.

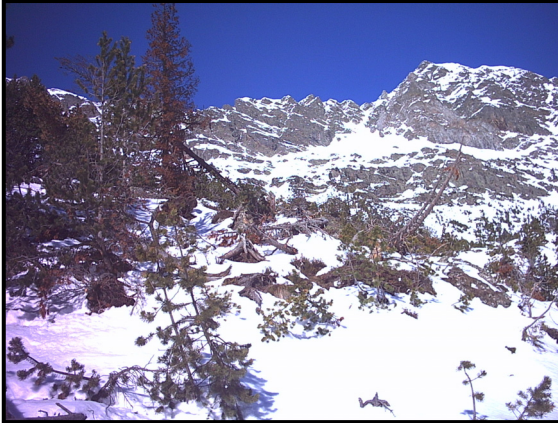
- Alud determinado por encuesta. Los ascensos bruscos de temperatura, son la causa principal de desencadenamiento.
- Máxima zona de llegada calculada por el método estadístico.
- Daños en la vegetación en la zona de llegada.
- Alud que comparte parte de la zona de llegada con los aludes B-78, 79, 80,82 D; precisamente en la parte izquierda de la zona de llegada se encuentra la excavación arqueológica del antiguo Hospital de Benasque, destruido por un alud en 1789.

Vegetación destrozada en la zona de llegada.  
Juan Antonio Ballesteros Cánovas. Febrero  
2006.

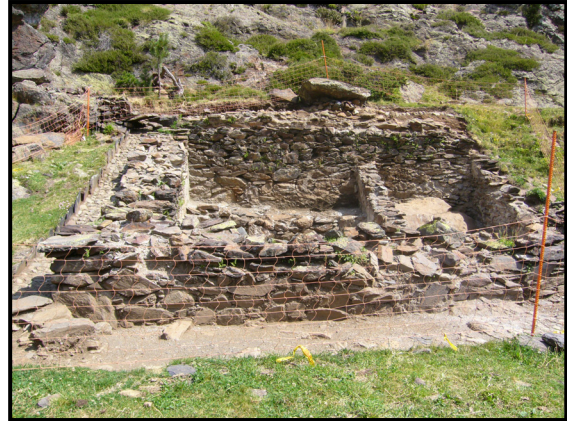
Excavación arqueológica del antiguo Hospital de Benasque destruido por un alud. Juan Antonio Ballesteros Cánovas, Julio 2006.

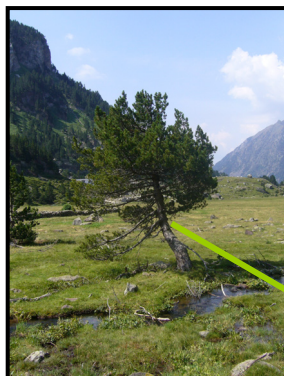
Fuste de pino afectado por aludes recurrentes

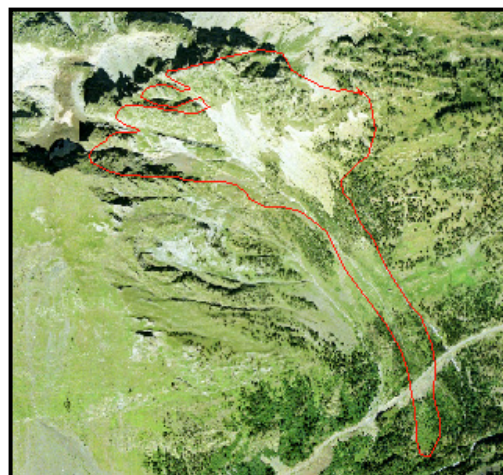
**ZONA DE SALIDA:** Pendiente variable (>40°) Área: 30 ha

**Morfología y naturaleza del terreno:** Gran cuenca de recepción, situada en una vertiente abierta y rodeada por paredes calcáreas de pronunciadas pendientes. Asociado a derrubios de laderas. Perfil transversal cóncavo.

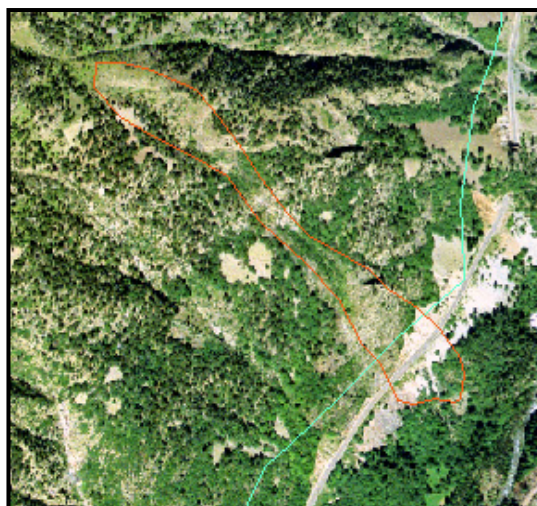
**ZONA DE SALIDA:** Pendiente mayor de 28° Área: 1,5 ha

**Morfología y naturaleza del terreno:** Pequeña ladera de pendiente homogénea superior a 28°.

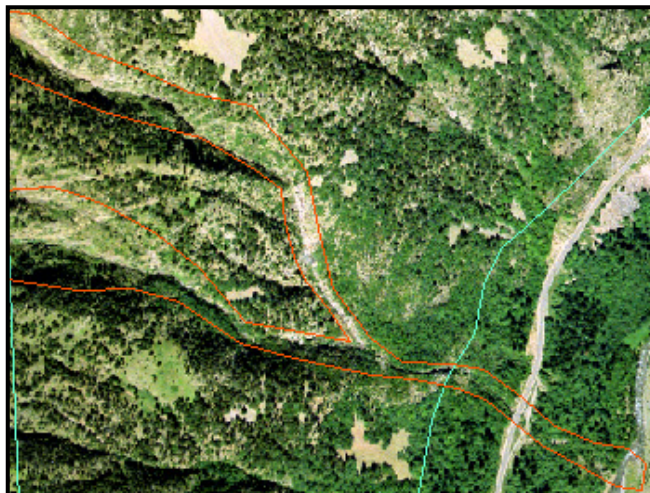
- Determinado por encuesta
- Afecta a la carretera, provocando su corte casi todos los inviernos. **Muy conflictivo.**

Zona de llegada, en la orilla del río Ésera. Se aprecia señales de tráfico arrastradas por el Alud. (Juan Antonio Ballesteros Cánovas, 2006)

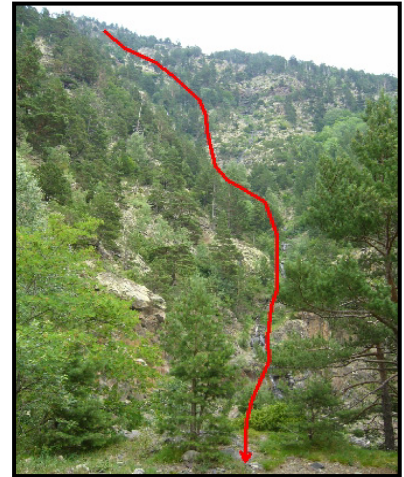
**ZONA DE SALIDA:** Pendiente superior a 40°

**Tipo de vegetación:** Zona ocupada por especies colonizadoras como los avellanos, serbales y arces. Se aprecian numerosos restos de troncos depositados, impactos en los pies arraigados y roturas de ramas.

- Alud no determinado por encuesta.
- La trayectoria del alud atraviesa, a la altitud de 1700m, la pista forestal que llega hasta el refugio de Coronas y que coincide con el sendero de GR 11.

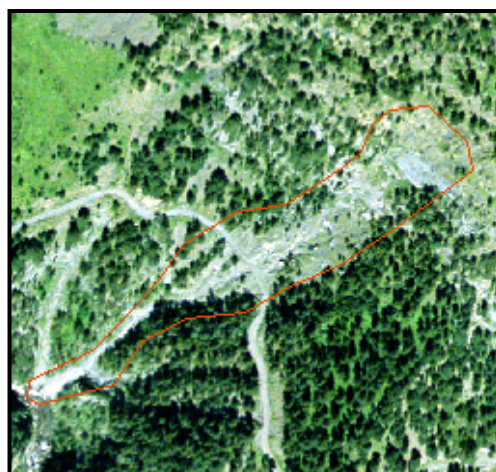
**ZONA DE SALIDA:** Pendiente mayor de 50° Área: 0,3ha

**Morfología y naturaleza del terreno:** La zona de salida es el talud calcáreo de elevada pendiente (>50°).

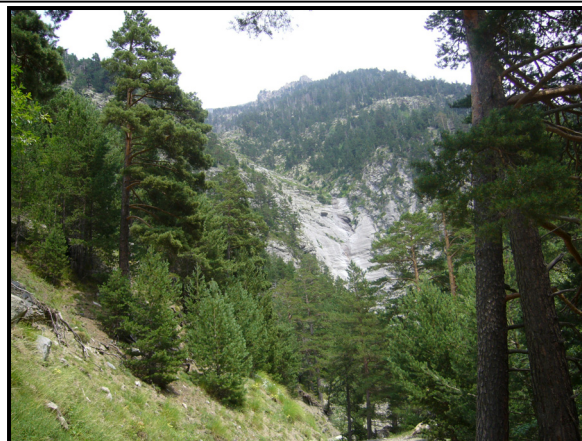
**ZONA DE SALIDA:** Pendiente mayor de 40° Área: 49,5 ha

**Morfología y naturaleza del terreno:** La zona de salida está compuesta por 3 palas principales y una zona con 4 corredores unidos a pequeñas cuencas de recepción de nieve. Las litología graníticas en la parte superior de las palas, conforman el relieve mas o menos homogéneo sin rupturas bruscas de pendiente; dos de las palas de salida, se aprecian pequeños corredores. Se observa derrubios de laderas provenientes de la erosión periglacial.

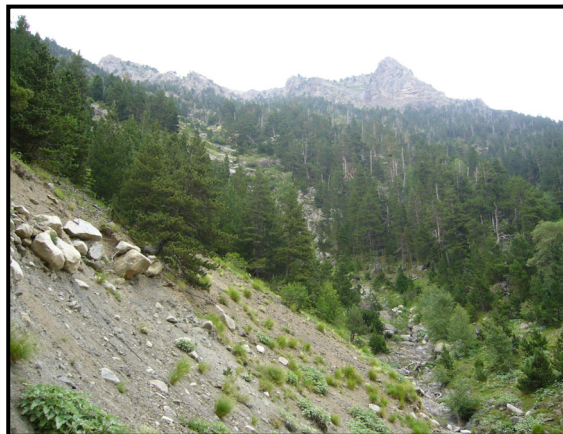
Zona de trayecto a la altura de la pista forestal

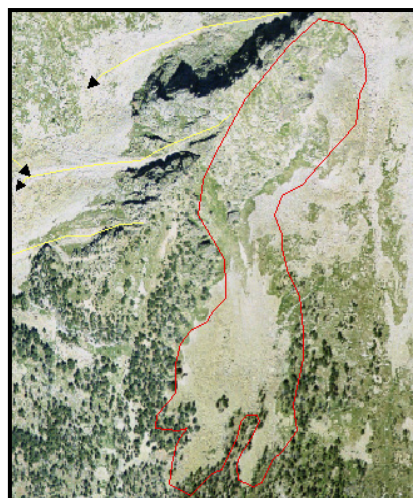
**ZONA DE SALIDA:** Pendiente mayor de 50° Área: 3,4 ha

**Morfología y naturaleza del terreno:** Zona de paredes escarpadas y graníticas. Perfil irregular compuesto por material de derrubio procedente de la acción periglaciaria.

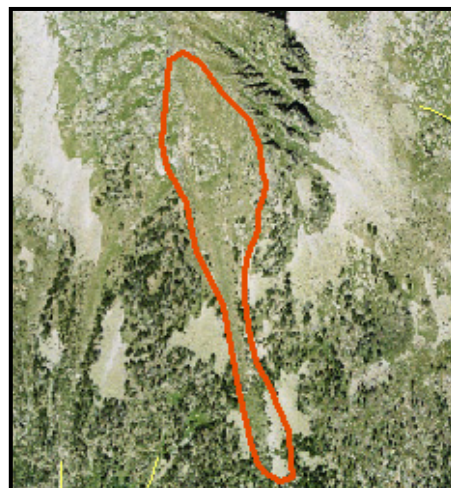
**ZONA DE SALIDA:** Pendiente mayor de 28° Área: 2 ha

**Morfología y naturaleza del terreno:** Zona de elevada pendiente entre las paredes verticales de la cresta de Pedres Albes. Litología granítica. Perfil longitudinal plano.

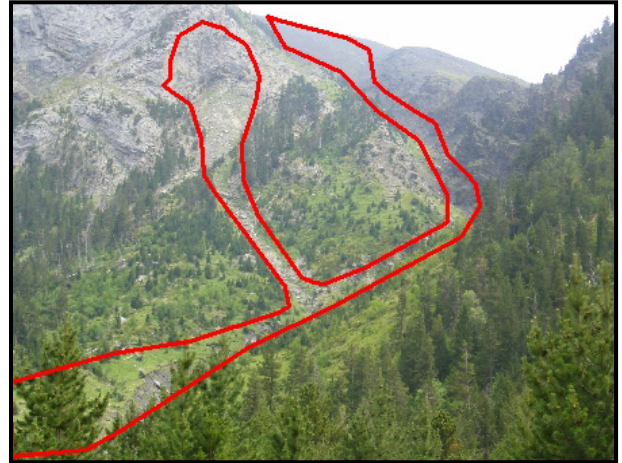
**ZONA DE SALIDA:** Pendiente menor de 50° Área: 1 ha

**Morfología y naturaleza del terreno:** Litología de pizarra con caliza. Zona de salida formada por una pequeña pala algo canalizada y con presencia de zonas convexas en su margen izquierdo.

**Tipo de vegetación:** Se aprecia claramente la cicatriz dejada en el bosque de abetos y pinos por el alud. Numerosos daños en la vegetación.

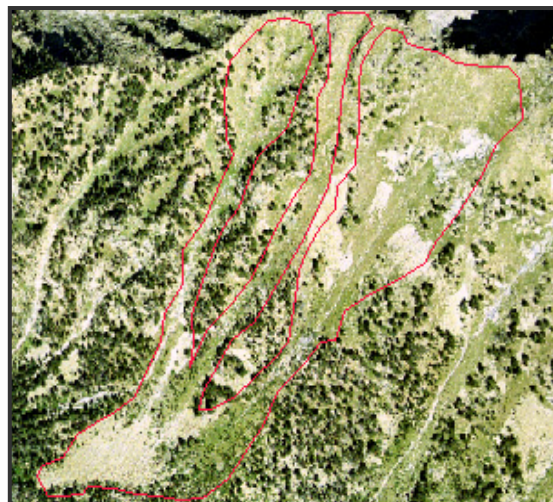
**ZONA DE SALIDA:** Pendiente entre 40° y 50° Área: 8 ha

**Morfología y naturaleza del terreno:** Cuenca de recepción pequeña y una pala amplia de gran pendiente, sobre litologías graníticas. Terreno regular.

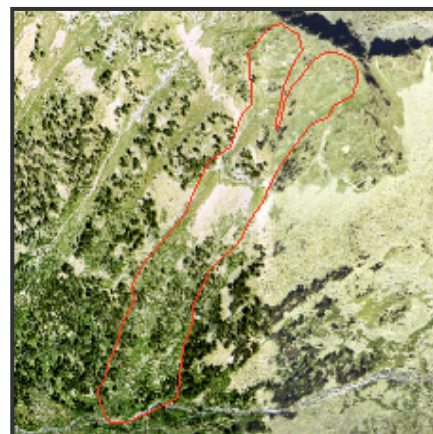
**ZONA DE SALIDA:** Pendiente mayor de 40° Área: 3,2 ha

**Morfología y naturaleza del terreno:** Palas con perfil trasversal ligeramente cóncavo.

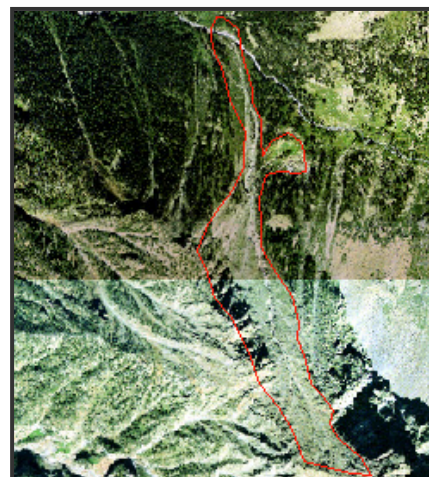
**ZONA DE SALIDA:** Pendiente mayor de 50° Área: 2 ha

**Morfología y naturaleza del terreno:** Cuenca de recepción bordeada por paredes escarpadas graníticas. Pendientes muy elevadas en la parte superior, disminuyendo en la parte inferior. Terreno irregular.

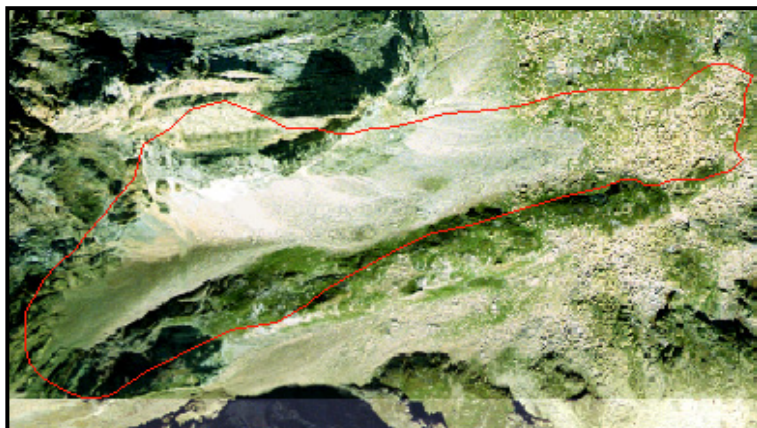
**ZONA DE SALIDA:** Pendiente mayor de 40° Área: 1,4 ha

**Morfología y naturaleza del terreno:** Pequeña cuenca de recepción rodeada por Paredes graníticas escarpadas

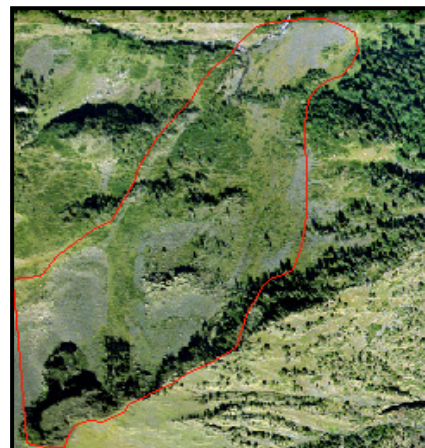
**ZONA DE SALIDA:** Pendiente variable (>40°) Área: 3,1 ha

**Morfología y naturaleza del terreno:** Pequeña cuenca de recepción rodeada por paredes calcáreas de elevadas pendientes. Perfil transversal cóncavo. Asociado a derrubios.
