Facing the seawater intrusion recharging coastal aquifers with regenerated water (Phase II)

Informe final

Unidad de Investigación de Acuíferos Costeros

Establecer una metodología apropiada para realizar un proyecto piloto de recarga artificial con aguas residuales regeneradas para luchar contra la intrusión marina y contribuir a la recuperación de acuíferos costeros salinizados

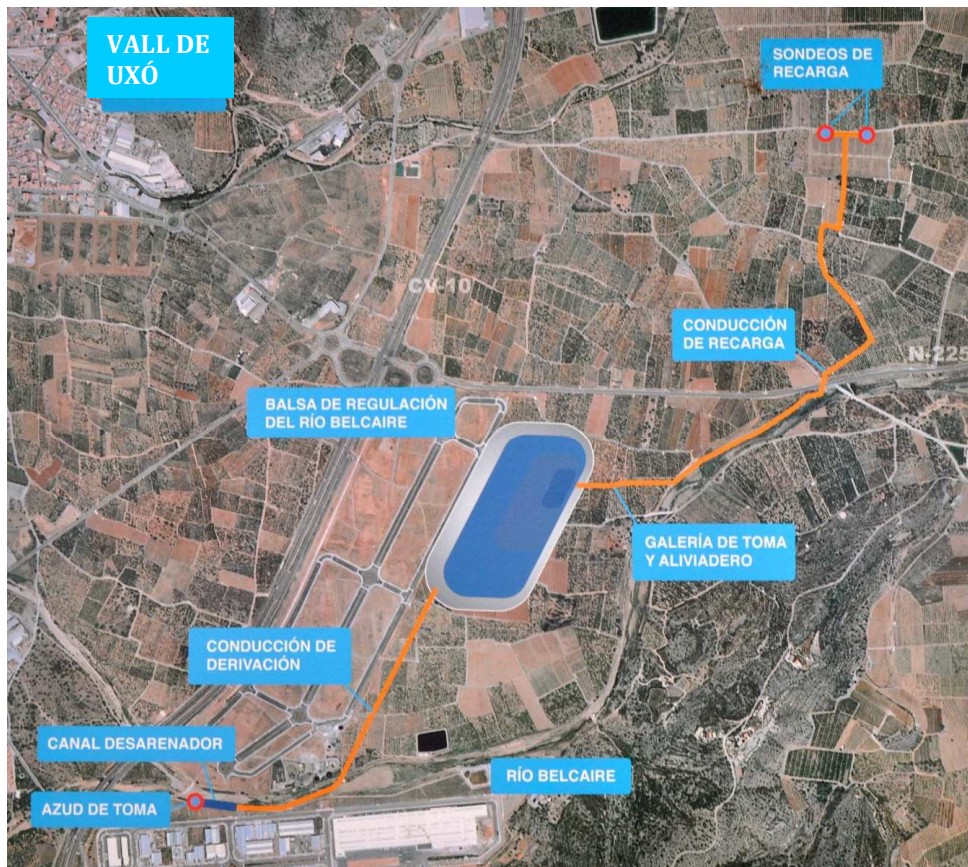
Figura 3. Esquema general de las instalaciones de recarga

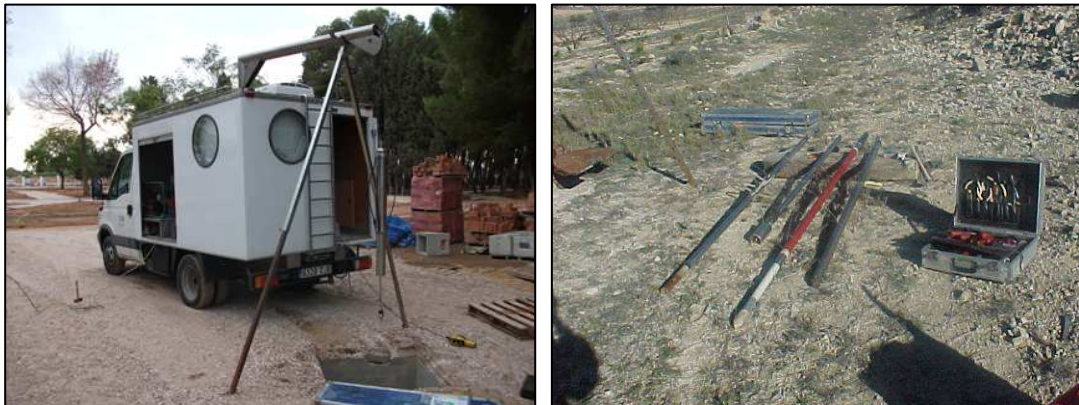
Figura 11. Unidad de Reconocimiento de sondeos y sondas geofísicas. Los fundamentos y características técnicas de los registros geofísicos se describen en los siguientes apartados.

Para conocer las características litológicas y constructivas de los sondeos de recarga, durante el mes de junio de 2013 se llevó a cabo su estudio detallado mediante un equipo de testificación geofísica y reconocimiento videográfico Robertson Geologging modelo Logger System II (PCL2) montado sobre un vehículo marca Iveco (figura 11). La sonda geofísica empleada en esta caso ha sido la ELGX que ha permitido medir los siguientes parámetros: *Natural Gamma*, *Self Potential*, *Normal Short Resistivity*, *Long Normal Resistivity* y *Single-Point Resistivity*.

Para el registro videográfico se ha empleado una videocámara sumergible color marca Laval Underground Surveys y modelo R-10 Dual Cam, con doble objetivo (axial y lateral), capaz de girar 360°.

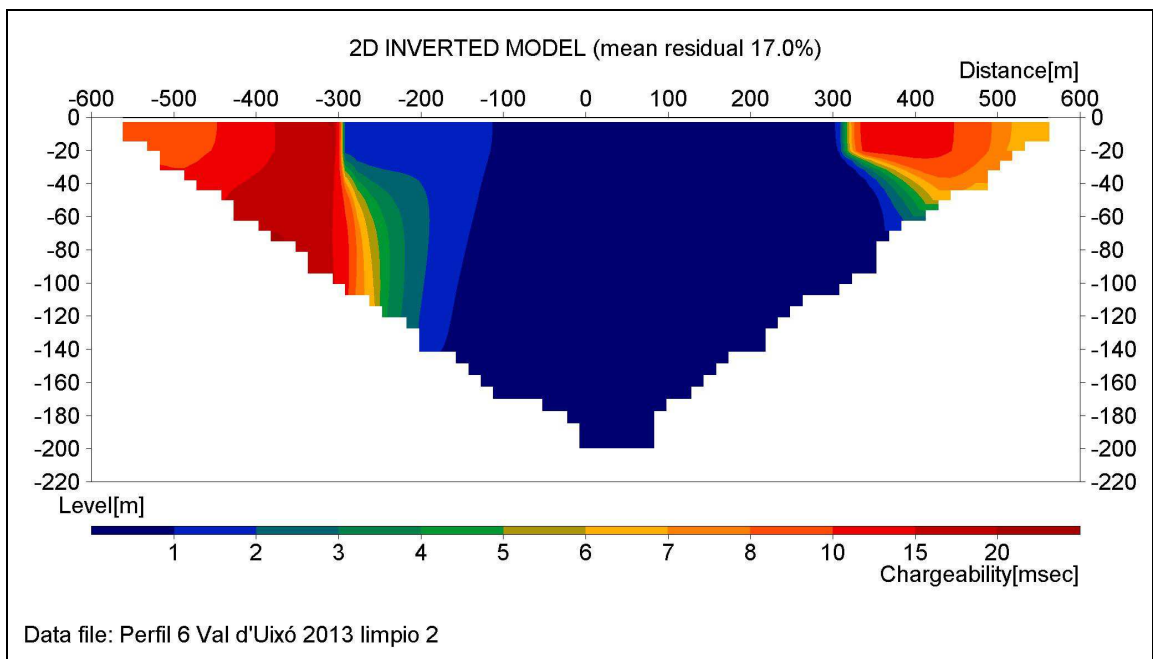
Figura 17. Valores de cargabilidad obtenidos en el Perfil 6

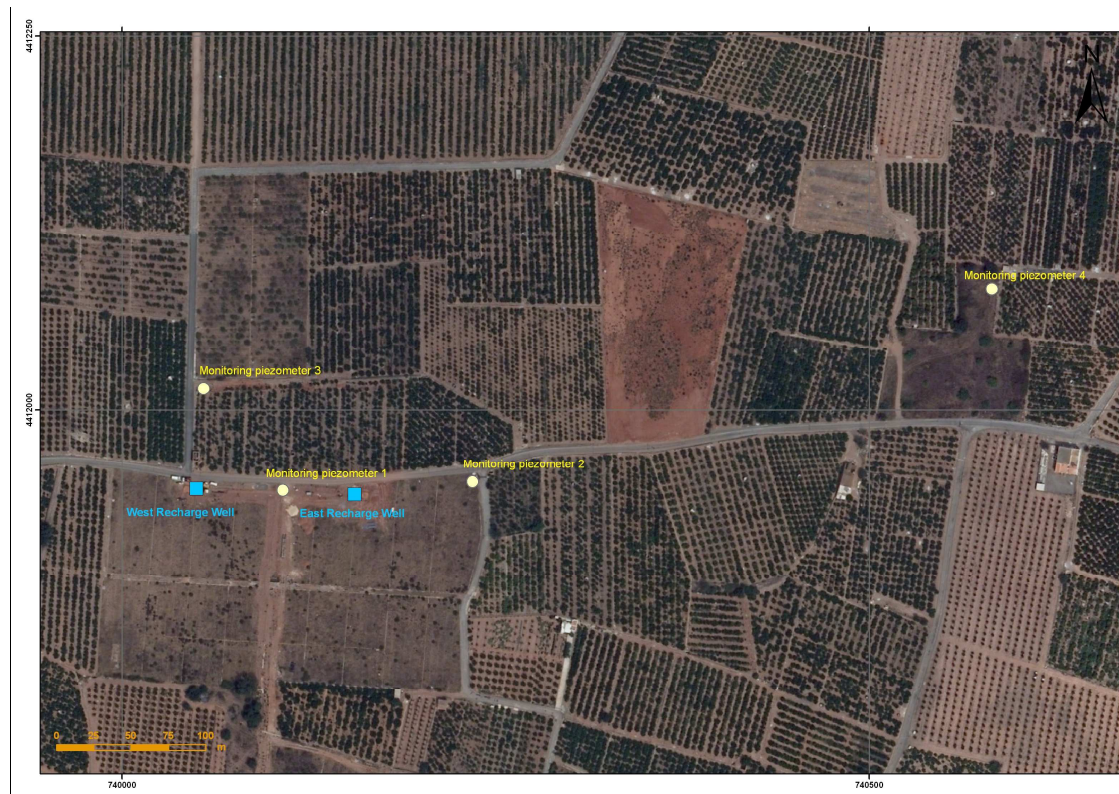
Figura 18. Situación de los piezómetros de la red de control específica

Esta red está diseñada para controlar el efecto de la recarga en el entorno más cercano a los puntos de infiltración. Estará compuesta por cuatro piezómetros (figura 18), tres de próxima construcción (piezómetros de control 1, 2 y 3) y uno ya existente y perteneciente a FACSA (piezómetro de control 4). Los piezómetros se sitúan a una distancia del Pozo de Recarga Oeste de 50, 185, 65 y 550 m, respectivamente. Las coordenadas UTM de los piezómetros son 1, 2 y 3, en ambos casos aproximadas, y del piezómetro 4 son las siguientes (sistema de referencia ETRS89 Zona 30N):

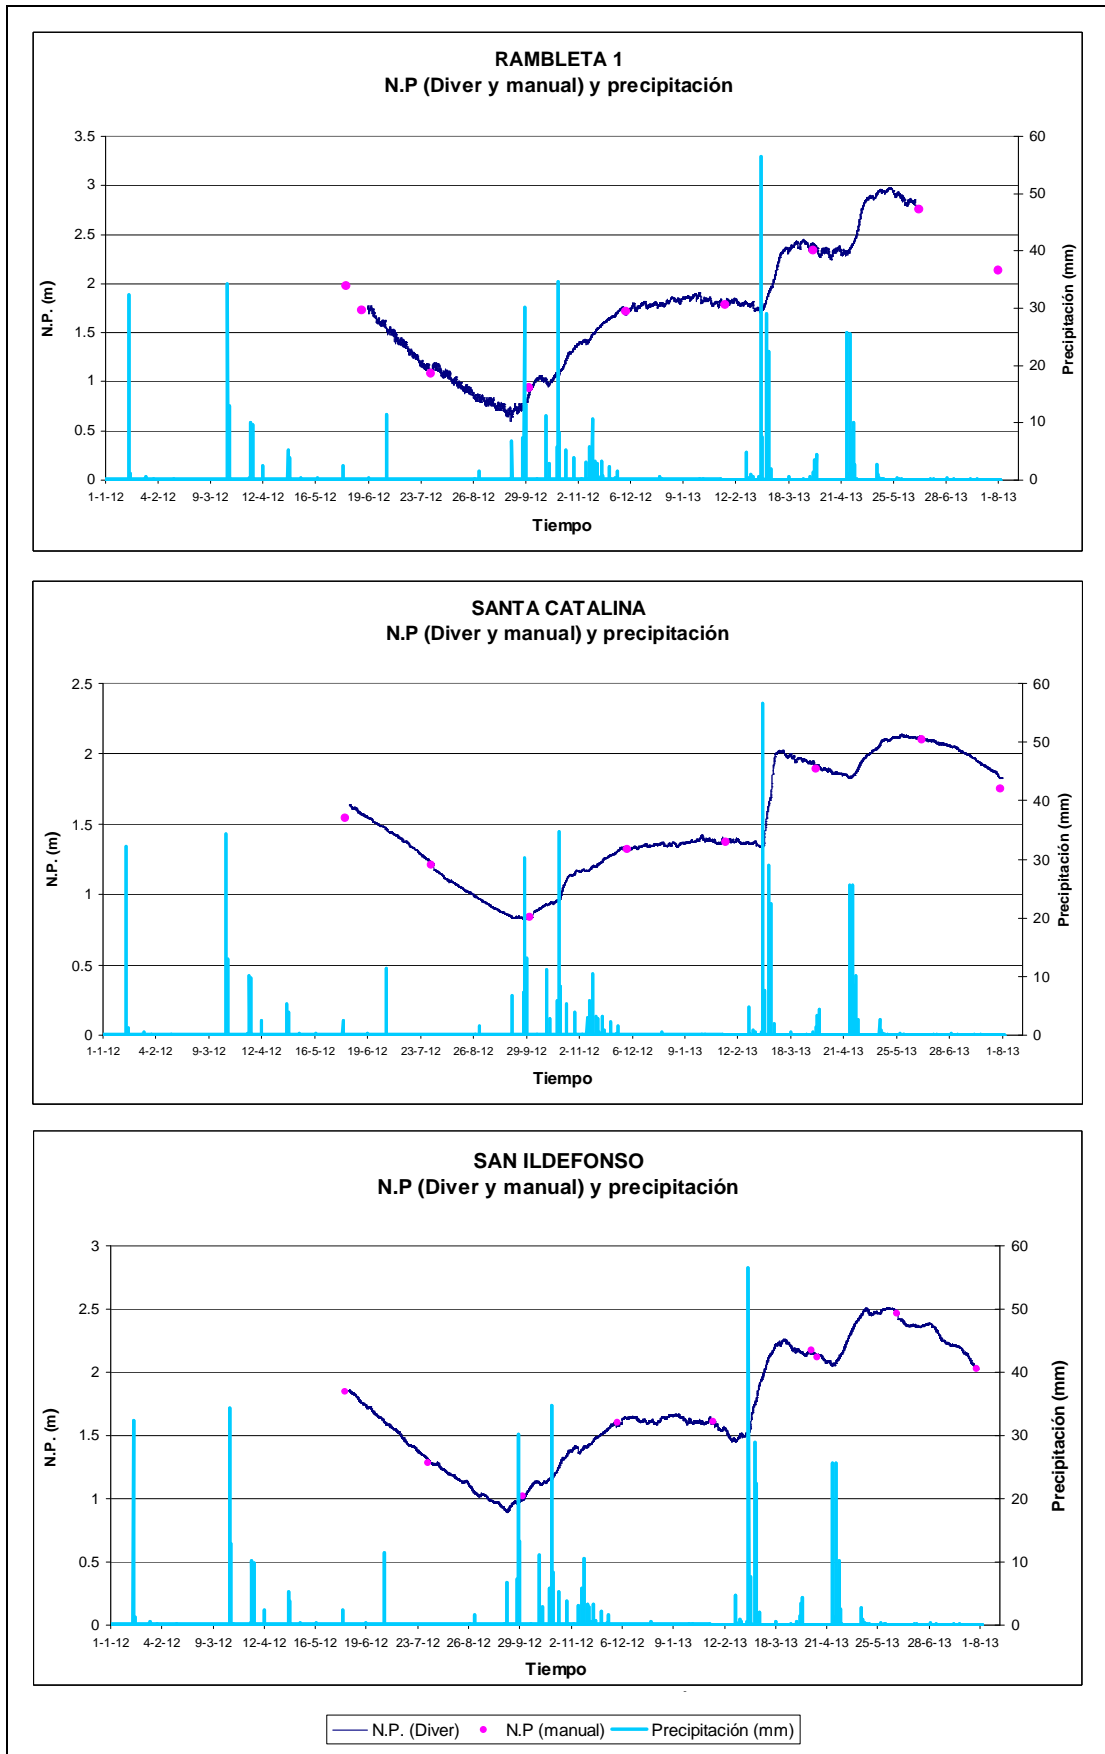
Figura 23. Evolución temporal de los niveles piezométricos en los pozos Rambleta 1, Sta. Catalina y San Ildefonso.

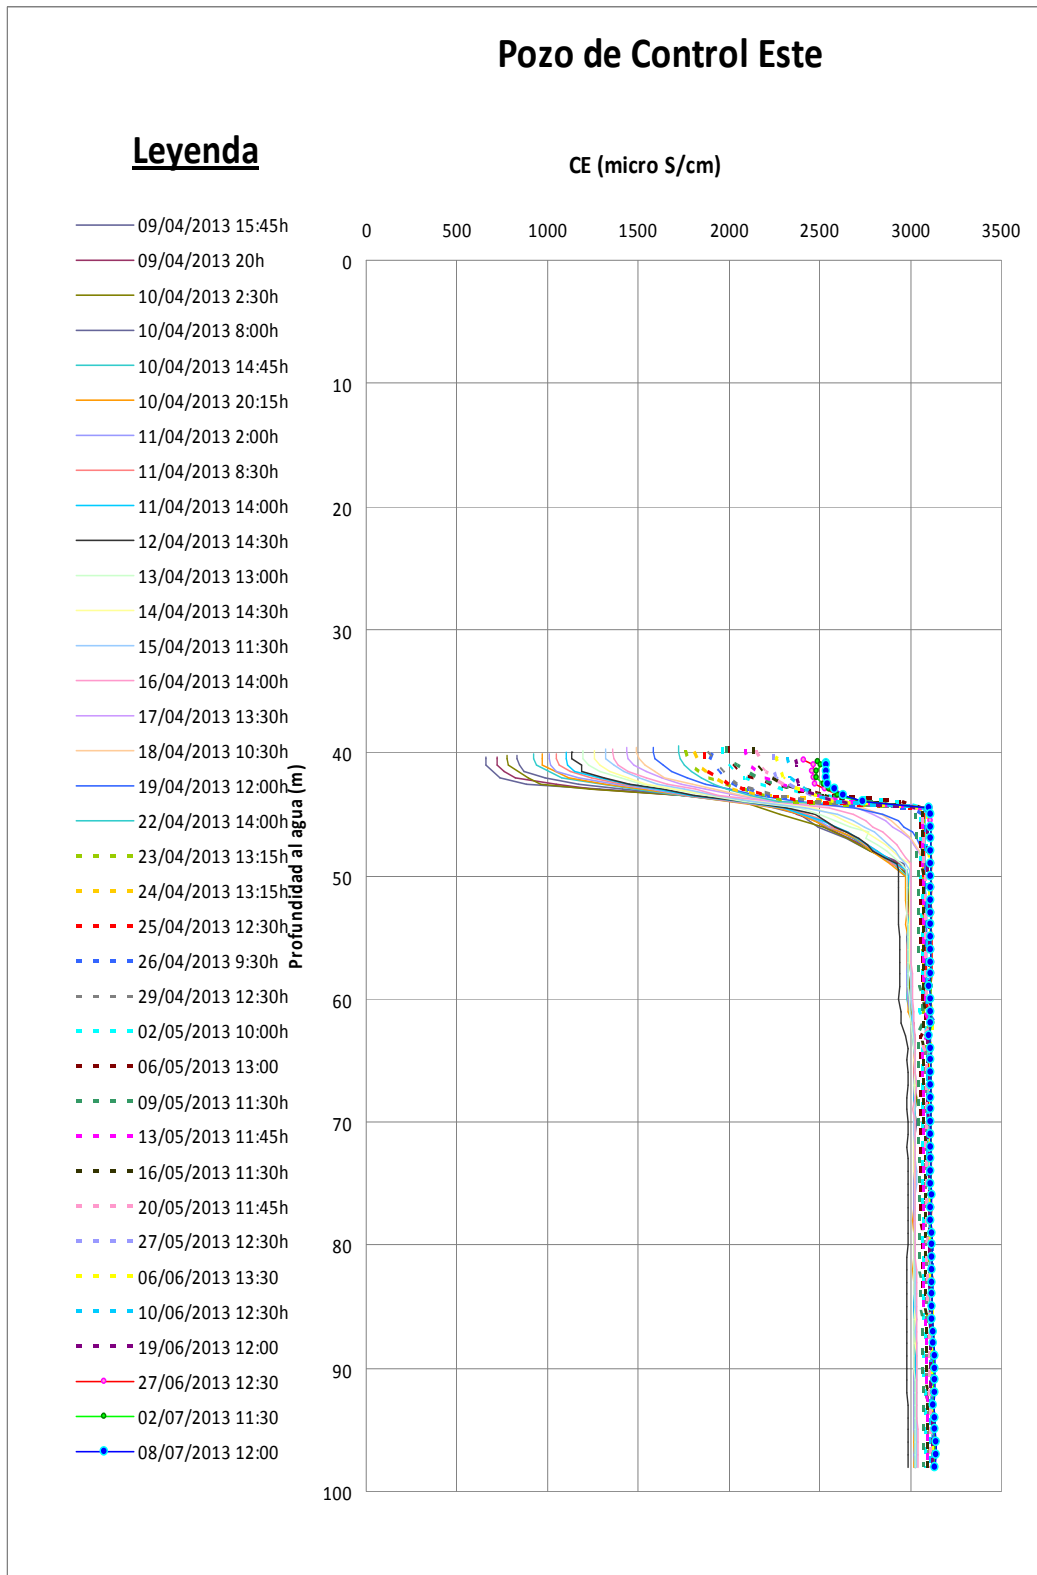
Figura 59. Evolución temporal de los registros verticales de conductividad eléctrica en el pozo Recarga Este

En la leyenda de las figuras 59, 60 y 61 se puede observar 3 trazados distintos. El primero, un trazado continuo, corresponde al periodo de recarga. El trazado discontinuo corresponde a los registros que se realizaron posteriormente a la prueba de recarga, de hecho en el primer perfil de trazado discontinuo (color verde pistacho, correspondiente al 23/4/2013) ya se observa un aumento de la profundidad al agua, lo que significa que el N.P. ha descendido unos centímetros. Y los últimos tres registros se han trazado mediante una línea continua con círculos de colores, únicamente por no repetir los colores del trazado discontinuo, pero este último trazado no aporta ninguna información adicional.

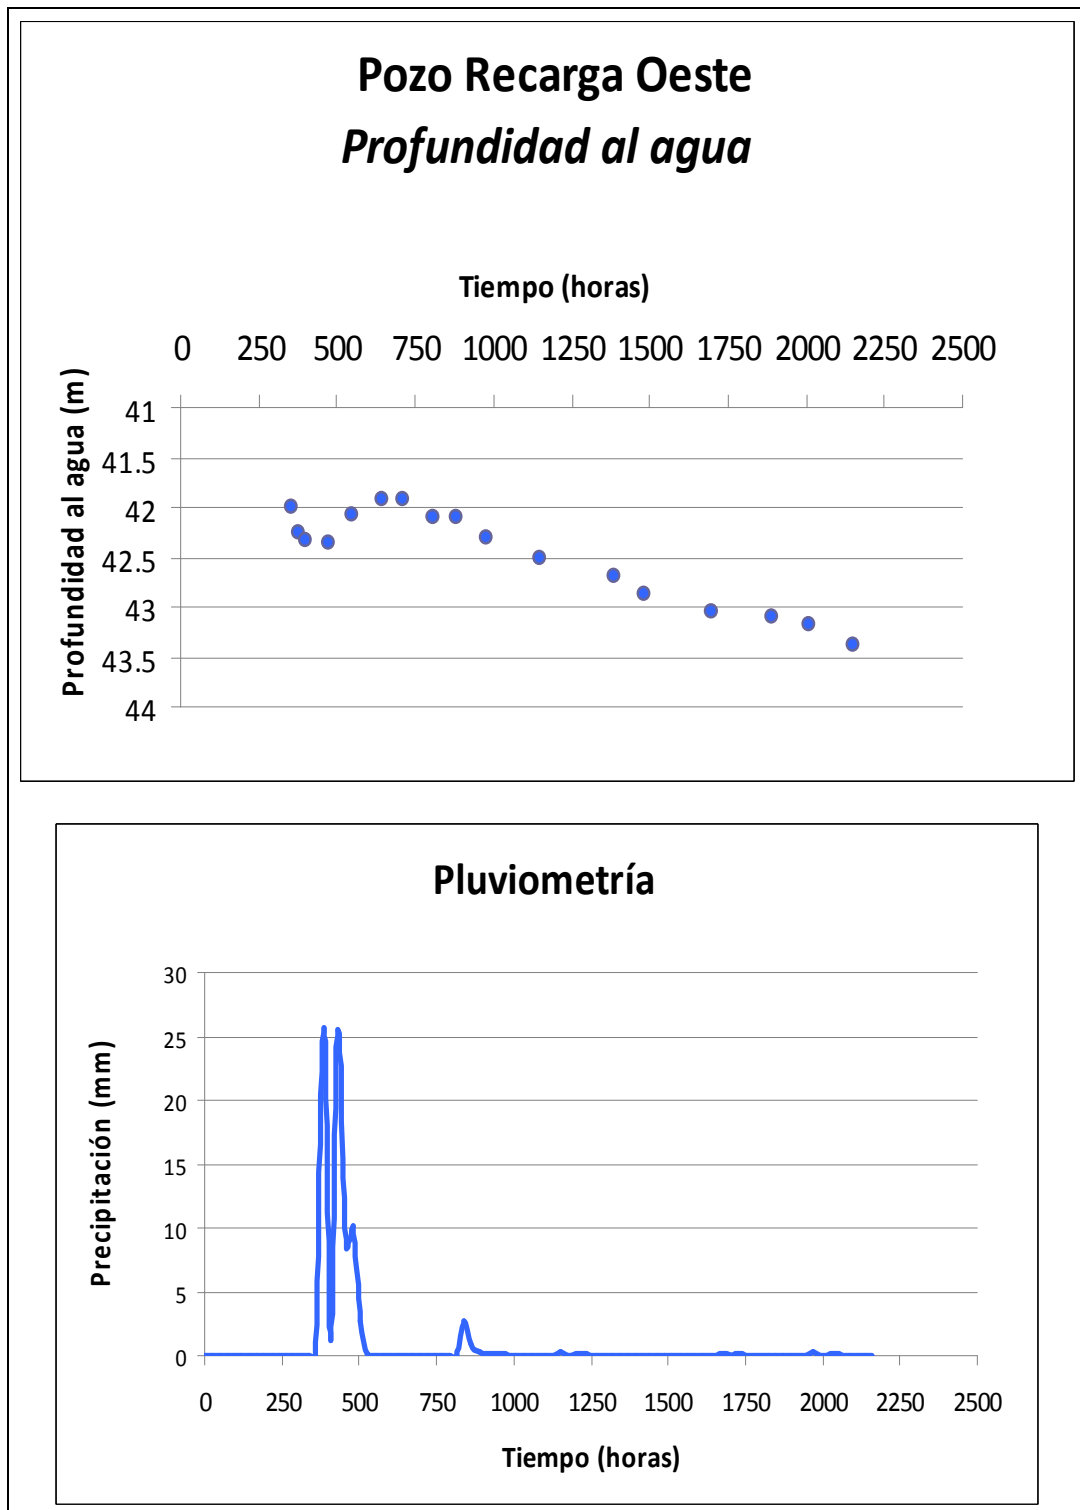
Figura 64 Profundidad al agua (m) en el pozo Recarga Oeste

En la figura 64 se muestra tanto la profundidad al agua como la precipitación (72.82 mm, www.ivia.es)
