ESTUDIO SOBRE LA INUNDACIÓN DE LOS POZOS MINEROS EN LA ZONA POLIO - TRES AMIGOS

TOMO II: ANEXOS

Julio 2009

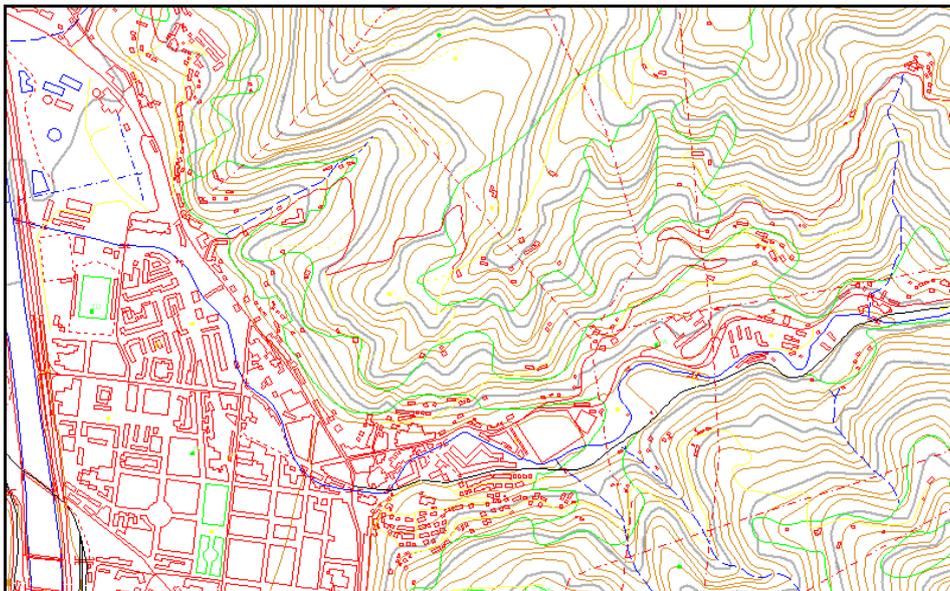
Figura 1-2.- Cartografía vectorial BCN25 visualizada en el SIG

Se han incorporado las hojas de la serie BCN25 del Instituto Geográfico Nacional (IGN) como representación de cartografía base (Figura 1-2). La información incorporada desde la serie BCN25 incluye planimetría y altimetría.

Para la incorporación al SIG, se convirtió el formato original (Microstation-DGN) al que utiliza el SIG (Geomedia-Access). Se implementó una leyenda en Geomedia que permite visualizar la cartografía con el mismo aspecto del original.

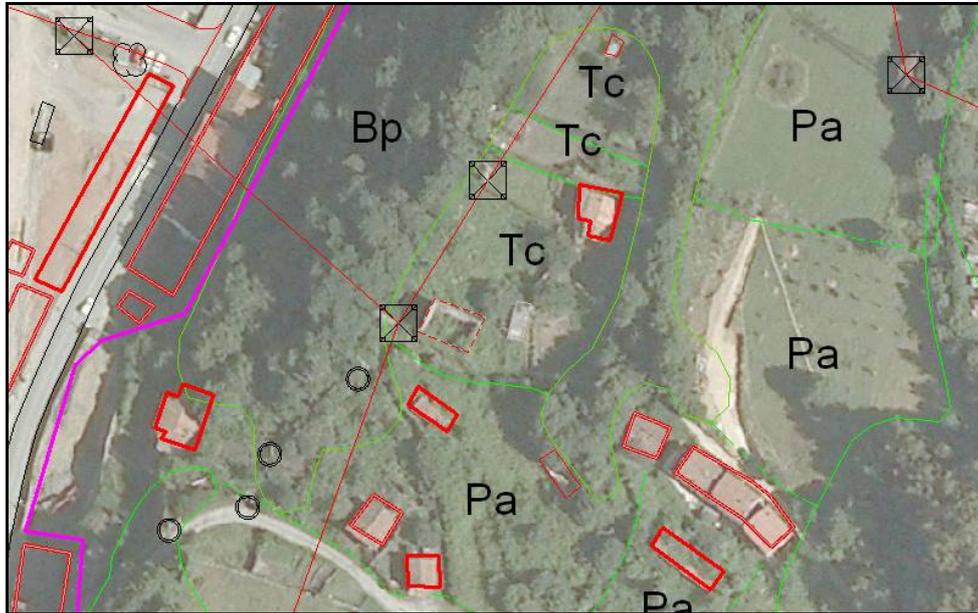
Figura 1-3.- Cartografía vectorial 1:5.000 y Ortofoto del Servicio de Cartografía

Como cartografía ráster, se han incorporado las ortofotos de SIGPAC, también facilitadas por el Servicio de Cartografía del Principado de Asturias. Se han elegido las fotos que cubren la zona de interés. Son imágenes en color y con resolución de 50 cm por píxel (Figura 1-3).

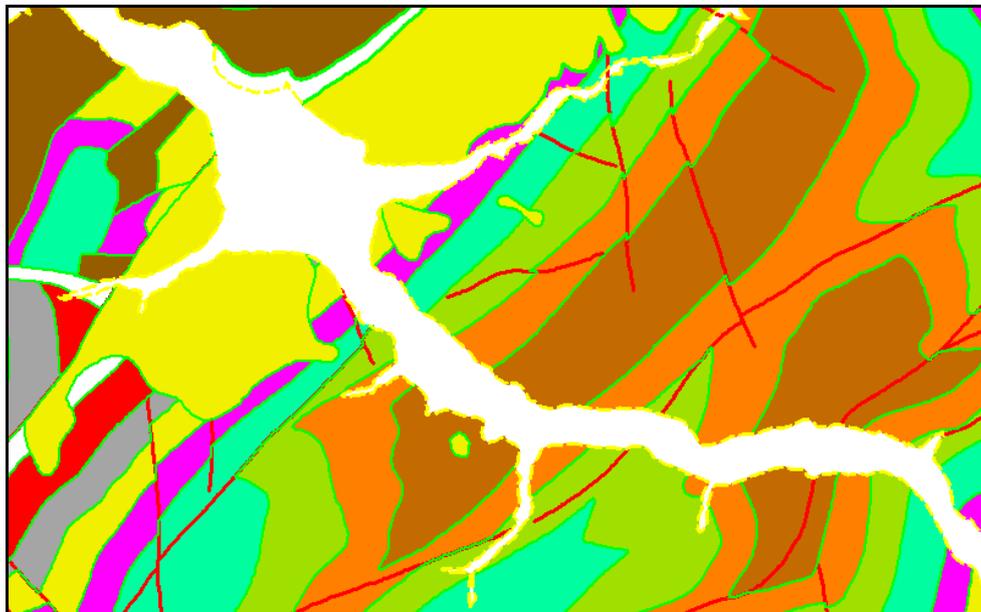
Figura 1-5.- Cuenca carbonífera central (detalle)

La Figura 1-4 y Figura 1-5 representan los resultados obtenidos, tanto a escala completa como a escala de detalle.

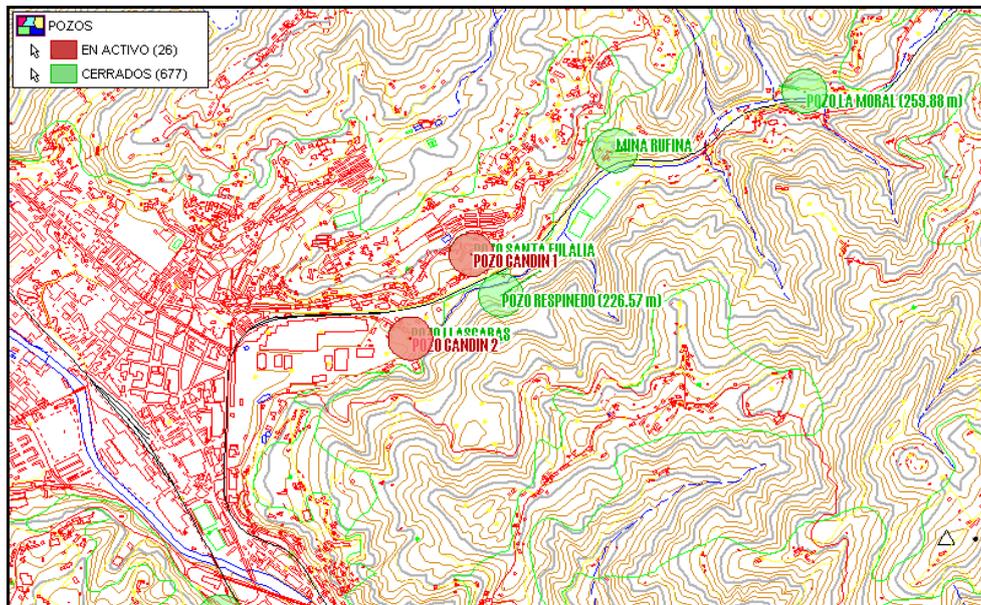
Figura 1-6.- Localización de pozos mineros del Grupo HUNOSA

Los pozos mineros se localizan en el SIG clasificándolos según estén activos o cerrados, y mostrando una etiqueta con el nombre del pozo (Figura 1-6).

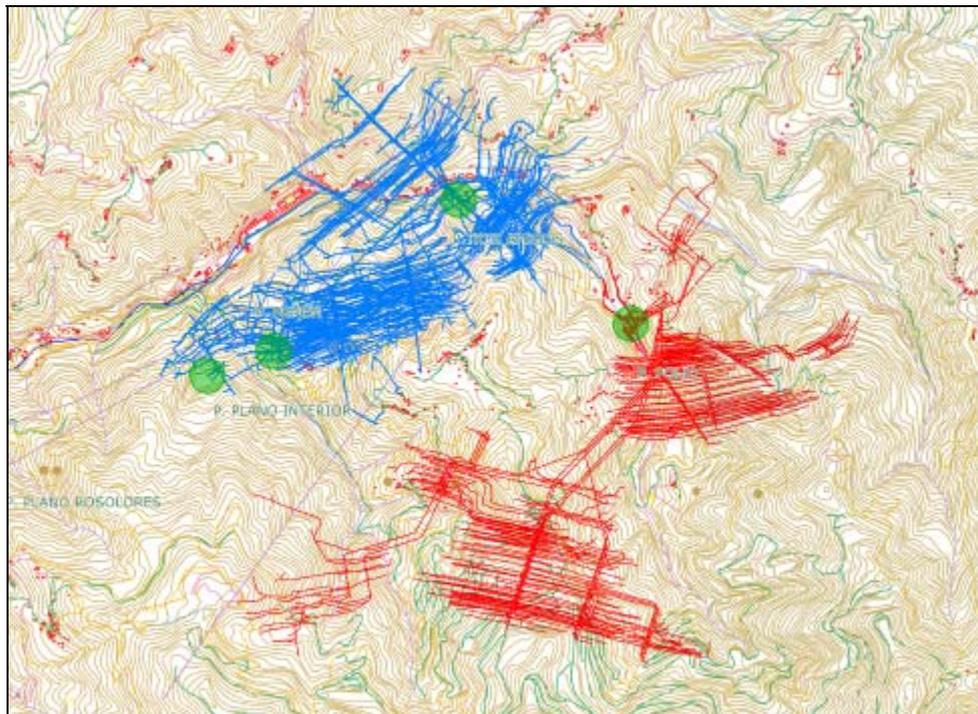
Figura 1-7.- Plano de labores de los pozos Polio y Tres Amigos (en planta).

Se han incorporado todos los planos de labores de pozos mineros del Grupo HUNOSA (Figura 1-7). Al igual que la localización de los pozos, los planos de labores han sido facilitados por la propia compañía, en coordenadas UTM y en cota.

el SIG (Geomedia-Access). Se implementó una leyenda en Geomedia que permite identificar las labores de cada pozo por colores.

La visualización de las labores en combinación con la cartografía de referencia permite conocer las entidades existentes en superficie sobre las labores.

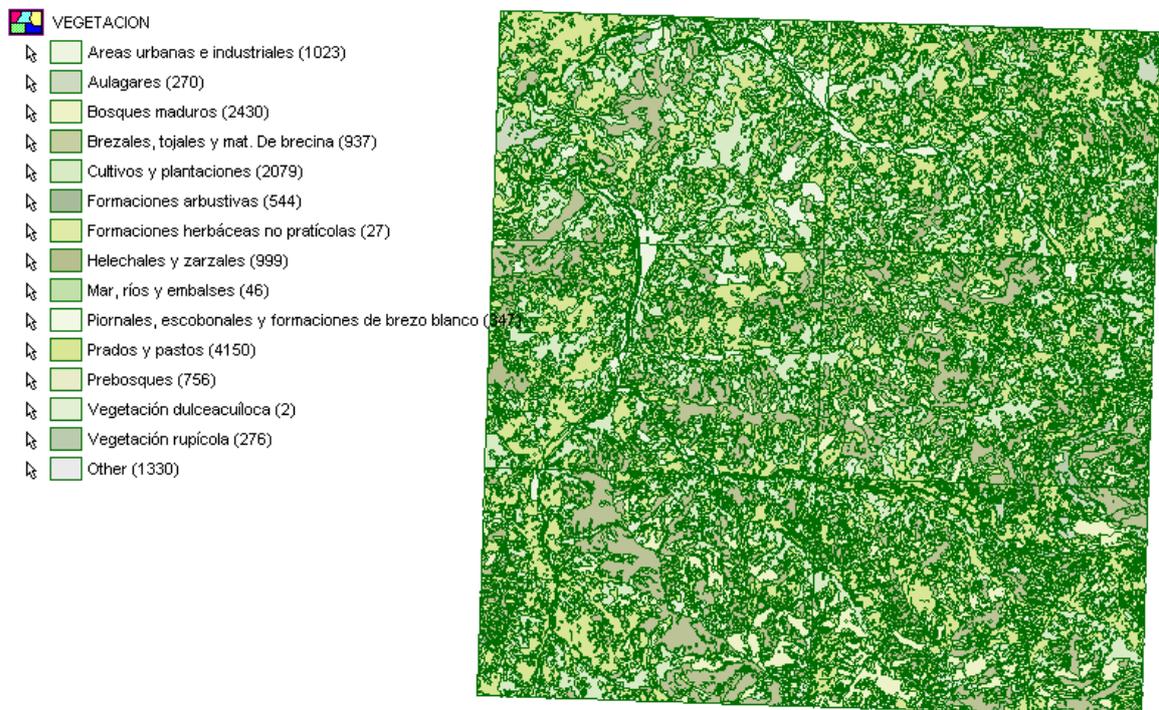
Figura 1-8.- Mapa de vegetación

La Figura 1-8 ilustra el mapa de vegetación de toda la zona de interés, y la clasificación por colores de los distintos tipos de vegetación que aparecen.

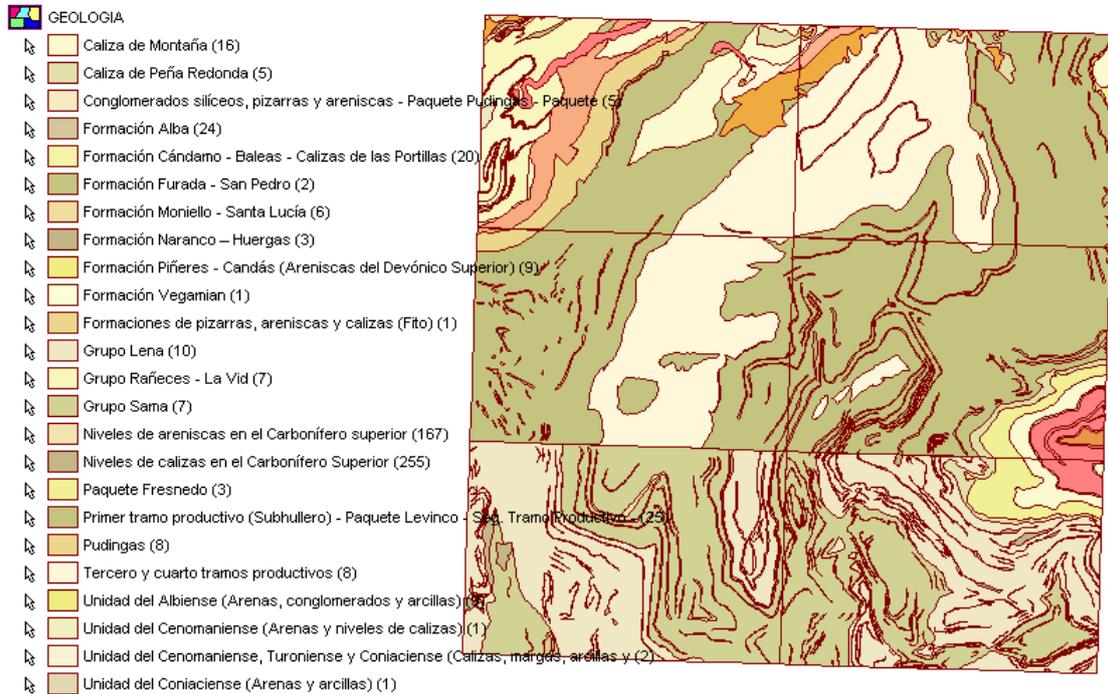
Figura 1-9.- Mapa de geología

El mapa de geología (Figura 1-9) muestra diferencias de criterio de clasificación en los cambios entre hojas, lo que es frecuente cuando el estudio de cada hoja se hace con equipos de trabajo distintos e independientes.

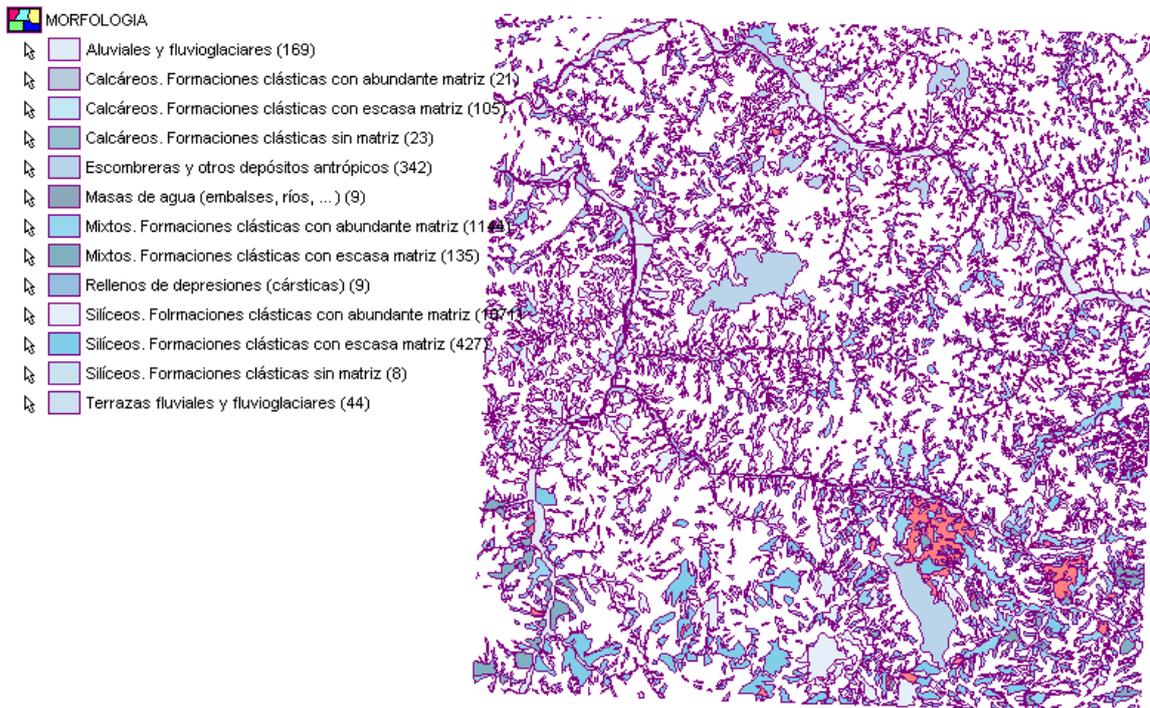
Figura 1-11.- Mapa de morfología

La Figura 1-11 ilustra el mapa de morfología de toda la zona de interés, y la clasificación morfológica por colores.

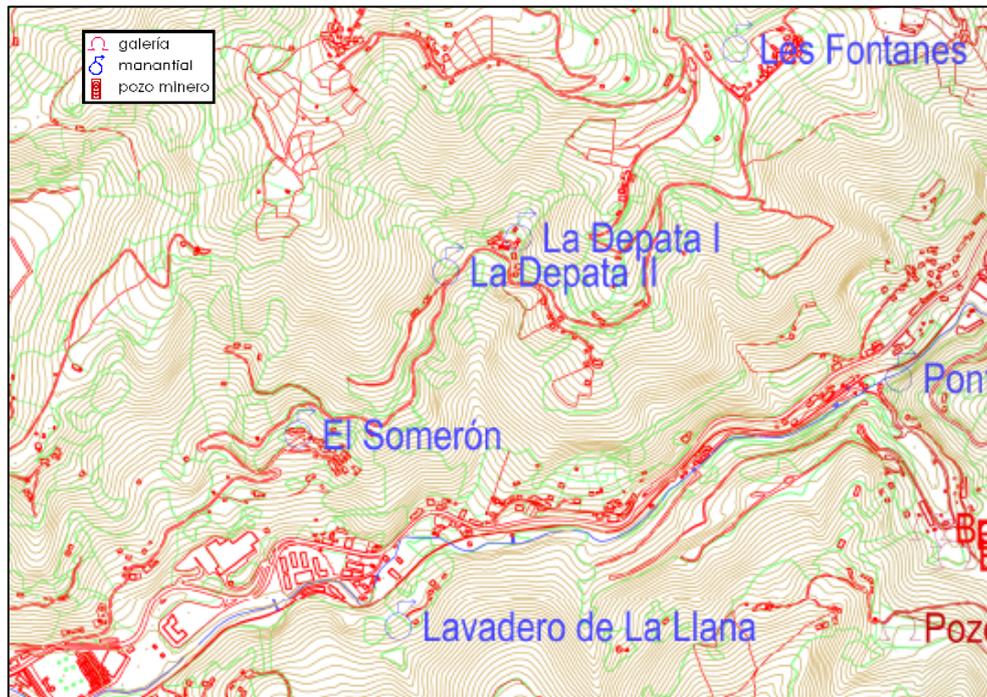
Figura 1-16.- Representación de puntos de agua

Los puntos de agua se muestran con simbologías distintas, según se clasifiquen como manantiales, bocaminas o pozos mineros (Figura 1-16).

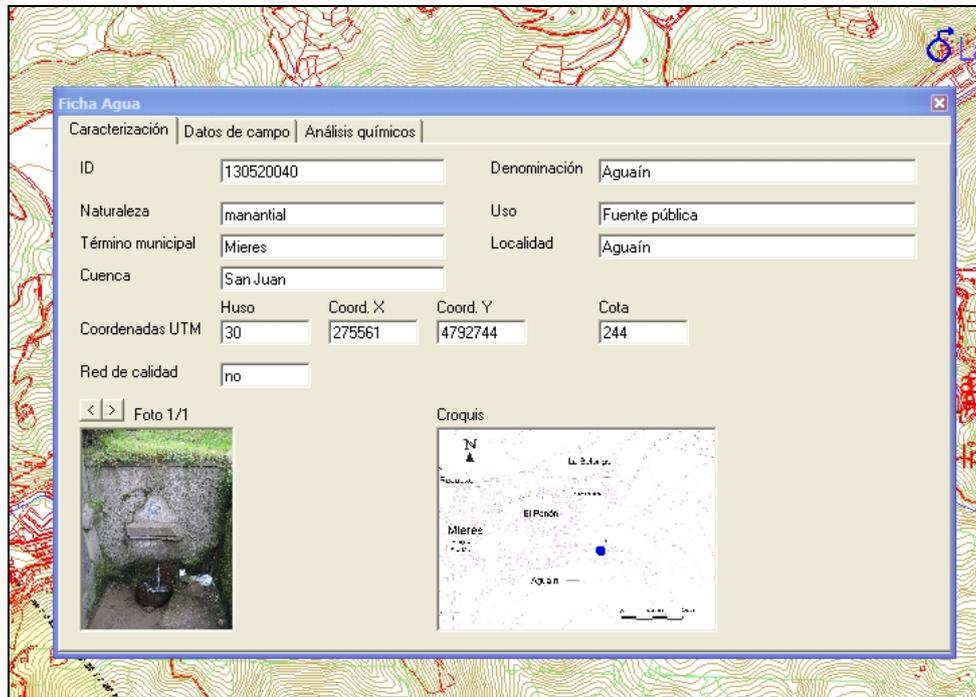
Figura 1-17.- Ficha de puntos de agua

La ficha se muestra dentro del entorno del SIG (Figura 1-17), tras seleccionar el punto de agua, bien sea sobre el propio mapa o sobre un listado alfanumérico.

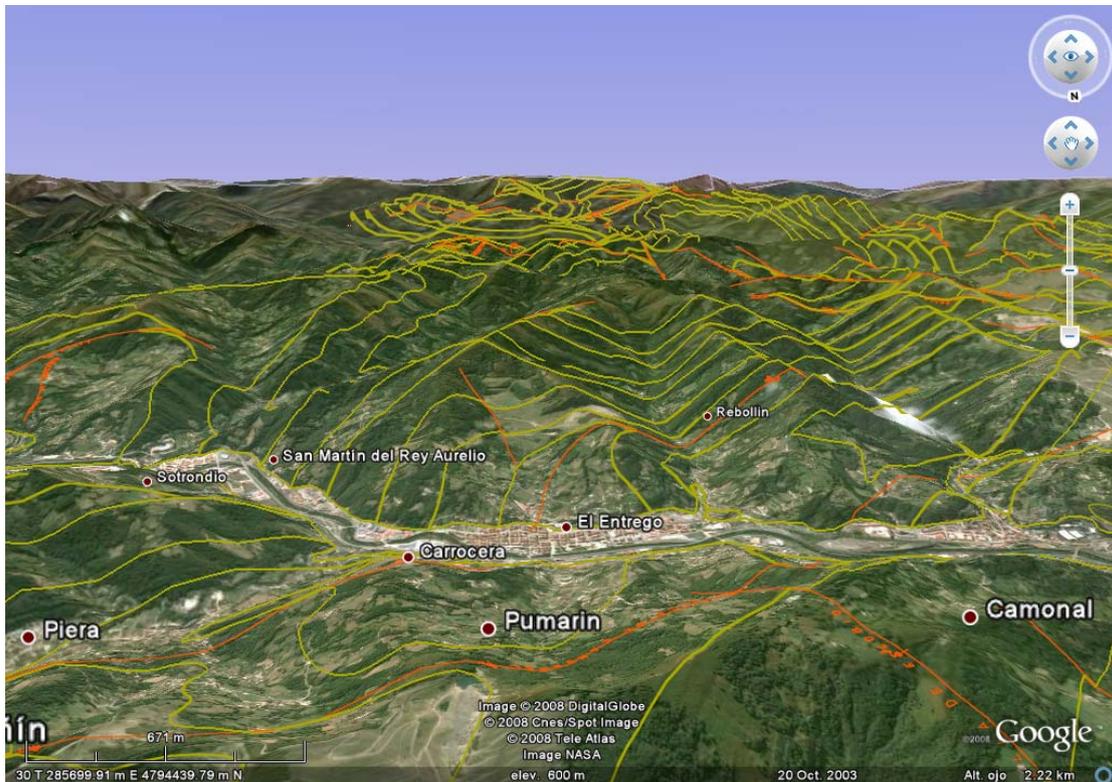
Figura 1-19.- Límites de paquetes y fallas 3D sobre imagen tridimensional de Googlearth

Ante la imposibilidad de subsanar dichas deficiencias, se optó por la elaboración de una nueva cartografía digital de superficie de los diferentes paquetes mineros, en este caso 3D. Es decir, cada contacto geológico está posicionado en las tres direcciones del espacio, como se aprecia en la Figura 1-19.

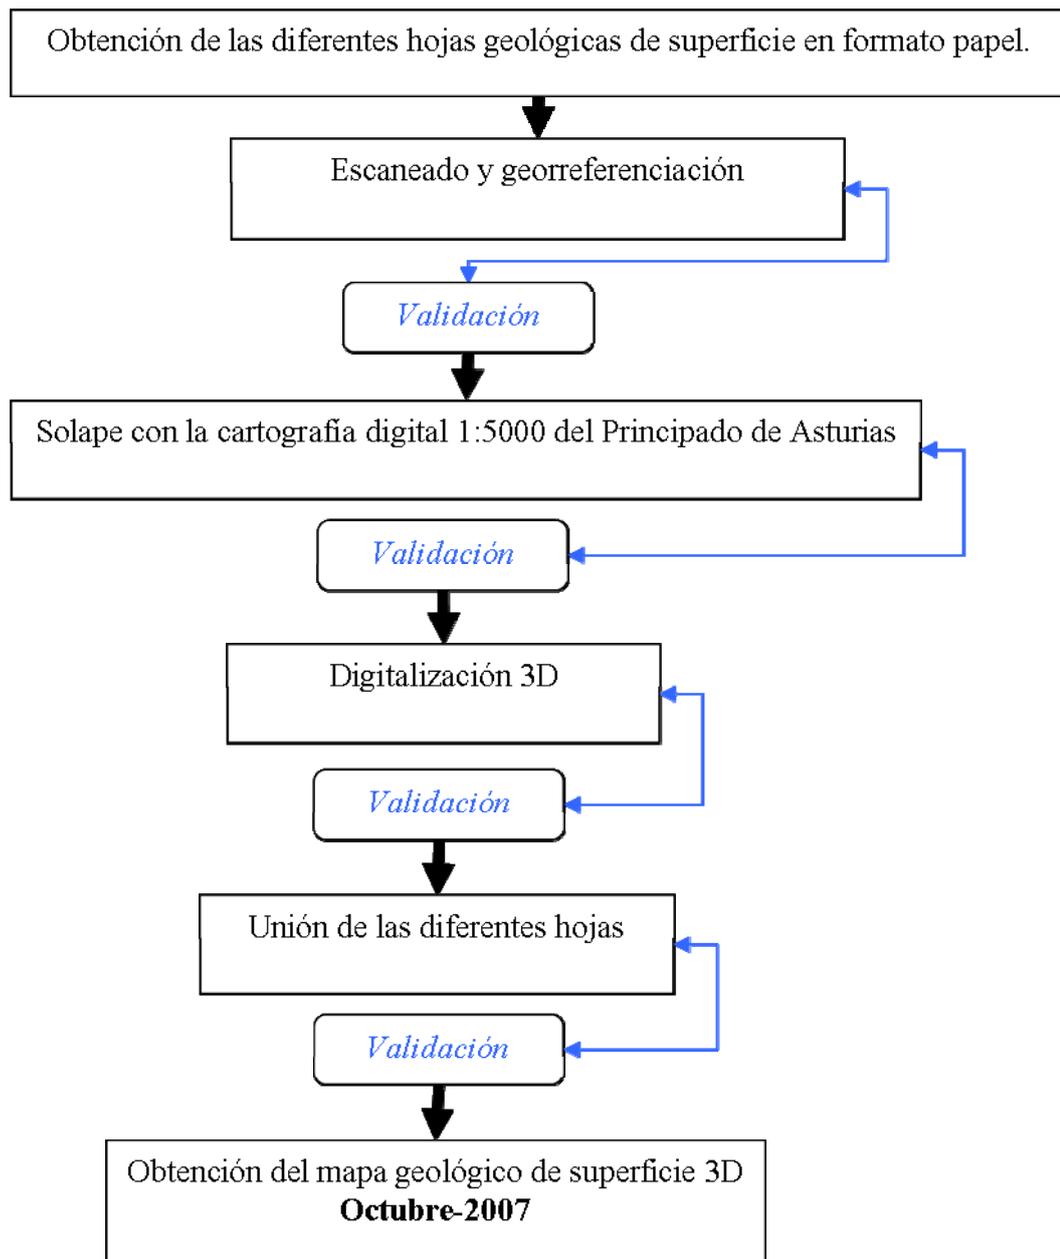
Figura 1-21.- Flujo de trabajo seguido para la obtención del mapa geológico de superficie 3D

El flujo de trabajo seguido por parte del equipo de Nuevos Desarrollos del Grupo HUNOSA se muestra en la Figura 1-21.

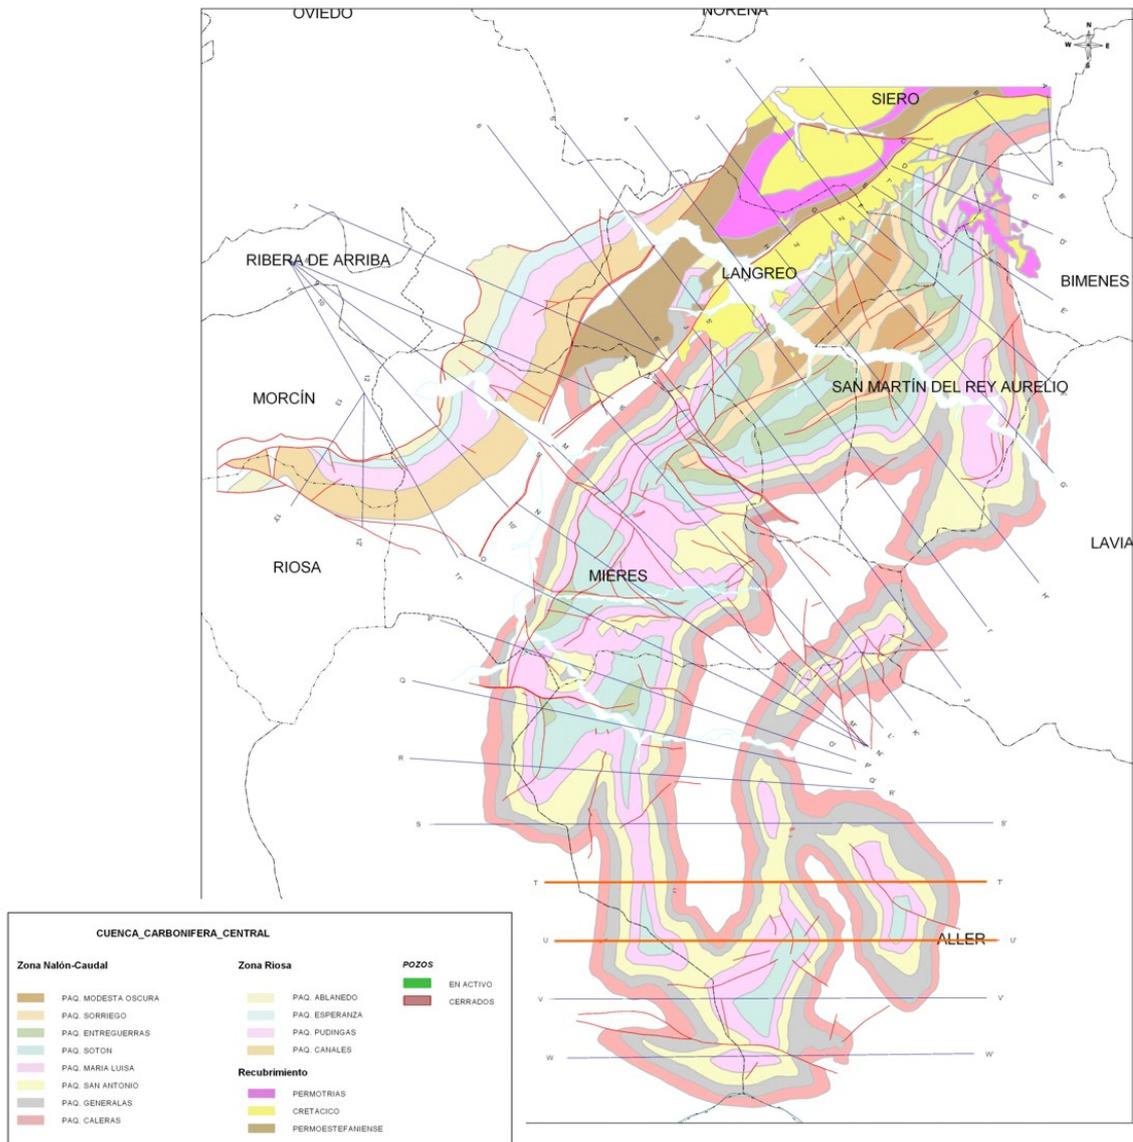
Figura 1-22.- Mapa geológico de superficie mostrando la posición de las diferentes secciones verticales.

Finalmente se optó por continuar con la elaboración del modelo, a partir de la construcción, por parte del equipo de Nuevos Desarrollos del Grupo HUNOSA, de una serie de secciones verticales a lo largo de la Cuenca Carbonífera Central asturiana (Figura 1-22).

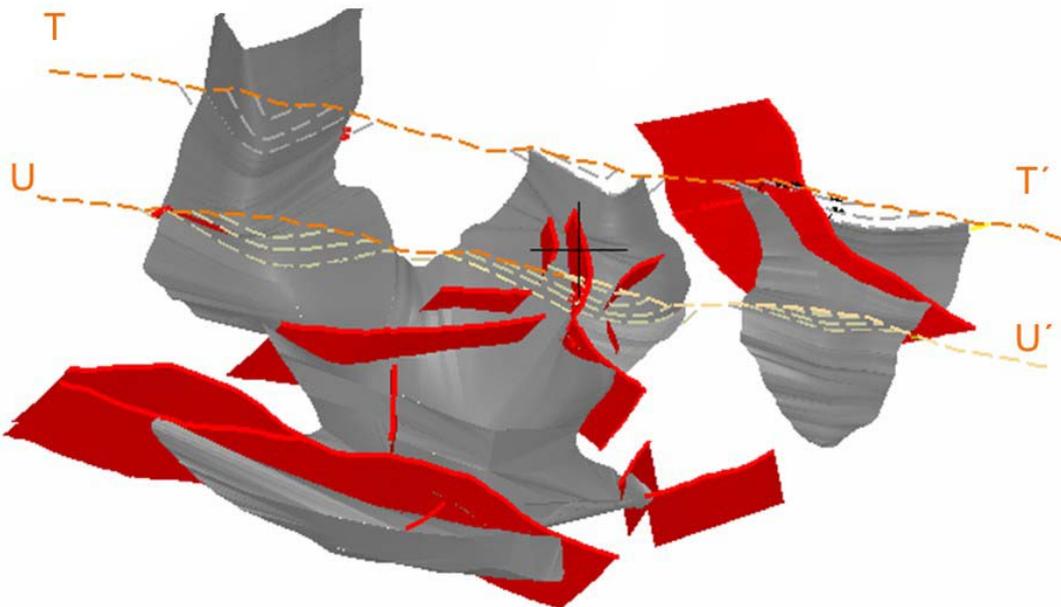
Figura 1-23.- Interpretación del Paquete Generalas entre las secciones T-T' - U-U'

verticales descritas, permitió generar un modelo a escala de global constituido por superficies tridimensionales que representan fallas y límites de paquetes mineros (Figura 1-23).

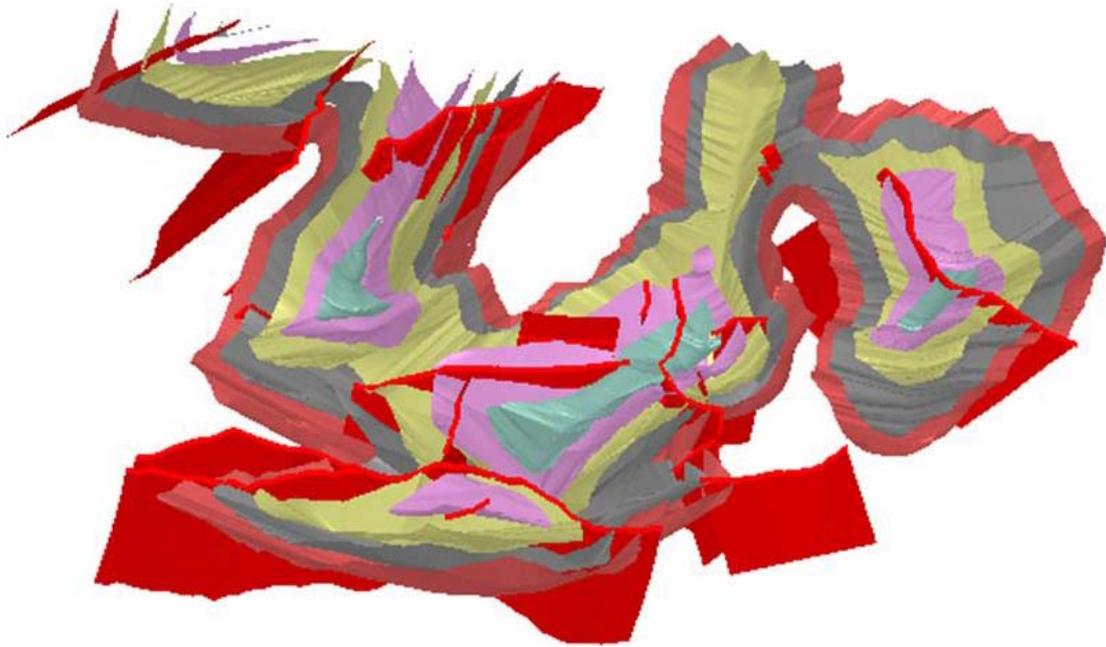
Figura 1-24.- Detalle del modelo 3D en la zona meridional de la Cuenca Carbonífera Central

En la Figura 1-24 se muestra un detalle del modelo 3D en la zona meridional de la Cuenca Carbonífera Central donde se aprecian los paquetes mineros Caleras (en rojo), Generalas, San Antonio, Maria Luisa y Sotón (en verde), y las fallas en rojo.

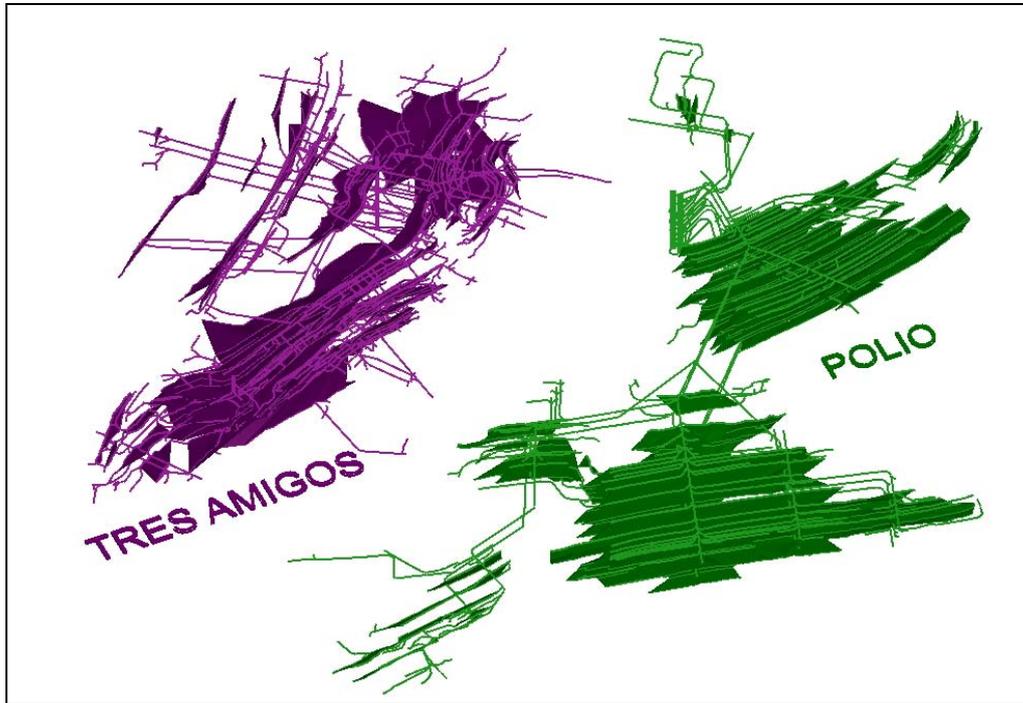
En las siguientes figuras (

Figura 1-27, Figura 1-28) se muestra un ejemplo de modelización de la inundación en los pozos estudiados.

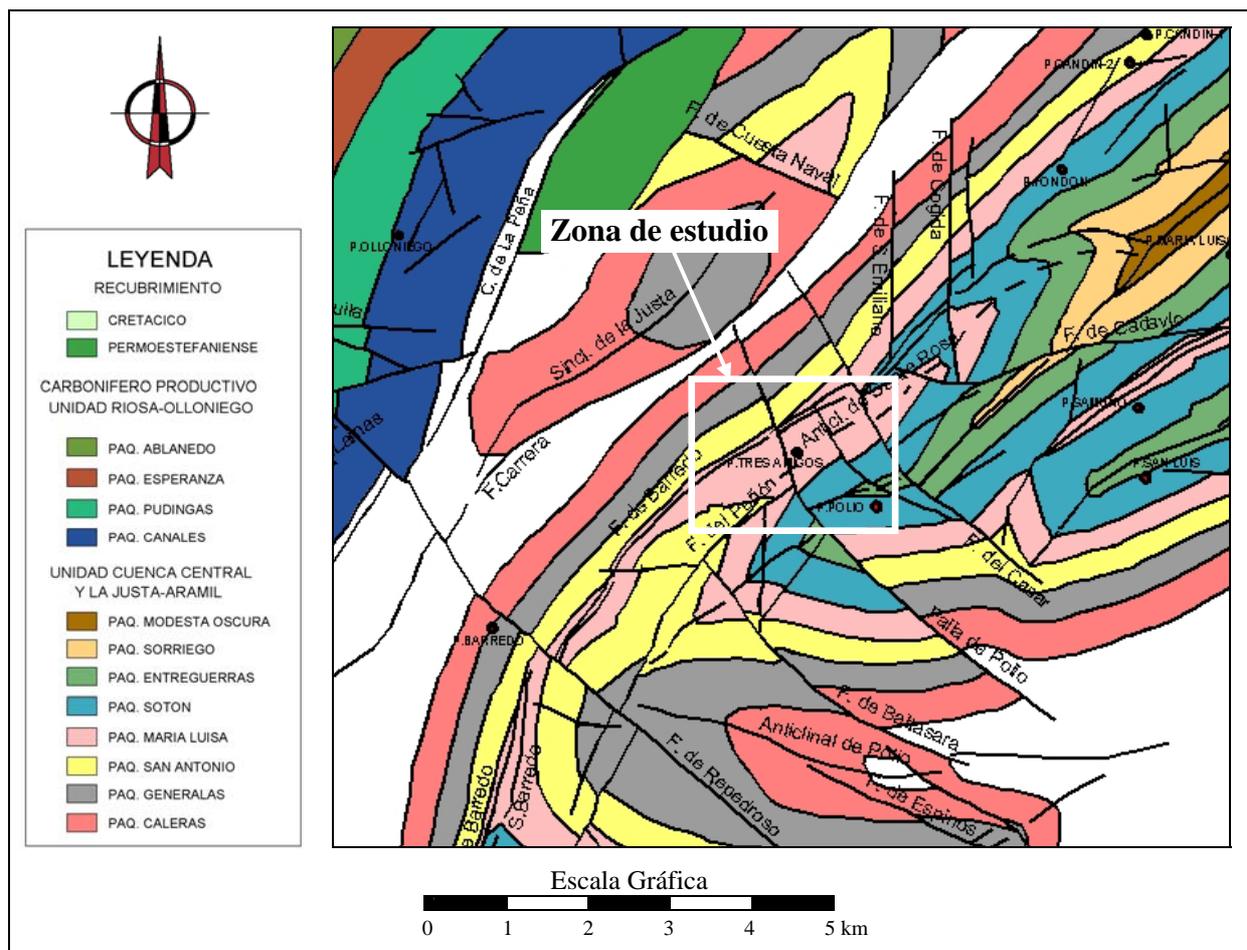
Desde el punto de vista geológico, el Pozo Tres Amigos se encuentra situado dentro de la Cuenca Carbonífera Central de la Zona Cantábrica, en el valle del río San Juan, a unos 4 km al NE del municipio de Mieres (figura 1). Prácticamente todos los materiales presentes en la región son de edad Paleozoica (Carbonífero), existiendo únicamente una pequeña representación de sedimentos cuaternarios en los valles de los ríos más importantes (Caudal y Nalón).

Figura 1. Corte geológico horizontal del yacimiento carbonífero a cota -100 m s.n.m.

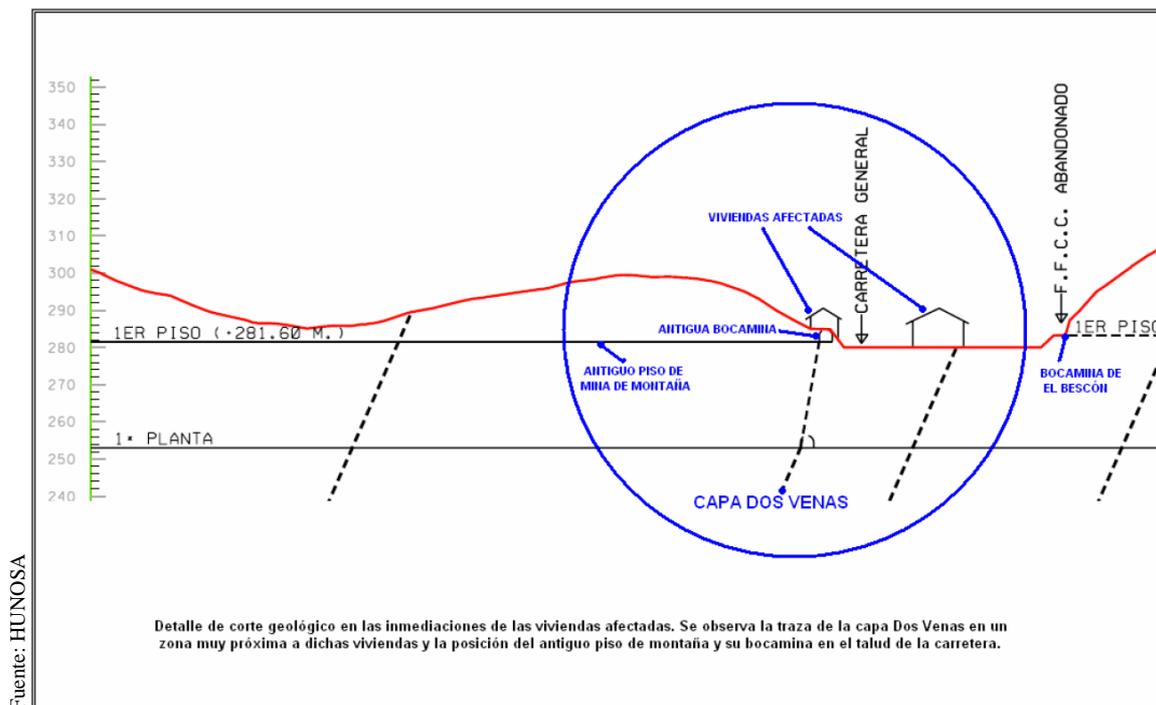
- En la ladera norte, en las inmediaciones de las viviendas afectadas y sobre la traza en superficie de la capa Dos Venas, se ha documentado la existencia de una antigua bocamina y un piso de montaña. Esta bocamina se localiza, en superficie, exactamente en la base del muro de la carretera de Mieres a Vegadotos en el que, periódicamente, se observa una surgencia de agua relacionada con el nivel de inundación del Pozo Tres Amigos y con la descarga de agua que se produce a través de la bocamina de “El Bescón”. Asimismo, este punto de surgencia se correspondería con el nivel de base de las explotaciones de montaña de la zona (figura 2).

Figura 2. Esquema geológico-minero en las inmediaciones de las viviendas afectadas.

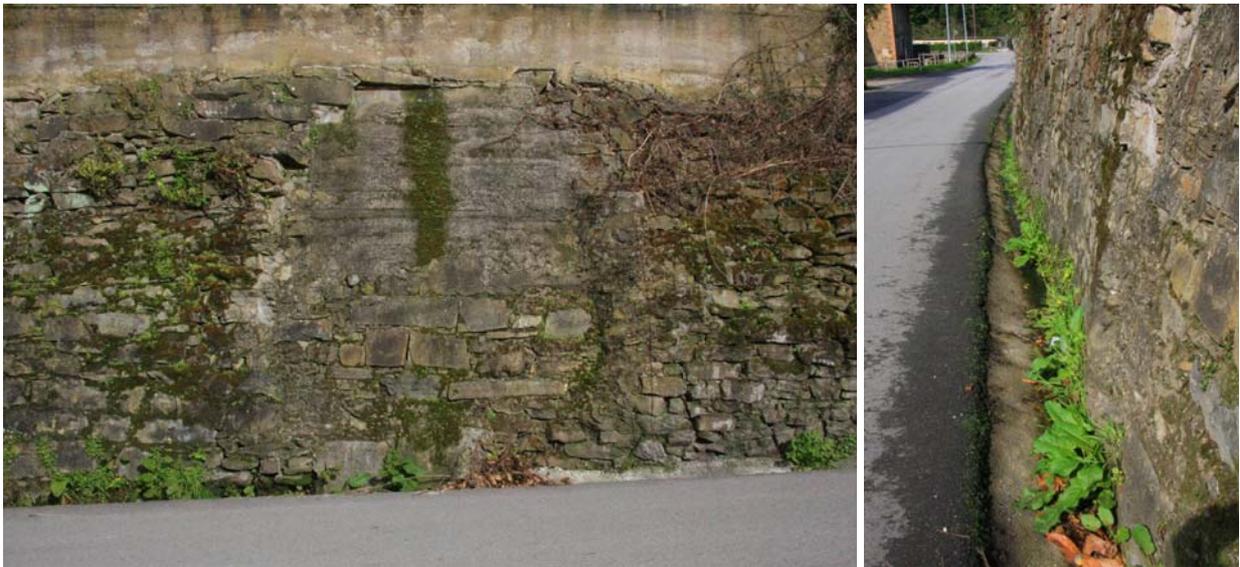
- Actualmente, esta bocamina se encuentra cerrada por un muro de mampostería al pie de la carretera pero parece evidente que se trata de una zona de mayor permeabilidad, que favorece el drenaje de la ladera norte cuando el nivel del agua en la caña del Pozo Tres Amigos alcanza esta cota (Foto 1 y 2).

Foto 1. Muro de la carretera a Vegadotos en el que se sitúa la antigua bocamina.

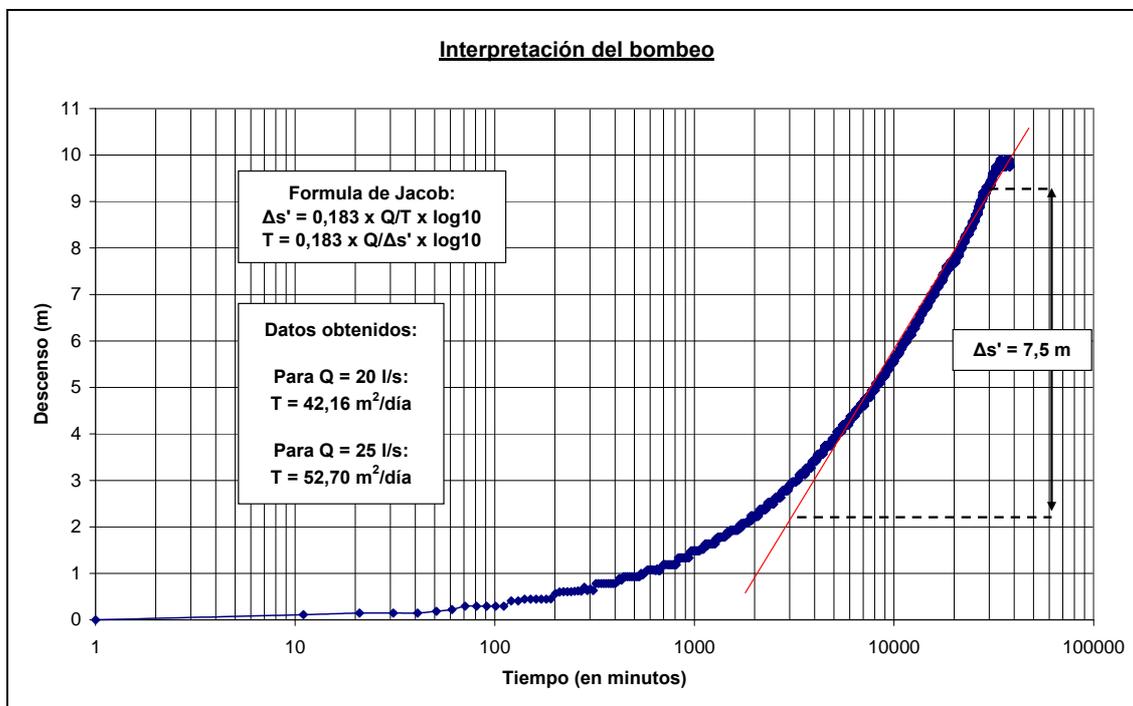
En la figura 4 puede verse la interpretación del periodo de bombeo. Se ha considerado un caudal de extracción entre 20 y 25 l/s obteniéndose una transmisividad equivalente entre 40 y 50 m²/día.

Figura 4. Interpretación del bombeo realizado del 08/10 al 03/11 de 2008.

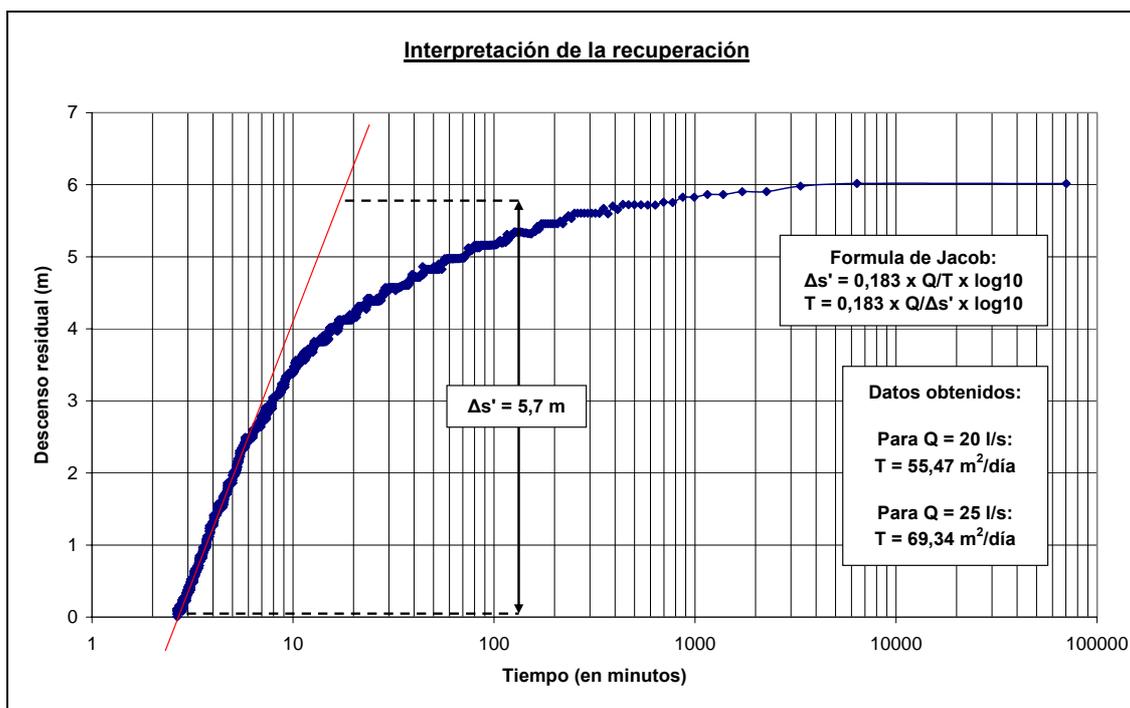
En la figura 5 se presenta la interpretación del periodo de recuperación. Para esta se ha considerado que el tiempo de bombeo precedente fue de 48 días, 20 horas y 20 minutos (ver figura 3), con un caudal de entre 20 y 25 l/s. La transmisividad equivalente obtenida es del orden de 55 – 70 m²/día

Figura 5. Interpretación de la curva de recuperación del 01/08 al 08/10 de 2008.

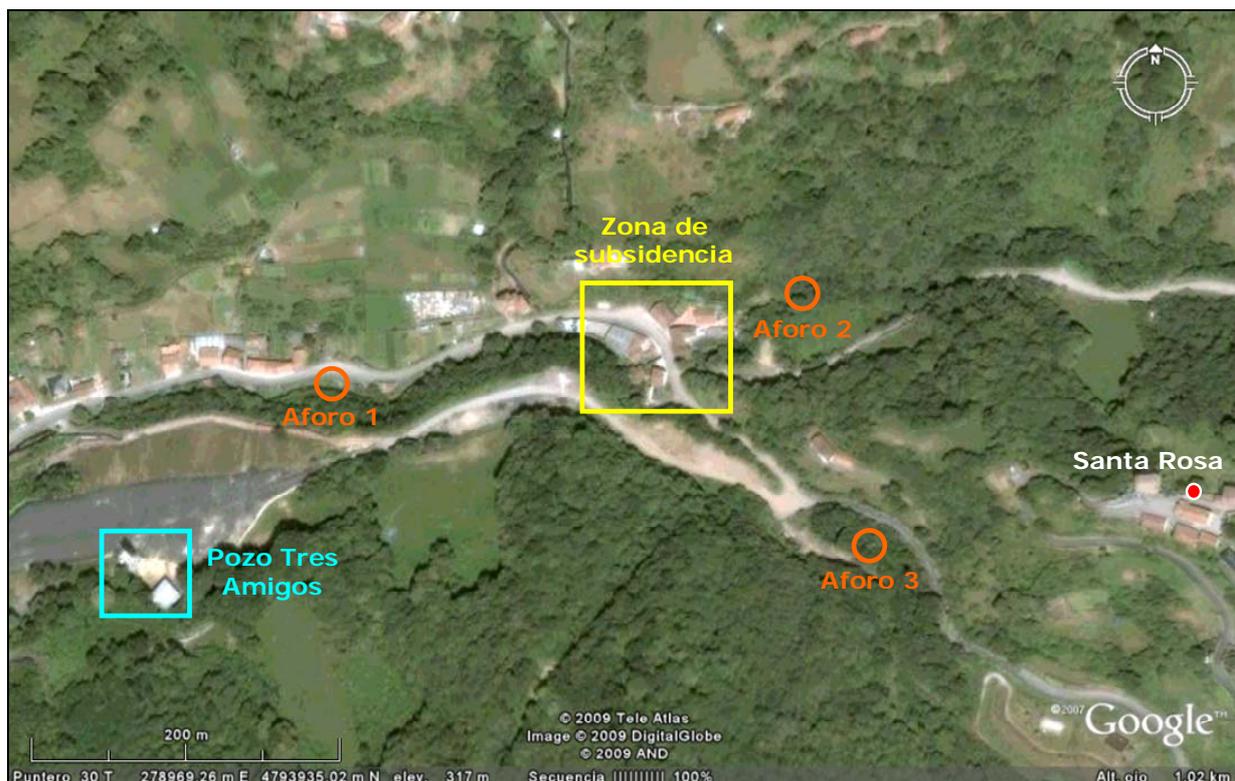
En la figura 6 se muestra una vista aérea en Google Earth del Pozo Tres Amigos, el área afectada por subsidencia y los tres puntos en los que se realizaron los aforos.

Figura 6. Aforos realizados en el río San Juan y sus afluentes.

Aunque los datos de estas campañas corresponden a fechas diferentes, en ambos casos se observa un claro aumento de caudal aguas abajo de la zona de subsidencia, lo que en principio haría suponer que no se produce infiltración del río en dicha zona. No obstante, cabe destacar que en este tipo de aforos el error de medida puede ser relativamente importante, siendo muy difícil determinar con exactitud si el río gana o pierde agua salvo que las diferencias entre puntos de medida sean bastante considerables.

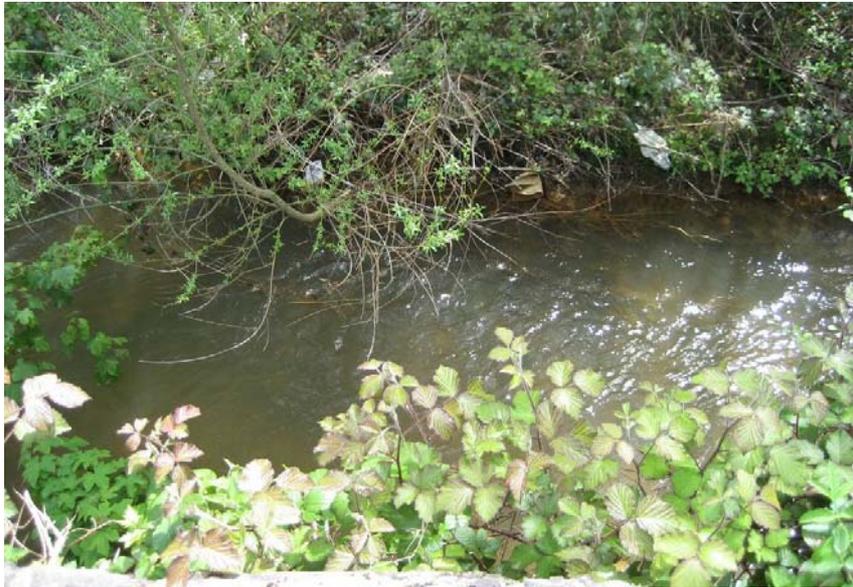
Foto 3. Sección aforada en el río San Juan.

La sección 1 (foto 3) corresponde al aforo realizado en el río San Juan el 15 de junio de 2009. En dicho punto, situado unos 200 m aguas abajo de la zona de subsidencia, se obtuvo un caudal aproximado de 65-70 l/s.

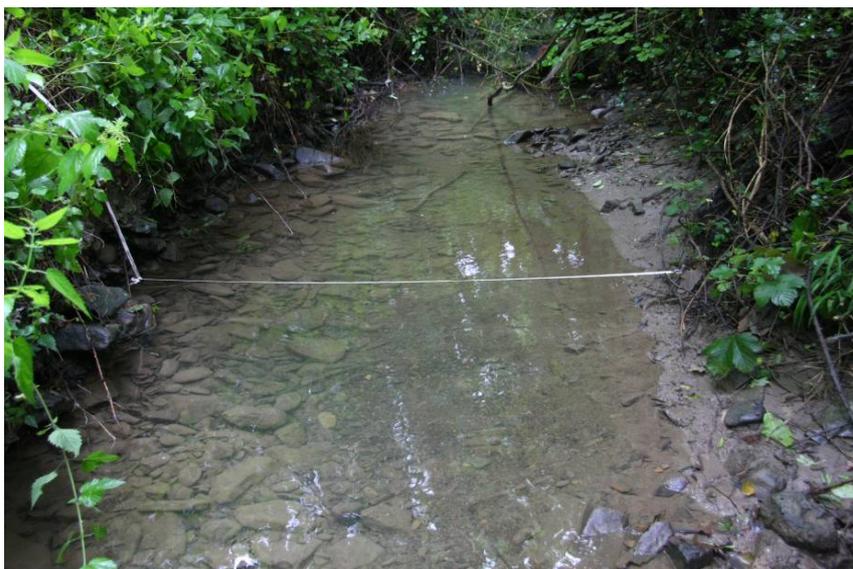
Foto 4. Sección aforada en el arroyo de Casar.

La sección 2 (foto 4) corresponde al aforo realizado en el arroyo del Casar (o curso alto del río San Juan) el 16 de junio de 2009. Esta sección se localiza a unos 75 m aguas arriba de la zona de subsidencia y en ella se obtuvo un caudal medio de unos de 15-20 l/s.

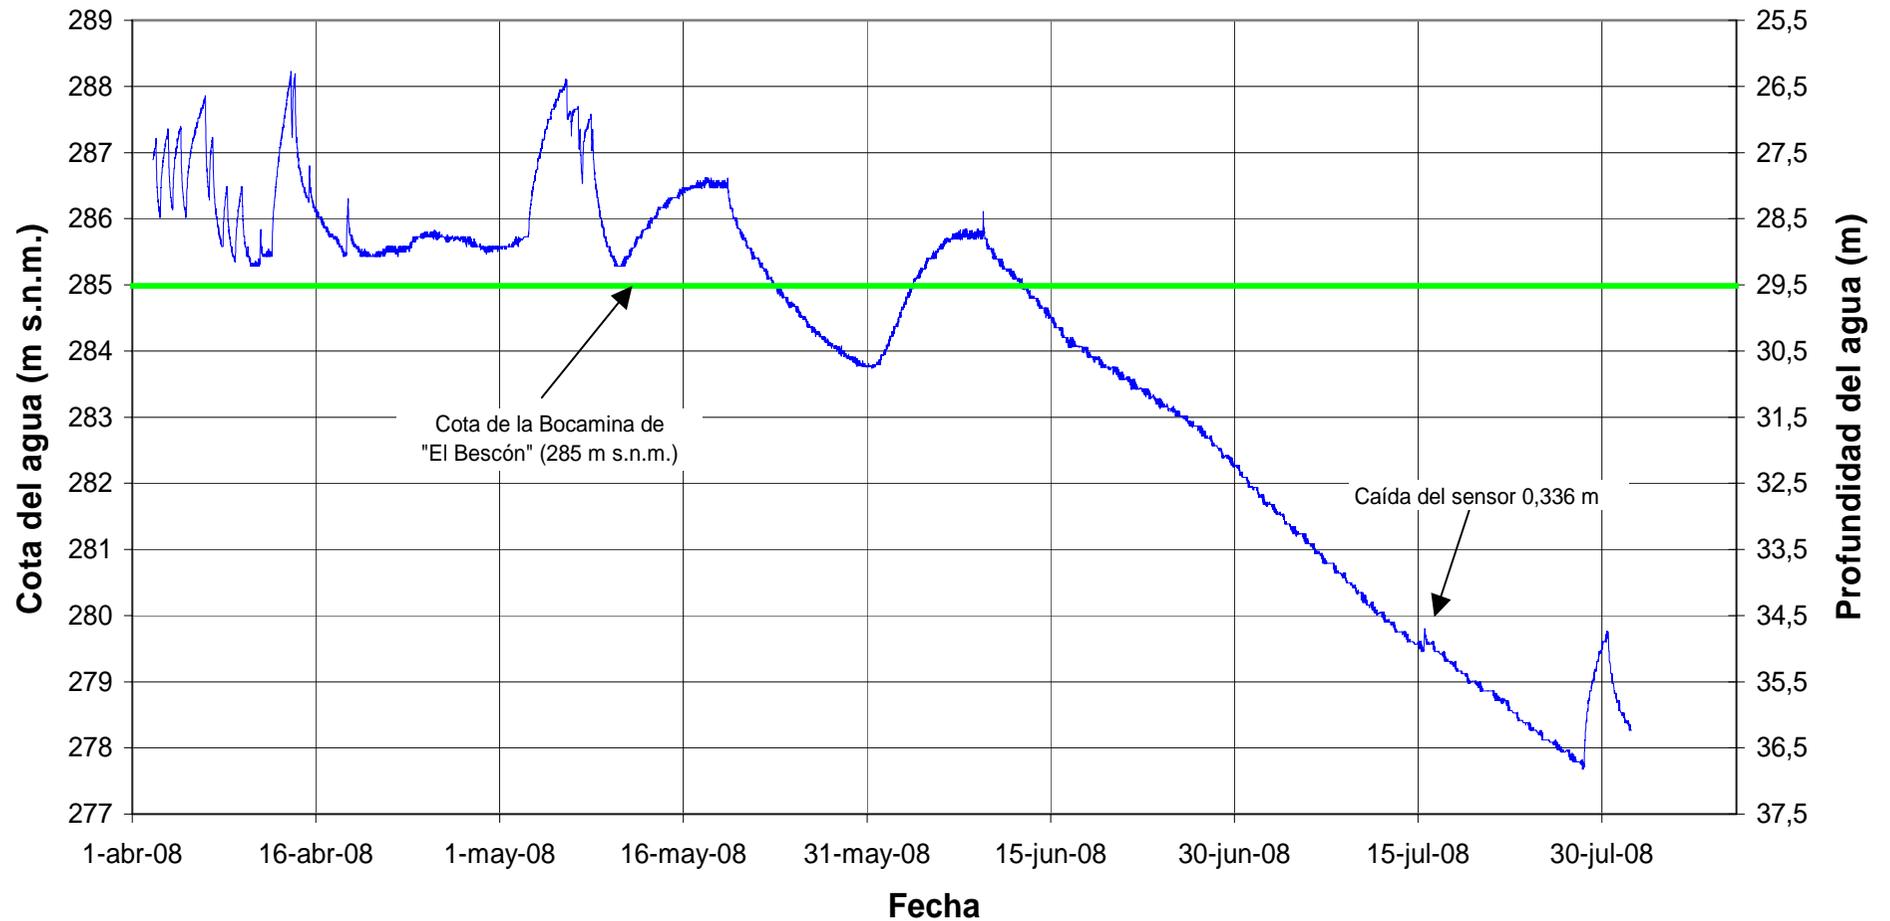
Cota/Profundidad del nivel del agua en el Pozo Tres Amigos

Como se puede observar, las variaciones del nivel del agua muestran claramente los distintos episodios de arranque y parada de la bomba, así como los periodos en los que el nivel se sitúa por debajo de la cota de la bocamina de “El Bescón” (cota 285 m s.n.m., marcada en el gráfico en color verde)
