ESTUDIO SOBRE LA INUNDACIÓN DE LOS POZOS MINEROS EN LA ZONA POLIO - TRES AMIGOS

TOMO II: ANEXOS

Julio 2009

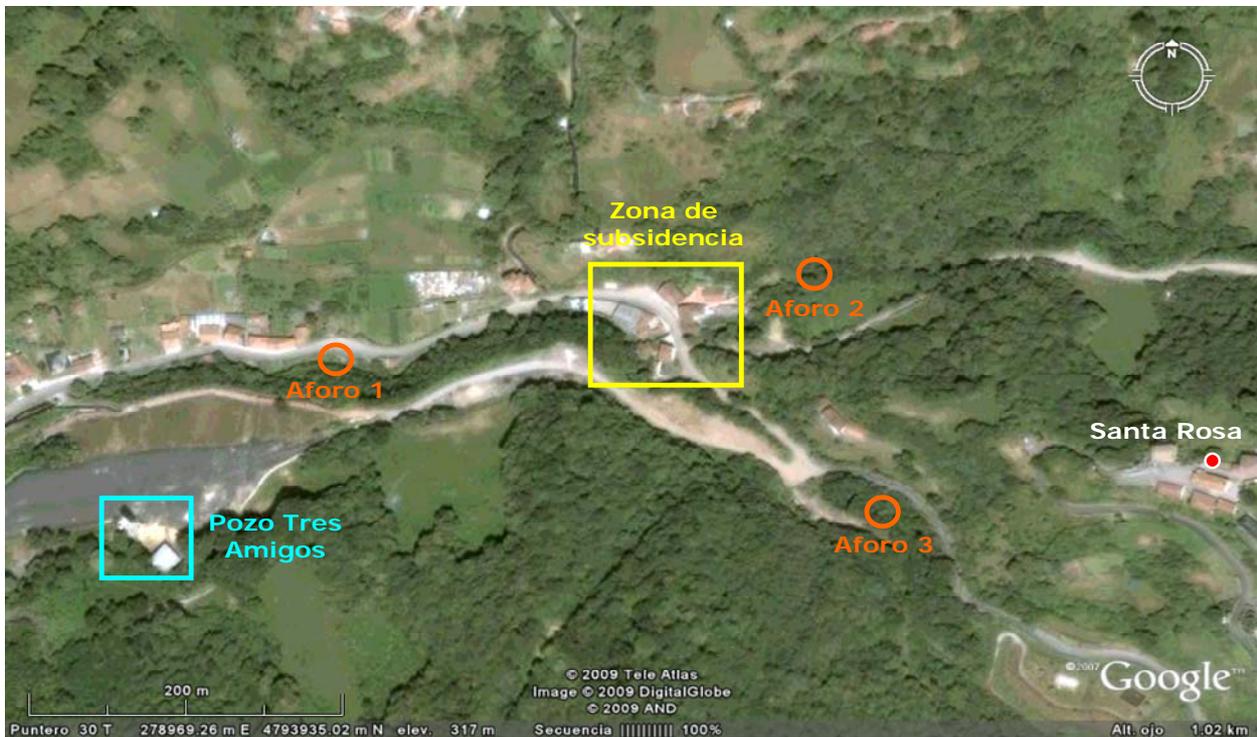
Vista aérea en Google Earth del Pozo Tres Amigos, del área afectada por subsidencia y de los 3 puntos de aforo realizados.
