ESTUDIO SOBRE LA INUNDACIÓN DE LOS POZOS MINEROS EN LA ZONA CARRIO (VALLE DEL NALÓN)

TOMO II: ANEXOS

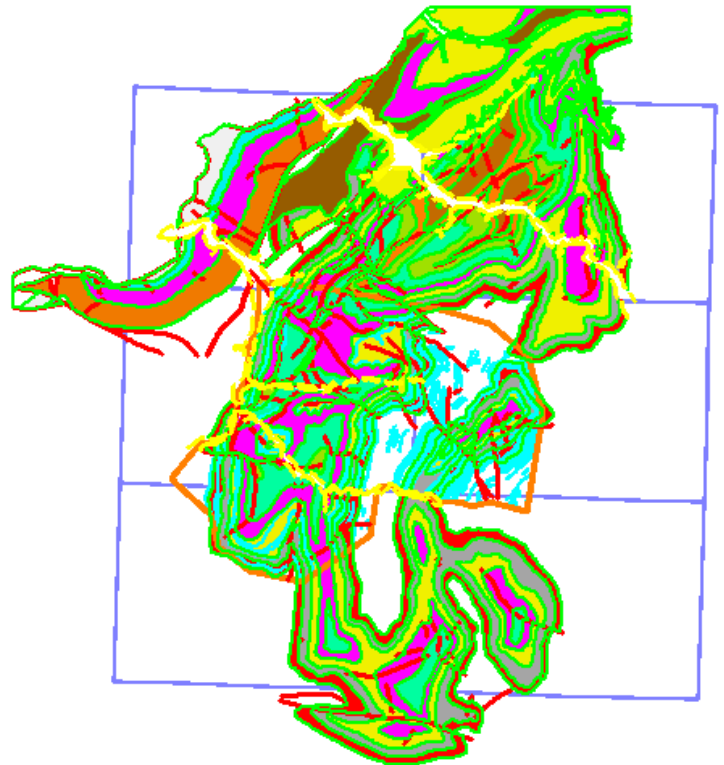
Figura 1-4.- Cuenca carbonífera central dibujada sobre las hojas BCN25

Se ha incorporado al SIG una cobertura correspondiente a los paquetes mineros definidos en la Cuenca Central Asturiana. Se identifican por colores, y superpuestas sobre la cartografía de referencia permiten su localización en superficie.

La Figura 1-4 y Figura 1-5 representan los resultados obtenidos, tanto a escala completa como a escala de detalle.

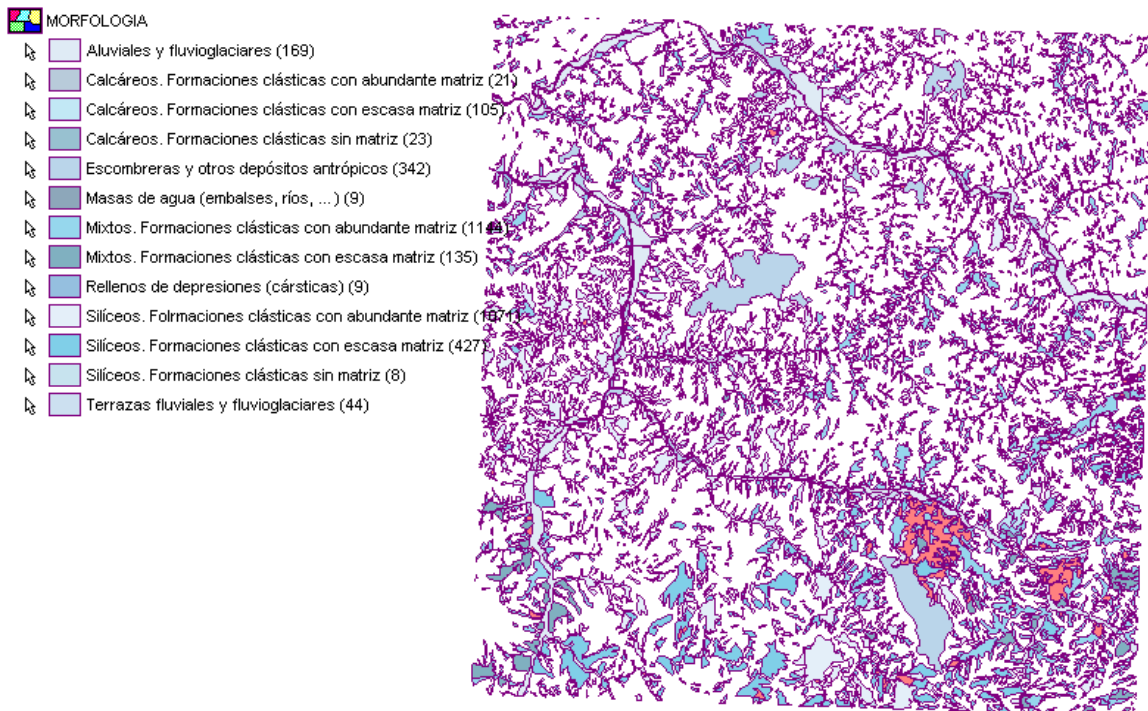
Figura 1-11.- Mapa de morfología

La Figura 1-11 ilustra el mapa de morfología de toda la zona de interés, y la clasificación morfológica por colores.

Al igual que ocurre con los elementos de geología, los elementos de morfología son pinchables y muestran una ficha de datos alfanuméricos.

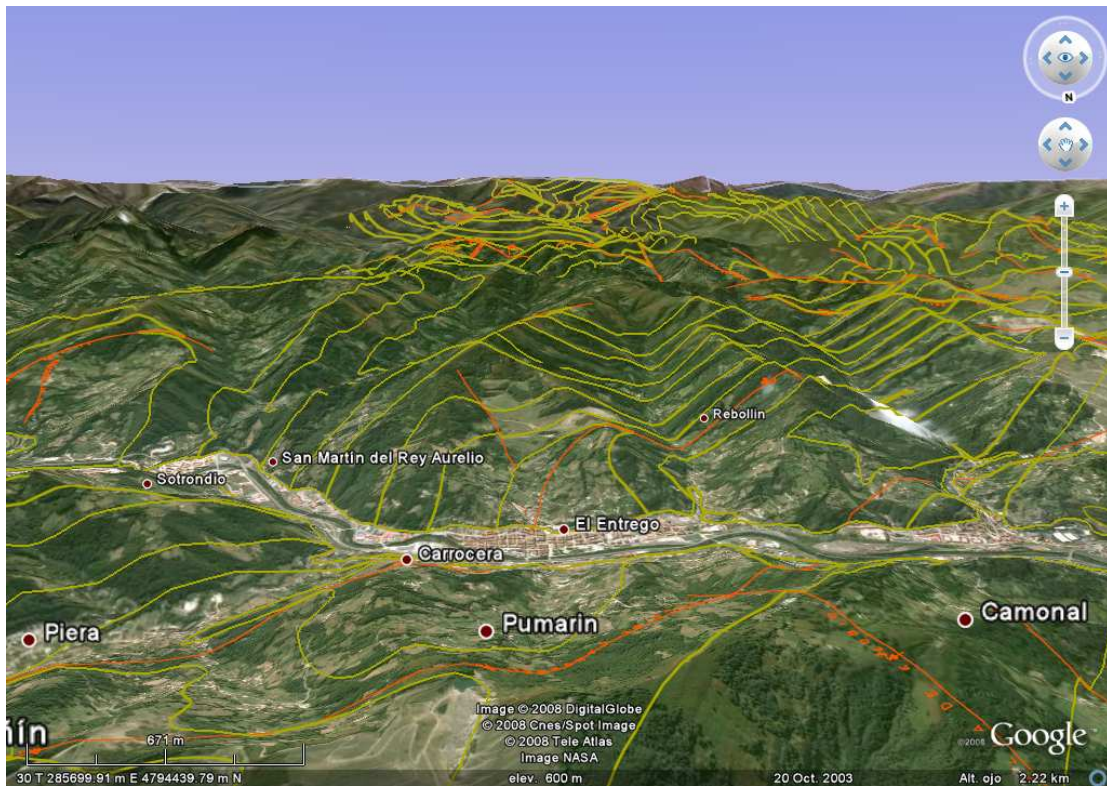
Figura 1-18.- Límites de paquetes y fallas 3D sobre imagen tridimensional de Googlearth

Ante la imposibilidad de subsanar dichas deficiencias, se optó por la elaboración de una nueva cartografía digital de superficie de los diferentes paquetes mineros, en este caso 3D. Es decir, cada contacto geológico está posicionado en las tres direcciones del espacio, como se aprecia en la Figura 1-18.

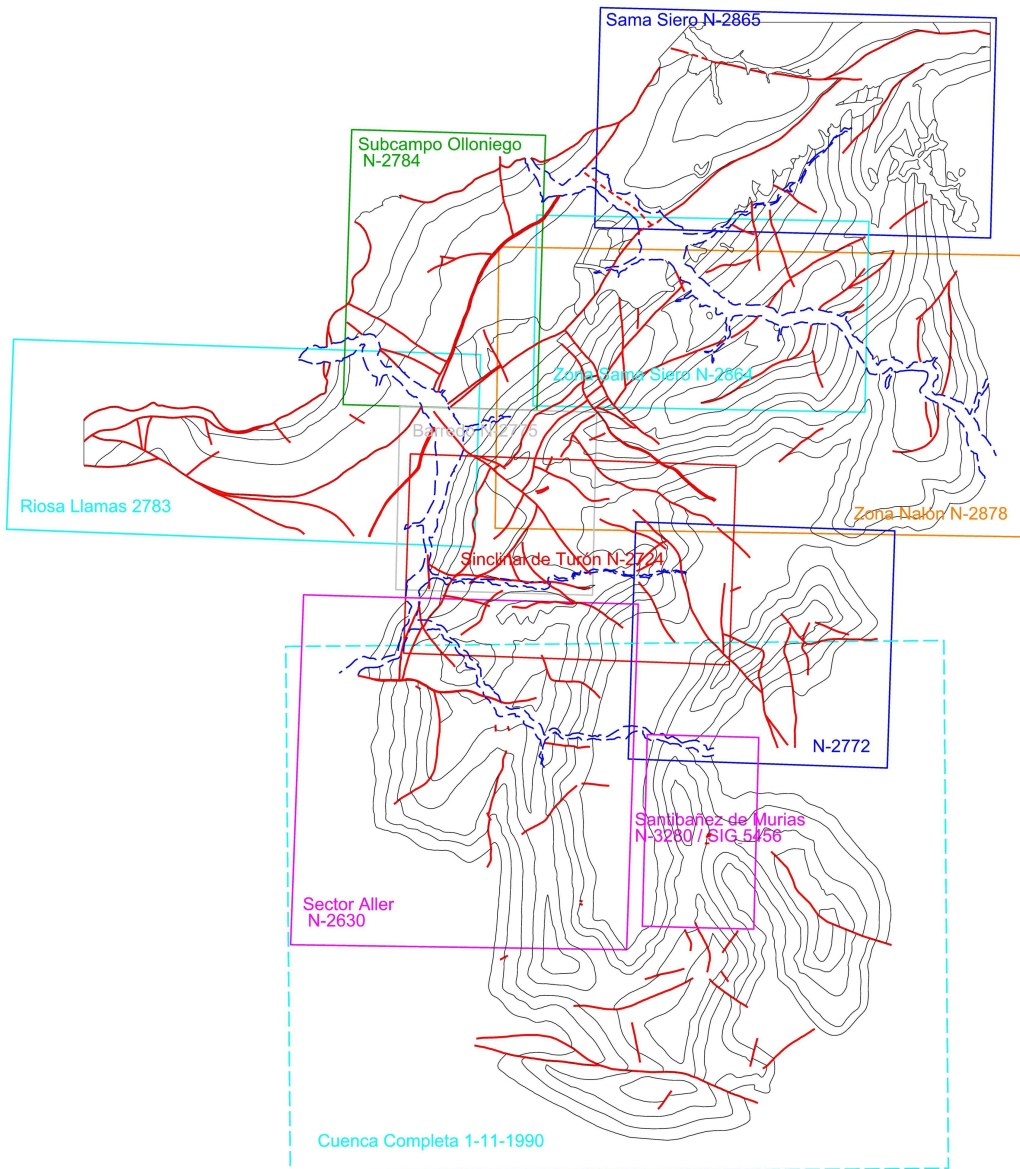
Figura 1-19.- Ubicación de las diferentes hojas de E.N.A.D.I.M.S.A.

Finalmente se optó por utilizar los mapas elaborados por la Empresa Nacional Adaro de Investigaciones Mineras S.A (ENADIMSA) como base, aplicando en casos concretos las modificaciones oportunas (Figura 1-19).

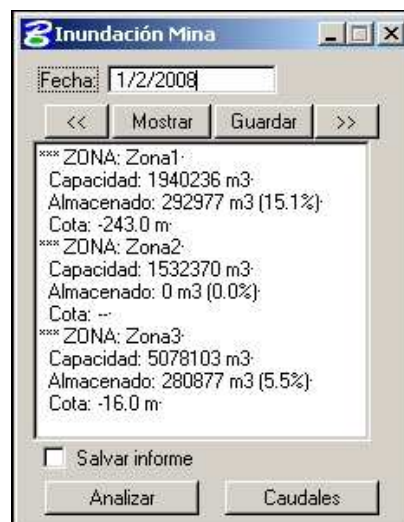
Figura 1-25.- Interfaz de la aplicación del modelo de inundación

Con vista a facilitar el manejo de la aplicación de forma independiente a la definición de las variables del proyecto, se ha optado por diseñar un interfaz lo más sencillo posible. Este interfaz se muestra en la Figura 1-25 y contiene los siguientes elementos:

- Campo para introducir la fecha de cálculo
- Botón de visualización/grabación de resultados
- Botón de avance/botón de retroceso para visualización por intervalos de tiempo deseados
- Ventana de texto de visualización de resultados alfanuméricos
- Opción de salvar en fichero los resultados alfanuméricos
- Botón de análisis gráfico
- Botón de visualización de información de caudales

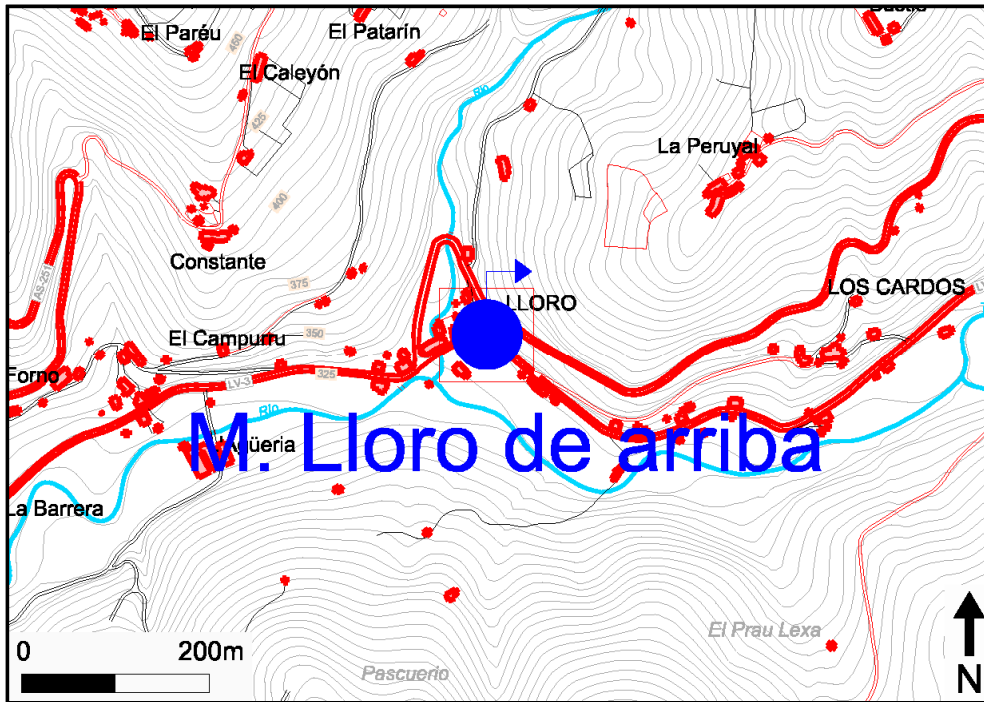
Croquis y fotografía del punto

Hoja topográfica a escala 1/50.000 Nº 53 (13.05) Mieres		COORDENADAS UTM				
		Huso 30	Sector T	X 292.743	Y 4.794.913	Cota 326
Toponimia Manantial Lloro de Arriba	Provincia Asturias					
Naturaleza Manantial	Término Municipal Laviana					
Litología Alternancia de lutitas, limolitas y areniscas	Cuenca Hidrográfica Norte II					
Utilización de agua Fuente pública	¿Pertenece a la red de calidad? No

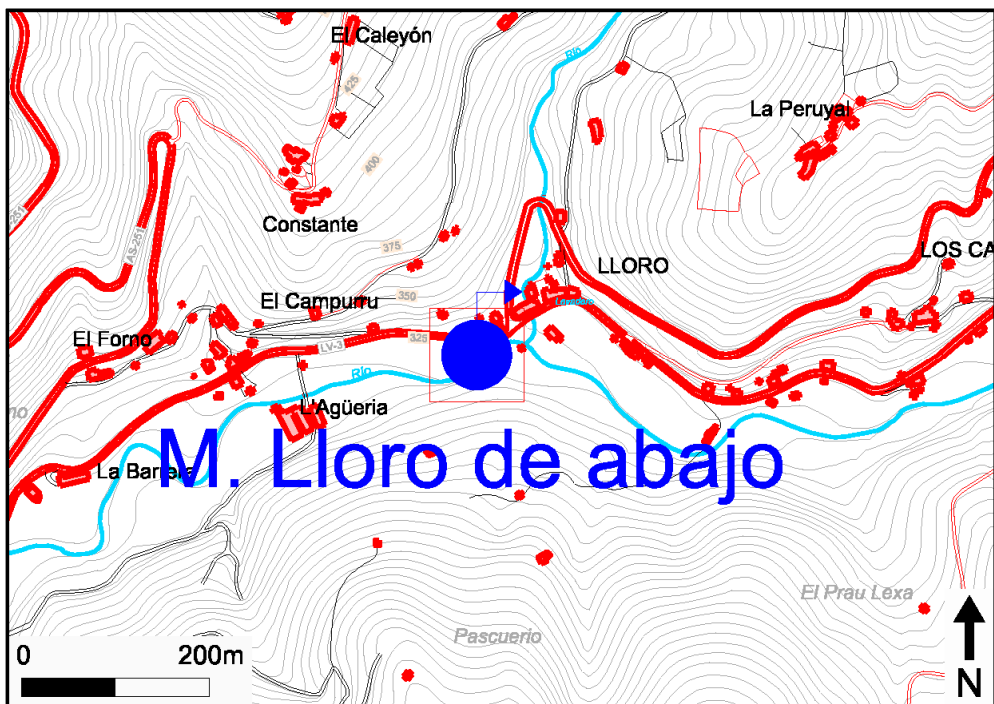
Croquis y fotografía del punto

Hoja topográfica a escala 1/50.000 Nº 53 (13.05) Mieres		COORDENADAS UTM				
		Huso 30	Sector T	X 292.634	Y 4.794.852	Cota 333
Toponimia Manantial Lloro de Abajo	Provincia Asturias					
Naturaleza Manantial	Término Municipal Laviana					
Litología Alternancia de lutitas, limolitas y areniscas	Cuenca Hidrográfica Norte II					
Utilización de agua Fuente pública	¿Pertenece a la red de calidad? No
