Instituto Geológico  
y Minero de España

**RECONOCIMIENTO HIDROGEOLÓGICO  
EN LA FUENTE DEL COLLADO  
HUÉLAMO (CUENCA)**

**Reconocimiento hidrogeológico en la Fuente del Collado.  
Huélamo (Cuenca)**

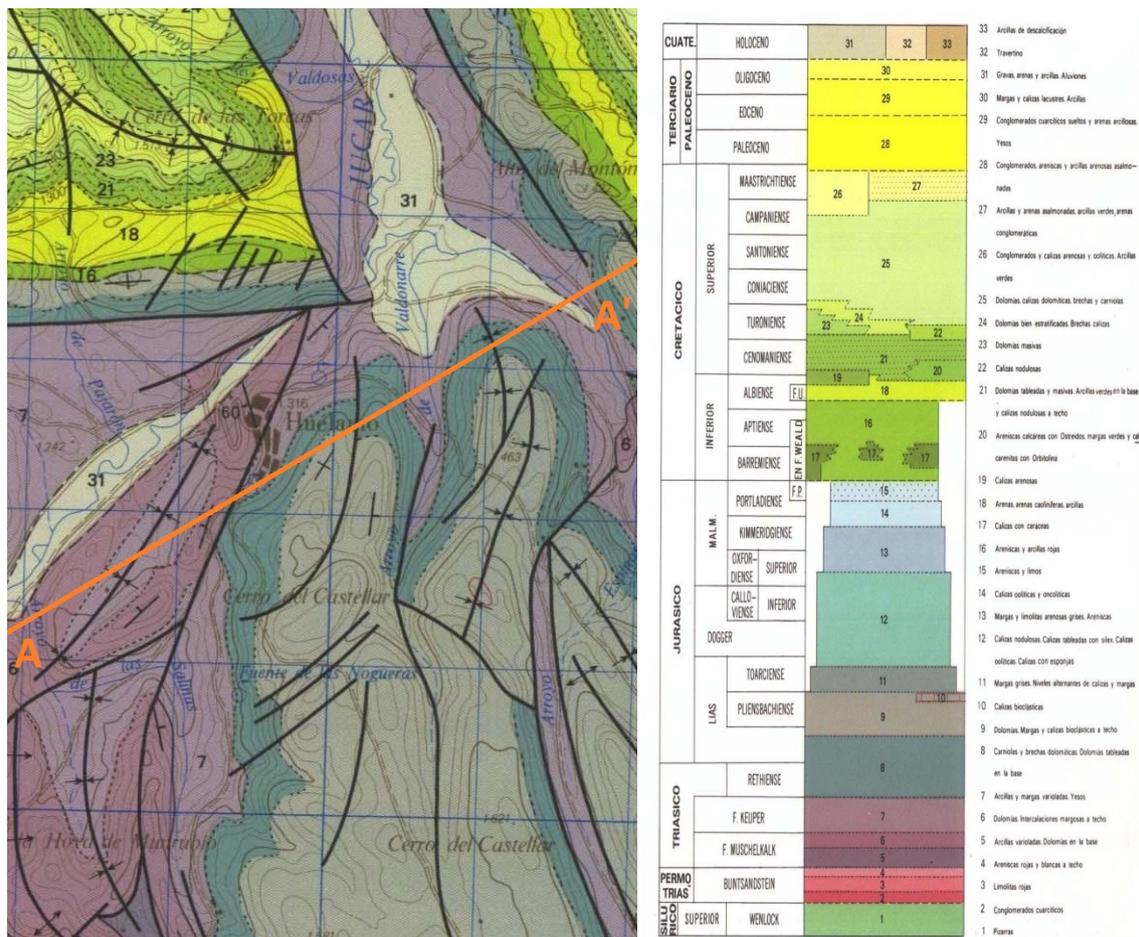
La distribución espacial de estos materiales se muestra en el mapa geológico de la zona incluido en la figura 2.

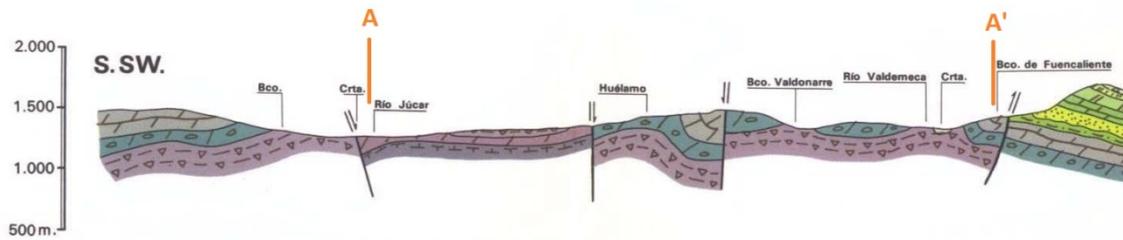
En la figura 3 se incluye un corte geológico correspondiente al corte geológico I-I' de la hoja nº 588 del Mapa Geológico de España MAGNA a escala 1:50.000, en el que se ha incluido el perfil A-A' de la figura 2.

Figura 3. Corte geológico I-I' donde aparece el perfil A-A' a su paso por Huélamo (fuente: IGME, Mapa Geológico MAGNA 1:50.000, hoja nº 588-Zafrilla).

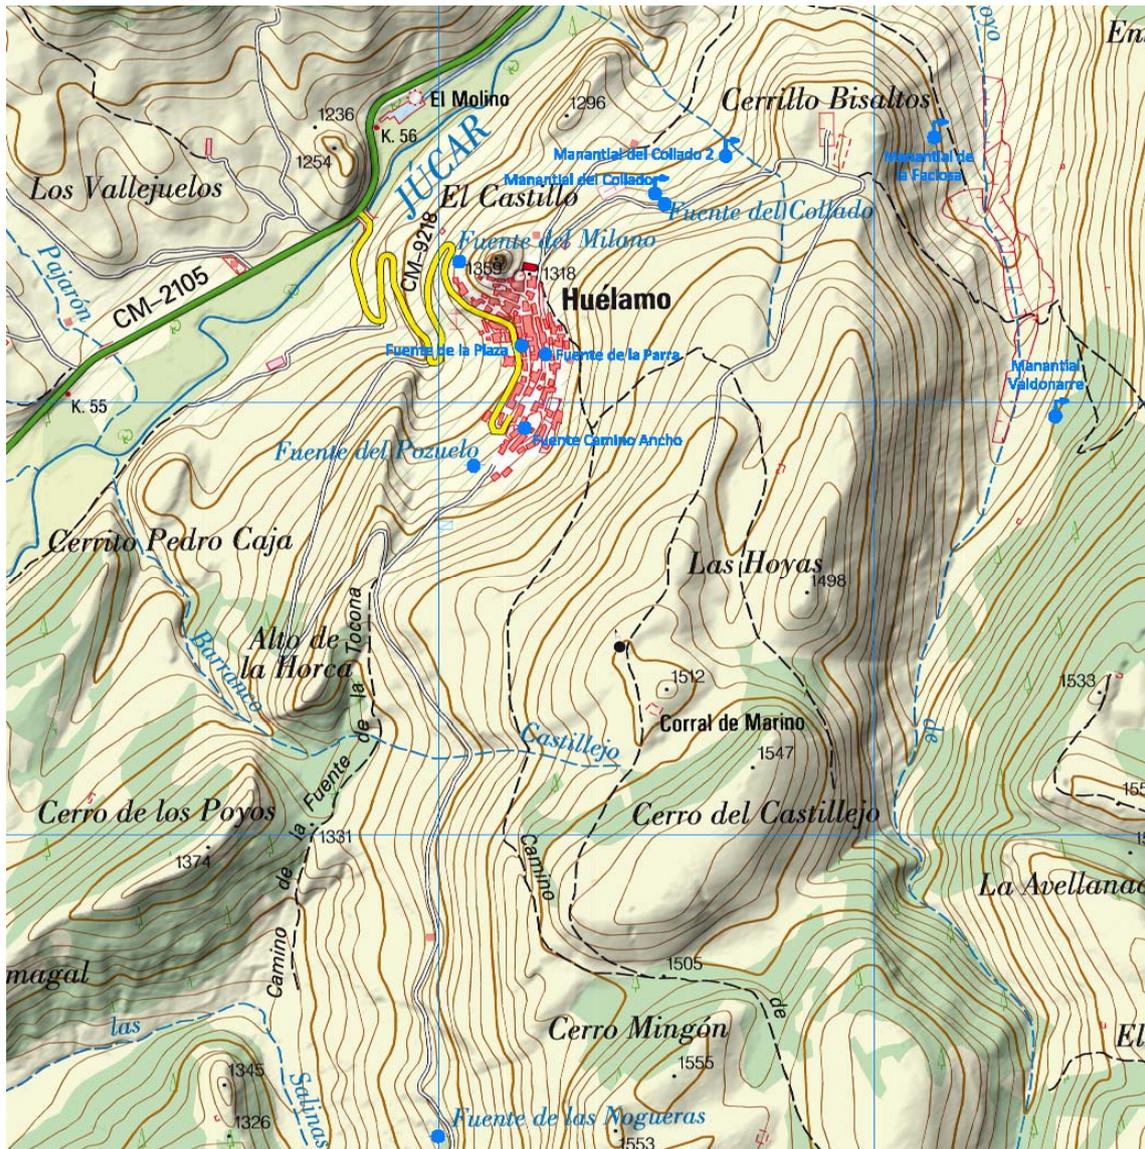
En la figura 5 se presenta un mapa con la ubicación de los puntos de agua reconocidos en campo, que ha sido incluido en el Plano 1 del Apéndice I. En el Plano 2 del mismo apéndice se han emplazado los puntos de agua haciendo hincapié al entorno del casco urbano de la localidad de Huélamo, sobre una imagen de ortofoto.

Figura 5. Fuentes y manantiales de Huélamo (fuente: cartografía MTN25 Instituto Geográfico Nacional (IGN), elaboración propia).

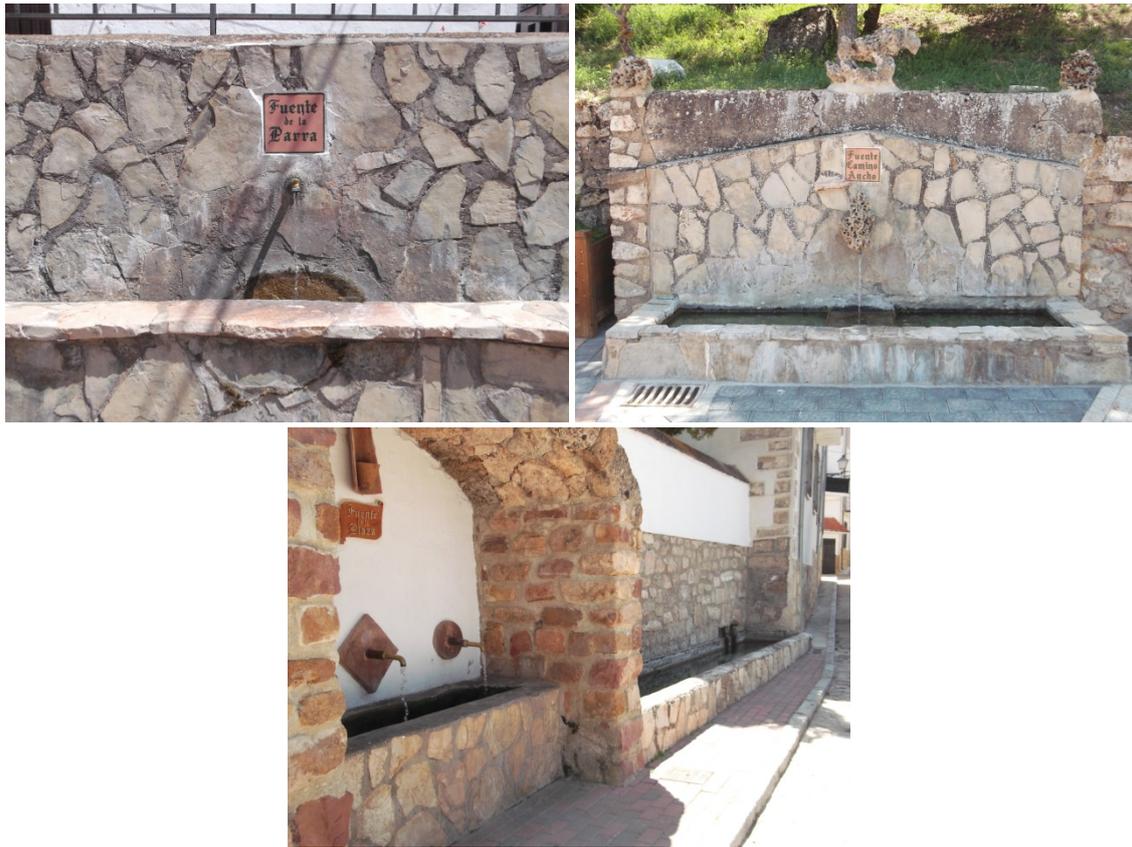
Dentro de las denominadas Fuentes Públicas se encuentran la Fuente de la Parra, la Fuente Camino Ancho y Fuente de la Plaza. Su ubicación se ha incluido en el Plano 2 del Apéndice I y en la figura 6 se muestra el estado actual de cada una de las Fuentes Públicas del pueblo, que cuentan con un caudal continuo de agua.

Estas fuentes desde su construcción y hasta aproximadamente el año 2004 (según información facilitada), se han abastecido de la Fuente del Collado. A partir de este año y hasta la actualidad, las Fuentes Públicas se abastecen de la Fuente de las Nogueras, situada al sur del pueblo.

Figura 6. Fuentes Públicas: Fuente de la Parra, Fuente Camino Ancho y Fuente de la Plaza (fotos: C. Camuñas).

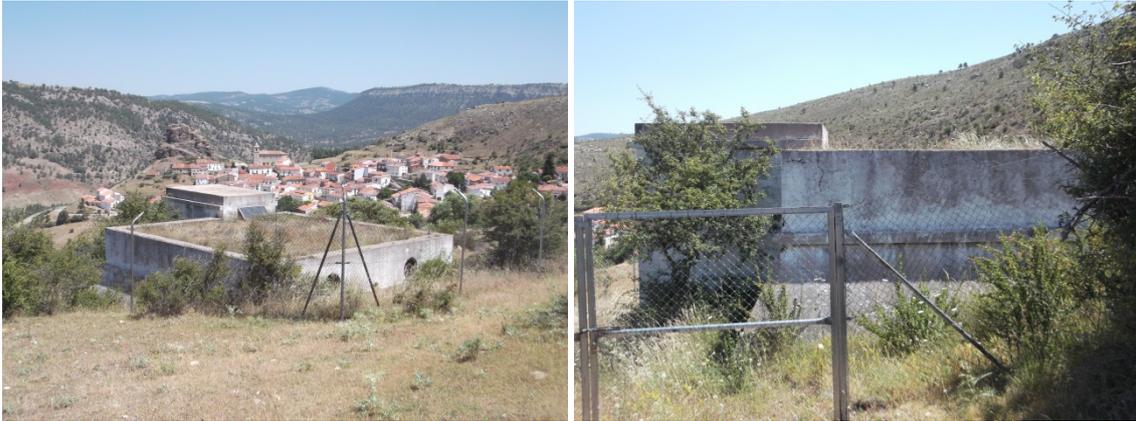
En la figura 7 se muestra el estado actual del exterior del depósito, cuyas dimensiones exactas se desconocen, aunque se estima una capacidad de unos 72 m<sup>3</sup>.

Figura 7. Depósito de abastecimiento a la localidad de Huélamo (fotos: C. Camuñas).

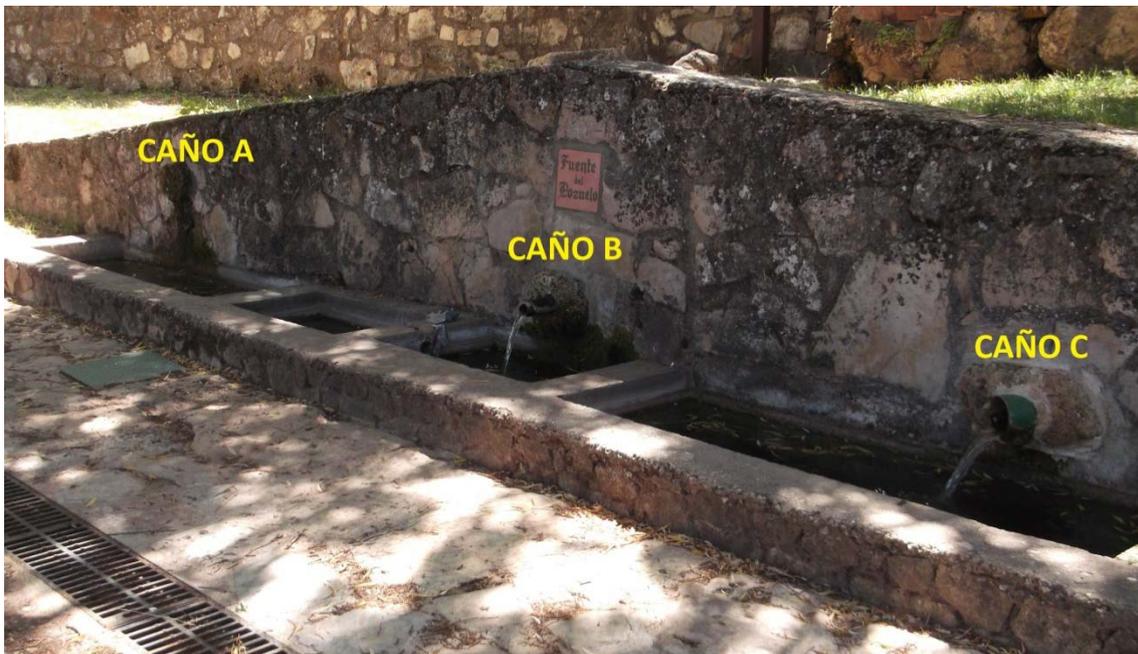
En la figura 8 se muestra el estado actual de la Fuente del Pozuelo, en la que aparecen 3 salidas de agua (caños).

Figura 8. Fuente del Pozuelo (foto: C. Camuñas, elaboración propia).

La salida de agua correspondiente al caño A, es la procedente de la Fuente de las Nogueras. Acondicionaron esta salida de agua con la finalidad de llenar el pilón inferior y que pudiera ser utilizada por los habitantes del pueblo, bien para el lugar de recreo adyacente a la fuente o bien para el abastecimiento particular.

La salida de agua correspondiente al caño B situado en el centro, es la procedente del manantial de la Fuente del Pozuelo. Esta es la salida de agua que no suele tener episodios de sequía, aunque sí se han detectado épocas de menor caudal. De la misma manera, en años húmedos, donde la precipitación y posterior recarga es mayor, el agua del manantial sale además de por el caño B, por diferentes huecos cercanos al mismo, dentro de la propia fuente. Actualmente, se ha estimado un caudal en torno a 0,37 L/s.

Por último, la salida de agua correspondiente al caño C, se corresponde con el agua sobrante que procede del depósito del pueblo, lo cual indica que el depósito está lleno. Si se diera el caso que por esta salida no circula el agua, indica que el depósito no está lleno, bien por falta de agua de la Fuente de las Nogueras o bien por algún problema en la conducción.

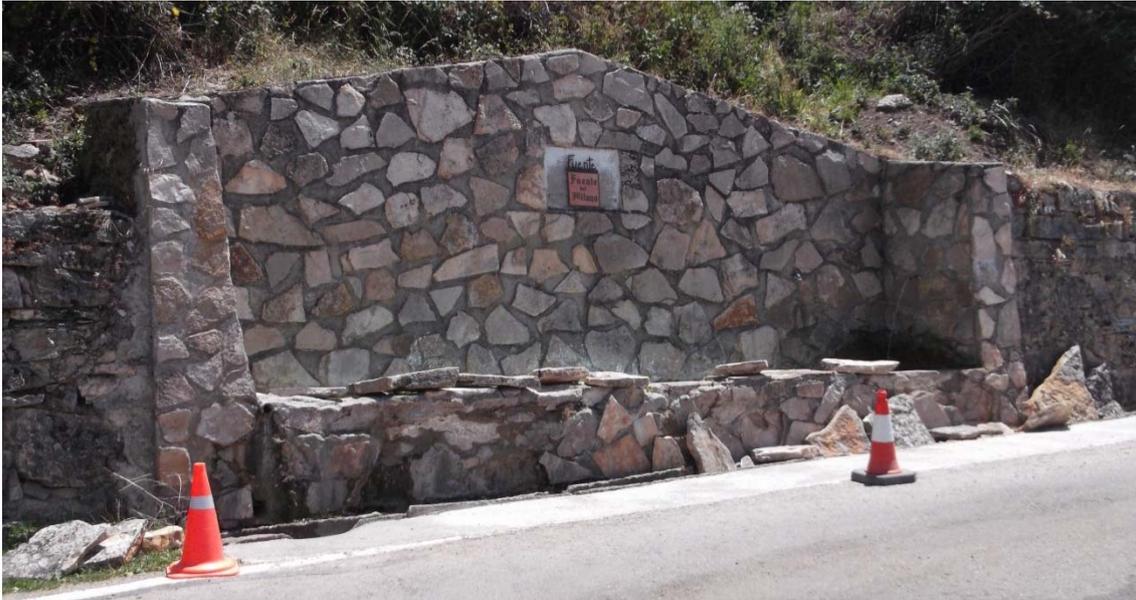
Otra de las fuentes cercanas al pueblo es la Fuente del Milano, localizada en la carretera CM-9218 de acceso al pueblo desde la carretera CM 2105. Actualmente se encuentra en obras para su mejora y acondicionamiento, como se muestra en la figura 9.

Figura 9. Fuente del Milano (foto: C. Camuñas).

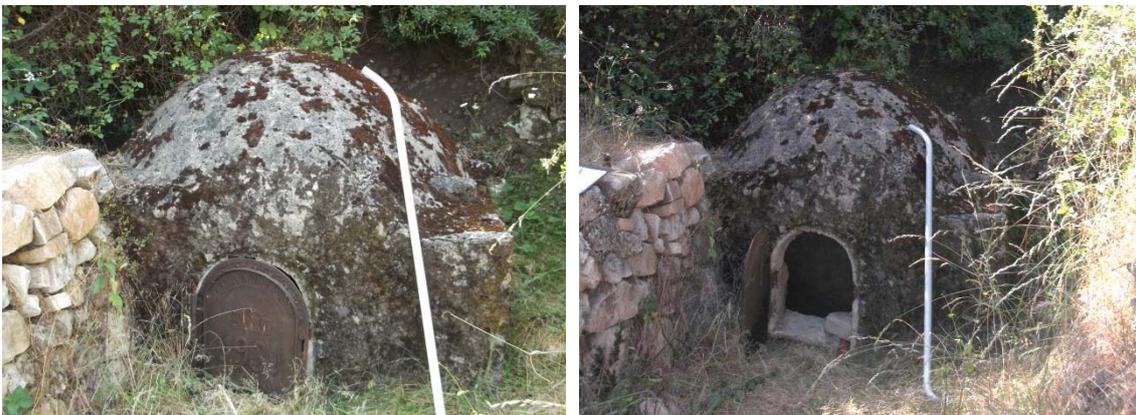
La Fuente del Collado se inauguró en 1931, como lo atestigua la placa de la puerta de acceso al depósito (figura 10), de tal manera que acumulaba el agua en este manantial en un pequeño depósito y del mismo mediante una conducción lleva el agua a la fuente situada unos metros ladera abajo donde distribuye el agua para abastecimiento y riego en el sector norte del pueblo.

Figura 10. Manantial / Depósito de la Fuente del Collado (fotos: C. Camuñas).

En la actualidad, el manantial de la Fuente del Collado tiene un depósito rectangular en su parte inferior y abovedado en la parte superior (figura 10). En su interior se observan 2 captaciones realizadas en el año de su construcción (año 1931) que tienen una disposición subhorizontal hacia el interior del cerro, con la finalidad de captar agua y reconducirla hacia el depósito rectangular, para que del mismo fuera a los caños del pilón de la Fuente del Collado ubicado unos metros ladera abajo y poder ser distribuida (figura 11).

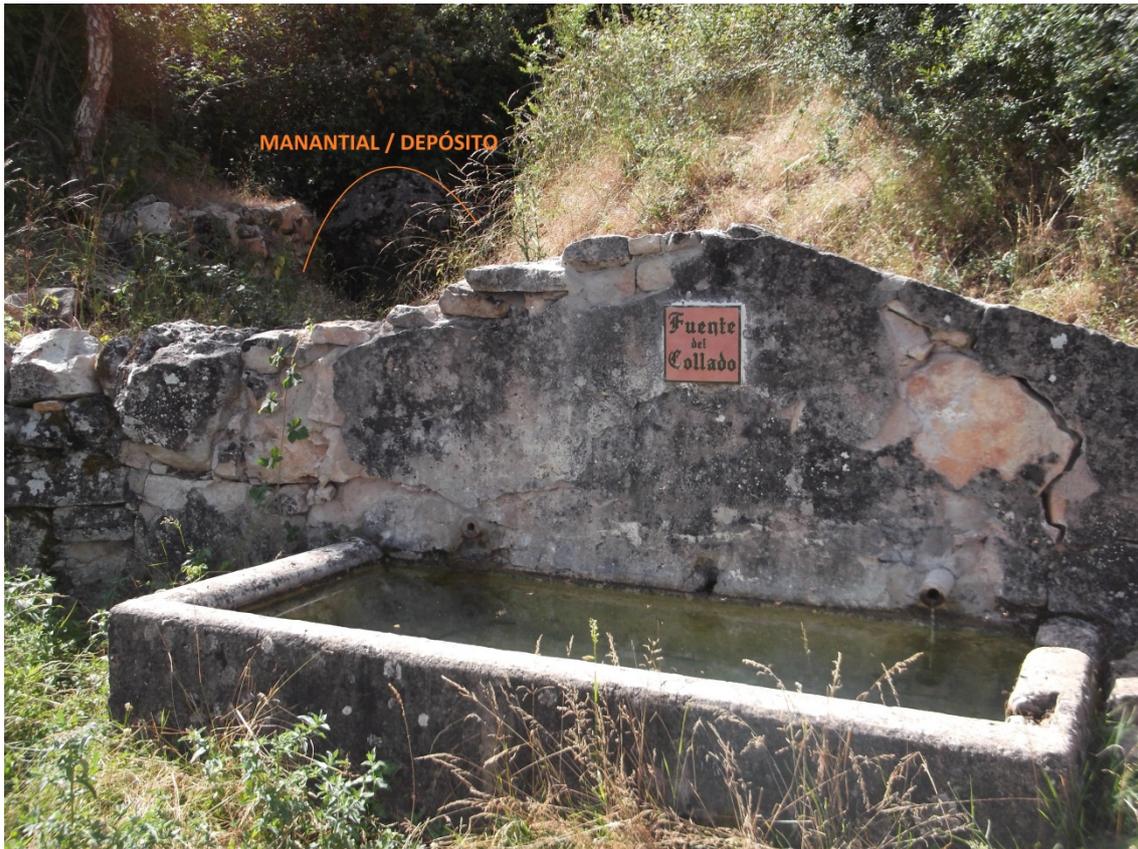
Figura 11. Manantial / Depósito y Fuente del Collado (foto: C. Camuñas).

No tienen constancia del caudal de la Fuente del Collado. Actualmente, de las 2 captaciones, una de ellas está seca y la captación restante, apenas suministra agua al depósito. Según información facilitada, ambas captaciones abastecían al depósito de manera continuada y suficiente hasta los años 2009-2010 donde se produjo un descenso de caudal importante. Si bien, después de estos años y hasta la actualidad, en épocas lluviosas, el caudal aumenta, aunque sin llegar a alcanzar el caudal de sus inicios.

En el interior del depósito se encuentra la conducción que encauza el agua hasta el pilón de la fuente y de ahí, se distribuye para el riego; además del tubo procedente de la conexión con el pueblo ejecutado en el año 2014, que alimenta el depósito en la actualidad.

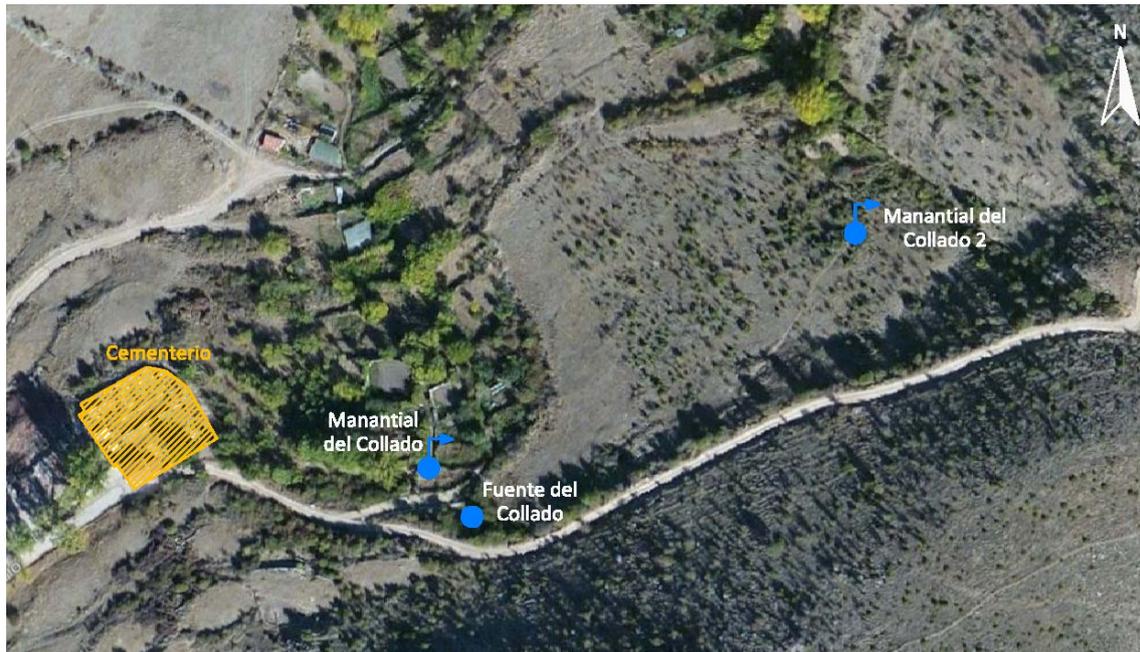
En la figura 12 adjunta, se emplazan estos manantiales, incluida igualmente en el Plano 3 del Apéndice I.

Figura 12. Manantiales en el Cerro del Collado (fuente: imagen ortofoto del IGN. Elaboración propia).

Según información facilitada, este manantial con varias surgencias, no ha sufrido descensos de caudal importantes y desde que se tiene constancia, siempre se ha mantenido con agua.

En campo se ha hecho una estimación del caudal de la surgencia mayor, aportando de forma aproximada 0,8 L/s. Debido a la cantidad de agua existente y a la cercanía con la Fuente del Collado, se ha tomado una muestra de agua para su analítica de parámetros físico-químicos.

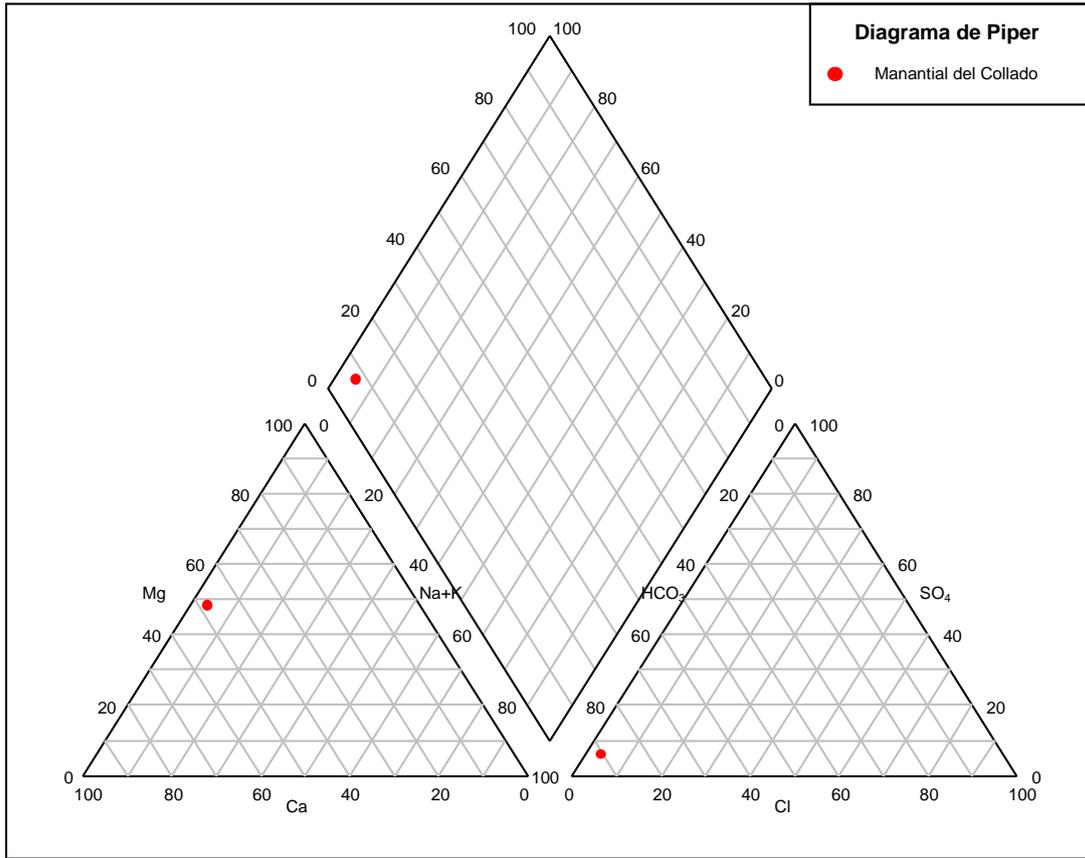
El agua del manantial presenta una facies hidroquímica **bicarbonatada cálcica-magnésica**, con todos los componentes dentro de los límites que establece la legislación vigente.

Figura 13. Diagrama Piper - Hill - Langelier.

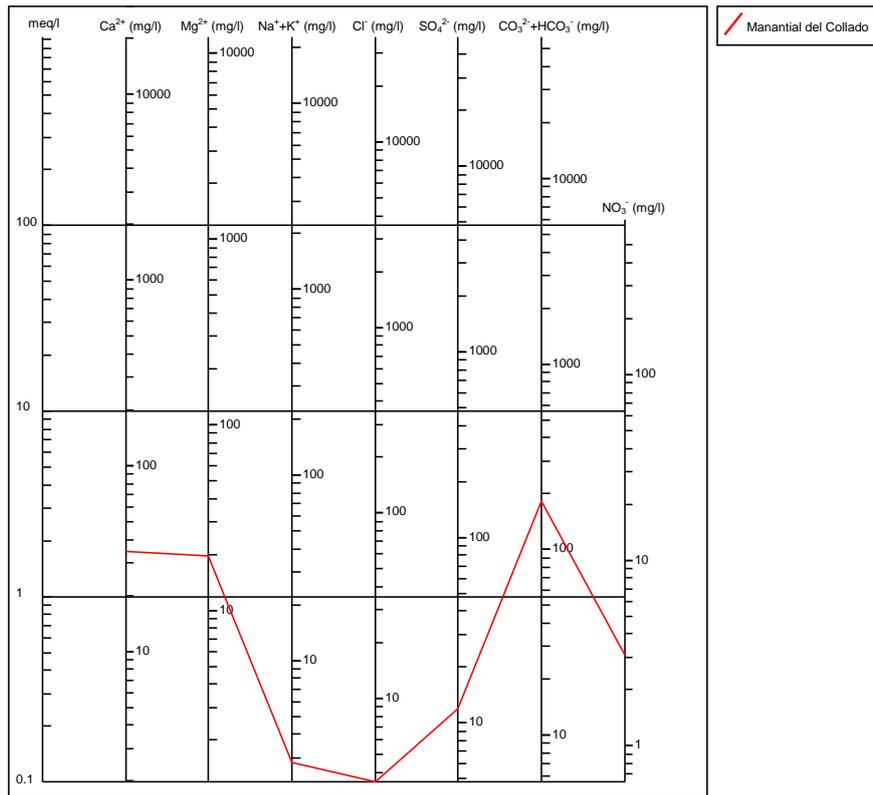
Figura 15. Diagrama de Schoeller.

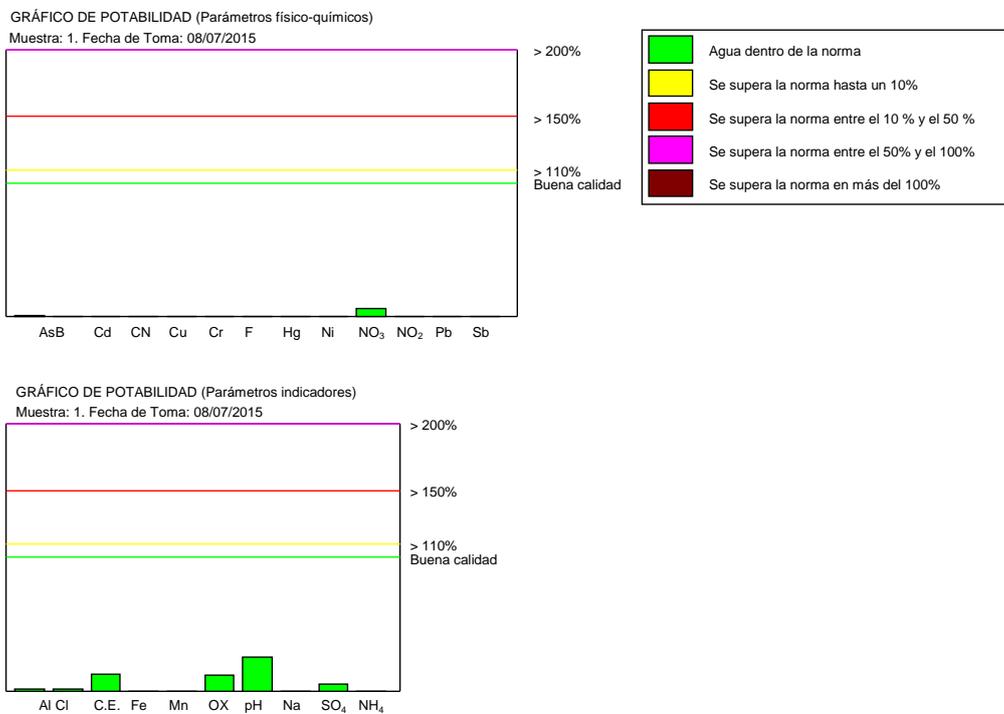
Figura 16. Gráfico de Potabilidad.

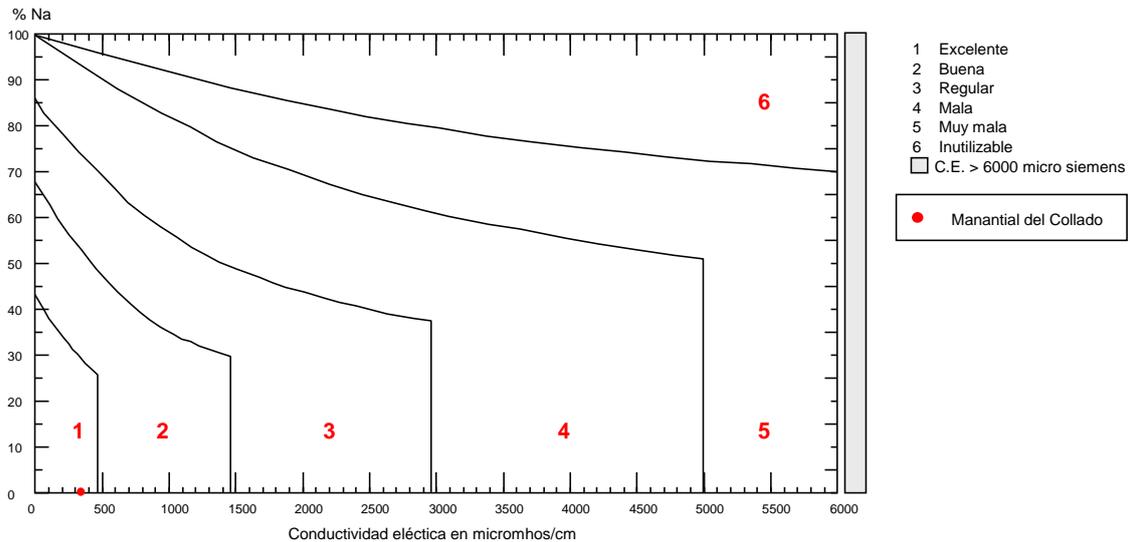
Figura 18. Diagrama de aptitud agrícola.

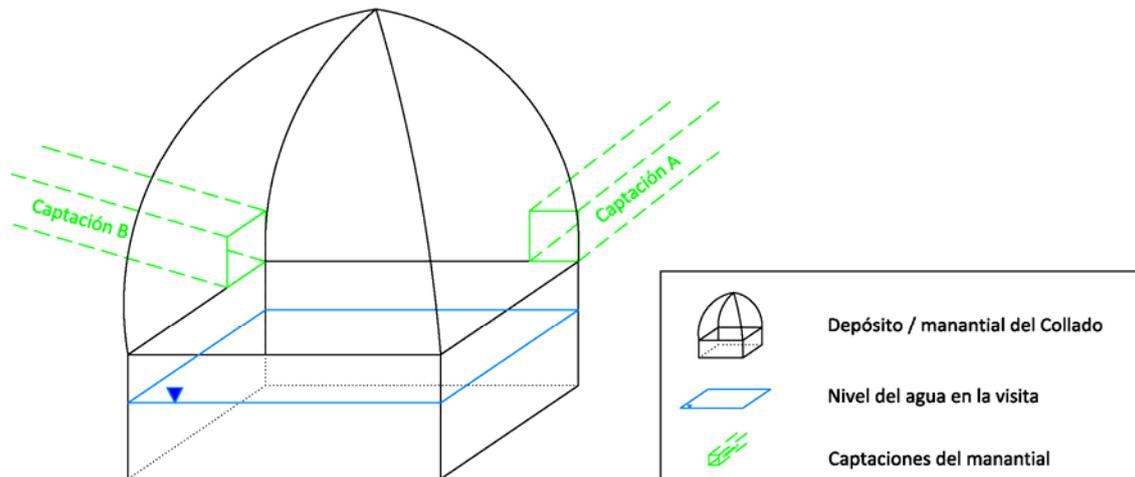
Tras el reconocimiento hidrogeológico de la Fuente del Collado y su entorno, se han obtenido una serie de conclusiones. En la figura 19 se ha representado un esquema del interior del depósito del manantial del Collado objeto de estudio.

Figura 19. Esquema representativo del manantial / depósito de la Fuente del Collado.

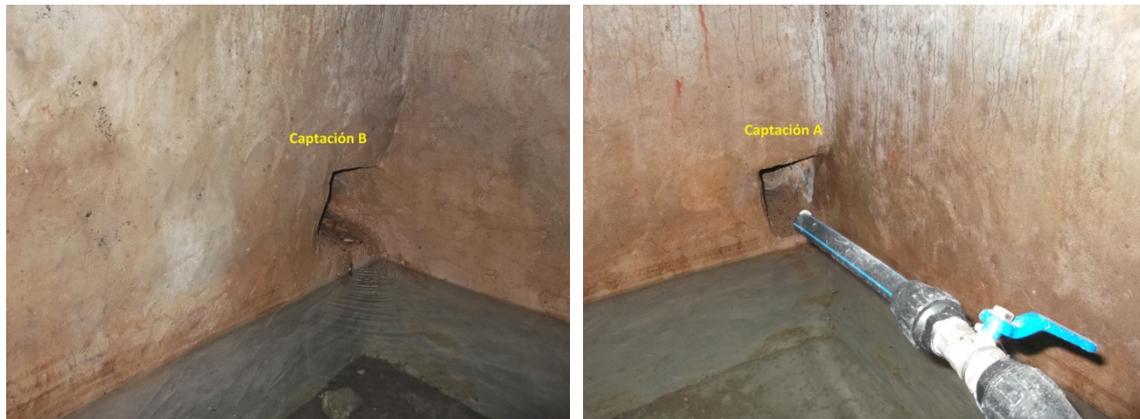
Las 2 captaciones existentes (A y B), que dirigen el agua hacia el depósito, en la actualidad no aportan apenas agua al depósito (figura 20), razón por la cual han acondicionado la entrada de agua a partir de una conexión procedente de la localidad.

Figura 20. Captaciones del manantial del Collado.

Como se justifica en la figura anterior, la captación A no conduce caudal alguno al depósito y la captación B el aporte de caudal era mínimo (pequeño rezume de agua).

Esta captación fue construida en el año 1931 y es probable que se haya obstruido o derrumbado. El agua que capta en la actualidad se pierde por infiltración y es muy posible que vuelva a surgir a una cota menor, posiblemente, al menos principalmente en manantial del Collado inferior.

En el caso de obstrucción, deterioro o derrumbes en cualquier punto de estas captaciones, lo cual conlleva a la pérdida, total o parcial, por infiltración del agua captada, habría que subsanar estos impedimentos, constructivamente hablando, reperforando en su caso las dos captaciones o galerías subhorizontales existentes, para garantizar un funcionamiento óptimo.
