Instituto Geológico
y Minero de España

**INFORME FINAL DEL SONDEO DE
INVESTIGACIÓN BATÁN 4 Y
PROPUESTA DE PERÍMETRO DE PROTECCIÓN
PARA EL ABASTECIMIENTO DE
AGUA POTABLE AL NÚCLEO URBANO DE
HORCAJO DE SANTIAGO (CUENCA)**

Abril de 2016

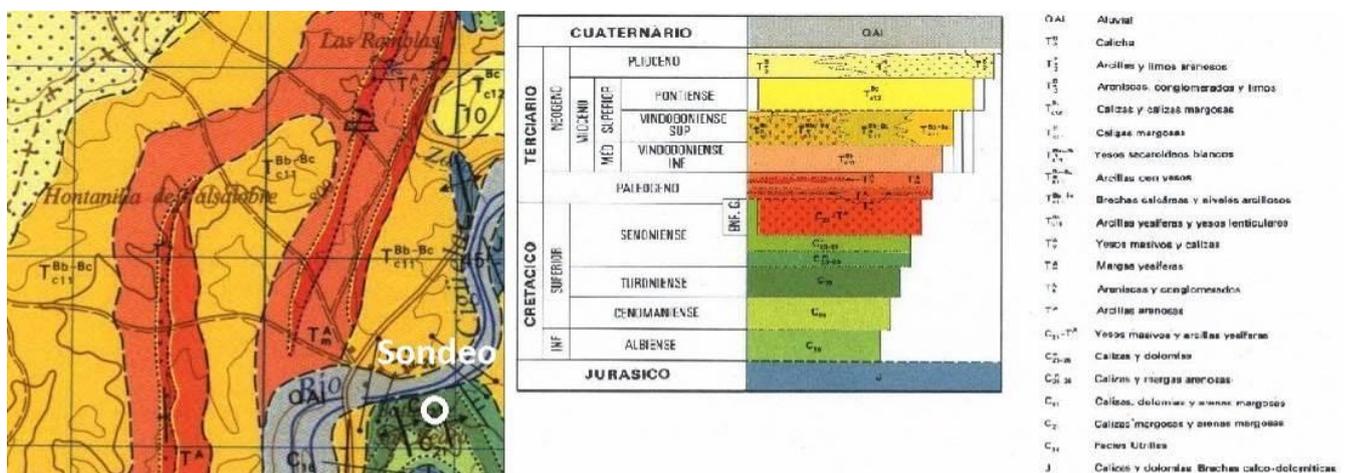
Figura 1. Mapa geológico de la zona de estudio (fuente: IGME. Mapa Geológico serie MAGNA, escala 1:50.000, hoja 632, Horcajo de Santiago).

En la figura 1 se incluye el marco geológico del entorno del sondeo.

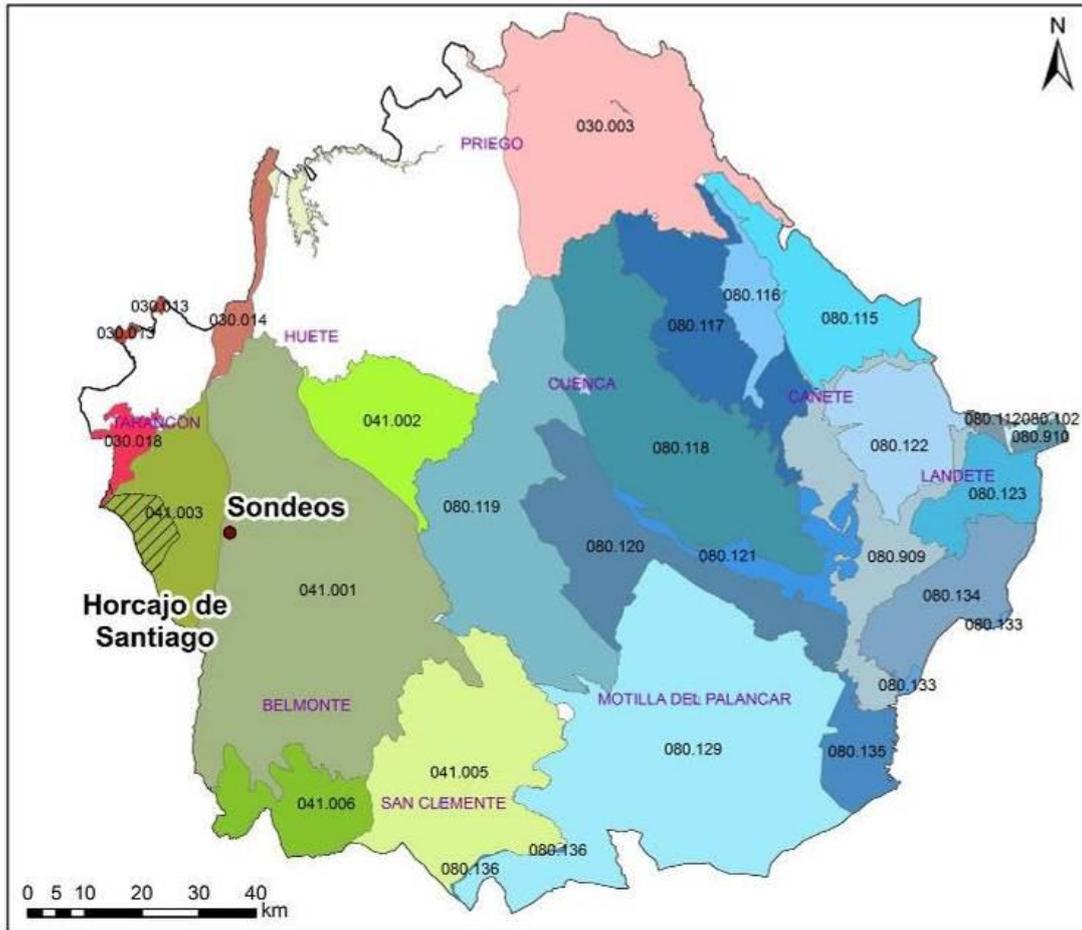
En la provincia de Cuenca se sitúan tres cuencas hidrográficas distintas: Guadiana, Júcar y Tajo; que a su vez quedan divididas en distintas Masas de Agua Subterránea (MASb), tal y como se muestra en la figura 2.

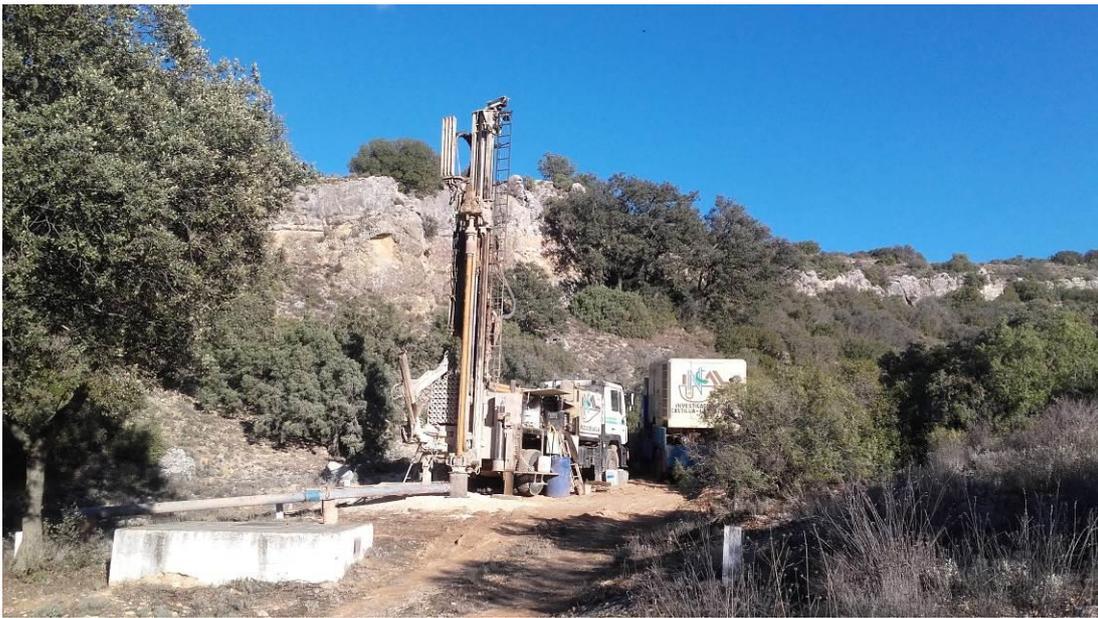
Figura 6. Emplazamiento del sondeo Batán 4.

La ejecución del sondeo fue llevada a cabo por la empresa Sondeos Martínez, S.L. mediante una sonda de perforación SEGOQUI 10 L2 y un equipo compresor Ingersoll Rand (figura 6). El sistema de perforación fue rotopercusión con martillo en fondo.

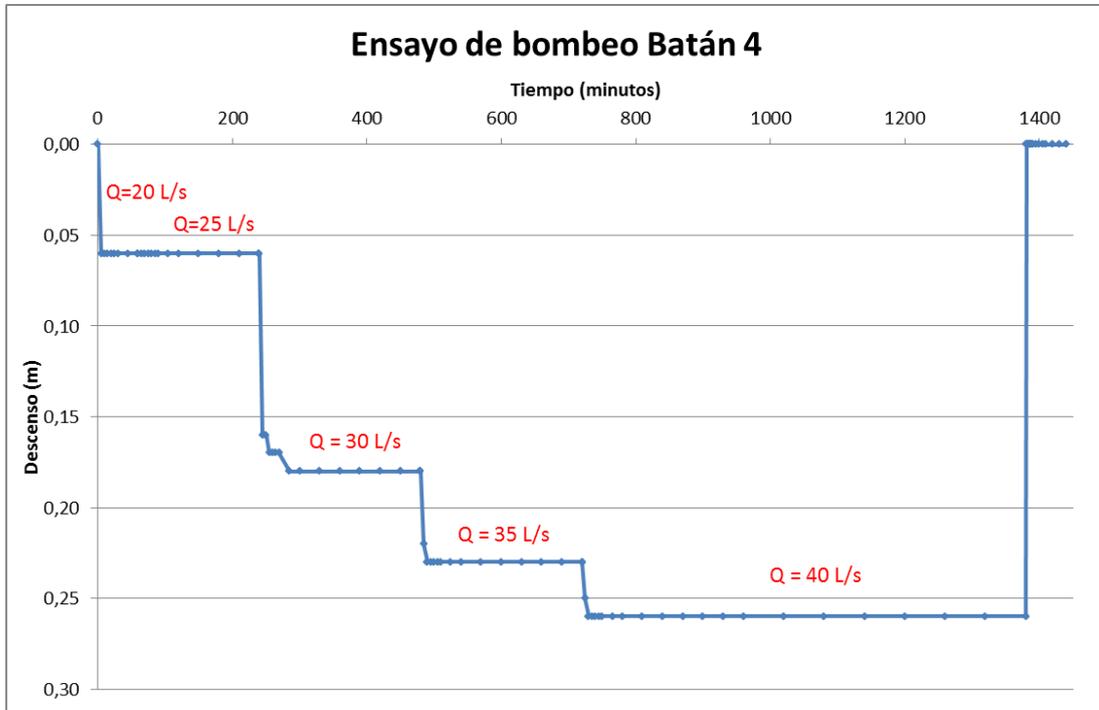
Figura 8. Desarrollo del ensayo de bombeo del sondeo Batán 4.

En la figura 8 se ha representado el desarrollo del ensayo de bombeo.

La transmisividad calculada con los datos del ensayo de bombeo es del orden de $5.600 \text{ m}^2/\text{día}$ para el acuífero estudiado.

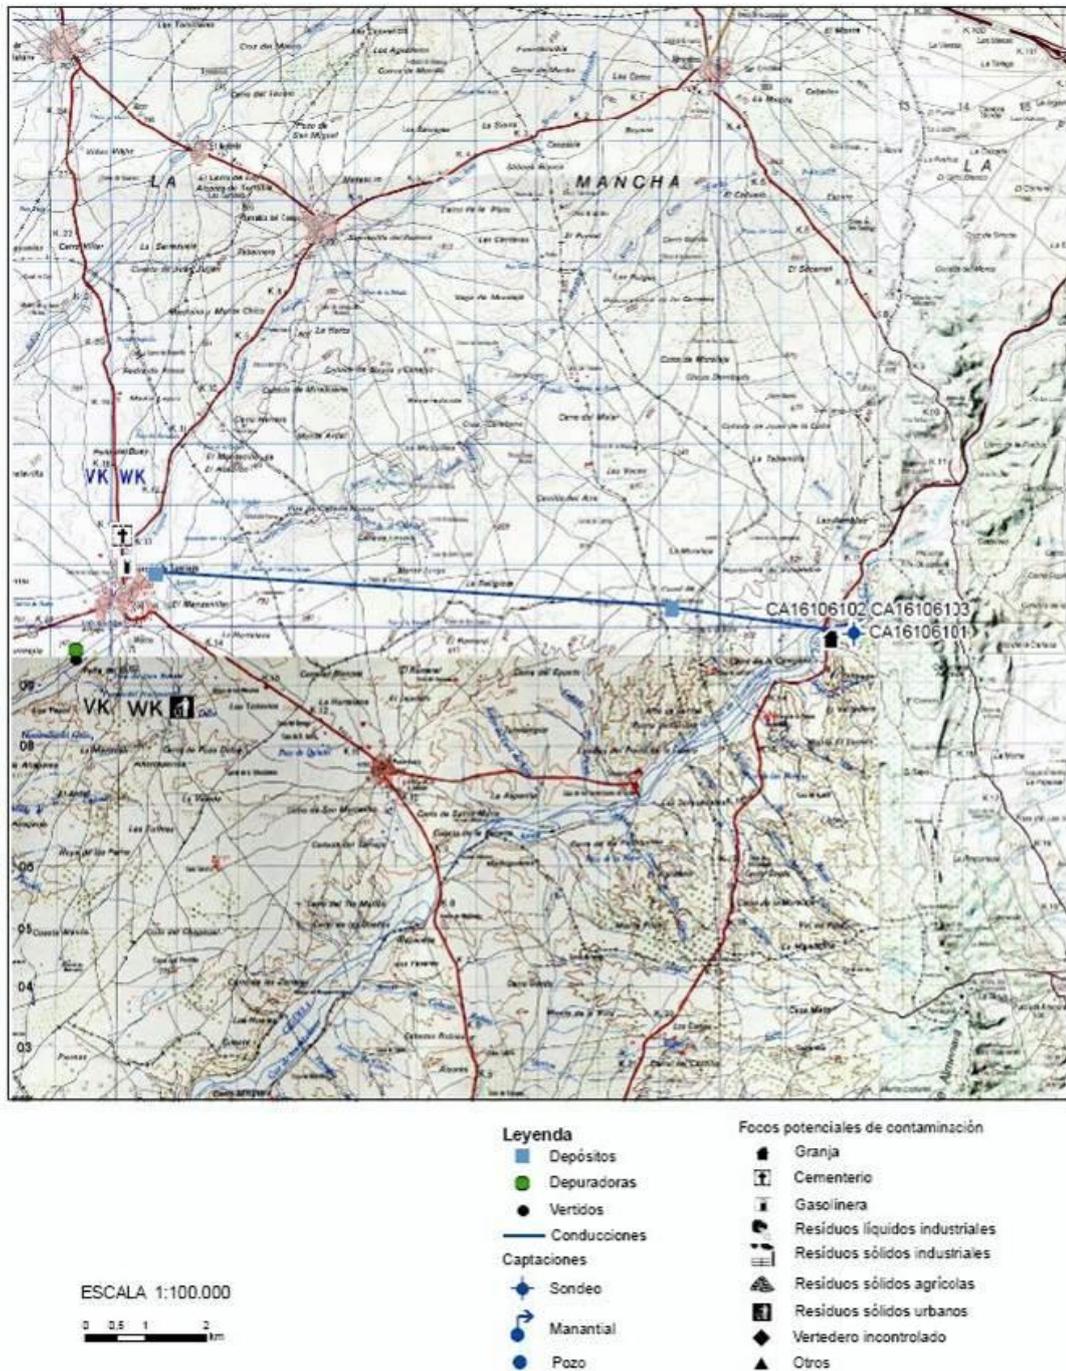
Figura 9. Focos potenciales de contaminación del entorno de Horcajo de Santiago (fuente: EPTISA, 2006).

En la figura 9 se reproduce el mapa con los focos de contaminación, tomado del informe de EPTISA en 2006.

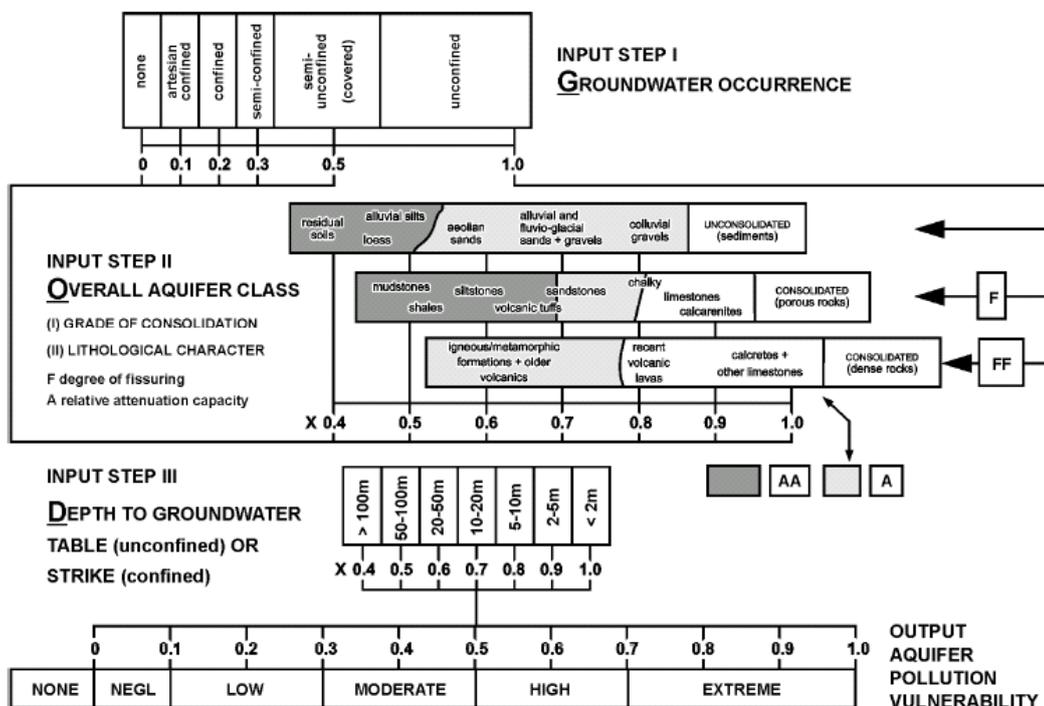
Figura 10. Esquema de la valoración del índice GOD.

En la figura 10 (Foster e Hirata, 1991) se reproduce el diagrama para cualificar la vulnerabilidad de un acuífero a la contaminación. Los tres índices que se multiplican entre sí, resultan en uno final que puede variar entre 1 (vulnerabilidad máxima) y 0 (mínima).

GOD empirical system for the rapid assessment of aquifer contamination vulnerability (from Foster, 1987).
Editorial note: Corrections received from the author
 Step I: substitute "overflowing" for "artesian confined"; Step II: title should be "Overlying Lithology"; Output: omit "none".

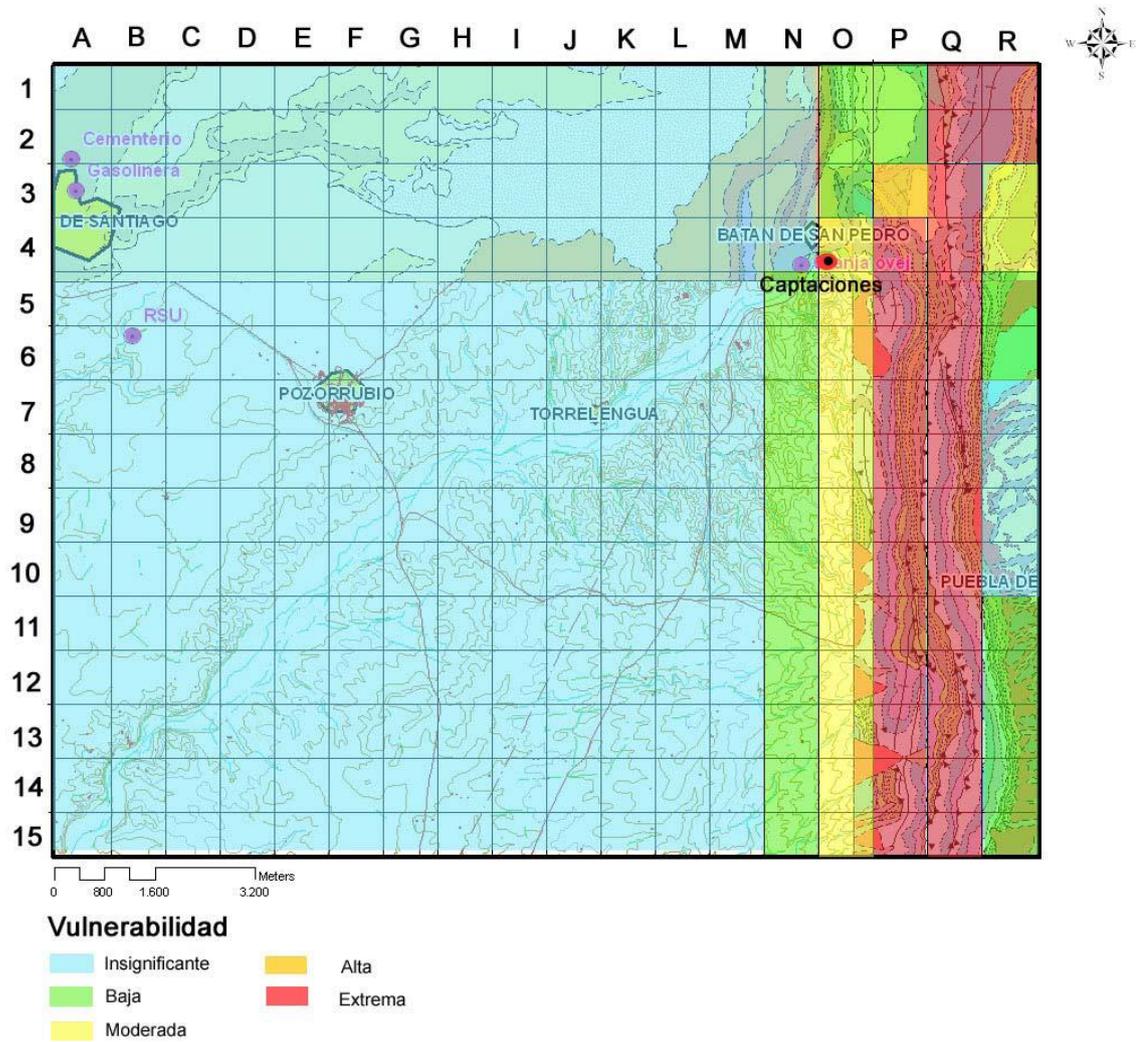
Figura 11. Cartografía de vulnerabilidad empleando el método GOD y ubicación de los potenciales focos de contaminación (fuente: IGME, 2009).

Los focos de contaminación puntual se ubican sobre un área de vulnerabilidad insignificante, excepto la granja de ovejas que se encuentra en área de vulnerabilidad moderada y muy próxima al área donde la vulnerabilidad se ha calculado extrema.

En cuanto a la contaminación difusa originada por la aplicación de fertilizantes y plaguicidas a los campos de cultivo, habría que señalar la directa relación que existe en el elevado contenido en nitratos del agua de abastecimiento con la existencia de campos, aunque no abundantes, en la zona de la Sierra donde aflora el Jurásico y de vulnerabilidad extrema.

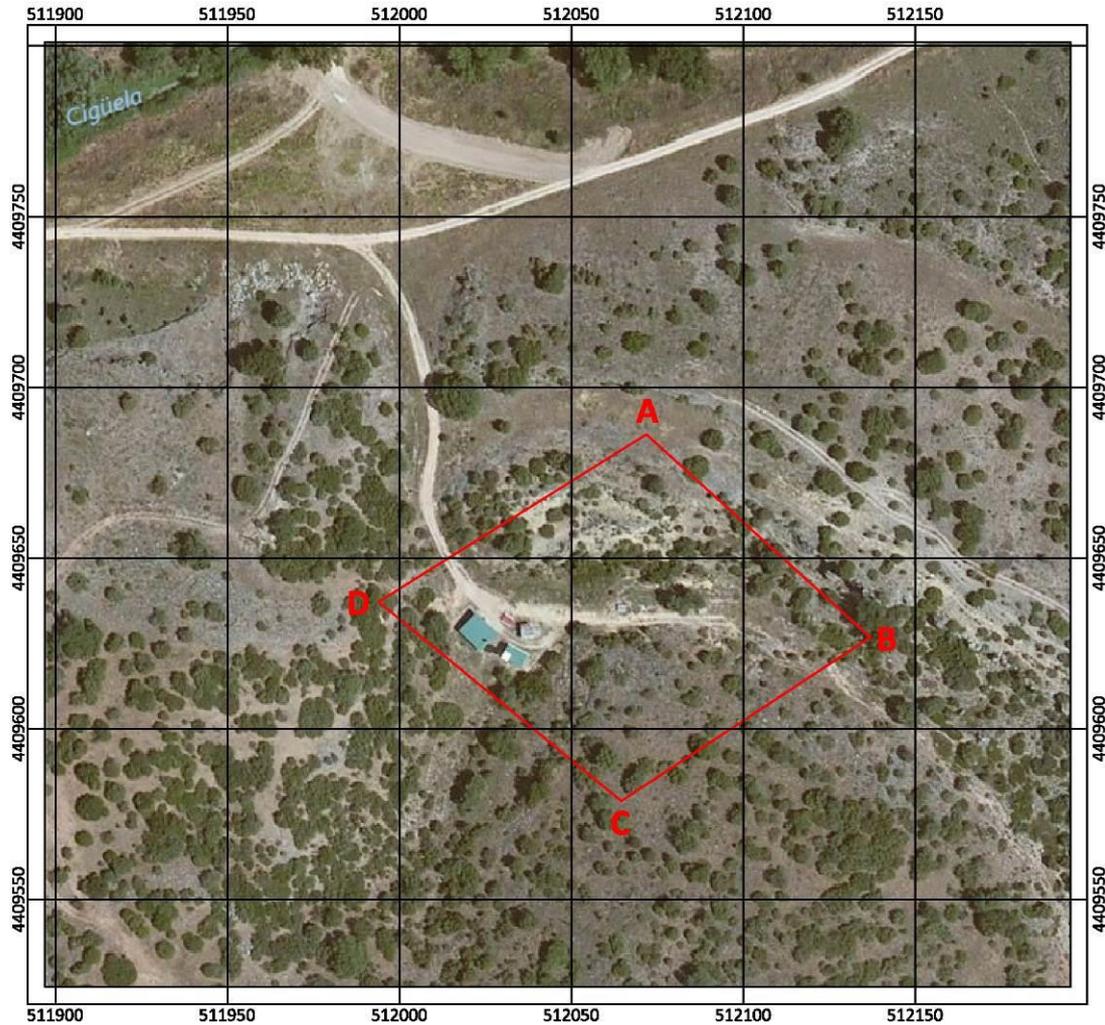
Figura 12. Mapa de la propuesta del perímetro de zona inmediata y de restricciones absolutas.

Para la definición de zona de restricciones absolutas, al igual que el informe de referencia (IGME, 2009), se propone un círculo cuyo centro son las captaciones a proteger y cuyo radio es la distancia que tendría que recorrer una partícula para alcanzar dichas captaciones en un día. Esta zona tendrá forma circular u oval, dependiendo de las condiciones hidrodinámicas.

Para definir las coordenadas del perímetro, a su vez se simplifica el área adaptándola a una superficie rectangular, de más fácil gestión y manejo (figura 12).

Por criterios de seguridad, se considerará esta zona de radio 55 metros que englobará las cuatro captaciones. En ella se evitarán todas las actividades, excepto las relacionadas con el mantenimiento y explotación de la captación, para lo que se recomienda la construcción de una caseta que proteja el sondeo Batán 4, ya que las tres captaciones restantes sí están dotadas de caseta de protección, y que se valle la zona definida y se instale un drenaje perimetral.

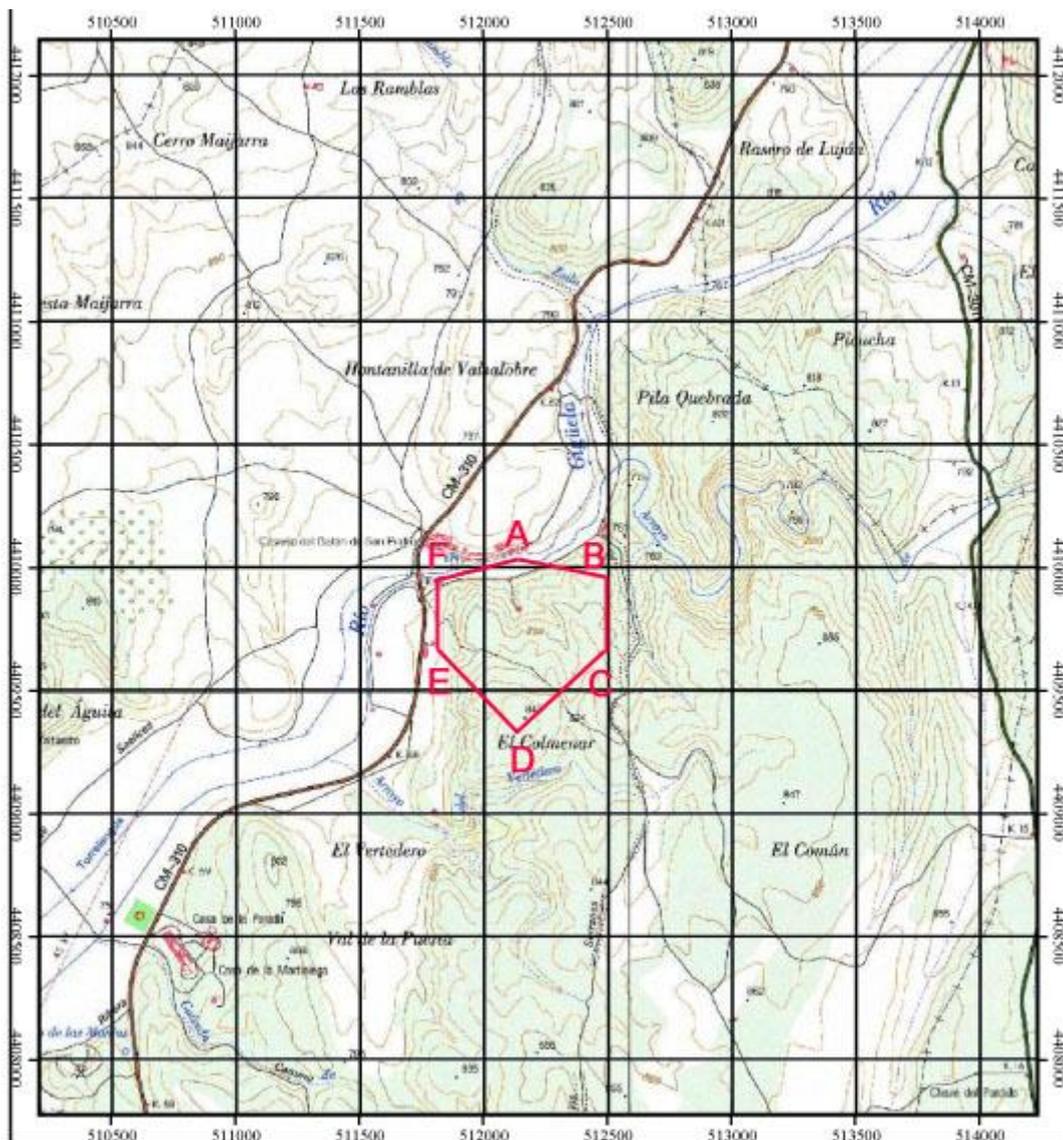
Figura 13. Mapa de la propuesta del perímetro de zona próxima y de restricciones máximas (fuente: IGME, 2009).

Para determinar la zona de restricciones máximas, se considera como el espacio que tendría que recorrer una partícula para alcanzar las captaciones en más de un día y menos de 60 días.

En este caso, se ha tomado como válido el perímetro propuesto en el informe del IGME de 2009 (figura 13).

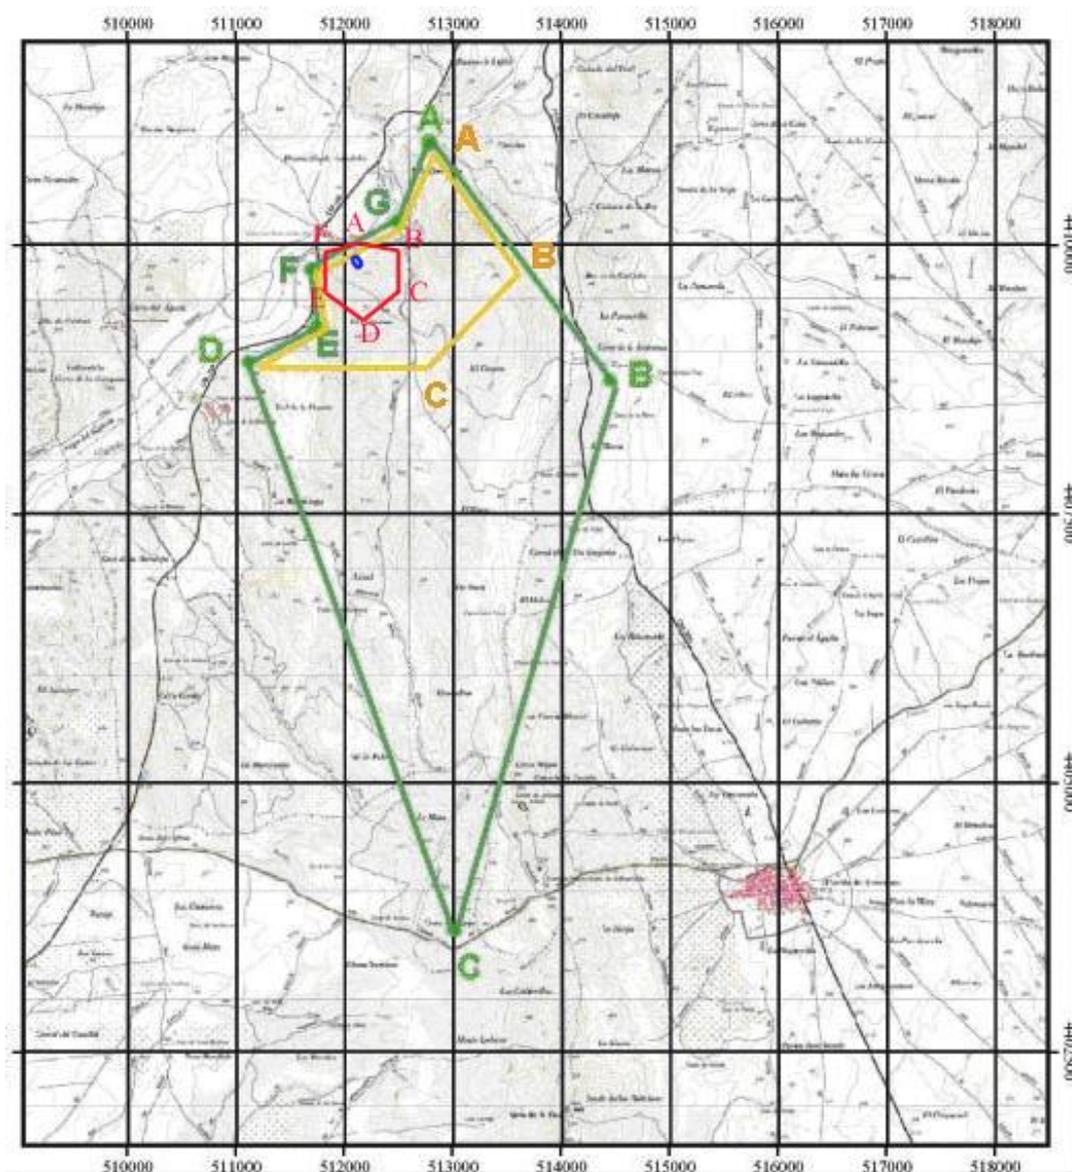
Figura 14. Mapa de la propuesta del perímetro de cantidad y de restricciones moderadas (fuente: IGME, 2009).

En la figura 14 se representan gráficamente el perímetro de protección de la cantidad (IGME, 2009), así como el resto de perímetros, válidos para el presente informe.

- Protección cantidad
- Restricciones moderada
- Restricciones máximas
- Restricciones absolutas

El perímetro en este caso, se ha representado de manera poligonal, adaptándolo mediante criterios hidrogeológicos, para su mejor representación y gestión.

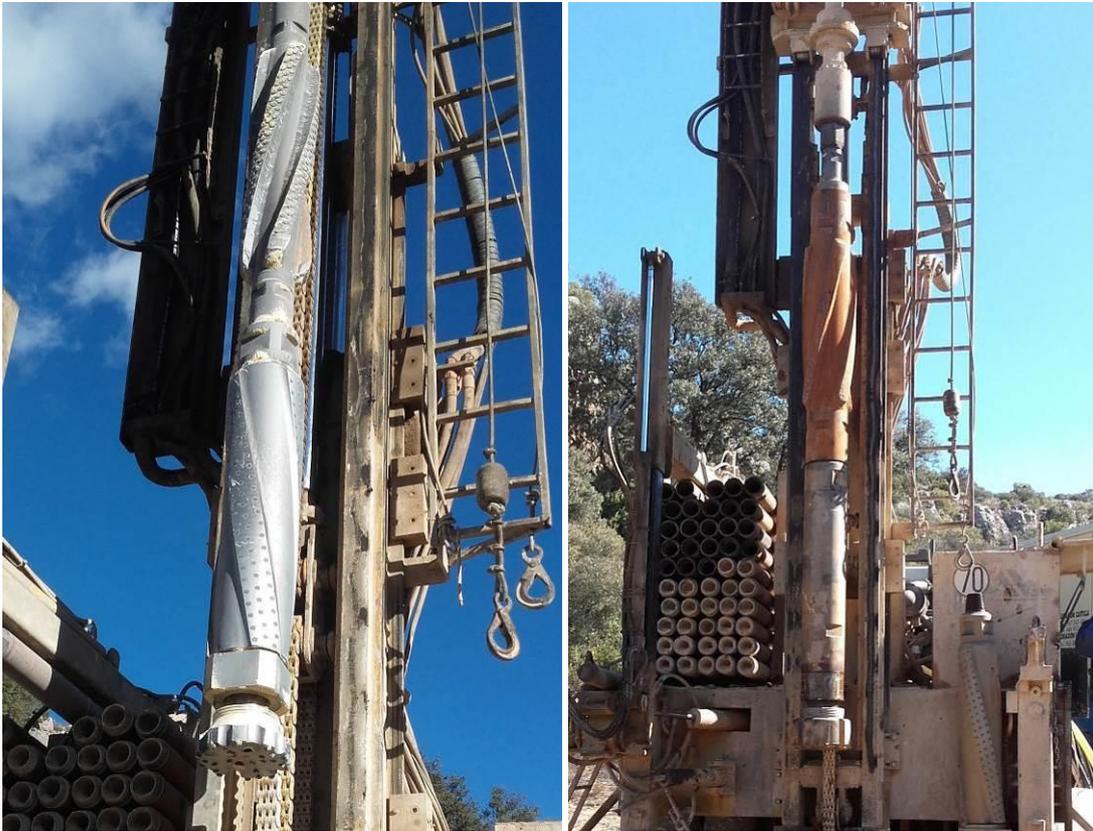
Martillo en fondo de diámetro 254 mm y 315 mm

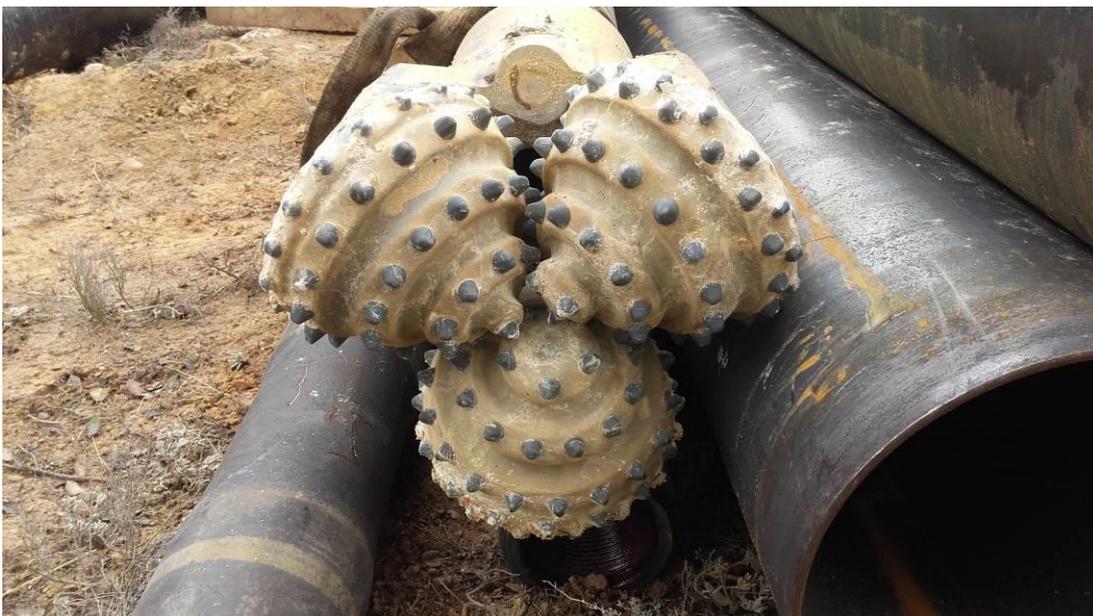
Tricono de 381 mm de diámetro

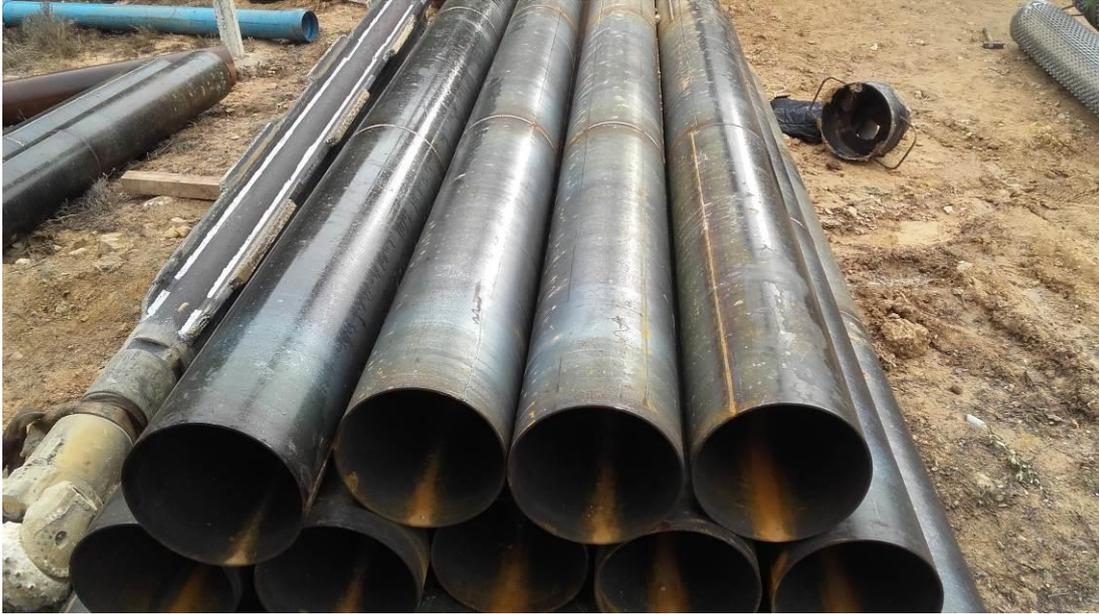
Tubería de revestimiento en chapa metálica

Tubos de 4,5 m de longitud, 6 mm de espesor y 310 mm de diámetro interior

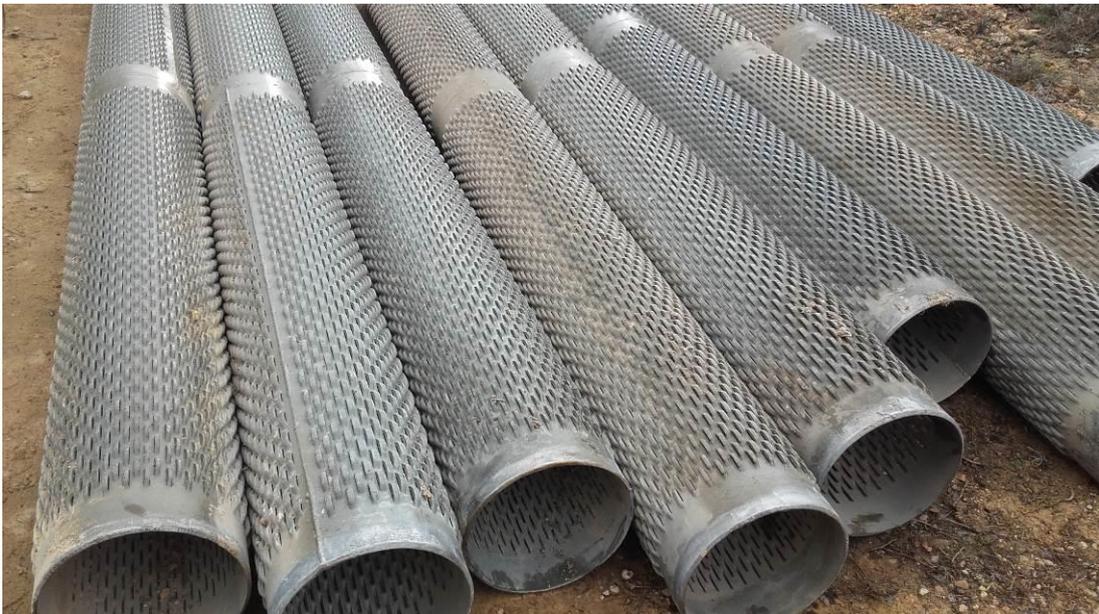
Filtro galvanizado troquelado tipo puentecillo

Tubos de 4 m de longitud, 8 mm de espesor y 310 mm de diámetro interior

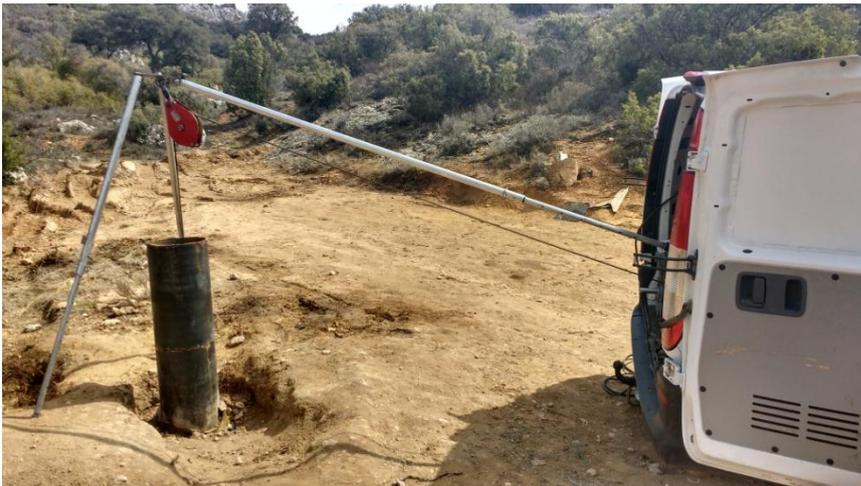
Fotografía del equipo utilizado para realizar la testificación, junto al sondeo.

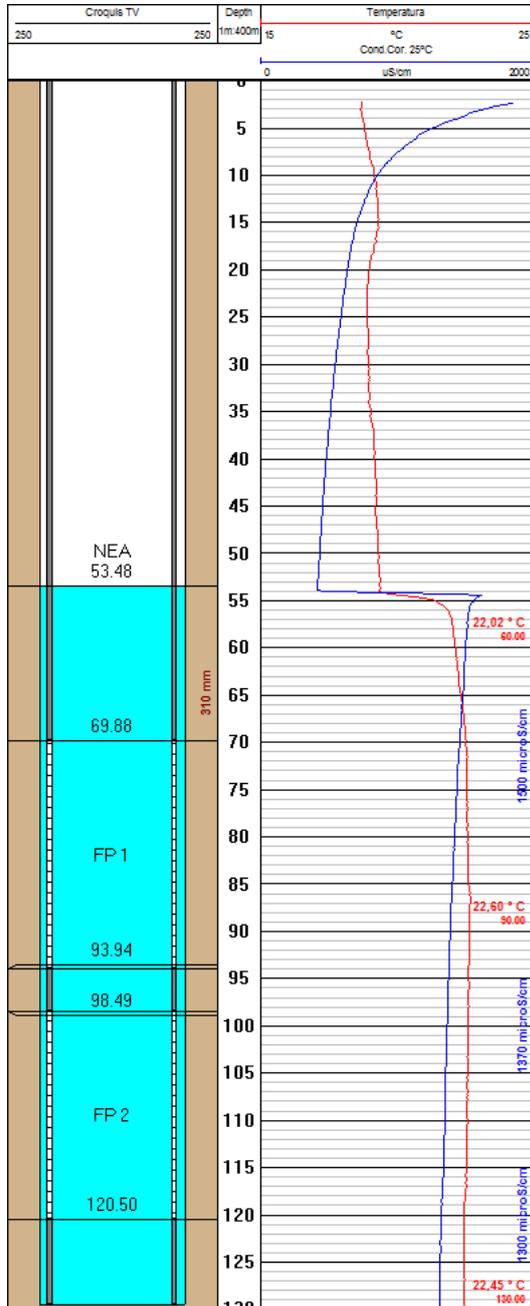
Figura nº 1. Diagrama de temperatura y conductividad.

El registro de temperatura y conductividad se realizó el día 21/03/16 según el programa de trabajo.

La temperatura del agua en el nivel estático es de 22,02° C. La temperatura asciende ligeramente hasta 22,60° C, a 90 m.

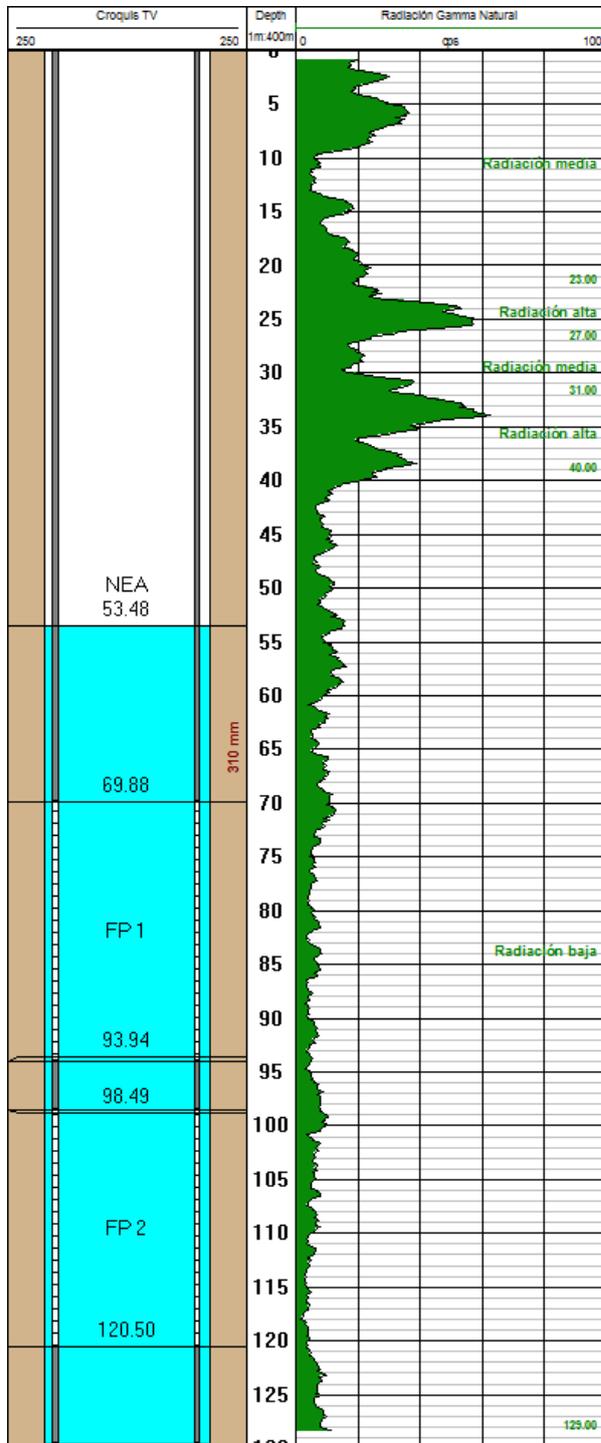
Figura nº 2. Diagrama de radiación gamma natural

Este registro se realizó el día 21/03/16.

De él se extrae la siguiente información, una vez realizada las correcciones pertinentes para eliminar la atenuación producida por el fluido.

Toda esta información se debería comparar con la testificación mecánica obtenida en la perforación, con la finalidad de corroborar las litologías y definir correctamente los contactos.

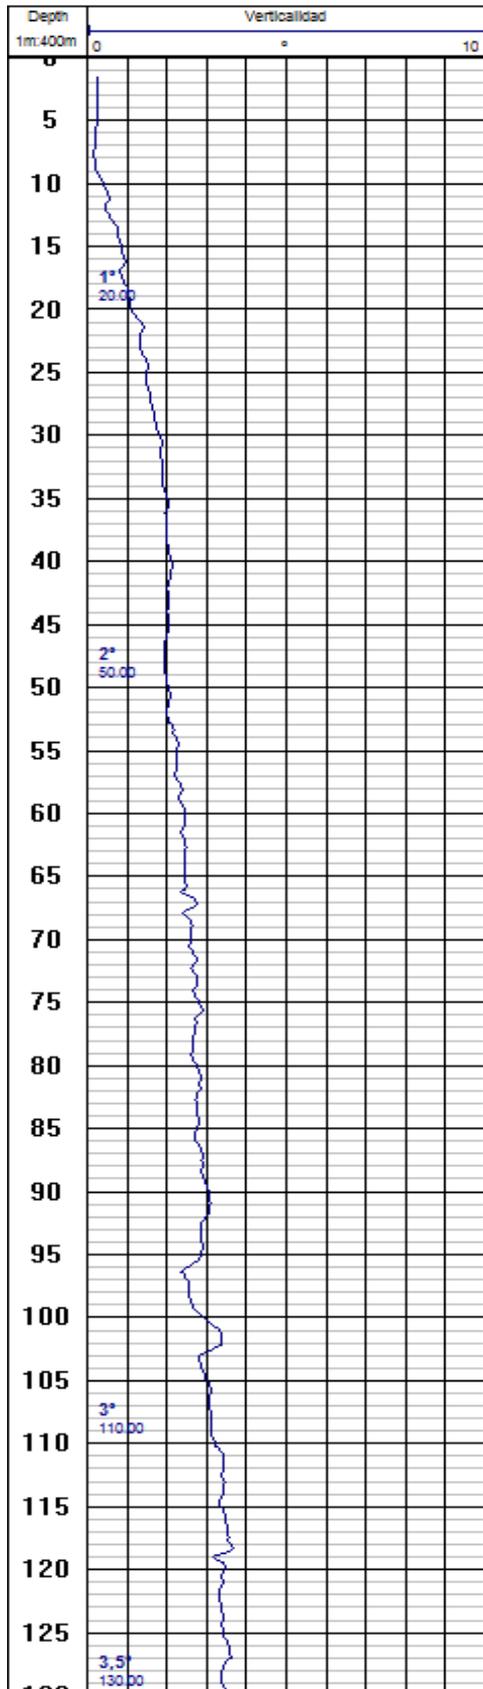
Figura nº 3. Diagrama de verticalidad

Este registro se llevó a cabo el día 21/03/16, según el programa de trabajo.

A partir de 10 m de profundidad, el sondeo comienza a desviarse de la vertical.

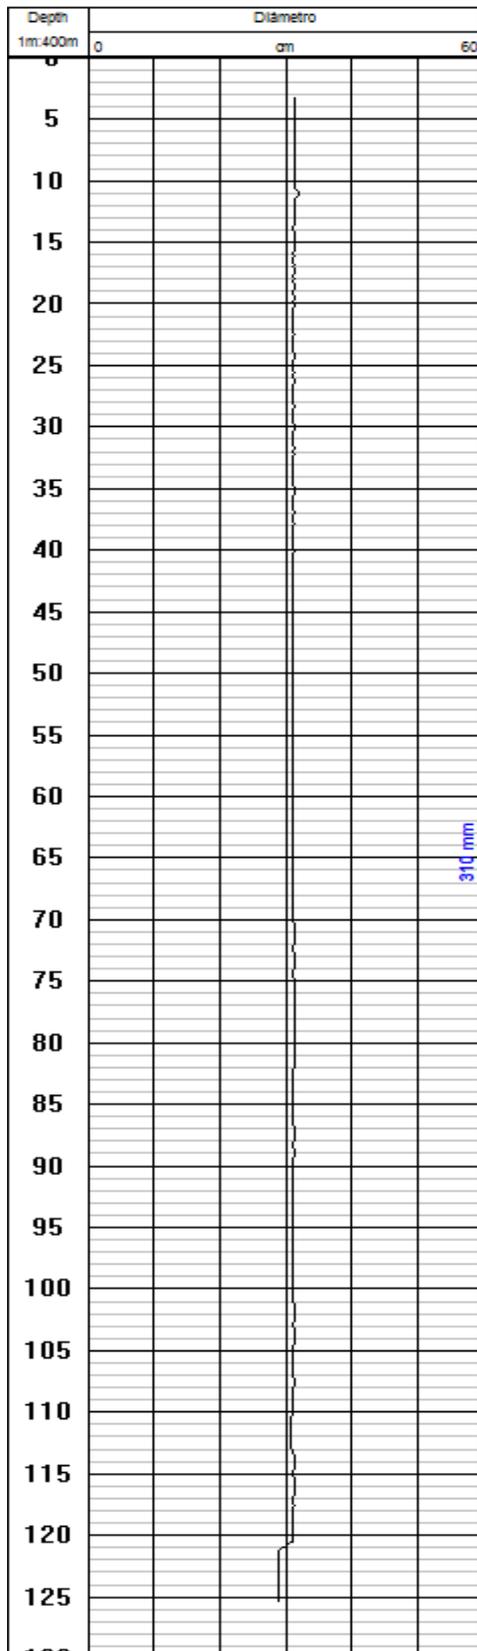
Figura nº 4. Diagrama de diámetros.

Este registro se llevó a cabo el 21/03/16, según el programa de trabajo. En el registro se observan los siguientes datos:

Este reconocimiento se realiza en sentido ascendente, abriéndose las patas de la sonda en el fondo del sondeo hasta que contactan con la tubería.

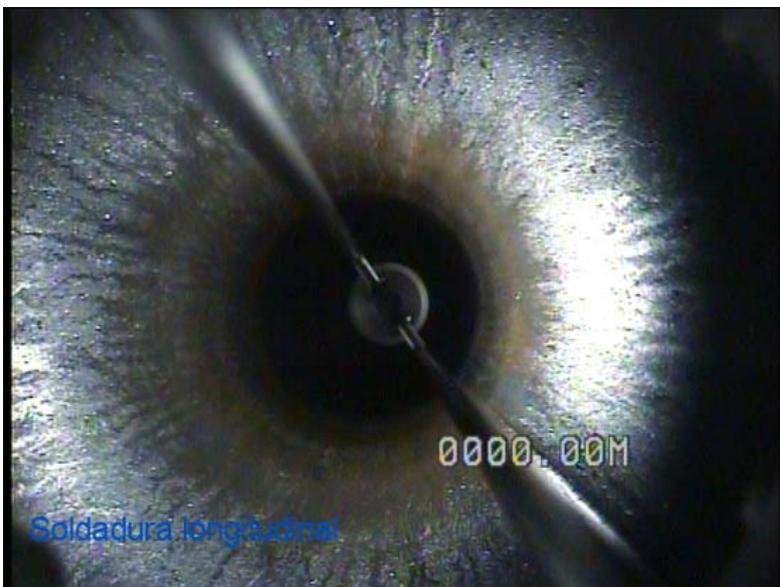
Tubería de soldadura longitudinal con orejetas cerradas, 0 m

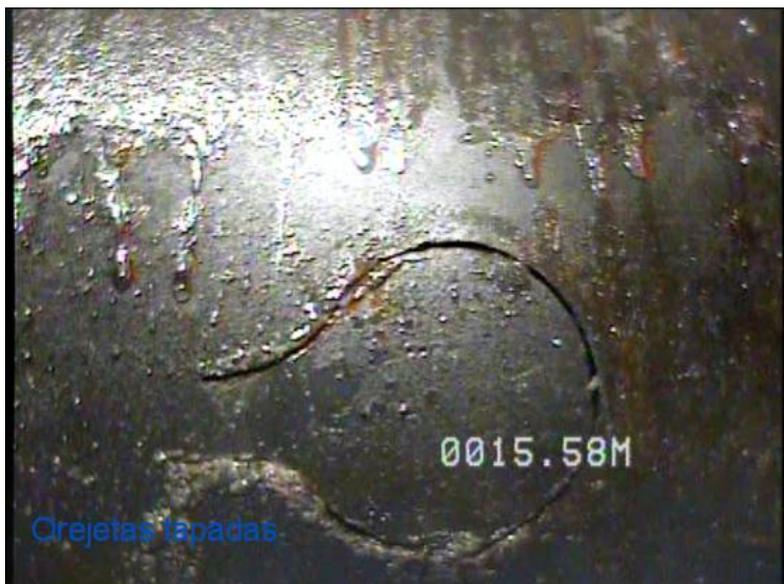
Detalle de orejeta sellada, 15,58 m

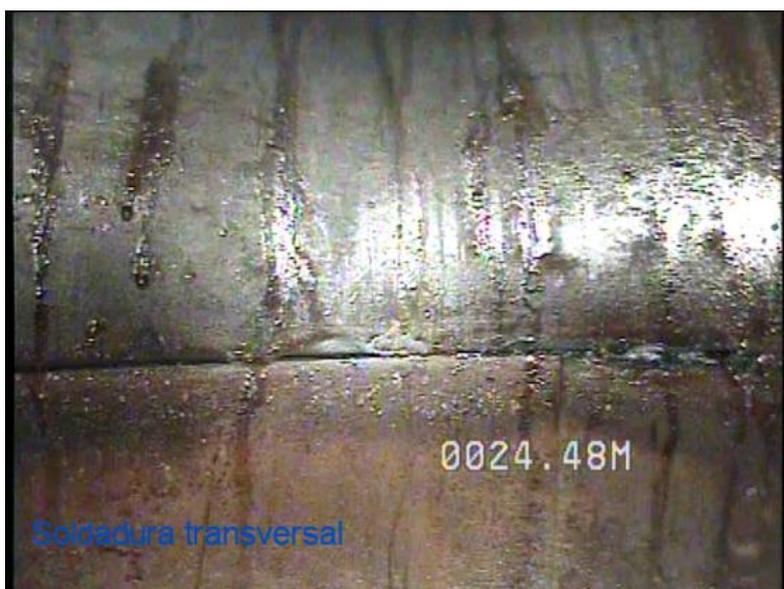
Soldadura transversal en buen estado, 24,48 m

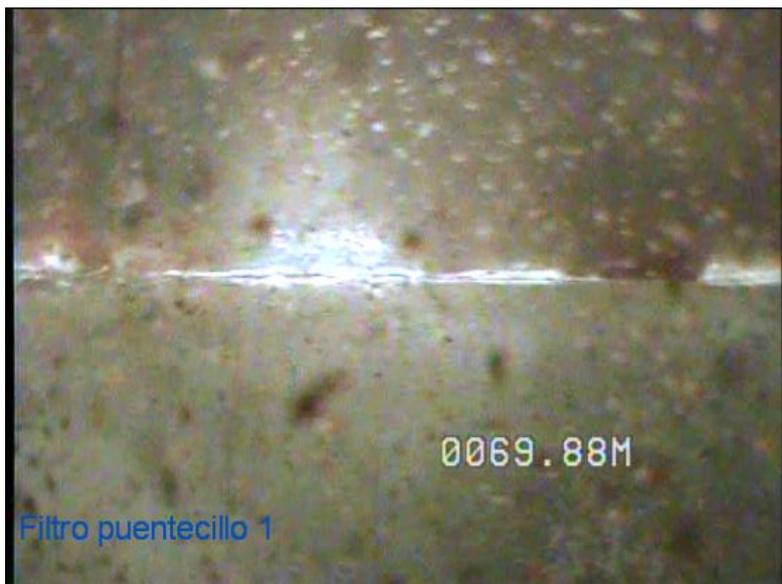
Filtro puentecillo 1, acero galvanizado, 69,88 m

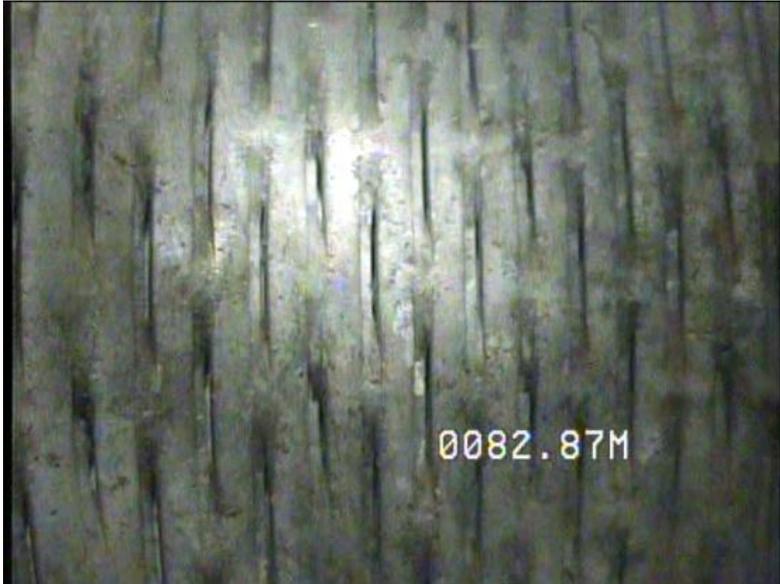
Detalle de filtro en buen estado, 82,87 m

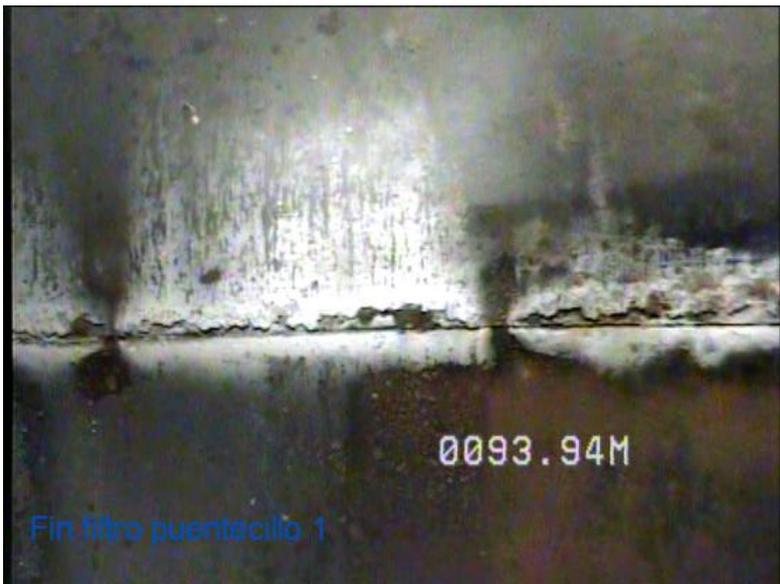
Fin del filtro puentecillo 1. Soldadura transversal, 93,94 m.

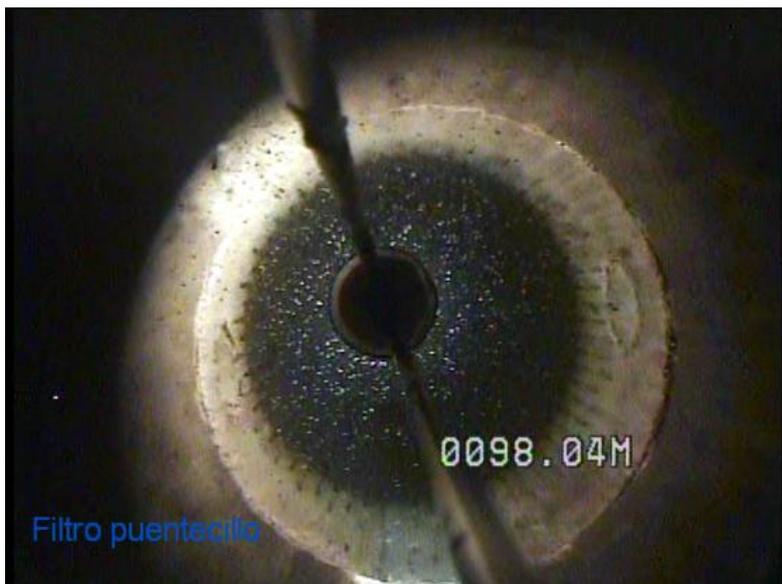
Detalle de contraste entre la entubación de acero al carbono y acero galvanizado, visto desde 98,04 m

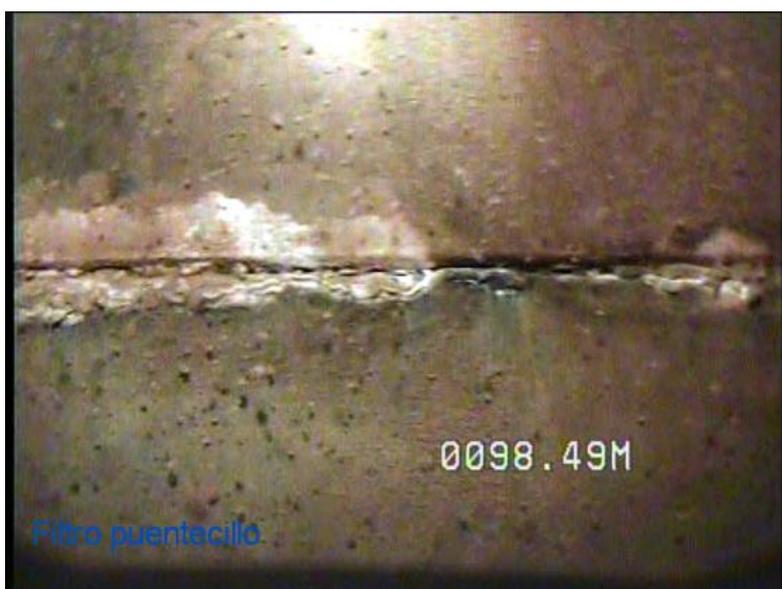
Filtro puentecillo 2, acero galvanizado, 98,49 m
