INFORME SOBRE LA PROBLEMÁTICA Y PROPUESTA DE SOLUCIONES PARA LAS INUNDACIONES EN LA REAL CASA DE LA MONEDA DE SEGOVIA (SEGOVIA)

Agosto de 2016

Informe técnico 3173/2015, 101 páginas + VI apéndices.

Documento elaborado por las áreas de Riesgos Geológicos y de Hidrogeología Aplicada del IGME, a solicitud del Excmo. Ayuntamiento de Segovia (Concejalías de Patrimonio y Turismo).

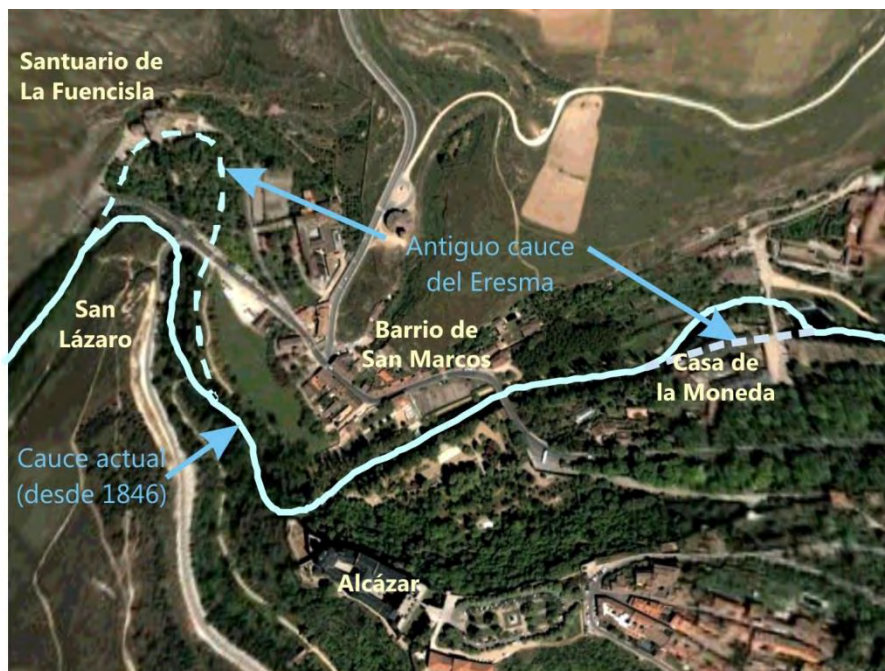
Figura 1.1.1. Ortofotografía del tramo del valle del río Eresma a su paso por Segovia, en el que se pueden reconocer tanto el cauce actual (desde el año 1846), como las principales modificaciones históricas artificiales, con la corta del meandro de La Fuencisla y la exageración por extensión de la curvatura en la RCMS (probablemente anterior a la implantación del molino de Antonio de San Millán).

La configuración geomorfológica del valle del río y de su llanura de inundación también son fundamentales para entender la dinámica de las inundaciones en este tramo del río Eresma. Si bien el río circula por el fondo de un cañón asimétrico, siguiendo un trazado fundamentalmente rectilíneo, la disposición meandriforme del valle confinante hace que el canal trazase meandros de gran longitud de onda. Sin embargo, la ancestral interferencia de las actividades antrópicas en la ribera (aprovechamientos hortícolas, instalaciones industriales, construcción de azudes, ajardinamientos, etc.) ha conllevado la rectificación del canal y los bancos de orilla, estabilizados mediante escolleras, gaviones y vegetación arbórea; y por otro lado, acortamientos por estrangulamientos artificiales de meandros (La Fuencisla) o, al contrario, exageración de la curvatura de meandros para ganar desnivel (caso de la RCMS; figura 1.1.1). Eso conlleva que parte de las instalaciones del complejo de la RCMS (zona de los canales, planta baja del Ingenio Chico) en realidad no esté en la llanura de inundación o terrazas bajas, sino que se trate del paleocauce o antiguo canal propiamente dicho del río Eresma, estando en ocasiones situada a cotas topográficamente más bajas que el cauce actual del río (desviado artificialmente).

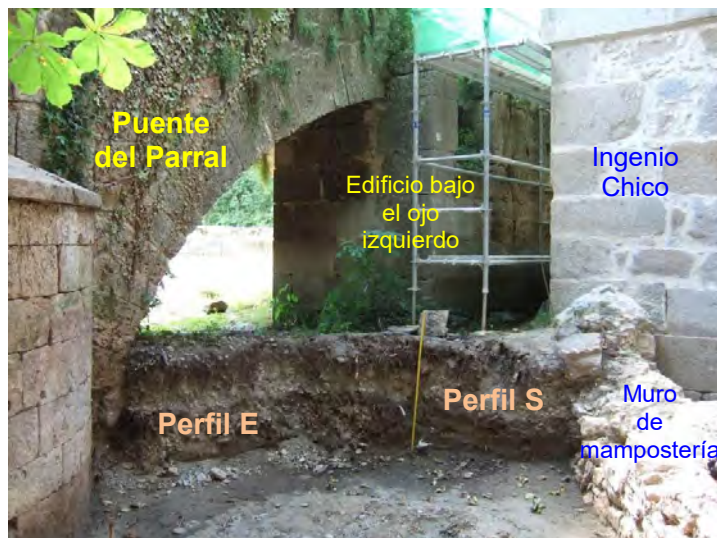
Figura 1.1.2. Detalle de la situación de los dos perfiles (E y S) de los depósitos de inundaciones históricas estudiados en las inmediaciones de la Casa de la Moneda (Díez Herrero, 2008a).

Durante las excavaciones arqueológicas realizadas para la rehabilitación del edificio de la RCMS en el año 2009, se pudieron estudiar depósitos dejados por crecidas recientes en las proximidades del denominado Ingenio Chico, junto al puente (Díez Herrero, 2008a; figura 1.1.2).

Los dos depósitos de barras de gravas y cantos deben corresponder a momentos de alta energía, máxime cuando aguas arriba se sitúa el azud de la Casa de la Moneda, que actúa como represa de la carga de fondo. Por ello, lo más probable es que se depositaran durante eventos de crecidas y/o avenidas torrenciales del río Eresma, que superaran la capacidad de laminación y retención del azud, trasladando carga de fondo aguas abajo. Pevio a esos eventos, la arroyada difusa de la ladera arrastraría arenas y limos hasta la margen izquierda del río, depositando un manto o cono en el que se apoyan los depósitos de barras (figura 1.1.3).

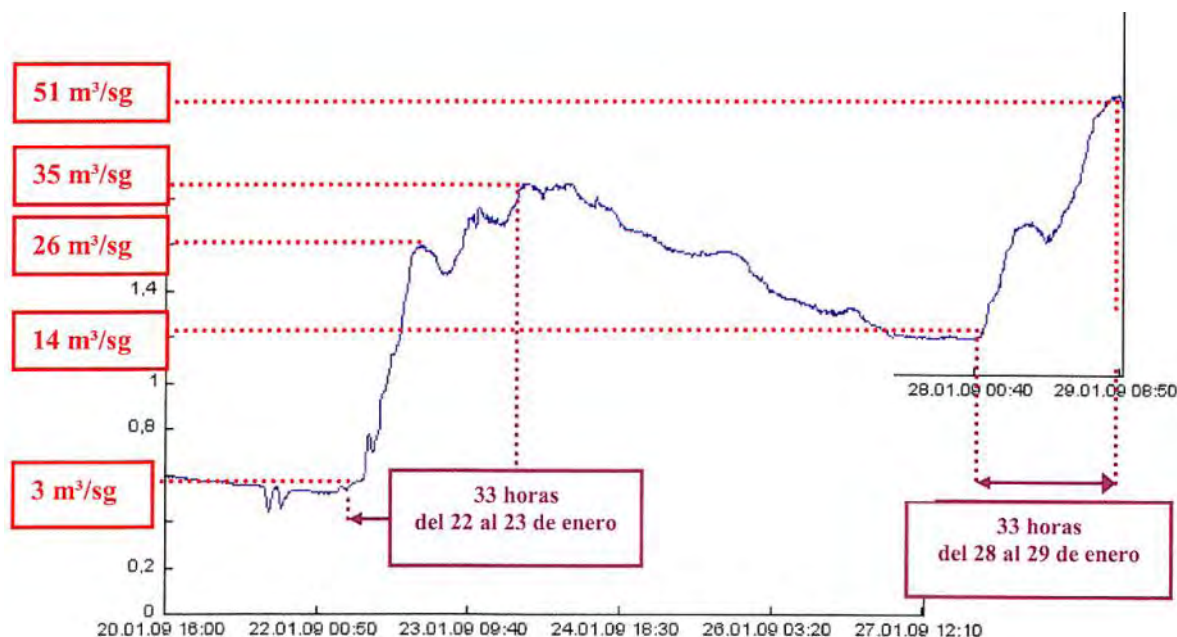
Figura 1.2.2. Hidrograma de la estación de aforos de Segovia (2050) de la CHD correspondiente a los días 20 al 29 de enero de 2009 (fuente datos: página web de la Confederación Hidrográfica del Duero, en la que se advierte expresamente que estos datos no se pueden considerar como definitivos y por lo tanto son aproximados; fuente gráfico: García de Castro, 2009).

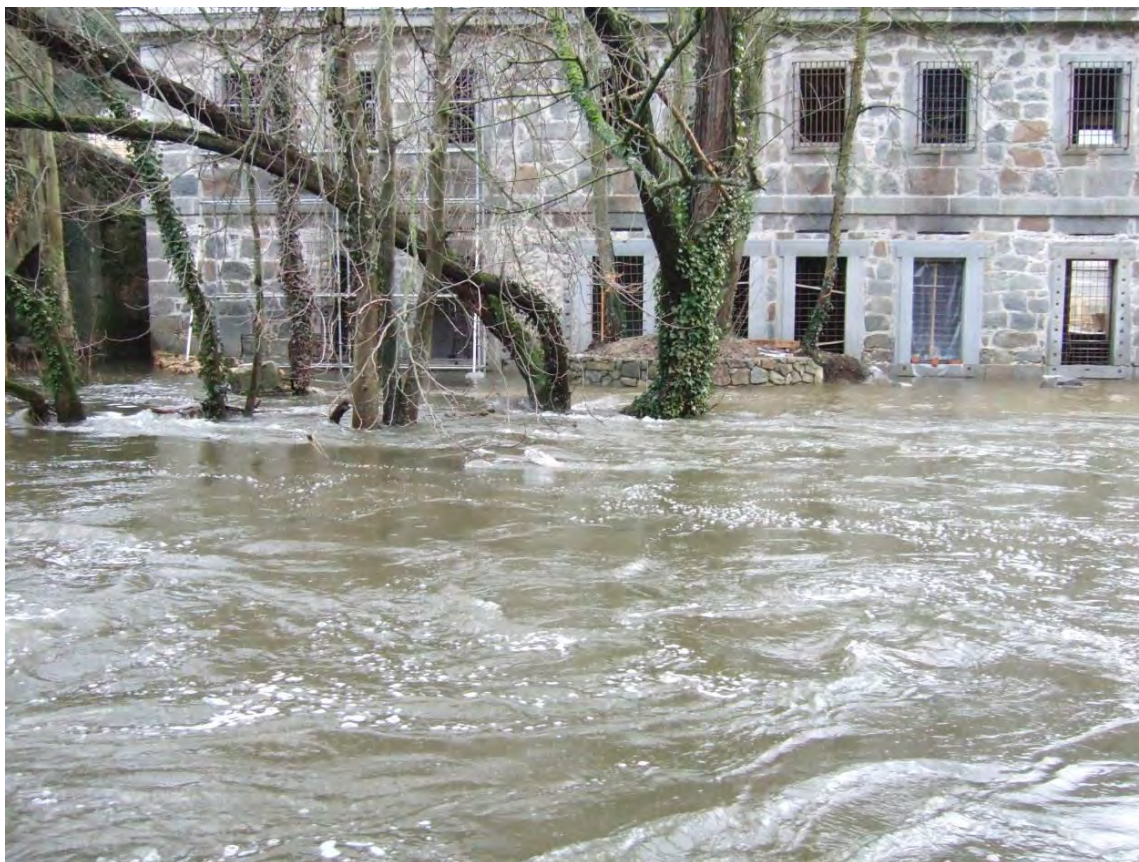
Figura 1.2.3. El río Eresma desbordado a la altura de la Casa de la Moneda, inundando el edificio del Ingenio Chico en la margen izquierda. 29 de enero de 2009.

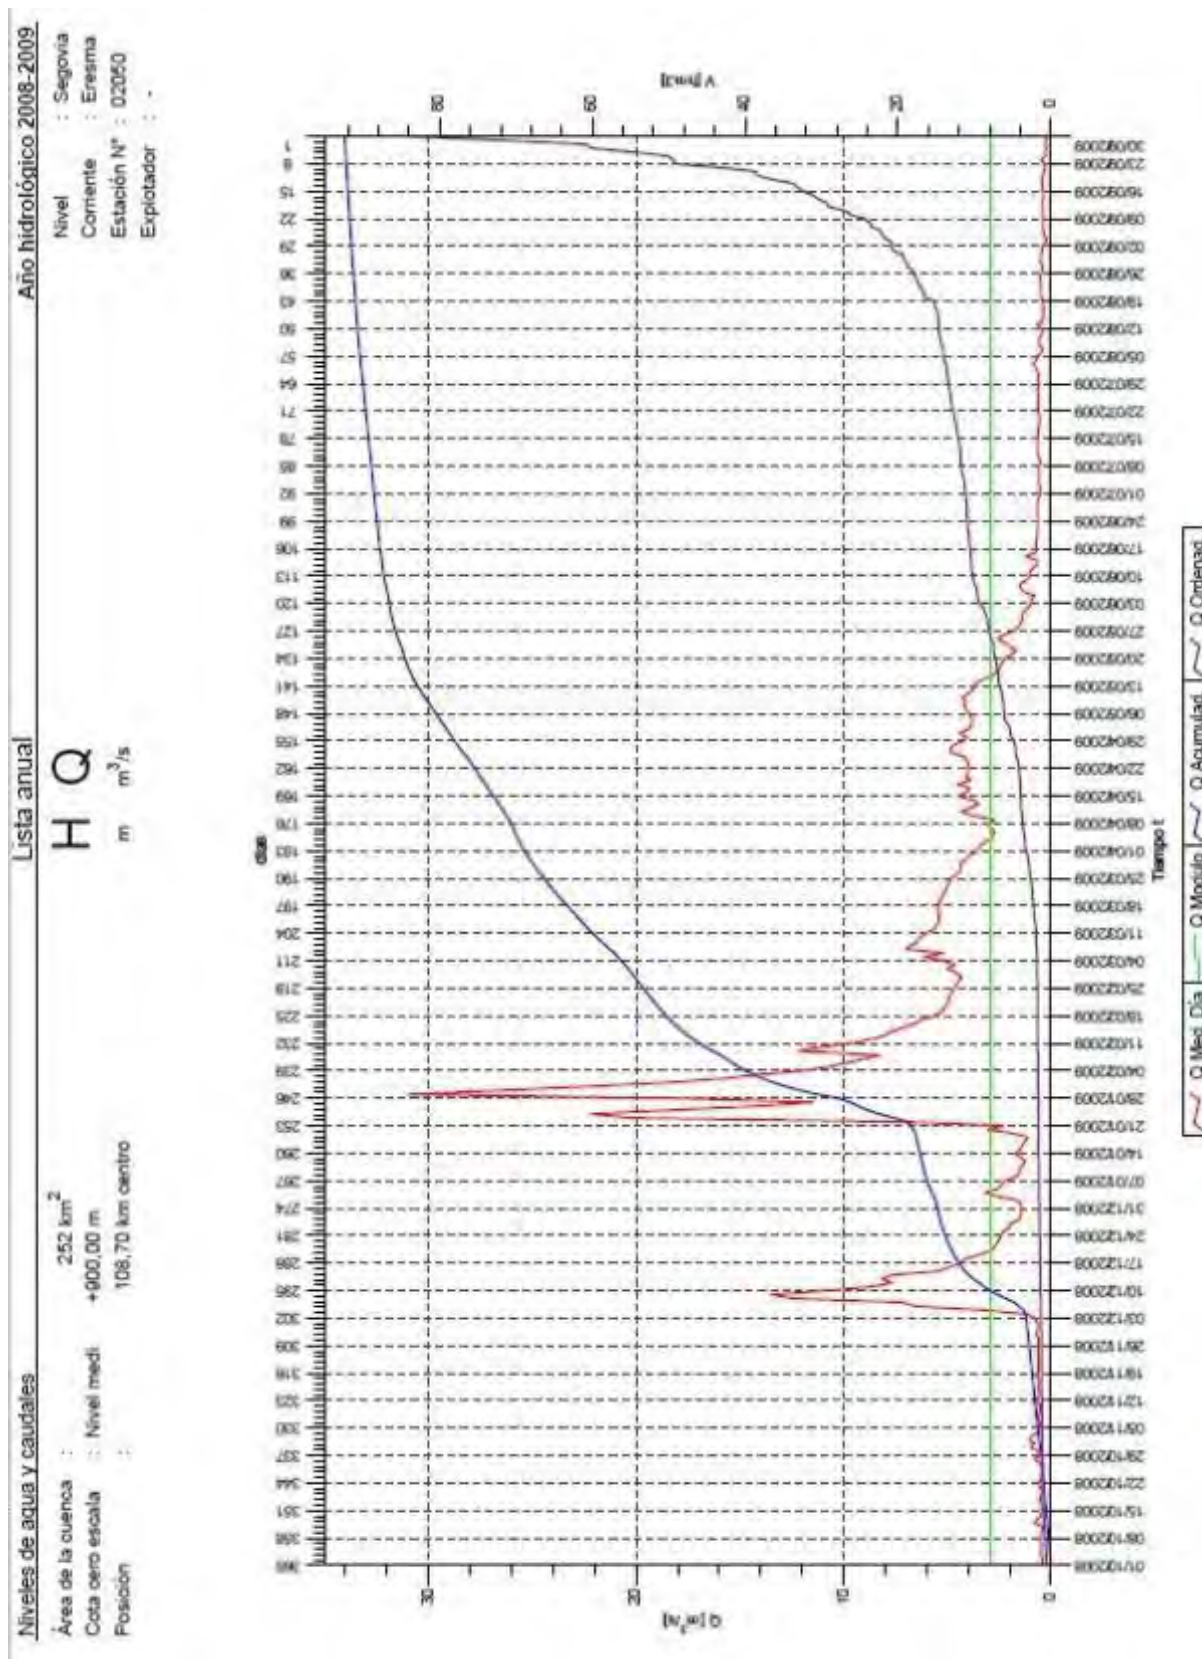
Figura 1.2.5. Hidrograma de la estación de aforos del río Eresma en Segovia correspondiente al año hidrológico 2008-2009 (línea roja Q vs tiempo), en el que se aprecian con claridad los eventos de crecida de diciembre de 2008 y enero-febrero 2009 (fuente: Anuario de aforos Confederación Hidrográfica del Duero).

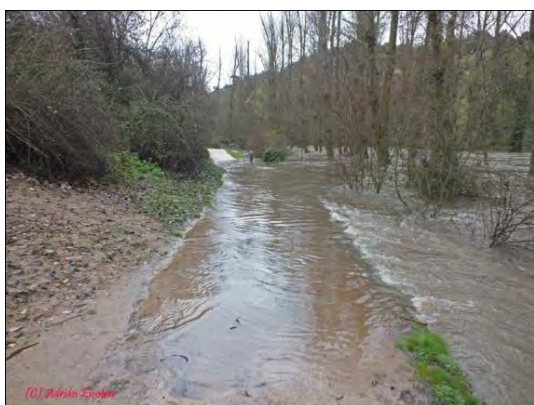
Figura 1.2.8. Inundación de los paseos de las zonas ajardinadas periurbanas en el barrio de San Marcos por desbordamiento del río Eresma, el 26 de marzo de 2013 (fuente: Facebook MeteoSegovia. Autor: Adrián Escobar).

Ante la insuficiente capacidad del cauce ordinario para albergar estos caudales dentro de los bancos de orilla, se produjo el desbordamiento a la llanura de inundación en varios puntos de la denominada Senda de los Molinos, la Alameda del Parral, barrio de San Marcos, entorno del Molino de los Señores y sector de Los Lavaderos. En la mayor parte de los casos consistieron en el anegamiento de pastos naturales, caminos, sendas, praderas y superficies arboladas o elementos del mobiliario urbano y del ajardinamiento periurbano (figuras 1.2.8 y 1.2.9).

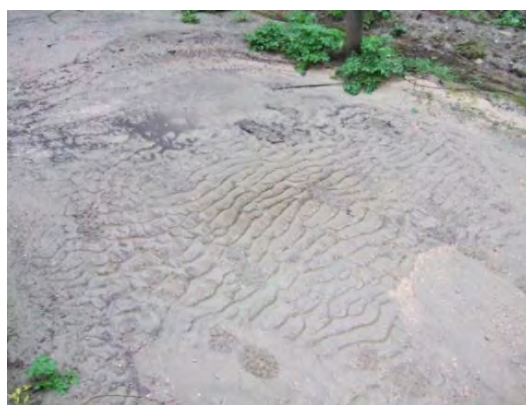
Figura 1.2.9. Rizaduras de corriente (ripplemarks) en las arenas y limos de una senda inundada en las inmediaciones del barrio de San Marcos.

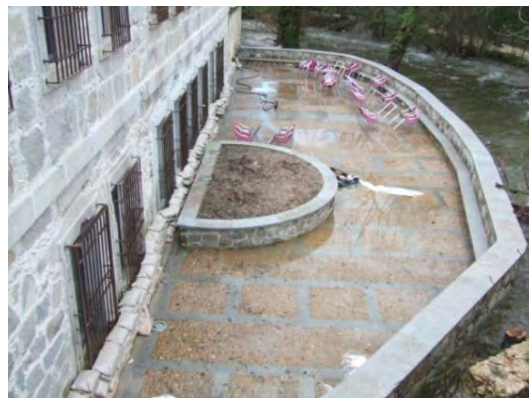
Figura 1.2.11. Vista de la terraza del bar-restaurant Ingenio Chico tras el bombeo del agua acumulada tras el muro perimetral y con los sacos terreros en puertas y ventanas para tratar de prevenir otras posibles inundaciones.

Pero en el caso del complejo de la RCMS la inundación afectó a varios de los edificios de la parte baja, más próxima al río. Según la prensa y declaraciones de los responsables, más en concreto, afectó a: el Ingenio Grande, donde inundó el restaurado taller de la herrería y los elementos allí reconstruidos (fragua, martinete y torno); la zona de los canales, llegando a los ejes de las ruedas hidráulicas allí reconstruidas; y el interior y terraza del nuevo bar-restaurante del Ingenio Chico, donde obligó a desmontar el suelo de tarima flotante y algunos elementos de zócalos (figuras 1.2.10 y 1.2.11). Ante la persistencia de los altos niveles del río, los responsables de este último edificio colocaron sacos terreros en las puertas y ventanas de acceso a la terraza, y pusieron en funcionamiento sistemas de bombeo del agua acumulada en las distintas dependencias para su achique y posterior limpieza.

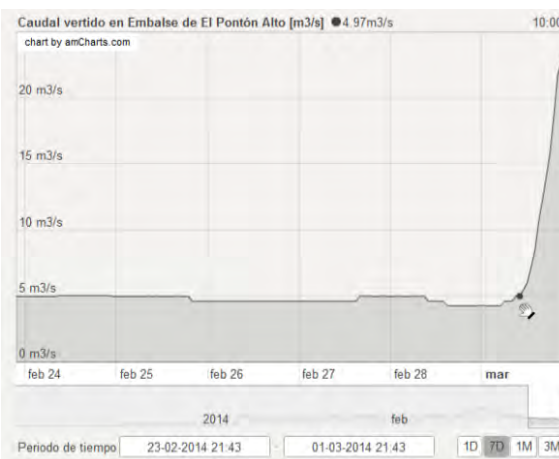
Figura 1.2.13. Hidrograma de la estación del de vertido del embalse del Pontón Alto entre los días 24 de febrero y 1 de marzo de 2014 (fuente: web SAIH Duero, CHD).

La propagación aguas abajo de esta punta de avenida súbita de vertido del embalse, junto con la de otros afluentes no regulados (Gamones, Marigalindo, Cerezo...) hizo que en la estación de aforos del Eresma en Segovia (ubicada bajo el puente de la carretera de Boceguillas; barrio de San Lorenzo), se pasara de 8,2 m³/s (9:00 h) a más de 40 m³/s (21:00 h); la punta de 59,59 m³/s se alcanzó a las 7:00 h del día 2 de marzo (figura 1.2.14). En el marco de control ubicado cerca de San Pedro Abanto (incorporando el Ciguñueña y Clamores), el caudal se multiplicó por diez en esa tarde-noche, pasando de 8 m³/s a los 79,86 m³/s de la punta de la crecida a las 8:00 h del día 2 de marzo. Fuente: Red Integrada SAIH-ROEA Confederación Hidrográfica del Duero (figura 1.2.15).

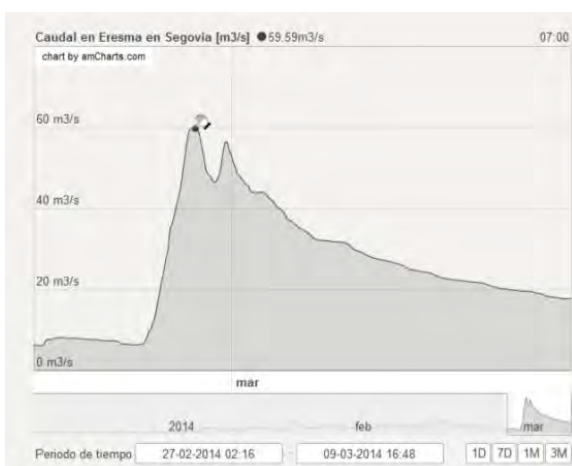
Figura 1.2.14. Hidrograma del río Eresma en el marco de control Segovia entre los días 27 de febrero y 9 de marzo de 2014 (fuente: web SAIH Duero, CHD).

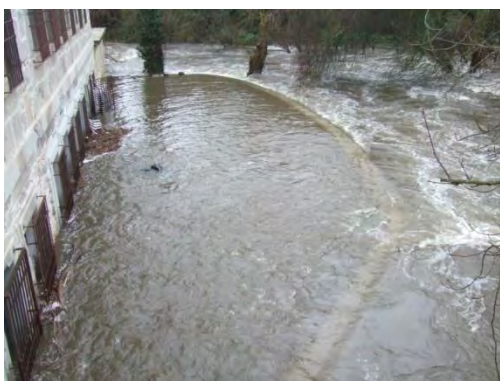
Figura 1.2.16. Vista de la terraza del bar-restaurante Ingenio Chico en el momento de circulación de la punta máxima de caudal de la avenida, el 2 de marzo de 2014 a las 8:00 h. Obsérvese el efecto de represamiento y elevación de nivel que produce el muro perimetral de la terraza.

Ante la insuficiente capacidad del cauce ordinario para albergar estos caudales dentro de los bancos de orilla, se produjo el desbordamiento a la llanura de inundación nuevamente en varios puntos como en el barrio de San Lorenzo, que conllevó la evacuación preventiva de los bajos de las viviendas de la urbanización de Carretero a primera hora de la mañana del día 2 de marzo. En el caso del complejo de la Casa de la Moneda la inundación afectó a varios de los edificios de la parte baja, más próxima al río, concretamente: la zona de los canales, superando los ejes de las ruedas hidráulicas allí reconstruidas; y el interior y terraza del nuevo bar-restaurante del Ingenio Chico, donde volvió a dismantelar el suelo de tarima flotante y algunos elementos de la planta baja (cubreradiadores y mobiliario de la cafetería; figuras 1.2.16 y 1.2.17). Otras dependencias del Ingenio Grande (herrería, sala de exposiciones temporales...) y patio bajo quedaron esta vez libres de la inundación gracias al acristalamiento blindado colocado en las ventanas y al aceptable funcionamiento de los sistemas de aislamiento y achique.

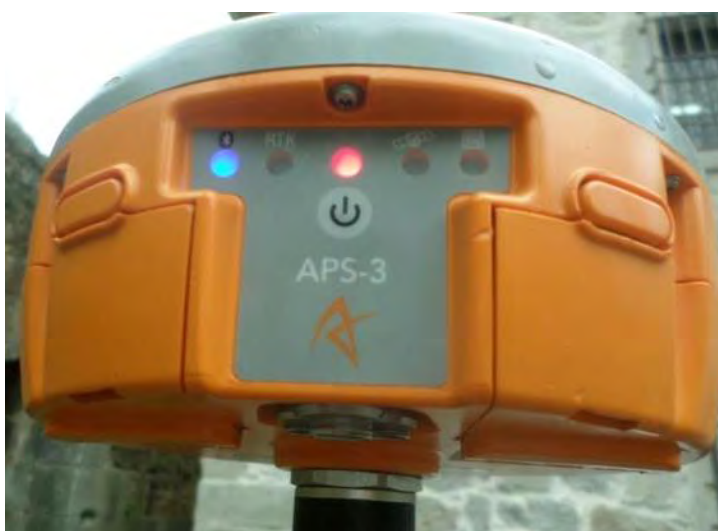
Figura 1.2.22. GPS Altus APS-3, encendidos los pilotos de conexión con un mínimo de 5 satélites.

El instrumental utilizado la primera campaña fue un Altus APS-3 GPS vía satélite inalámbrico, para la toma de puntos significativos (figura 1.2.22). El segundo día de toma de datos se realizó con Estación Total Leica TC-605 L para acabar de completar la información necesaria para el levantamiento topográfico que no podía tomarse directamente con el GPS satelital (figura 1.2.23).

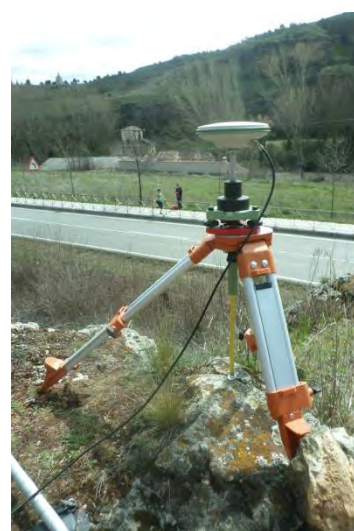
Figura 1.2.23. Estación Total Leica TC-605L, sobre trípode.

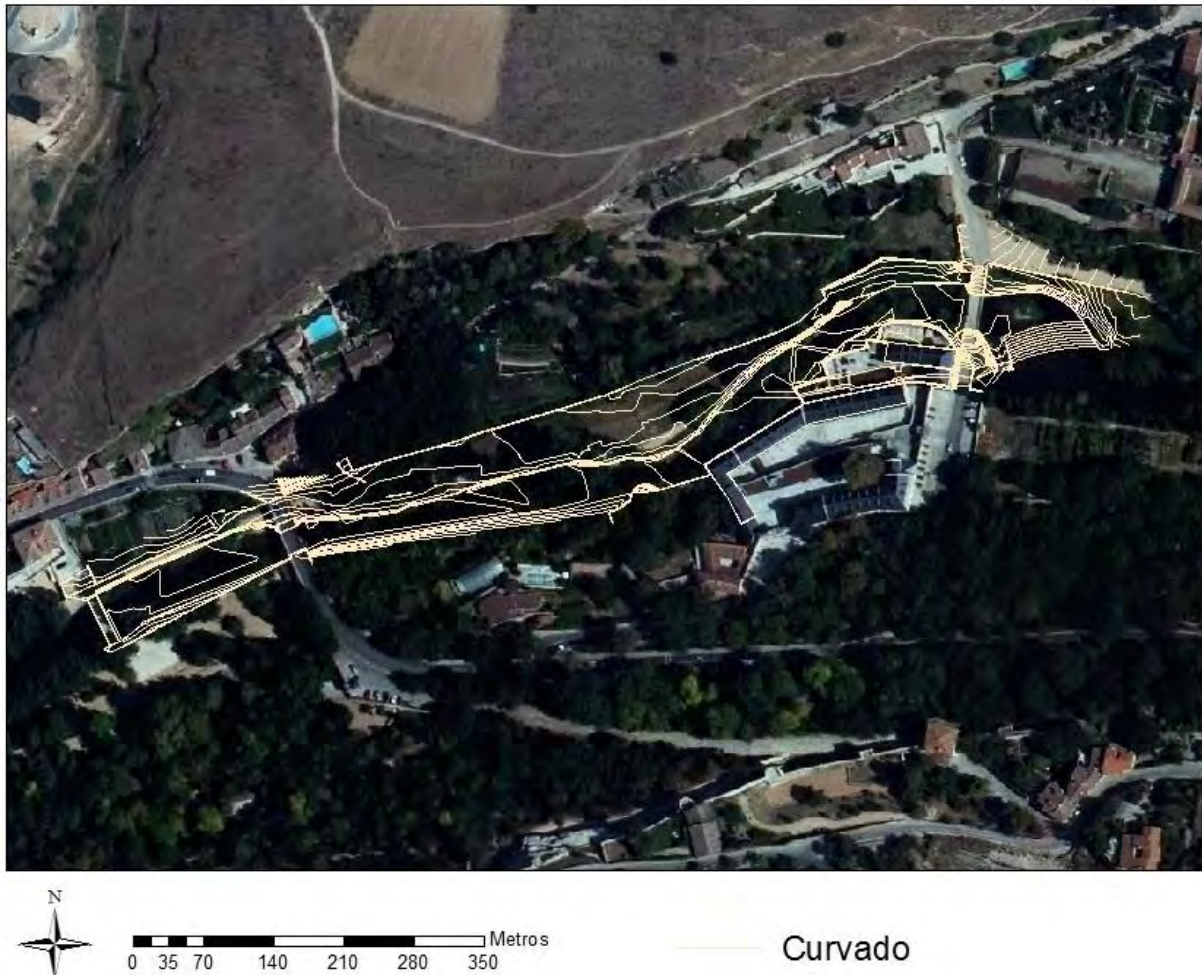
Figura 1.2.24. Curvado: la base del modelo es la topografía generada.

Una vez realizado el trabajo de levantamiento taquimétrico, se procedió al cálculo de los puntos levantados sobre el sistema de referencia anteriormente citado para el dibujo del contorno y curvatura del área de estudio (figura 1.2.24).

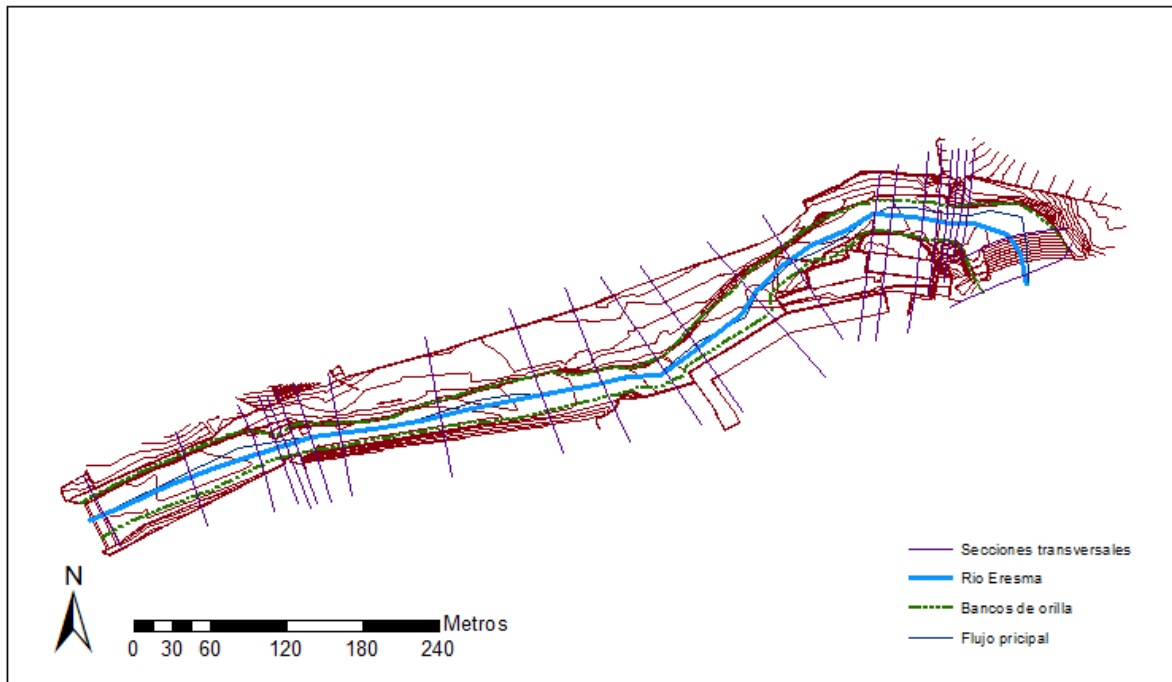
Figura 1.2.27. Representación de las 25 secciones transversales trazadas, el río Eresma y el flujo principal del río, así con los bancos de orilla en cada sección.

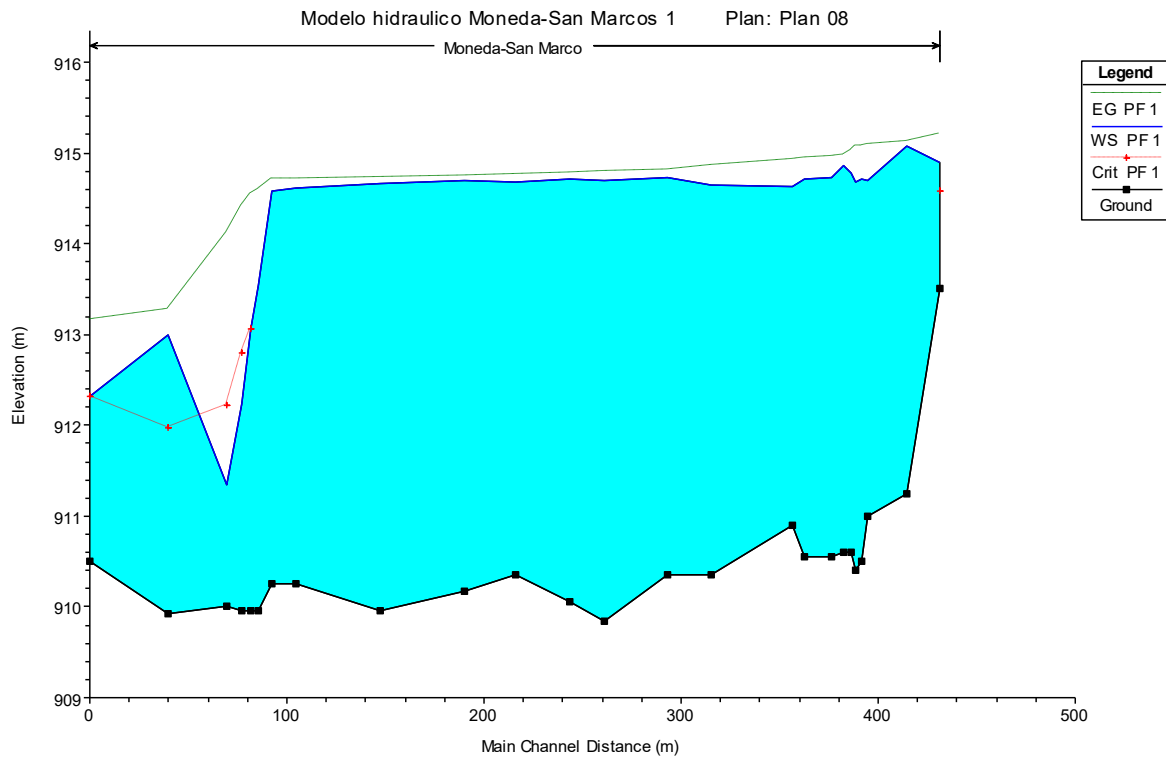
Figura 1.2.29. Perfil alcanzado por un caudal de $162 \text{ m}^3/\text{s}$. Se aprecia una elevación superior a 4 metros por encima del lecho, hasta llegar al Puente de San Marcos, donde hay un brusco descenso una vez atravesado.

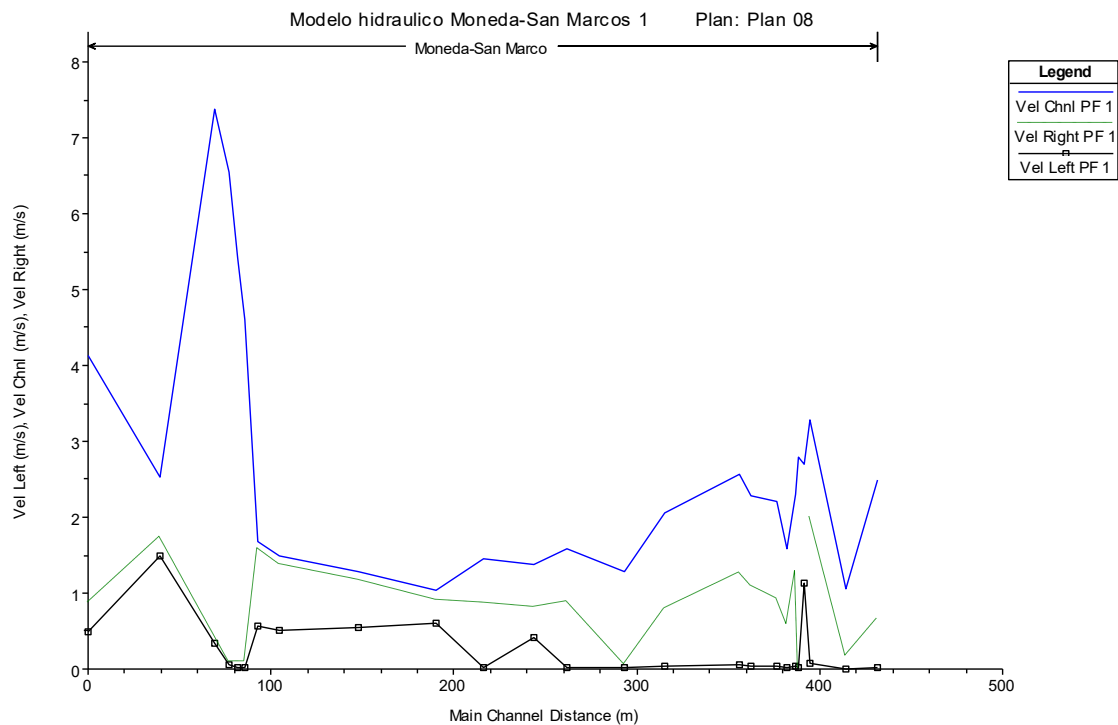
Figura 1.2.30. Perfiles de velocidades en el canal para un caudal de $162 \text{ m}^3/\text{s}$. Se aprecia el pico máximo de velocidad que coincide con la salida del Puente de San Marcos, que corresponde con la recuperación de la lámina de agua una vez pasado el estrechamiento. La velocidad supera 1 m/s en todo el trazado, excepto en la margen izquierda debido al edificio del Ingenio.

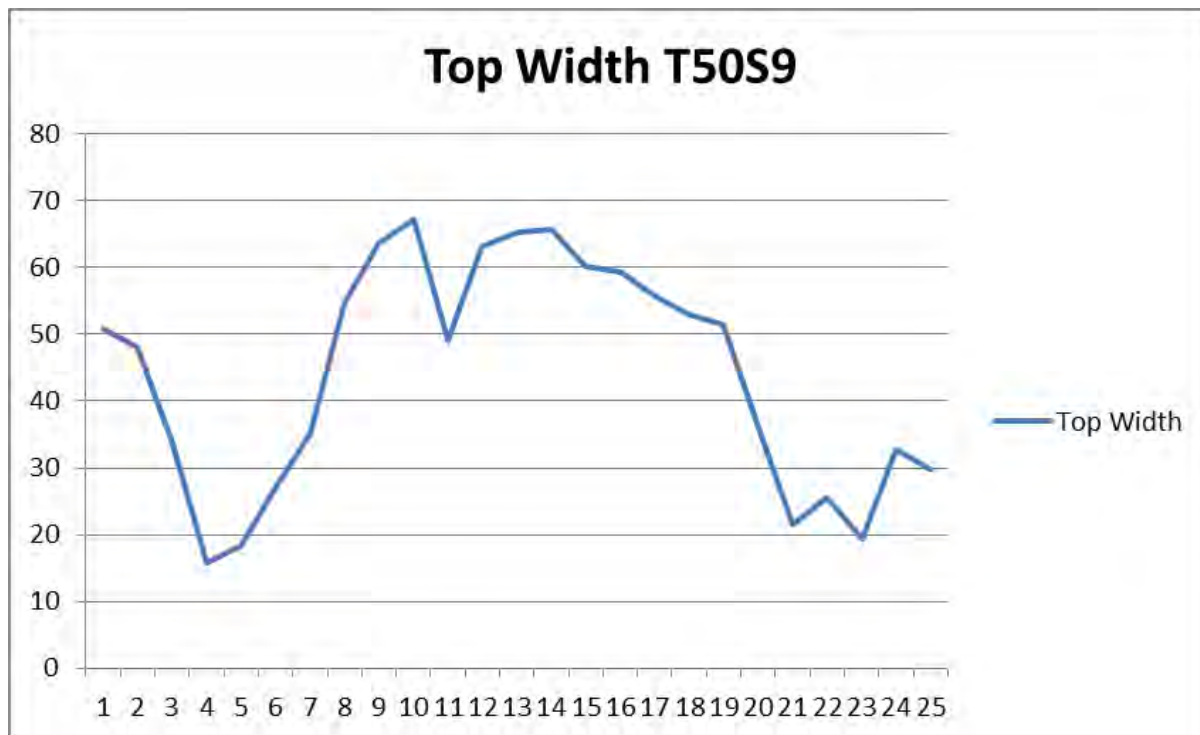
Figura 1.2.31. Relación de la anchura de la lámina de agua, para un caudal de $162 \text{ m}^3/\text{s}$ y un periodo de retorno de 50 años (en condiciones sin construcción del embalse). En este caso la anchura máxima una vez pasado el ingenio superaría los 65 m de ancho, y se producirían dos estrechamientos en los puentes, ya que la anchura máxima de éstos es de 15 m el de antes de la Casa de la Moneda y 19 m el de San Marcos.

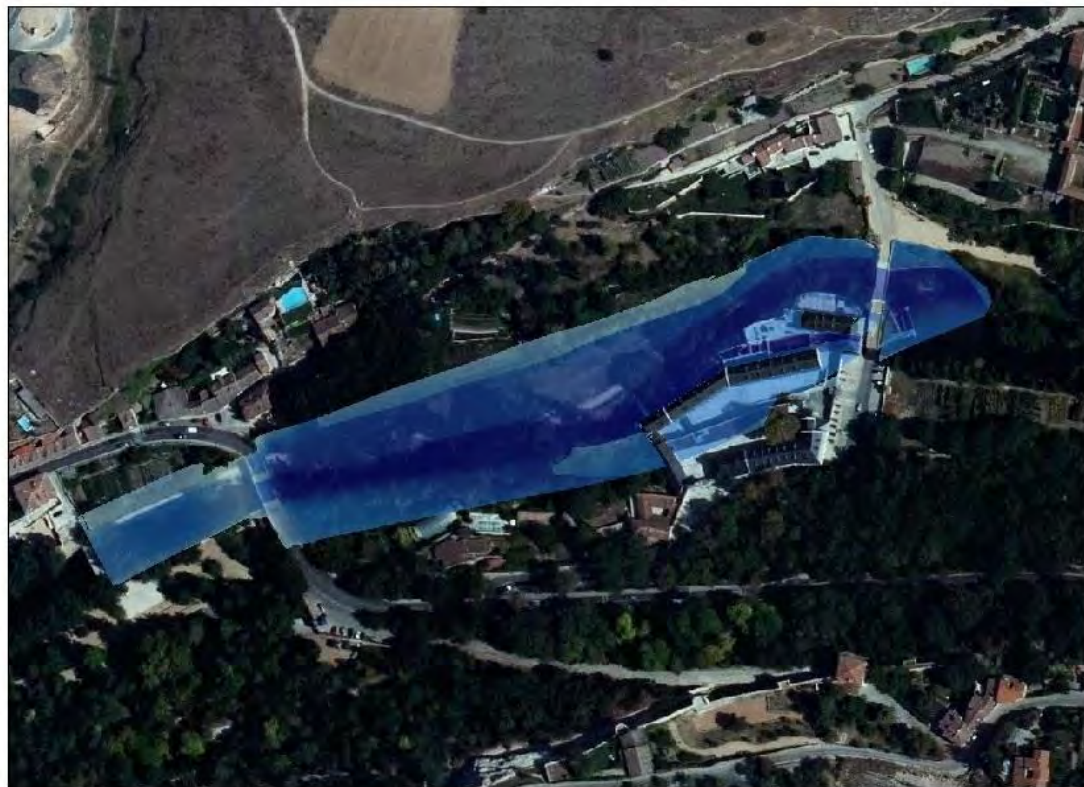
En la figura 1.2.36 se observan las máximas profundidades en todo el área comprendida entre los puentes, mientras que las menores corresponden al jardín de la Casa de la Moneda. En la imagen inferior de dicha figura, se aprecia que la altura de la lámina de agua es elevada hasta llegar al Puente de San Marcos, donde desciende.

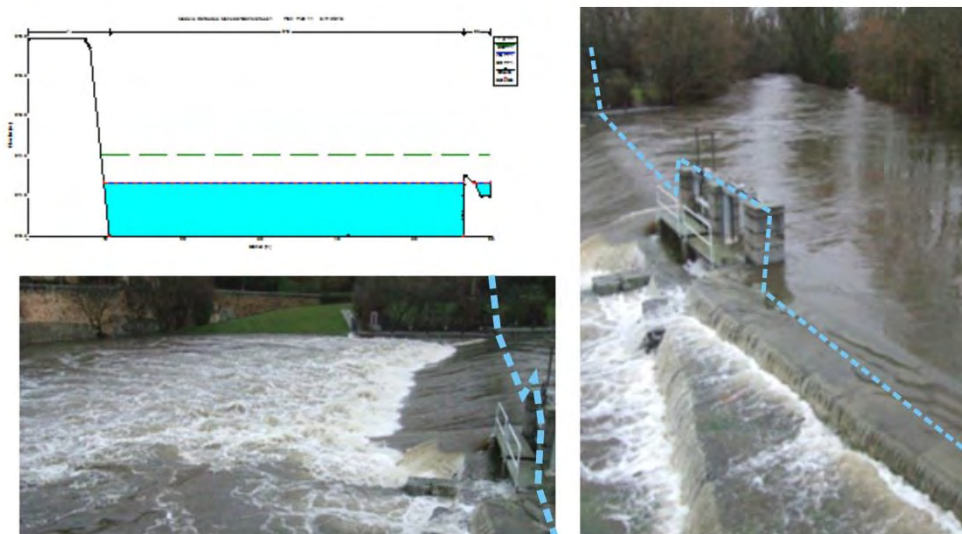
La primera sección transversal (comienzo del azud; figura 1.2.41) se observa cómo desborda la lámina de agua por encima del azud para el caudal punta del evento de 2014, con $79,86 \text{ m}^3/\text{s}$.

Figura 1.2.41. Sección transversal inicial del modelo HEC-RAS, correspondiente al azud de la RCMS, correspondiente al caudal punta del 2014 (arriba izquierda); y fotografías de la realidad observada para ese evento.

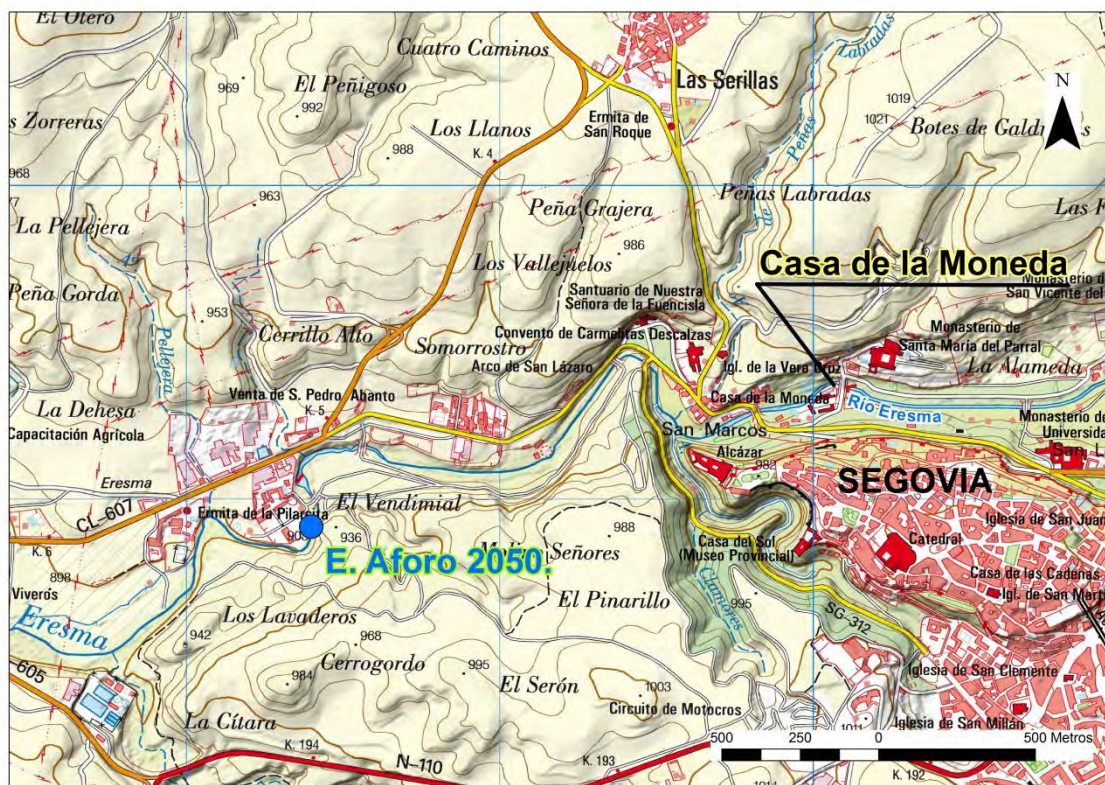
Figura 1.3.1. Plano de la ubicación de la estación de aforos nº 2050 del río Eresma en Segovia y Casa de la Moneda (fuente: Instituto Geográfico Nacional).

El caudal circulante por el río Eresma durante dichas avenidas, medido en la estación de aforos del río Eresma en Segovia (estación nº 2050 de la Confederación Hidrográfica del Duero), fue superior a 40 m³/s, con caudales punta cercanos a los 80 m³/s. La situación de la estación de aforos del río Eresma en Segovia con respecto a la Casa de la Moneda se encuentra reflejada en la figura 1.3.1.

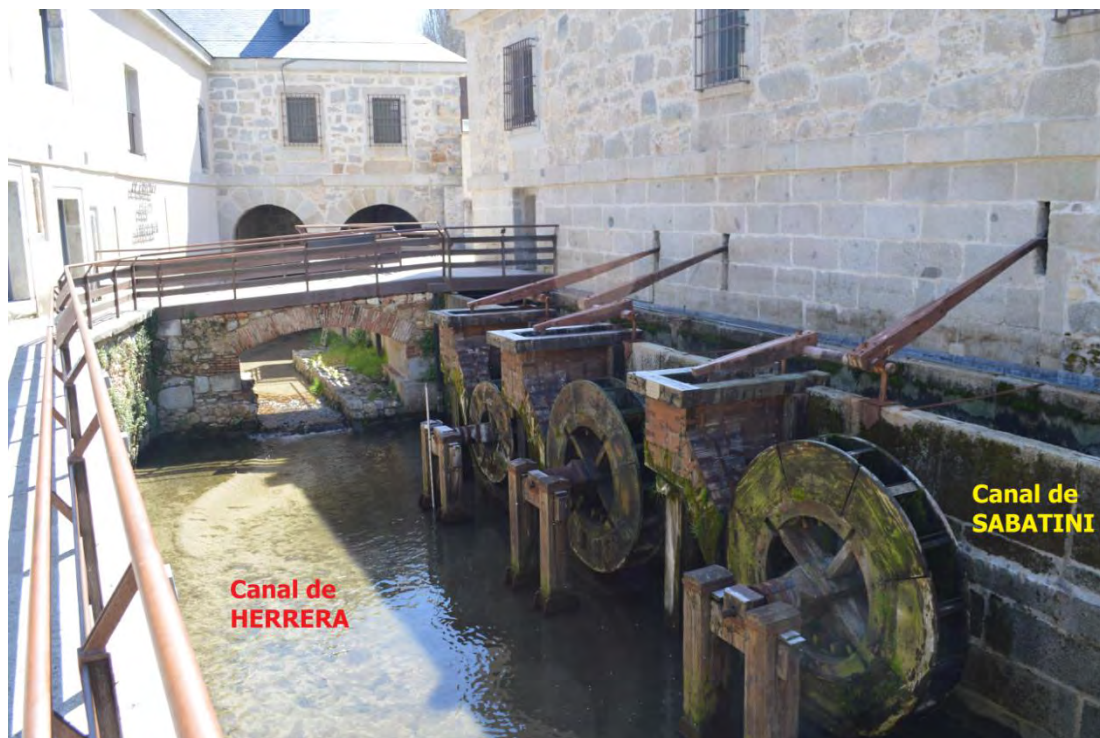
Figura 1.3.9. Sistema de canales existentes en la actualidad.

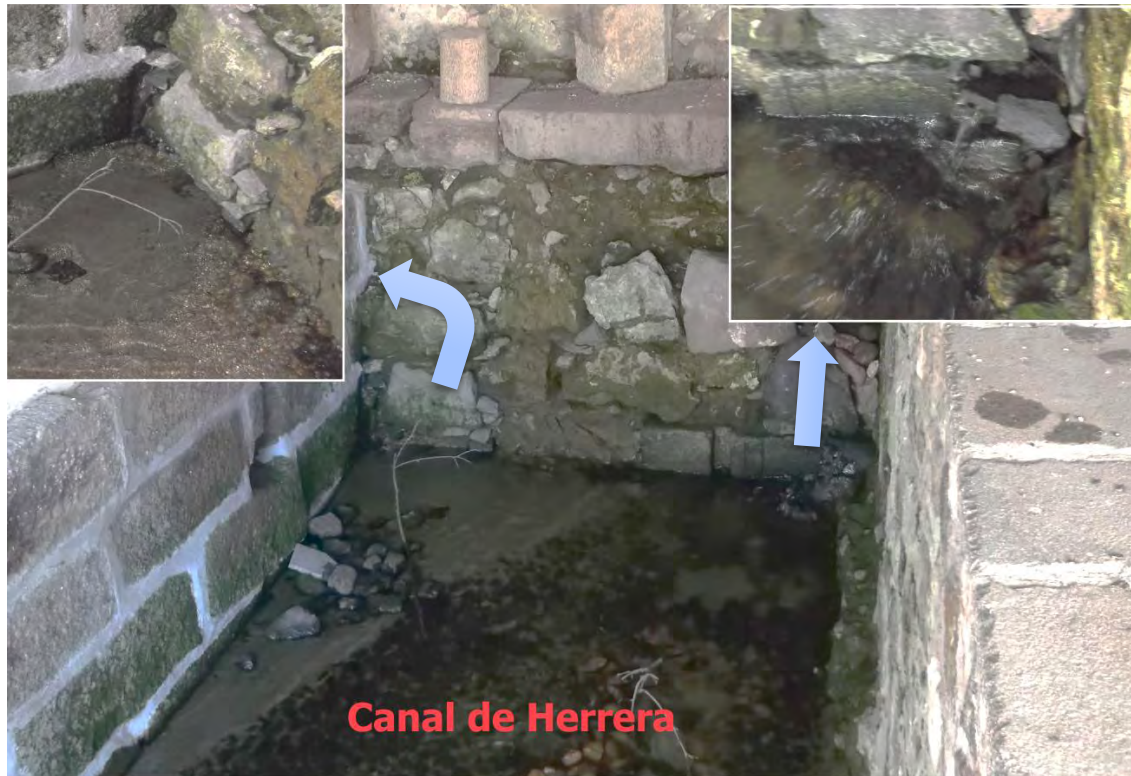
Figura 1.3.11. Filtraciones de agua por la base del canal de Herrera.

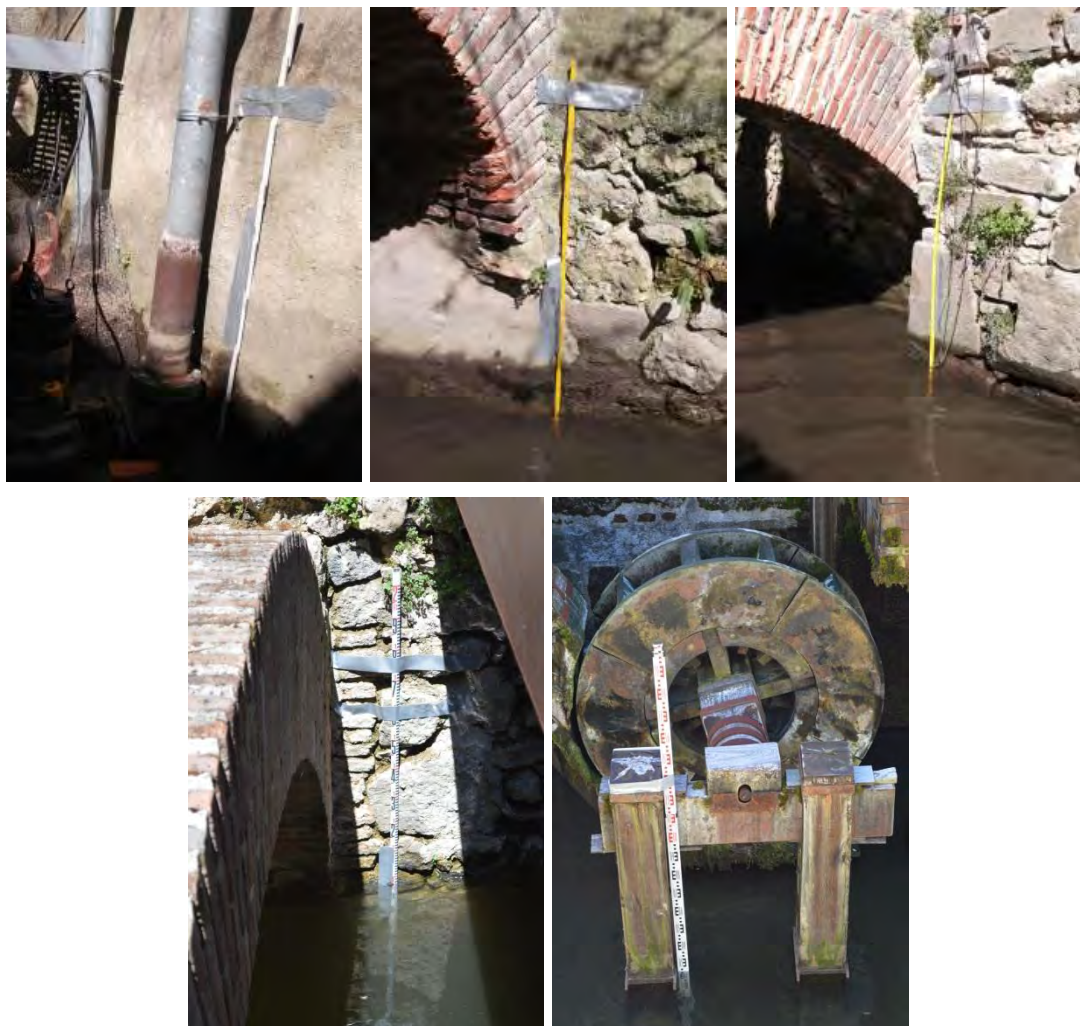
Figura 1.3.13. Puntos de medida 1-2-3-4-5 en el ensayo de llenado y vaciado de los canales.

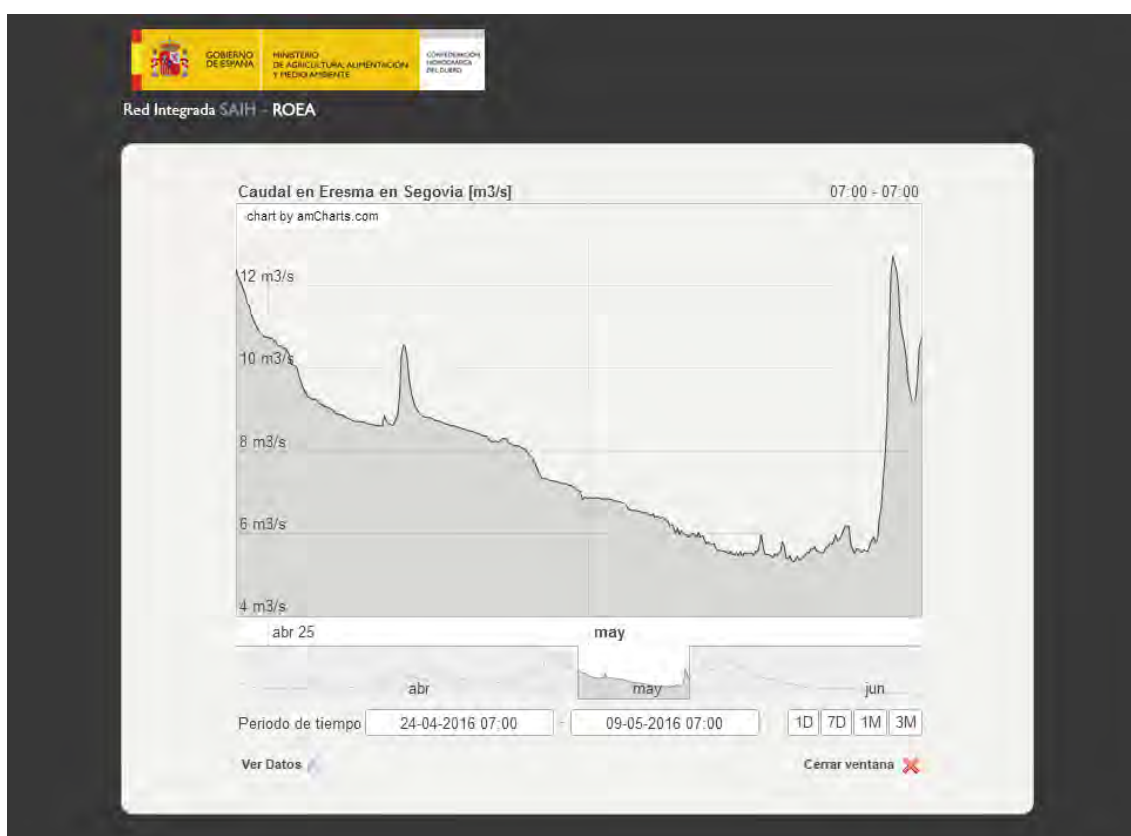
Para ello se han consultado los datos de caudal instantáneo publicados por el SAIH del Duero en las fechas y horas en cuestión, en la estación de aforo nº 2050 Río Eresma en Segovia, incluidos en la figura 1.3.15, en la que observa el rápido ascenso de caudal para posteriormente ir decreciendo de forma paulatina y continuada.

Figura 1.3.15. Datos del SAIH Duero (fuente: Sistema Automático de Información Hidrológica de la Confederación Hidrográfica del Duero).

En la tabla 1.3.2 se recogen los valores de caudal registrados por el SAIH y se incluye una estimación de caudal en la RCMS a partir de los valores registrados en la estación de aforos anterior, situada aguas abajo (valores en azul).

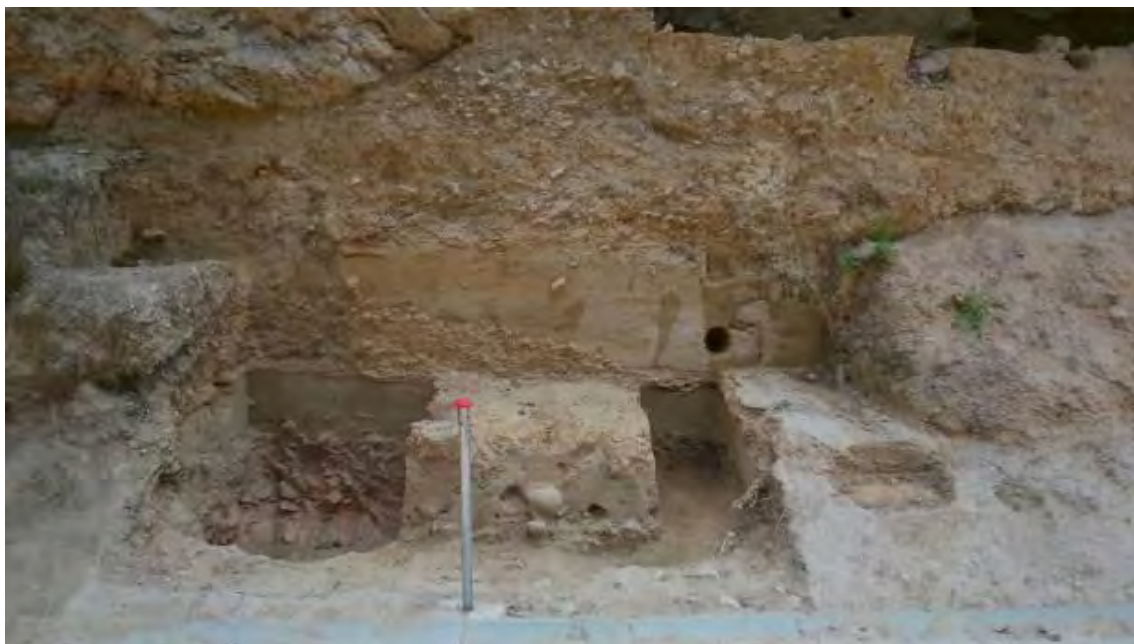
Figura I.2. Afloramiento del conjunto inferior del relleno del yacimiento arqueológico del Abrigo del Molino, con los niveles alternantes de depósitos conglomeráticos de origen coluvionar y los niveles detríticos finos correspondientes a las paleoinundaciones.
