INFORME SOBRE LA PROBLEMÁTICA Y PROPUESTA DE SOLUCIONES PARA LAS INUNDACIONES EN LA REAL CASA DE LA MONEDA DE SEGOVIA (SEGOVIA)

Agosto de 2016

Informe técnico 3173/2015, 101 páginas + VI apéndices.

Documento elaborado por las áreas de Riesgos Geológicos y de Hidrogeología Aplicada del IGME, a solicitud del Excmo. Ayuntamiento de Segovia (Concejalías de Patrimonio y Turismo).

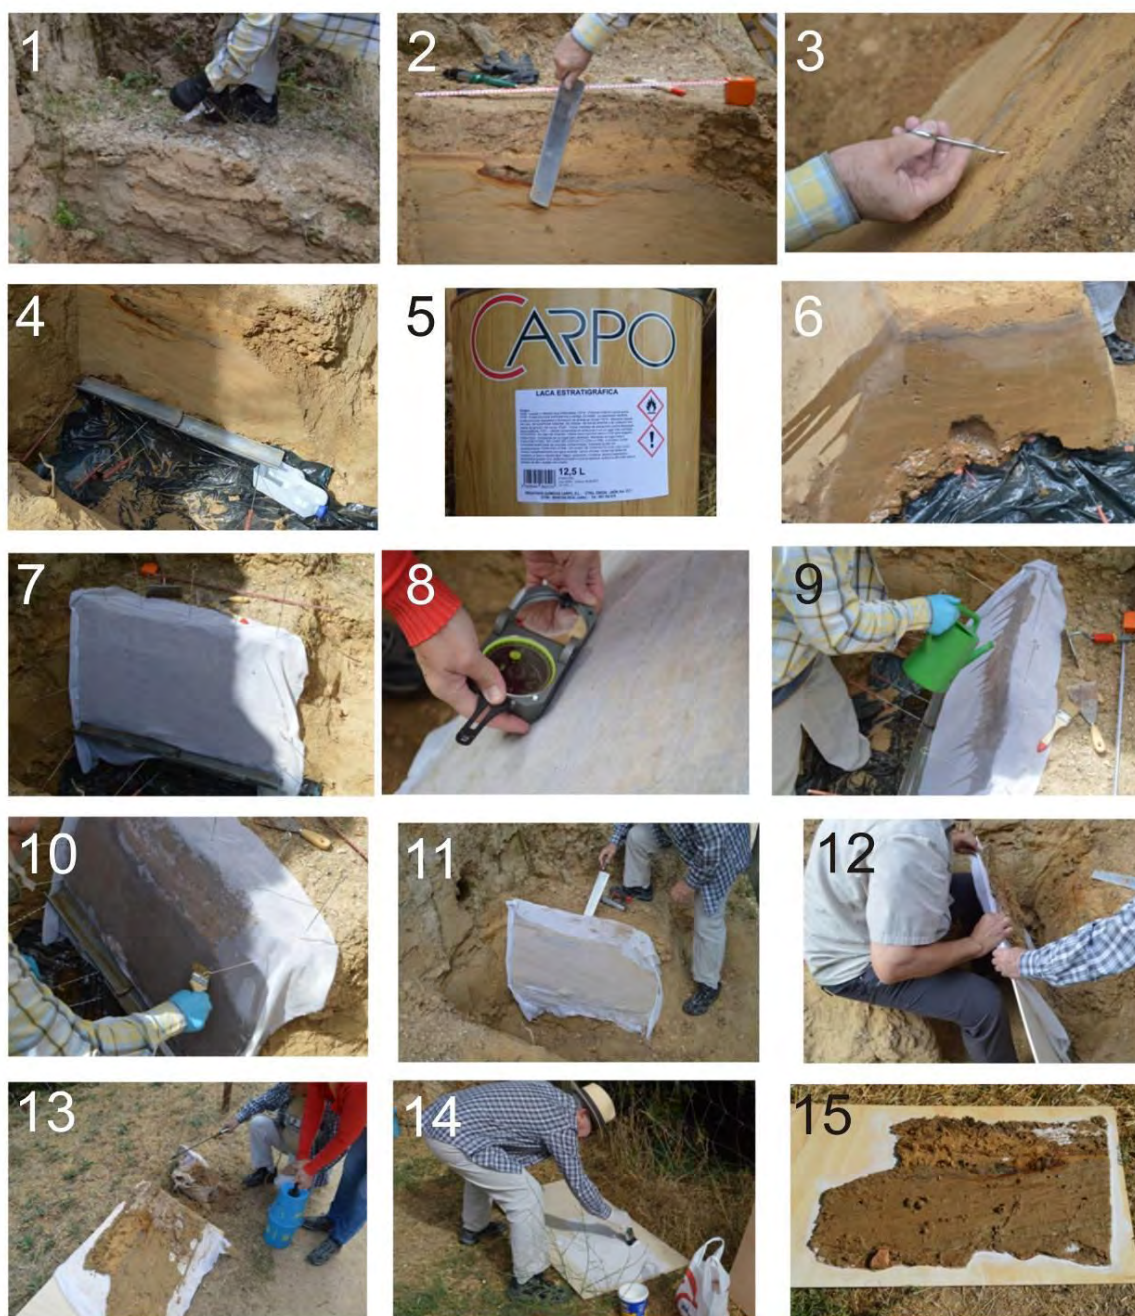
Figura I.4. Secuencia gráfica de las fases de realización de una lámina de réplica en el afloramiento de depósitos de paleoinundaciones del conjunto inferior, en el yacimiento del Abrigo del Molino (Segovia).

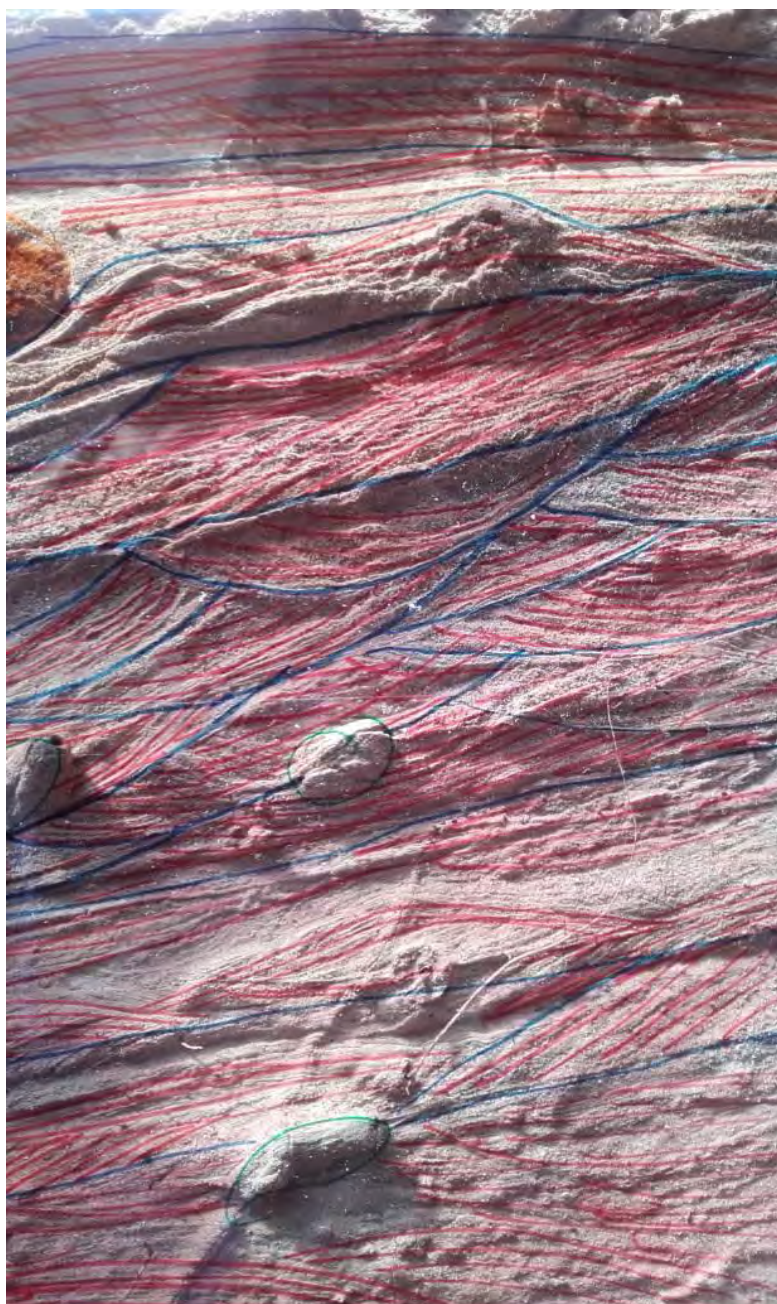
Figura I.6. Trazado e interpretación de las laminaciones y estructuras sedimentarias y de los distintos conjuntos (sets) y secuencias en una de las láminas de réplica del Abrigo del Molino.

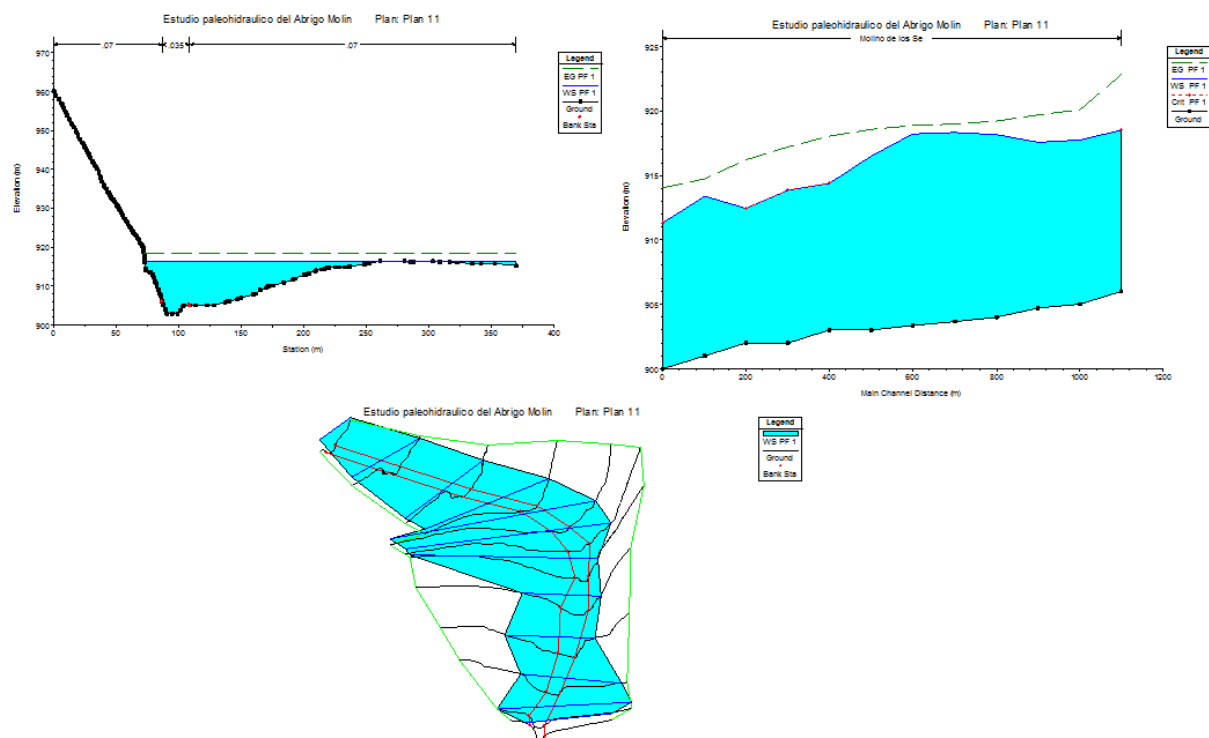
Figura I.9. Salida de resultados del modelo hidráulico de las paleoinundaciones del Eresma registradas en el Abrigo del Molino, simuladas con el software HEC-RAS y topografía actual: sección transversal donde se sitúan los depósitos (arriba izquierda); perfil longitudinal del lecho y la lámina de agua (arriba derecha); y bloque diagrama 3D con las 25 secciones transversales y la altura de lámina de agua interpolada (abajo).

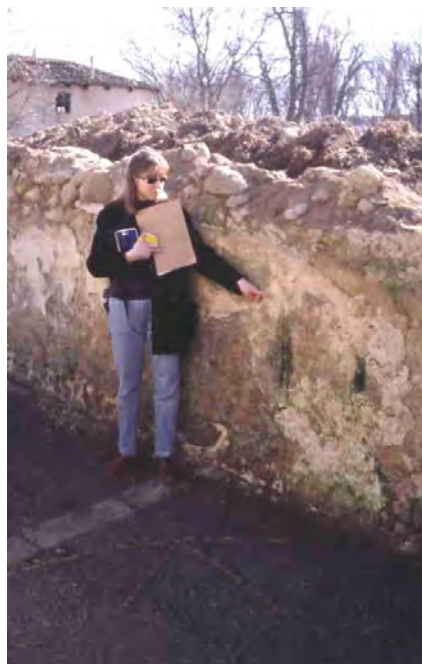
Figura II.6. Restos del antiguo claustro y arranque de los muros del Monasterio, que permitirán reconstruir con precisión los niveles de inundación descritos en los documentos.

Las excavaciones arqueológicas realizadas por el actual propietario de la finca a finales de los años 90, permitieron sacar a la luz el antiguo claustro e iglesia (López *et al.*, 2005), y reconocer los arranques de los muros (figura II.6), con lo cual se podrán en un futuro próximo reconstruir los órdenes de magnitud de los caudales que produjeron dichas inundaciones, mediante modelaciones hidráulicas detalladas de esta zona.

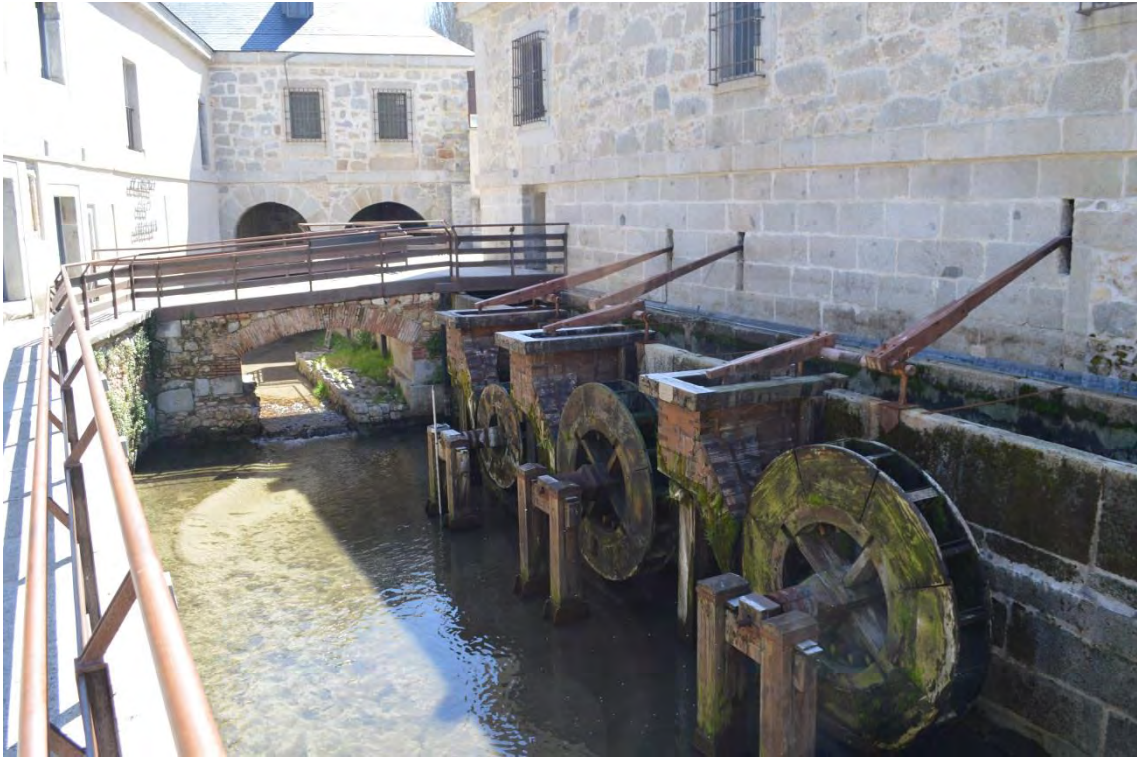
Sistema de canales (canal de Herrera y canal de Sabatini) aguas arriba

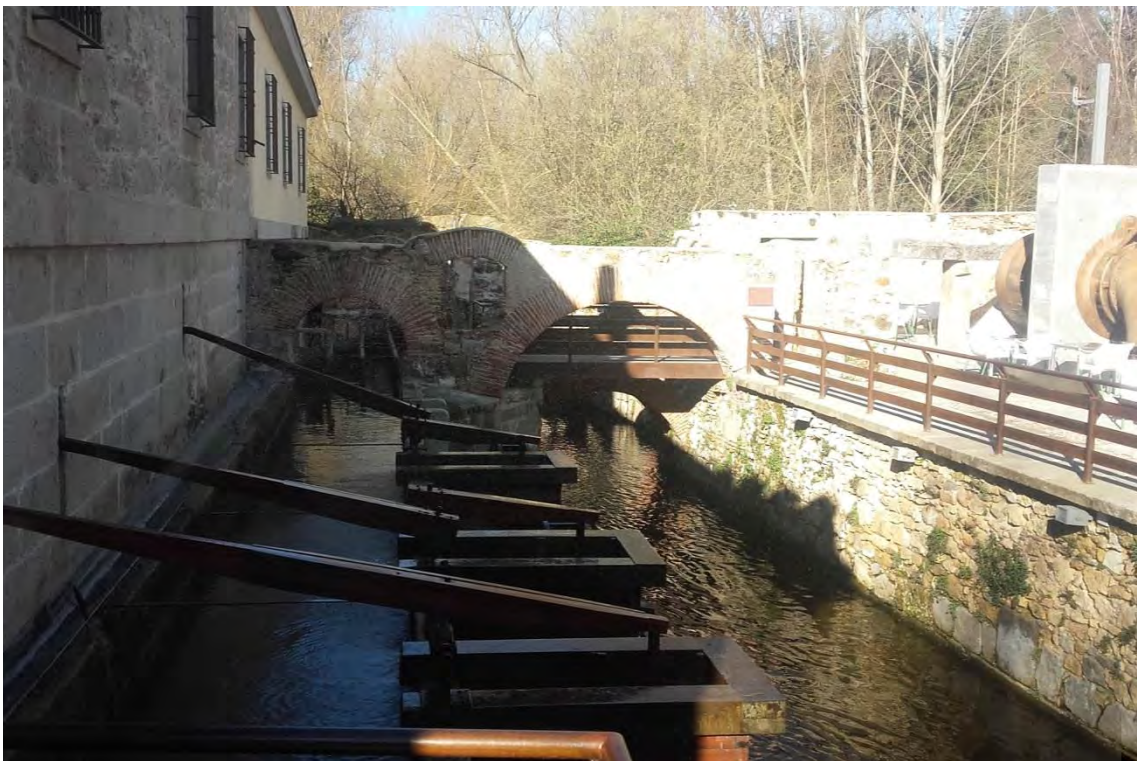
Sistema de canales (canal de Herrera y canal de Sabatini) aguas abajo

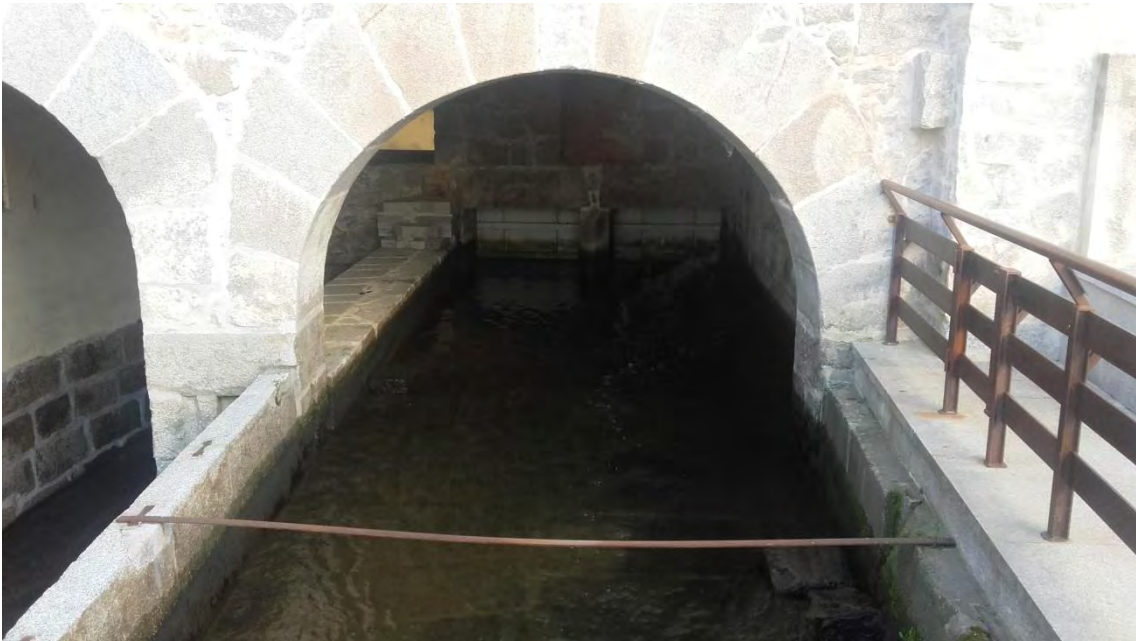
Tramo inicial del canal de Sabatini. Compuertas de entrada

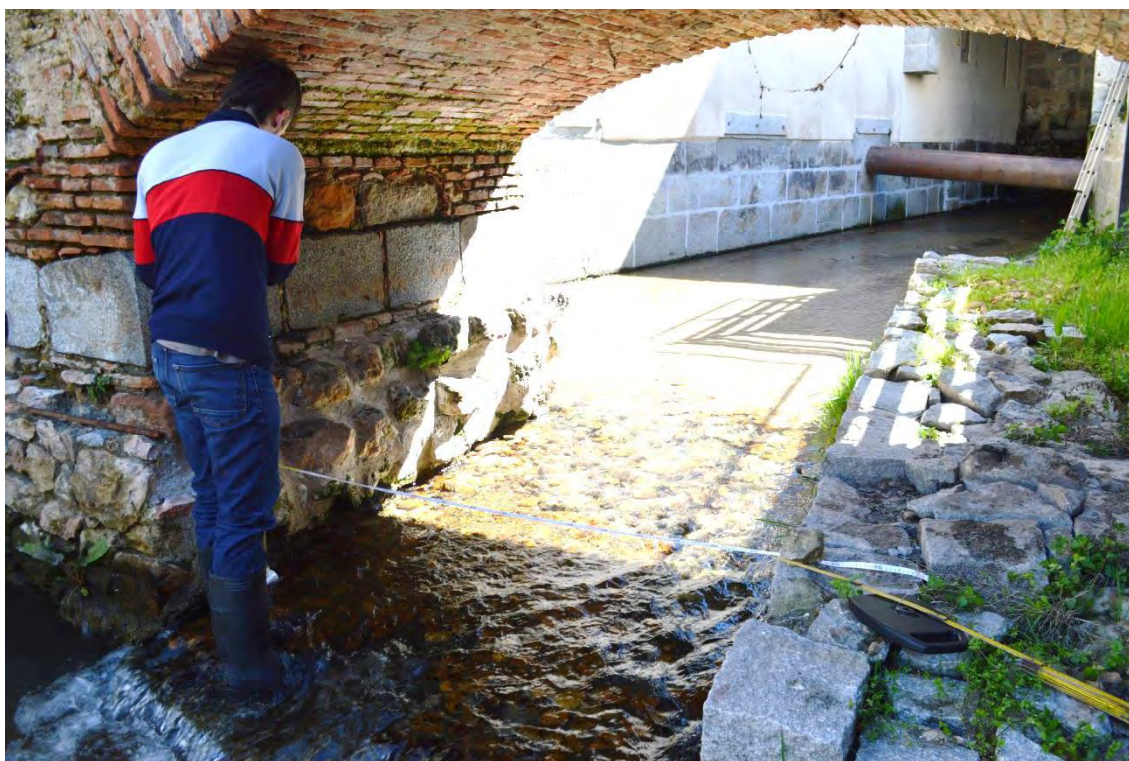
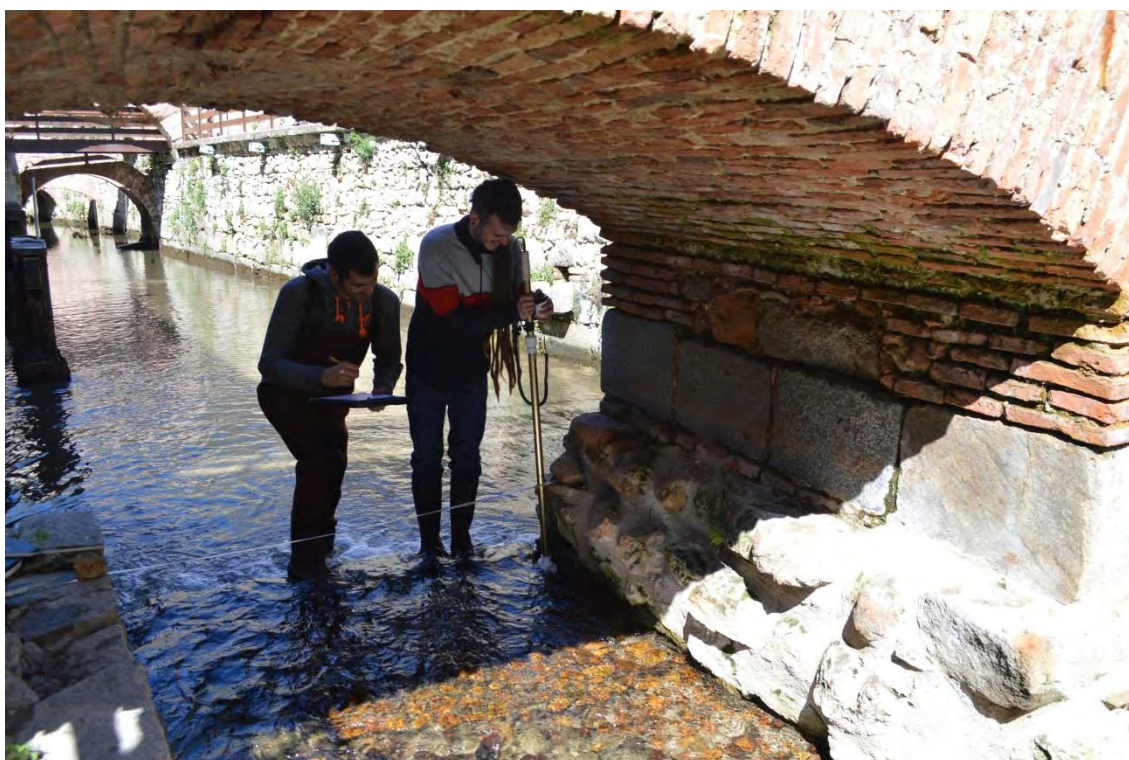
Aforo con micromolinetete en el canal de Herrera

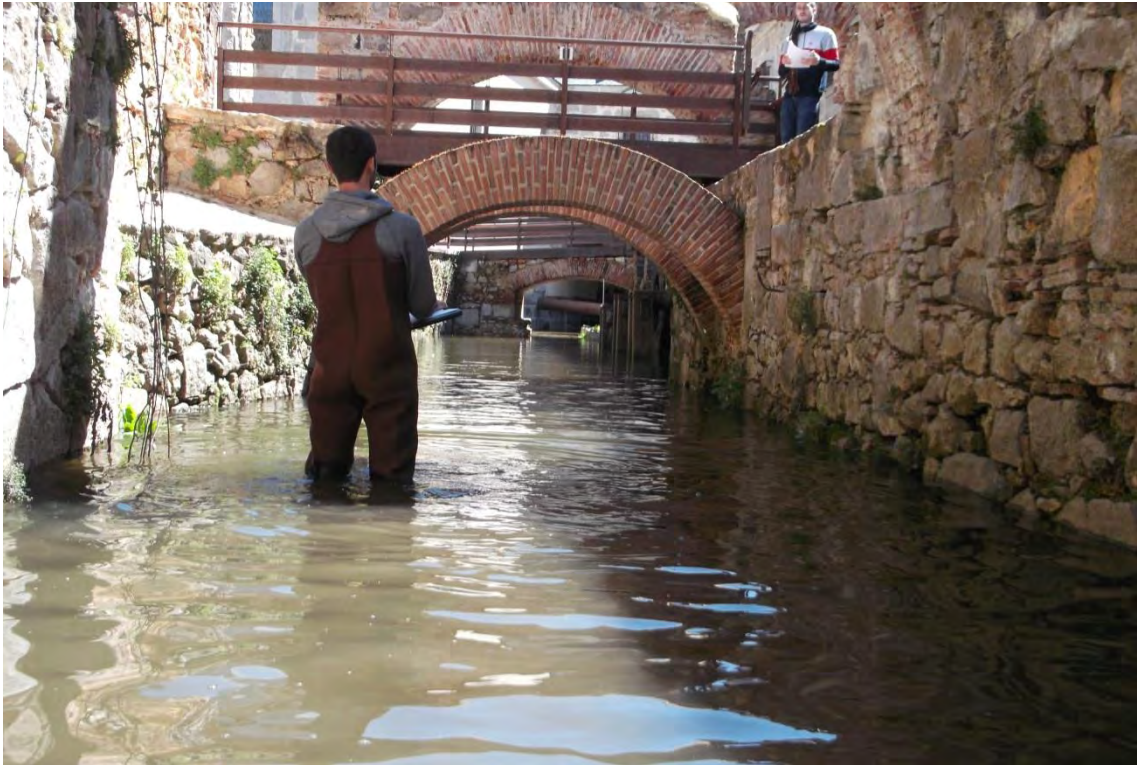
Inicio del ensayo de llenado en el canal de Herrera

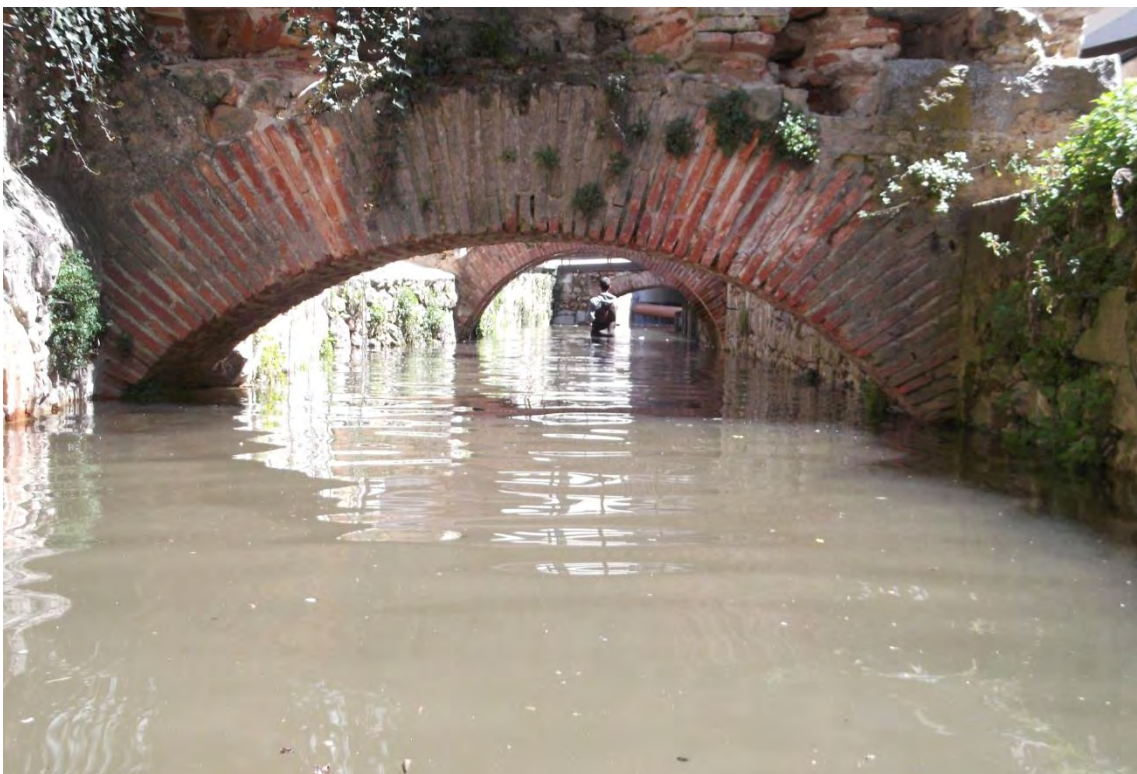
Final del ensayo de llenado en el canal de Herrera

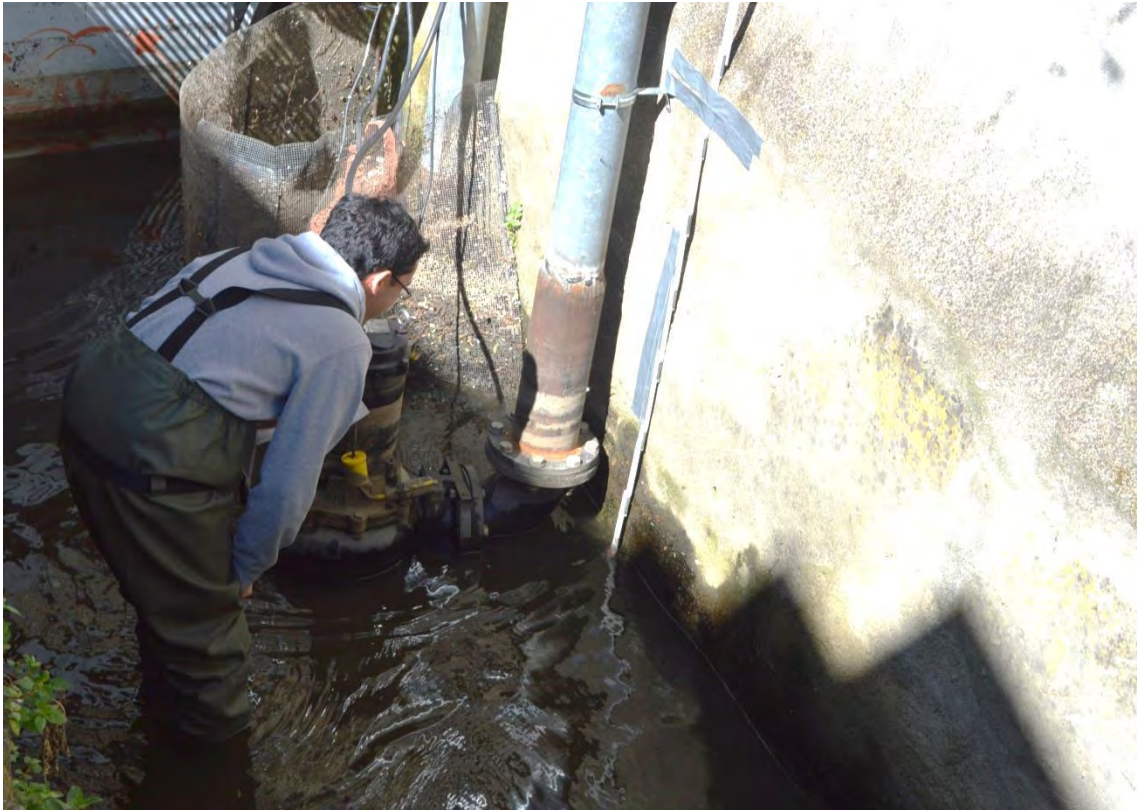
Inicio del ensayo de llenado en el canal de Herrera. Punto 1

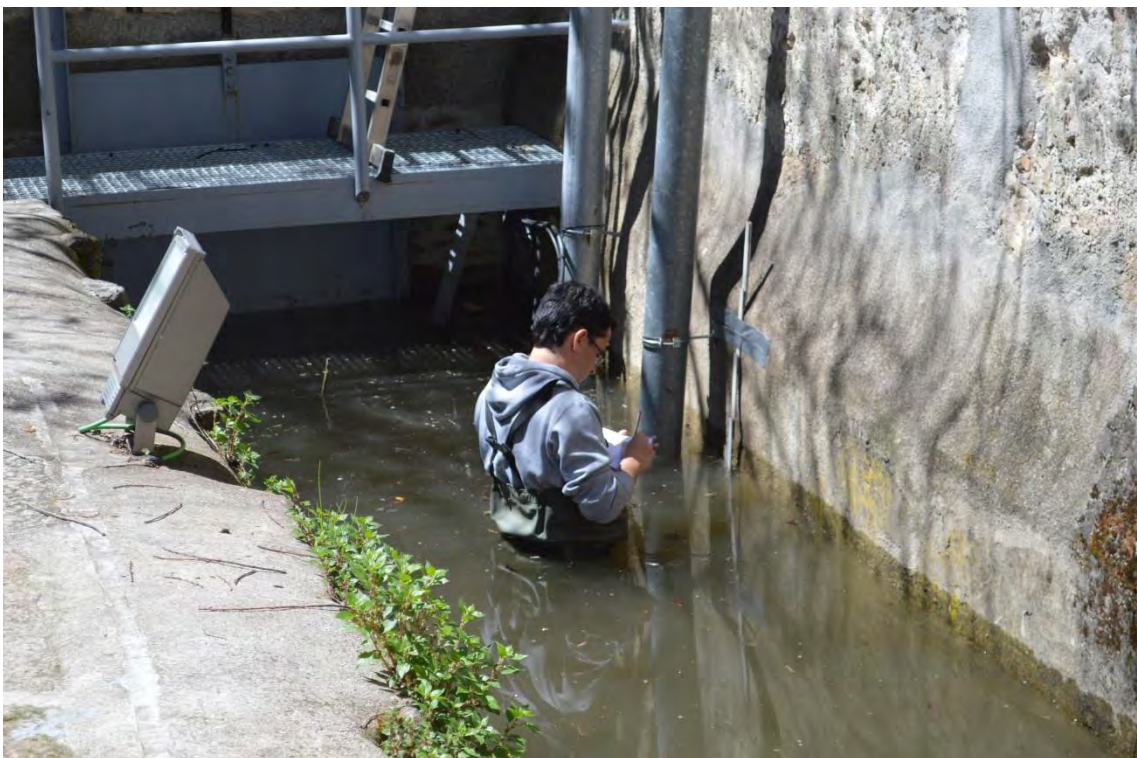
Final del ensayo de llenado en el canal de Herrera. Punto 1

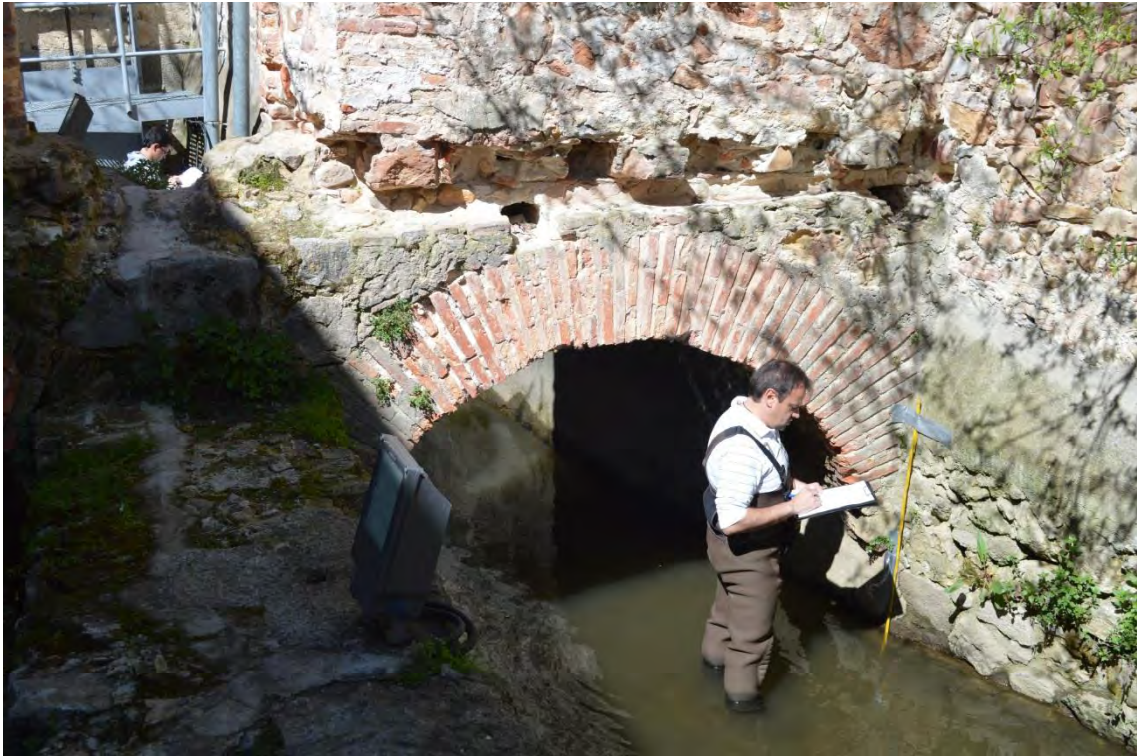
Inicio del ensayo de llenado en el canal de Herrera. Punto 2

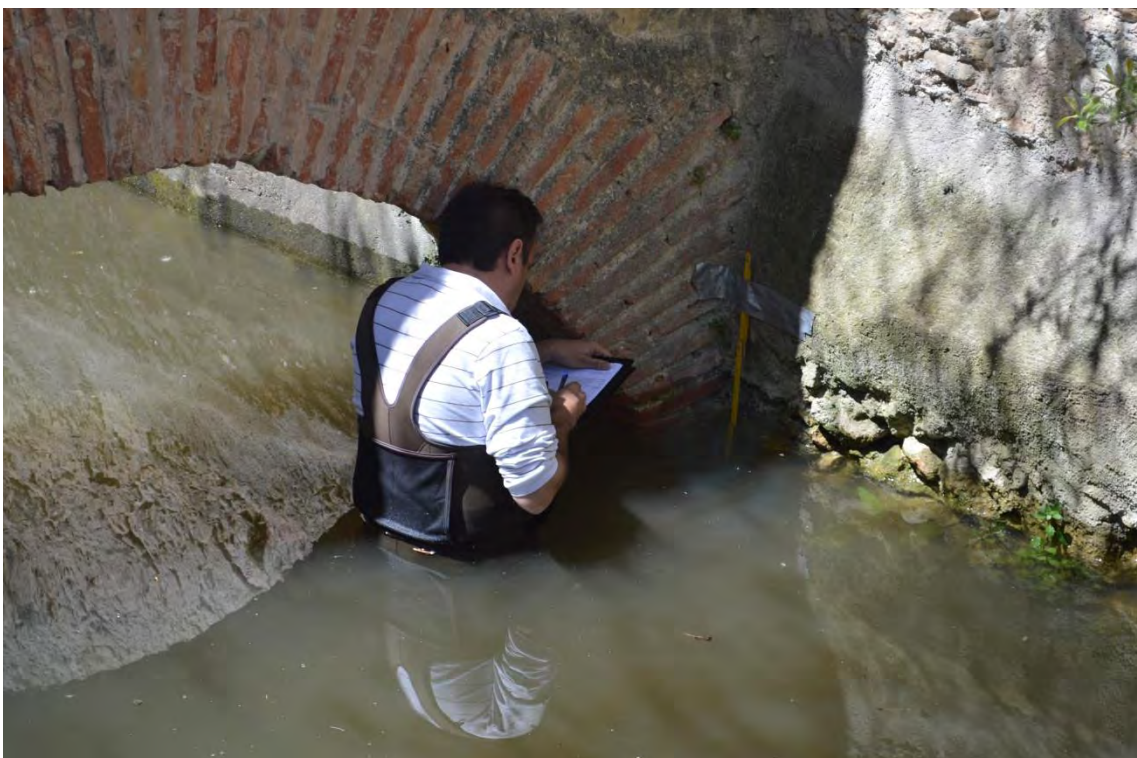
Final del ensayo de llenado en el canal de Herrera. Punto 2

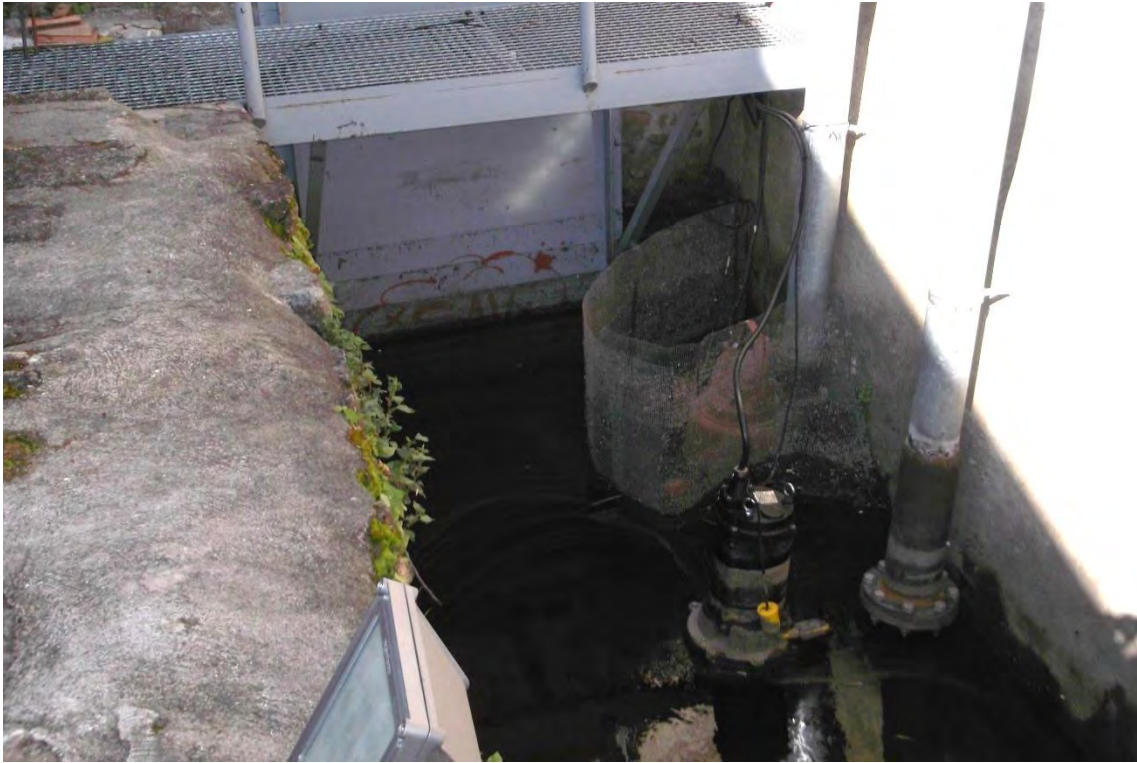
Ubicación de las bombas achique. Compuertas de salida

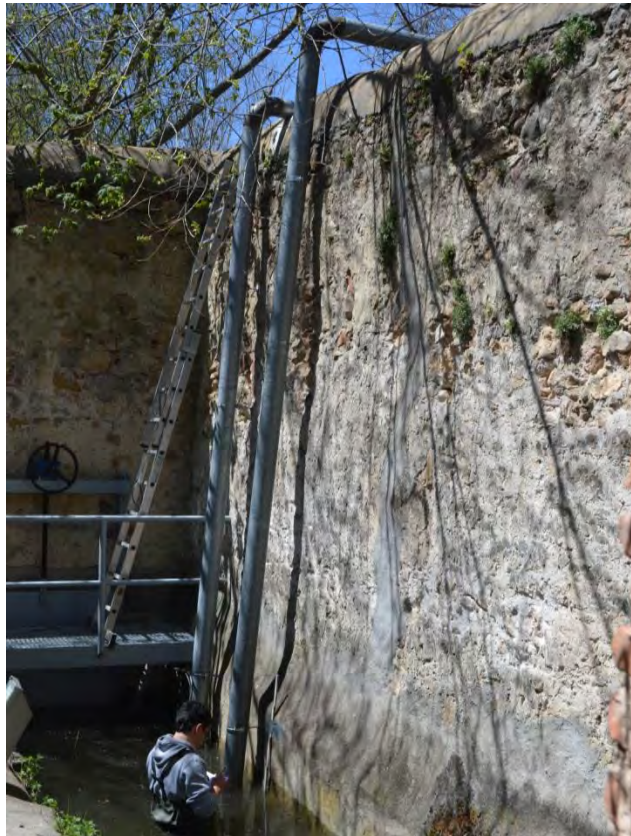
Tubería de evacuación de agua procedente del bombeo
