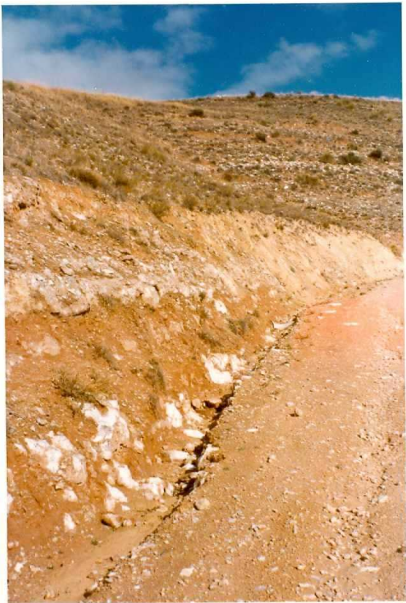
Fotografía 1.- Vista parcial de los niveles de arcillas limosas de colores rojizos con intercalaciones de cantos y bolos de yesos alabastrinos blancos (Vindoboniense)

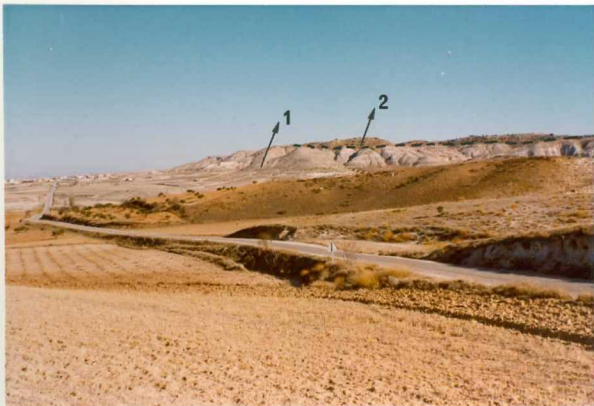
Fotografía 10.- Vista panorámica de la discordancia entre la formación yesífera del Vindoboniense superior y el Plioceno detrítico (En las proximidades de Zarza de Tajo).

1) Formación yesífera (Vindoboniense)

2) Plioceno detrítico.

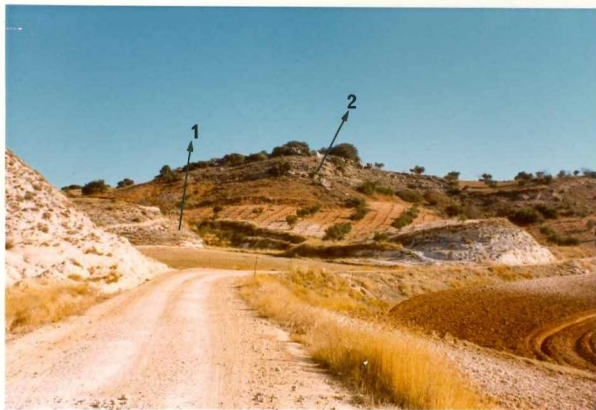
Fotografía 11. Aspecto parcial de la discordancia entre la formación yesífera del Vindoboniense superior y el Plioceno detrítico (Carretera que une Zarza de Tajo con la carretera Tarancón Ocaña)

- 1) Formación yesífera
- 2) Plioceno detrítico.

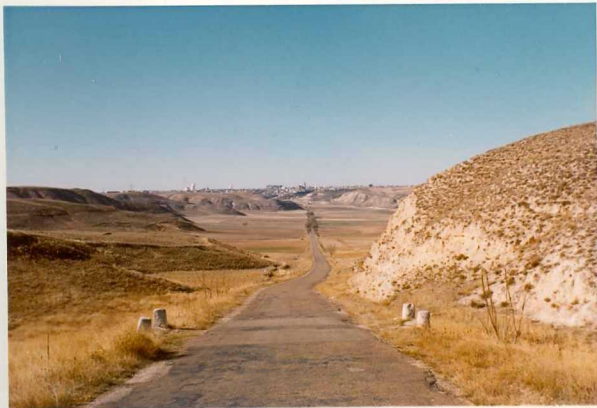
Fotografía 12.- Panorámica morfológica de la formación yesífera Vindoboniense (Al fondo Tarancón).

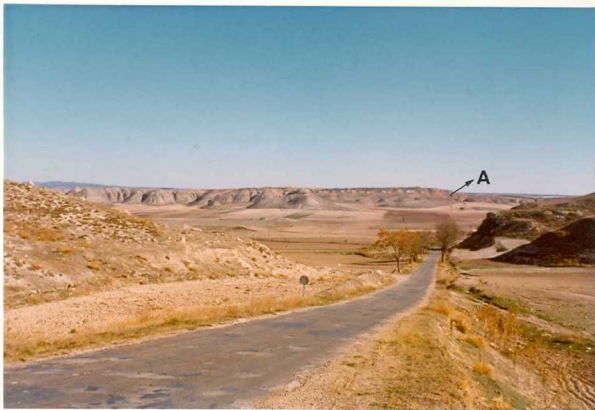
Fotografía 13.- Panorámica de la formación yesífera Vindoboniense-Superior en la que se observan indentaciones arcillosas rojizas (A)

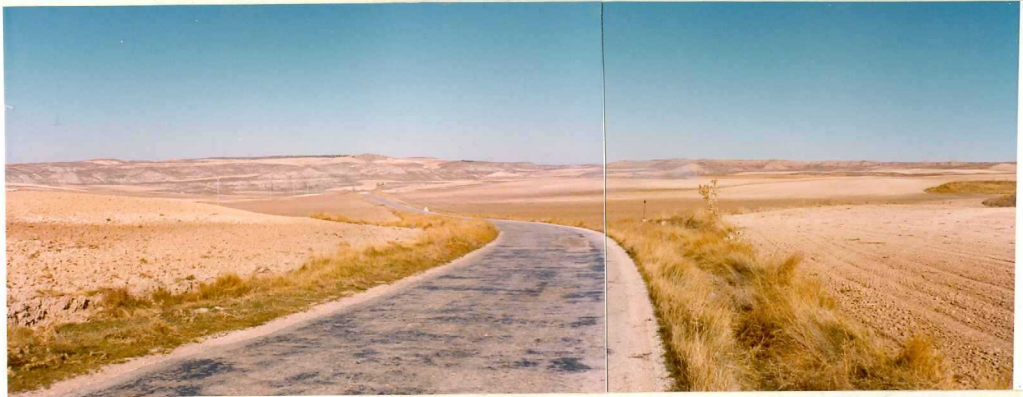
Fotografía 14.- Vista panorámica del cambio de facies del Mioceno. A la derecha de la fotografía la formación arcillosa de color rojizo con niveles yesíferos, a la izquierda yesos. (Vindoboniense-superior).

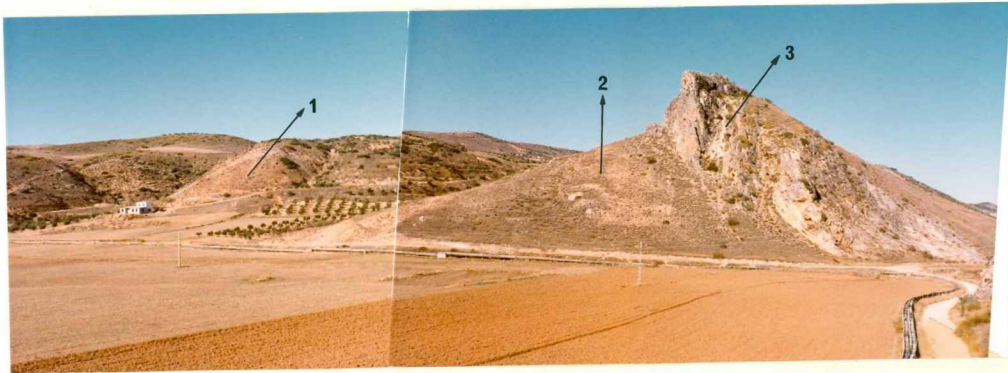
Fotografía 15.- Panorámica general al Este de Barajas de Melo.

- 1) Mioceno
- 2) Paleógeno
- 3) Cretácico Superior.

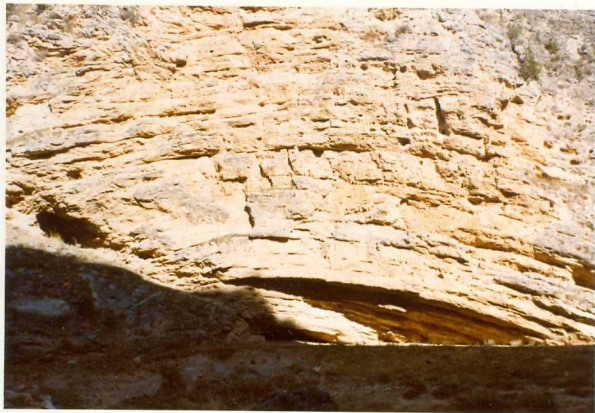
Fotografía 16.- Detalle de la estructura anticlinal en las calizas Senonienses.

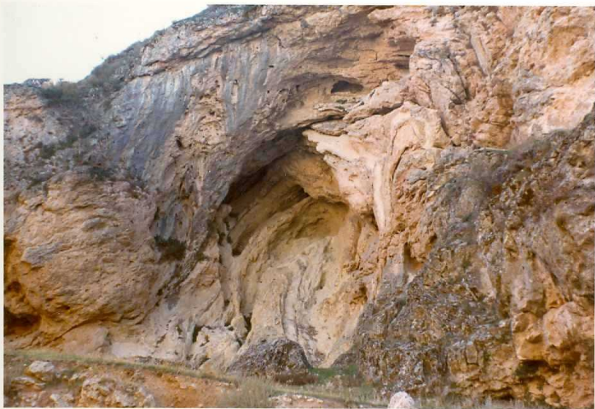
Fotografía 17.- Detalle de la carstificación de las calizas Senonienses.

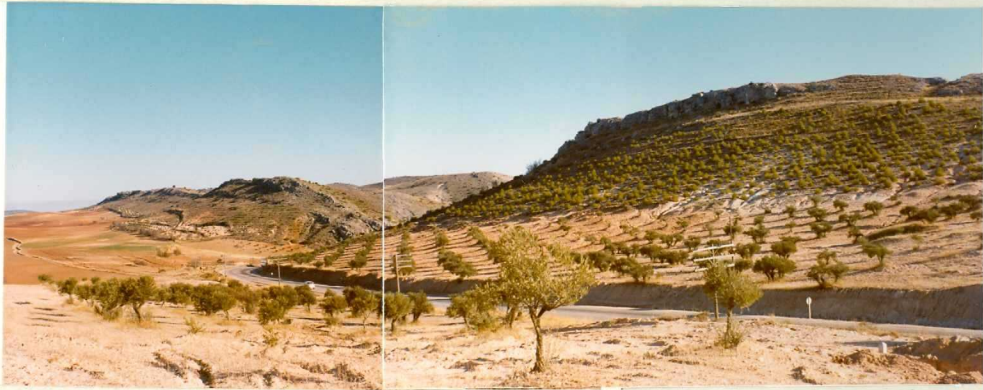
Fotografía 18.- Panorámica del Cabalgamiento Cretácico.

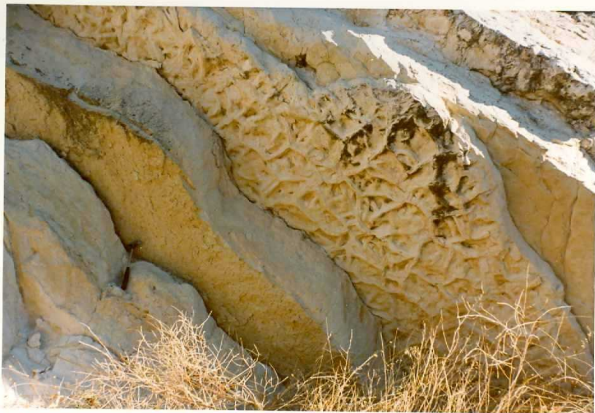
Fotografía 19.- Detalle de las estructuras poligonales en las calizas cenomanienses. Afloramientos en el Estrecho de Paredes.

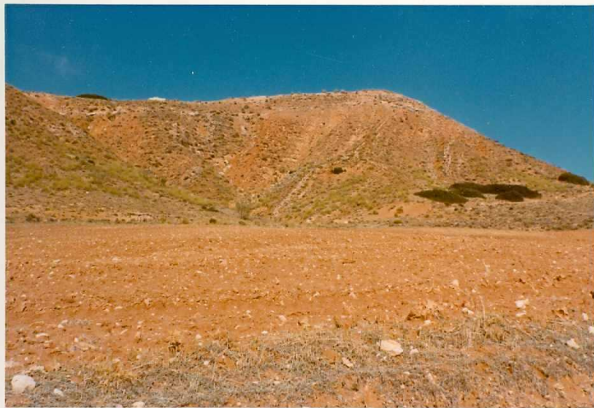
Fotografía 2.- Discordancia entre el Paleógeno y el Mioceno arcillo-yesífero.

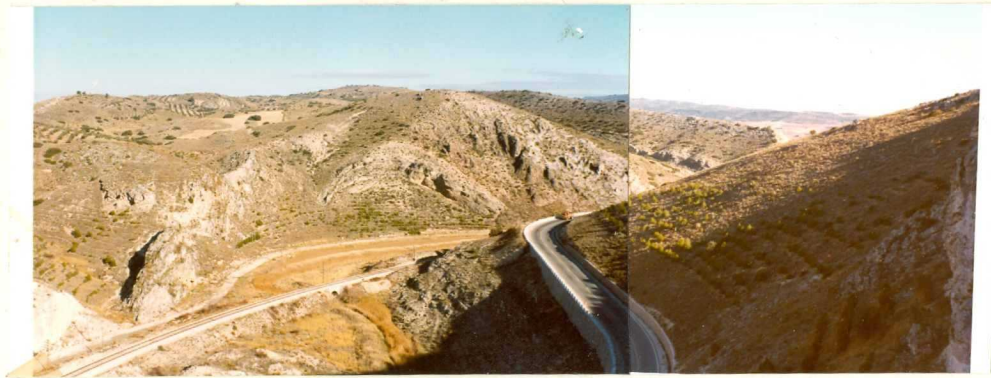
Fotografía 20.- Panorámica del anticlinal del Estrecho de Paredes.

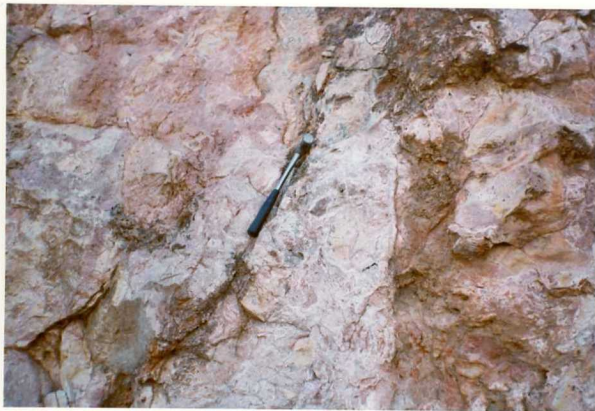
Fotografía 21.- Detalle de las brechas Jurásicas del Estrecho de Paredes.

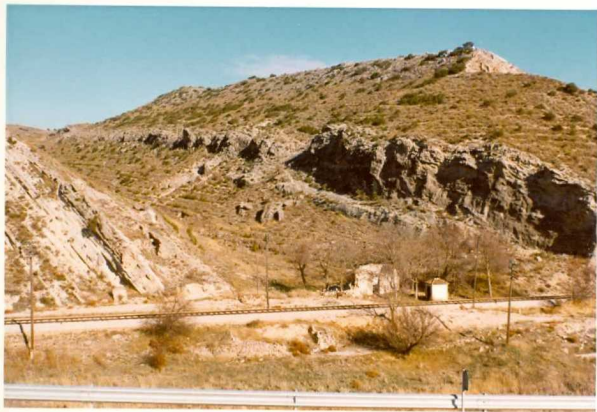
Fotografía 22.- Valle a favor de las margas cenomanienses
en el Estrecho de Paredes.

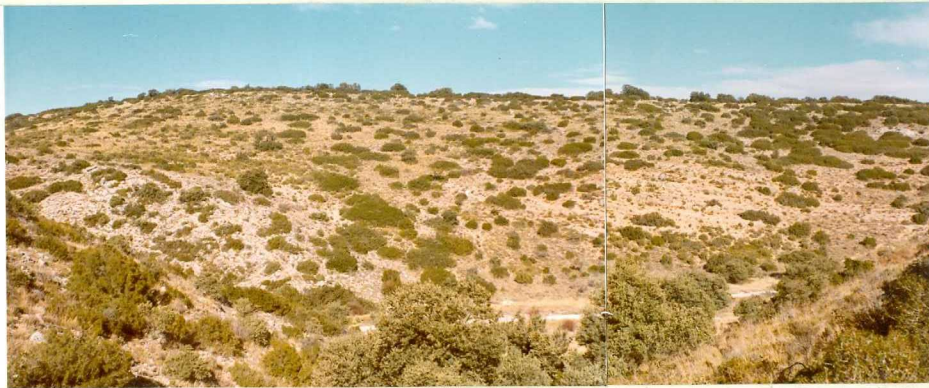
Fotografía 23. Vista parcial de la discordancia entre las calizas senonienses y las brechas calcáreas miocenas.

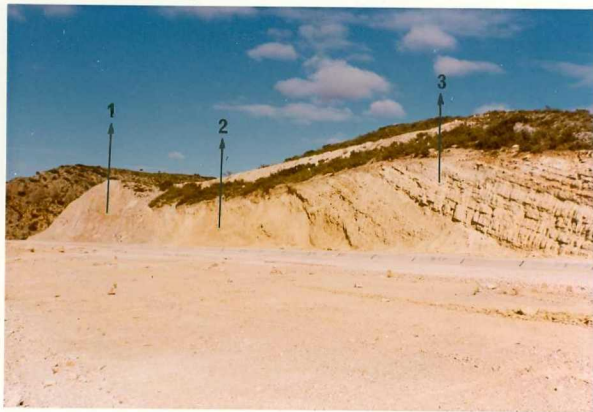
Fotografía 24.- Detalle del corte de Azcoitia, Calizas Jurásicas (1), Albense (2) y Calizas Cenomanienses (3).

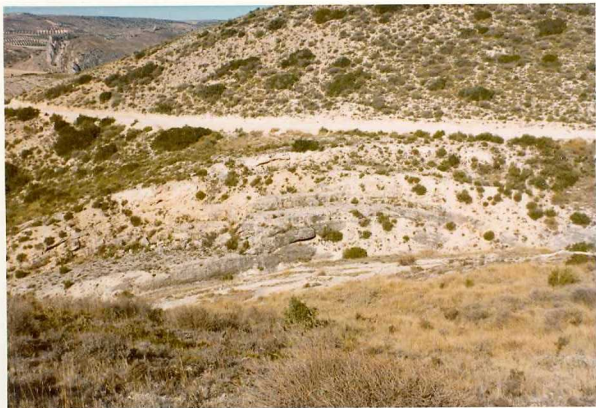
Fotografía 25. Anticlinal en Calizas Jurásicas.

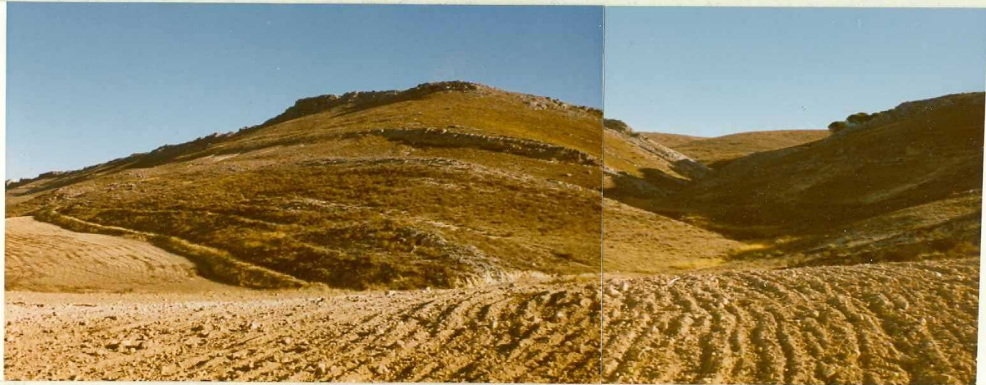
Fotografía 27.- Panorámica del Cretácico al Sur de Huelves.

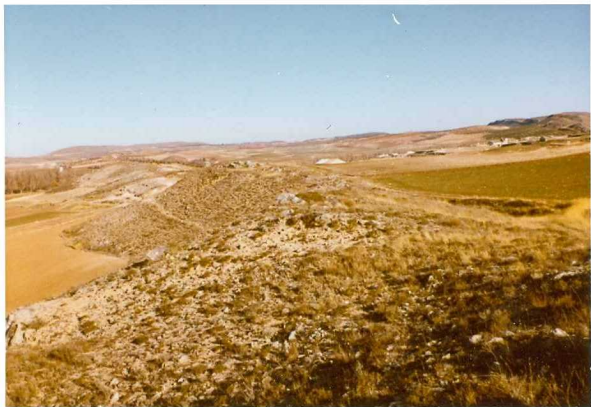
Fotografía 28.- Paleógeno al Sur de Huelves.

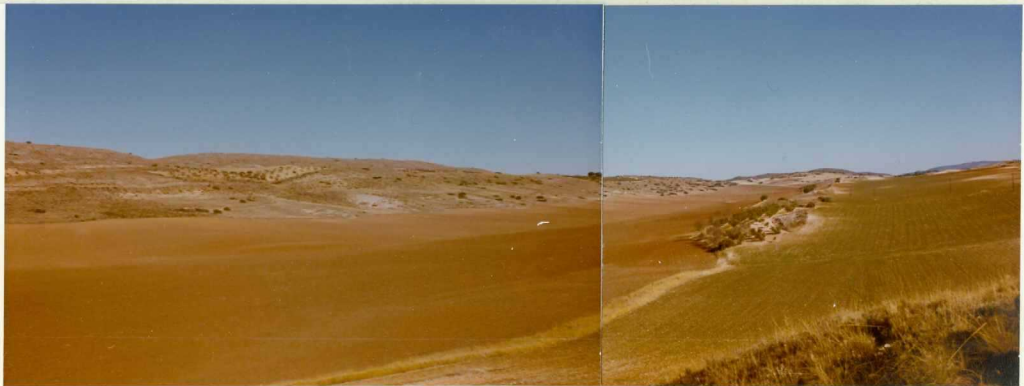
Fotografía 29.- Panorámica de las formaciones Senoniense-Garumniense-Peleógeno

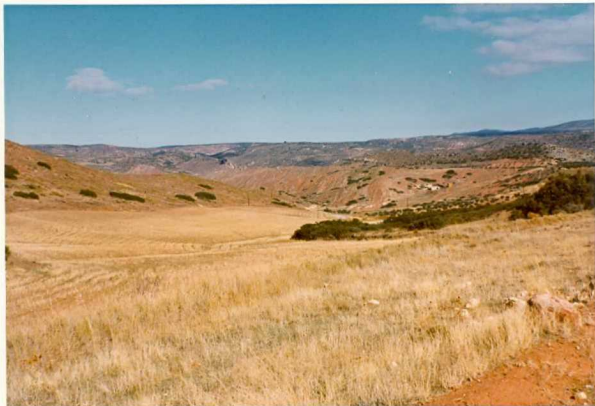
Fotografía 3.- Vista panorámica del Paleógeno y de las calizas del Cretácico superior.

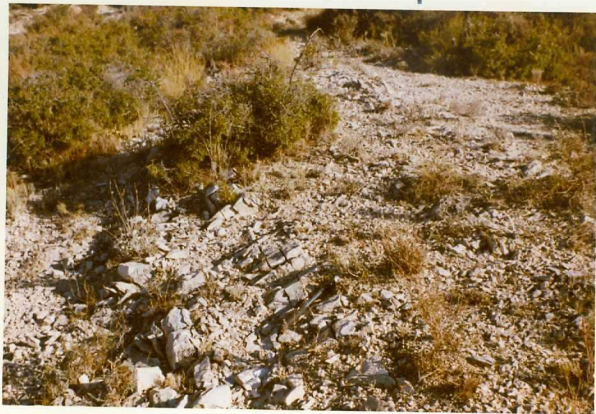
Fotografía 30.- Detalle de los niveles calizos en el techo del Garumniense.

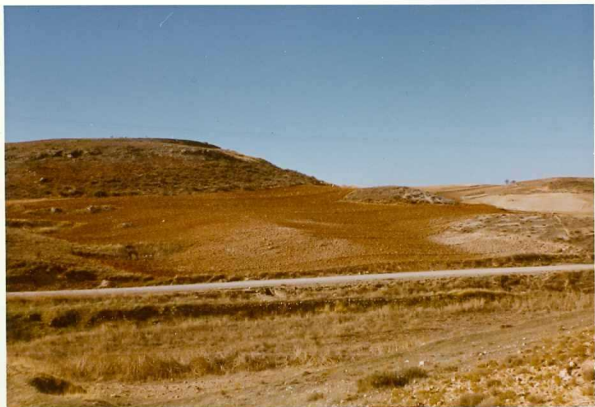
Fotografía 31.- Contacto del páramo con los yesos Vindoboniense.

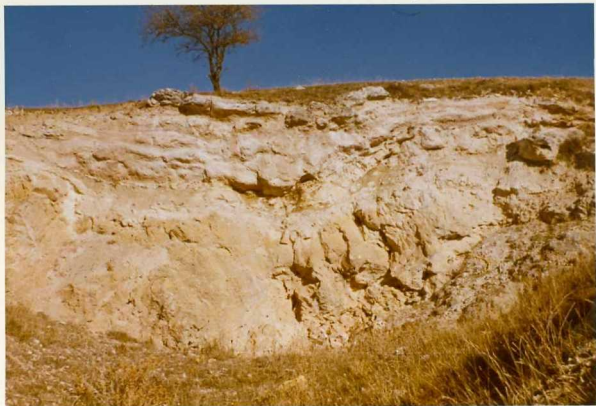
Fotografía 32.- Detalle de las calizas Pontienses al noroeste de Tarancón.

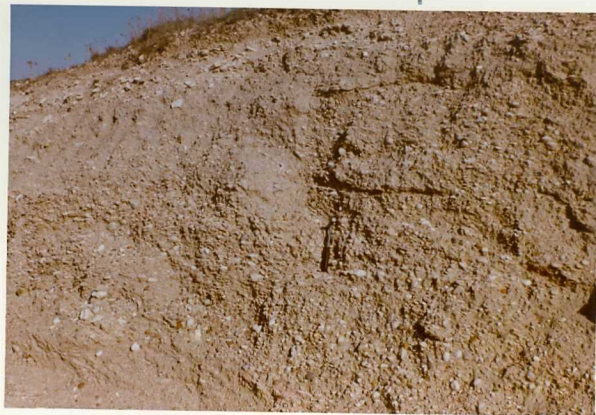
Fotografía 34.- Detalle de la Terraza cementada T_1 en la carretera de Madrid-Valencia.

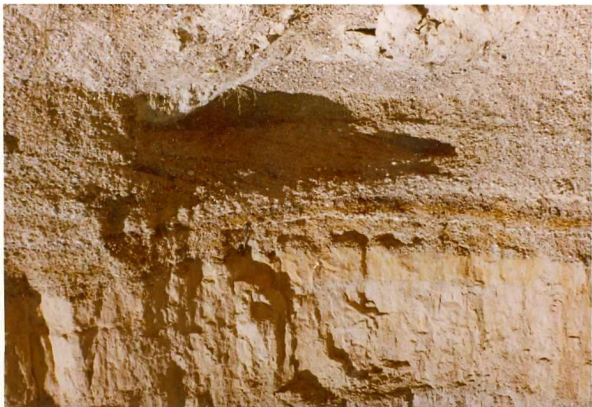
Fotografía 35.- Detalle de la Terraza T_2 al este de Fuentidueña de Tajo.

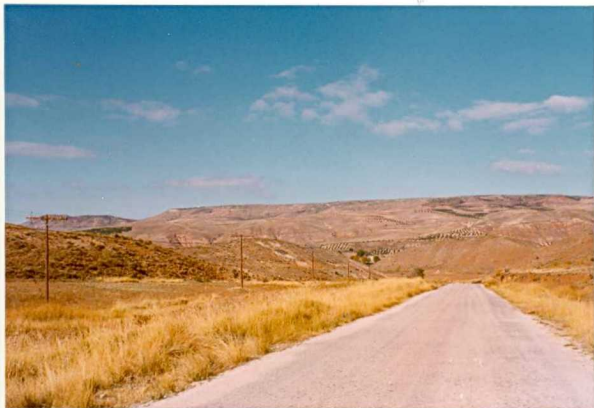
Fotografía 4.- Panorámica morfológica del Mioceno al Norte de Barajas de Melo.

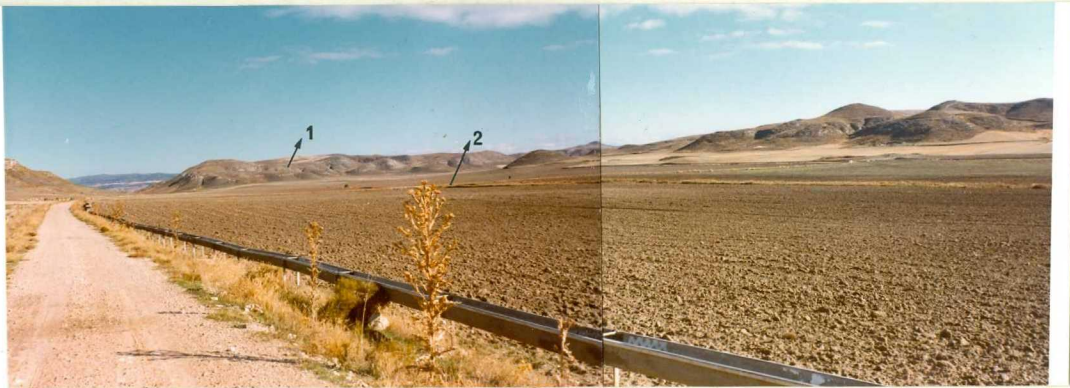
Fotografía 5.- Panorámica de Vindoboniense superior-inferior al Oeste de Barajas de Melo.

- 1) Yesos sacaroides blancos
- 2) Arcillas verdes.

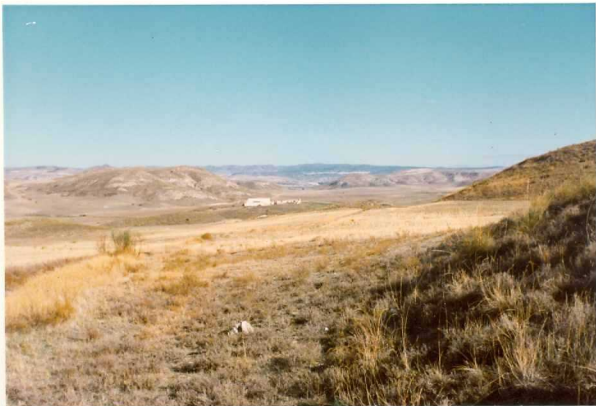
Fotografía 6.- Panorámica de los yesos del Vindoboniense superior.

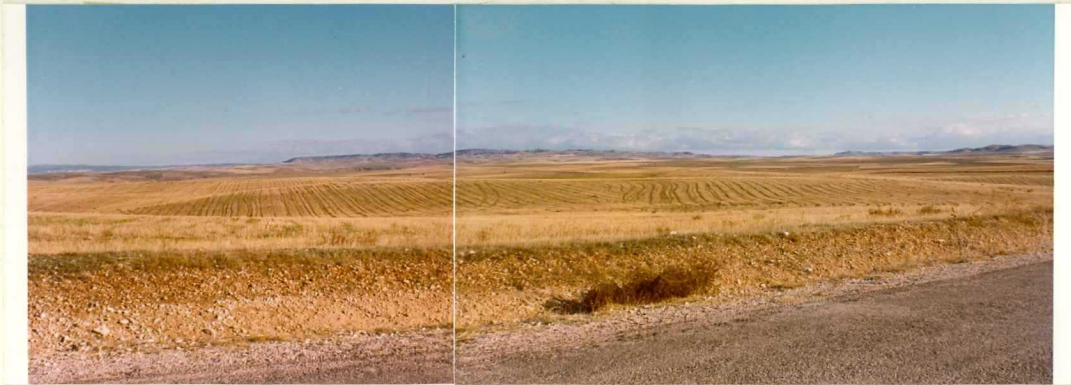
Fotografía 8.- Panorámica morfológica de la Terraza T_1 . (En primer plano Terraza 1, al fondo los niveles yesíferos vindobonienses)

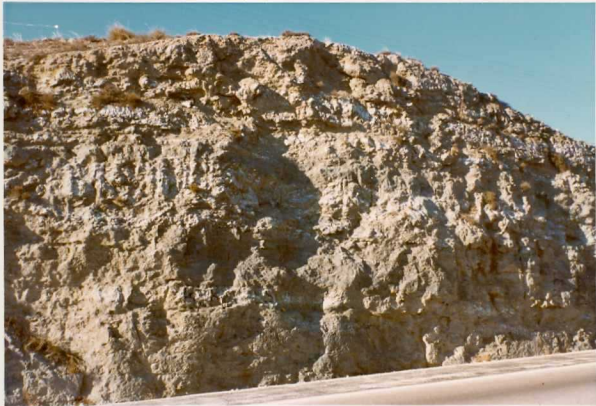
Fotografía 9.- Detalle de la formación arcillo-yesífera Burdigaliense en el P.K. 61,800. de la --carretera Madrid-Valencia.
