HOJA DE SEVILLA

FOTOS

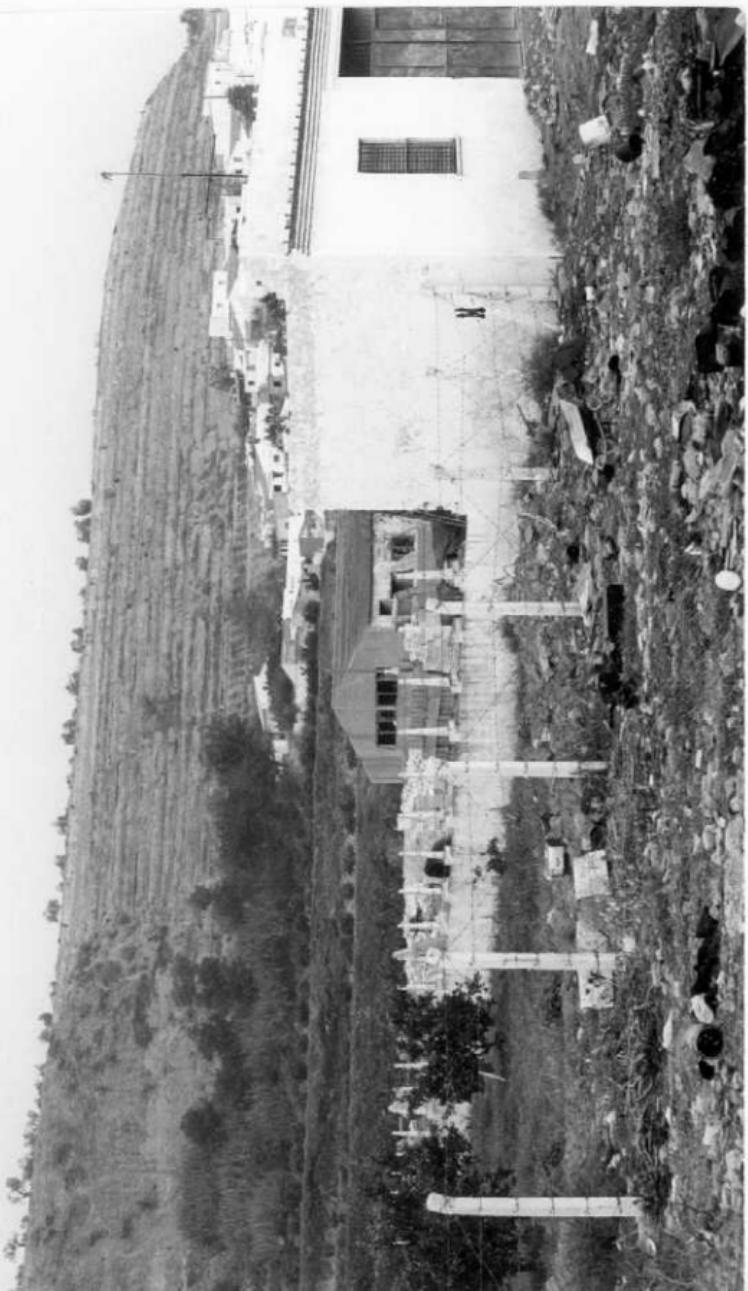
Fot 1

- Foto - 1.- Vision de la zona de alternancia de arenas y margas en Gelves. Se observa claramente el escalonamiento reforzado con hormigon para evitar la fluencia de la ladera sobre el pueblo asentado en su falda.
- Foto - 2.- Vista de una de las numerosas cortas de explotacion de calcarenita en el SE de la Hoja de Sevilla.
- Foto - 3.- Fotografia de la zona de alternancias, donde abundan pequeñas coladas de solifluxion, con los limos amarillos-encima, dando un pequeño escarpe.
- Foto - 4.- Vista de la cantera de Albaida del Aljarafe, explotan las margas amarronadas de la zona de alternancias.
- Foto - 5.- Al pie de S. Juan de Aznalfarache se encuentra el contacto, no visible, entre la zona de alternancias (foto) y las margas azules en s.e.
