DESCRIPCIÓN DE LOS RECURSOS MINERALES (ROCAS Y MINERALES INDUSTRIALES) DE LA HOJA Nº 404 - AYLLÓN- DEL M.T.N. A ESCALA 1:50.000 (PROYECTO MAGNA)

ROCAS Y MINERALES INDUSTRIALES

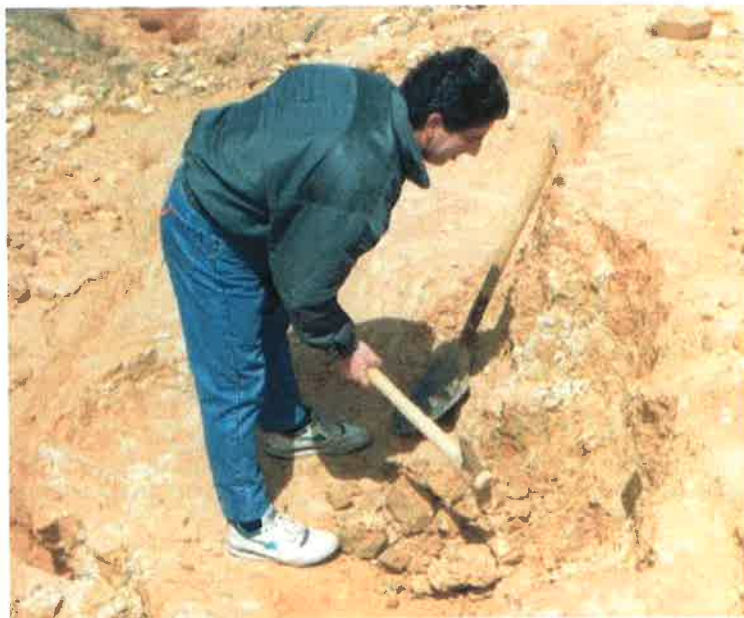
Foto.1 Extracción de arcilla para el alfar de Fresno de Cantespino

El alfar de Fresno de Cantespino se abastece de tierra en diversos parajes de la zona, pero principalmente en el lugar denominado "La Corona", entre Fresno y Pajares, pues es la que mejor se adapta a la fabricación de las piezas. El proceso de extracción empieza por eliminar una capa de gravas de 1 m aproximadamente, bajo la cuál se encuentra la veta de arcilla, con un espesor de entre 50 a 80 cm que se extrae con pico y pala. Una vez sacada la tierra se orea para que se seque y solee. Para su empleo se debe poner en remojo durante unas horas y se amasa hasta que el barro está preparado para pasar al torno. En ocasiones se mezclan distintos tipos de tierra para variar las características del barro. Para la fabricación de piezas grandes la tierra de "La Corona" se mezcla con un 25% del lugar denominado "Valdisierro" para dar al barro más plasticidad y al mismo tiempo eliminar porosidad. El actual alfar tiene una historia que se remonta al año 1.752 y la industria cerámica de ladrillos y baldosas se remonta al 1800. El apogeo de la alfarería de la población se alcanza en los años 1.945 al 1.955 en los cuales cinco familias trabajaban los cacharros y había un total de dieciséis alfareros. Tras el declive de los años 60, en los años 1.971 al 1.973 la alfarería volvió a resurgir. Hoy la actividad es sostenida por Sebastián Martín y su hijo Juan Carlos, que actualmente piensa seguir trabajando en la alfarería en Fresno de Cantespino para seguir una tradición familiar que no debe olvidarse.

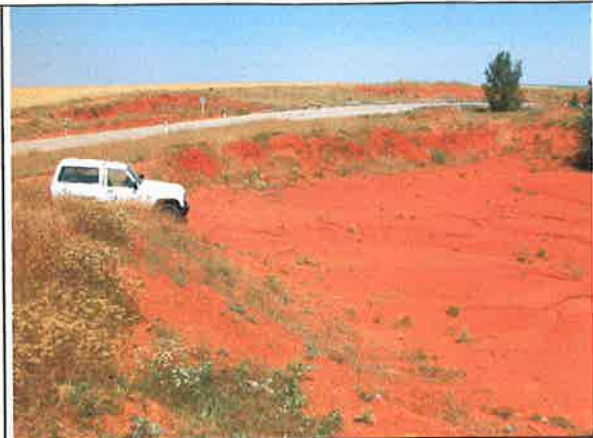
Foto 4. Explotación abandonada nº 22

La explotación nº 22 situada en la carretera 110 San Esteban-Ayllón, benefició una formación de arcillas rojas, arenas y limos del Plioceno-Mioceno Sup (35). En este punto los limos arcillosos y arcillas se presentan masivas, sin que pueda identificarse estructura sedimentaria alguna y se disponen sobre una superficie karstificada y en forma de espectaculares bolsones de relleno con arcillas rojas de 3-4 metros de profundidad, originados por disolución de los bancos de calizas. Los análisis indican que la fracción limo+arcilla supera el 95% del material, el limo corresponde mayoritariamente a cuarzo, con Fpto. potásico como mineral secundario. La fracción arcilla está compuesta principalmente por illitas-micas y caolinita.

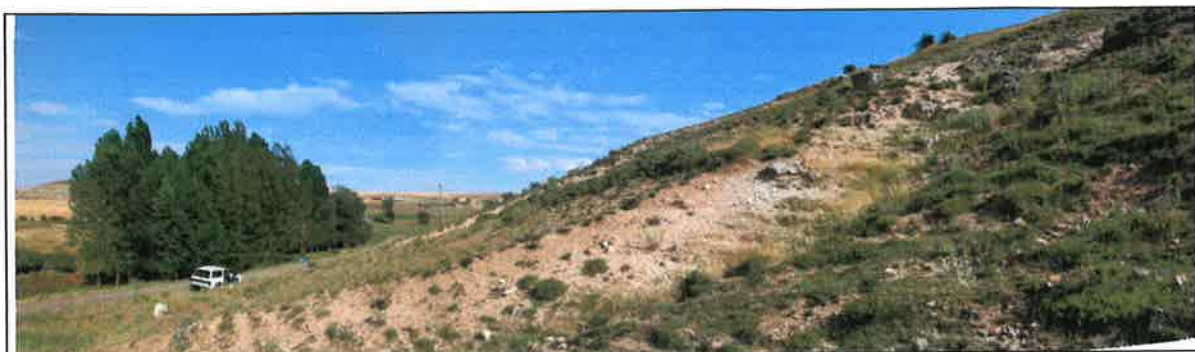
Foto 4. Indicio nº 7

Los dos indicios inventariados (nº 7 y 8) en el entorno del paraje mencionado, se sitúan en las Calizas Inferiores del Páramo (29) (Formación Caliza de Piqueras) que litológicamente corresponden a bancos de calizas y/o dolomías con colores blanco-grisáceos estratificadas en capas con intercalaciones de margas y margocalizas o arcillas. Todas éstas litologías aparecen muy transformadas por procesos diagenéticos a los que se superponen procesos edáficos inmediatamente posteriores por lo que suelen presentarse masivos, con abundantes texturas edáficas, como brechificación, nodulización etc. Los niveles de interés son attapulgitas y margas attapulgíticas de espesores variables desde 2 m a 0,5 m intercalados entre calcretas y niveles de sílice opalina.

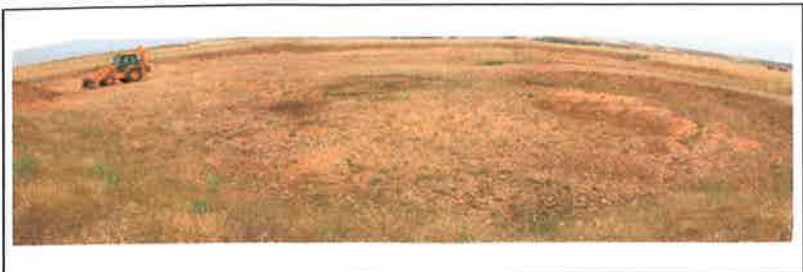
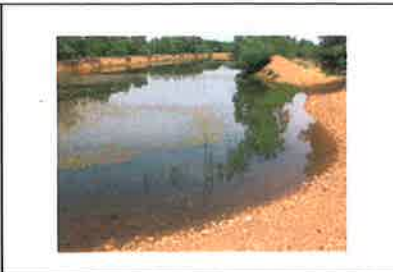
<p>Foto 7. Explotación Intermitente nº 15</p>	<p>Foto 8. Explotación abandonada nº 6</p>

Un grupo de explotaciones (nº 2,4,5 y 6) -todas actualmente abandonadas y de reducidas dimensiones- beneficiaba la formación Abanico de Riaza (37) de edad fundamentalmente Pleistocena y constituida por gravas cuarcíticas y arenas. En algunos casos (nº 6 y 4) la existencia de un freático colgado ha resultado en la formación de charcas en las excavaciones con abundante flora y fauna. En otros (nº 5) la explotación se emplea actualmente como vertedero ilegal con el consiguiente deterioro ambiental.

La explotación intermitente (nº 15) extrae gravas y arenas de las Terrazas Medias.

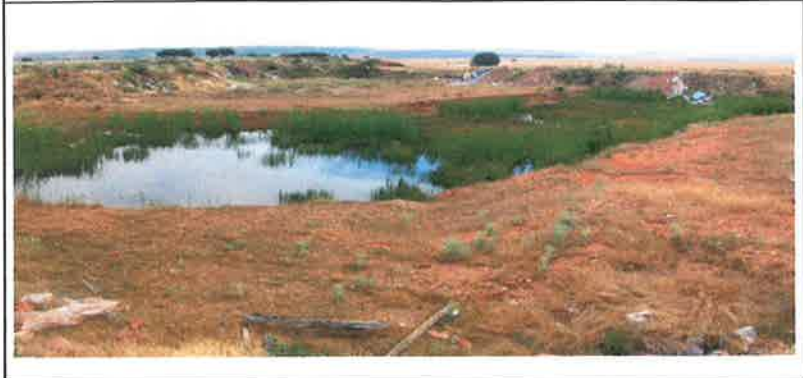
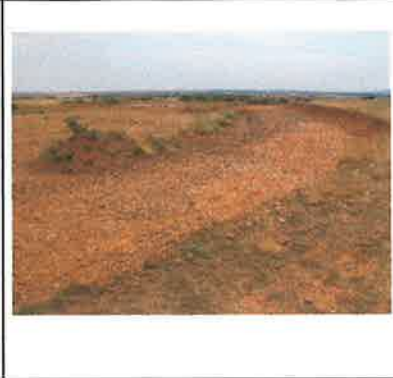
<p>Foto 9. Explotación abandonada nº 9</p>	<p>Foto 10. Explotación abandonada/intermitente nº 13</p>

El resto de las explotaciones abandonadas (nº 9,10,11,13, y 14), se sitúan sobre una formación fundamentalmente compuesta por gravas cuarcíticas y arenas de las Terrazas Bajas. En general abarcan extensiones de terreno de alrededor de 1Ha -aunque algunas son mucho menores- con alturas de banco de 1 a 2 metros.

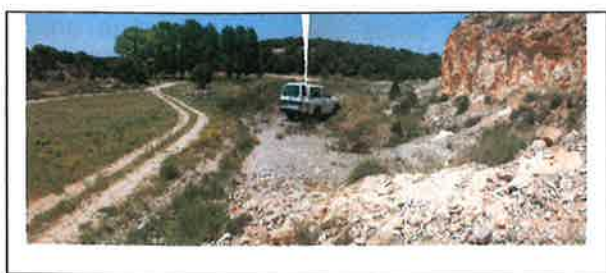
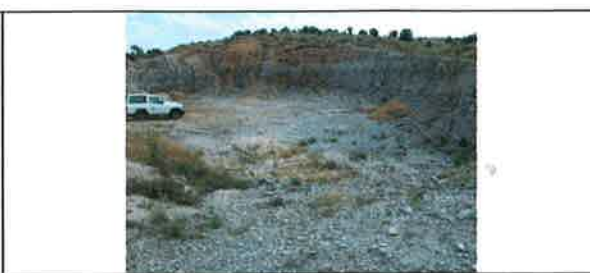
<p>Foto nº 11. Explotación abandonada nº 23</p>	<p>Foto nº 12. Explotación abandonada nº 24</p>

La mayoría de las explotaciones abandonadas extraían calizas del Mioceno (nº 18, 19, 20, 21, 23, 24). Dos de ellas, las más nororientales, (23 y 24) explotaban las calizas y margas o calcretas (29, 29') de la formación Calizas inferiores del Páramo. Se trata de bancos de calizas de tonos claros con intercalaciones de margas, frecuentemente transformados por procesos edáficos. Se utilizaron para las subases de las carreteras junta a las que se encuentran. Es posible que en algún caso (nº 24) se esté reutilizando de manera ocasional.

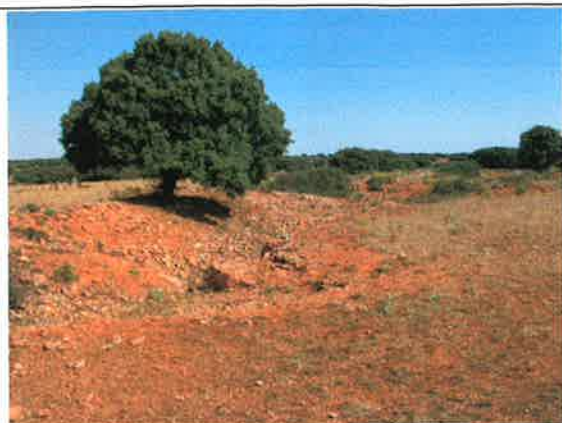
Foto nº 13. Explotación abandonada nº 19

Otras tres explotaciones (19, 20 y 21) la primera situada al noreste de la población de Mazagatos y las otras dos situadas próximas a la carretera 110 y presumiblemente utilizadas para la ejecución de esa carretera -en especial la nº 21 que es de mayores dimensiones- explotaron las Calizas Superiores del Páramo (34) del Mioceno Superior. Son calizas estratificadas en bancos tabulares de potencia métrica, de origen palustre o lacustre somero con episodios de exposición aérea que da lugar a potentes calcretas (34). Estos bancos a veces, están separados por delgadas capas de margas, que lateralmente varían de espesor.

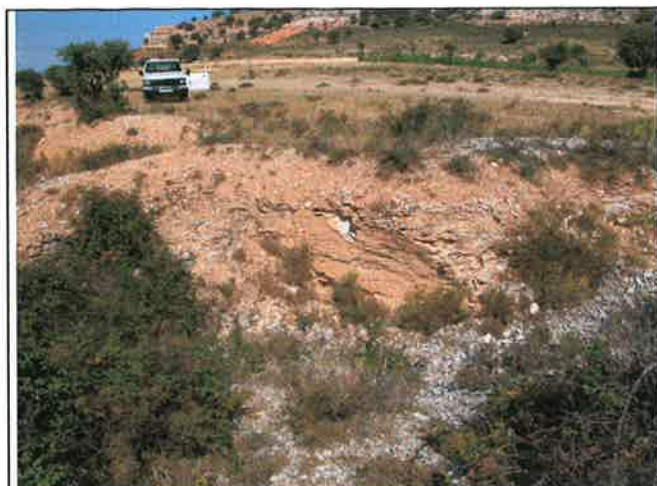
Foto nº 16. Explotación abandonada nº 18

Finalmente la explotación nº 18, situada en el entorno del pueblo de Mazagatos, explotó una caliza lajeada que aflora de modo muy fragmentario facilitando su beneficio para su empleo como árido. Está ubicada sobre una unidad de calizas y margocalizas (32) eventualmente transformadas en calcretas (32) y se trata de calizas de colores grisáceos de alrededor de 3 metros de espesor intercaladas en el conjunto detrítico interpáramos. El aspecto brechificado corresponde a procesos edáficos.

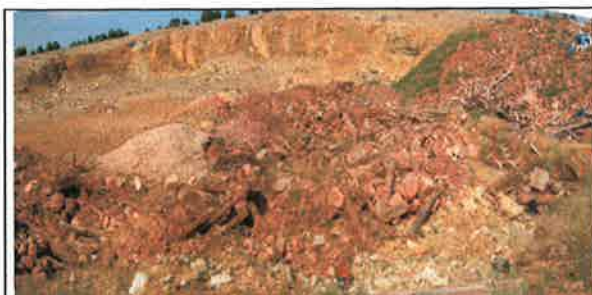
Foto nº 17. Explotación abandonada nº 25

Las explotaciones nº 25 y 26, situadas en el entorno de Liceras, al sur este de la hoja, son unas de las de mayores dimensiones de las existentes en la región, y explotaron, para su empleo como árido, las calizas de la Formación Cuevas Labradas (16) del Liásico, consistente en calizas criptocristalinas tableadas (bancos de 20 cm) de tonos grises.

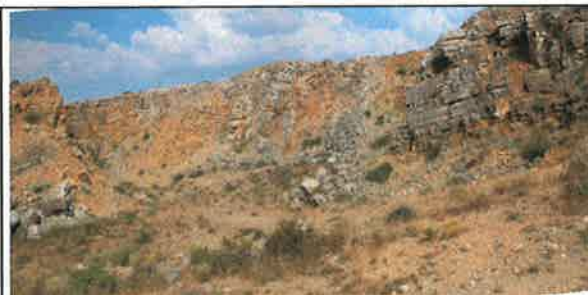
Foto nº 18. Explotación abandonada nº 26

De la explotación nº 26, se dispone de un análisis de sus características geomecánicas:

Explotación	Peso Esp. Ap	Peso Esp Real	Absorc %	Coef. Los Angeles	Adhes. Betún %
nº26	2,65	2,74	1,24	25,40	99,7

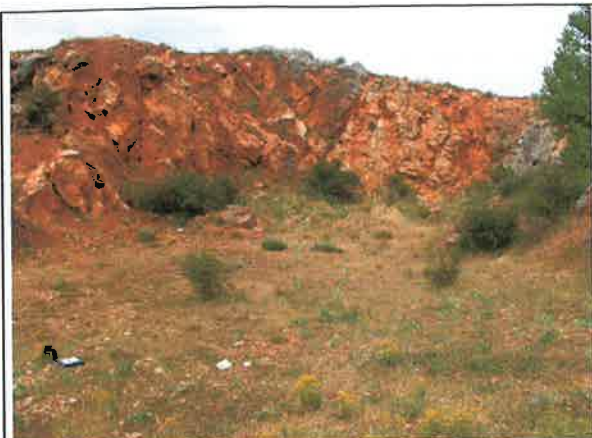
Foto nº 19. Explotación abandonada nº 16

La nº 16, situada al sur del pueblo de Francos junto a la carretera, se encuentra abandonada y dispuso en su momento de una planta de beneficio de áridos, ahora desmantelada. Las calizas aparecen aquí con un fuerte buzamiento hacia el NO.

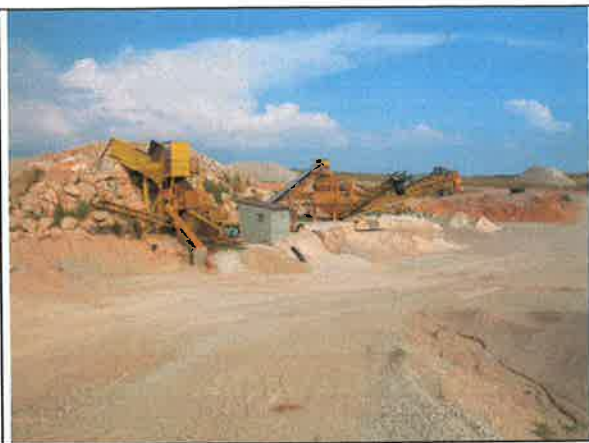
Foto nº 20. Planta de machaqueo y clasificación.
Explotación nº 28

La explotación activa (nº 28), está situada en la provincia de Soria, al SO del pueblo de Ligos, e inmediatamente al sur de la nº 29 de mayores dimensiones y ahora abandonada. La explotación dispone de una planta de machaqueo y abundantes acopios. En ambas explotaciones los paquetes de calizas se disponen buzando 35º hacia el N.

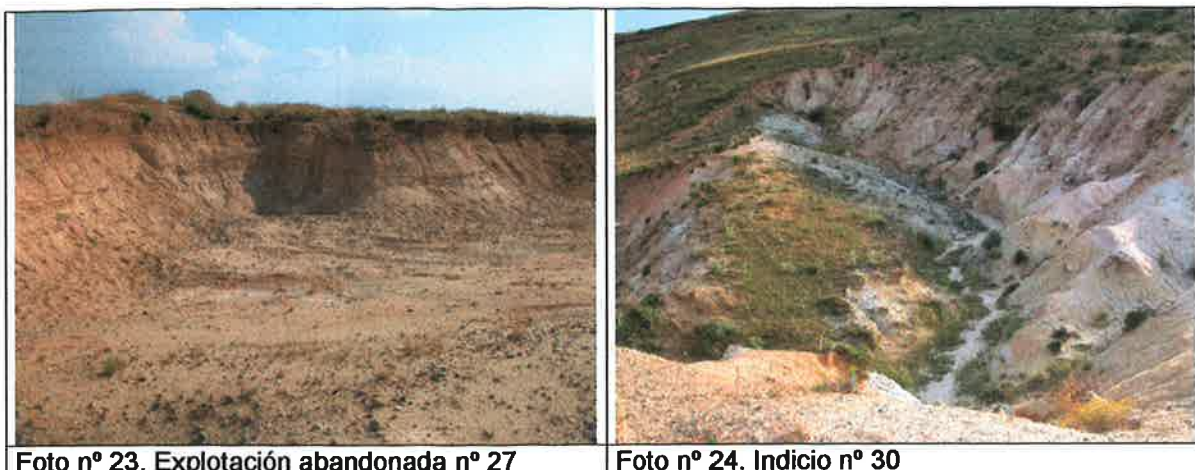
Foto nº 23. Explotación abandonada nº 27

Se ha inventariado una explotación abandonada de arenas silíceas (nº 27) al norte de Licerias, situada en la Formación Utrillas (18). Se trata de arenas silíceas arcósicas blanco-amarillentas con intercalaciones de conglomerados cuarcíticos. Las arenas silíceas son de grano medio-grueso a muy grueso compuestas mayoritariamente (50-60%) por cuarzo con abundante matriz y epimatriz (28-45%) arcillosa (micas-caolin); como componentes secundarios se reconocen feldspatos, carbonatos y micas (3%) y opacos (0,5%). Los cantos de cuarcita y cuarzo con centiles que no superan los 10 cm, están en general bien redondeados. En conjunto, estas facies se atribuyen tradicionalmente a sistemas aluviales que desarrollan canales braided, aunque recientemente se interpretan como depósitos de llanura aluvial costera y mareales

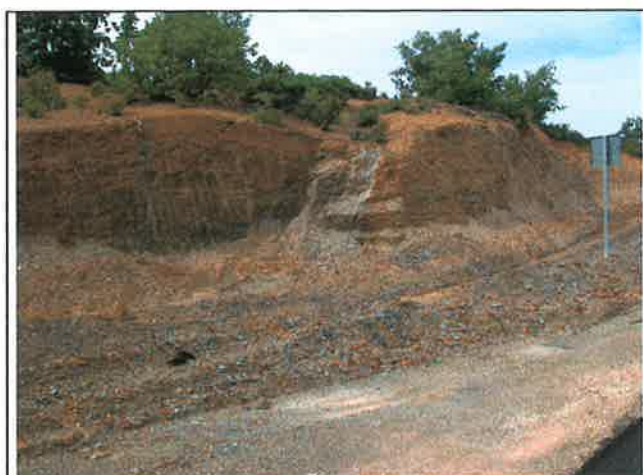
Foto nº 25. Explotación abandonada nº 17

Se ha inventariado una explotación abandonada de pizarras (nº 17), situada en la carretera a Noviales en el sureste de la hoja. El material ha sido utilizado recientemente para la carretera a Noviales. La explotación utilizó la Formación Pizarras de Cañamares (2) de Silúrico compuesta por pizarras negras ampelíticas.

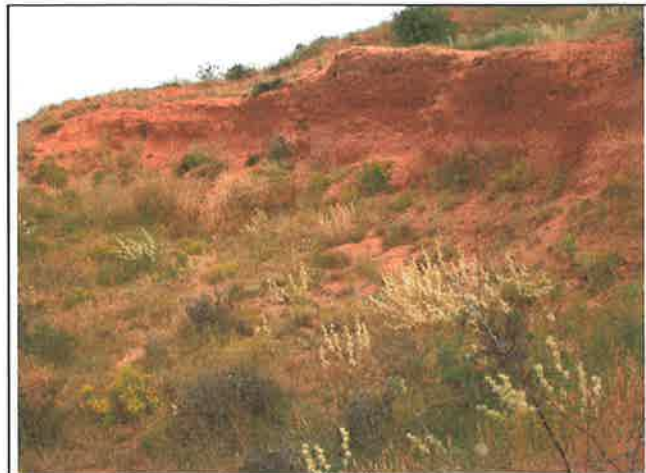
Foto nº 26. Explotación abandonada nº 12

Se ha localizado una sola explotación abandonada de yeso (nº 12), situada entre Santa Mª de Riaza y Lagunilla. La misma benefició en su día un lentejón de reducidas dimensiones de yesos intercalado entre limos y arcillas rojas del Mioceno Inferior (26).
