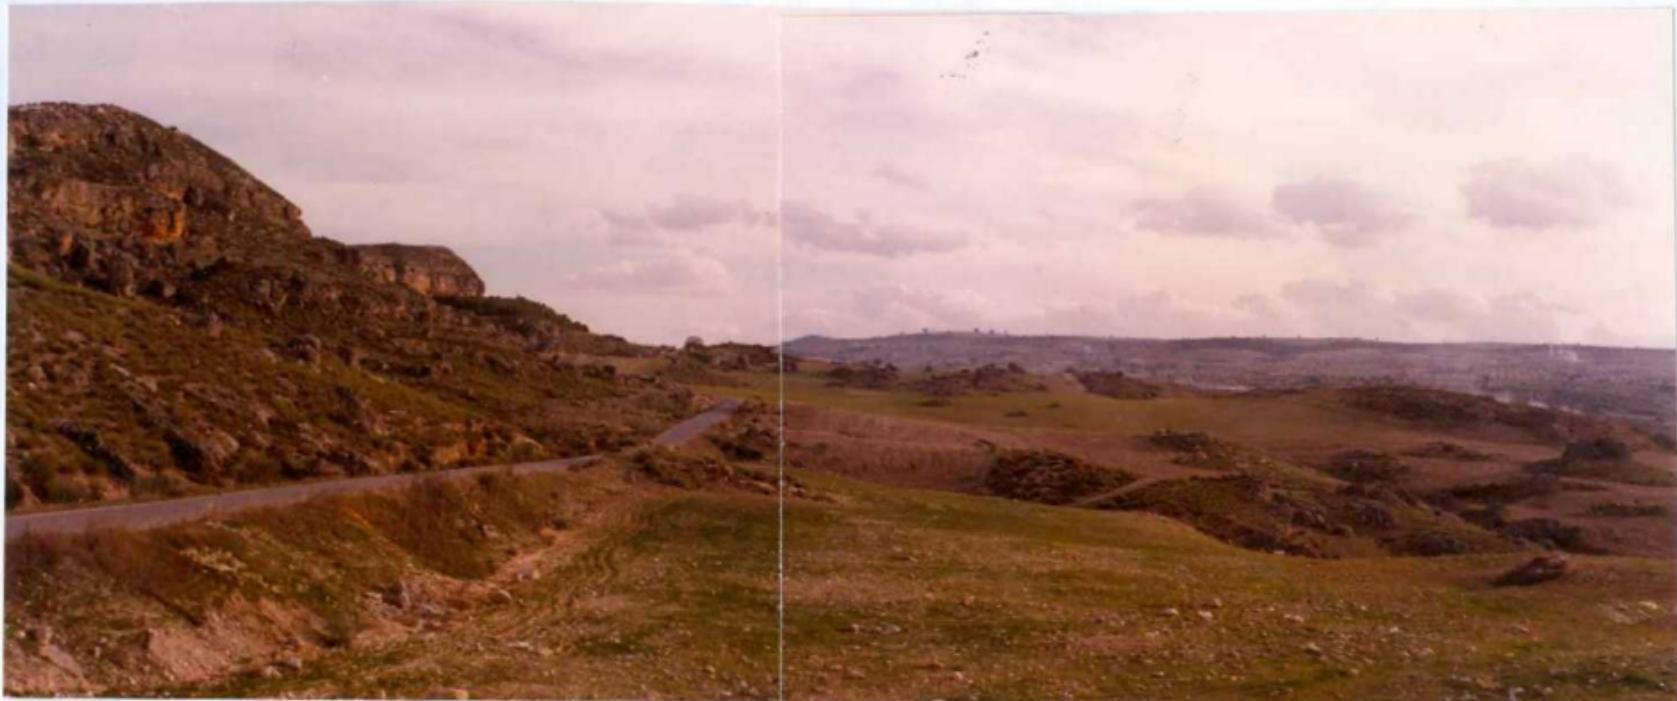
Foto nº 9076.- Deslizamientos rotacionales de bloques de conglomerados de Moraleda sobre las margas y margocalizas con lignito de edad Turoliense.

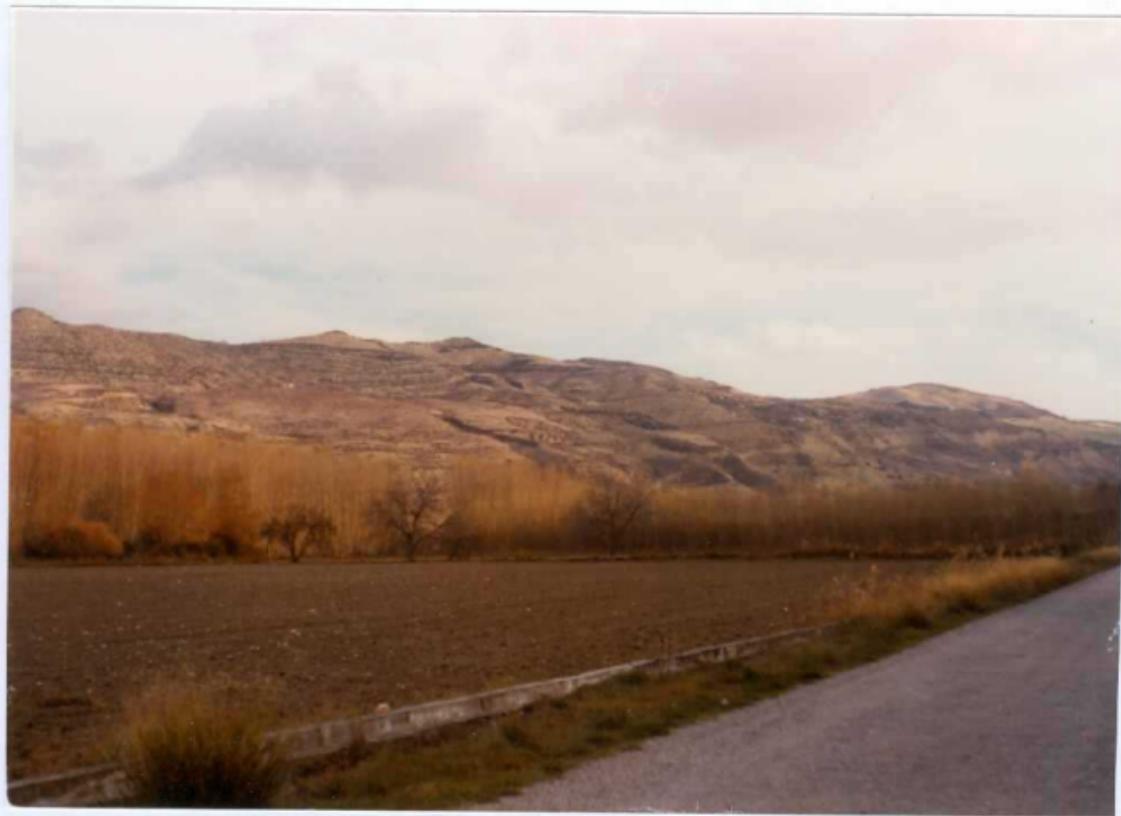
Foto nº 9077.- Lóbulos provocados por deslizamientos sobre las lutitas de Cacín.

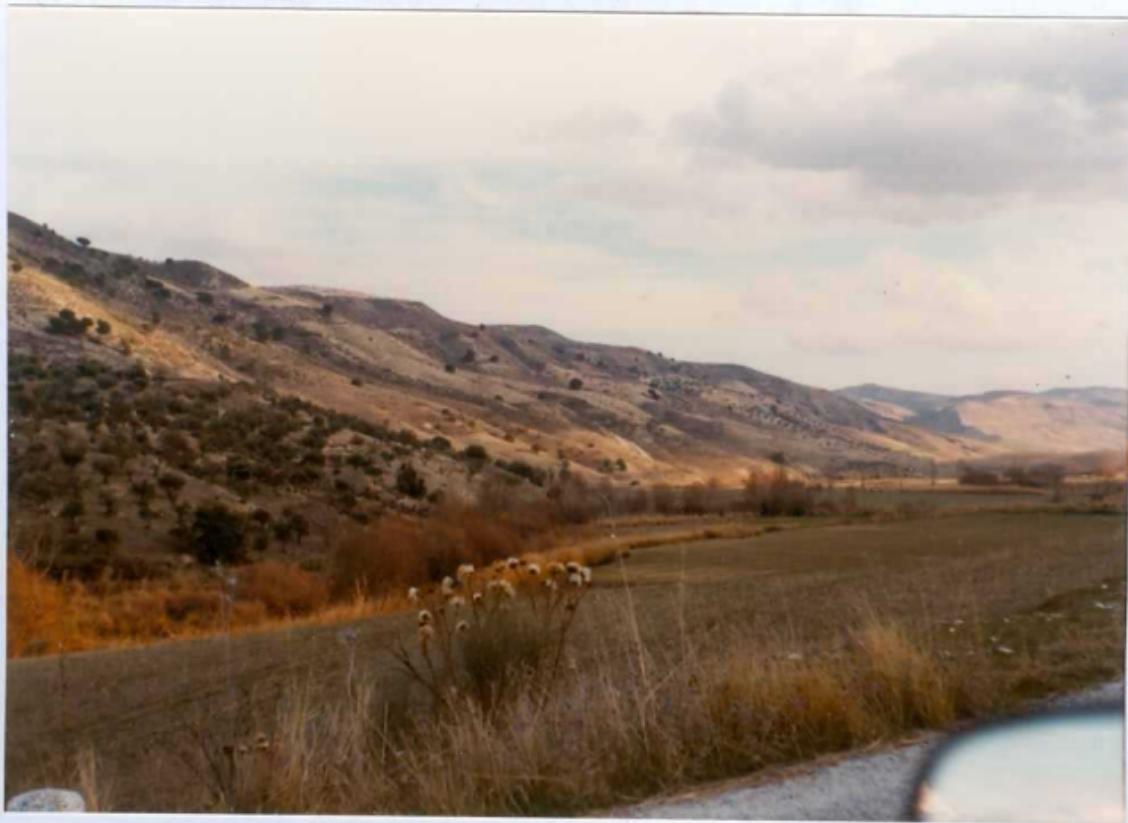
Foto nº 9078.- Idem a la anterior.

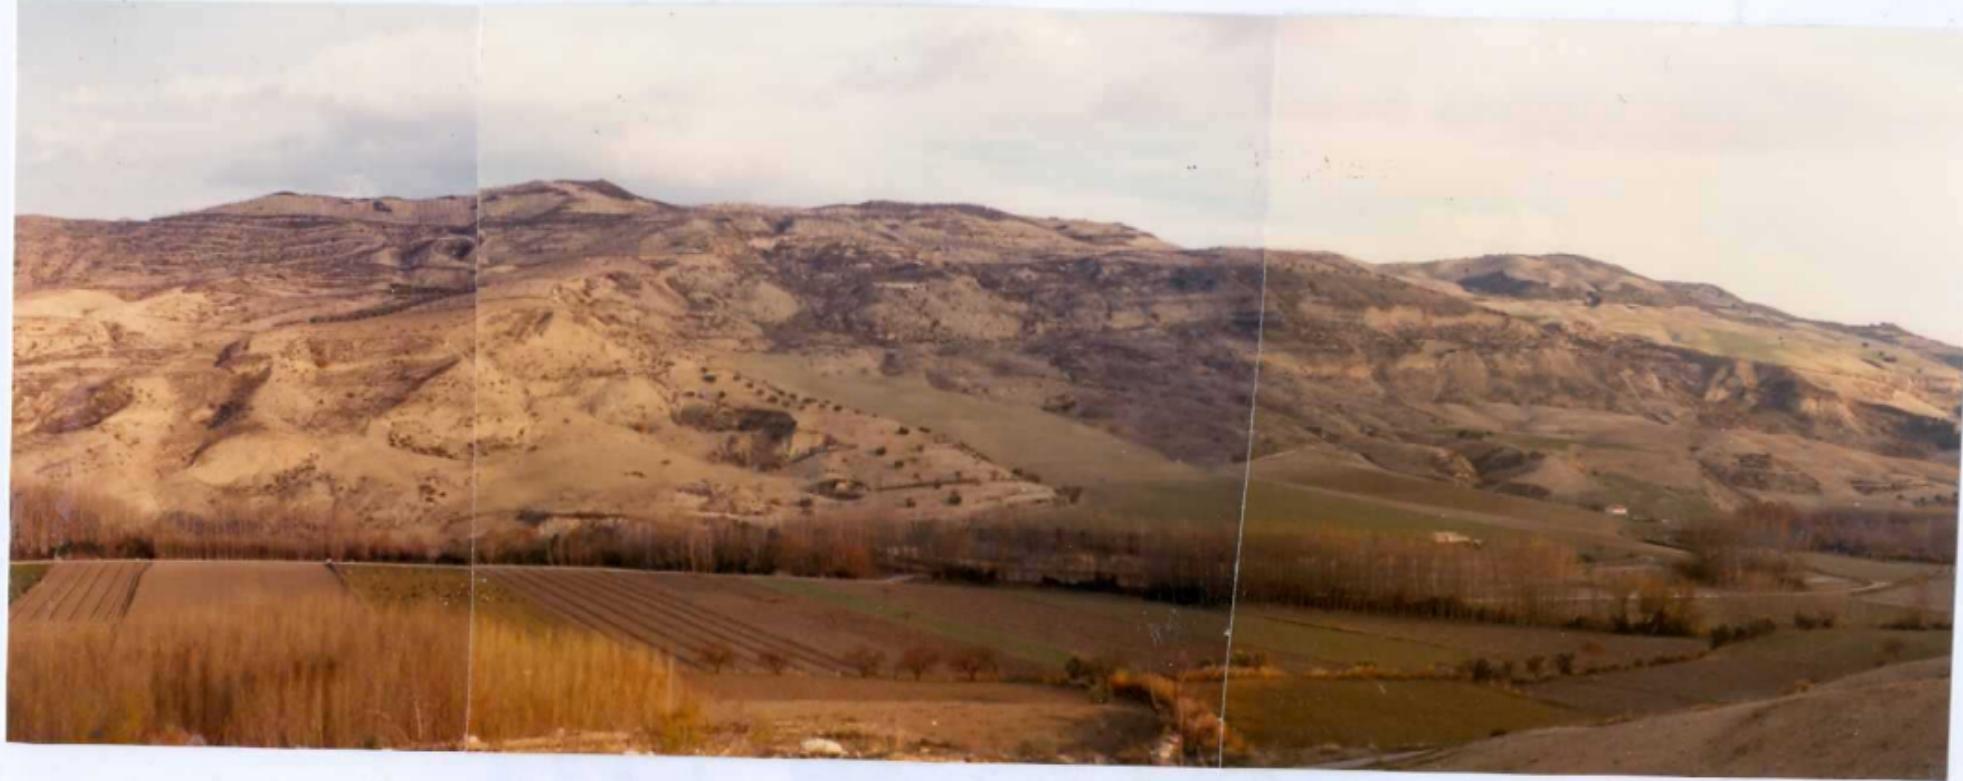
Foto nº 9079.- Deslizamientos que tienen lugar sobre las lutitas de Cacín, con espectaculares ejemplos de cicatrices y lóbulos.

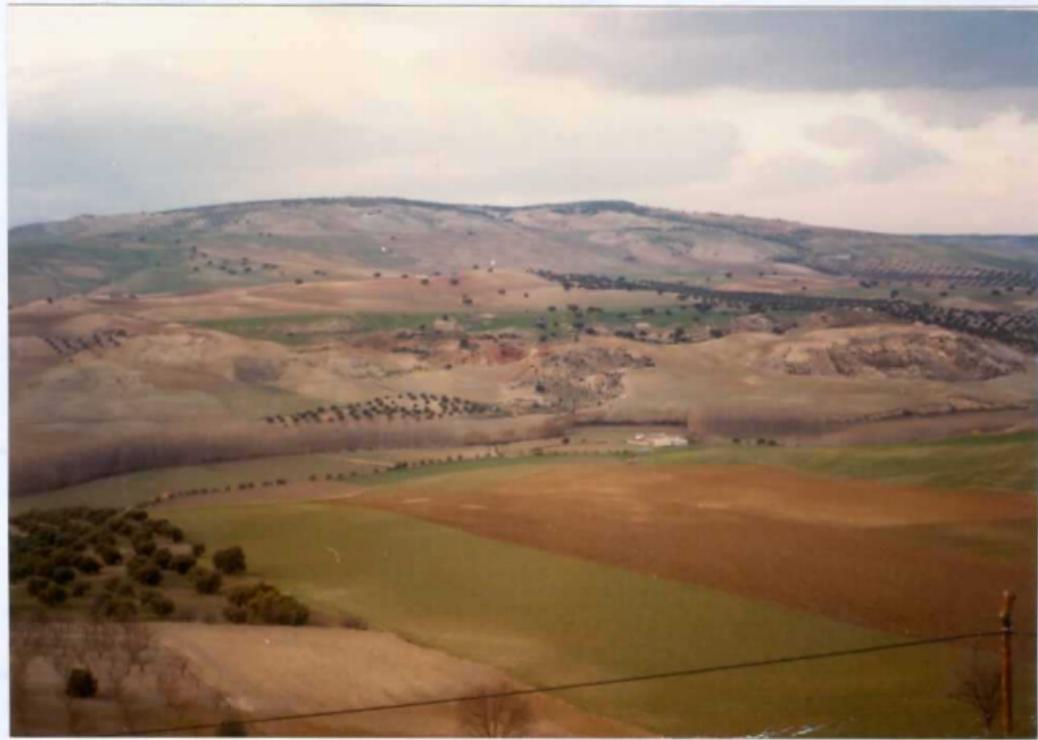
Foto nº 9080.- Ejemplos de deslizamientos sobre margas azuladas en las proximidades de Alhama de Granada. Los primeros relieves se han deslizado desde los que se observan en último plano, cor recorrido superior a 1 Km.

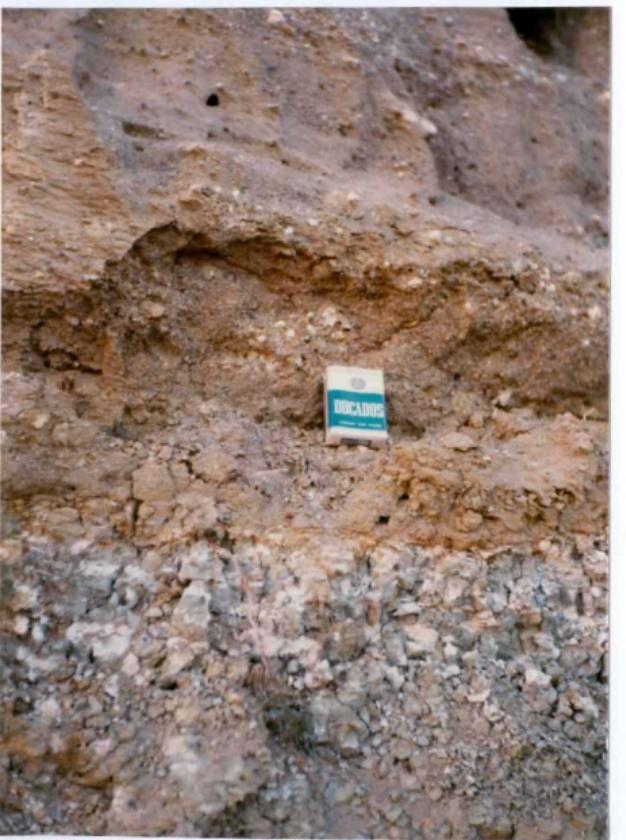
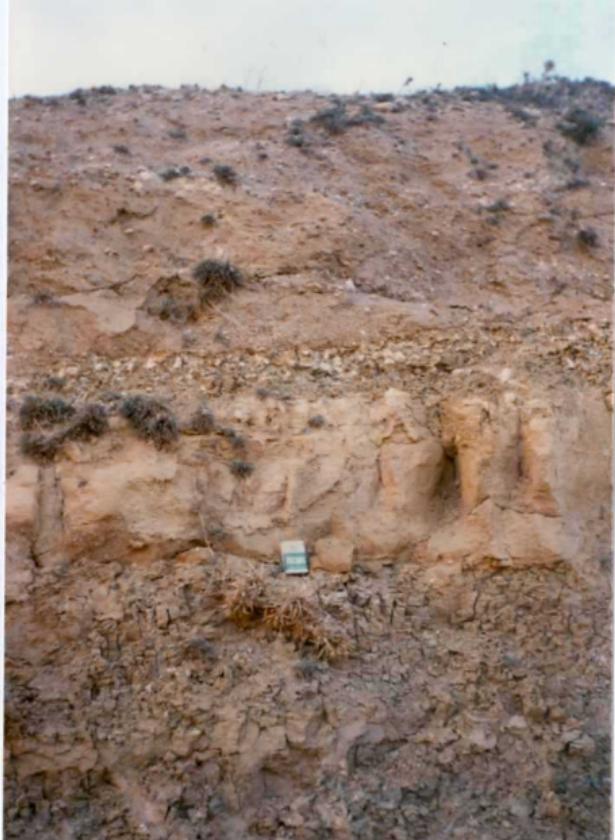
Fotos n̄os. 9081 y 9082.- Distintas secuencias de la Formación Dúdar.

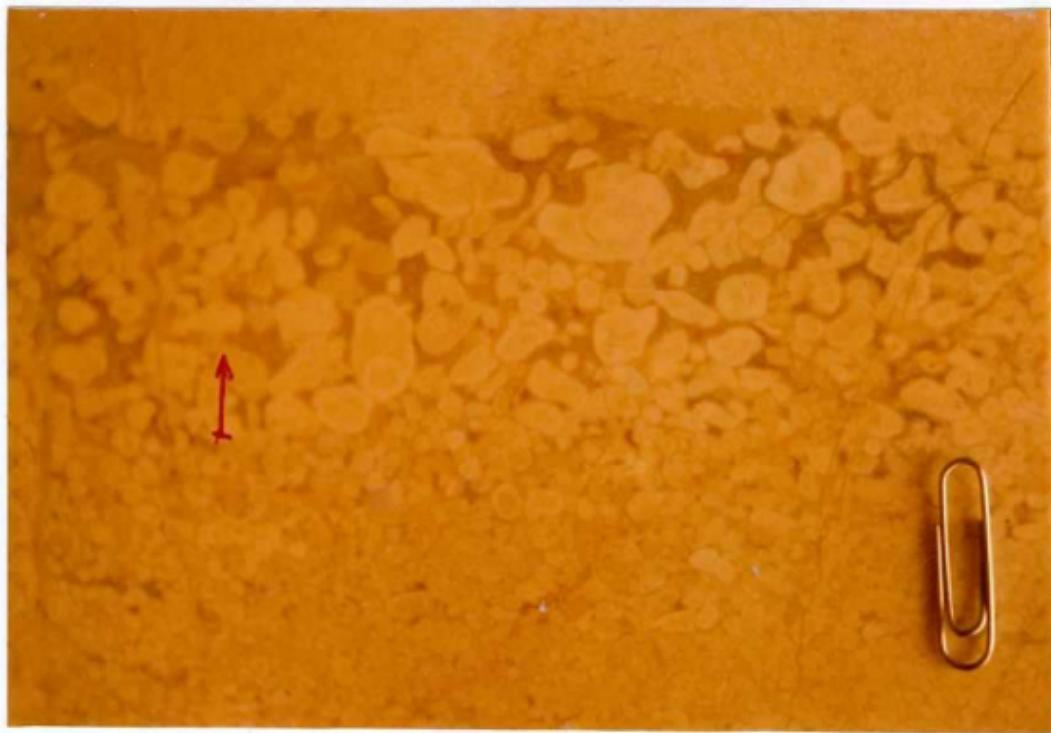
Foto nº 9083.- Calizas oncolíticas gradadas inversamente.

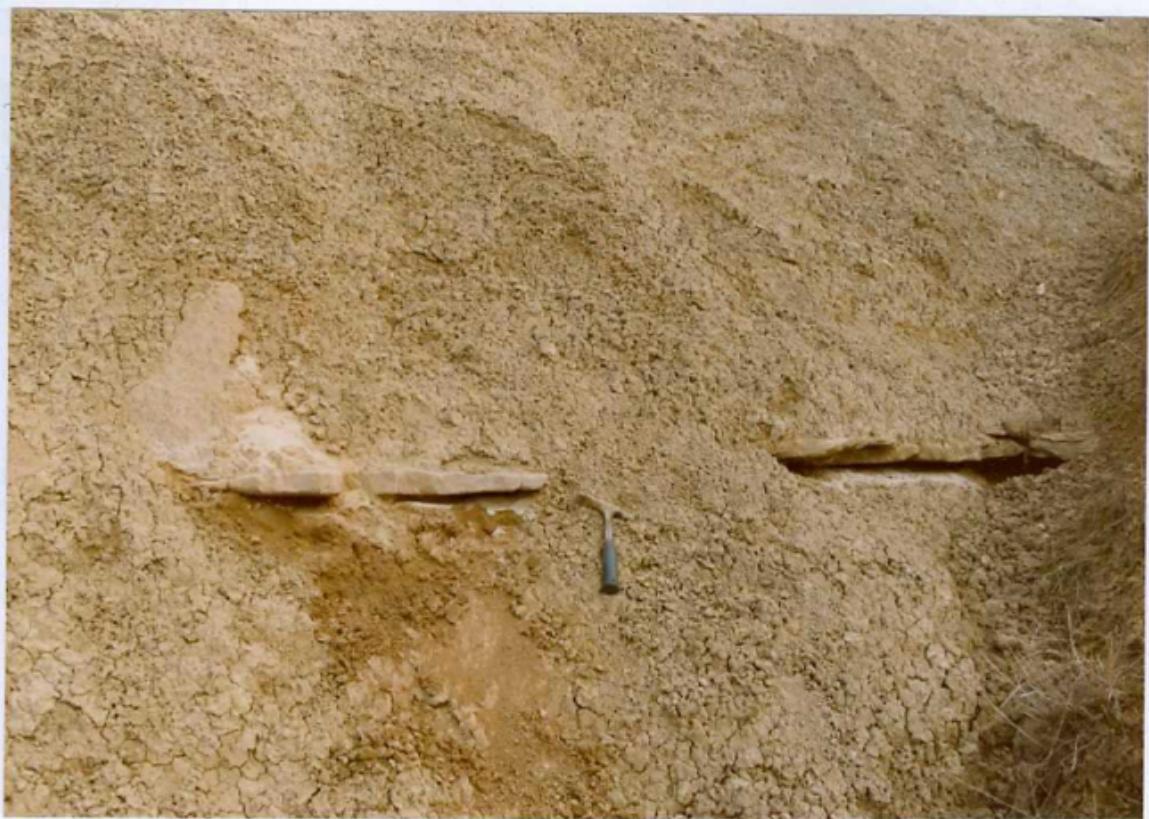
Foto nº 9147.- Niveles detríticos en las lutitas de Cacim.

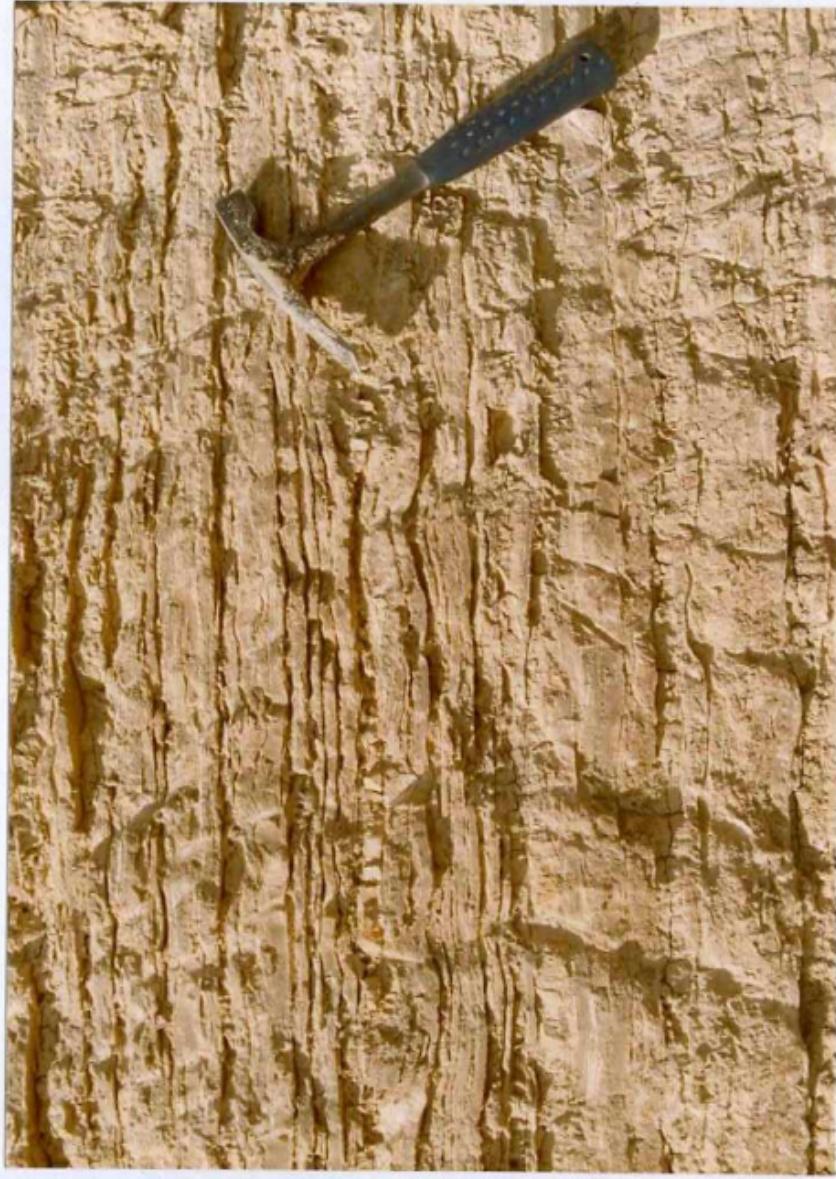
Foto nº 9148.- Detalle de yesos laminados.

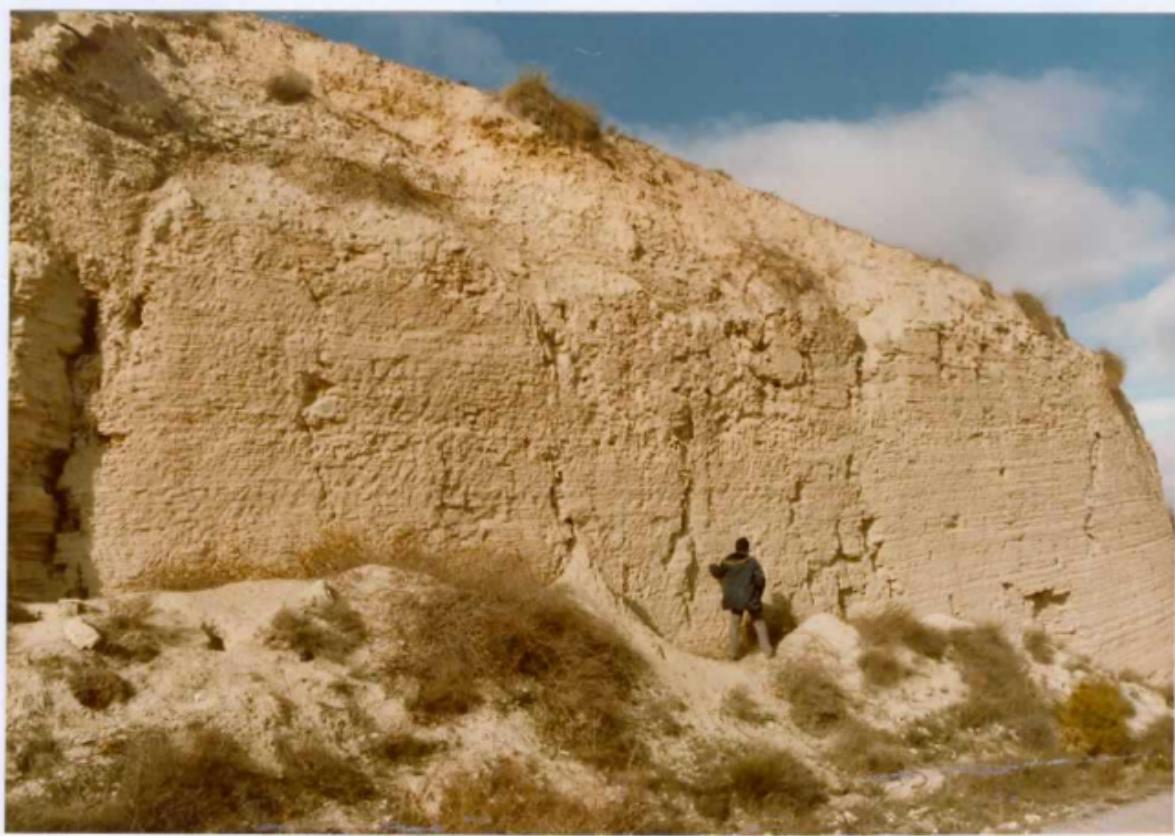
Foto nº 9149.- Vista general de los yesos laminados.

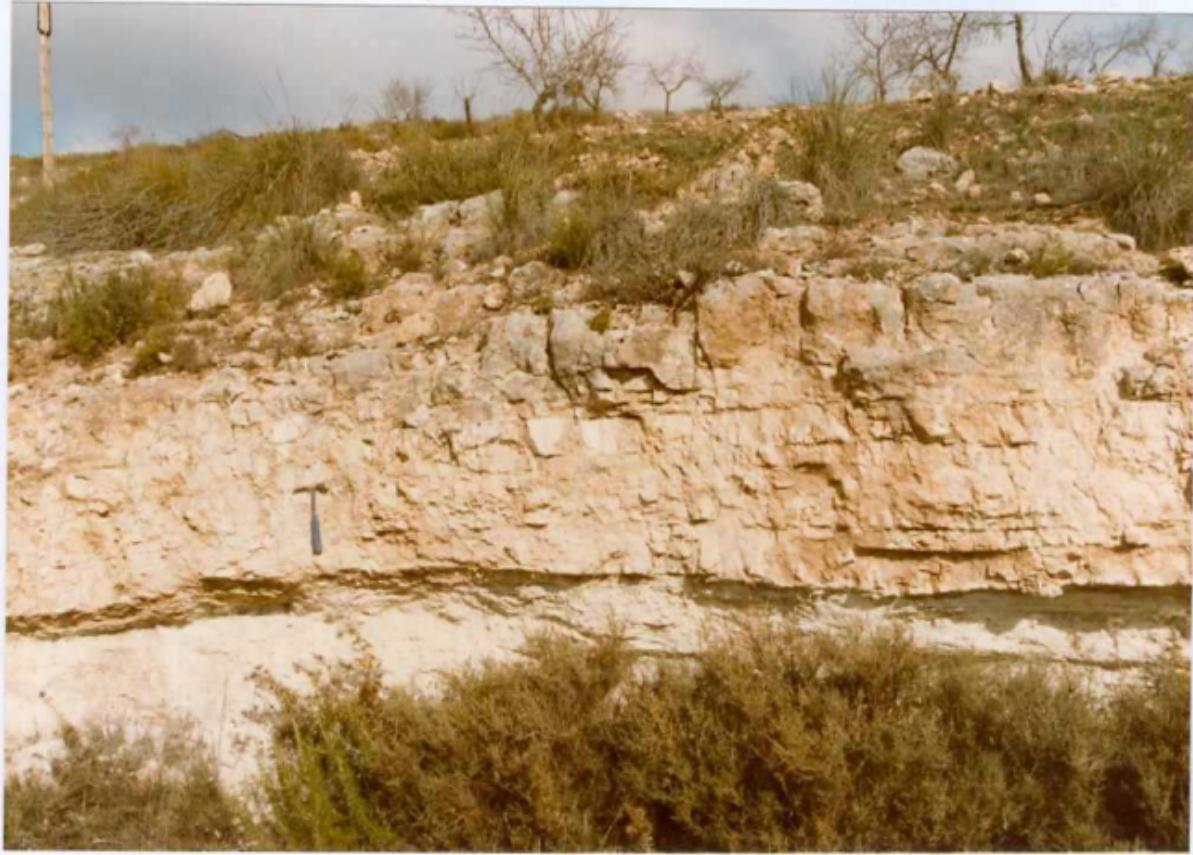
Foto nº 9150.- Calizas y margocalizas blancas de "páramos"

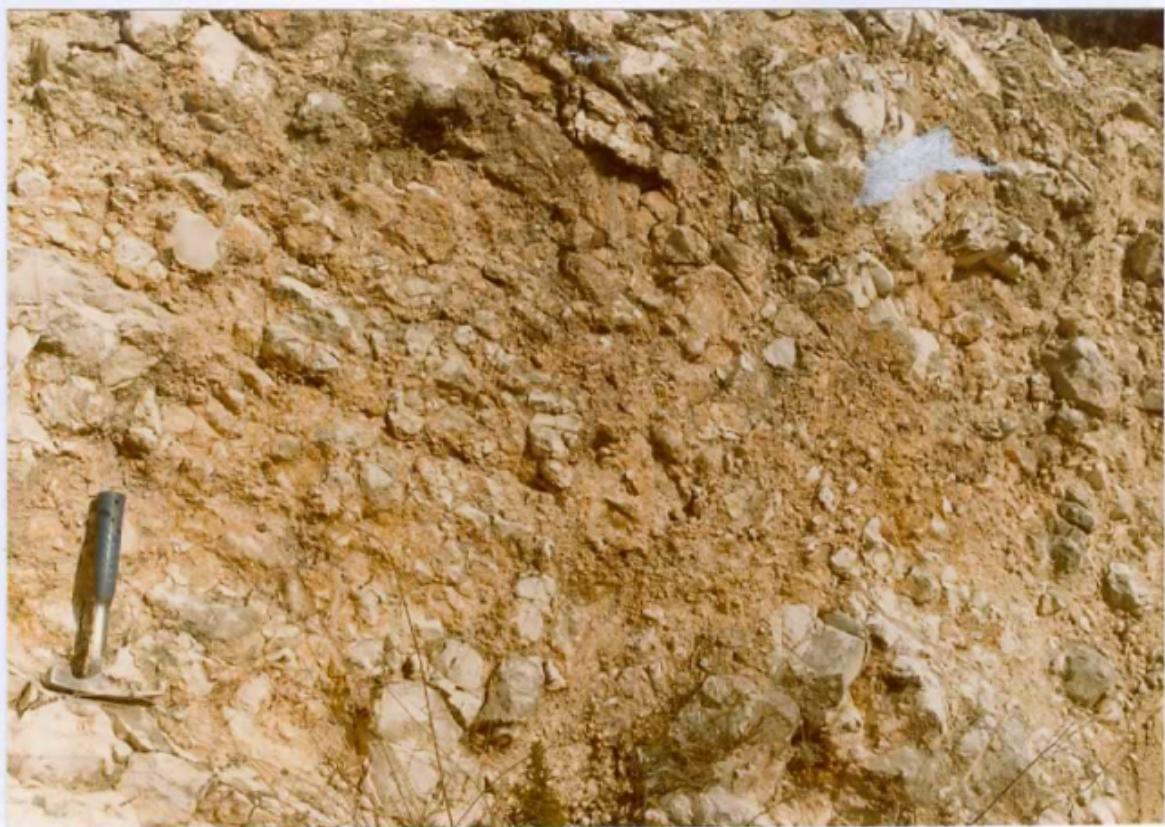
Foto nº.-9151.- Brechas calcáreas sinsedimentarias en "facies de páramos".

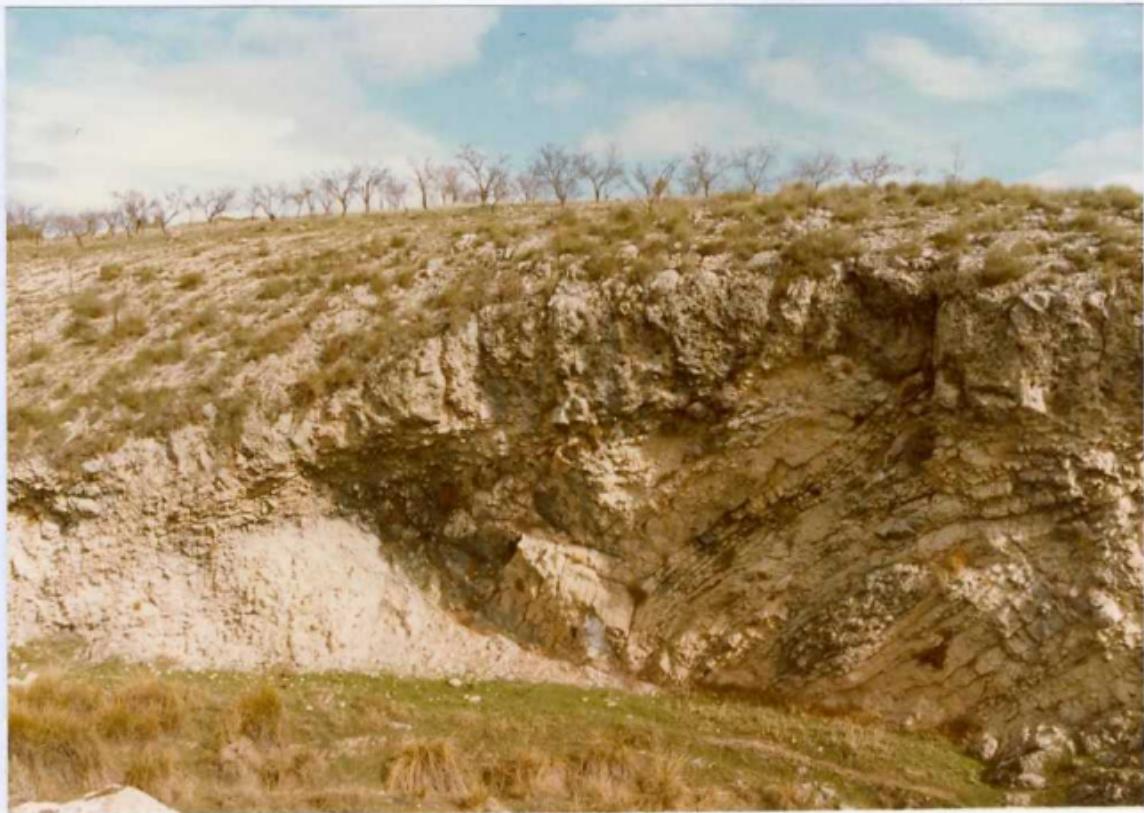
Foto nº.-9152.- Brechas y conglomerados de Rock-fall. Calcaremitas transgresivas.

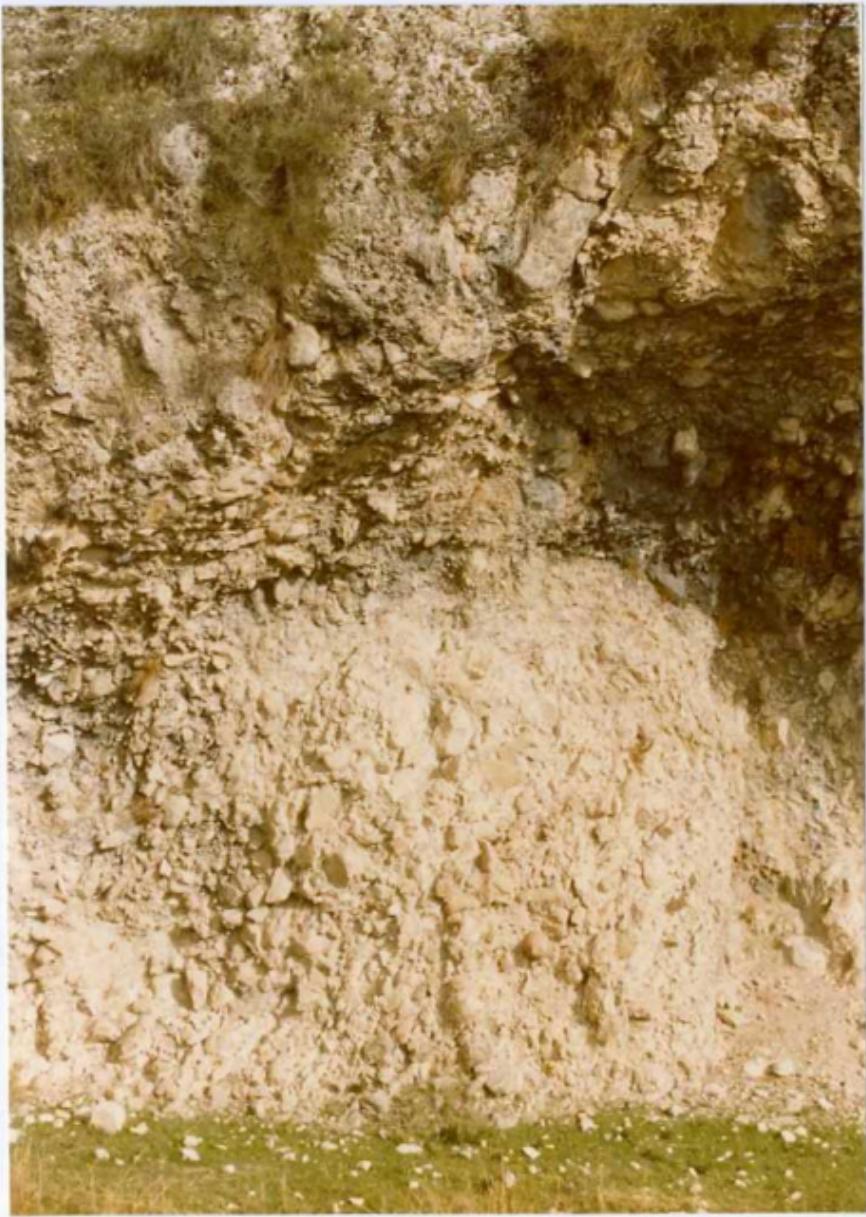
Foto nº 9153.- Detalle de los conglomerados de Rock-fall.

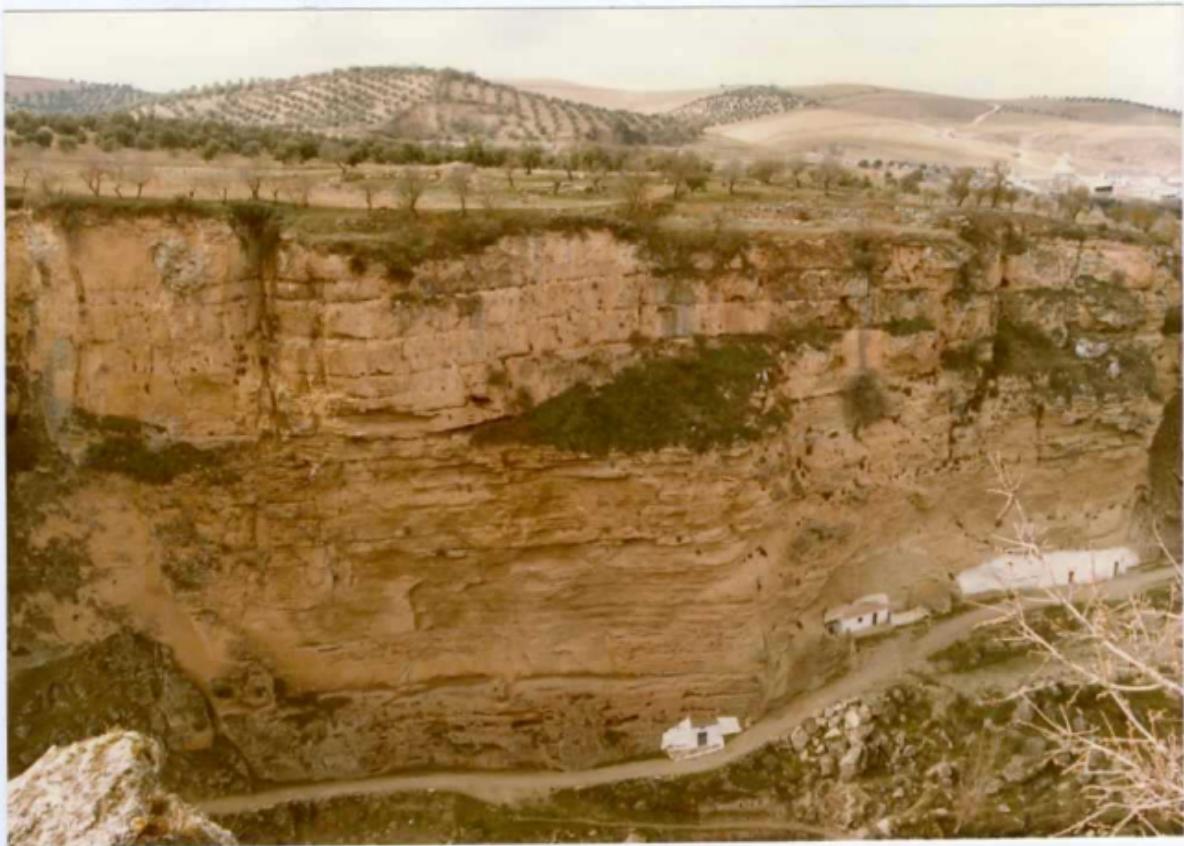
Foto nº 9155.- Tajo de Alhama. Calcarenitas. Discordancia intra-Tortoniense.

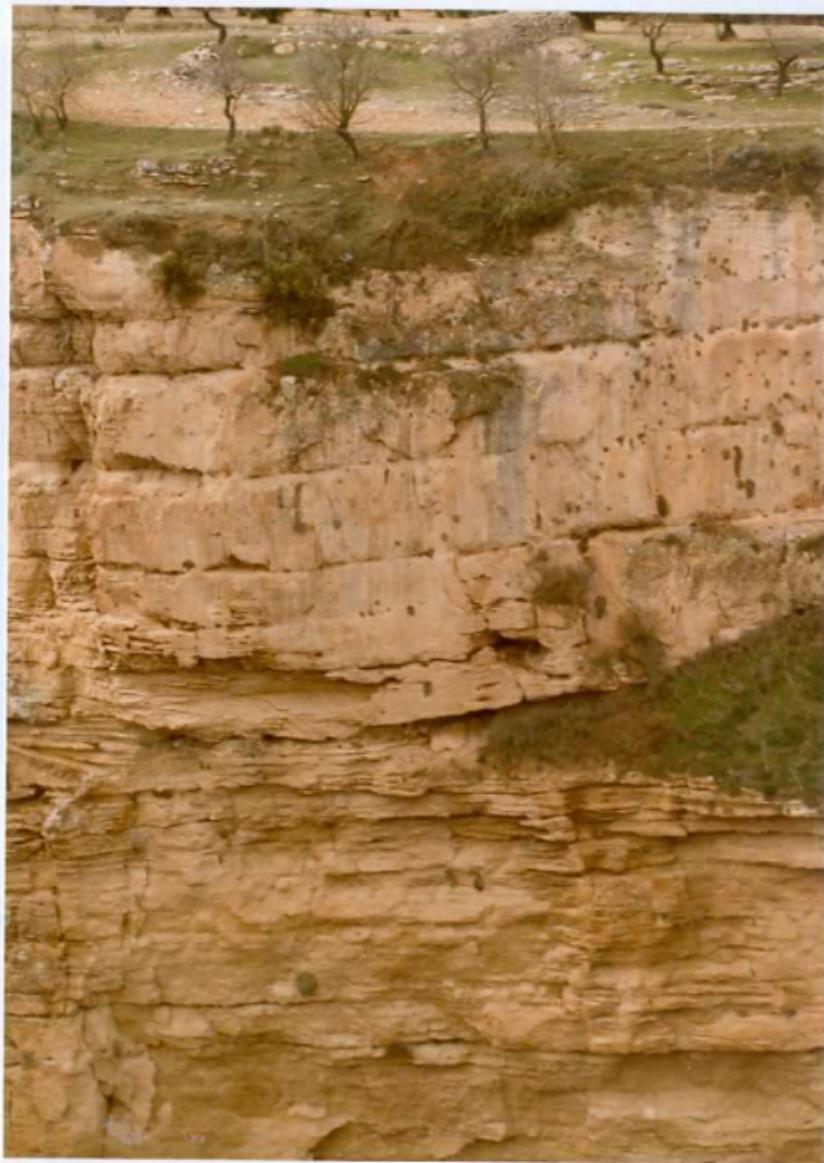
Foto nº 9156.- Detalle de la discordancia intra-Tortoniana.  
(Para-conformidad).

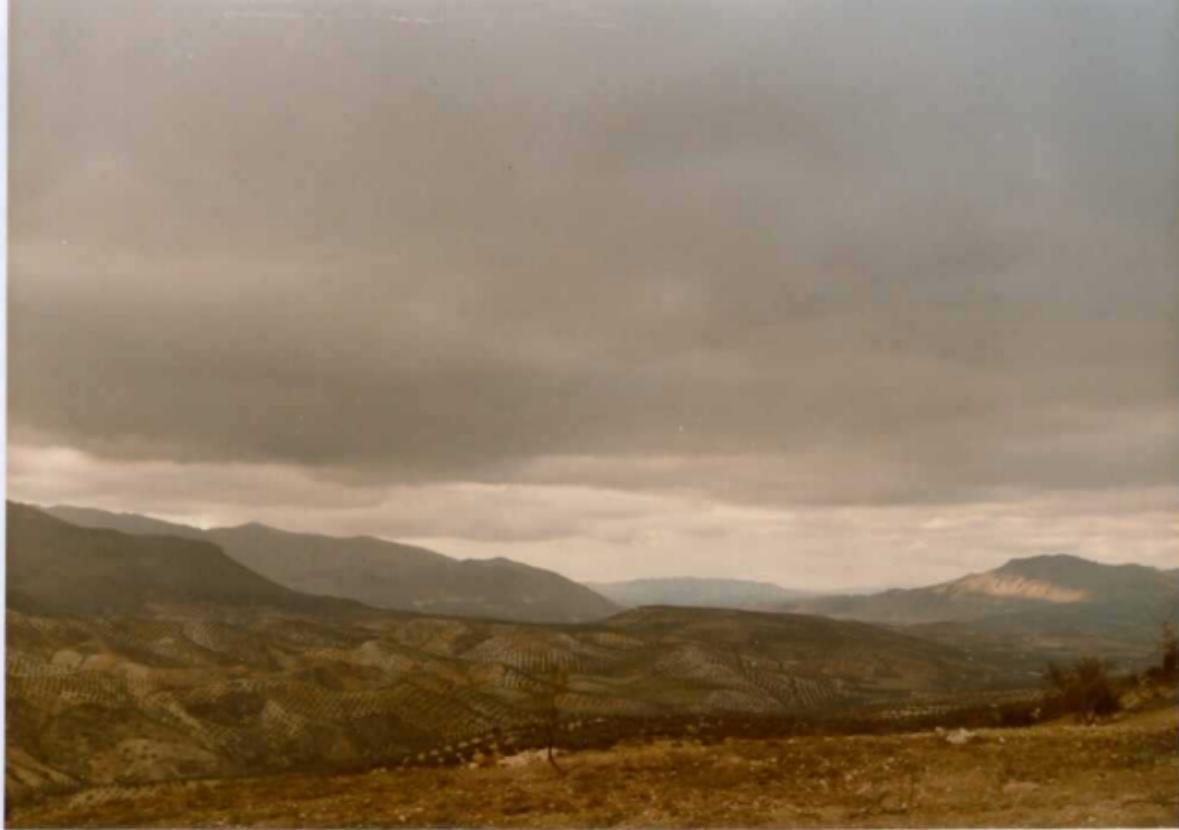
Foto nº 9158.-Sierra Gorda y el Hacho de Loja. En primer término capas rojas del Subb. Int.
