EMPRESA NACIONAL "ADARO"
DE
INVESTIGACIONES MINERAS

SONDEO Nº 6

LEVANTE DE MASA PLANES

RIO TINTO

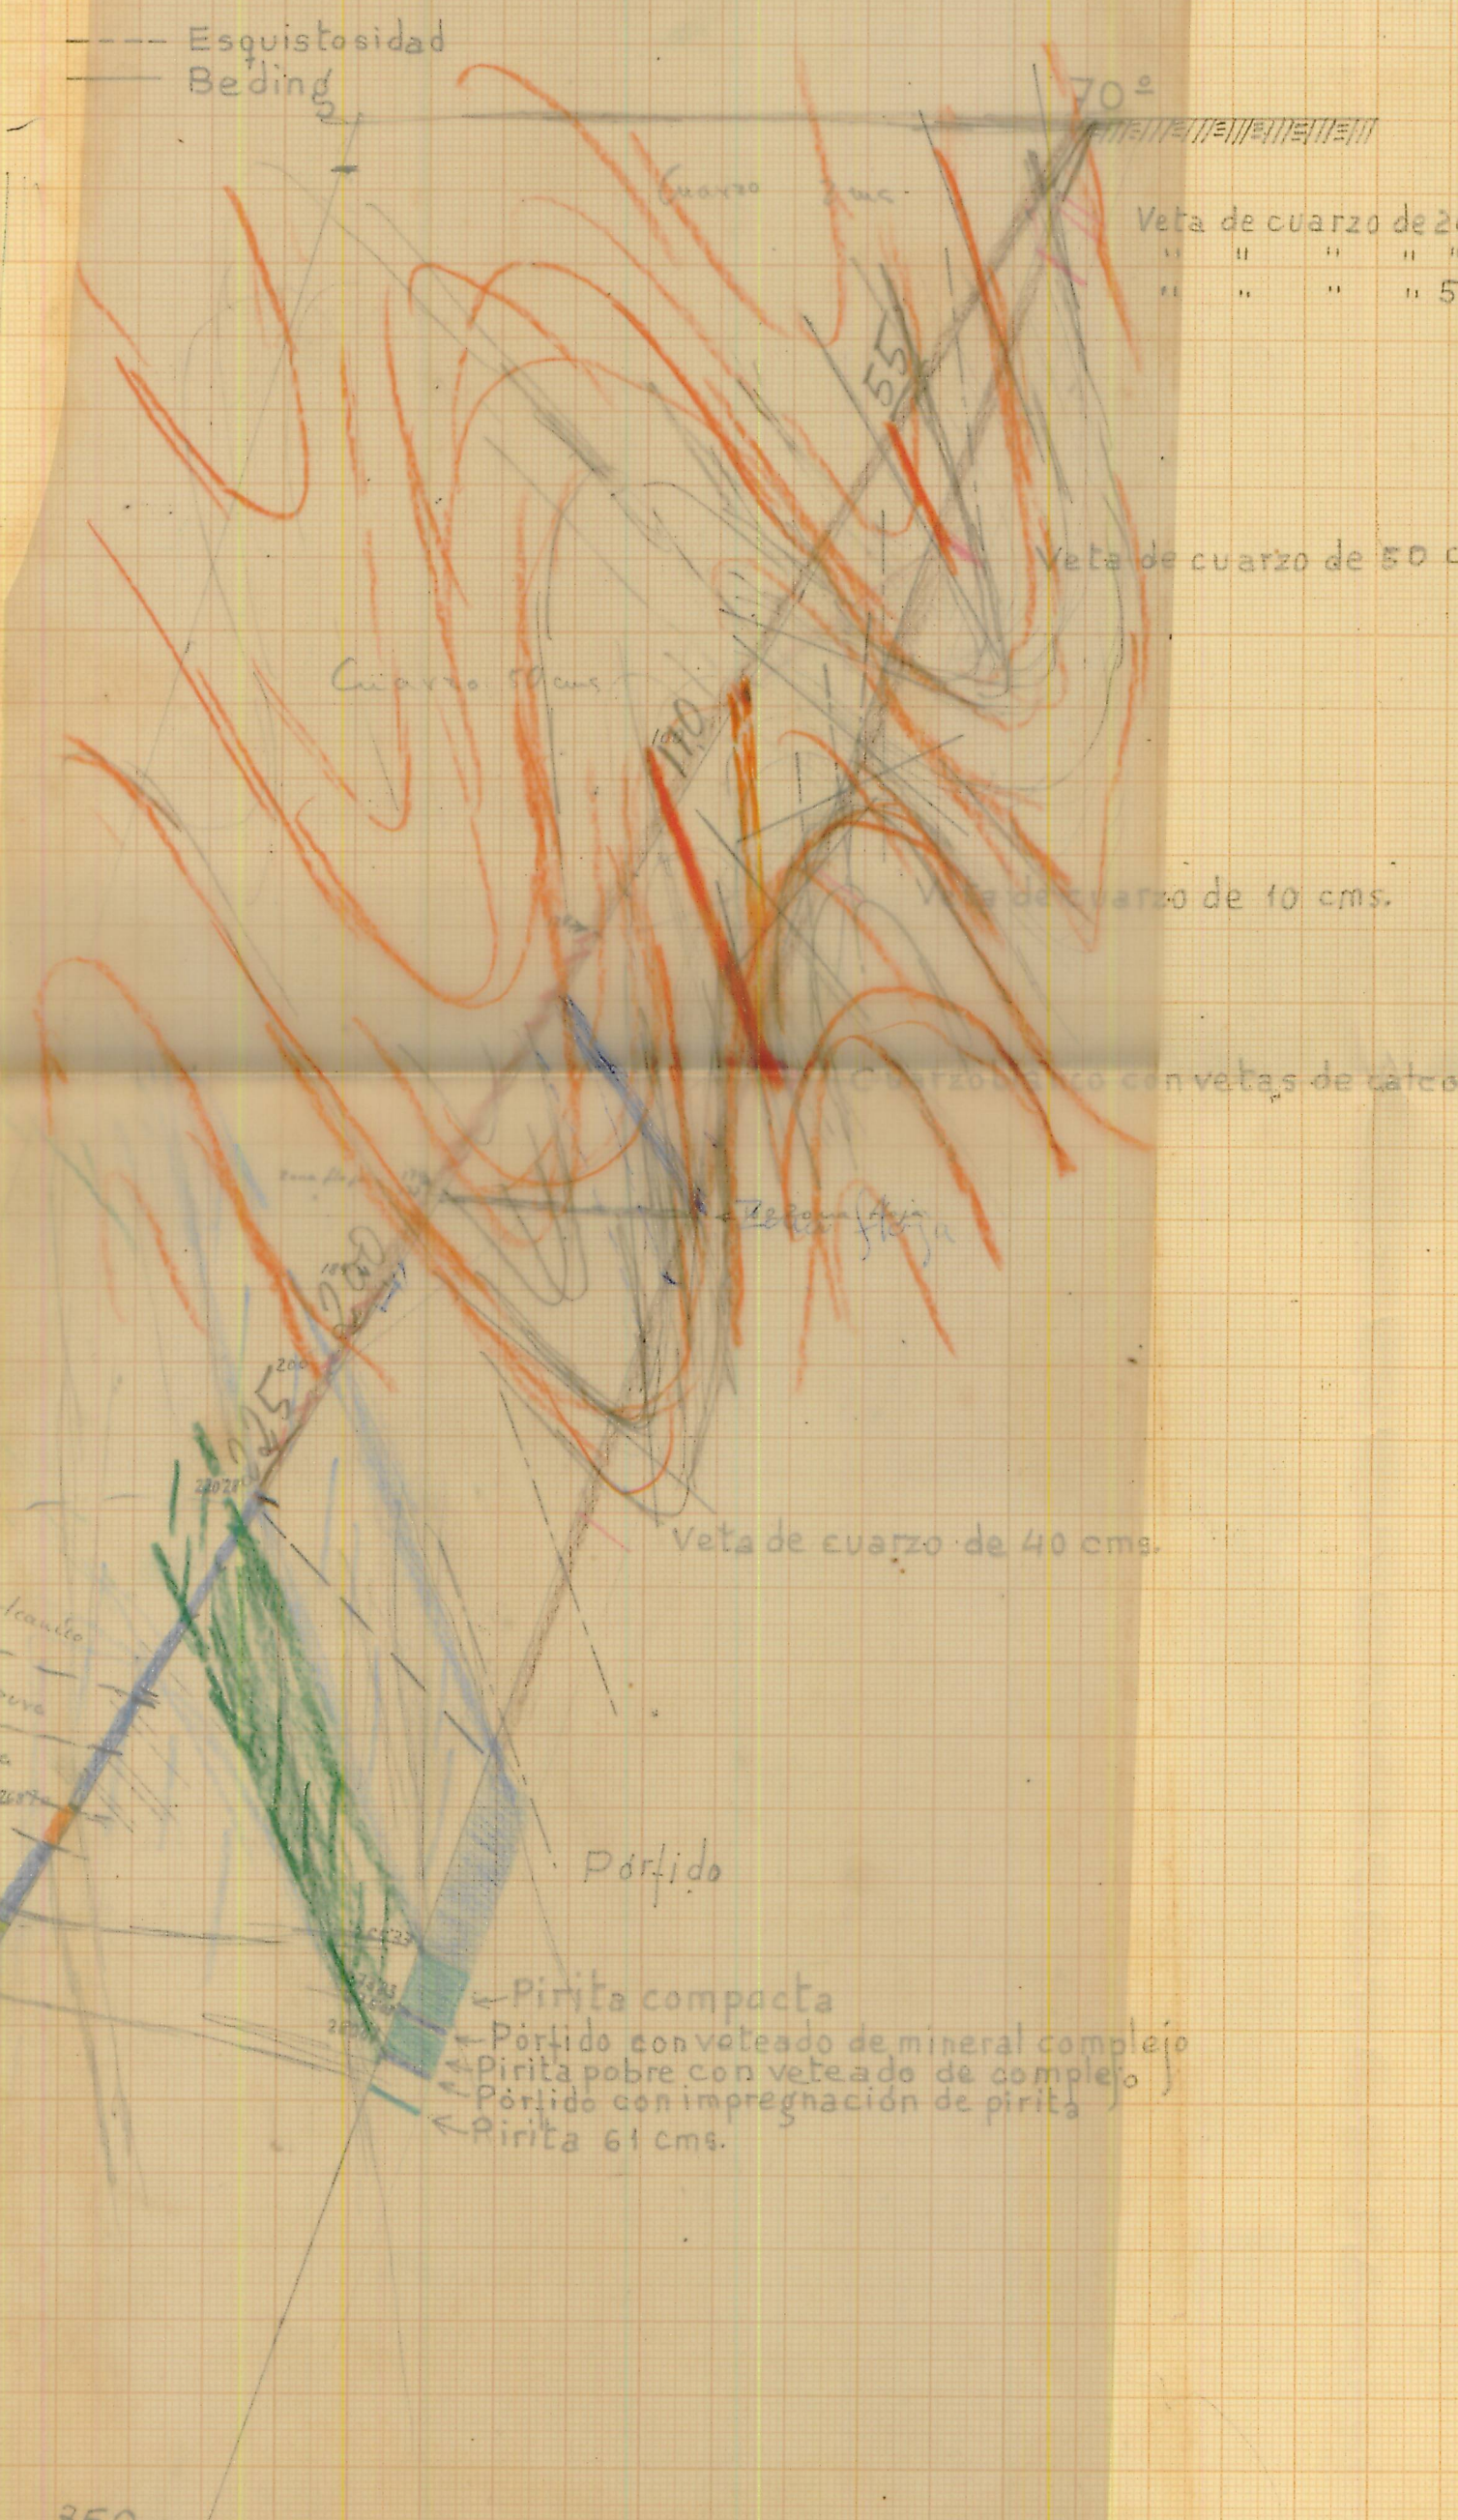
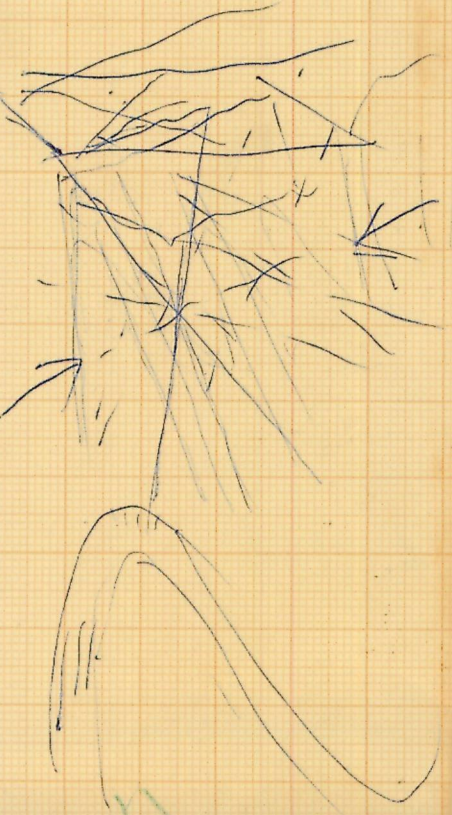
SONDEO N° 6

Esquistosidad
Beding

Veta de cuarzo de 20 cms.

Veta de cuarzo de 50 cms.

Veta de cuarzo de 10 cms.

Cuarzo rojo con vetas de calcopirita en las fracturas

Veta de cuarzo de 40 cms.

Pórfido

- ← Pirita compacta
- ← Pórfido con veteado de mineral complejo
- ← Pirita pobre con veteado de complejo
- ← Pórfido con impregnación de pirita
- ← Pirita 61 cms.

Escala 1:1000

- 0-6.- Zona meteorizada y de sedimentos.
6-60.- Pizarra arcillosa muy floja y desmoronable con algunas vetas de cuarzo.
60-133. Pizarra gris arcillosa compacta.
133-137-Cuarzo blanco con láminas de calcopirita en fracturas.
137-169-Pizarra gris arcillosa compacta.
169-176-Pizarra carbonosa con impregnación de pirita.
176-239-Pizarra compacta gris arcillosa con vetas de cuarzo.
239-241-Cloritocita.
241-265°37.- Pórfido.
265°37-273°83.- Pirita.
273°83-275°05.- Pórfido con vetado de pirita.
275°05-280.- Pirita.
280-281.- Pórfido mineralizado.
281-285°06.- Pórfido limpio.
285°06-285°67.- Pirita.
285°67-330.- Pórfido limpio.
330-332.- Pórfido con impregnación de pirita.
333-340.- Pórfido con vetado de pirita.
340-350.- Pórfido limpio.

A la vista de los datos obtenidos, creemos probable que tanto la pirita atravesada como el pórfido que aparece a techo presente un buzamiento suave al Norte, de tal forma que en el sondeo en esta zona es probable se corte el pórfido de techo hacia los 210 ms. y la pirita hacia los 230 ms. de longitud en la perforación.
