# Contribuciones al estudio de la rotura de la balsa de lodos de Aznalcóllar

## ***Contributions to the study of the Aznalcóllar tailings mud basin failure***

### 12.1. El depósito de lodos de Aznalcóllar

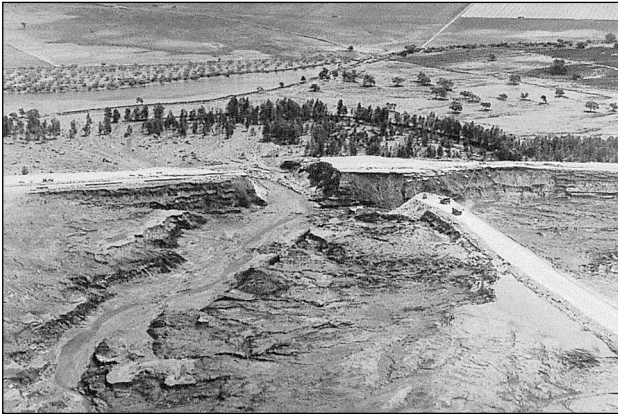
Figura 12.3.- Vista aérea de la ruptura del dique de la balsa y de los materiales vertidos hacia el cauce del río Agrio. Se aprecia el espigón de separación entre la balsa de piroclastos (lado izquierdo) y la de sulfuros (lado derecho).

La figura 12.3 muestra el aspecto general de la ruptura del dique de la balsa y su salida hacia el cauce del río Agrio. La figura 12.4 es un detalle de la ruptura.

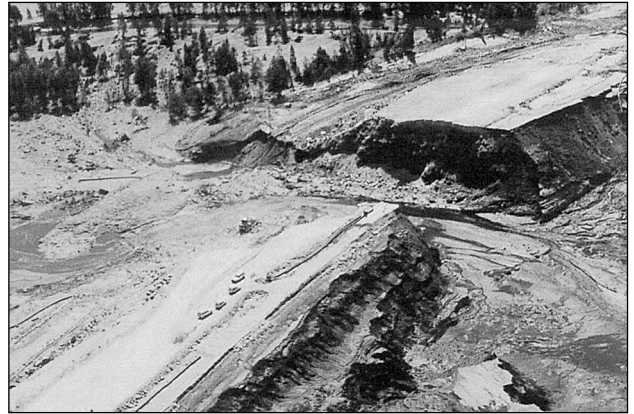
Figura 12.4.- Detalle de la zona de ruptura del dique de la balsa de lodos.

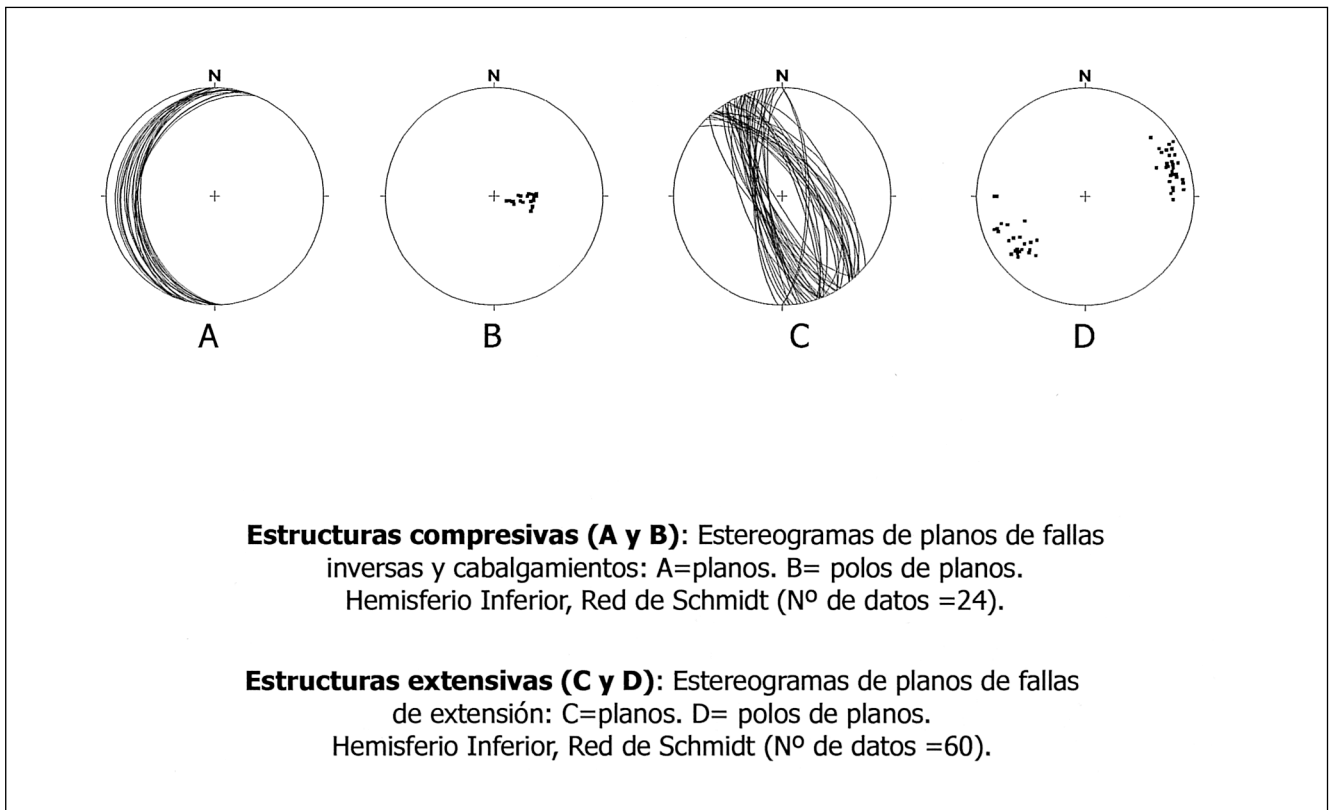
Figura 12.6.- Diagramas estructurales: representación estereográfica de estructuras compresivas y extensivas.

detallada de las paredes de las mismas, con la ayuda de fotografías seriadas (figura 12.5, B). Se han utilizado técnicas de representación estereográfica de elementos estructurales (orientación espacial de fracturas y cabalgamientos; figura 12.6), junto con el registro de parámetros geométricos, tales como aperturas de las fracturas y espaciados interfracturas. El análisis de las distribuciones de estos parámetros se ha realizado mediante procedimientos de estadística esférica. Además se reconocieron las distintas unidades litológicas que afloraban en las calicatas, incluidas las margas gris-azuladas.

Las estructuras compresivas que se reconocieron son fallas inversas y cabalgamientos de bajo ángulo, de orientación principal N-S (figuras 12.5, B y 12.6, A / B), y que sitúan a las margas infra-yacentes del aluvial por encima de las gravas del mismo en varias zonas. Los planos de cabalgamiento son principalmente subhorizontales; a veces se presentan paralelos a los planos de estratificación ("flats"), o cortándolos con buzamientos hacia el Oeste ("ramps"). Estos planos se verticalizan según progresan hacia el Este, dando lugar a escamas imbricadas, estructuras en duplex compresionales y rampas frontales de mayor ángulo (figura 12.5, B). Acompañando a estas estructuras se observan pliegues de propagación, con un sentido de desplazamiento (vergencia) hacia el Este (figura 12.5, B -CATA 3-).

Las estructuras extensivas se presentan como grietas de extensión o como fallas de extensión con desplazamientos centimétricos. Se discriminan muy bien fracturas de orientaciones principales NNO-SSE y fallas normales, generalmente conjugadas, con buzamientos verticalizados hacia el NE y hacia el SO (figura 12.6, C / D).

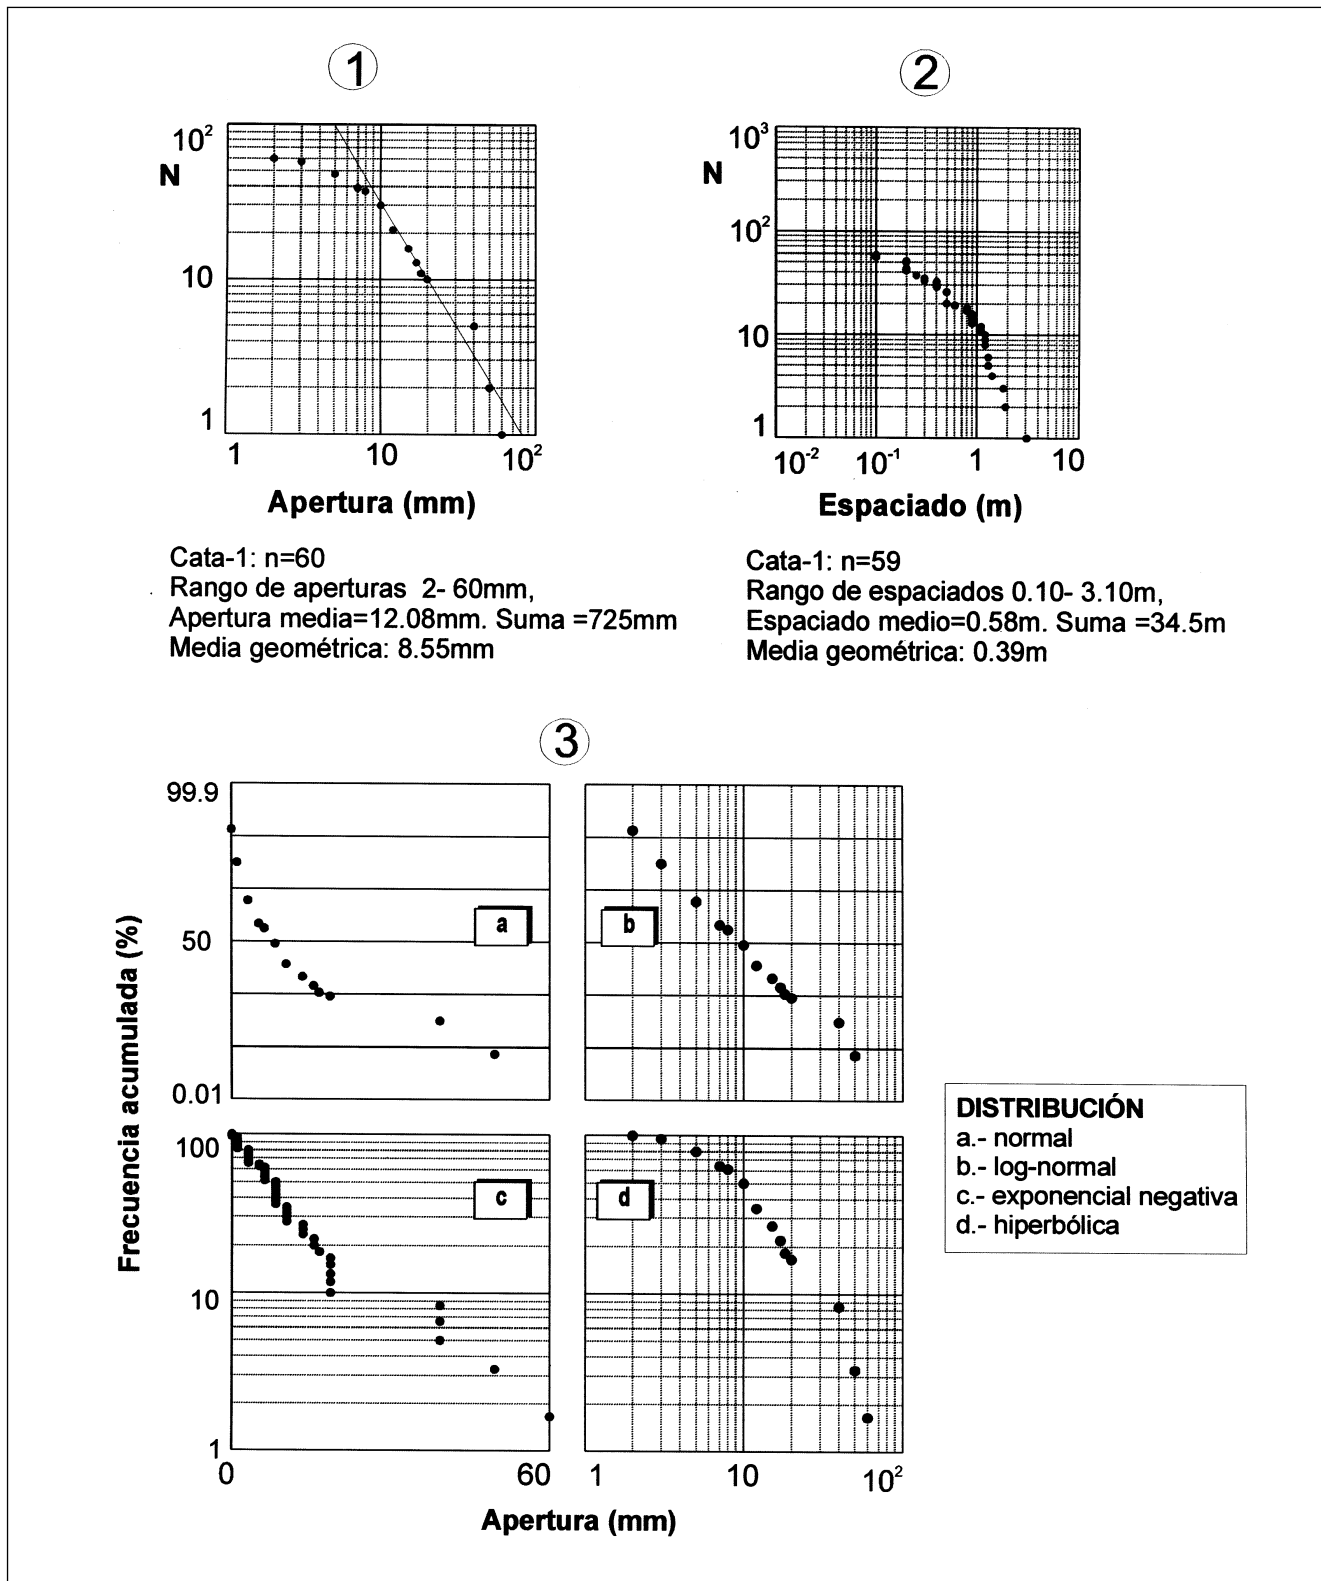
Figura 12.7.- Diagramas en distribución de aperturas, espaciados y frecuencia acumulada de aperturas (en %) versus apertura, de las fracturas de extensión medidas en la CATA 1 (véase la explicación en el texto).

mas  $\log(N) - \log(\text{apertura})$  (figura 12.7, 1) y  $\log(N) - \log(\text{espaciado})$  (figura 12.7, 2), siendo  $N$  la frecuencia acumulada del número de fracturas. También se han realizado diagramas de frecuencia acumulada de aperturas (%) versus apertura (figura 12.7, 3), para ver a qué tipo de distribuciones se ajustan las aperturas y espaciados interfracturas en las calicatas.

A su vez la figura 12.7, 3 consta de 4 diagramas. Los diagramas [a] y [b] representan la proyección de la frecuencia acumulada de las aperturas (en %), en una escala normal, versus la apertura en mm [a], y el log-apertura [b]; se debe producir una línea recta de ajuste si la distribución es normal [a] o lognormal [b], respectivamente. Si se proyectan estos mismos datos, pero con la frecuencia acumulada en escala logarítmica, frente a la apertura, en una escala lineal [c] o logarít-

mica [d], se producirá una línea recta si la distribución es exponencial negativa [c] o hiperbólica-fractal- [d], sujeto a efectos de truncación, lo que generalmente se traduce en la falta de datos de aquellas aperturas muy pequeñas. Este efecto suele suceder por debajo de 5 mm en la CATA 1. La longitud finita de las transversales introduce otro efecto de límite superior ("supresión") en aquellos valores grandes (aperturas grandes) cuya probabilidad de muestreo es baja. Los efectos de supresión y truncación han sido corregidos utilizando los métodos desarrollados por Pickering et al. (1995).

Como resultado del análisis llevado a cabo se ha puesto de manifiesto que las distribuciones de espaciados interfracturas son de tendencia exponencial negativa, lo que probablemente implica una componente aleatoria en las propiedades de escalado debidas al espaciado. Por el contrario, la distribución de aperturas de fracturas parece que es lognormal (figura 12.7, 3b), lo que implicaría que una determinada apertura interviene mayoritariamente en las propiedades de escalado (coincide con la media geométrica, que vale 8,55 mm), o bien es fractal (invariante al cambio de escala) en un rango comprendido entre 8 y 50 mm (figura 12.7,1). Estos resultados son similares a los obtenidos en sistemas naturales de fracturas (Roberts et al., 1999). Por otra parte la invarianza al cambio de escala en la distribución de las fracturas proporciona información muy útil, a partir de una determinada escala (escala mesoscópica en las calicatas), que puede ser correlacionable con lo que sucede a mayor escala (escala macroscópica en toda la balsa).
