Análisis geomorfológico para la determinación de la susceptibilidad en las laderas de los embalses. Aplicación a los embalses de Dañador, Guadalmena y Tranco de Beas (cuenca del Guadalquivir, España)

Geomorphological analysis in the assesment of slope susceptibility in reservoirs. Case studies of the Guadalquivir basin, Spain

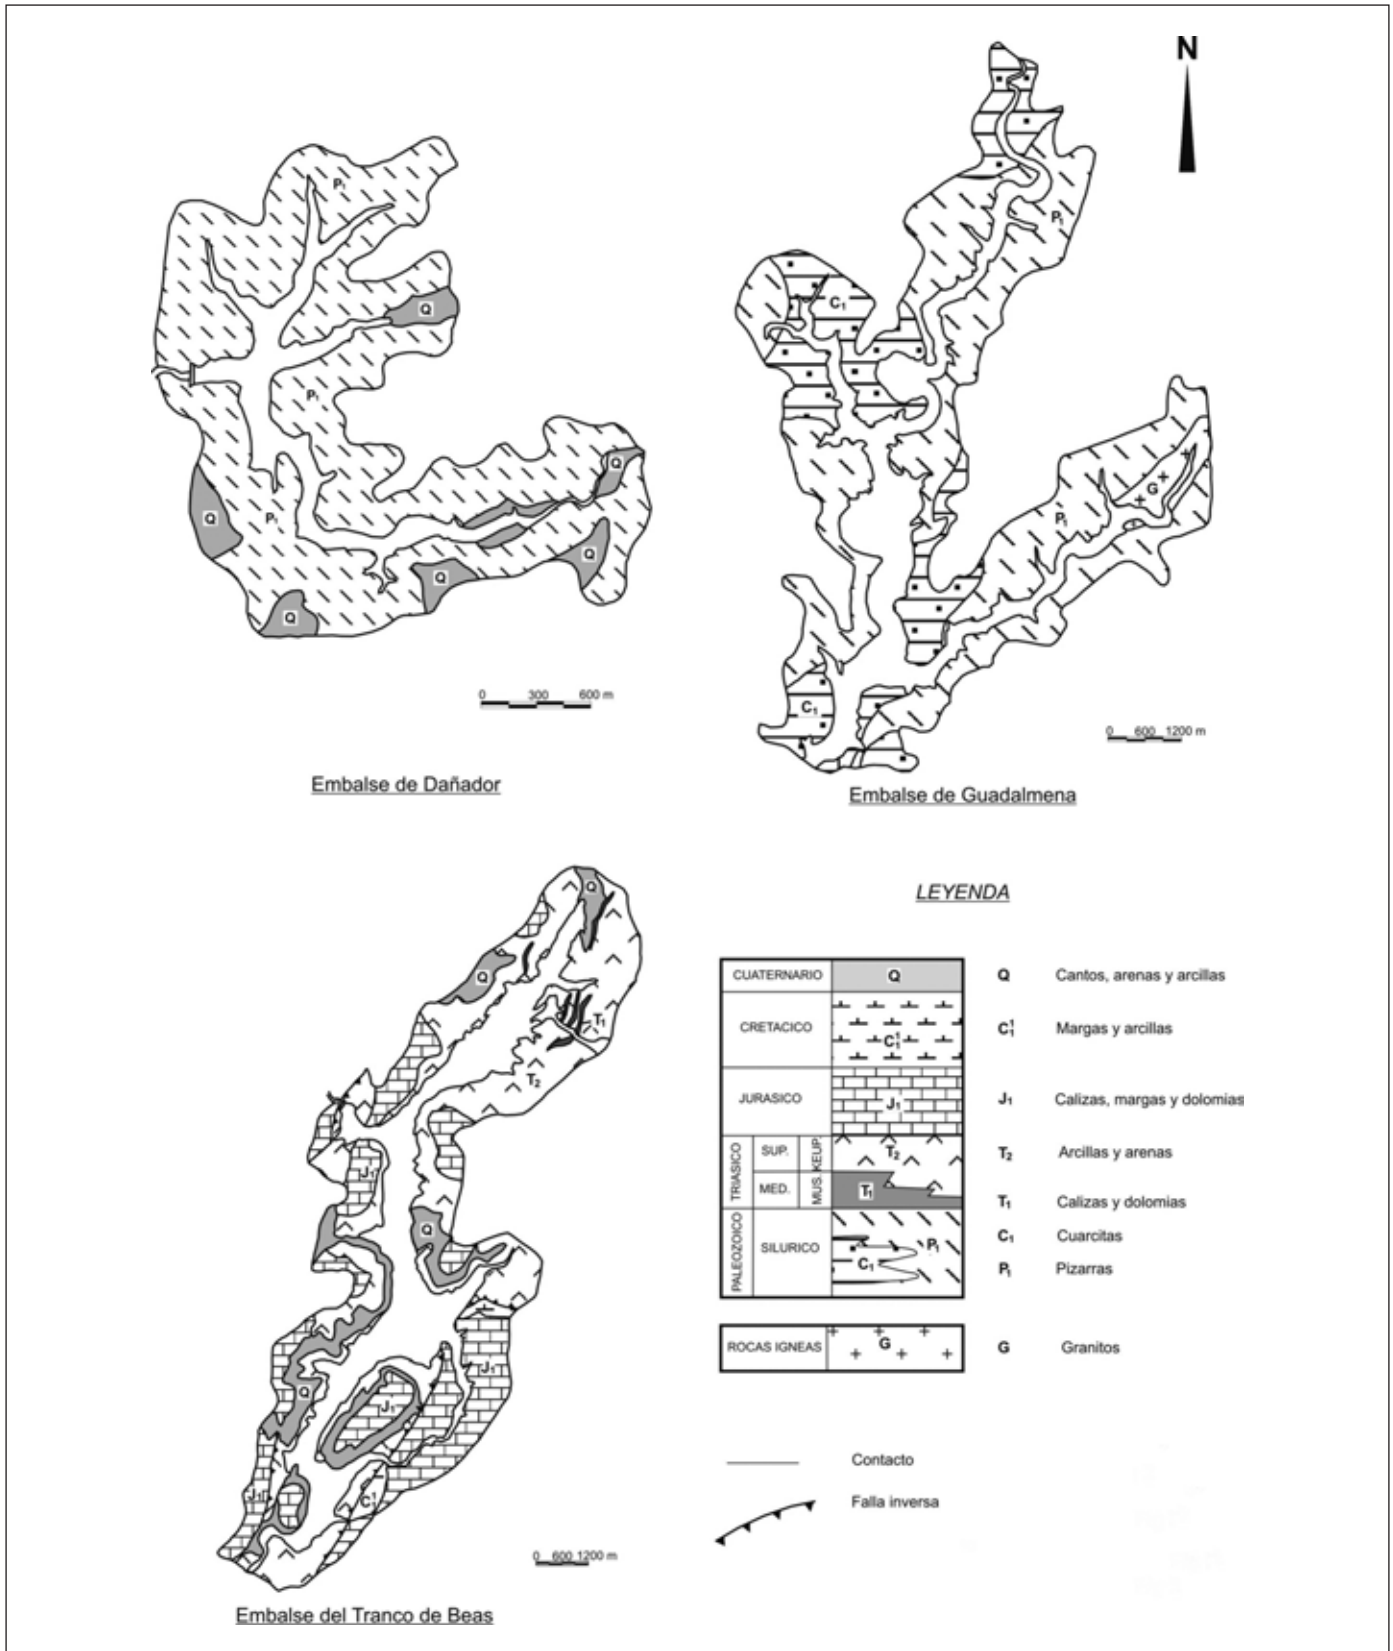
Fig. 2 - Síntesis geológica del entorno de los embalses de Dañador, Guadalmena y el Tranco de Beas.
 Fig. 2 – Geologic sketch of Dañador, Guadalmena and Tranco de Beas reservoirs surroundings

bajo. La franja cartografiada en este trabajo corresponde a un conjunto de pizarras (P₁) fuertemente diaclasadas, de tonos gris azulado, de probable edad silúrica, con intercalaciones de niveles de cuarcitas, de tonos claros, teñidas por óxidos de hierro y con delgados niveles de areniscas (Fig.2)

La unidad cartografiada para la orla de este embalse corresponde con las pizarras azuladas de probable edad silúrica (P₁), descritas en el apartado anterior, si bien destacan un mayor número de niveles de cuarcitas (C₁), que ofrecen tramos de mayor resistencia erosiva respecto a su entorno. Otra característica para este embalse es el afloramiento, en el extremo oriental del vaso, de un granito porfiroide muy descompuesto (Fig. 2)

litologías varían desde calizas, calizas nodulosas, tramos margosos y dolomías (J_1), con espesores muy variables y con edades comprendidas entre el Lías y el Malm (López- Garrido 1975; Dabrio, 1975). Para finalizar, cabe señalar la presencia de materiales margosos, arenas y lutitas (C_1), que alternan con calizas de tonos grises. La edad asignada a este conjunto es Cretácico inferior y se localiza en afloramientos poco extensos en la zona oriental del vaso. Desde el punto de vista estructural puede decirse que parte del vaso de este embalse se sitúa sobre un contacto por falla inversa (Fig. 2)

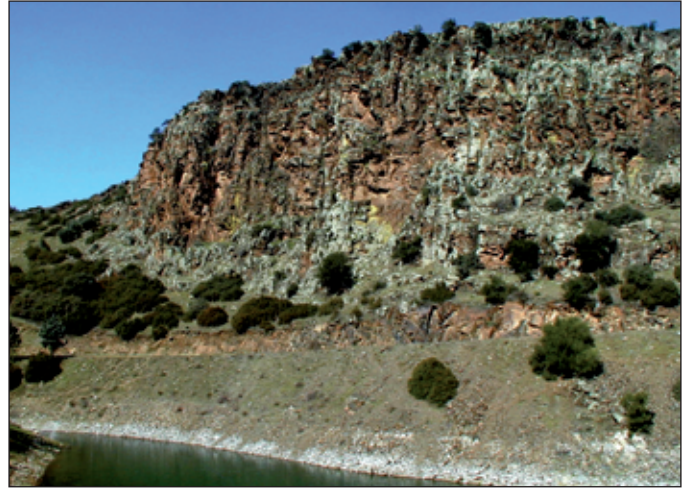
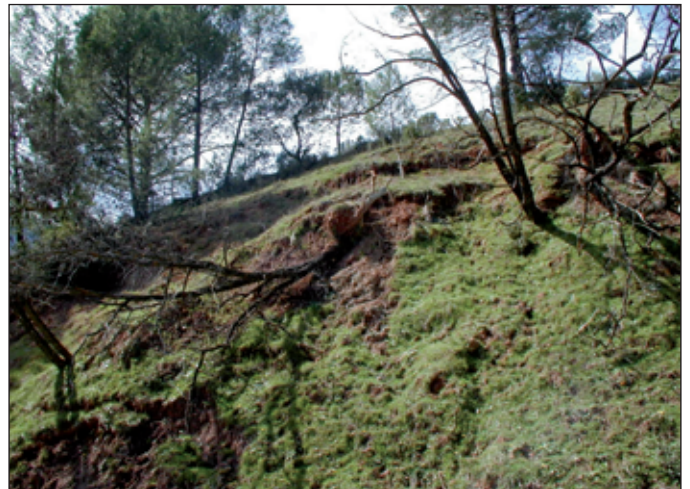
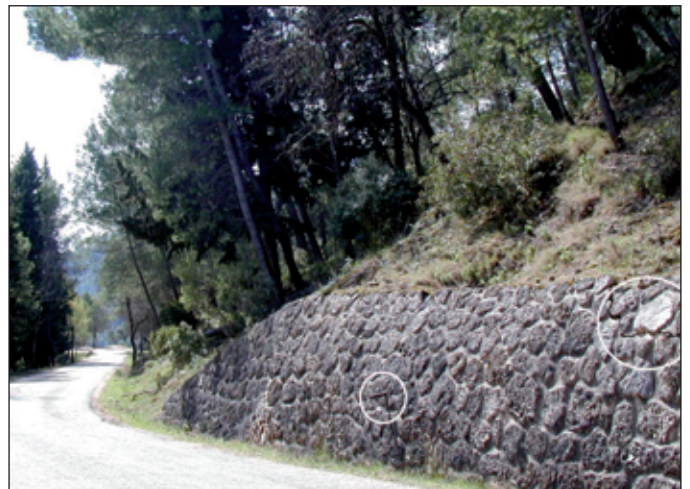
Fig. 4 - (a) - Escarpe de desprendimientos en cuarcitas (embalse de Guadalmena). (b) - Cicatriz semicircular y masa desplazada (embalse del Tranco de Beas). (c) - Inclinación de árboles por reptación. Muro agrietado y con drenaje
Fig. 4 - (a) - Rock falls and cliff in quartzites (Guadalmena reservoir). (b) - Surface rupture and displacing materials (Tranco de Beas reservoir). (c) - Creeping processes and tilted trees. Cracks and drainage in the wall
