Materiales utilizados en el patrimonio arquitectónico: la arenisca roja de la catedral de Astorga (León)

R. Jiménez Martínez, E. Álvarez Areces, J. Mendiña y J.A. Martín Rubí

Instituto Geológico y Minero de España (IGME), Ríos Rosas 23, 28023 Madrid, España.
r.jimenez@igme.es; e.alvarez@igme.es; j.mendiña@igme.es; ja.martin@igme.es

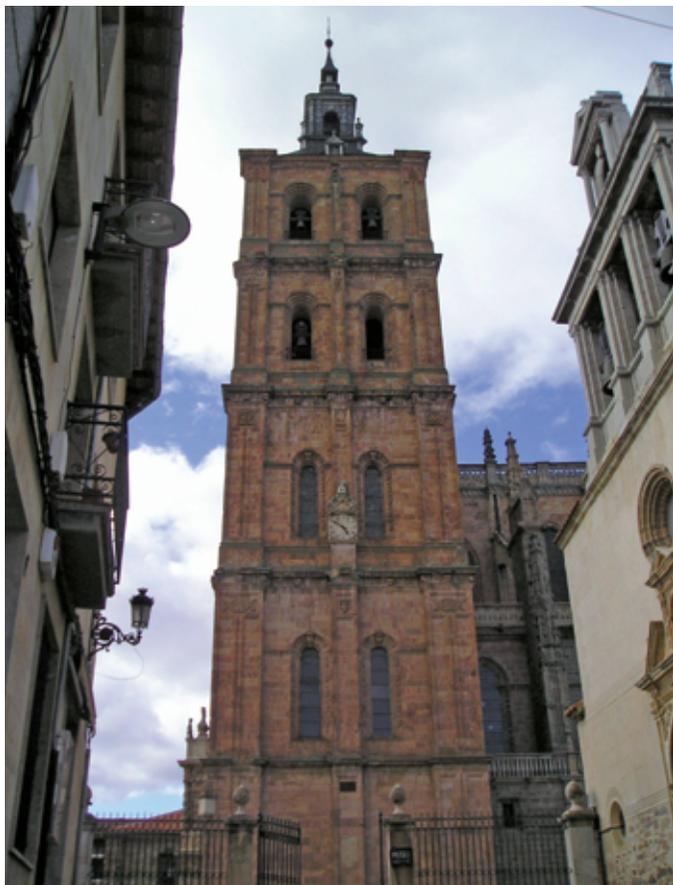
Figura 1. Torre Nueva o de las Campanas de la catedral de Astorga
Figure 1. New Tower or Bells Tower of Astorga's cathedral

Juan de Hontañón comenzó la fábrica ojival, en las naves y el ábside y las obras se prolongan en sucesivas etapas hasta el siglo XVIII, siendo el interior de la catedral principalmente de estilo gótico-tardío (de Hita, *et al.*, 1993). En cuanto a su alzado, presenta dos niveles: el de los arcos formeros agudos y en la parte superior un amplio claristorio con grandes ventanales también de perfil ojival. La fachada principal, de estilo barroco, consta de dos torres con un cuerpo central unido a las mismas por arbotantes decorados con volutas o balaustradas muy similares a los de la catedral de León. En el cuerpo central destaca el retablo pétreo con escenas neotestamentarias y un gran rosetón con temas vegetales sobre el que se dispone el escudo de la monarquía. La Torre Vieja se construye entre los siglos XV y XVII y la Torre Nueva, situada a oriente, es de estilo barroco y se levanta entre los siglos XVII y XVIII.

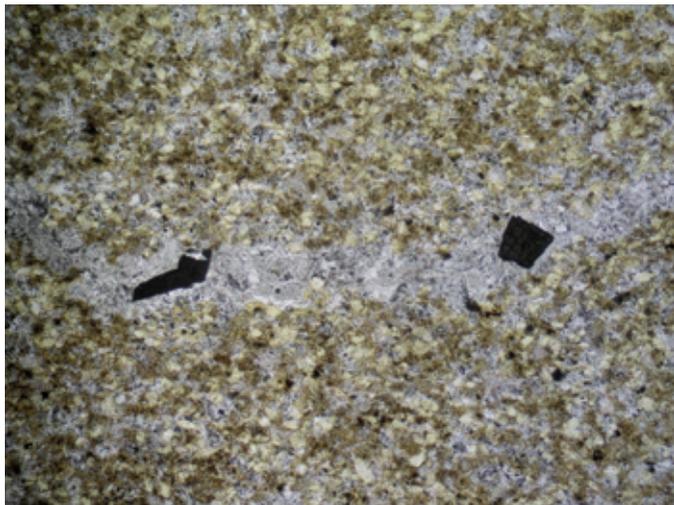
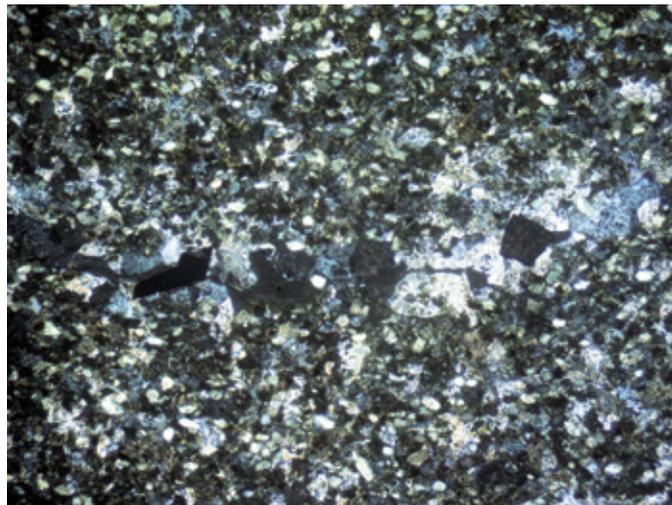
En cuanto al relleno de las fracturas, se observa que están constituidas de cuarzo, en forma de cristales prismáticos algo corroídos y feldespatos muy alterados a caolín (Figuras 2 y 3).

Figuras 2 y 3. Microfotografías con nícoles paralelos y cruzados mostrando las fracturas rellenas de minerales claros y cristales idiomórficos de anatasa. Encuadre de cada una de las fotos, 1 cm

Figures 2 and 3. Plain and polarized light microphotographs showing fractures filled with clear minerals and idiomorphic anatase crystals. Field of view, 1 cm

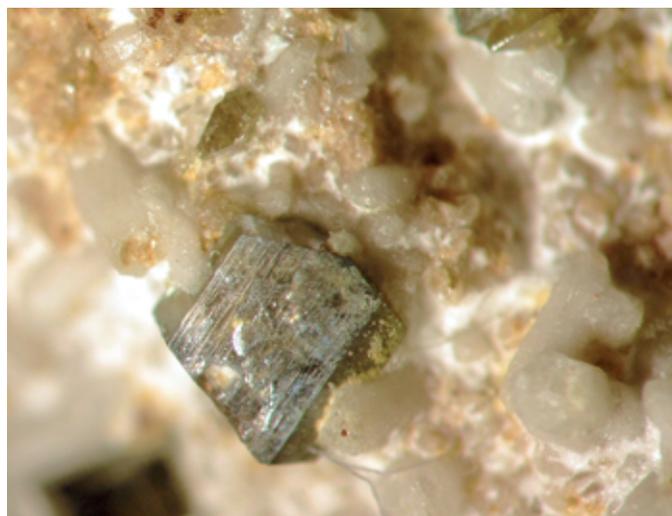
Los minerales oscuros son cristales idiomorfos de anatasa, formando bipirámides cuadrangulares con los vértices normalmente truncados por pinacoides, cristales tabulares y prismas. Presenta tonalidades verde pistacho y una transparencia que va de translúcido a transparente (Figura 4).

Figura 4. Cristal de 2 mm de anatasa procedente de la roca utilizada en la construcción de la catedral de Astorga

Figure 4. Anatase crystal, 2 mm long, from the rock used in the construction of Astorga's cathedral

Sin embargo las anatasas encontradas en la catedral, muestran unos rasgos que no responden a los caracteres generales descritos para la especie. Así, ni el color en tonos verde pistacho, ni la transparencia (de translúcido a transparente), son los comunes señalados en la bibliografía consultada (Chaumeton, 1989; Dud'a y Rejl, 1989; del Valle González y González Cesteros, 1989; Mollfulleda, 1996; Grijalbo, 1997; Medenbach y Sussieck, 2005), ni en muestras procedentes de otros yacimientos. Además, el que aparezca en fracturas en arenisca, es otra característica que no ha sido observada en otras zonas.

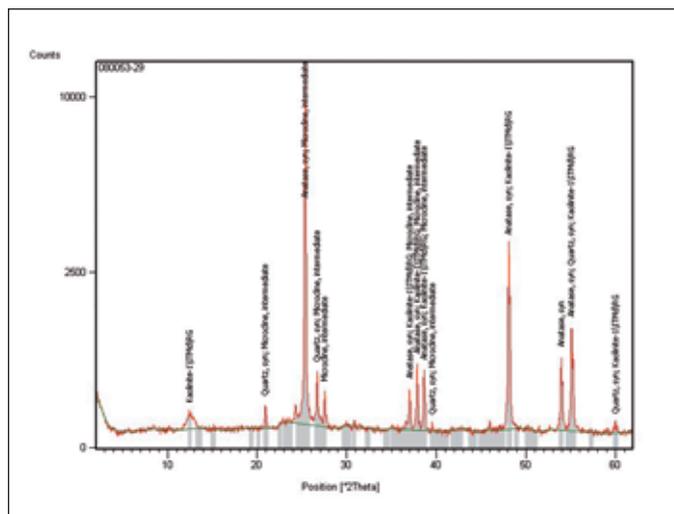
La determinación de los minerales del relleno en las muestras del monumento, se ha realizado mediante DRX, confirmándose las observaciones petrográficas realizadas (Figura 5).

Figura 5. Difractograma de los minerales del relleno de las fracturas
 Figure 5. Diffractogram of minerals filling fractures

En el caso de las muestras procedentes del monumento, se determinaron las especies minerales que rellenan las fracturas mediante difracción de rayos X (DRX) en un equipo XPERT PRO de Panalytical, perteneciente a los laboratorios del IGME. El análisis se ha realizado mediante el método del polvo cristalino, con tubo de cobre, monocromador de grafito, rendija automática y detector X'Celerator. Se ha utilizado el software High-Score de Panalytical.

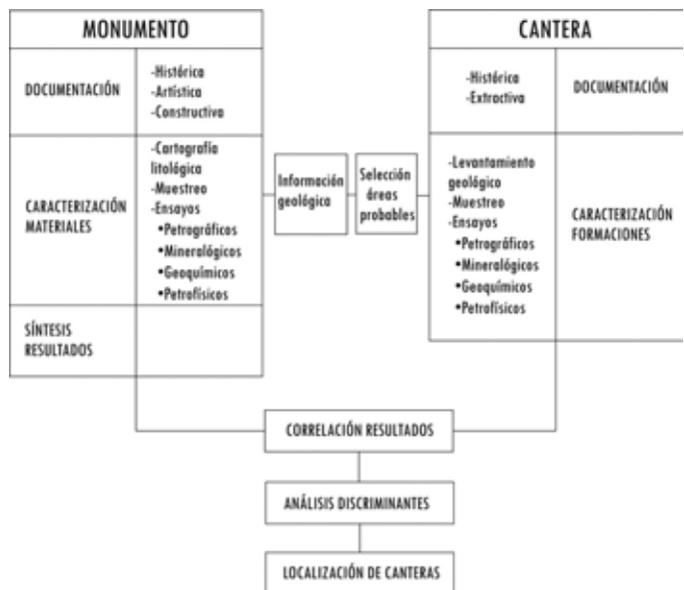
En la Figura 6 se recogen los criterios metodológicos adoptados de forma general para la localización de estas canteras (Fort, 1996).

Figura 6. Síntesis metodológica de localización de áreas de procedencia del material pétreo utilizado en el Patrimonio Histórico Artístico (Fort, 1996)
 Figure 6. Methodology used in the location of source area for building stone used in Historical Heritage (Fort, 1996)

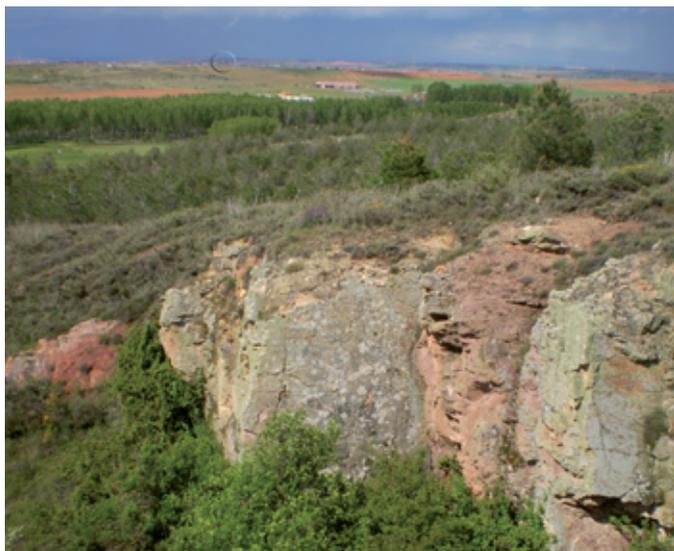
La cantera histórica más importante localizada en esta zona es la conocida como "Cantera del Moro" (Figura 7), donde se explotó un nivel decamétrico de arenisca roja dentro de la Serie de Los Cabos.

Figura 7. Cantera del Moro. Remarcada en el horizonte la catedral de Astorga

Figure 7. Moro quarry. Astorga's cathedral can be seen above the horizon

Es una explotación de planta elíptica que permanece abandonada y cubierta por una tupida vegetación de zarzas, matorral y pastos. Se dispone en un banco con capas de S₀ 188/90 – 194/70 y dos familias de fracturas, que indistintamente presentan un relleno hidrotermal como el descrito para los sillares de la catedral de Astorga.

Este sellado tiene un espesor entre 1 mm y 1 cm y alberga abundantes cristales de anatasa.

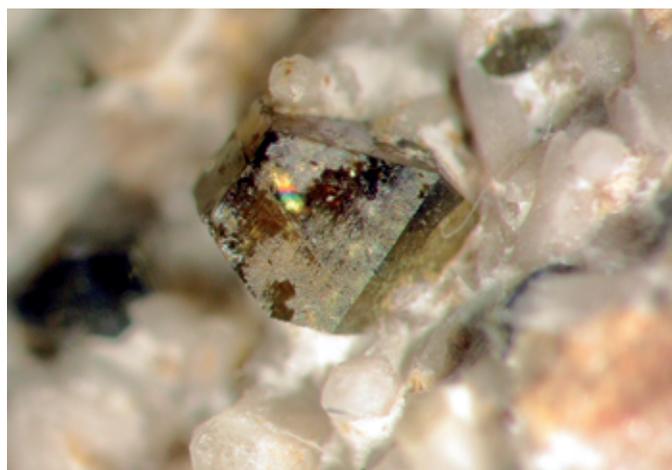
Los caracteres presentes en estas anatasas (Figura 8), también responden exactamente a los ya descritos para las muestras de la catedral y constituyen una curiosidad mineralógica que nos permite identificar la procedencia de la arenisca donde se alojan.

Figura 8. Cristal de 2 mm de anatasa procedente de la Cantera del Moro

Figure 8. Anatase crystal, 2 mm long, from Moro quarry
