Afecciones ocasionadas por el terremoto en el conjunto de panteones históricos del cementerio de San Clemente, iglesia de Santa María, iglesia de San Pedro y la Fuente del Oro de Lorca, Murcia

J. Á. González Ballesteros, J. Gallardo Carrillo y V. López Aguilera

Effects of the earthquake of 11 May 2011 upon the historic family vaults in the San Clemente cemetery, the church of Santa Maria, the church of San Pedro and the Golden Fountain at Lorca in Murcia (SE Spain)

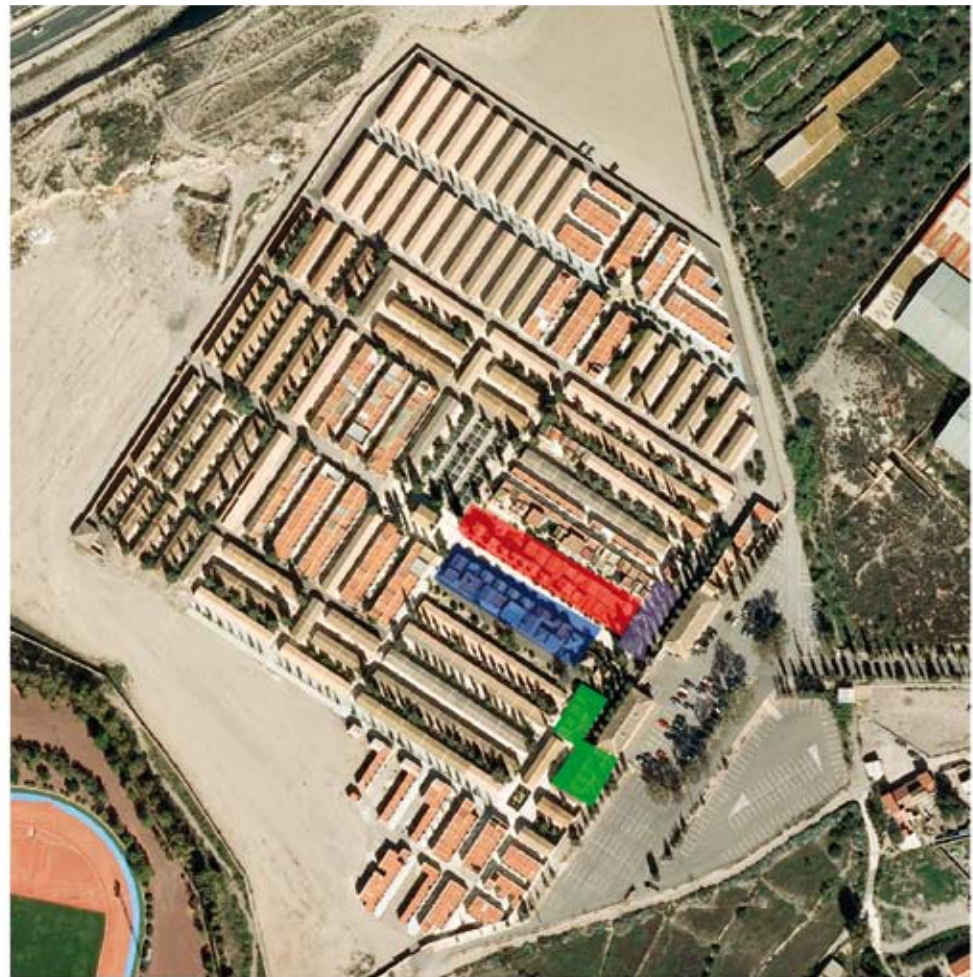
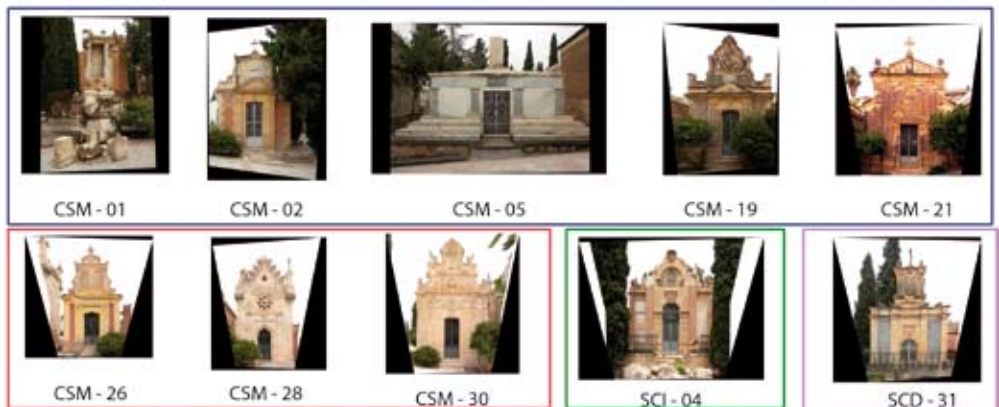
Figura 2. Localización de los panteones históricos del Cementerio de San Clemente, Lorca.

Figure 2. Location of the historic family vaults in the cemetery of San Clemente, Lorca.

As for the effects on the constructions that formed the cemetery's historic family vaults (Figs 2, 3 and 4), one of the most common deformations was the tilting of walls, and even their complete collapse. These vaults are quadrangular with their vertices oriented north - south. The effects were detected in the north-east and south-west faces of every vault, so the effect upon the main front of the vaults was significant whenever they were oriented in this way.

En cuanto a los efectos sobre las construcciones que formaban los panteones históricos del cementerio (Figs. 2, 3 y 4), una de las deformaciones más comunes fueron los basculamientos de muros, e incluso el colapso orientado de los mismos. Estos panteones tienen planta cuadrangular cuyos vértices están orientados norte-sur. Las afecciones se detectaron en las caras noreste y suroeste de cada panteón, por lo que la afección a la fachada principal de los panteones se hacía notable si estaba en el lado que daba a una de estas dos orientaciones.

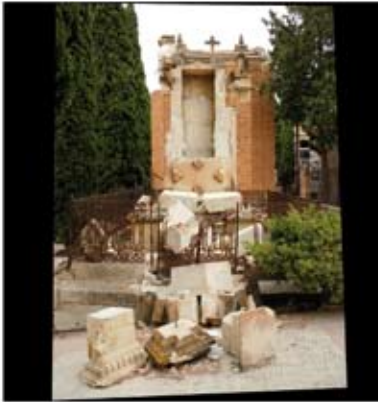
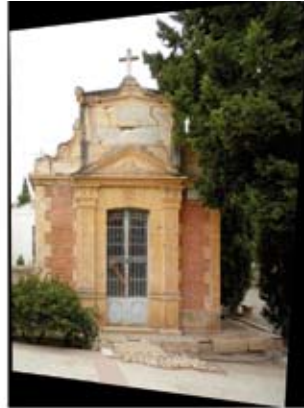
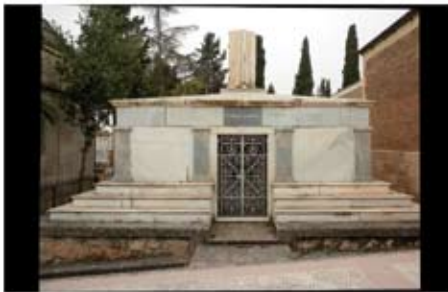
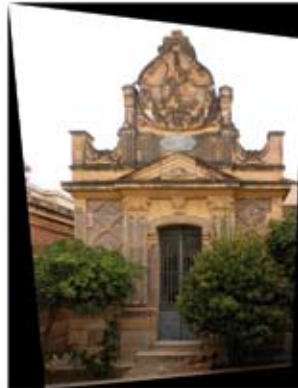
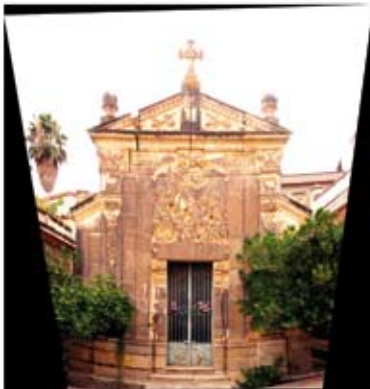
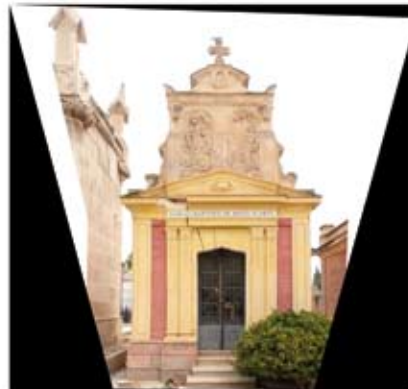
Figura 3. Mediciones mediante fotogrametría de los panteones históricos con diferentes efectos sísmicos sobre algunos ejemplos: Desplazamientos y fisuras de la estructura de manera general, colapso de muros (CSM-1), caída de escultura (CSM-5), claves de arco desplazada (CSM-26).

Figure 3. Examples of photogrammetrical measurements of the historic family vaults showing different seismic effects: general displacements and fissures in the structure; collapse of walls (CSM-1); fall of sculptures (CSM-5); displaced key stone (CSM-26).

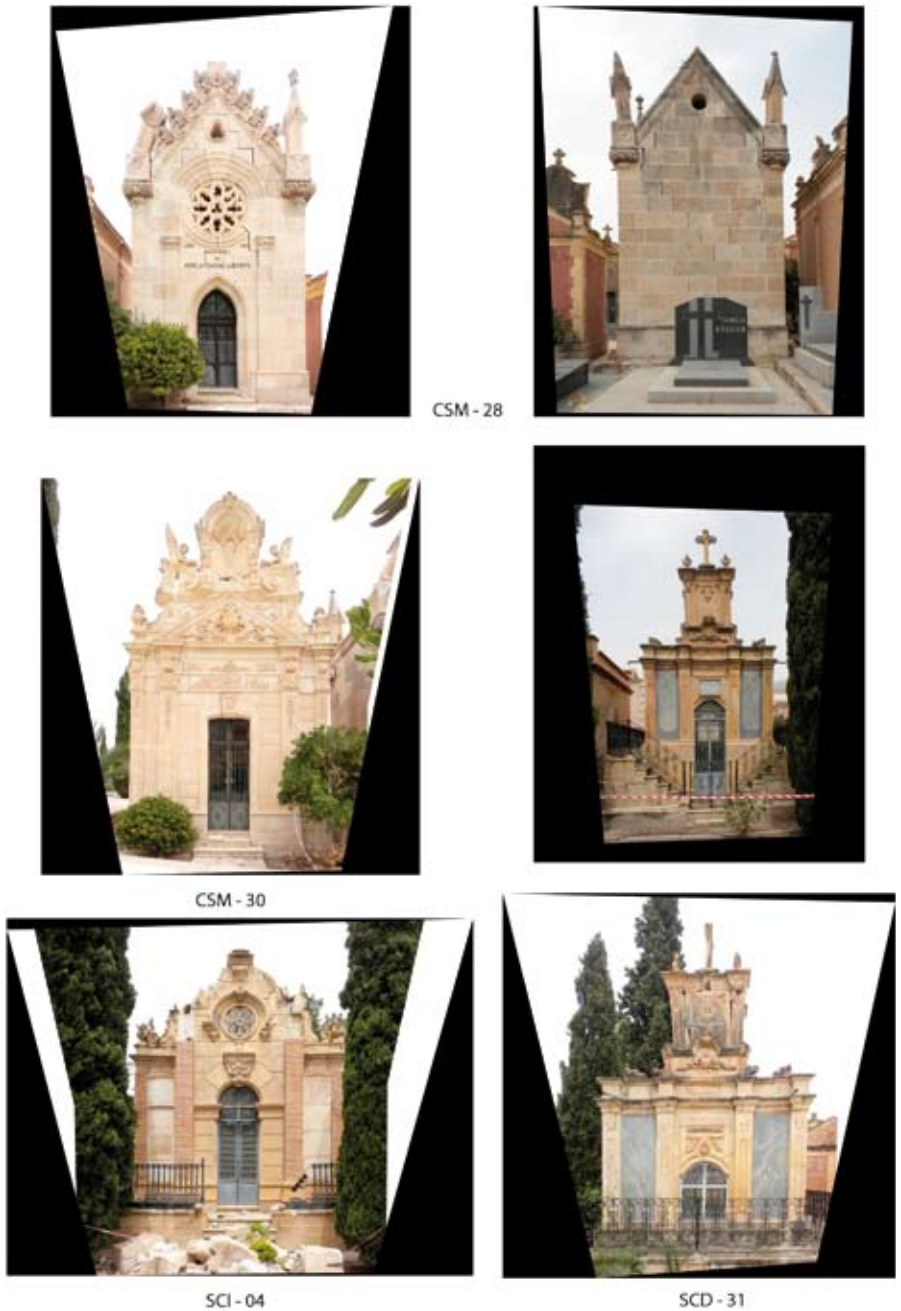
Figura 4. Efectos de los seísmos en los panteones.

Figure 4. Effects of the earthquake upon the family vaults.

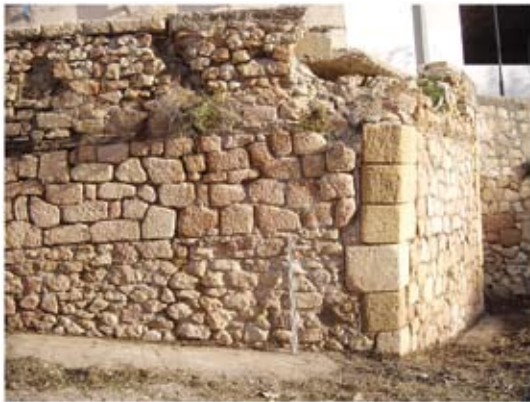
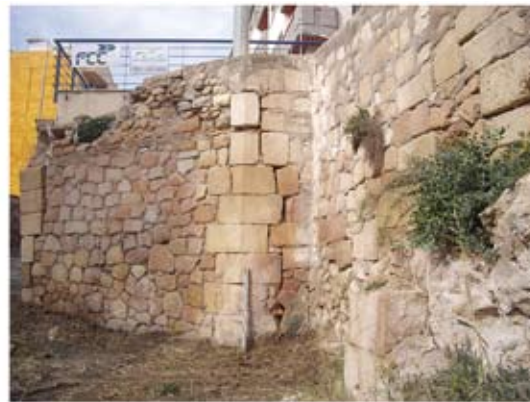
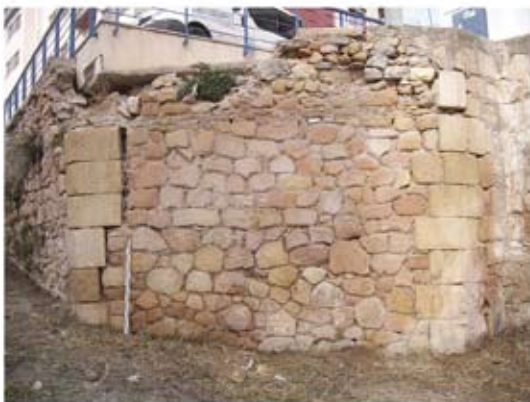
La Fuente del Oro (Fig. 7) presenta un desplazamiento y fractura de la línea de sillares junto a efectos individuales en bloques de sillería como desplazamientos y giros.

Figura 7. Efectos de desplazamiento de sillares en la Fuente del Oro.

Figure 7. Effects of displacement of masonry blocks in the Fuente del Oro.

The Fuente del Oro (Golden Fountain) (Fig. 7) shows displacement and fracturing in the line of the ashlars together with effects in individual ashlar blocks, as well as displacements and rotations.
