Medidas de prevención ante seísmos para las colecciones de museos: el caso del museo arqueológico de Lorca y la recuperación de sus colecciones

E. García Alonso y J. A. Herráez

Preventive measures against earthquake damage to museum collections: The recuperation of the exhibits at the Lorca archaeological museum

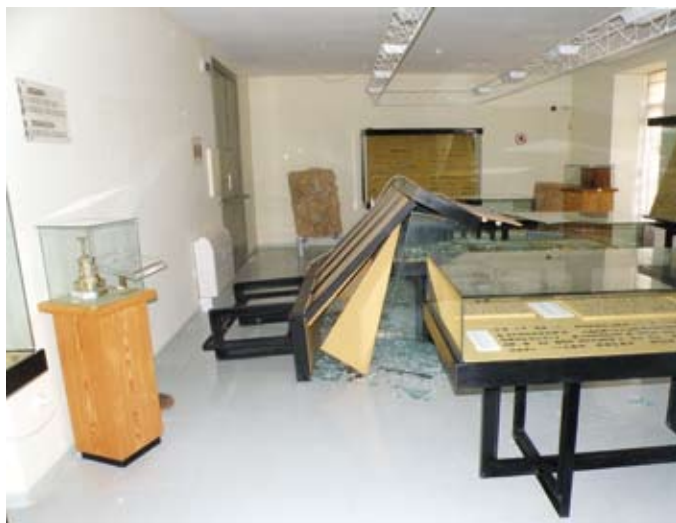
- a. Desplome de vitrinas. El tamaño, forma, proporciones, estructura, ubicación y anclajes son determinantes (Fig. 1).
- b. Rotura de los cristales de las vitrinas (Fig. 2).
- c. Elementos que caen sobre los objetos expuestos, ya sean vidrios, baldas u otros objetos situados a más altura (Fig. 3).
- d. Oscilación, desplazamiento y choque de unos objetos contra otros o contra la pared de las vitrinas, sobre todo en los de formas redondeadas con bases pequeñas y poca estabilidad (Fig. 4).

Figura 1. Desplome de vitrinas (fotografía: Museo Arqueológico de Lorca).
Figure 1. Crash showcases (picture: Archaeological Museum of Lorca).

Por lo que respecta a las vitrinas no deberían tener grandes dimensiones y en el caso de la reutilización de las preexistentes en el museo, solo deberían utilizarse las que han dado mejores resultados, es decir, las que tienen apoyos metálicos dispuestos en varias direcciones. Se ha demostrado eficaz el uso de bases aislantes bajo los objetos, formadas por varios paneles horizontales que pueden moverse libremente en distintas direcciones por medio de rodamientos de acero situados entre ellos a distancias determinadas, o con bola de cono, con el fin de absorber una parte de la energía producida en el terremoto, permitiendo el movimiento controlado de los paneles siguiendo un patrón orbital. Su eficacia, no obstante, depende de la proporción de dichos paneles con respecto al peso de los objetos por lo que siempre es necesario un estudio teórico previo.

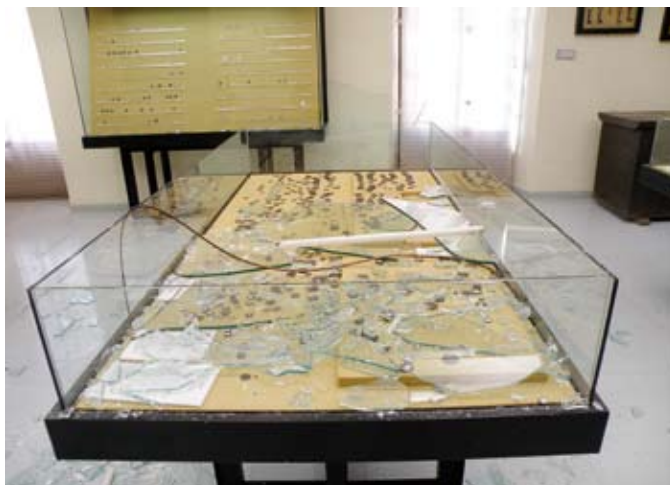
Figura 2. Vitrinas rotas (fotografía: Museo Arqueológico de Lorca).
Figure 2. Broken showcase (picture: Archaeological Museum of Lorca).

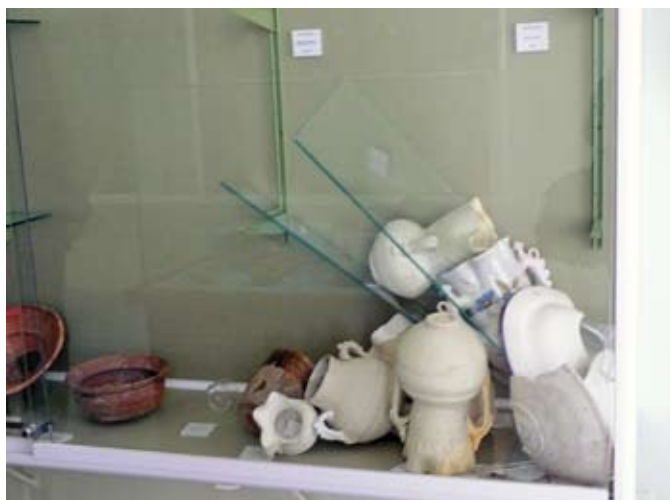
Figura 3. Caída de objetos (fotografía: Concha Cirujano).
Figure 3. Falling objects (picture: Concha Cirujano).

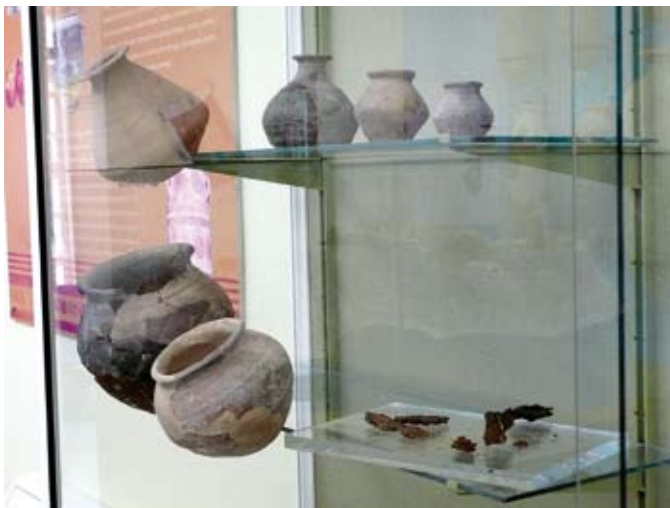
Figura 4. Desplazamiento (fotografía: Emma García).
Figure 4. Displacement (picture: Emma García).

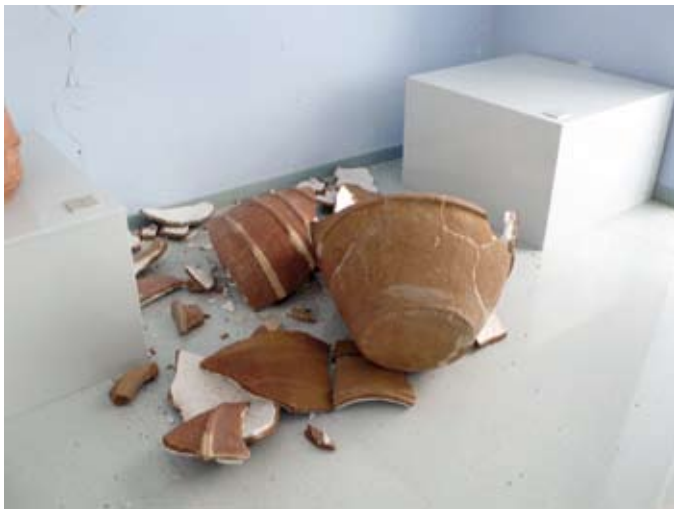
- e. Caída de los objetos de los pedestales. Cuanto más alta sea esta base, más fuerte será el impacto y más grave el daño (Fig. 5).
- f. La propia sacudida crea tensiones y produce el daño en objetos frágiles, por el tipo de material o por su estructura, previamente debilitada con fisuras o restauraciones (Fig. 6).
- g. La utilización de soportes generalmente inestables y poco sólidos para facilitar la visión al inclinar los planos (Fig. 7).
- h. Daños determinados por la ubicación del centro de gravedad del objeto. Los objetos con centro de gravedad más bajo, con bases amplias y mucho apoyo como platos, bandejas etc., se comportan mejor ante las oscilaciones que los de bases estrechas o con pedestales altos. Cuanto

Figura 5. Caída de objetos (fotografía: Concha Cirujano).
Figure 5. Falling objects (picture: Concha Cirujano).

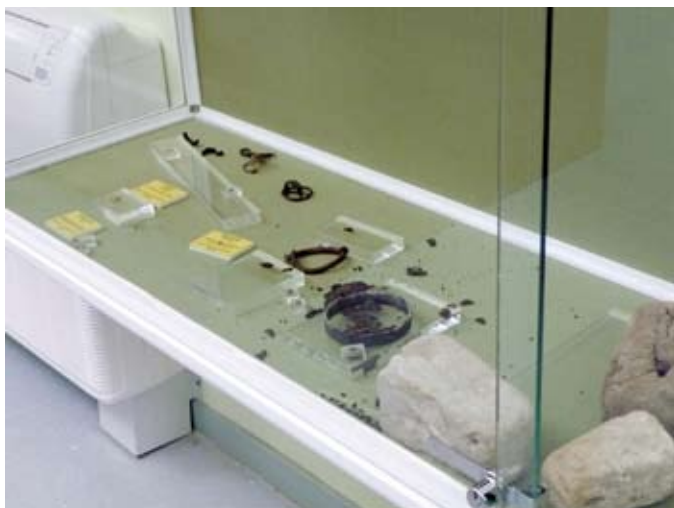
Figura 6. Rotura en objetos frágiles (fotografía: Concha Cirujano).
Figure 6. Break in fragile objects (picture: Concha Cirujano).

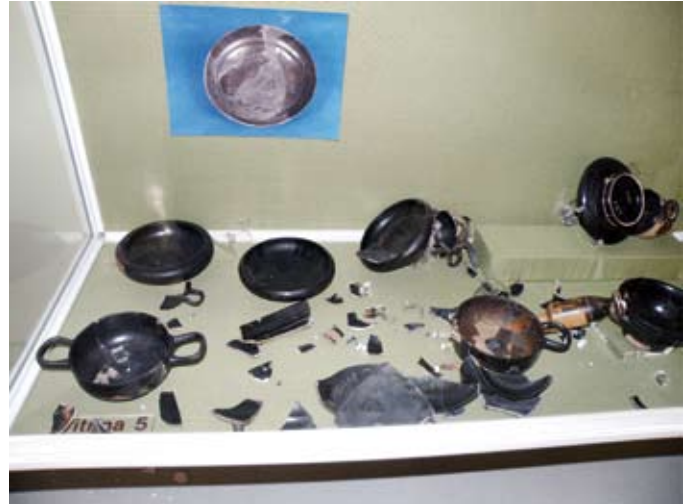
Figura 7. Soportes inestables (fotografía: Concha Cirujano).
Figure 7. Unstable support (picture: Concha Cirujano).

Conviene también diseñar sistemas de estabilidad dentro de ellas. Estos sistemas, económicos y fáciles de colocar, pueden ser de varios tipos: anclaje o fijación de los objetos al pedestal, muro, base de la vitrina o suelo, o la colocación de material antideslizante en las peanas, o pequeñas cantidades de adhesivo tipo "cera de museos" en los fondos, sujeción con hilos de nylon con la tensión y la resistencia suficiente o la elaboración de soportes individualizados de metal, madera o plástico que rodeen el objeto evitando su movimiento y por tanto su desplazamiento o vuelco. Hay que tener en cuenta la forma y dimensiones de las piezas a la vez que su estado de conservación y las posibles zonas estructuralmente frágiles o con fisuras para que su fijación resulte eficaz, y colocarlos con la sensibilidad y la discreción suficiente para que no distorba la visión del conjunto desde un punto de vista estético.

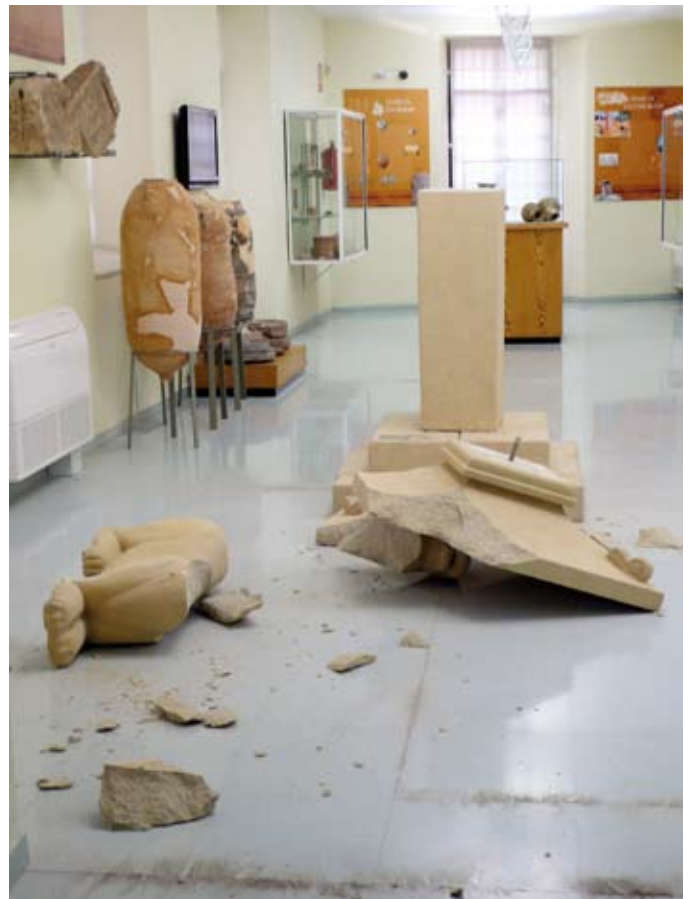
- menor es la altura en relación con la dimensión de la base más estable será (Fig. 8).
- i. Objetos clavados a un muro que al moverse solidariamente pueden resultar dañados (Fig. 9).

Figura 8. Pedestales altos (fotografía: Concha Cirujano).
Figure 8. High pedestals (picture: Concha Cirujano).

Para los objetos inestables por su proporción de altura con respecto a la dimensión más ancha de la

huella de su base, es posible alterar el centro de gravedad poniendo un peso en los pedestales o incluso, si su forma lo permite, discretamente dentro del propio objeto para mejorar su estabilidad.

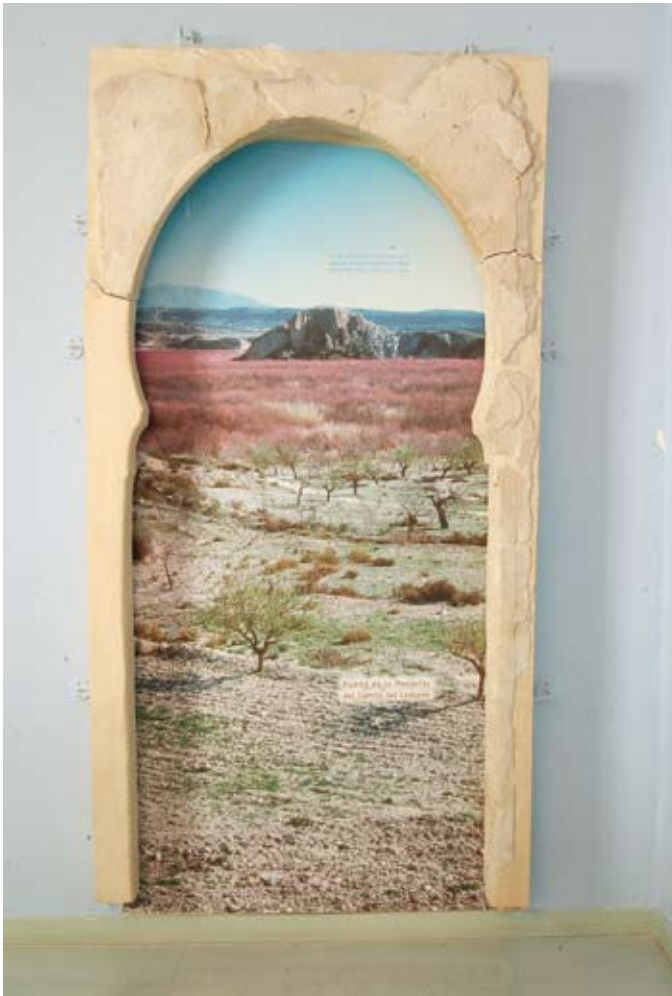
Figura 9. Objetos en muros (fotografía: Emma García).
Figure 9. Objects in the walls (picture: Emma García).

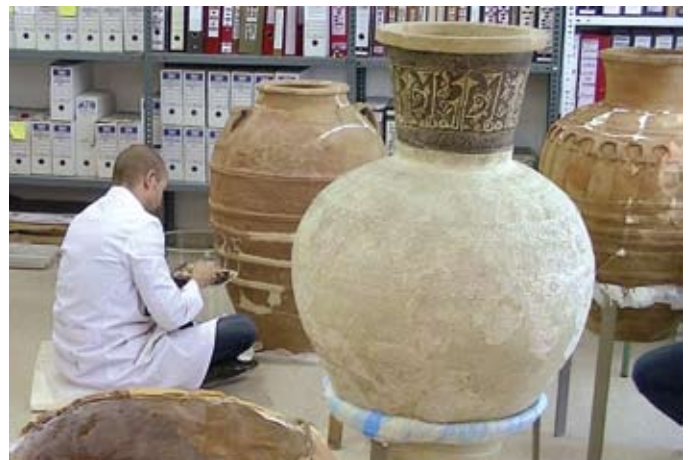
Las fracturas en las cerámicas se produjeron, en general, siguiendo los puntos de unión entre las partes originales y las reconstruidas en la restauración anterior, ya que según los criterios vigentes éstas últimas deben realizarse en materiales más frágiles y menos resistentes que los que conforman el propio objeto. La intervención consistió en devolver a las piezas, en lo posible, a su estado previo al seísmo por medio de unión de los fragmentos mediante adhesivos nitrocelulósicos o epoxídicos, reintegraciones volumétricas y entonaciones cromáticas de esas partes nuevas con pigmentos acrílicos o con epoxi con carga coloreada (dependiendo si se trataba de material metálico o cerámico) (Fig. 10).

Figura 10. Proceso de restauración (fotografía: Emma García).
Figure 10. Restoration process (picture: Emma García).

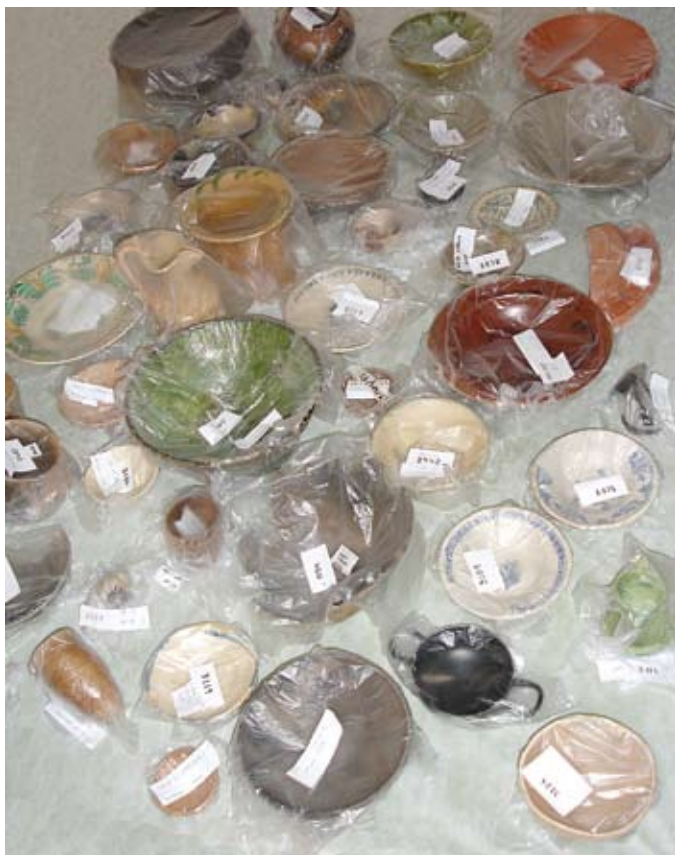
Figura 11. Primera fase del embalaje tras la restauración (fotografía: Emma García).

Figure 11. First phase of packaging (picture: Emma García).

Al no estar todavía el Museo en condiciones de colocar los objetos restaurados en las vitrinas, hubo que embalarlos y colocarlos en un almacén provisional a la espera de las obras de rehabilitación (Fig. 11).
