Características geológico-geotécnicas y propuestas para la preservación del Sitio y Monumento Histórico n°38, Cabaña de Nordenskjöld, Antártida

Adrián Silva Busso^(1,2) y Yevgueniy Yermolin⁽³⁾

Geologic - geotechnical characteristics and preservation proposals for the Historic Site and Monument n° 38, Nordenskjöld's Hut, Antarctica

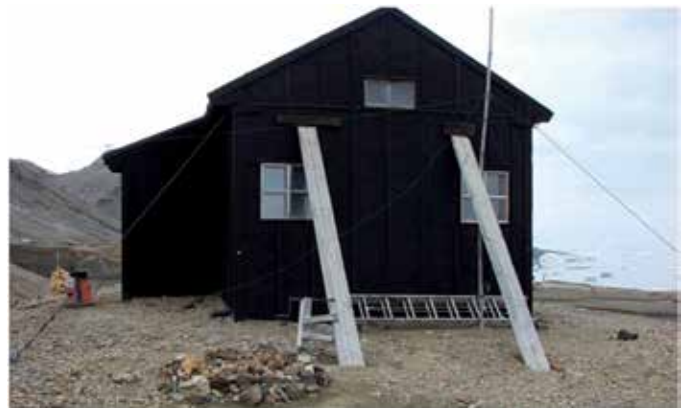
Figura 2. Reparaciones de la estructura externa y apuntalamiento del actual Museo Nordenskjöld.
Figure 2. External structure repair and propping of the Nordenskjöld Museum.

la erosión y el asentamiento local de la superficie de coronación del mismo. Primeramente fue revestido de madera, fijado en distintos puntos con varillas de hierro, rodeando el terraplén con relleno desedimentados locales transportados desde otro sitio de la zona alejado de la cabaña. La urgencia de la reparación determinó la adopción de esta medida de contingencia

provisional hasta realizar un estudio adecuado que redundase en soluciones a más largo plazo.

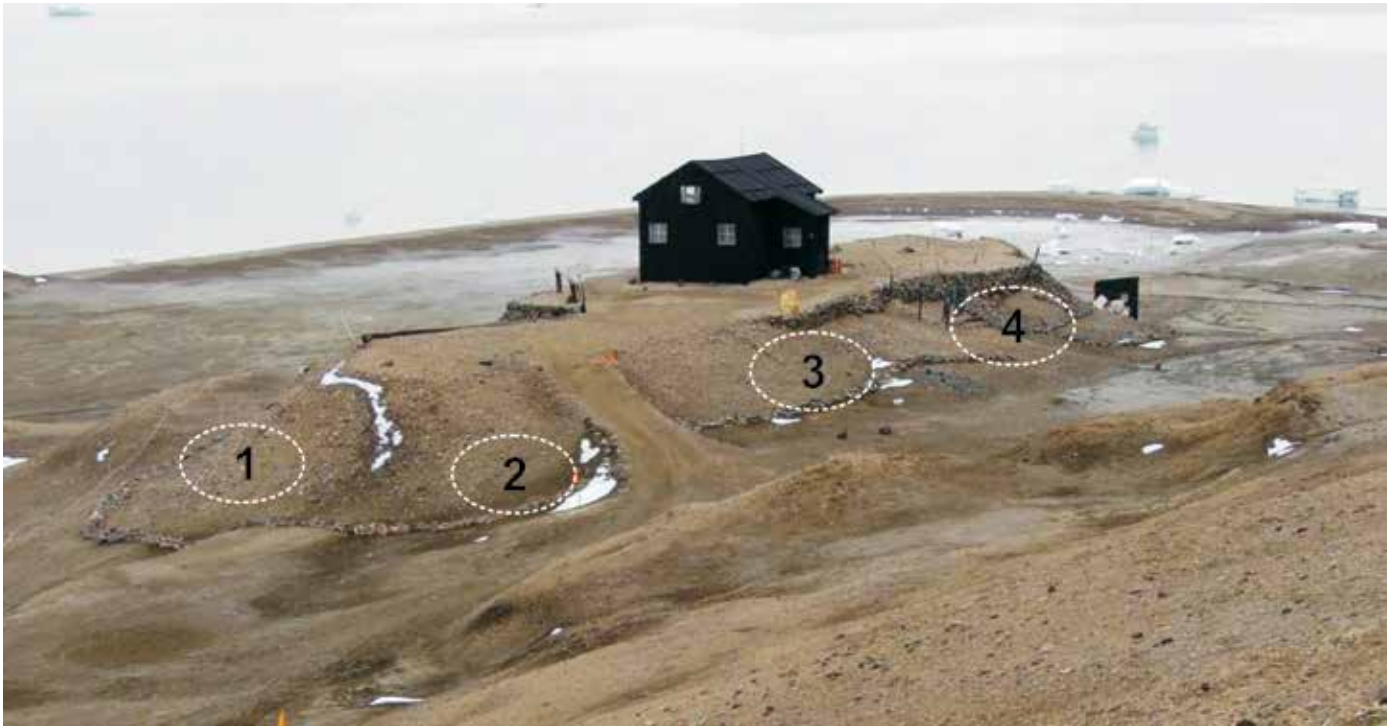
- *Coronación del Terraplén:* Es un plano superior sub-horizontal con ligera inclinación al norte. Los márgenes de la estructura están rellenos con grava y arena.
- *Sector 1 (Fig.4):* Con superficie uniforme y pendiente orientada hacia el sur con 25-27° de inclinación. En la parte inferior se encuentra una banda de rocas (artificial, sin función alguna).
- *Sector 2 (Fig.4):* Con superficie uniforme y

pendiente orientada hacia el sur con 18-20° de inclinación. En la parte inferior se encuentra una banda de rocas (artificial, sin función alguna).

- *Sector 3 (Fig.4):* Con superficie uniforme y pendiente orientada hacia el este con 20-22° de inclinación. En la parte superior y parte inferior se encuentra una banda de rocas (artificial, sin función alguna).

- *Sector 4 (Fig.4):* Con superficie irregular y pendiente orientada hacia el este con 18-22° de inclinación. En la parte superior se encuentra un murallón con paneles de aluminio, reforzados con piedras y en la parte inferior se encuentra una banda de rocas (artificial, sin función alguna).

Figura 4. Sectores de muestreo en la parte sur del terraplén y este de la cabaña
Figure 4. Sample sectors in the south part of the embankment and east of the hut.

Lastareas llevadas a cabo previamente (Capdevilla, 1995) lograron detener algunos procesos de erosión superficial y estabilizar parcialmente los márgenes, así como parte de la coronación y del talud del terraplén. Han sido tareas simples (fundamentalmente relleno de cárcavas, vías de escorrentía y nivelación con materiales locales) que atendieron la contingencia momentánea sin control posterior de la evolución del proceso. No obstante, actualmente se pueden identificar 9 sectores sobre el espaldón del terraplén que han sufrido desgaste por erosión y que podrían producir a lo largo del tiempo modificaciones graves del relieve original (Figuras 4 y 5).

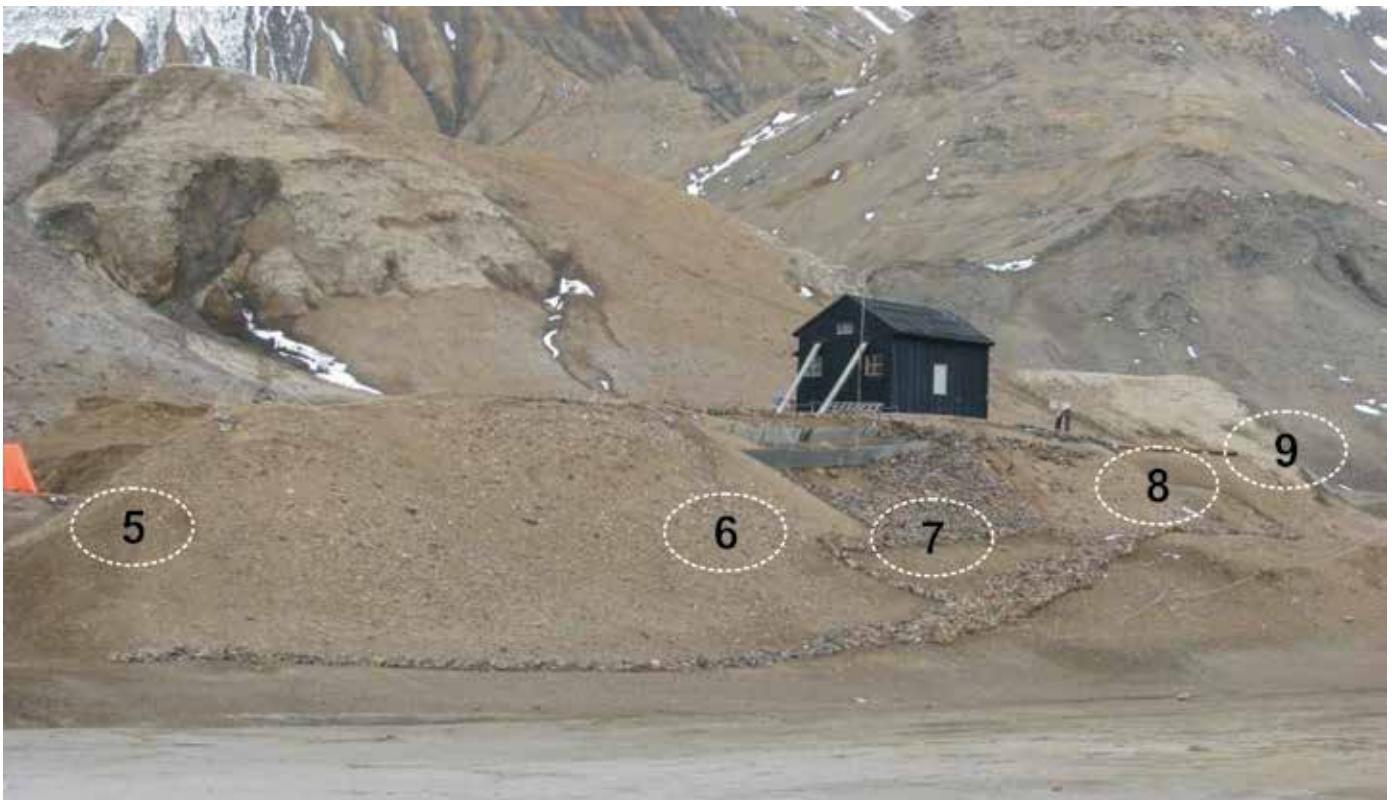
- *Sector 5 (Fig.5):* Con superficie irregular y pendiente orientada hacia el norte con 22-24° de inclinación.
- *Sector 6 (Fig.5):* Con superficie regular y pendiente orientada hacia el noroeste con 24-25° de inclinación.

- *Sector 7 (Fig.5):* Con superficie irregular y pendiente orientada hacia el oeste con 22-23° de inclinación. En la parte superior se encuentran dos pantallas construidas con paneles de aluminio (piezasportátiles de la vieja pista de aluminio de la Base Marambio), reforzadas con gravas locales en la parte inferior y en el centro.

Figura 5. Sectores de muestreo en la parte norte del terraplén y oeste de la cabaña.
Figure 5. Sample sectors in north part embankment and west of the hut.

- Sector 8 (Fig.5): Con superficie irregular y pendiente orientada hacia el oeste con 20-22° de inclinación. En parte en parte superior (el margen de la superficie es plana) está reforzada con los antiguos troncos de palmera que sirvieron antes en el campo de antenas de la Base Marambio. En la parte inferior y en el centro se encuentra una banda de rocas (artificial, sin función alguna).
- Sector 9 (Fig.5): Con superficie irregular y pendiente orientada hacia el noroeste con 24-25° de inclinación, con la parte inferior reforzada con una banda de rocas (artificial, sin función alguna).

3) En el talud del terraplén en los sectores 6, 7 y 8 que se encuentra sometido permanentemente a la erosión de las aguas superficiales durante el verano, se propone realizar un zócalo o barrera de contención con el objeto de retener el material y redistribuirlo nuevamente sobre la pendiente.

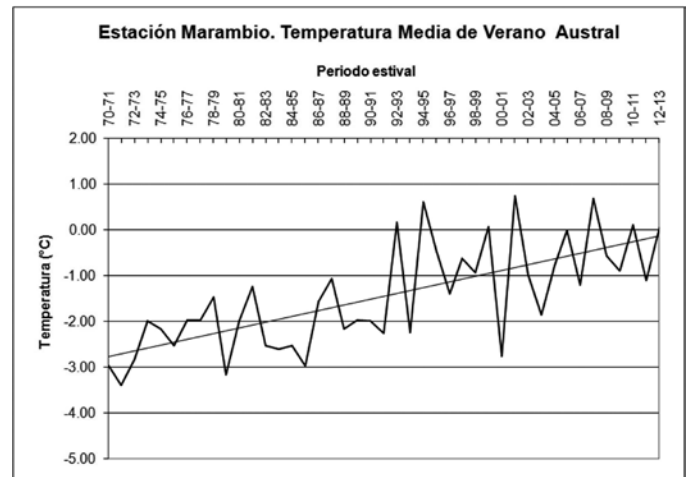
Se han evaluado las condiciones térmicas en el área del SMH n° 38 a partir del análisis de los datos de la estación meteorológica más cercana, que es la de la Base Marambio. La información corresponde al periodo 1970-2010 y procede del Servicio Meteorológico Nacional argentino. Las variaciones de la temperatura en este sector de la Península Antártica están directamente relacionadas con las condiciones anticiclónicas variables durante el año y con la acción moderadora del mar de Weddell. Las temperaturas medias anuales oscilan entre los -10°C y $-6,5^{\circ}\text{C}$, las temperaturas medias de invierno son de alrededor de -18°C . Las temperaturas medias de verano entre $-3,5^{\circ}\text{C}$ y $0,7^{\circ}\text{C}$ (Figura 7).

Figura 7. Temperatura media de verano durante 1970/2010 en la Base Marambio.

Figure 7. Summer mean temperature, 1970/2010 in Marambio Station.

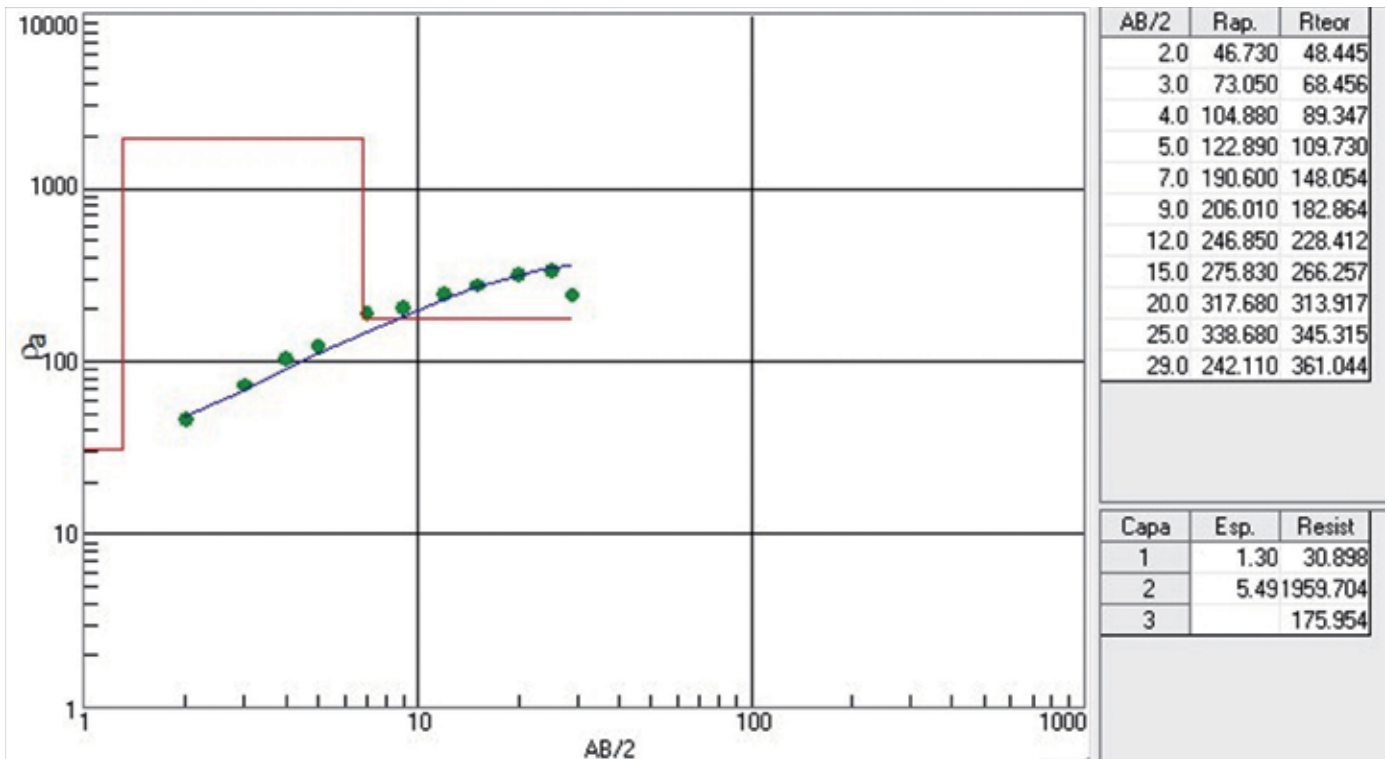
El SEV realizado sobre el terraplén del SMH nº 38 (Figura 8) permite realizar una interpretación indirecta en función de las diferentes capas resistivas y su correlación con la geocriología e hidrogeología locales.

La capa más superficial, de 1.30 m de espesor, posee una resistividad de 30.9 Ωm que puede interpretarse como sedimentos areno-limosos con aguas dulces desarrolladas en la capa activa y con

muy poca zona no saturada. La segunda capa resistiva infrayacente posee un espesor de 5.50 m, llaga a una profundidad de 6.8 metros y presenta una resistividad mucho más elevada, de prácticamente 1960 Ωm. Este aumento de la resistividad es atribuible a la presencia de hielo en zonas descongeladas con sedimentos arenosos finos y limos.

Finalmente, la tercera capa constituye la base de este SEV debido a que no existe espacio para un tendido suficientemente largo para alcanzar mayor profundidad, pero arroja valores resistivos de 176 Ωm que como se ha señalado en trabajo previos (Fournier *et al.*, 1990; Fukuda *et al.*, 1992; Silva Busso *et al.*, 2000, Silva Busso, 2009) se atribuye a la respuesta de permafrost seco (5-7% de hielo) en sedimentos limo arcillosos, magnitud e interpretación típica de la zona de las islas Marambio y Cerro Nevado.

Figura 8. SEV realizado sobre el terraplén de la Cabaña de Nordenskjöld. La segunda capa, de elevada resistividad, es interpretada como la respuesta de elevados contenidos de hielo.

Figure 8. VES on the top embankment of Nordenskjöld's Hut. The second layer, of high resistivity, is interpreted as the response of high ice content.

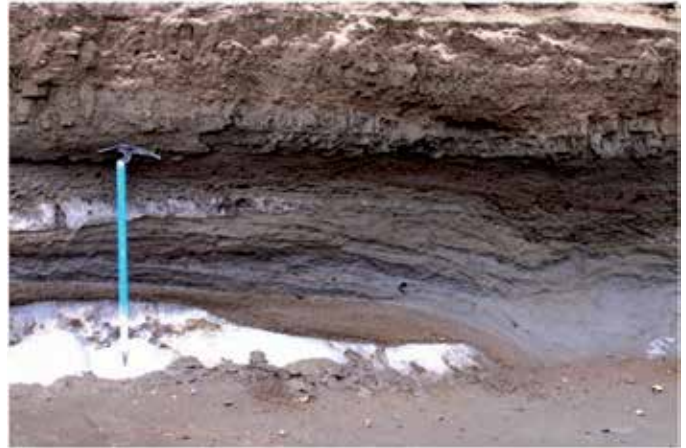
Litológicamente los depósitos del terraplén en la parte superior se componen de fracciones clásticas finas, medianas y gruesas con contenido variable de arena fina - limo y relativamente poca arcilla. En secciones inferiores de la capa activa y el techo del permafrost se encuentran en general las fracciones más finas de arena media a fina con mayor contenido de limo y arcilla. En las capas superficiales del permafrost se hallan hielos intersticiales ocupando los espacios entre los sedimentos más gruesos, esto puede observarse en la imagen de la Figura 9, tomada en la sección superior de la morrena de fondo.

Los datos obtenidos en el campo y laboratorio han permitido determinar el contenido en hielo subterráneo, que puede oscilar entre el 17-20%, y en algunas secciones aisladas superar el 30%. El espesor de la capa activa en la explanada del SMH n° 38 alcanza 1.2 m en el flanco Sur, y este de 1,0 m en el flanco Este y 1.4 m en los flancos Norte y Oeste. Los hielos intersticiales en la morrena del fondo local pueden observarse en el corte de sección de la figura 9.

Figura 9. Techo del permafrost con hielo intersticial en la morrena del fondo.

Figure 9. Permafrost top with interstitial ice in hummocky moraine.
