# Granitos de Salamanca. Un ejemplo perfecto para el reconocimiento de la piedra natural como recurso patrimonial y su uso en restauración

## ***Granites of Salamanca. A perfect example for the recognition of natural stone as a heritage resource and their use in restoration***

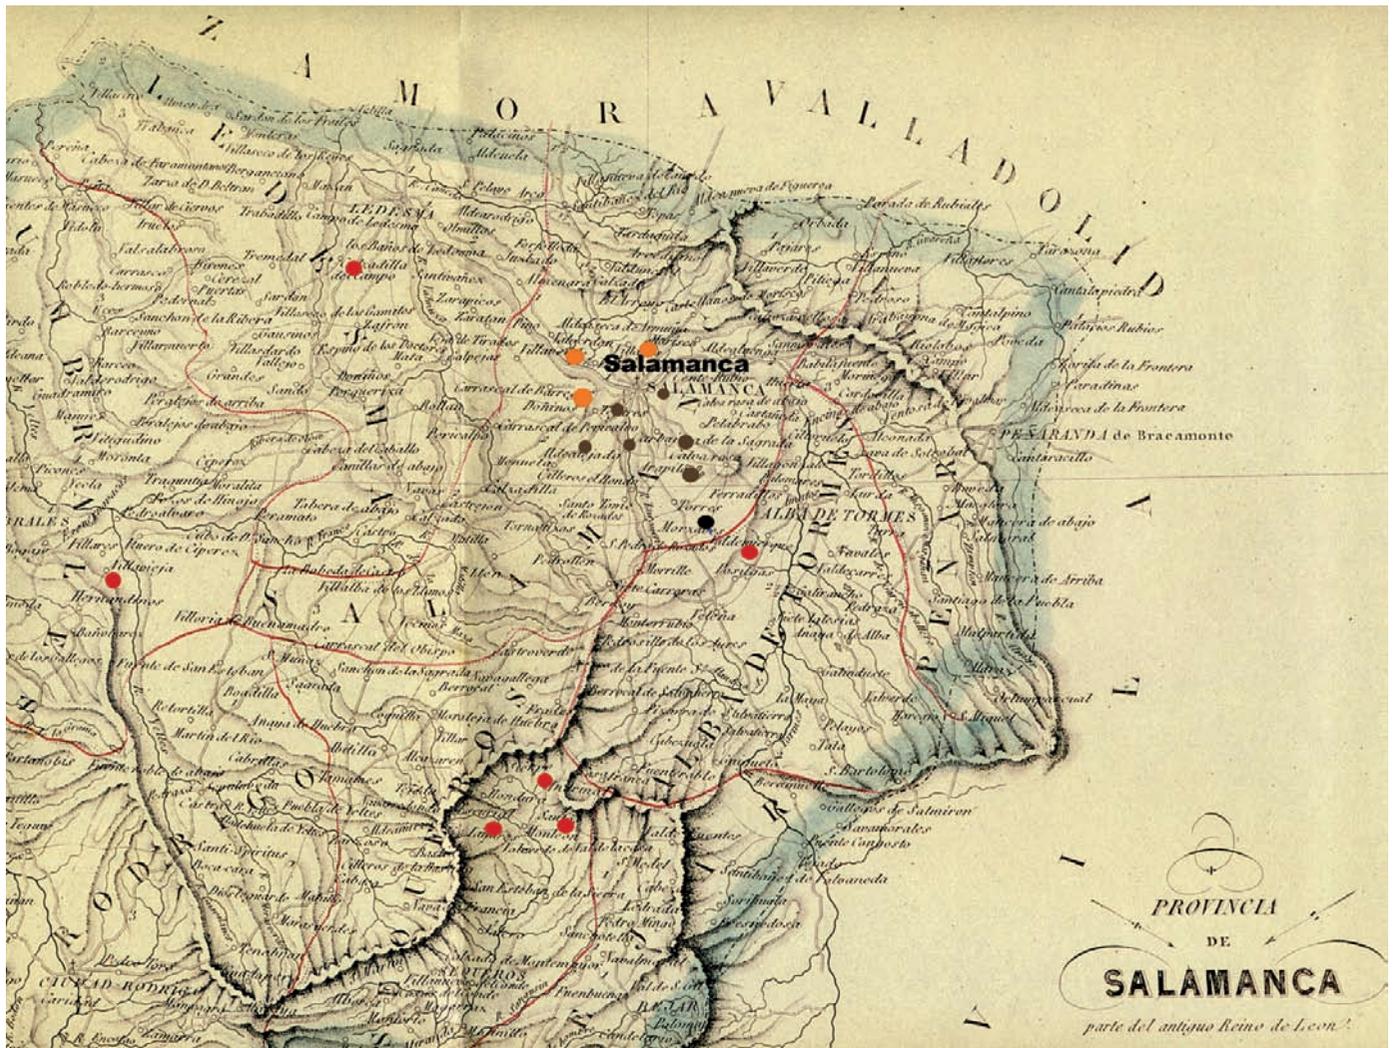
**Figura 1.** Localización de los principales tipos de rocas naturales utilizadas en la construcción de edificios históricos de la ciudad de Salamanca, Ciudad Rodrigo, Alba de Tormes y Ledesma. Círculos marrones para la arenisca de Salamanca; círculos naranjas para la arenisca de Villamayor; círculos rojos para granitos, incluyento vaugneritas. Modificado de Pereira y Cooper, 2014a.

**Figure 1.** Historical quarries around Salamanca. Brown for opal cemented conglomerate; orange for Villamayor sandstone, red for granite (including vaugnerite) and blue for slate. Modified from Pereira and Cooper, 2014a.

Esta piedra natural se explotaba en las canteras de Calzadilla del Campo, localidad muy cercana a Ledesma (Fig. 1). Se encuentra documentada también

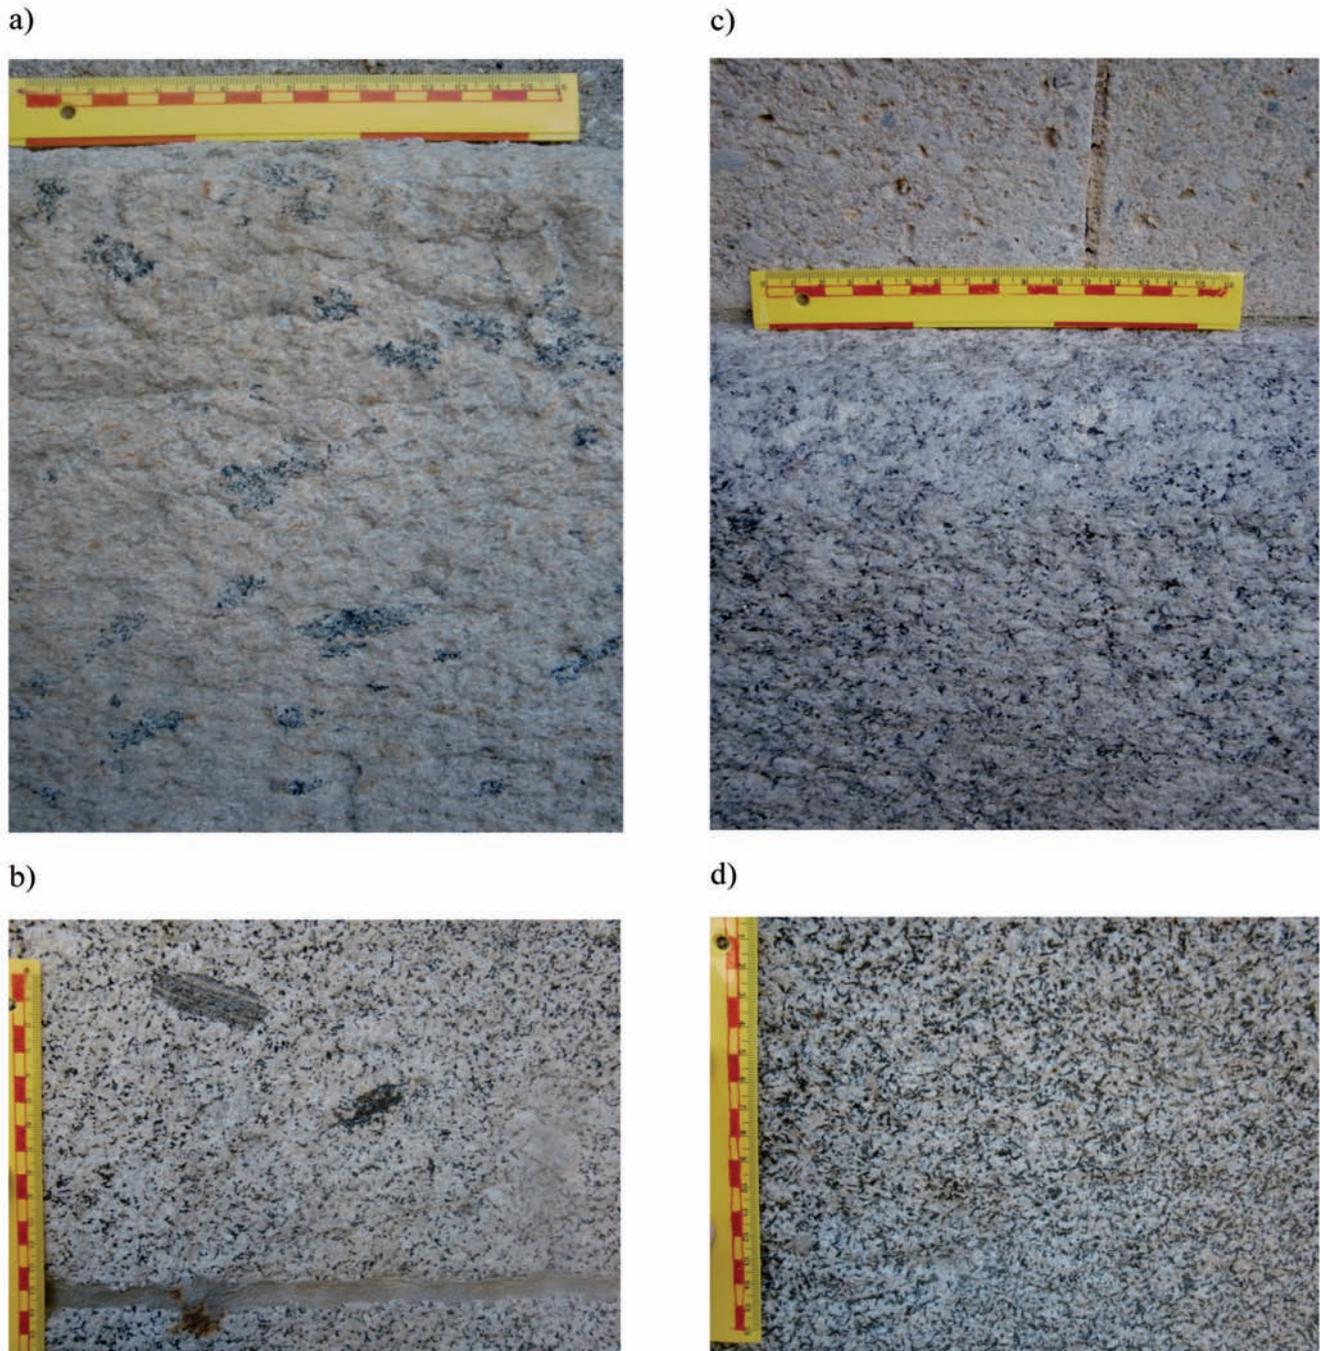
**Figura 2.** Aspecto mesoscópico de las rocas graníticas del estudio: a) Granito de Martinamor, b) Granito de Los Santos, c) Granito de Sorihuela (por debajo de Arenisca de Salamanca) y d) Vaugnerita de Ledesma. En ocasiones, las cuatro litologías aparecen mezcladas en los zócalos de los edificios históricos, con el contraste estético y estructural que ello puede suponer.

**Figure 2.** Mesoscopic aspect of the studied granite rocks: a) Martinamor granite, b) Los Santos granite, c) Sorihuela granite (underneath Salamanca sandstone) and d) the vaugnerite from Ledesma. Occasionally, all the lithologies are mixed in the same bottom ashlar of a building, with the consequent aesthetic and structural contrast.

### *El granito de Martinamor (Fig. 2)*

El granito de Martinamor es un material de color crema claro que puede presentar grano grueso o fino en diferentes facies; su característica fundamental es que contiene agregados de turmalina de forma alargada y que pueden aparecer aislados o formando acumulaciones en diferentes partes de la roca.

El granito de Los Santos se corresponde petrográfica y geoquímicamente a una granodiorita. Es de color gris claro donde se pueden apreciar a simple vista los cristales de cuarzo y feldespato junto con los cristales de menor tamaño de biotita. Los cristales de feldespato le dan el carácter porfídico ("dientes de

El granito de Sorihuela presenta un color gris claro ligeramente azulado que lo diferencia vagamente del granito de Los Santos junto con su tamaño de grano medio homogéneo. Presenta las mismas imperfecciones que se pueden encontrar en la roca de Los Santos como son los gabarros y su mineralogía principal está compuesta por cuarzo, feldespato potásico, plagioclasa y biotita. Los minerales accesorios más comunes en esta roca son apatito, circón y minerales opacos y como minerales secundarios presenta sericita, moscovita y clorita. Las propiedades físicas y mecánicas del granito de Sorihuela se muestran en la tabla 1.

Las vaugneritas tienen tamaño de grano medio-grueso, con cuarzo, plagioclasa y feldespato potásico

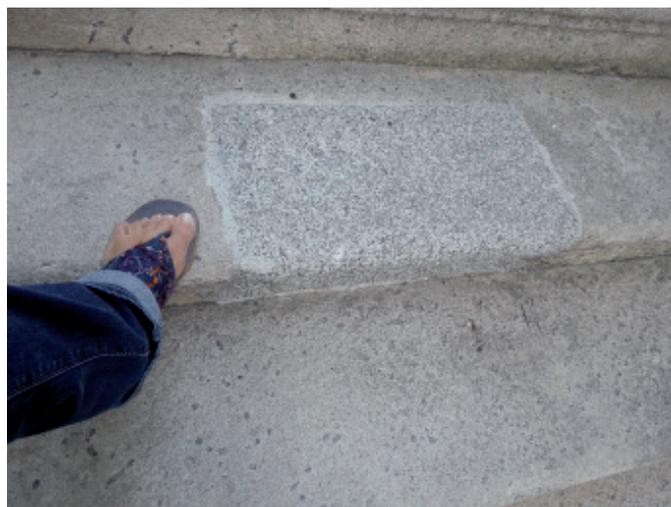
**Figura 3.** Contraste estético y posiblemente estructural entre el granito Los Santos y el granito de Martinamor. El primero sustituye a una pieza deteriorada del segundo en la mitad de una escalera que da acceso a la terraza de la Casa Lis, museo Art Decó en Salamanca.

**Figure 3.** Aesthetic and possibly structural contrast between the Los Santos granite and the Martinamor granite. The first substitutes a deteriorated piece of the latter in the middle of a stairway giving access to the terrace of Casa Lis, Art Decó museum in Salamanca.

Este granito comienza a utilizarse a comienzos del siglo XVI. Actualmente es el material granítico que se utiliza con preferencia para nueva construcción y restauración, con los errores que ello conlleva en cuanto a efectos estéticos (Fig. 3).

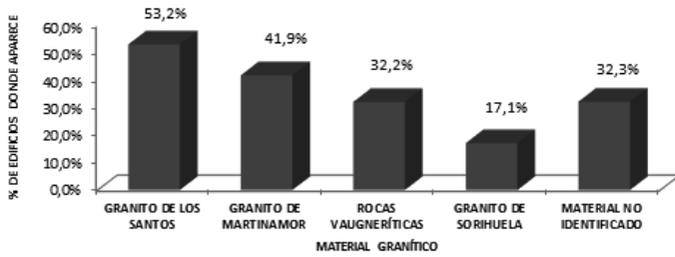
**Figura 4a.** Presencia de materiales graníticos en los edificios históricos estudiados en Salamanca y provincia.

**Figure 4a.** Granitic materials in the studied historic buildings in Salamanca city and province.

La abundancia de los distintos tipos graníticos identificados está proyectada en la figura 4a. Los más comunes son el granito de Los Santos y el granito de Martinamor, encontrándolos sobre todo en los zócalos de los edificios del centro histórico de Salamanca. Las vaugneritas aparecen como parte del material utilizado en algunos de los edificios de esta misma zona de Salamanca, pero su mayor abundancia está presente en la localidad de Ledesma, lo cual es explicable por la cercanía de las canteras de extracción de este material (Fig. 1). El granito de Sorihuela aparece en algunos edificios aislados en Salamanca. Dado que en algunos casos no hemos podido identificar claramente la procedencia del material granítico, incluimos su presencia como "material sin identificar" en la figura 4a. Son rocas que aparecen alternando con la vaugneritas en algunos edificios de Ledesma y Ciudad Rodrigo, por lo que es fácil pensar que se trata de granitos locales, de extracciones puntuales en las cercanías, bien de la provincia de Zamora o de Portugal.

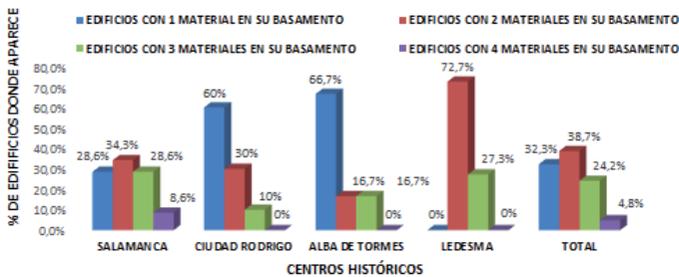
**Figura 4b.** Diversidad de materiales en los zócalos del estudio.

**Figure 4b.** Diversity of materials in the bottom ashlar of studied buildings.

Aunque era práctica general utilizar un único tipo de granito en los zócalos de los edificios, en ocasiones se presenta una diversidad de materiales formando parte de ellos (Fig. 4b). Probablemente esto se deba al desconocimiento de las diferentes tipologías. De hecho, encontramos con frecuencia documentación histórica en la que se refieren a Piedra Pajarilla como material de construcción de los edificios, cuando comprobamos que la piedra natural uti-

En cuanto a homogeneidad de material en la construcción de edificaciones, Ledesma es la localidad que presenta mayor porcentaje de zócalos construidos con un sólo material. Esto es fácilmente comprensible por la cercanía de las canteras de vaugneritas. En Salamanca esta homogeneidad es más escasa y el porcentaje de zócalos compuestos por un único tipo granítico es 28.57%, similar al porcentaje de los formados por 2 o 3 materiales (Fig. 4b).

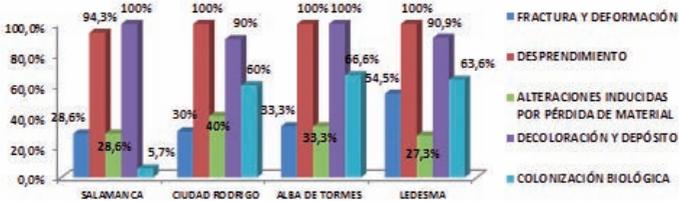
**Figura 4c.** Porcentaje del tipo de alteraciones que afectan a los edificios históricos estudiados.

**Figure 4c.** Weathering affecting the studied buildings. The graphic shows the percentage of the affecting process.

La identificación de patologías en edificios históricos es fundamental para evitar el uso de esos materiales con tendencia a alterarse en acciones de restauración. La Figura 4c muestra los tipos de alteraciones observadas frente al porcentaje de edificios que los presentan en cada localidad. Las principales patologías que los afectan corresponden a fenómenos provocados por decoloración y depósito, así como por desprendimiento del material. Estas alteraciones aparecen entre 90% y el 100% de los edificios de cada localidad. La cromatización o *colouration* es responsable de los cambios de color de los diferentes tipos de roca debido a cambios de temperatura y climatología. Se trata de una alteración superficial relacionada con un proceso de envejecimiento natural de la roca que afecta esencialmente al aspecto exterior de la roca sin provocar modificaciones importantes en el interior de la misma. El *scaling* que aparece afectando a los edificios del estudio consiste en una alteración por disyunción que implica la separación de placas de espesor milimétrico u "hojas de exfoliación" paralelas a la superficie de la roca y, en principio, independientes de la estructura de la misma. La escala a la que se produce el *scaling* no es comparable con la superficie total de la roca y es más intenso en zonas donde se ha producido un cambio cromático importante o por la existencia de un alto grado de humedad afectando a la roca.

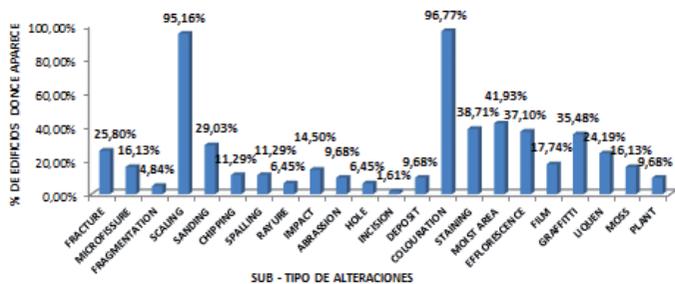
**Figura 4d.** Subtipos de alteraciones (ICOMOS, 2008) en los zócalos de los edificios estudiados.

**Figure 4d.** Weathering subtypes (ICOMOS, 2008) affecting the studied buildings.

edificios estudiados, se ha observado la presencia de sub-tipos dentro de éstas (Fig. 4d). Queda en evidencia que los daños de mayor importancia en los edificios son los producidos por los sub-tipos de alteración *scaling* y *colouration* (ICOMOS, 2008) que afectan aproximadamente al 96% de los edificios.

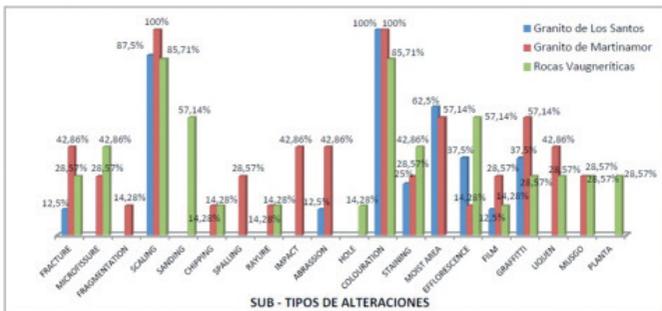
**Figura 4e.** Presencia de subtipos de alteraciones sobre los principales materiales graníticos observados en los edificios históricos de Salamanca y provincia en función del porcentaje de edificios donde aparecen.

**Figure 4e.** Presence of weathering sub-types depending on the granitic material, showing the percentage of affected buildings.
