Evolución de la humedad en presas de relaves mineros ubicadas en climas áridos. Caso de estudio: mina Castaño Viejo, San Juan, República Argentina

Evolution of moisture in tailings dams located in arid climates. Case study: Castaño Viejo mine, San Juan, Argentina

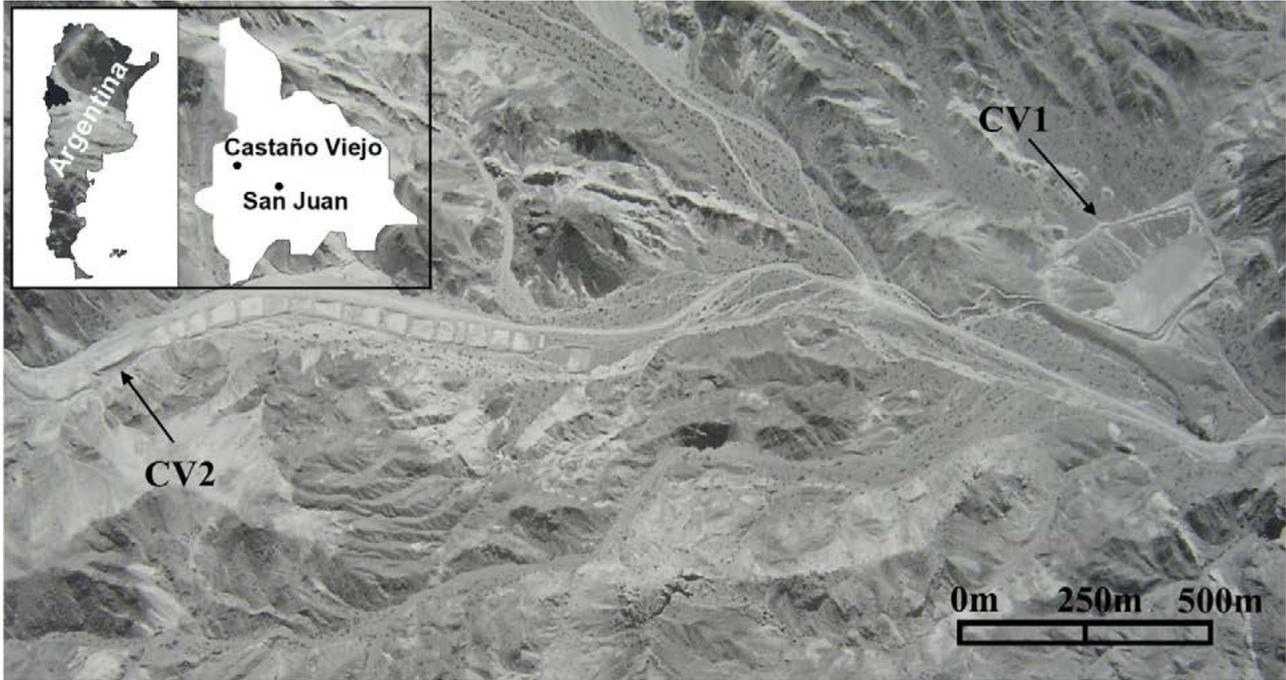
Figura 1. Fotografía aérea de las balsas de lodos estudiadas, CV1 (derecha) y CV2 (izquierda) y CEFOCCA-UNSJ, año 1960.
Figure 1. Aerial photograph of the distribution of tailings dams studied in the central sector (left) and eastern sector (right). CEFOCCA-UNSJ, 1960.

In this context, an initiative was taken to study the long-term hydro-mechanical behaviour of small tailings dams that were abandoned about 50 years ago and which since then have been interacting liberally with the atmosphere (Fig. 1).

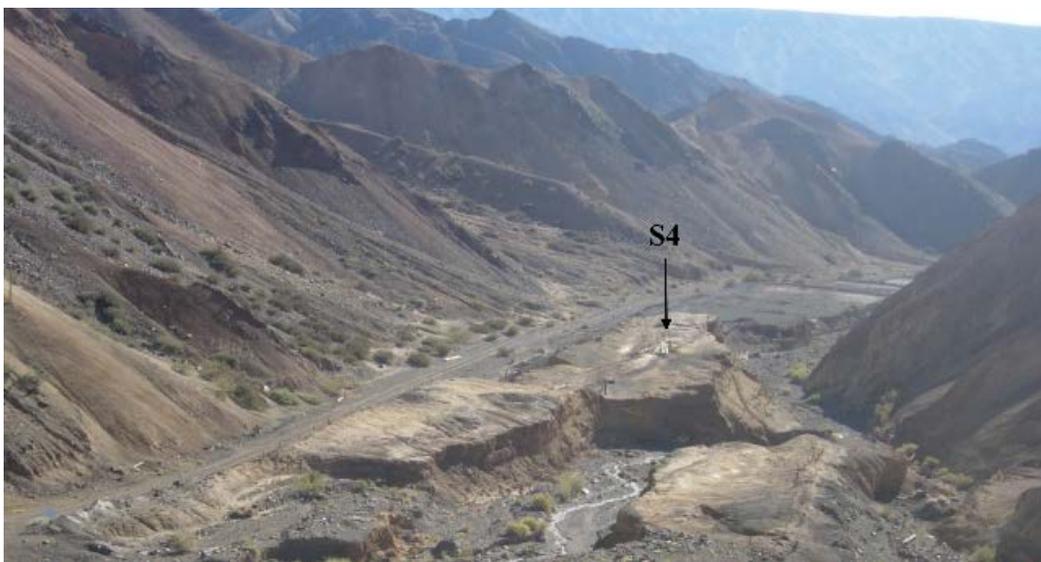
Figura 2. PR CV2, vista hacia el este. S4: sondeo. Marzo de 2009.
Figure 2. Tailings dam CV2, view to the east. S4: exploration borehole. March 2009.

Debido al estado de abandono, las estructuras de contención presentan un deterioro importante generado por la erosión asociada a escorrentías tempora-

les (Fig. 2).

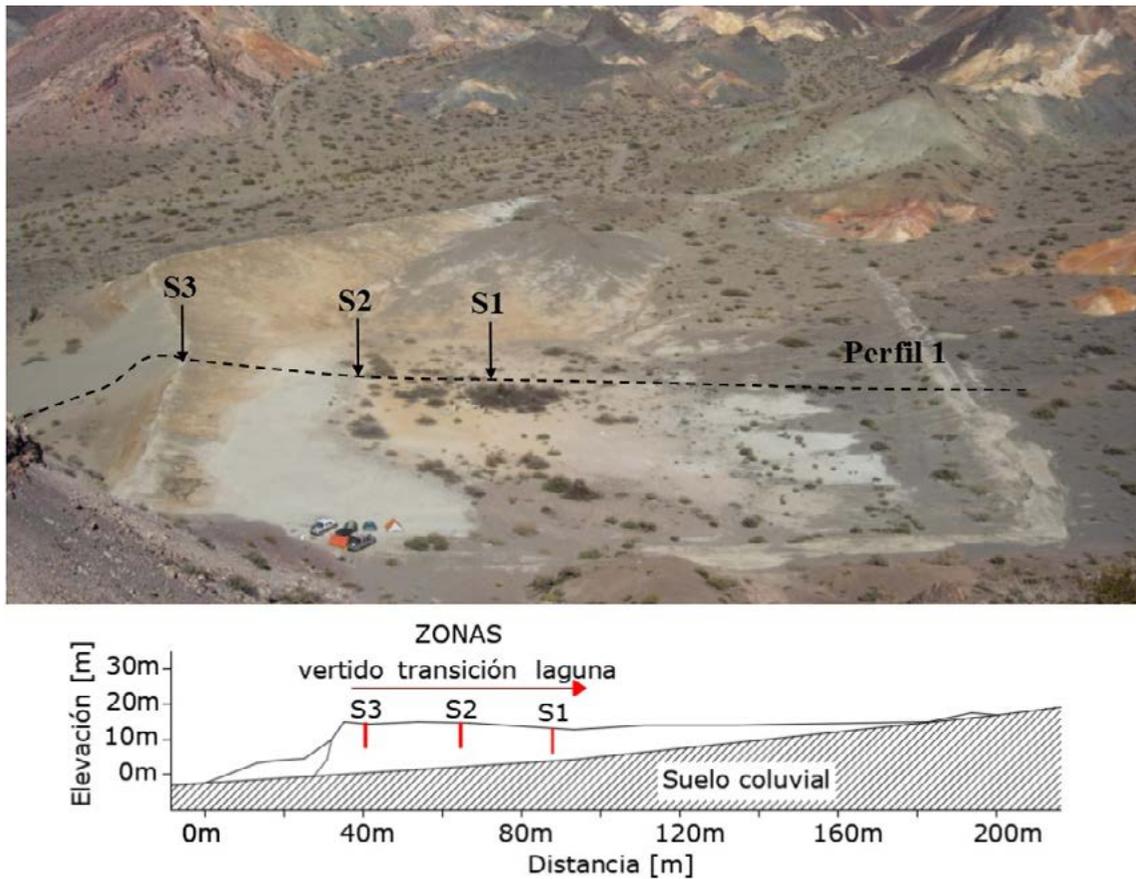
Figura 3. PR CV1, vista hacia el oeste (arriba) y perfil topográfico 1 (abajo). S1, S2, S3: ubicación de sondeos. Octubre de 2009.
Figure 3. Tailings dam CV1, view to the west. S1, S2, S3: exploration boreholes. October 2009.

Trial pits were performed on the CV1 and CV2 tailings dams of the Castaño Viejo mine (Figs. 2 and 3). Significant stratification was observed. The millimetric layers formed by sand particles are covered by other layers where the particles are of silt size (Fig. 4). The surface layer formed by silts with sand intercalations is extremely hard. This layer has patterns of cracks and fissures resulting from shrinkage during drying processes (Fig. 5).

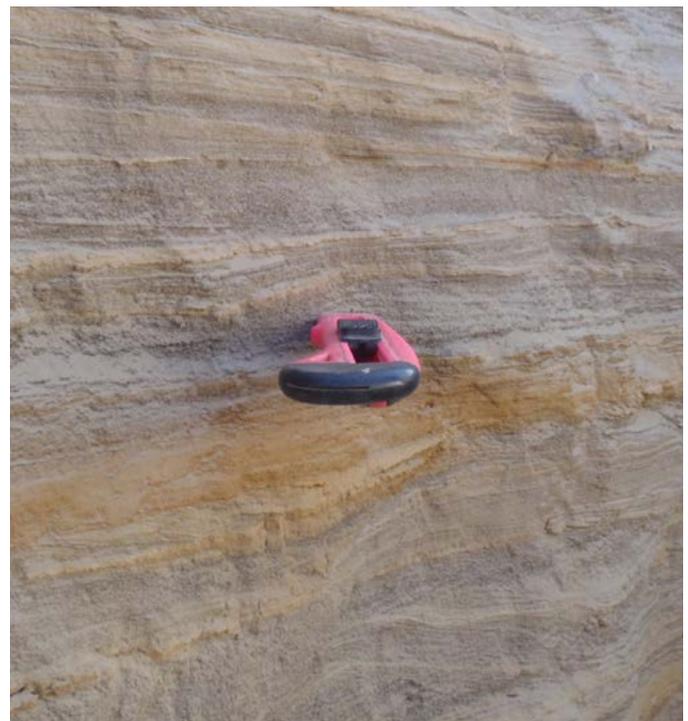
Figura 4. Calicata realizada en la CV1. Alternancia de finos estratos de limo y arena fina. Octubre de 2012.
Figure 4. Trial pit in CV1 tailings dam. Sequence of thin layers of silt and fine sand. October 2012.

con partículas de tamaño intermedio, arenas finas y limos. En el centro del depósito se acumula el líquido y la fracción más fina, limos y arcillas, formando la laguna de decantación (sedimentación lacustre). Esta clasificación espacial de tamaños de partícula influye en la permeabilidad de los relaves. En el caso de estudio, los coeficientes de permeabilidad varían en un orden de magnitud entre la zona perimetral y el centro del depósito (Garino et al, 2017). Para lograr un crecimiento uniforme en altura de la presa, el punto de vertido se desplaza periódicamente a lo largo del perímetro. Esto produce la superposición de los abanicos y de capas de relaves de distinta granulometría, dando lugar a perfiles estratificados. En las calicatas realizadas en ambas PR de Castaño Viejo, se observaron capas alternadas de arena, limo y arcilla. En algunos niveles, estos estratos tienen espesores notablemente pequeños, algunos de tan solo un par de milímetros (Fig. 4).

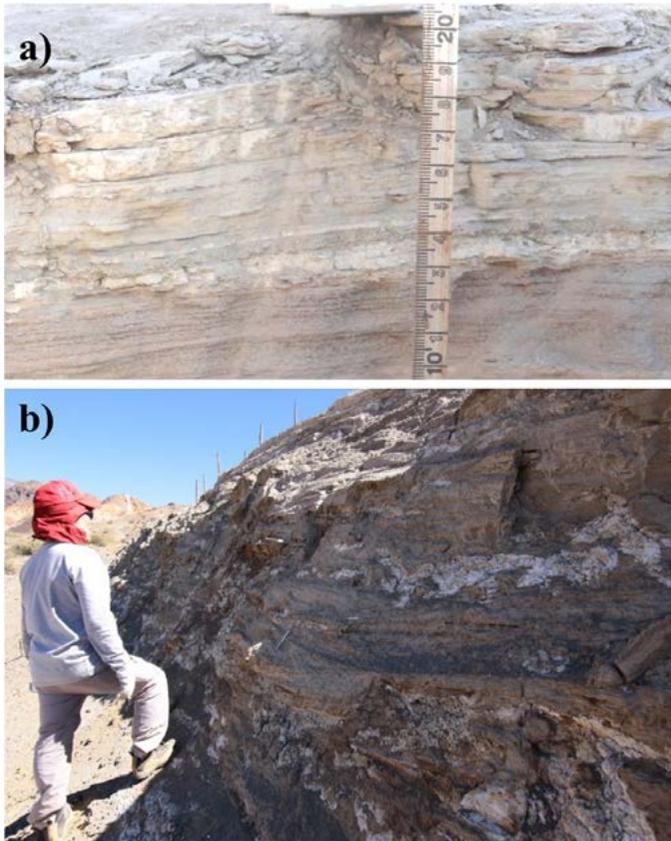
Figura 5. a) Estratos superficiales duros y agrietados. b) Eflorescencias salinas en el talud frontal de la CV1. Marzo de 2018.
Figure 5. a) Hard and cracked superficial layers. b) Saline efflorescence in the frontal slope of the CV1 tailings dam. March 2018.

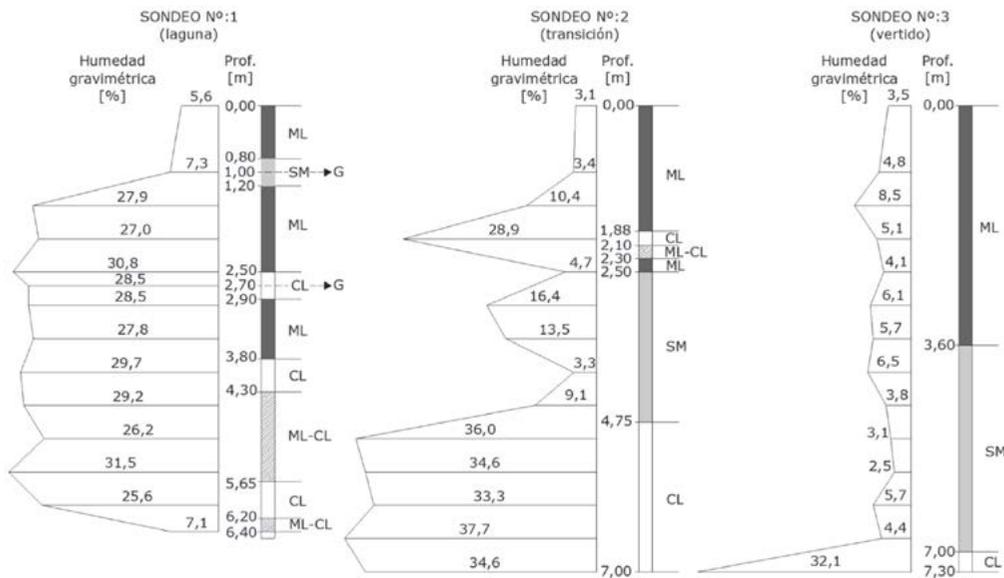
Figura 6. Estratigrafía y perfil vertical de humedad a partir del material recuperado en las perforaciones manuales en la PR CV1. G: punto de toma de muestras para granulometría.
Figure 6. Stratigraphic and gravimetric water content profile from the material recovered in the manual boreholes in the CV1 tailings dam. G: grain size distribution samples.

The analysis of the samples recovered from manual boreholes allowed us to establish simplified stratigraphic profiles and profiles of variation gravimetric moisture with depth (Figs. 6 and 7).

Cada 25 cm de avance de la perforación se recuperaron muestras alteradas. A partir de las muestras recuperadas se dibujaron los logs de sondeo (Fig. 6) y se determinó en laboratorio el perfil vertical de humedad gravimétrica. En los niveles marcados con "G" se obtuvieron muestras para granulometría.

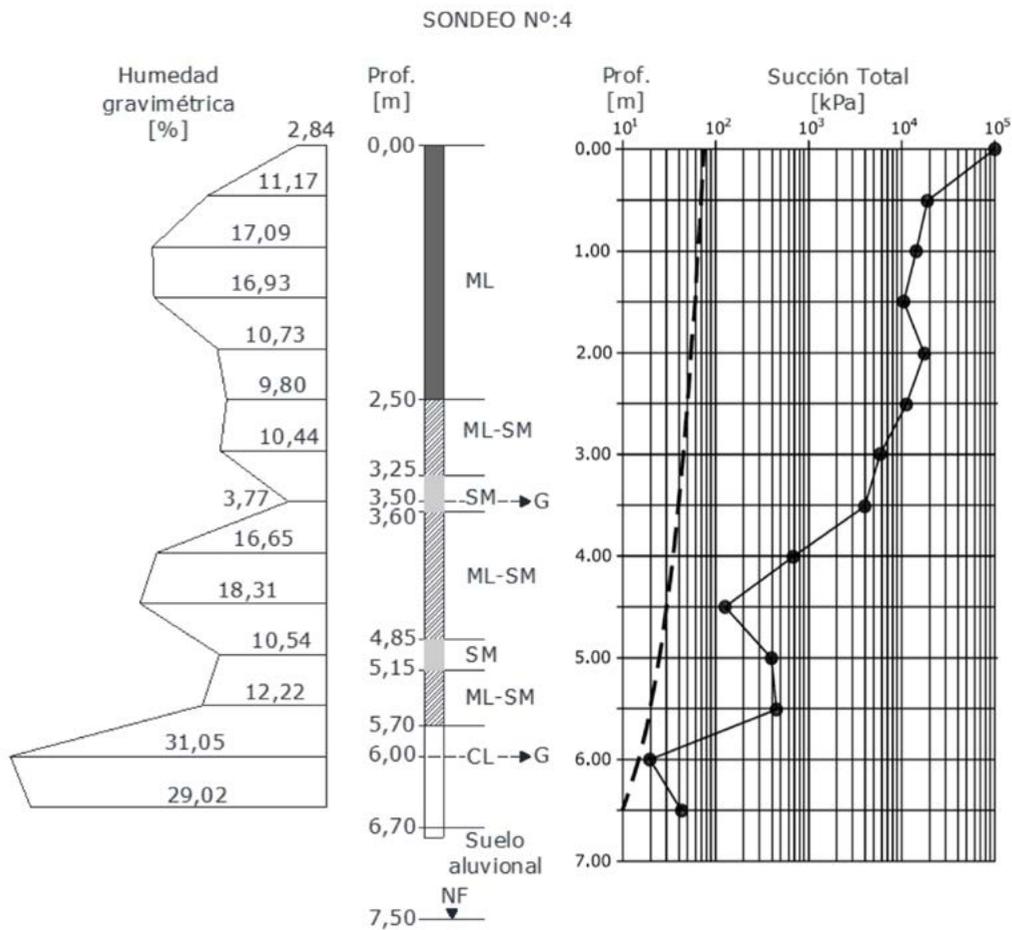
Figura 7. Perfil estratigráfico (centro), de humedad gravimétrica (izquierda) y de succión total (derecha) para muestras recuperadas del sondeo S4, CV2. G: punto de toma de muestras para granulometría.

Figure 7. Stratigraphic profiles (left), degree of saturation (centre) and total suction (right) for samples recovered from S4 borehole, CV2 tailings dam. G: grain size distribution samples.

El motivo de este comportamiento se comprende mejor con los datos del sondeo S4, realizado en la PR CV2. El log y el perfil de humedad se muestran en la Figura 7. Tal como muestran las curvas granulométricas que se presentan en la Figura 8, los tres tipos de relaves encontrados en la PR CV2 son prácticamente

idénticos a los de la PR CV1, con independencia de la profundidad de donde se obtuvo la muestra. Además, se determinó para cada muestra la succión total por medio de un psicrómetro de punto de rocío marca Decagon modelo WP4-T. Los resultados se muestran a la derecha de la Figura 7, en donde también se indica como referencia el perfil de presiones hidrostático. La estratigrafía y el perfil de humedad del sondeo S4 resultan similares al del S2, de la zona de transición del CV1. En ambos casos se alternan los limos y arcillas con capas de arena.

Se aprecian valores elevados de succión total, sobre todo en los estratos superficiales, disminuyendo en profundidad. En todo el espesor de relaves la succión está por arriba del perfil hidrostático, aproximándose hacia el fondo del sondeo. Nótese que en este caso existe un nivel freático en el suelo de fundación, debido a la presencia de un curso de agua permanente, vecino al depósito. En general el gradiente de succiones se corresponde con un flujo capilar ascendente inducido por evaporación. La excepción es el gradiente invertido entre los 1.5 y 2 m de profundidad, que puede ser un relicto de un evento de infiltración de agua de lluvia. En cambio, la oscilación por debajo de los 4.5m es muy probable que se deba a la variabilidad del método de medición. En cualquier caso, por debajo de los 4.5m de profundidad, la succión es baja y tiende a aproximarse al perfil hidrostático.

También en este caso, el mecanismo que permite explicar este comportamiento es el de la barrera capilar. En un paquete de estratos alternados de material fino (limo) y grueso (arena), el equilibrio hidráulico determina que la succión de dos estratos debe igualarse en la interfaz. Sin embargo, debido a que sus curvas de retención son radicalmente diferentes, la distribución de humedad cambia a saltos: los limos tienen elevada humedad en tanto las arenas tienen baja humedad. Este efecto ya se observó en el campo (Fig. 7).

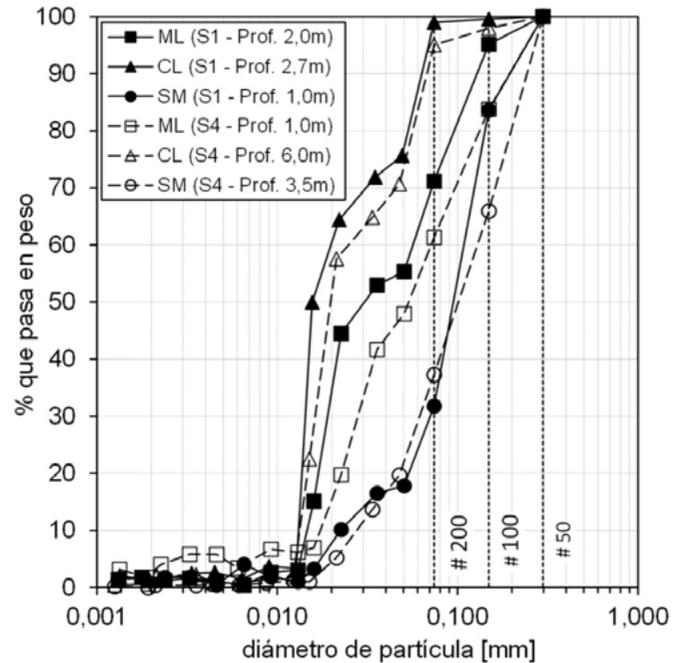
Figura 8. Curvas granulométricas para muestras de los sondeos S1 y S4.

Figure 8. Grain size distribution curves for samples of the S1 and S4 boreholes.

In both dams, the tailings found present very similar particle size curves (Fig. 8).

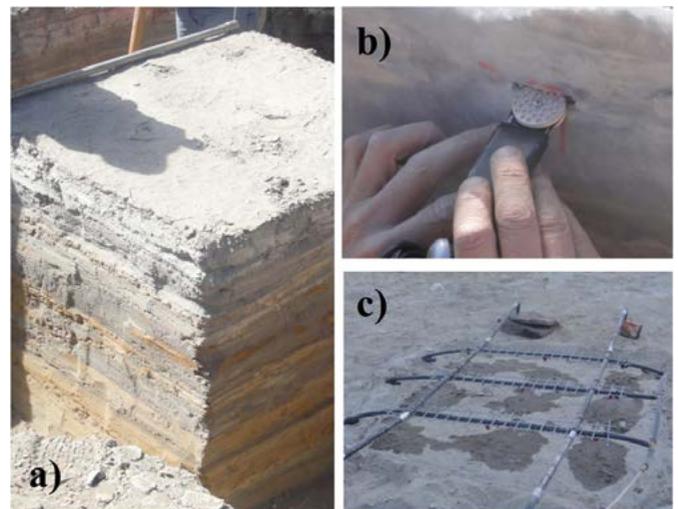
Figura 9. a) Perfil donde se aprecia la estratigrafía de la parcela de ensayo, nótese la variación del color debido a los diferentes grados de oxidación. b) Instalación de sensores a través de la barrera impermeable. c) Sistema de riego.

Figure 9. a) Stratigraphy of the test plot. b) Sensor installation through the impermeable barrier. c) Irrigation system.

El ensayo consistió en aislar hidráulicamente una parcela de 1,0 m de lado y 0,8 m de profundidad, para lo cual se excavo una trinchera, que a la vez permitiera la instalación de los sensores en los laterales del volumen de ensayo. Para evitar el flujo lateral se colocó una barrera de polietileno rodeando la parcela (Fig. 9).

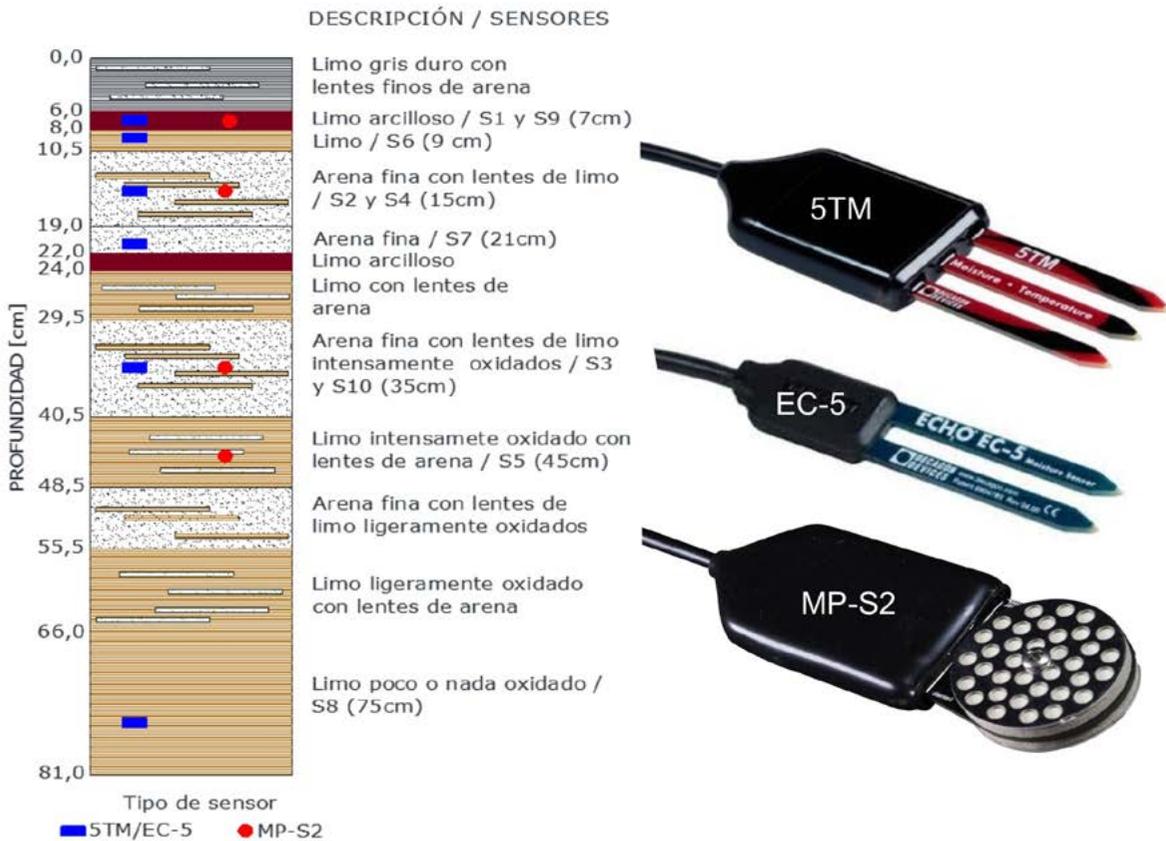
Figura 10. Perfil estratigráfico simplificado de la parcela estudiada y ubicación de los sensores.
Figure 10. Simplified stratigraphic profile and height location of the sensors.

permitividad dieléctrica. Adicionalmente, todos los sensores registran la temperatura del suelo. La Figura 10 muestra un perfil simplificado de la estratigrafía, en donde se indica la posición de los sensores.

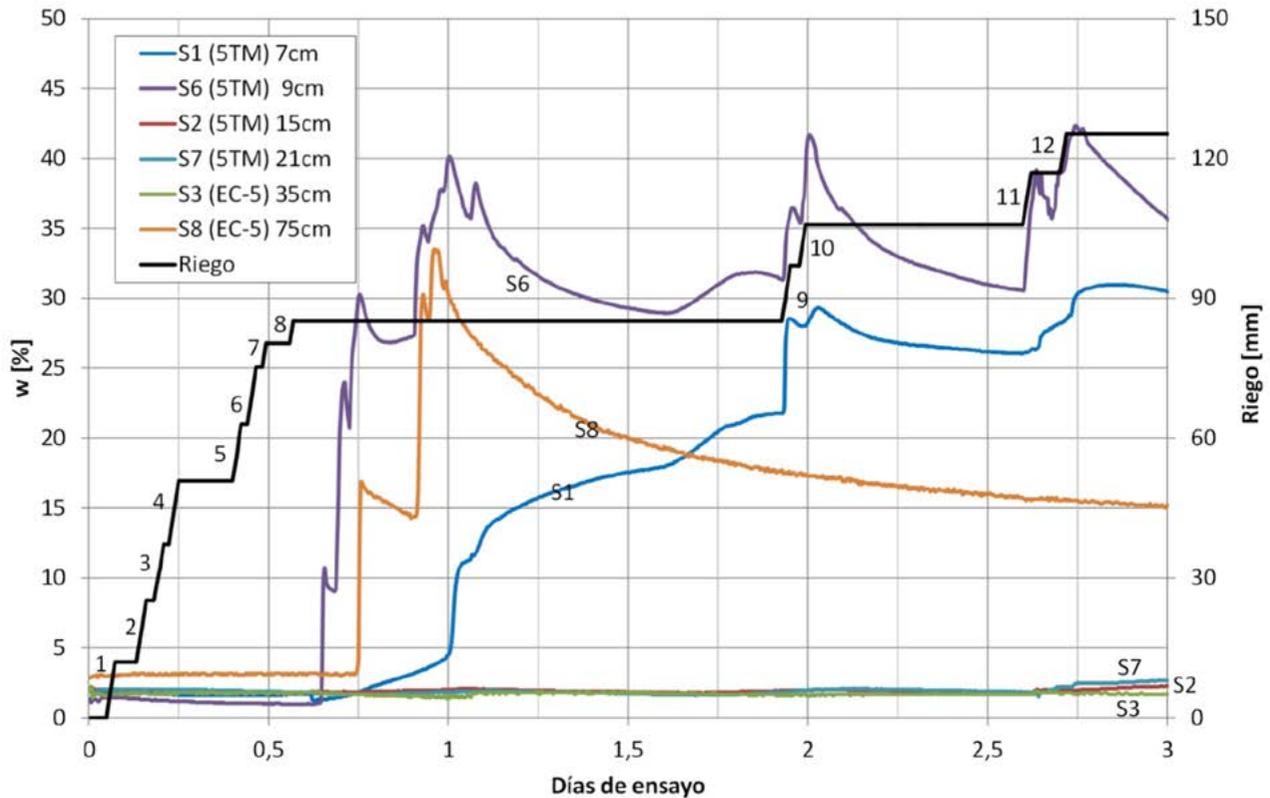
Figura 11. Variación de la humedad gravimétrica durante la Fase A.
Figure 11. Variation of water content during Phase A.

The irrigations carried out in Phase A and the summer rains in Phase B of the experiment, constituted water contributions of similar magnitude, although with very different intensities. Graphs show the variation of gravimetric moisture in the tailings for both phases (Fig. 11 to Fig. 13).

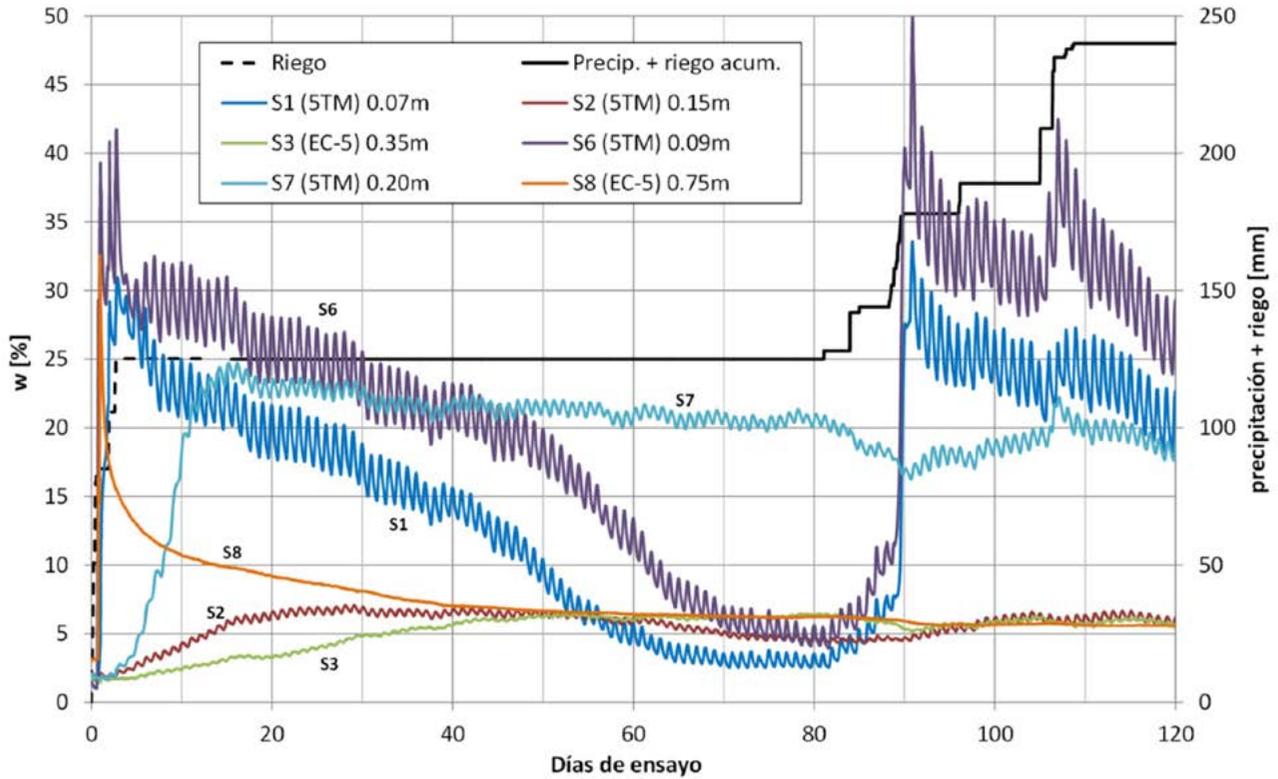
Figura 12. Variación de la humedad gravimétrica durante los 6 primeros meses de ensayo.
Figure 12. Variation of water content during the first 6 month of the experiment.

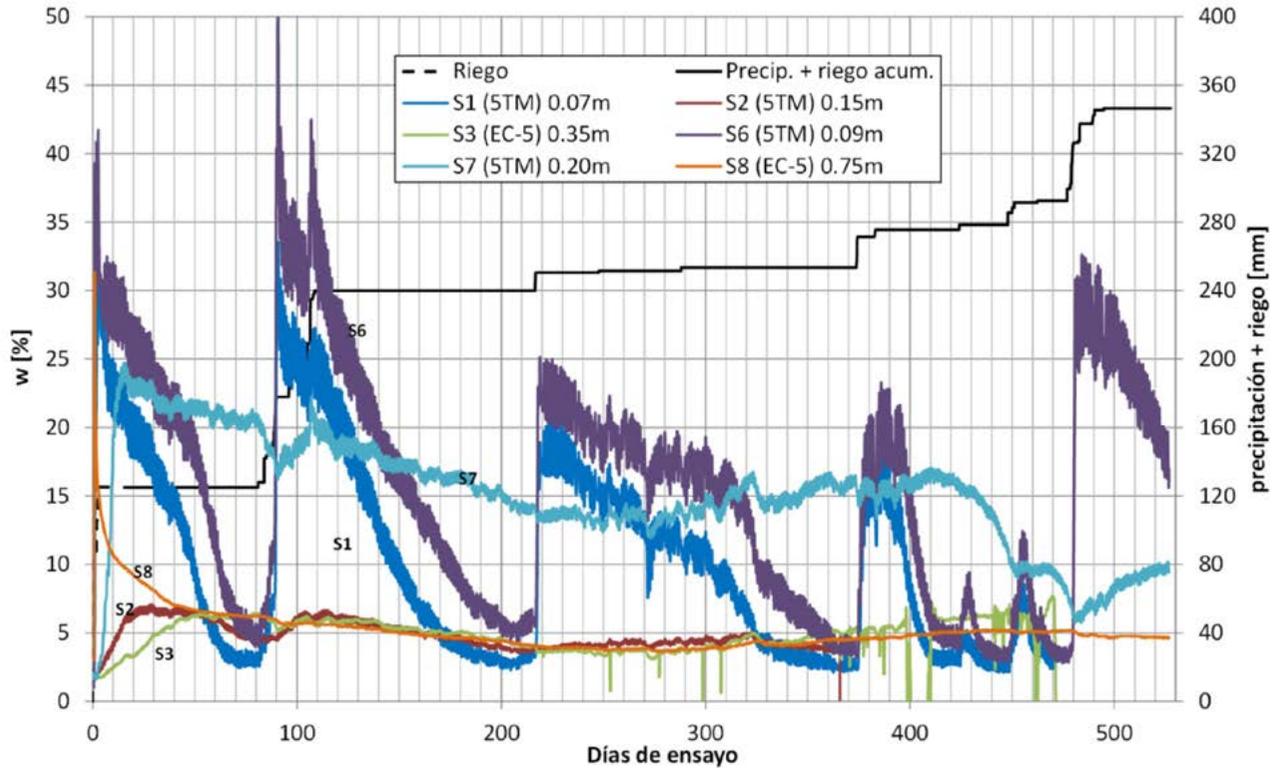
Figura 13. Variación de la humedad gravimétrica durante todo el ensayo.
Figure 13. Variation of water content during the whole test.

Por otra parte, las lecturas del sensor S5 (35 cm), se mantuvieron la mayor parte del tiempo fluctuando ligeramente alrededor de un 6 % de humedad, con reacciones a periodos de infiltración o secado muy amortiguadas (Fig. 13). El sensor S8 (75cm) no muestra variaciones ni reacciones posteriores a la finalización del ensayo de riego. La onda de largo periodo que se observa en el registro del sensor S8 posiblemente se debe a la variación anual de temperatura.

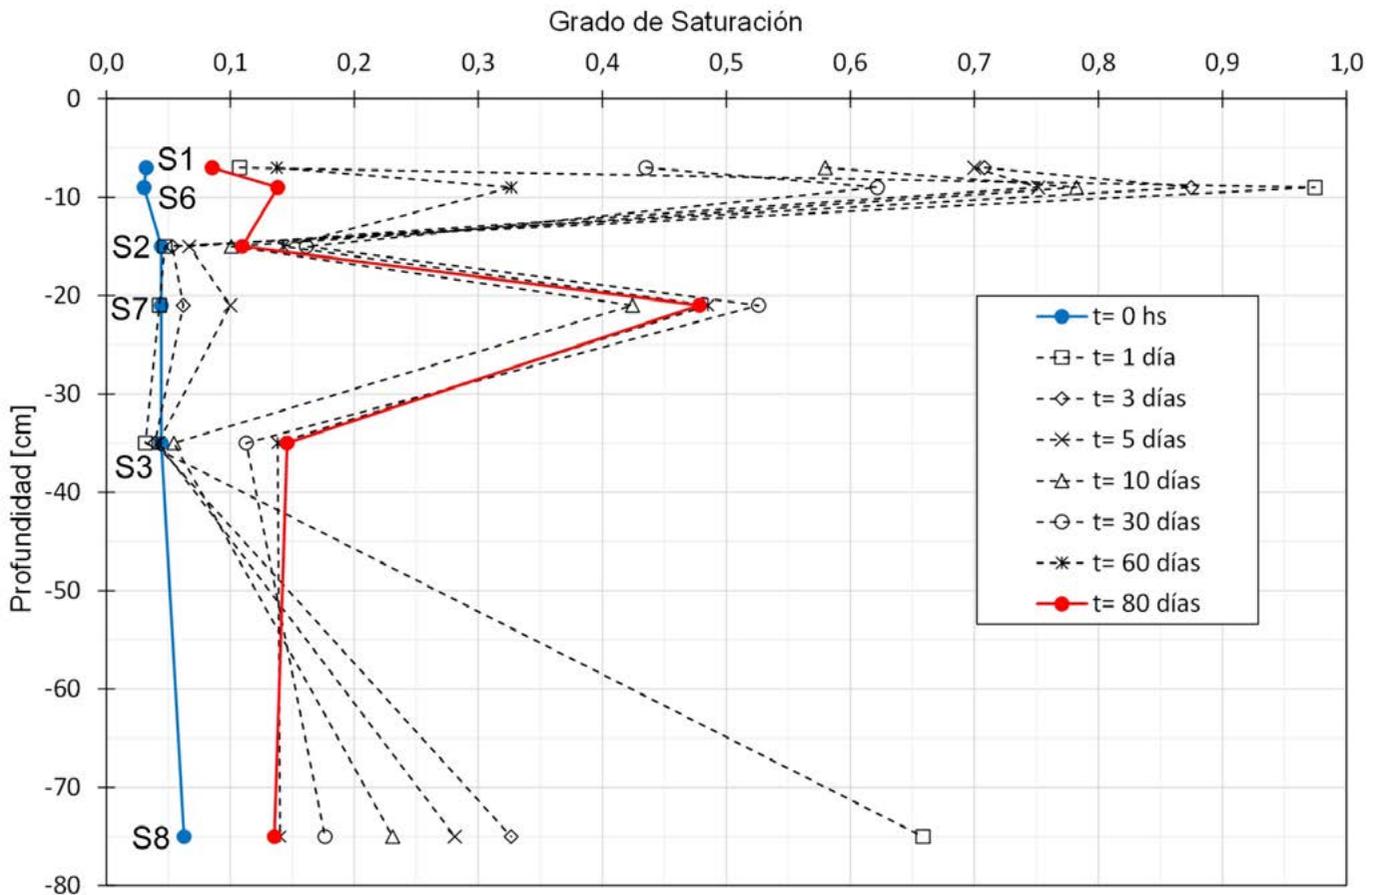
Figura 14. Perfiles de grado de saturación para el intervalo entre 0 y 80 días.
Figure 14. Saturation degree profiles (interval between 0 and 80 days).

The response of the rest of the instruments during infiltration processes is very complex. The sensors do not react in an order consistent with a wet front advancing downwards. On the contrary, what is observed is that the order of response has a direct relationship with the type of material where the sensors are installed. For example, during Phase A, sensors S1 (7 cm), S6 (9 cm) and S8 (75 cm), installed in layers of fine particles (silt and clayey silt) react two days earlier than the rest of the sensors S2 (15 cm), S7 (21 cm) and S3 (35 cm), installed in layers where the particles have larger sizes (fine sand). The fingering phenomenon may explain why the deepest sensor, S8, reacts much earlier than all sensors installed above, but in sand (Figs. 14 and 15).

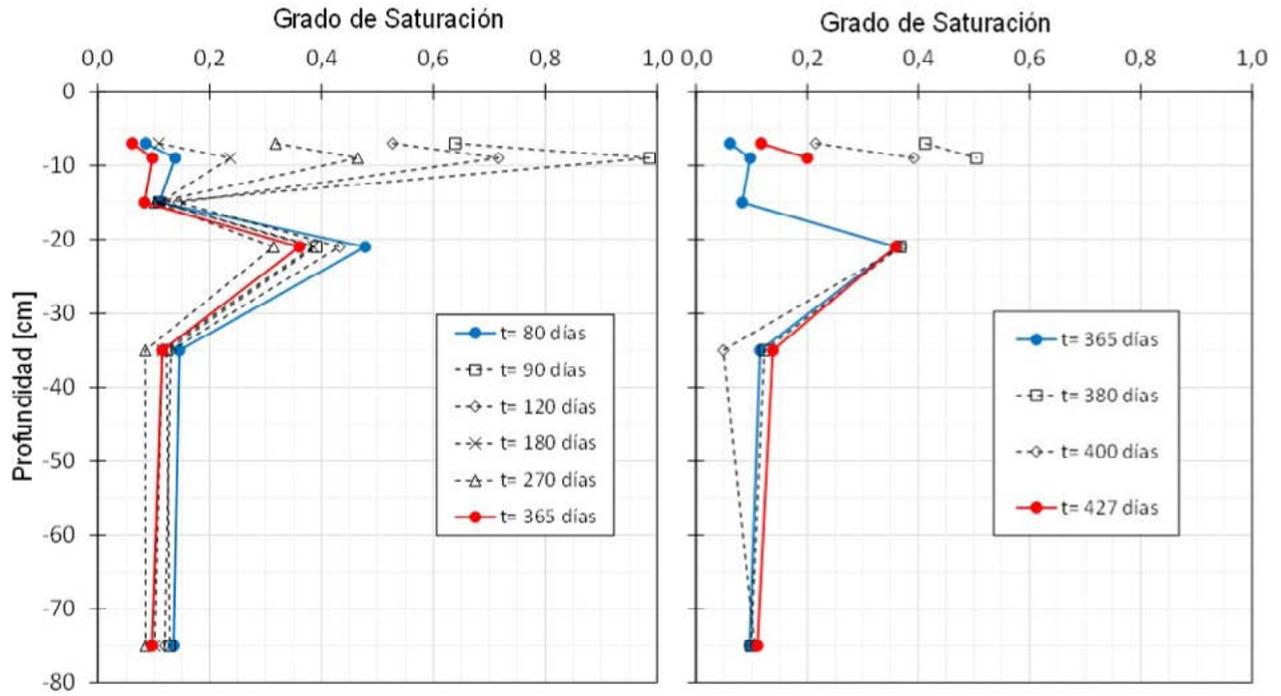
Figura 15. Perfiles de grado de saturación. Intervalo entre 80 días y 365 días (izquierda) y entre 365 y 427 días (derecha).
Figure 15. Saturation degree profiles. Interval between 80 days and 365 days (left) and between 365 and 427 days (right).

En la Figura 15 los perfiles de grado de saturación corresponden a tiempos comprendidos entre los 80 y 365 días de ensayo (izquierda) y entre los 365 y 427 días de ensayo (derecha). En general, se aprecia el carácter acotado de la capa activa, más aun si se tiene en cuenta que las lluvias aportaron 236mm durante la fase B de ensayo.

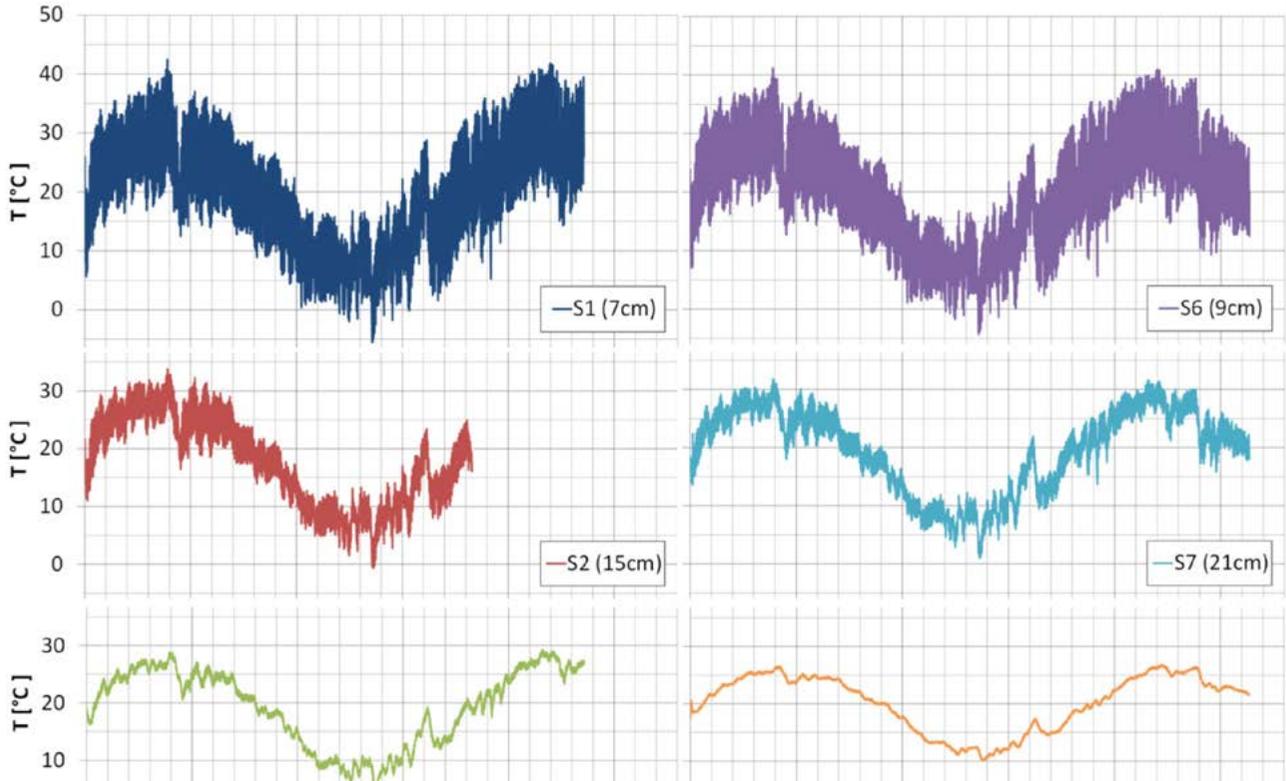
Figura 16. Registros de temperatura a lo largo de todo el ensayo.
Figure 16. Temperature records throughout the whole test.

La Figura 16 muestra las variaciones de temperatura medidas a diferentes profundidades, para todo el ensayo. Los sensores superficiales registraron en verano temperaturas mayores a los 40°C (S1 y S6 ubicados a 7 y 9 cm respectivamente), mientras que en invierno fueron registradas temperaturas por debajo de cero grados hasta los 35cm de profundidad (S2). La amplitud de temperaturas registradas disminuye con la profundidad. Para el sensor más profundo (S8 ubicado a 75 cm) las temperaturas máximas registradas son de 25 °C mientras que las mínimas se encuentran en torno a los 10 °C. Si bien las temperaturas mínimas en los sensores intermedios (S7 y S3) no están por debajo de cero, en el invierno de 2014, llegan a tener temperaturas muy bajas, 1 y 4 grados sobre cero respectivamente

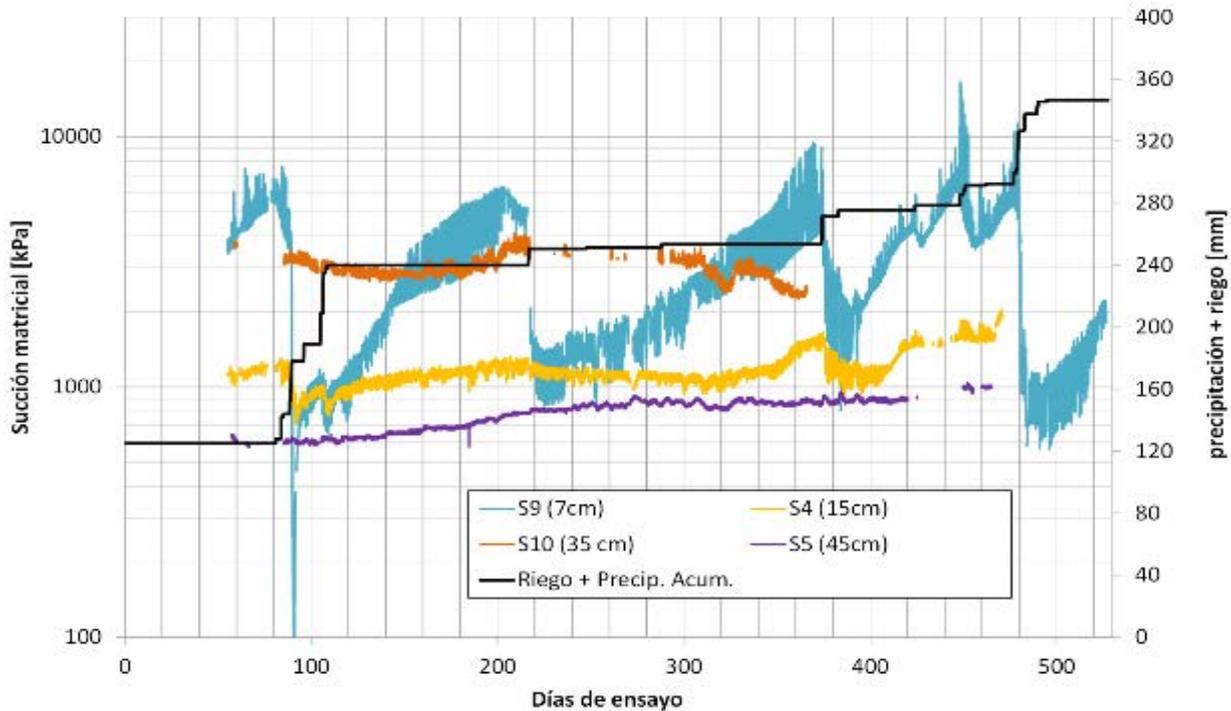
Figura 17. Registros de succión a lo largo de todo el ensayo, corregidos por temperatura. Para referencia se muestra también el registro de riego + lluvia acumulada.

Figure 17. Temperature-corrected suction records throughout the whole test. Accumulated irrigation + rainfall is also shown for reference.

La Figura 17 muestra los registros de succión corregidos. Los datos deben interpretarse con cautela, ya que las correcciones aplicadas van de -95% al +70% respecto de los valores medidos.

Analizando los registros de succión, se puede ver que el sensor más superficial, S9 (9 cm), reacciona con una caída brusca de succión ante cada evento de

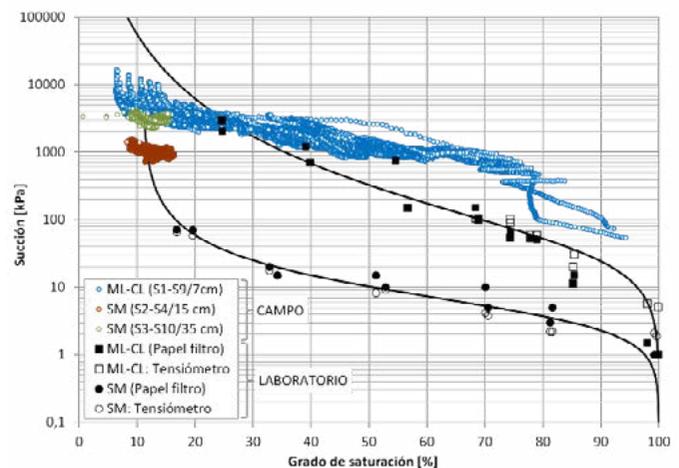
Figura 18. Datos de campo de succión matricial vs grado de saturación, obtenidos con pares de sensores ubicados a igual profundidad, comparados con datos de laboratorio de la curva de retención de materiales similares al de la capa instrumentada. Las líneas continuas corresponden a curvas de van Genuchten (1980) ajustadas a los datos de laboratorio.

Figure 18. Field data of matric suction vs. degree of saturation (from VWC measurements), compared to laboratory retention curve data for similar materials of the instrumented layer. Continuous lines are van Genuchten (1980) curves fitted to the laboratory data.
