Instituto Tecnológico
GeoMinero de España

**INFORME SOBRE LOS DAÑOS PRODUCIDOS
EN UNAS VIVIENDAS DE LA LOCALIDAD DE
FABERO (LEON).**

Febrero de 1.991.

INFORME SOBRE LOS DAÑOS PRODUCIDOS EN UNAS VIVIENDAS DE LA LOCALIDAD DE FABERO-LEON (Febrero de 1.991).

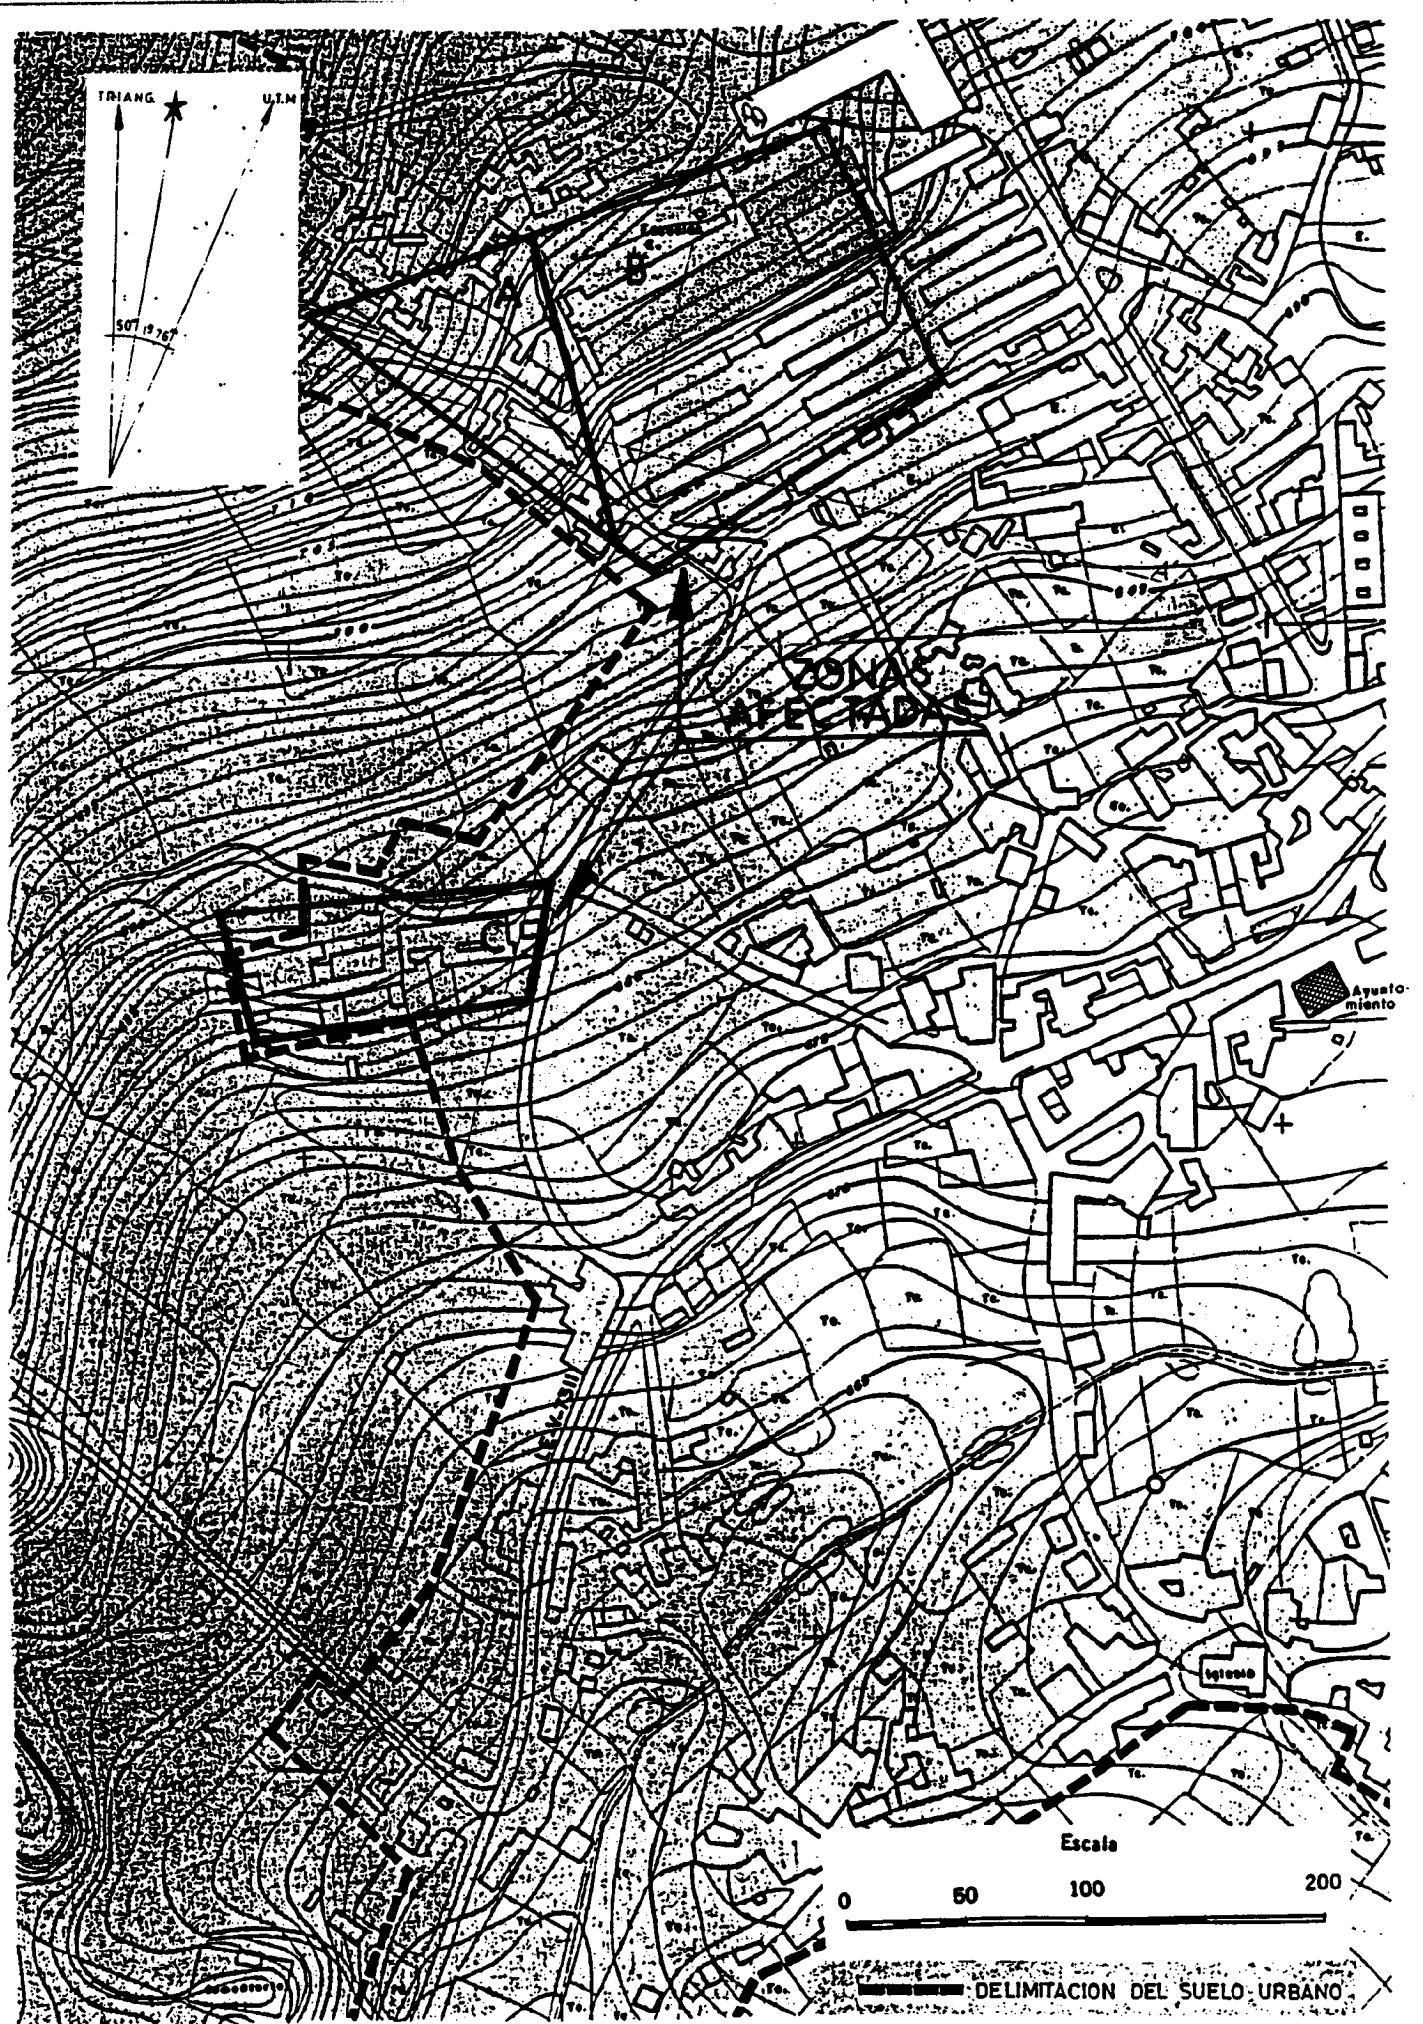
Fig. 1 - LOCALIZACION DE LAS ZONAS AFECTADAS EN FABERO

En el recorrido practicado se han podido determinar cuatro zonas claramente diferenciadas por las características de las grietas y su distribución geográfica (Fig. 1):

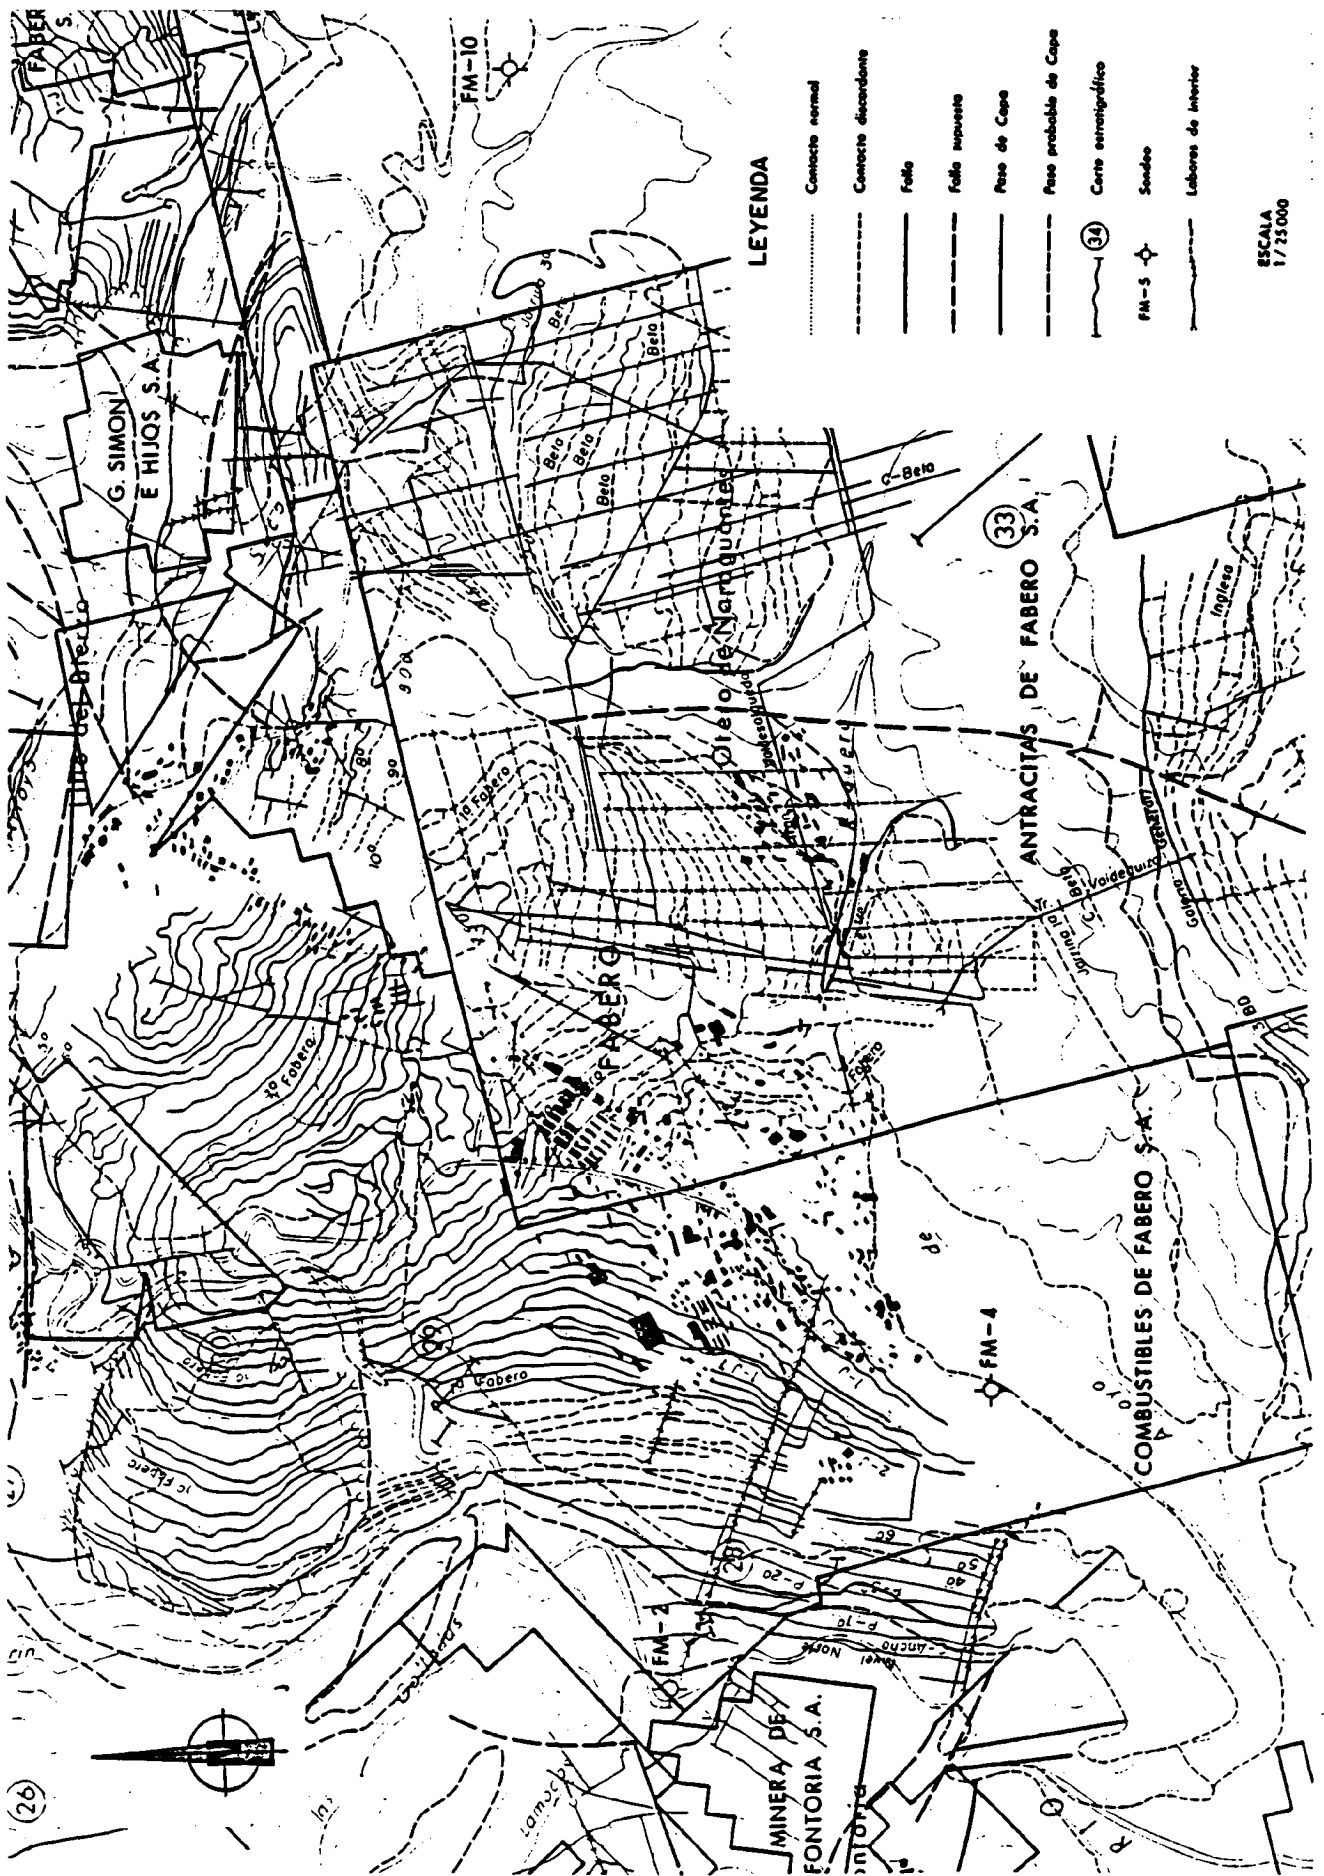
Fig. 5 - PLANO DE LABORES MINERAS

Las labores mineras que se localizan en la zona objeto de este informe, pertenecen a explotaciones de la empresa Combustibles de Fabero, S.A., cuyos límites de concesiones y esquema general de labores de interior se han reflejado en las figuras 5 y 6 respectivamente y donde se aprecian la intrusión de estas labores por debajo del casco urbano de Fabero.

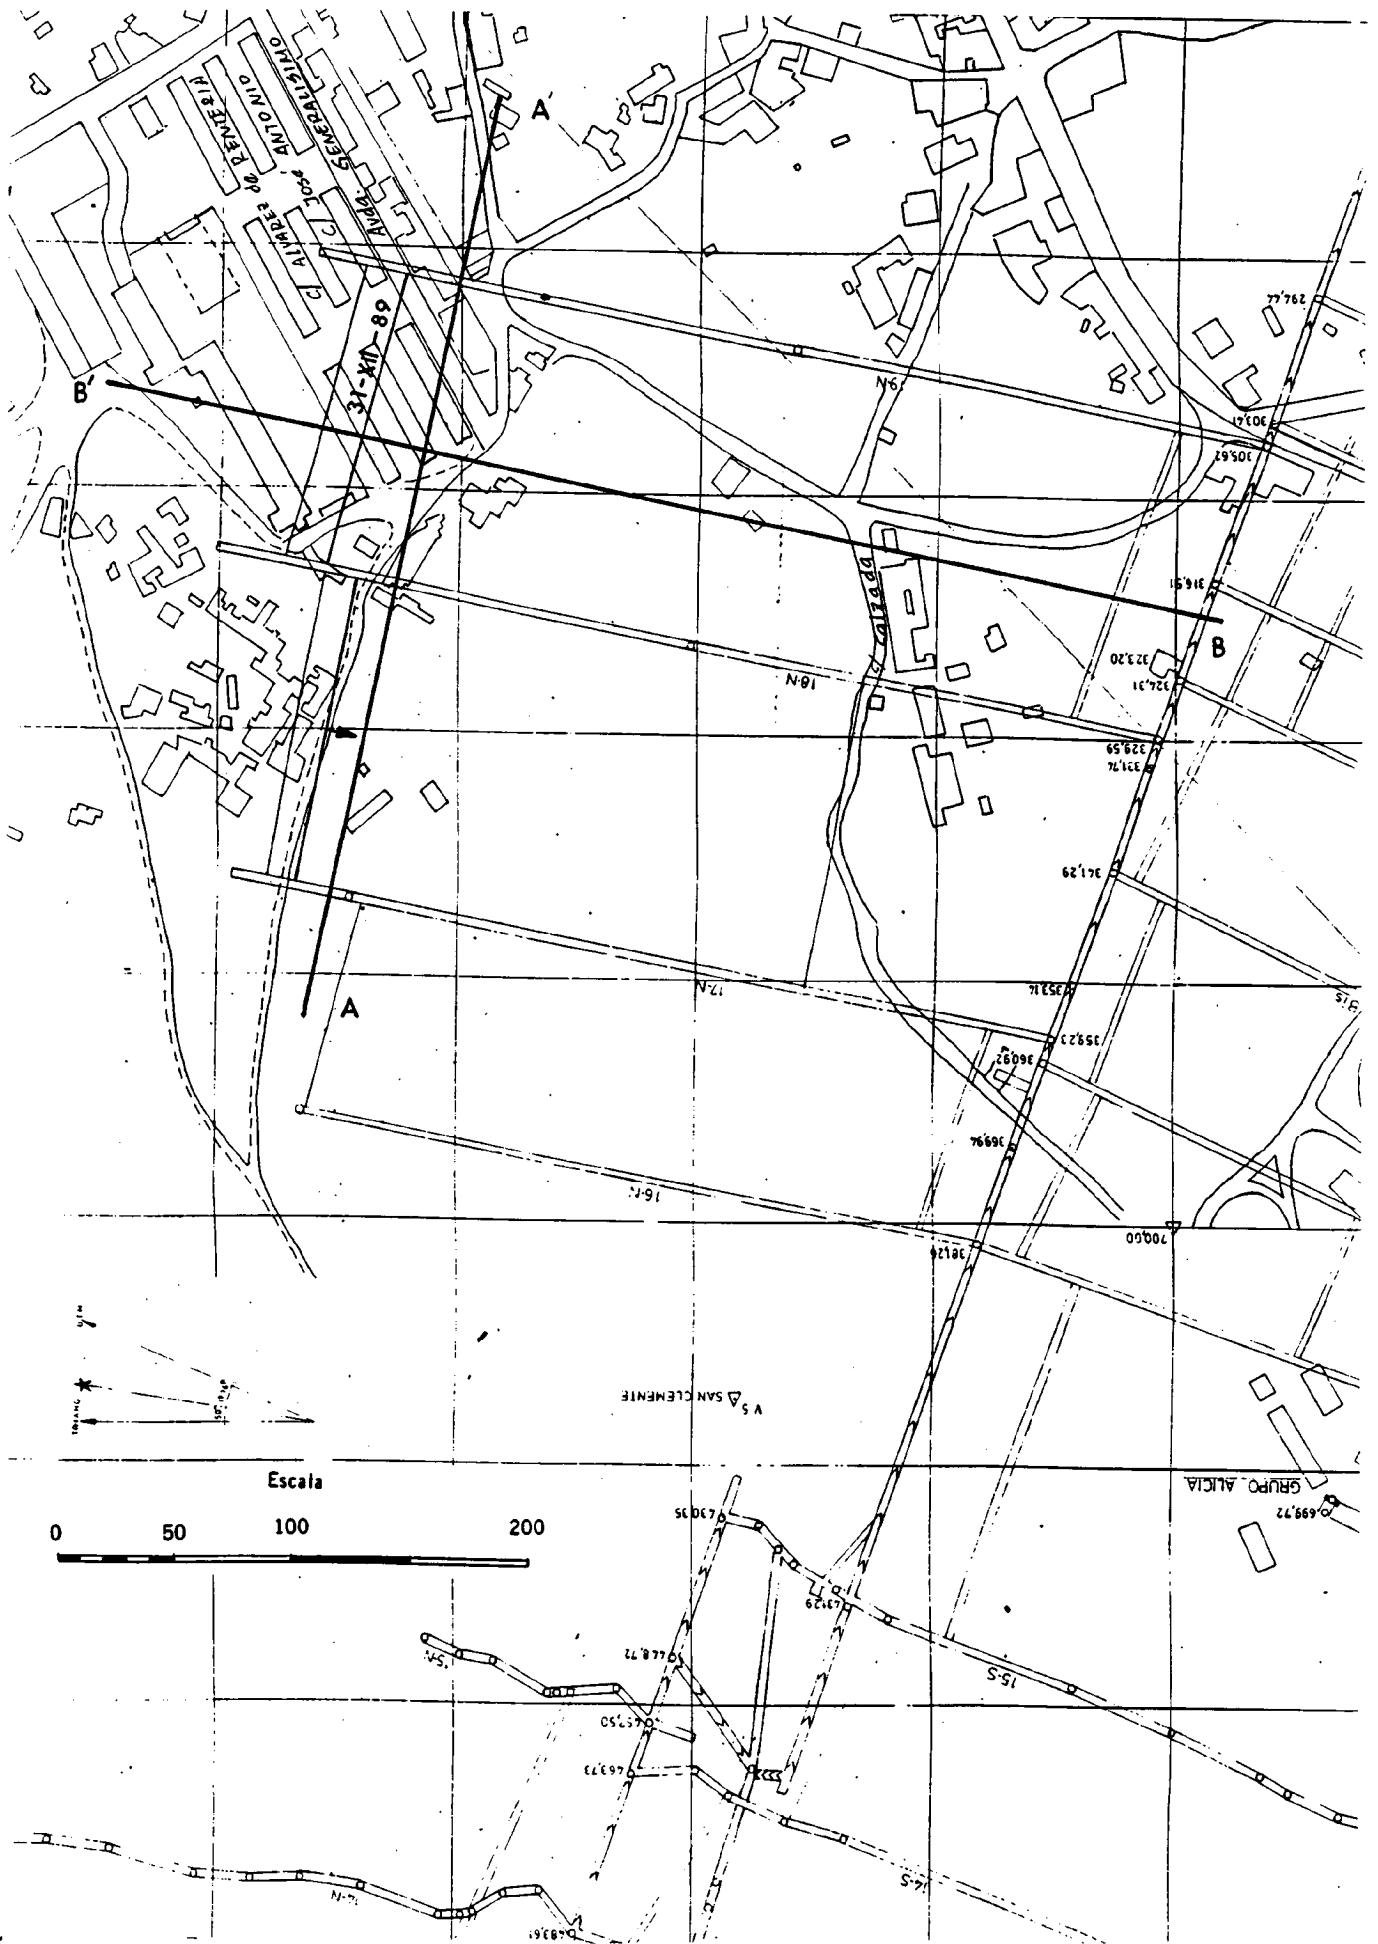
Fig. 6 - PLANES DE LABORES DE COMBUSTIBLES DE FABERO, S.A. Años 1989 y 1990. Grupo RIO

En el plano de la figura 6 se recoge el estado de las labores correspondientes a los Planes de 1.989 y 1.990 del Grupo RIO de COFASA, además del plano de superficie con diferentes vértices, que taquimétricamente relacionan éste con las labores subterráneas, mediante un sistema cartesiano con centro de coordenadas en el vértice de cota 700, situado en las proximidades de la bocamina Alicia. También, se han representado dos cortes AA' y BB' con interpretación en las figuras 7 y 8, correlacionando las labores con las zonas de influencia en superficie.
