Instituto Tecnológico  
GeoMinero de España

PROCESO DE HUNDIMIENTO POR SUBSIDENCIA  
KARSTICA EN LA LOCALIDAD DE GORRITI.  
(NAVARRA).

Enero de 1.989.-

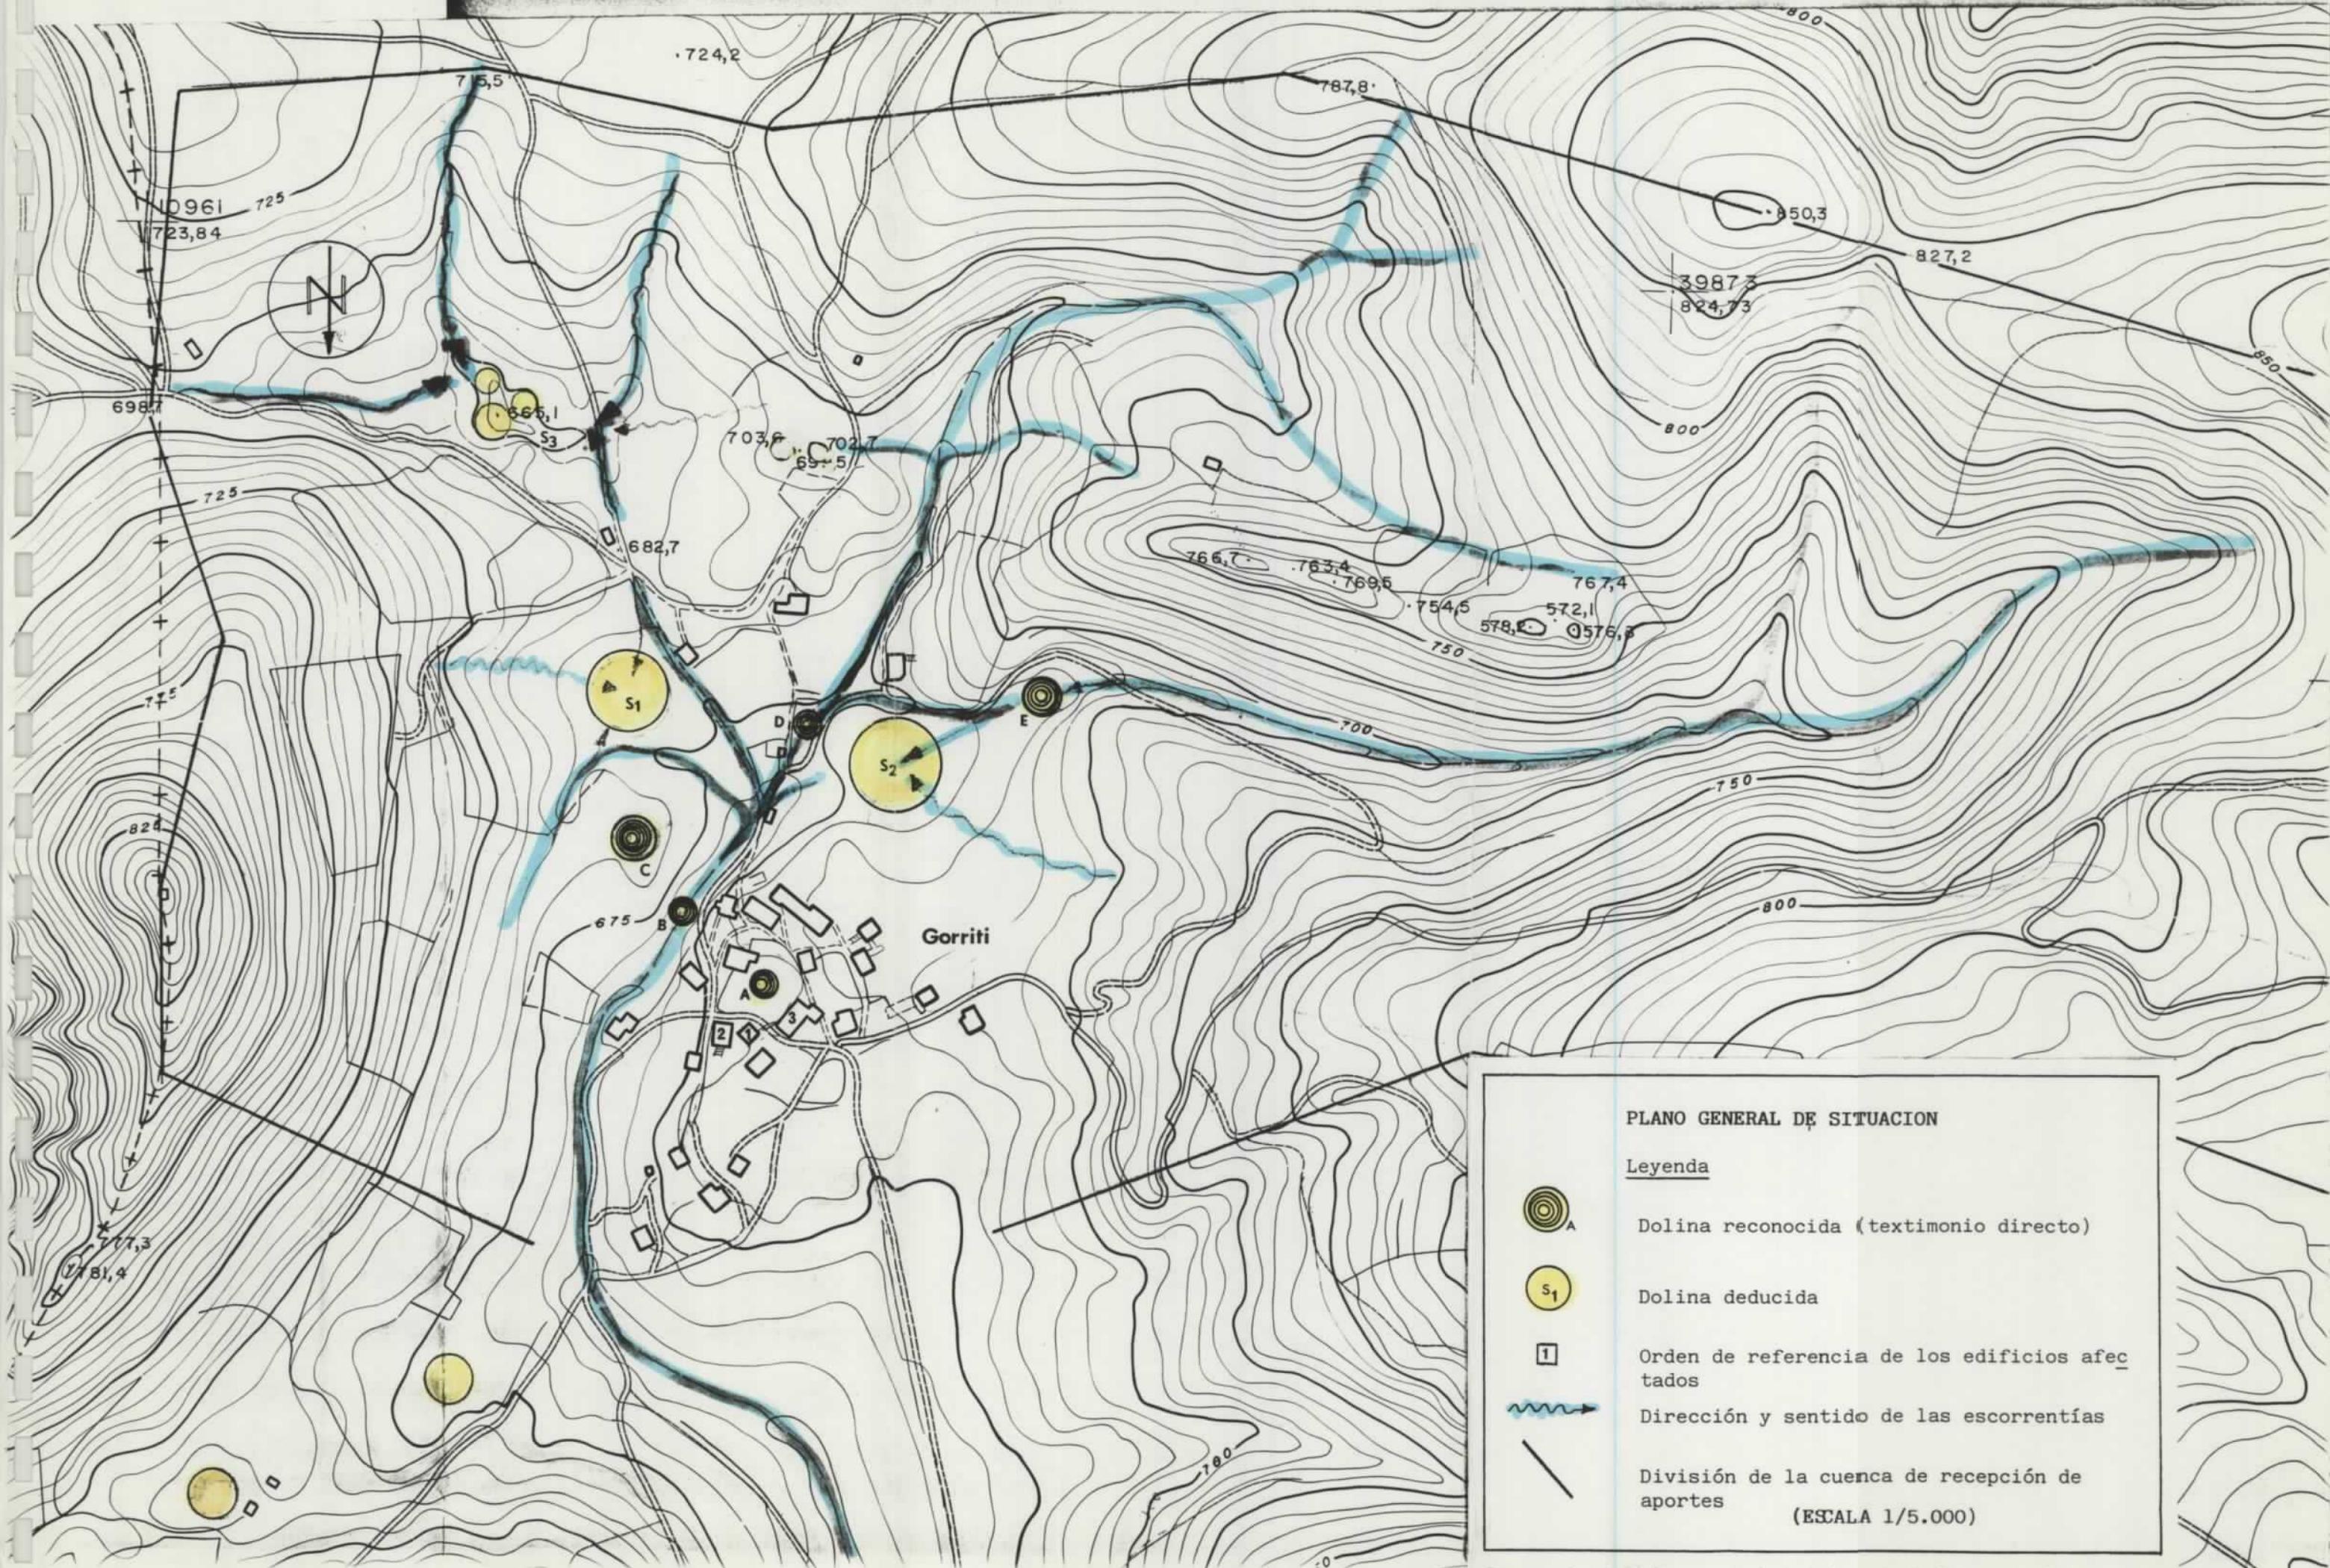
E. 1:5.000

- (1) Casa del Concejo de Gorriti.
  - (2) Casa con grietas en su fachada N. y E.
  - (3) Casa con desplomes del muro NW. ocurridos en otro tiempo.
  - (4) Punto en el que según declaraciones del Sr. Alcalde se han producido hundimientos espontáneos, llenados con piedras y suelo por el dueño de la finca.
- Arroyo

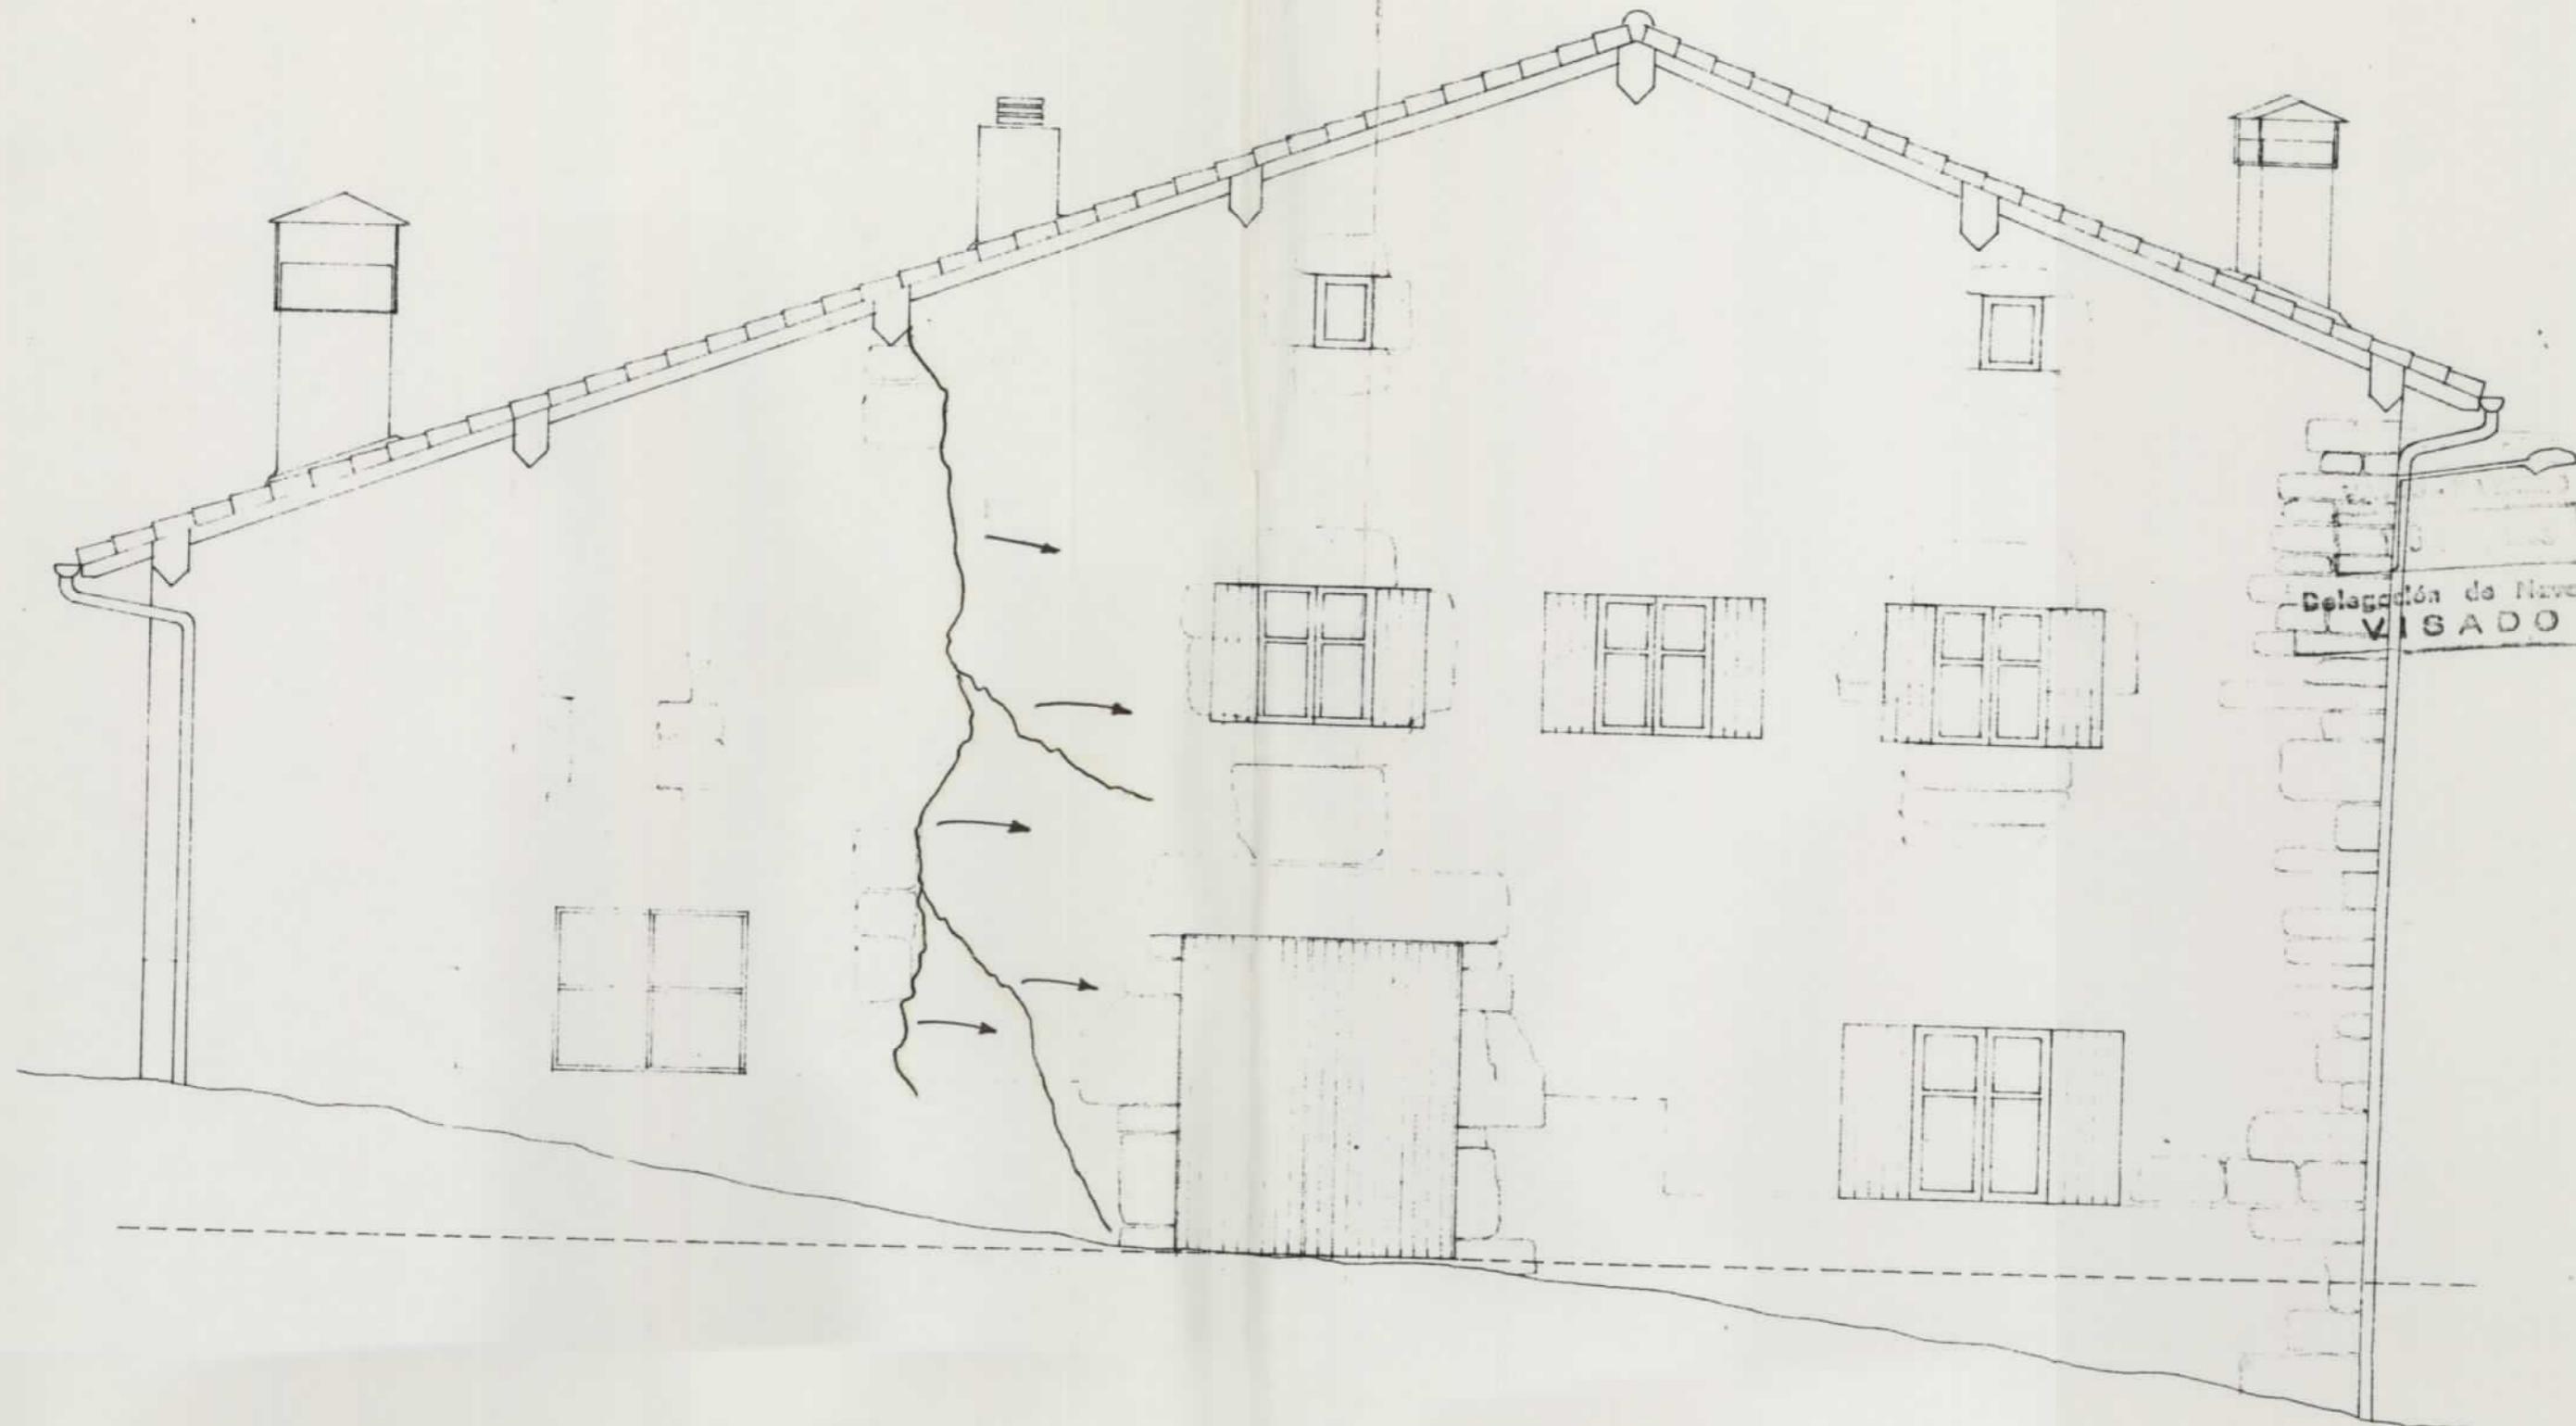
ALZADO ESTE

Los planos n.º 7 y n.º 8, corresponden a las fachadas Oeste y Este antes de llevarse a cabo la reforma del edificio. En este último se pueden apreciar dos fracturas abiertas en la parte de arriba, producidas probablemente por el asentamiento y basculamiento del muro Norte. A partir de la observación de este problema se proyectó el recalce del muro en la reforma de edificio.

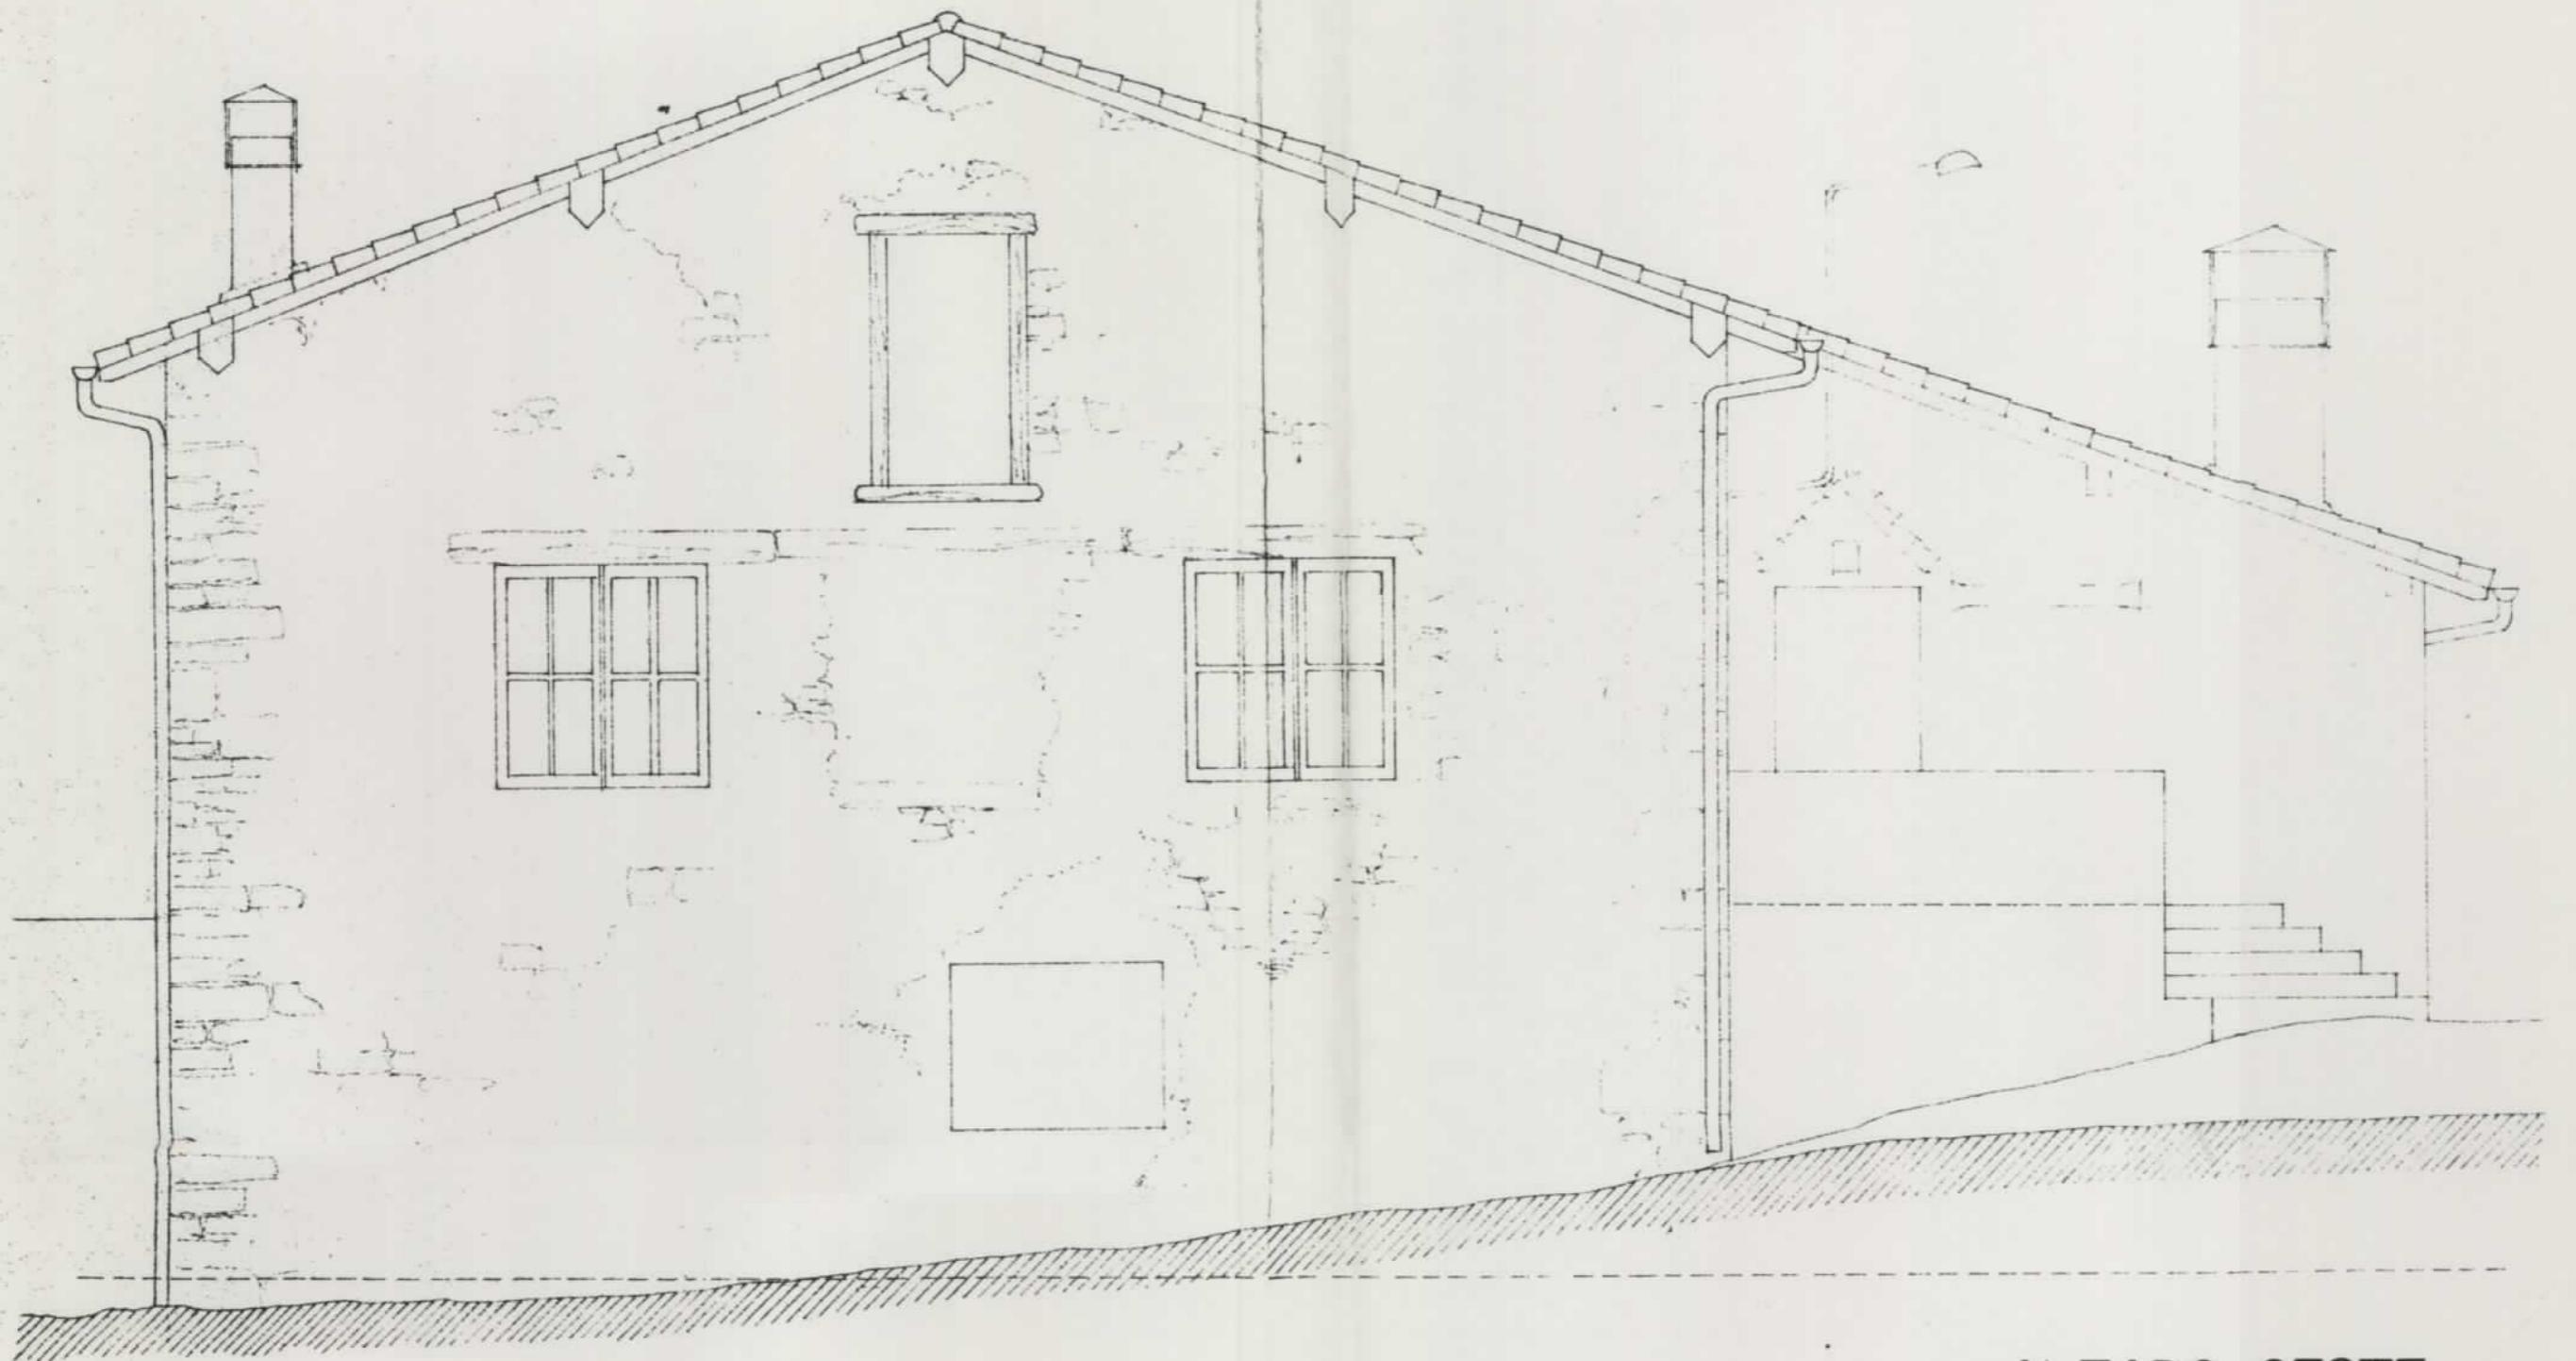
ALZADO OESTE

Como se puede observar el juego de grietas obedece a un basculamiento general de todo el edificio hacia la izquierda, hacia la zona hundida. La construcción adosada en la parte izquierda del edificio no presenta desplazamiento aparente. Sin embargo, el Edificio Concejil se separa a través de una gran grieta, con más de 2 cm. de apertura en la parte alta. Las fracturas, como sucede normalmente, aprovechan las zonas de debilidad dentro del muro que suponen las ventanas.
