DESLIZAMIENTOS DE LADERA EN LA RESIDENCIA I
DE ANCIANOS DEL POLIGONO BENEFICO DOCENTE
DE FUENTES BLANCAS.
- BURGOS -

Nº Sicaen/88241

INSTITUTO GEOLOGICO Y MINERO DE ESPAÑA

Junio de 1.988.

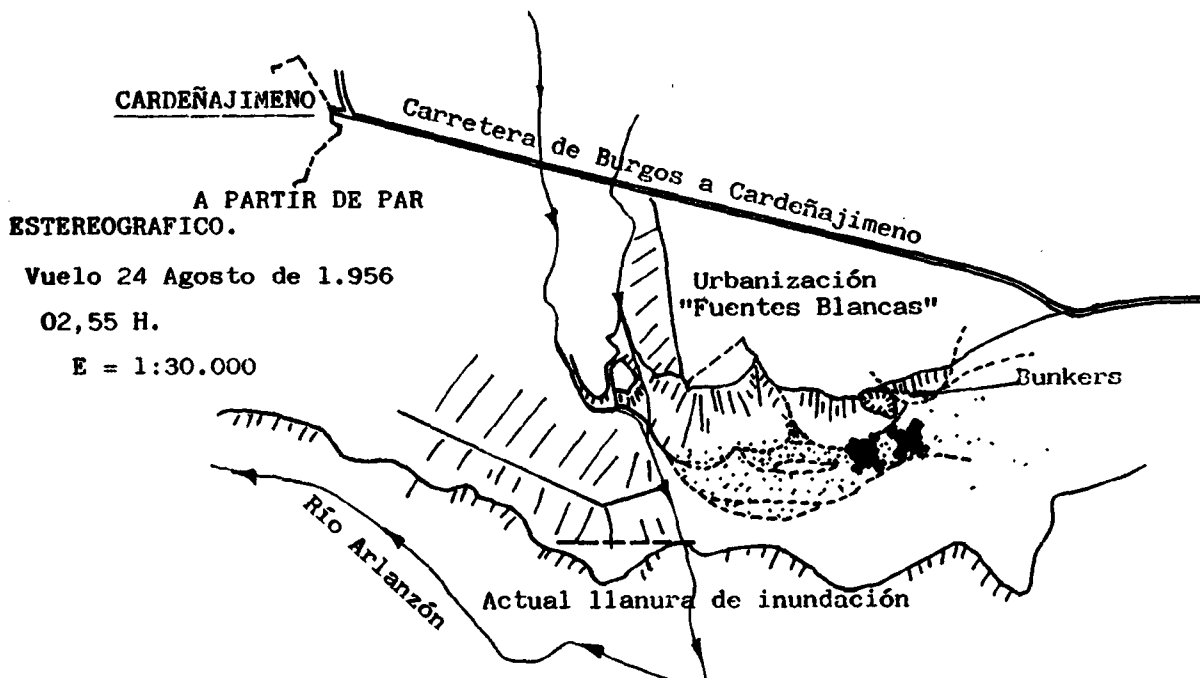
1.- La zona justo donde se produce el deslizamiento presenta en la fotografía un socavón cuyo origen no es posible determinar y que quizás tenga algo que ver con la excavación y actividad producida durante la Guerra Civil de la que quedan todavía bunkers construidos.

2.- El actual emplazamiento de los dos edificios se enclava en cima de la llanura aluvial y en la que se reconocen morfologías propias de la dinámica del Río Arlanzón en su paulatino proceso de encajamiento.

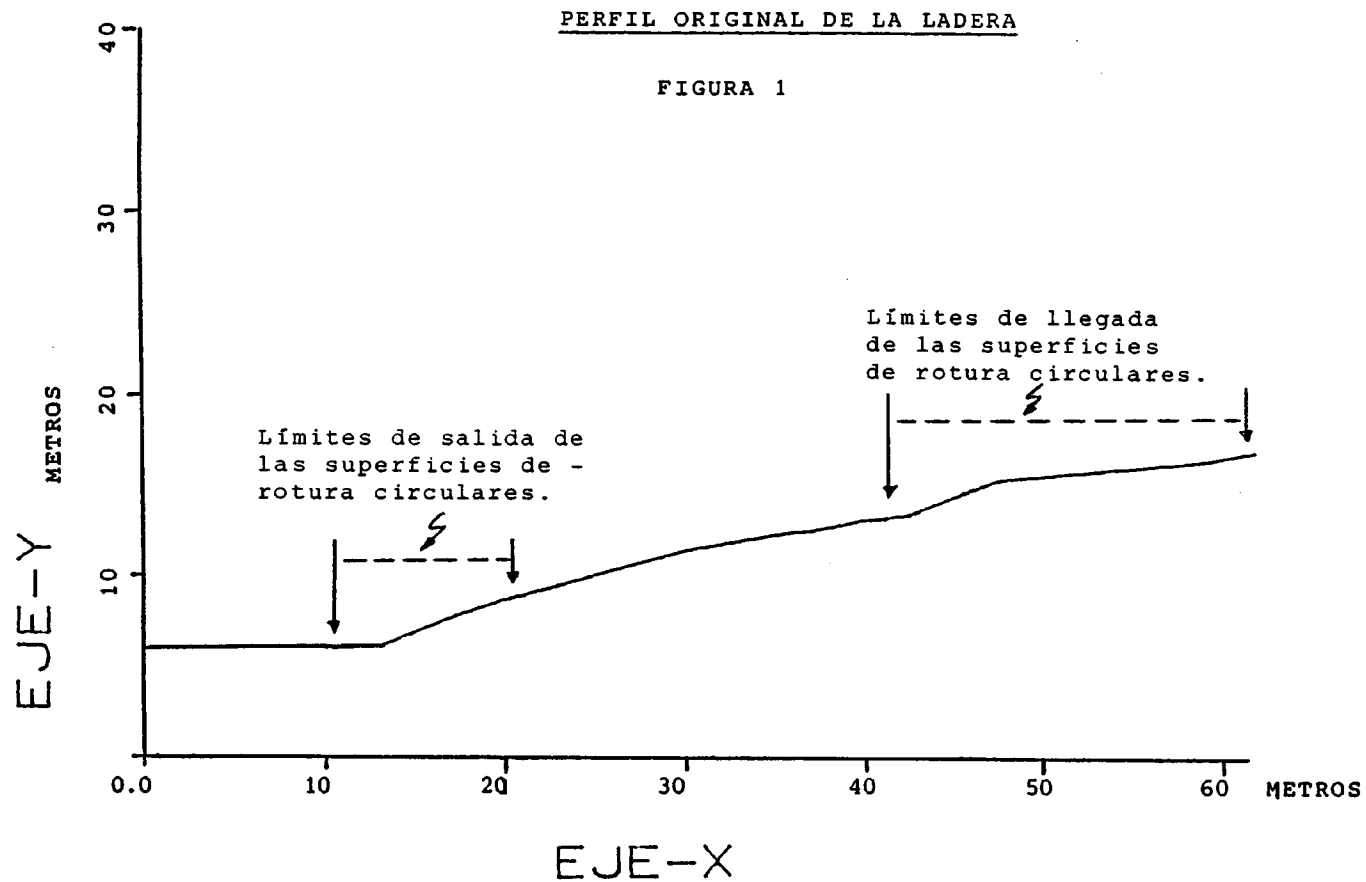
FIGURA 2

En las figuras 1 y 2 se han representado las dos geometrías del talud analizadas.

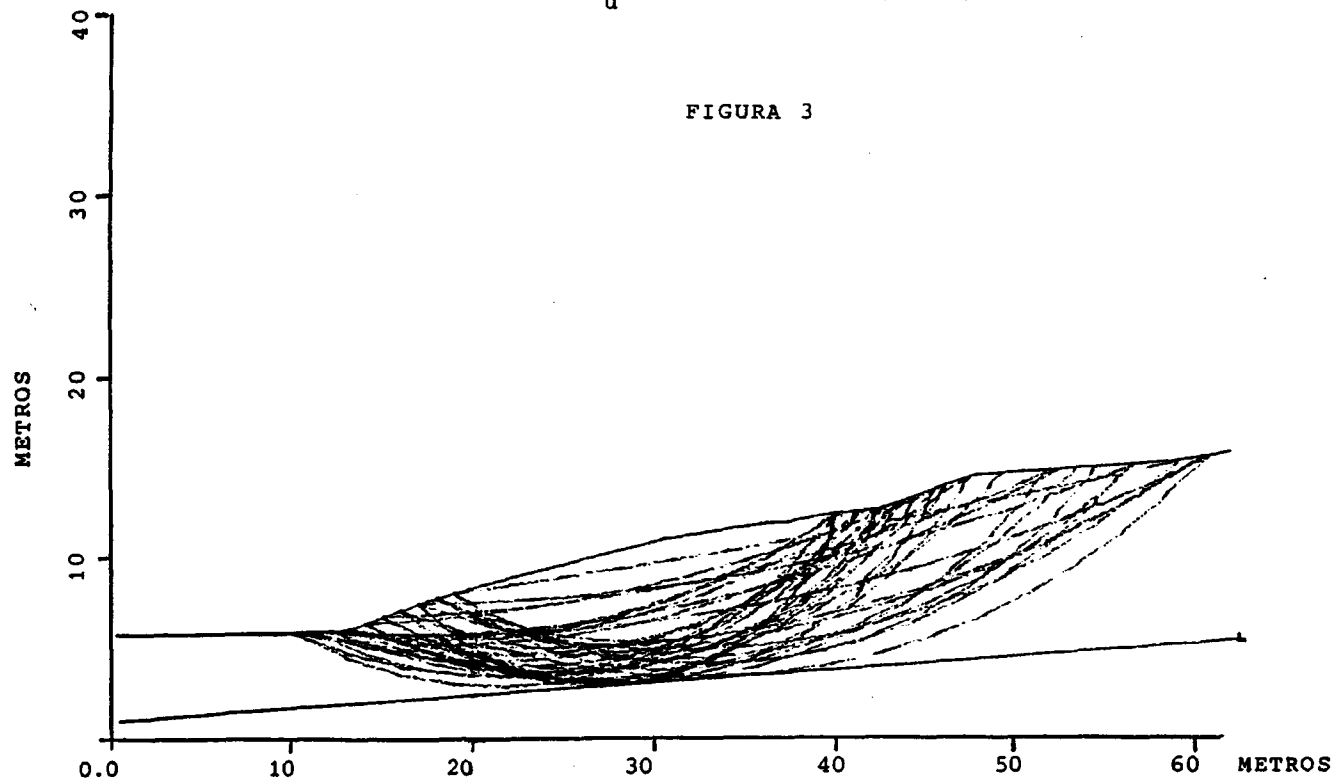
FIGURA 4

Las figuras 4, 8 y 12 representan superficies inestables para distintas condiciones: sus factores de seguridad están por debajo de la unidad ($F < 1,0$), mientras que las figuras 6 y 10 presentan superficies estables, aunque en el caso de la figura 6, el factor de seguridad está prácticamente en el límite.

Las superficies de rotura más inestables, se van haciendo más profundas cuanto menor es el factor de seguridad F (figuras 4 y 8), mientras que son más superficiales al aumentar F y al aumentar la altura del nivel freático (figuras 6, 10 y 12).

- Las posibles superficies de rotura a corto plazo son las más profundas de las analizadas, bajando por debajo de la cota del pie del talud (figuras 4 y 8); estos casos más inestables corresponden a cualquier posición del nivel freático, aunque cuanto más seco esté el material más estable será la ladera.

- Ante la posible continuación de la rotura que sufrió el talud, y puesto que los análisis a corto plazo resultan inestables incluso para el talud seco, habría que realizar alguna obra suplementaria al drenaje para asegurar la estabilidad de la ladera.

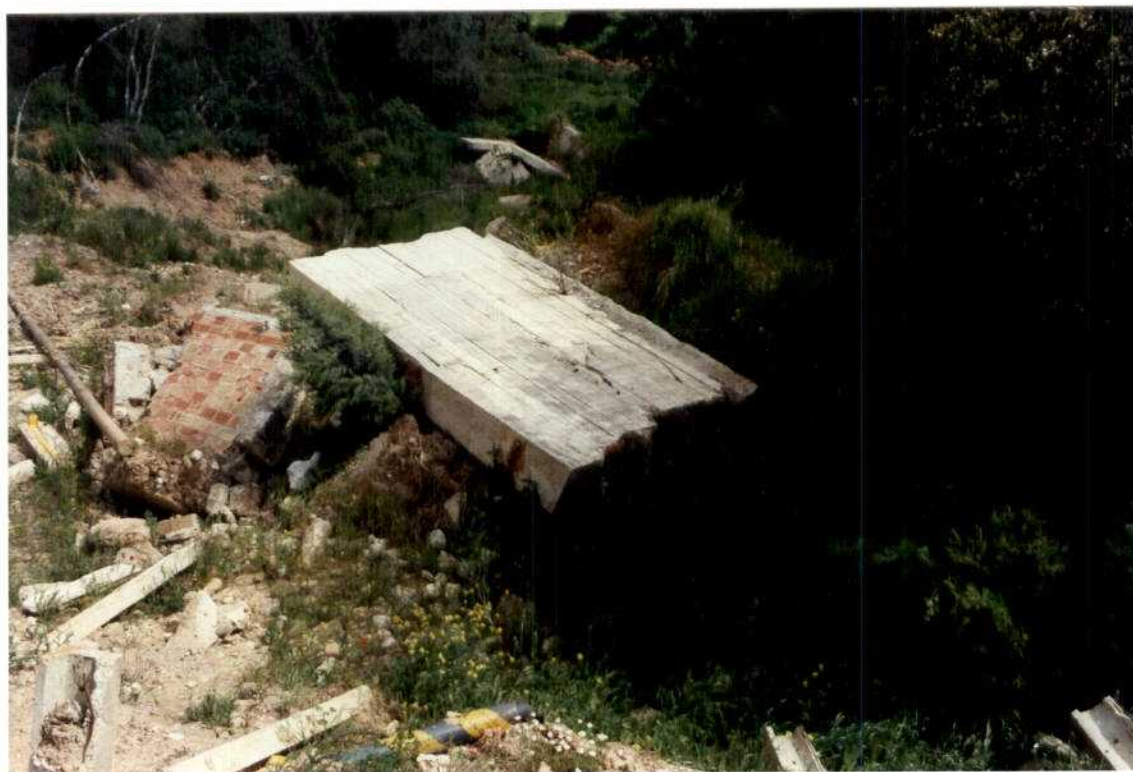
I - 0

Productos del desprendimiento.
