ESTUDIO DE RIESGOS GEOLOGICOS INDUCIDOS POR UN
DESLIZAMIENTO DE LADERA DENTRO DEL TERMINO MU-
NICIPAL DE VILLAHERMOSA DEL RIO.
(CASTELLON).

INSTITUTO GEOLOGICO Y MINERO DE ESPAÑA

Este informe ha sido elaborado en virtud de la solicitud de asistencia técnica por el Gobierno Civil de Castellón, a través de Protección Civil al I.G.M.E.

Julio de 1.988.

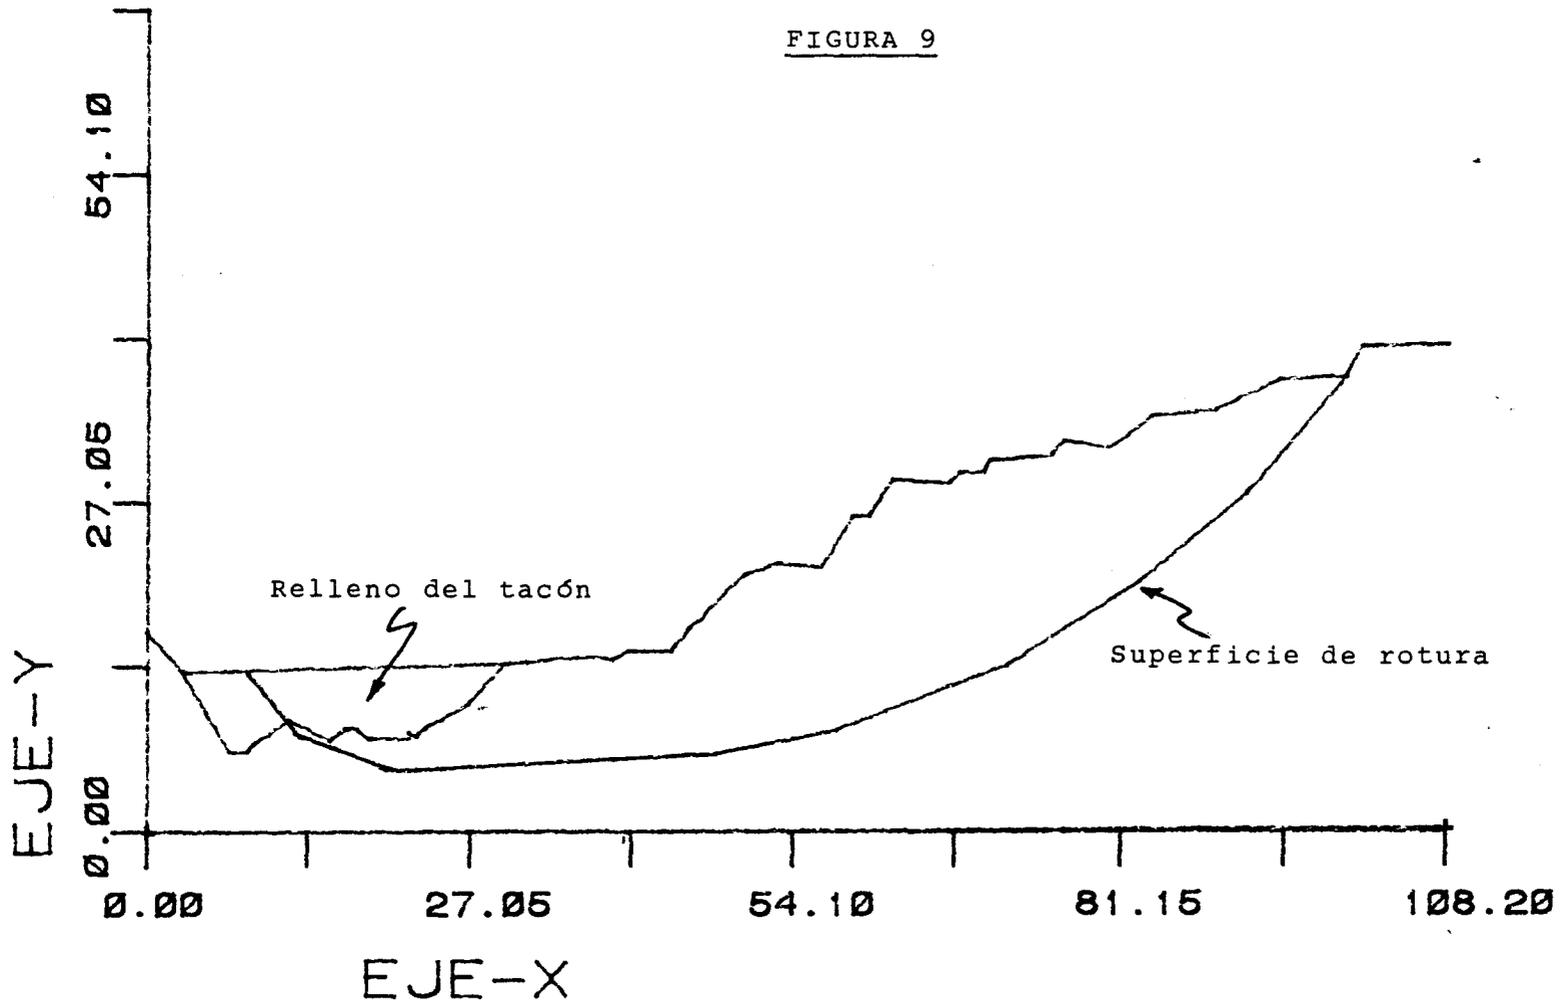
FIGURA 9

Como se observa en la tabla 3, el incremento de factores de seguridad es notable, pasándose de una morfología inestable a partir de $r_u > 0,3$ aproximadamente, a otras que presentan inestabilidad para $r_u > 0,45$ (para altura del tacón = 20 m., figura 9); y otras que resultan estables incluso considerando el talud saturado (para altura de tacón = 30 m., figura 10).

FAC. DE SEGURIDAD PARA SUPERFICIE DADA = 0.846

MODELO DE ROTURA A CON TACÓN DE 20 m. DE ALTURA. $r_u = 0.5$

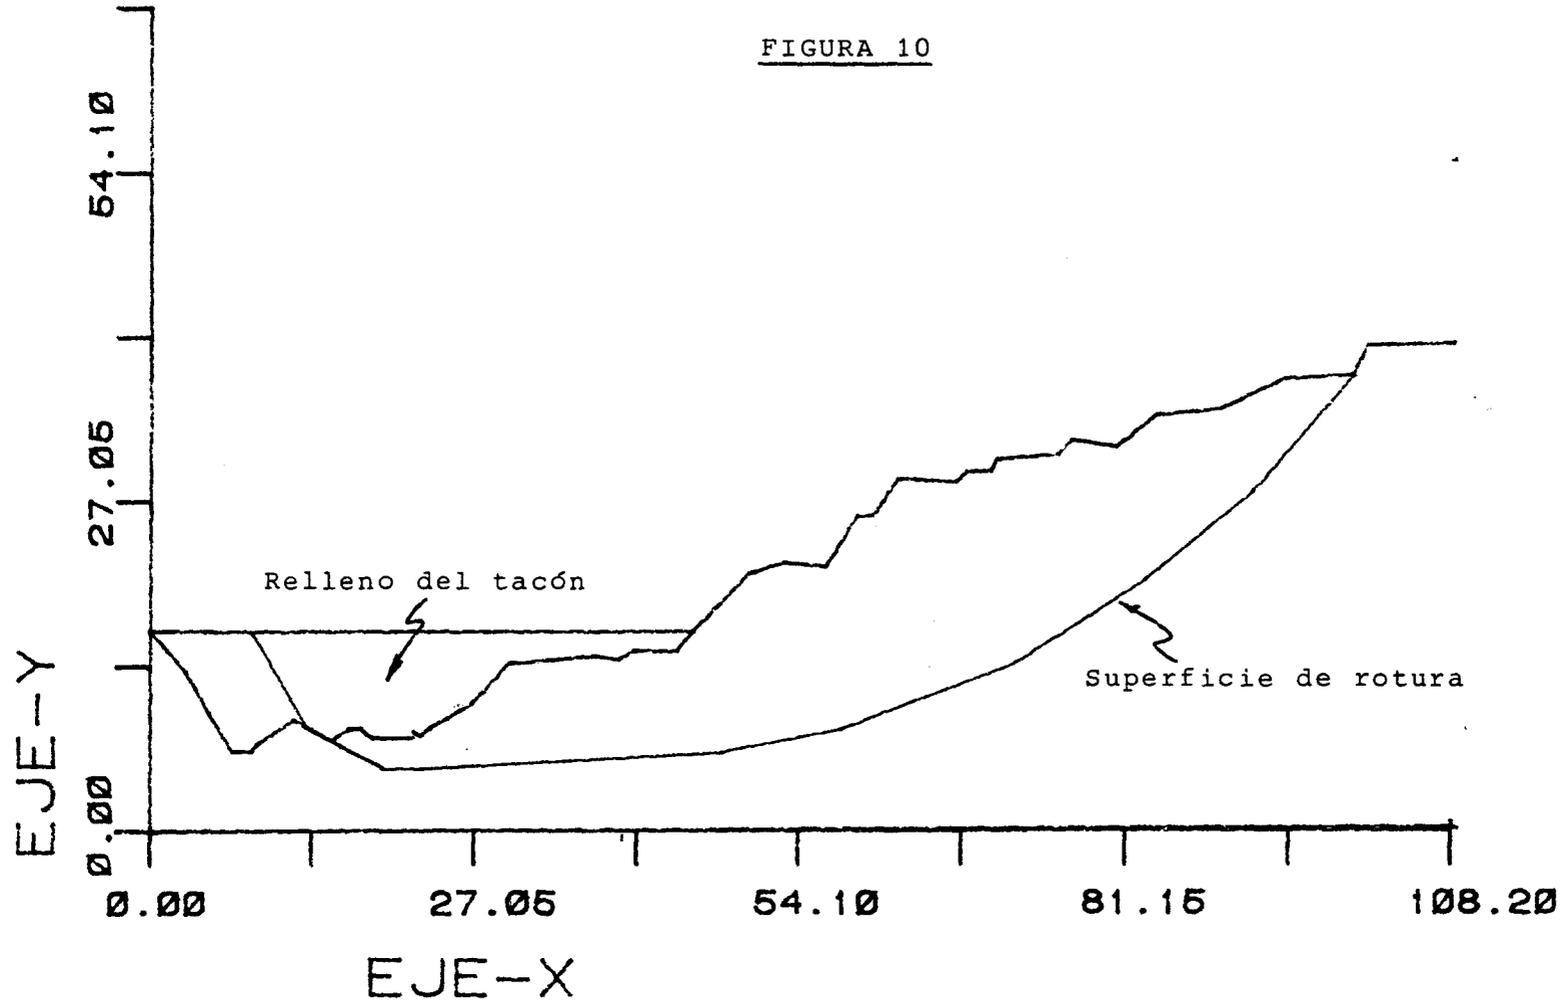
FIGURA 10

FAC. DE SEGURIDAD PARA SUPERFICIE DADA = 2.010

MODELO DE ROTURA A CON TACON DE 30 m. DE ALTURA. $r_u = 0.4$.

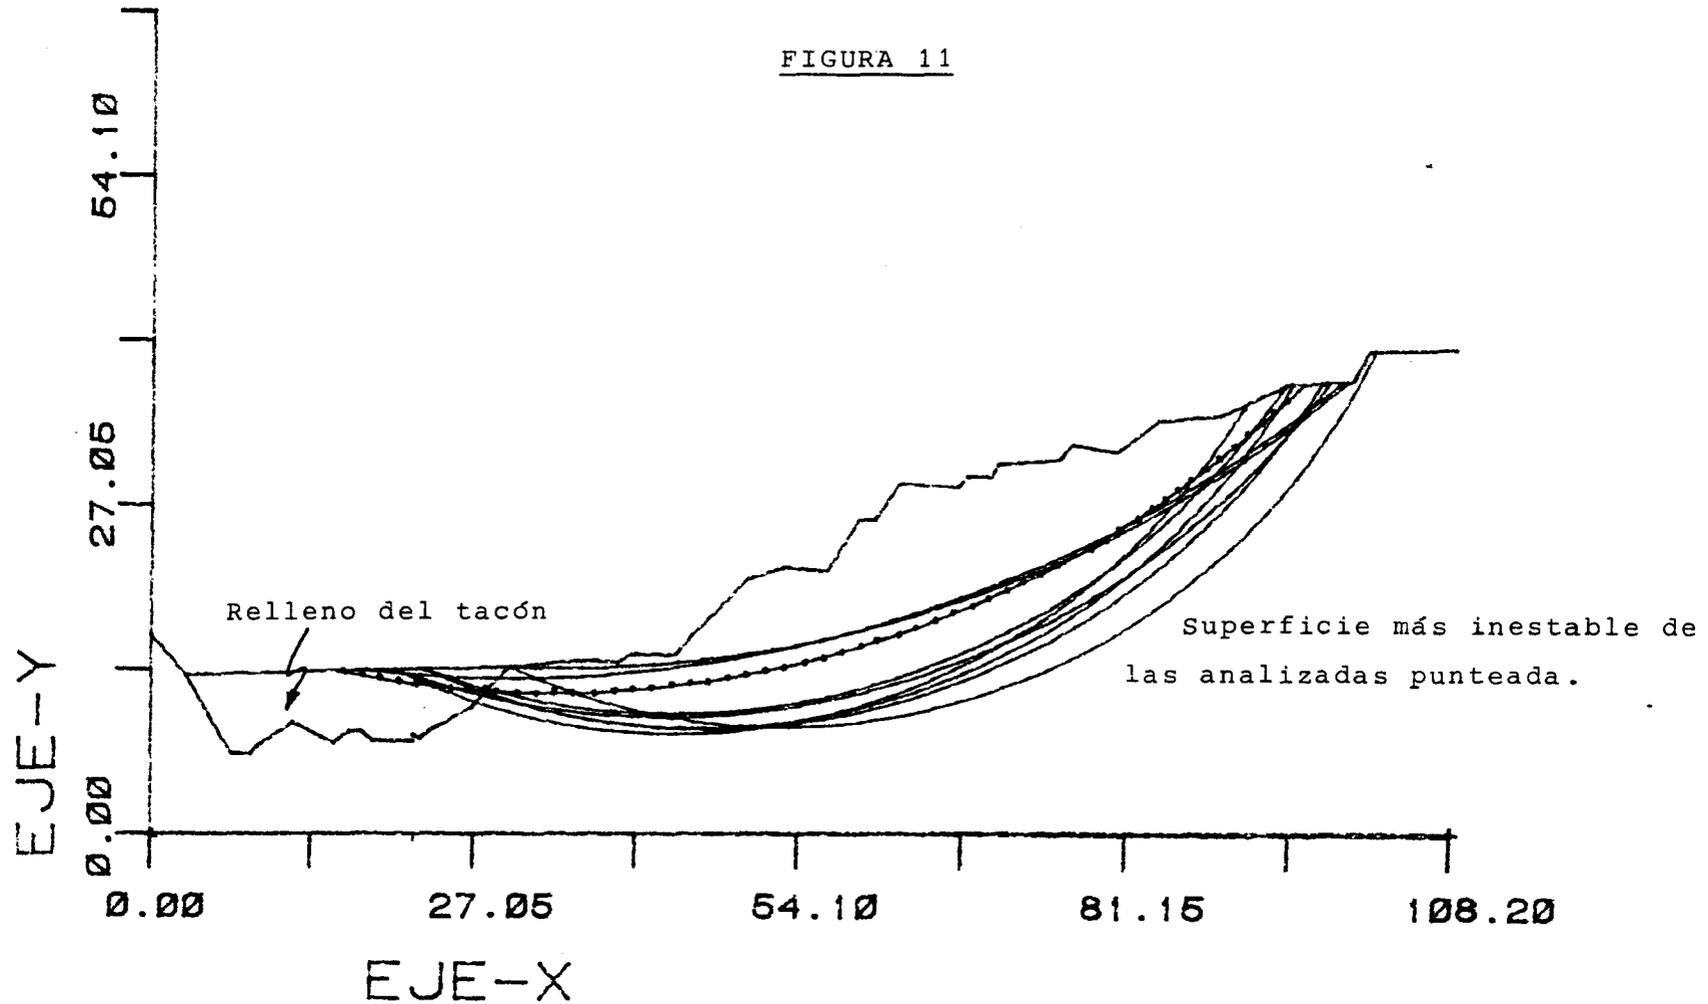
FIGURA 11

Según la tabla 4, el talud es inestable para el modelo A de rotura general para $\tau_u > 0.2$, bajando este valor hasta $\tau_u > 0.3$ para el caso de construcción de tación de 20 m. de altura y hasta $\tau_u > 0.35$ para tación de 30 m. de altura desde la base del cauce. En ambos casos, y como se observa en las figuras 11 y 12, las superficies de rotura críticas (las más inestables) corresponden a planos no profundos que no cortan casi al relleno simulado a pie del talud.

10 SUPERFICIES MAS CRITICAS
FACTOR DE SEGURIDAD MINIMO = 0.813

MODELO DE ROTURA A CON TACION DE 20 m. DE ALTURA. $r_u = 0.4$

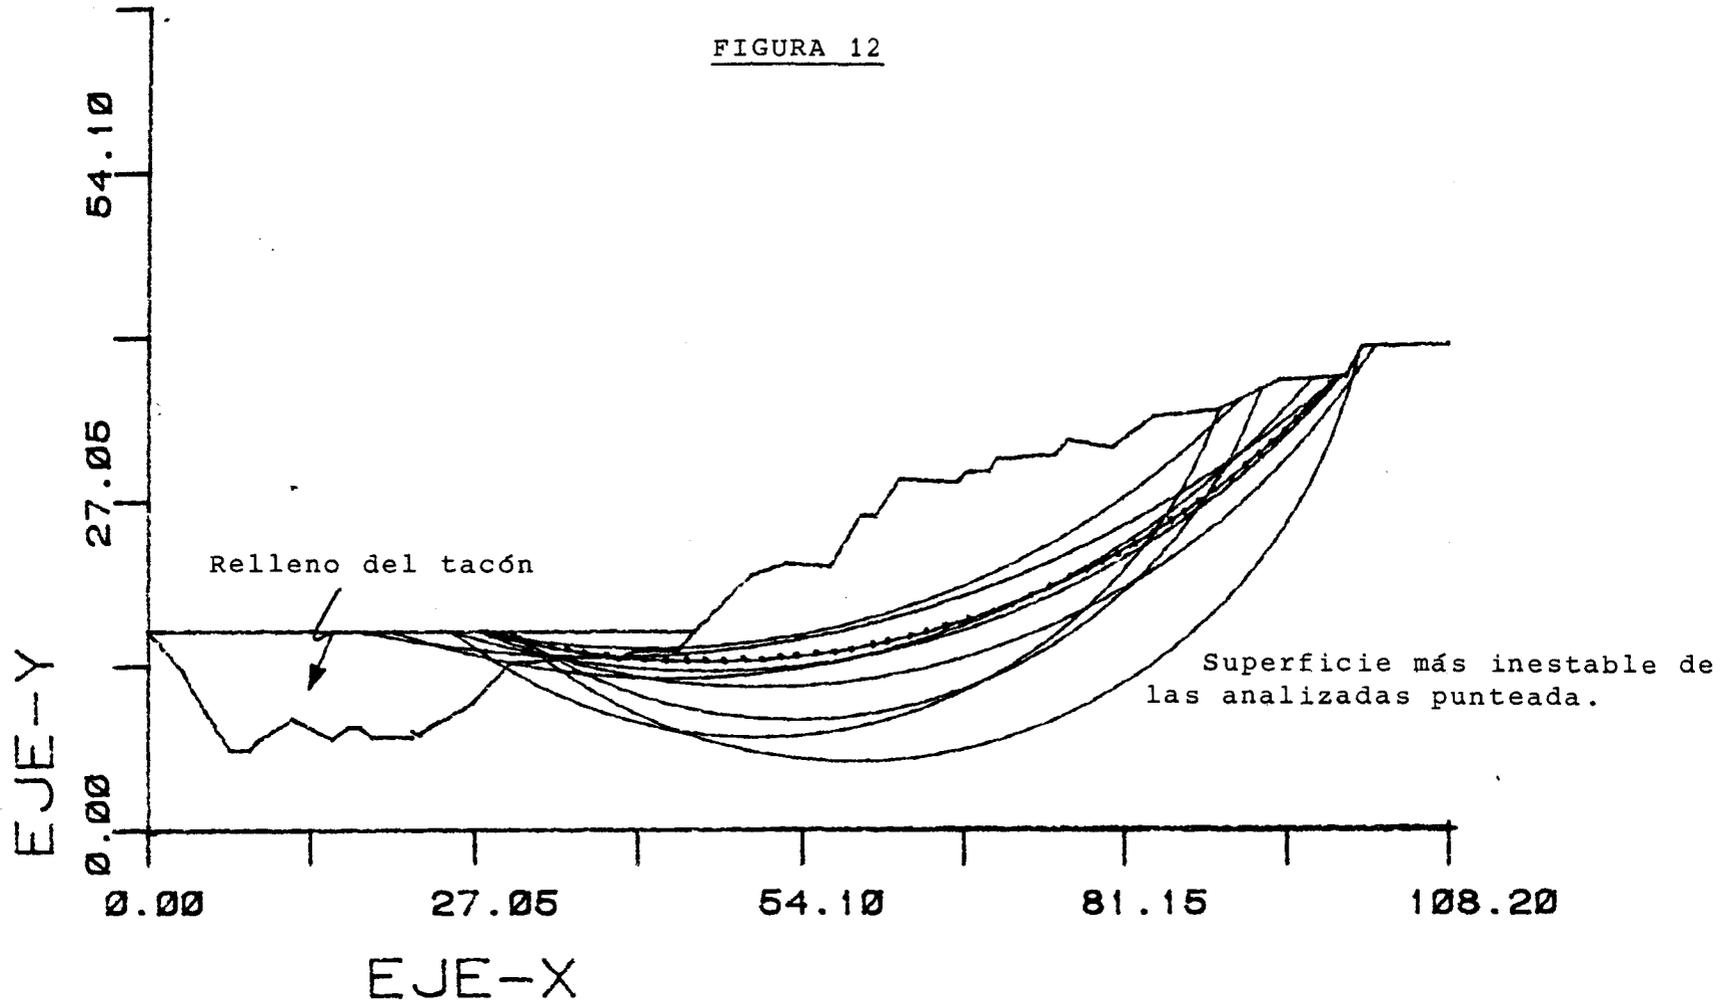
FIGURA 12

10 SUPERFICIES MAS CRITICAS
FACTOR DE SEGURIDAD MINIMO = 0.994

MODELO DE ROTURA A CON TACON DE 30 m. DE ALTURA. $r_u = 0.4$

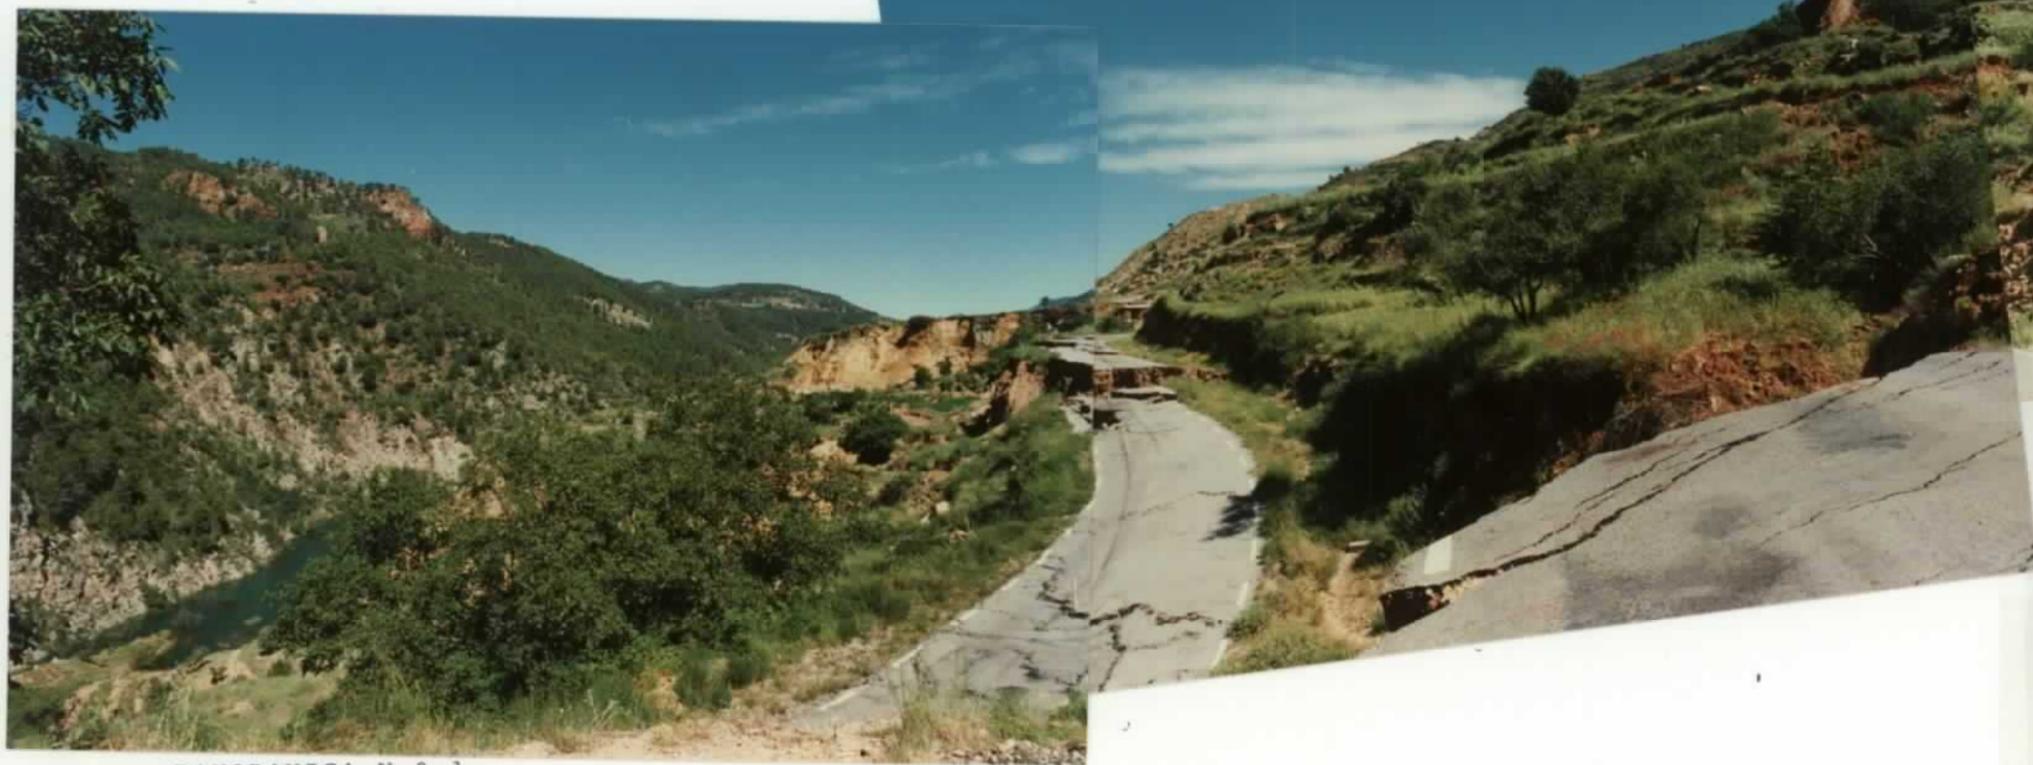
PANORAMICA N.º 1.

Panorámica general de todo el deslizamiento, desde un punto situado en un alto a la izquierda del mismo. Obsérvese dos conjuntos principales de grietas de cabecera: a) la superior que afecta a la carretera después de la curva, en su parte alta y que se pierde en el fondo de la fotografía, b) la que afecta al deslizamiento en su mitad, que también afecta a la carretera (en el centro de la panorámica).

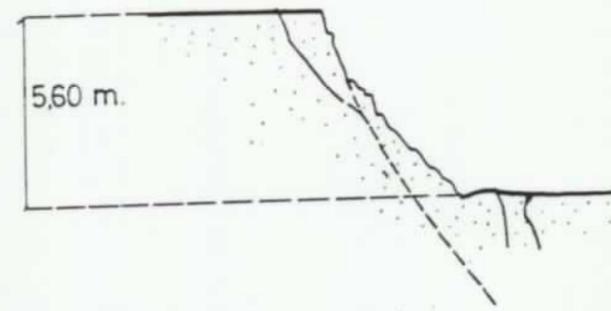
Desplazamiento horizontal 3,60 m.

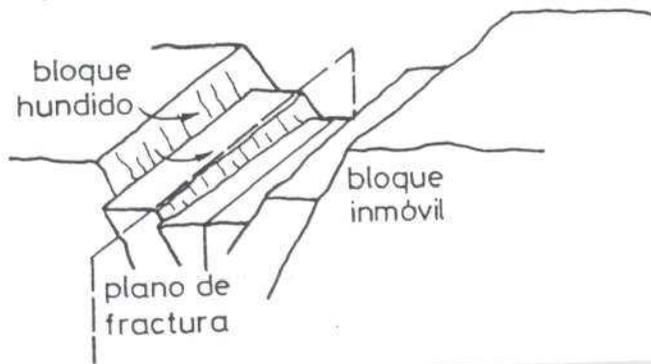
ESQUEMA

Esquema detallado de la grieta en el flanco derecho del deslizamiento.

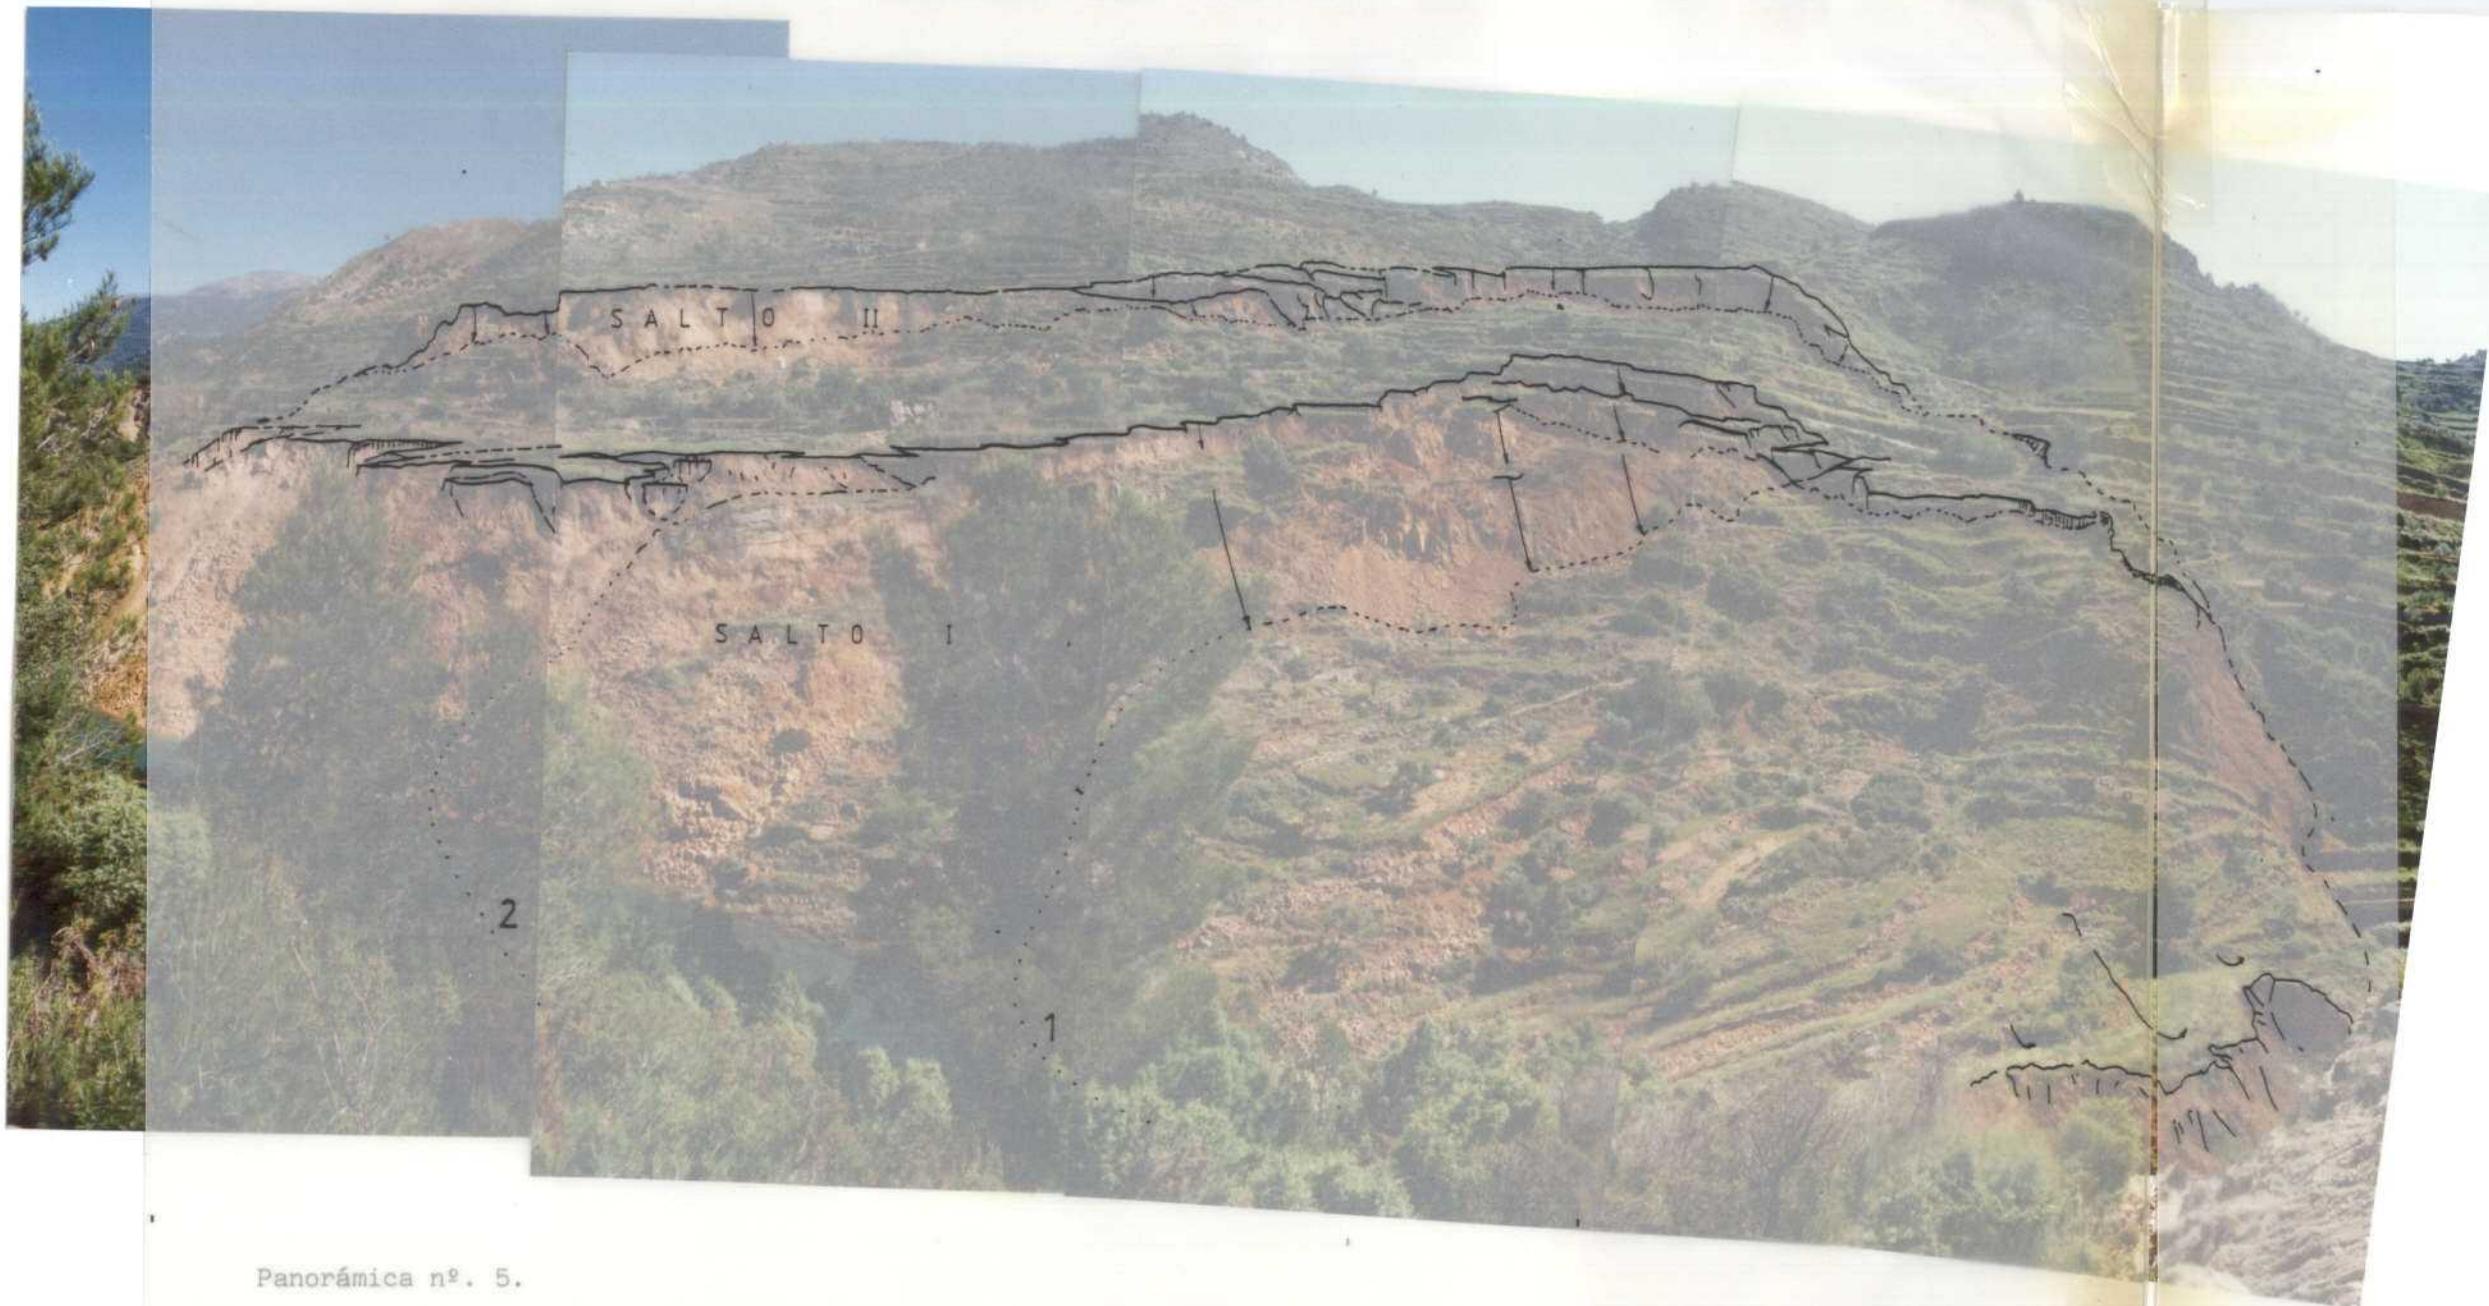
Panorámica nº. 5.

Vista general, desde la ladera de enfrente del deslizamiento. Obsérvese las dos grietas principales: una en cabecera, en la parte superior y otra a mitad del deslizamiento.

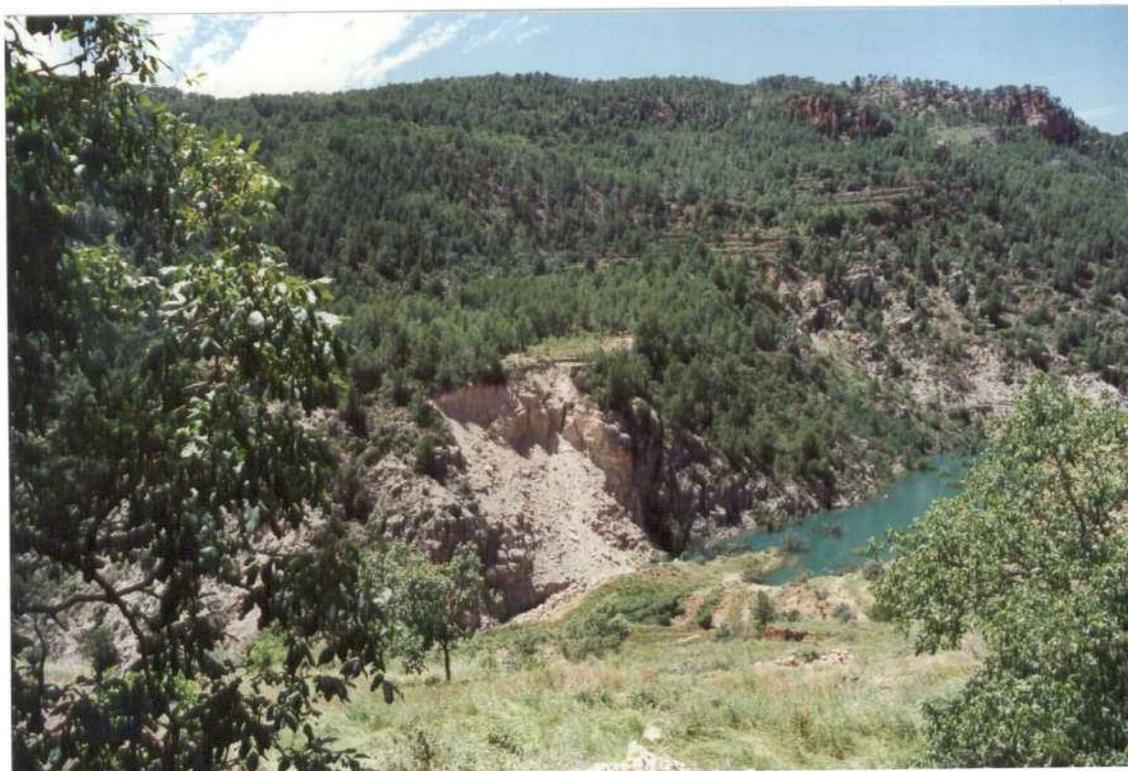
Fotografía n.º 4 .:

Situación inestable de los materiales en la ladera de enfrente donde fué a colisionar el frente del deslizamiento.

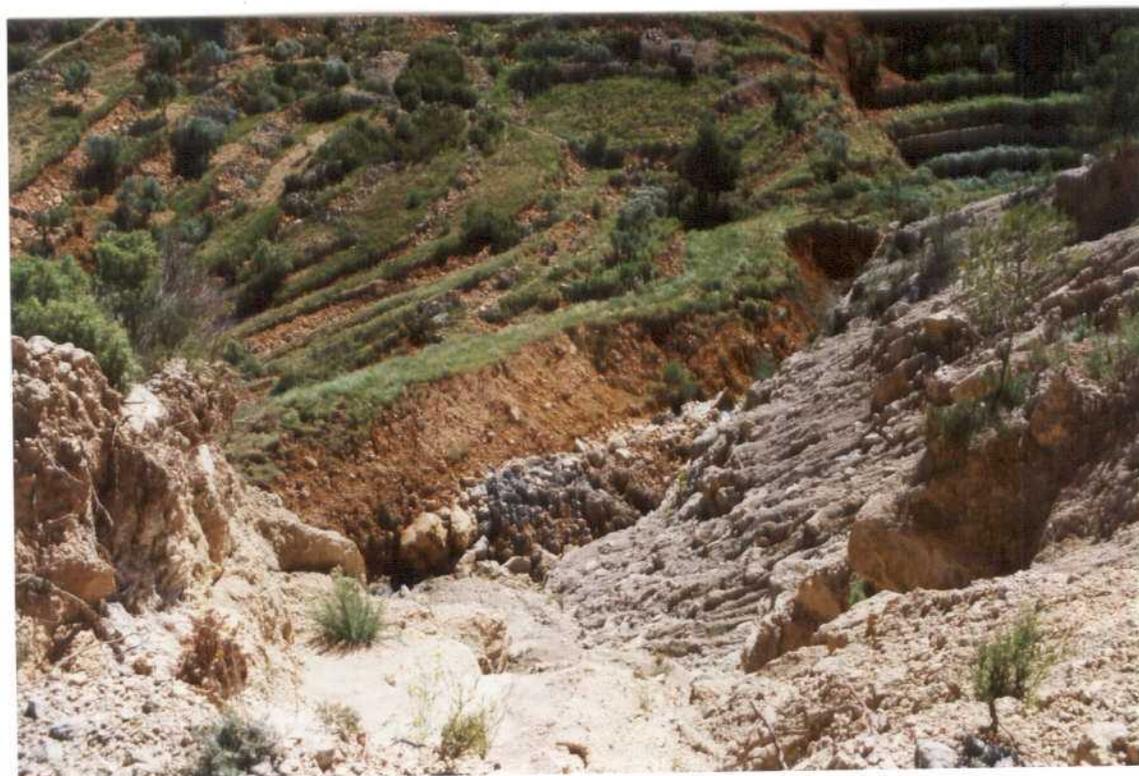
Fotografía n.º 5 .:

Vista desde el conjunto de rocas inestables de la ladera de enfrente del material desprendido sobre el cauce tras la colisión así como de la inestabilidad latente inducida.

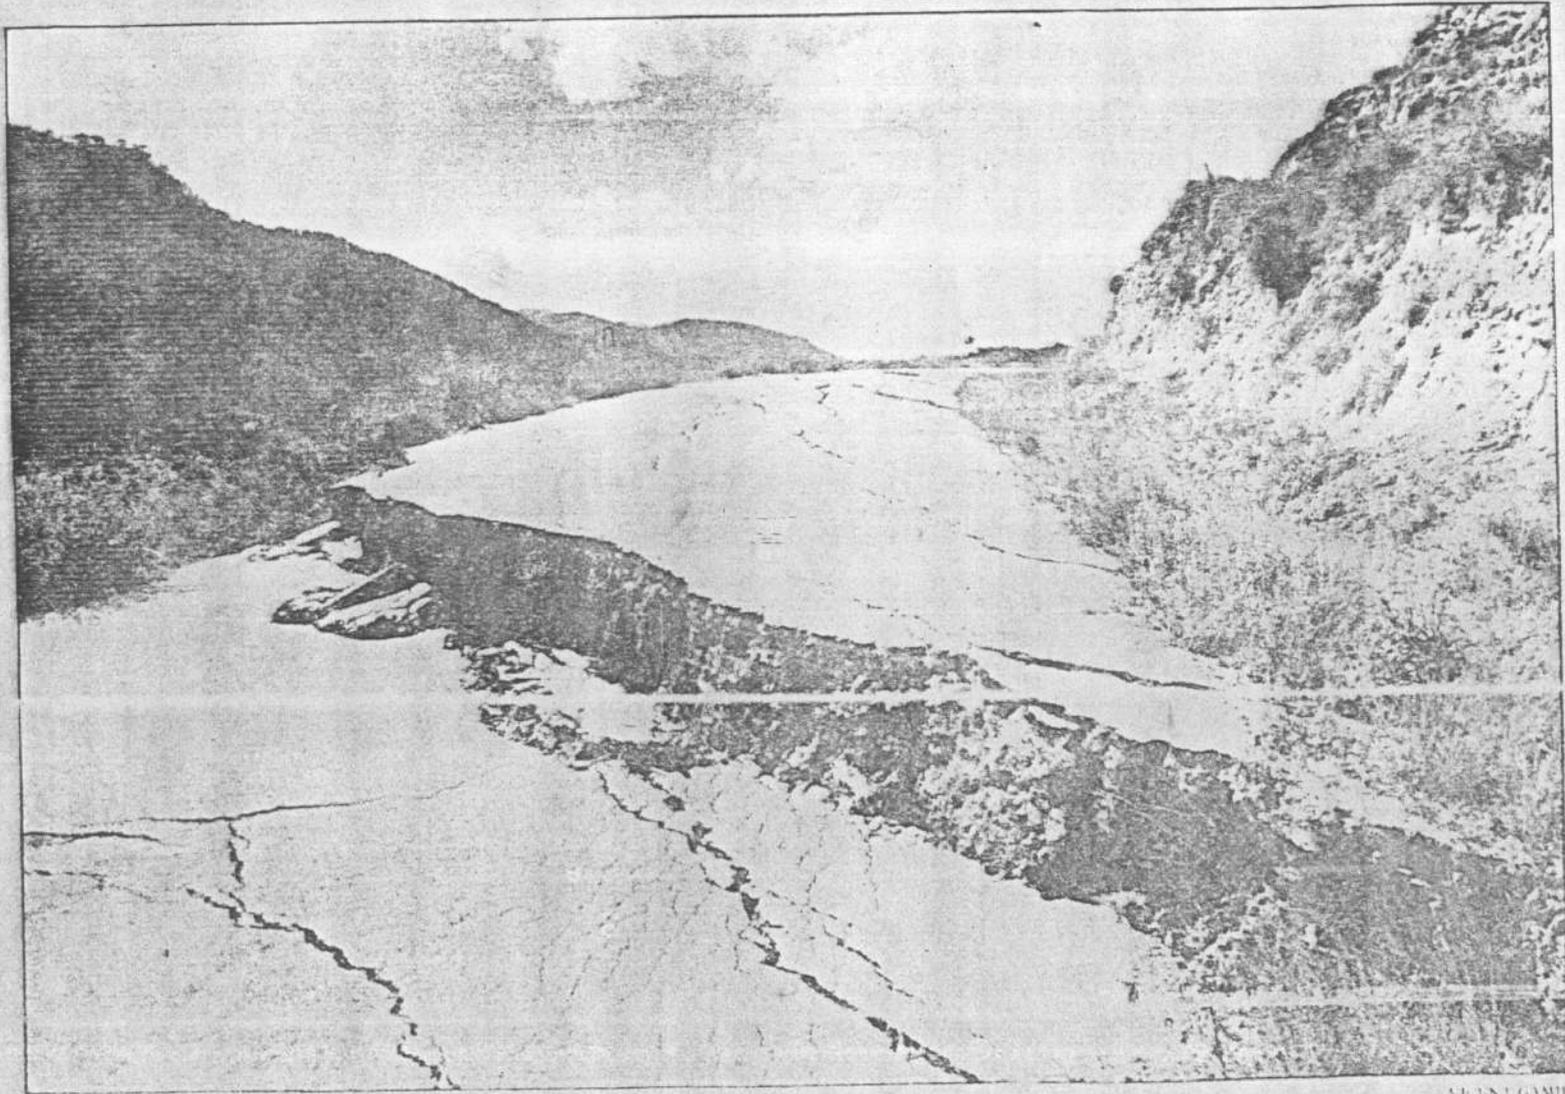
El hundimiento de la montaña en Villahermosa del Río ha ocasionado el hundimiento de la carretera que une Villahermosa con Puertomingalvo y ha destruido una granja cunicola

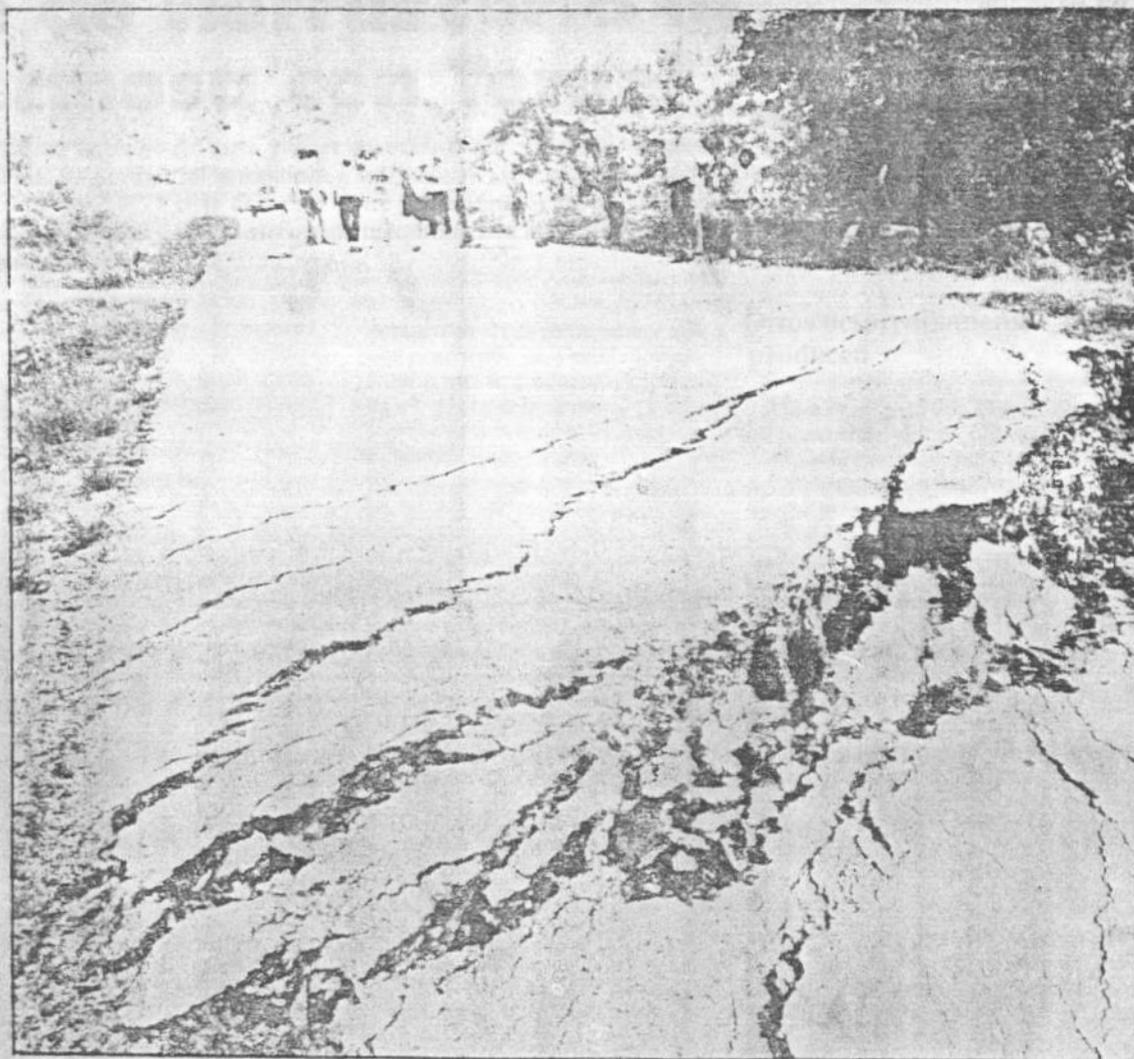
El desprendimiento de la montaña ha ocasionado también el hundimiento de un tramo de la calzada
