Instituto Tecnológico  
GeoMinero de España

ESTUDIO DE RIESGOS GEOLOGICOS POR  
DESPRENDIMIENTOS EN JIRABA DE  
LUDIENTES (CASTELLON).

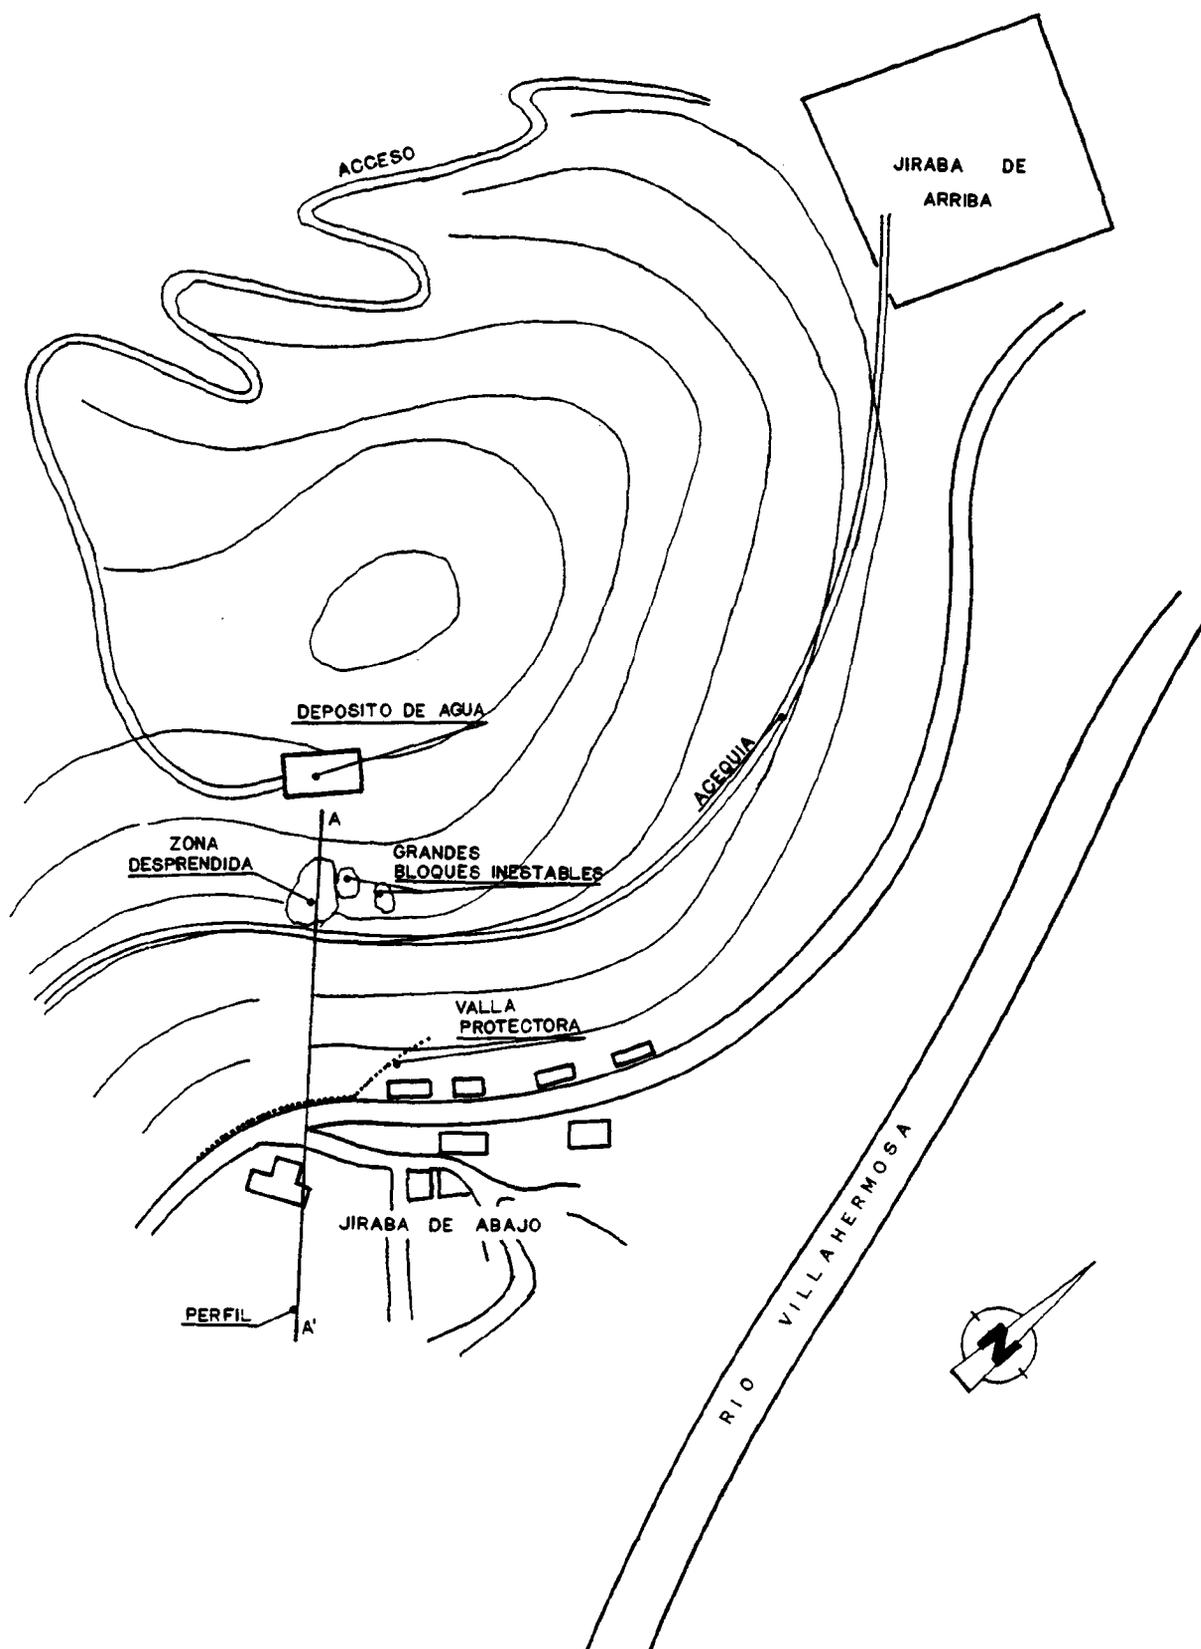
Figura 1.-

La ladera situada al oeste de Jiraba de Abajo (Pedanía de Ludientes en Castellón) presenta numerosos bloques inestables que confieren un alto riesgo de daños a las viviendas y vías de comunicación situadas a pie de la ladera, debido a la potencialidad de desprendimientos como consecuencia de grandes lluvias, sismos o simplemente por la inestabilidad que afecta a la ladera.

CROQUIS DE LA ZONA ESTUDIADA
