ESTUDIO DE RIESGOS GEOLOGICOS INDUCIDOS POR  
UN DESLIZAMIENTO QUE AFECTA A LA CARRETERA  
C-136 (en su kilómetro 89,500; entre Escari  
lla y Sallente de Gállego).

PUNTO 1.

INSTITUTO GEOLOGICO Y MINERO DE ESPAÑA

EL INSTITUTO GEOLOGICO Y MINERO, (I.G.M.E.) ha realizado con la colaboración de GEONOC, S.A. un estudio sobre el riesgo geológico inducido por un deslizamiento de la ladera que afecta a la Carretera Comarcal-136 a la altura del Km. 89,500. El punto en concreto se encuentra a algo más de 5 Km. antes de llegar al pueblo de Sallent de Gállego, a orillas del pantano de Lanuza, justo en frente de dicha localidad, en la provincia de Huesca.

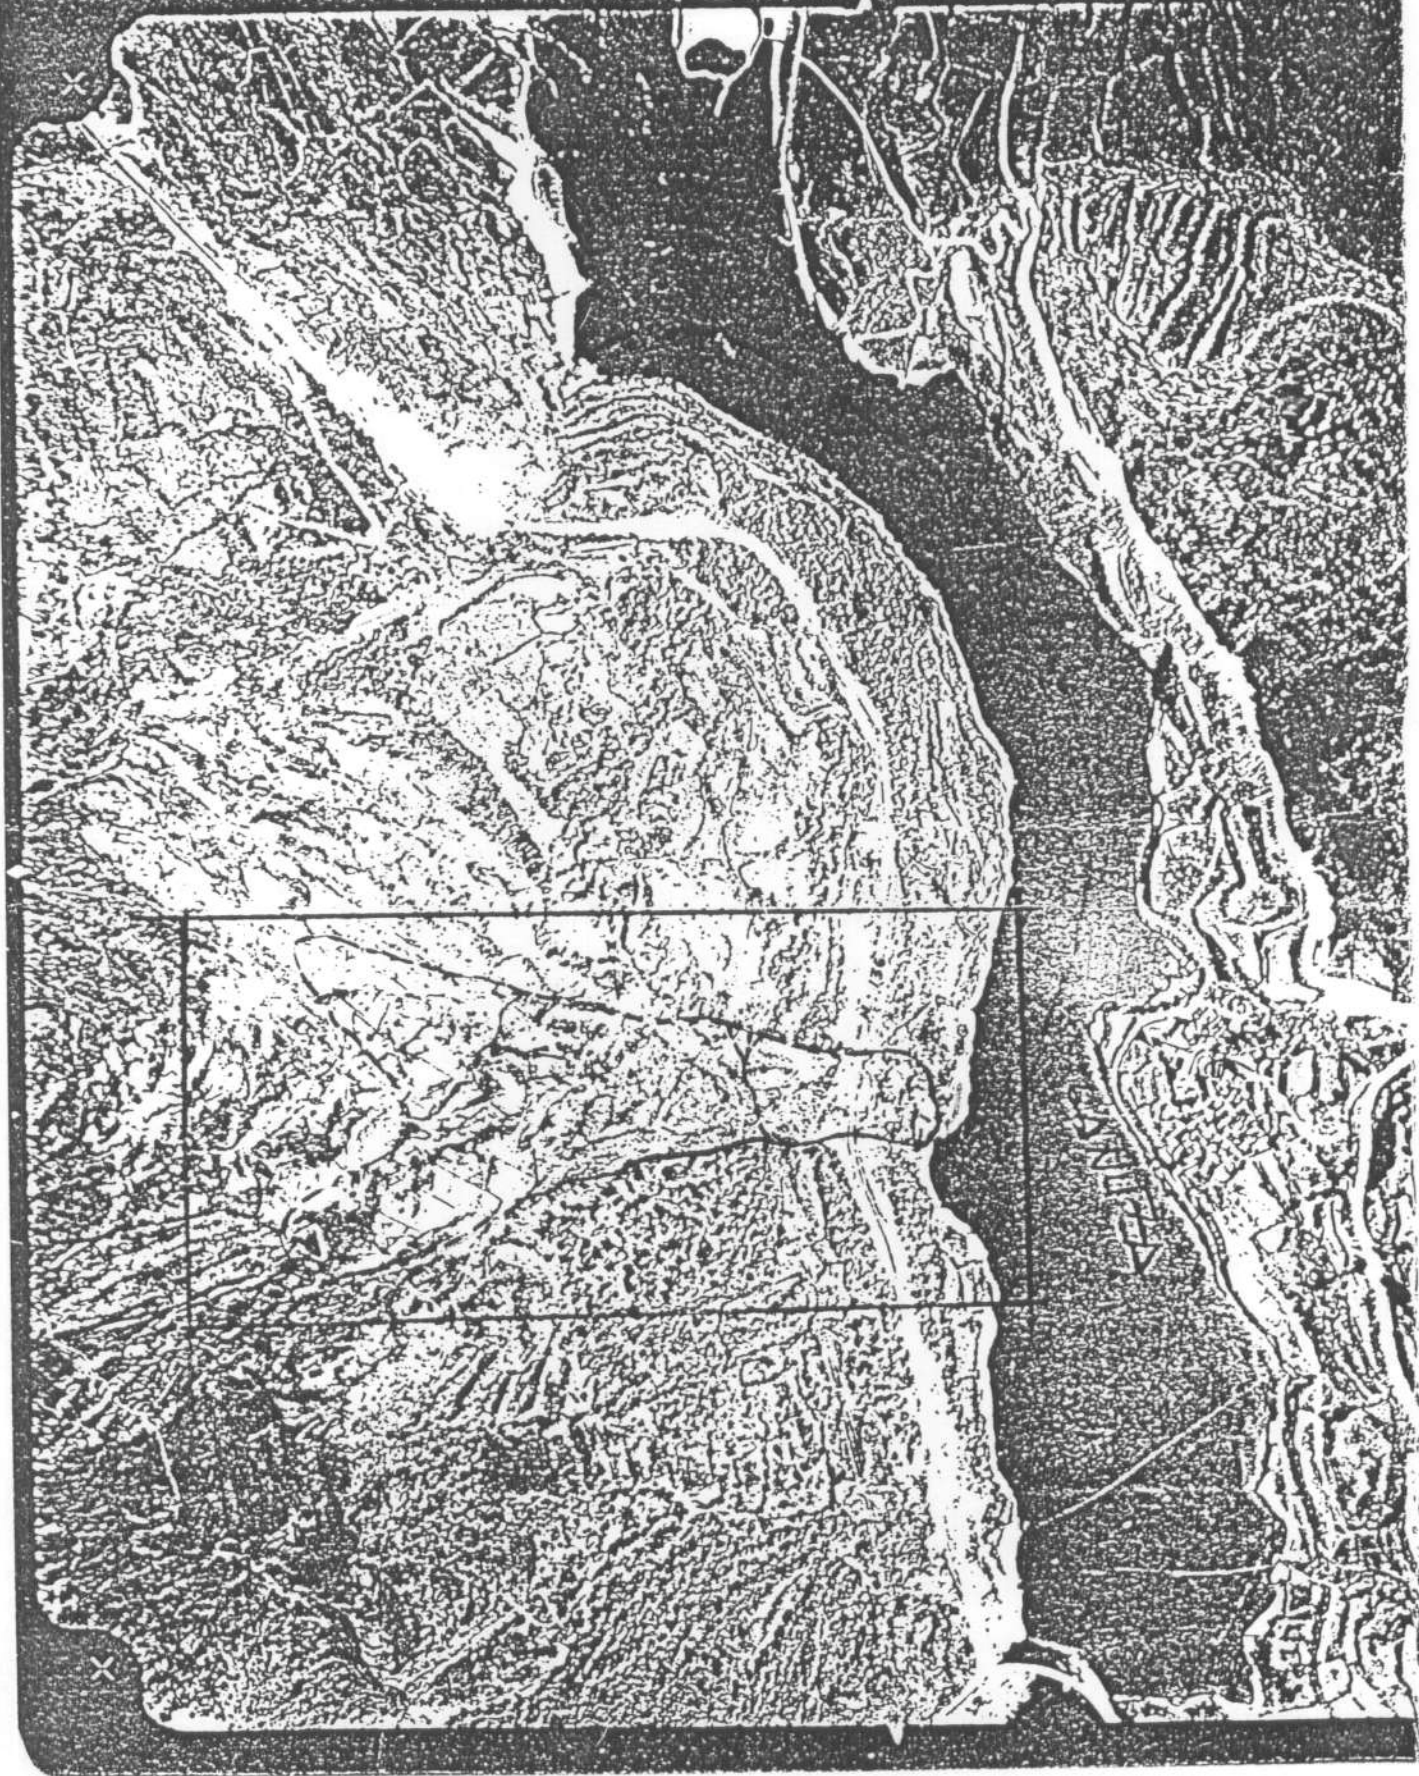
Fotografía aérea del deslizamiento en la que se remarcen tanto el el actual deslizamiento como toda la zona superior a este, que se inestabilizará si progresa el anterior.

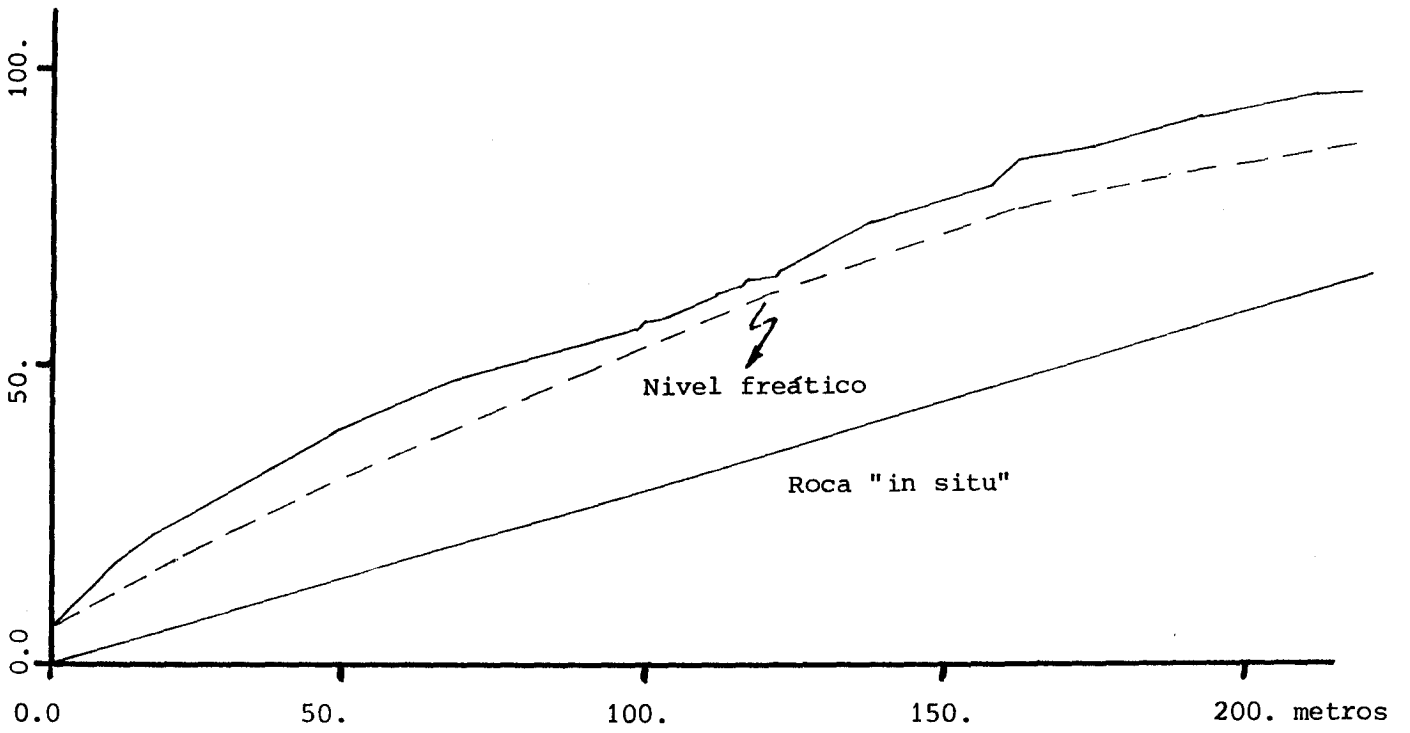
FIGURA 1

PERFILES ANALIZADOS DEL DESLIZAMIENTO DE LANUZA. Fig.1- Perfil inicial antes del llenado del embalse. Fig.2- Perfil final después del llenado del embalse y de la construcción de la carretera.

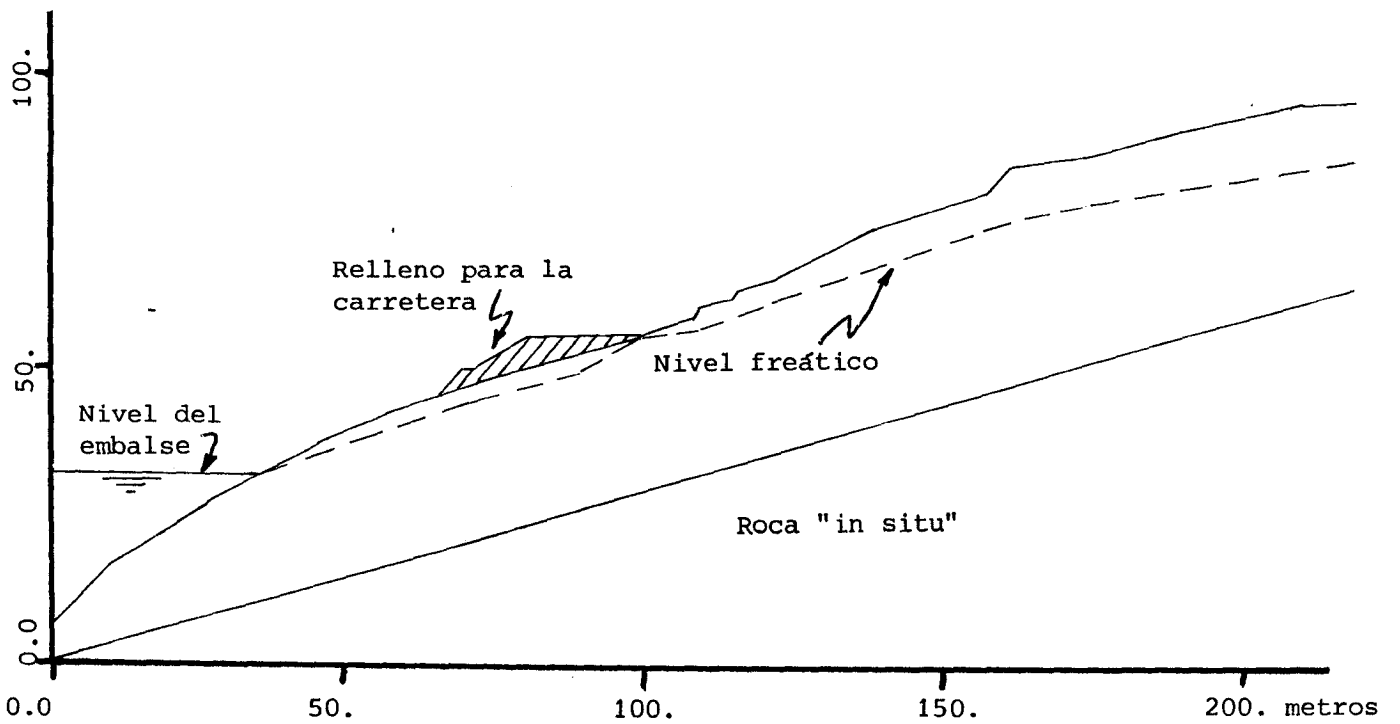
FIGURA 2

Como se observa en la tabla, el estado actual de la ladera (considerando la presencia del embalse y el relleno de la carretera) aparece como más inestable para roturas circulares, tanto las que abarcan todo el talud (figura 5 y 6) como parte de él (figura 7), presentando en ambos casos factores de seguridad menores que la unidad. Para el caso de roturas planares (figuras 3 y 4) y con el embalse lleno los factores de seguridad son algo mayores, estando por encima de la unidad.

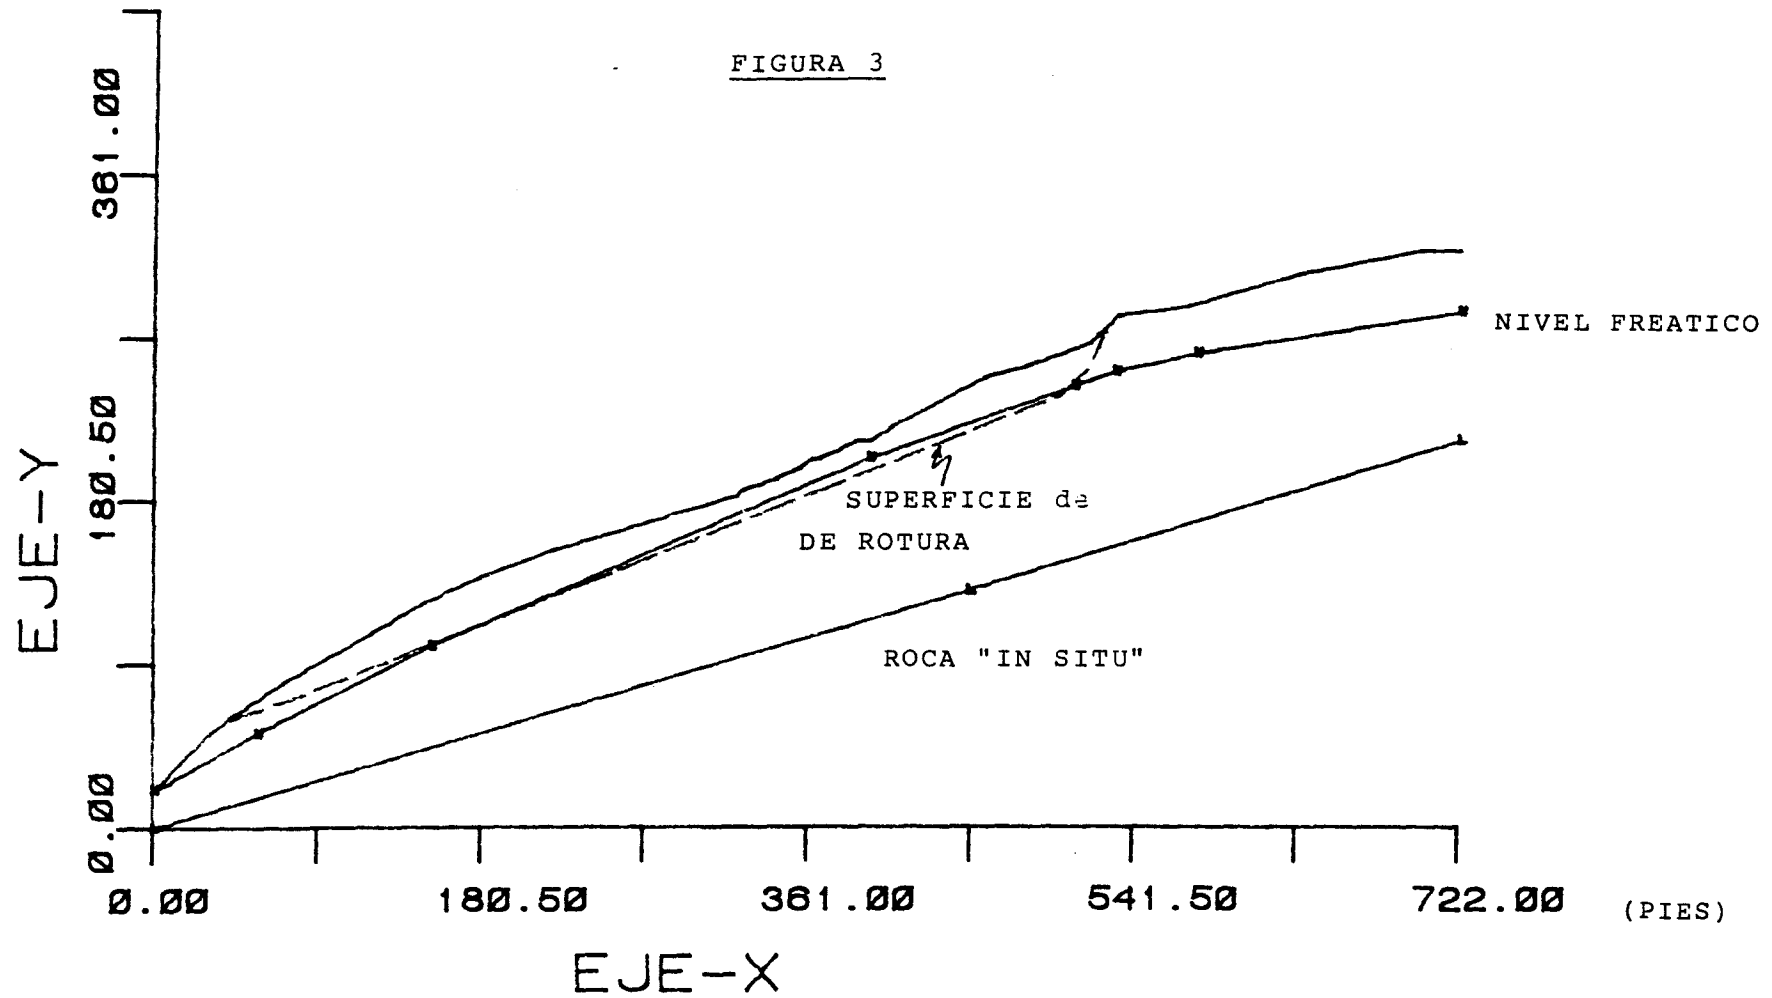
FAC. DE SEGURIDAD PARA SUPERFICIE DADA = 1.065

MODELO DE ROTURA PLANA PROFUNDA. EMBALSE VACIO.

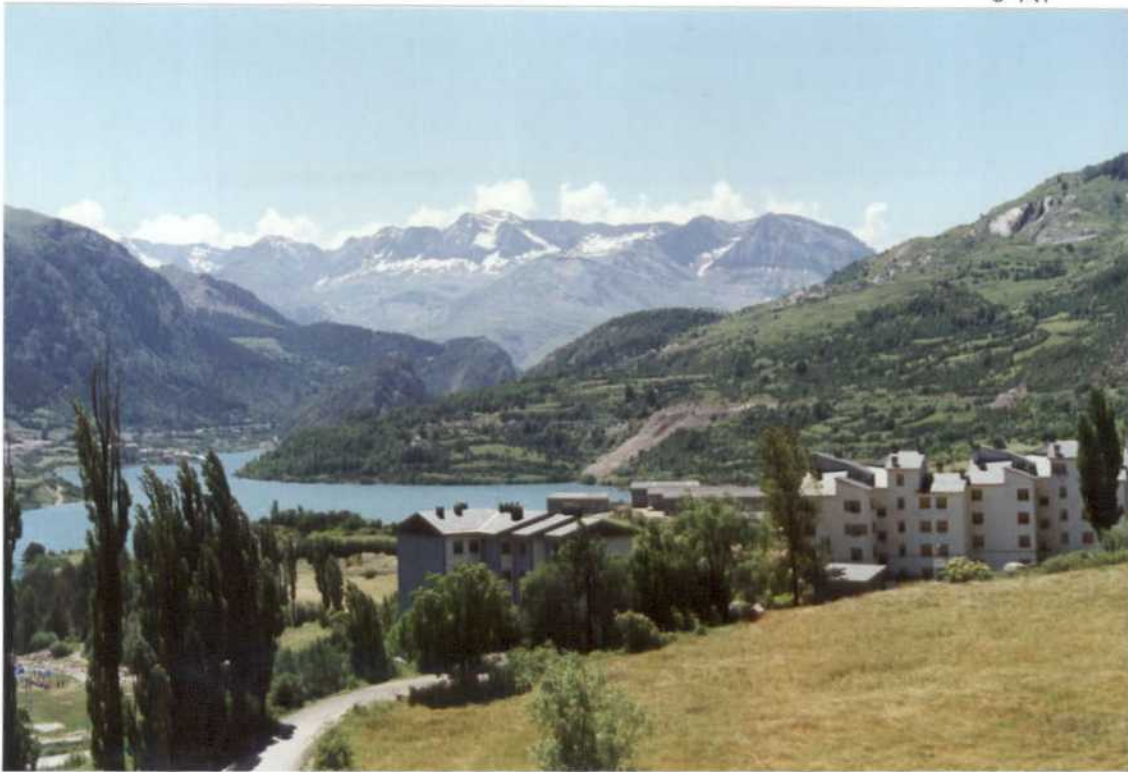
Fotografía n.º 1.: Vista general del paleo-deslizamiento sobre el pantano de Lanuza, desde la población de Sallent de Gállego.

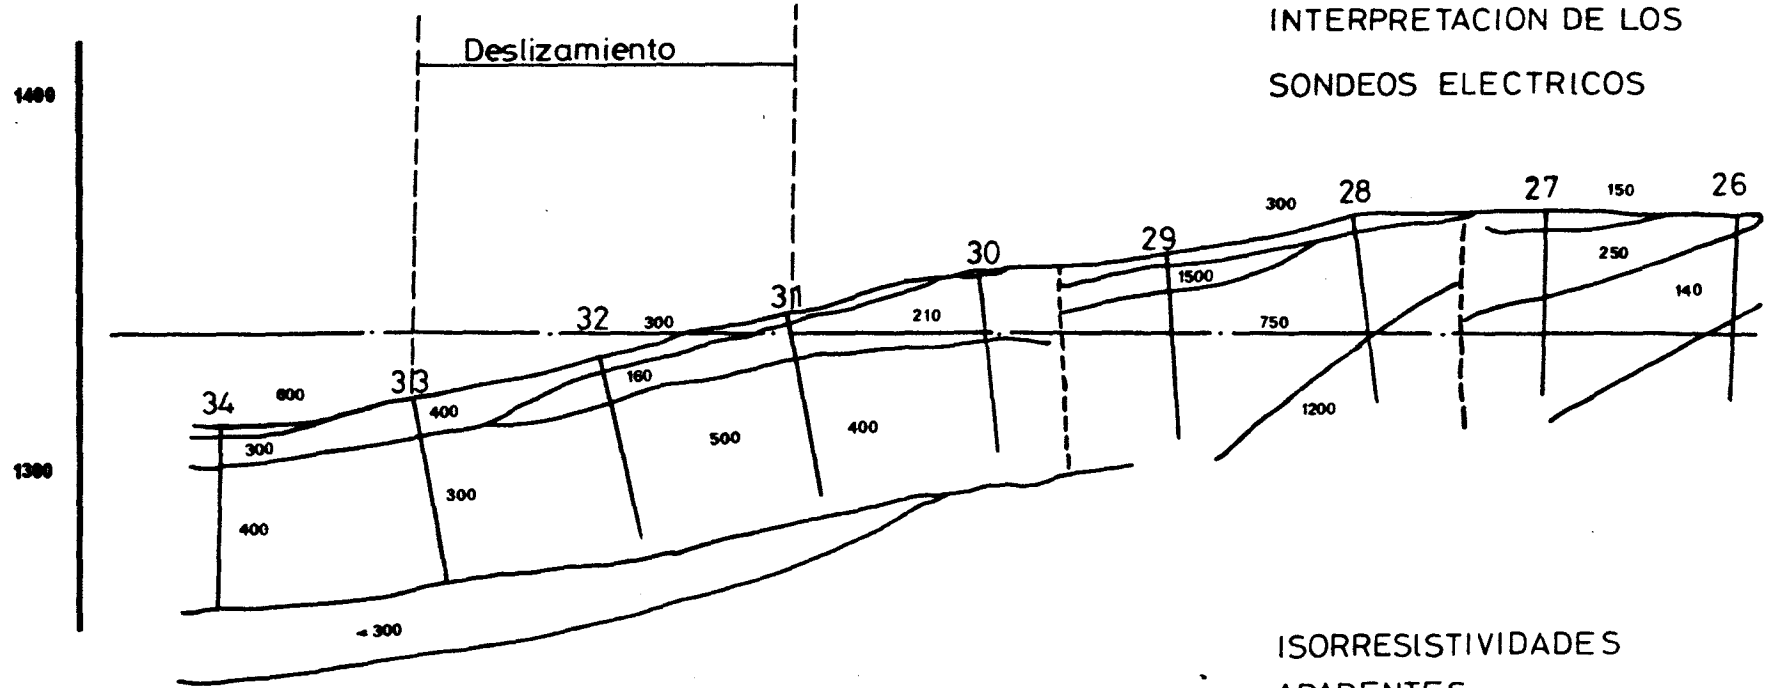
ISORRESISTIVIDADES APARENTES

En el corte de isorresistividades aparentes se aprecia a la derecha del intervalo que limita el deslizamiento un núcleo de isorresistividad con un máximo de 600  $\Omega$  m. y con una inclinación que coincide con el buzamiento de las pizarras devónicas. Estas presentan hacia la derecha curvas con isorresistividades cada vez menores que se interpretarían como esas mismas pizarras más fracturadas, más alteradas.

Esa tendencia tiene su mínimo en 200  $\Omega$  m. lo que confirmaría una zona de debilitamiento, con una permeabilidad más alta, de alta fracturación. Esta coincide con el límite, deduciendo por criterios morfológicos del paleodeslizamiento.

Precisamente en el punto donde se sitúa el pequeño deslizamiento se interpreta un contacto superficial de terreno que se sitúa sobre una unidad con una resistividad relativa muy baja (160  $\Omega$  m.) lo que significa que el material ahí se encuentra sobre una zona descompuesta con un nivel freático alto.
