ESTUDIO DE RIESGOS GEOLOGICOS INDUCIDOS POR
VARIOS DESLIZAMIENTOS QUE AFECTA A LA CARRE
TERA C-136 (entre el Km. 91,600 y 92,500;
cerca de la estación de esquí de Formigal).

PUNTO 2 y 3.

INSTITUTO GEOLOGICO Y MINERO DE ESPAÑA

Septiembre de 1.988.-

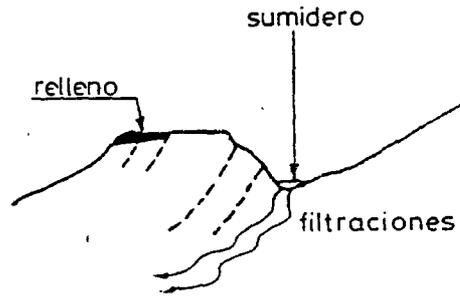
CORTE PUNTO 3

PUNTO 3: A la altura del punto kilométrico 91,900 hasta el punto kilométrico 92,000. Se observan: una primera grieta en la calzada de 50 m., que la cruza por dos veces sin presentar un resalte muy acusado. Una segunda grieta que ya crea un escalón y forma un pequeño badén de 20 m. de longitud, junto con otras 3 grietas que lo suben y que cruzan también la carretera perpendicularmente. La cuneta inferior presenta una depresión de 4 metros (aprox.) a la que confluyen todos los aportes de una gran parte de la ladera superior. Se encuentra ese sumidero drenado por un tubo que cruza la carretera y desagua en la otra vertiente, ya hacia el río. Como se aprecia en el esquema adjunto al plano general de la carretera, existen sumideros que no son desagüados convenientemente por ese drenaje. Y este último se encuentra fuertemente deformado (combado) y fracturado, permitiendo fugas importantes al terraplen de la carretera.

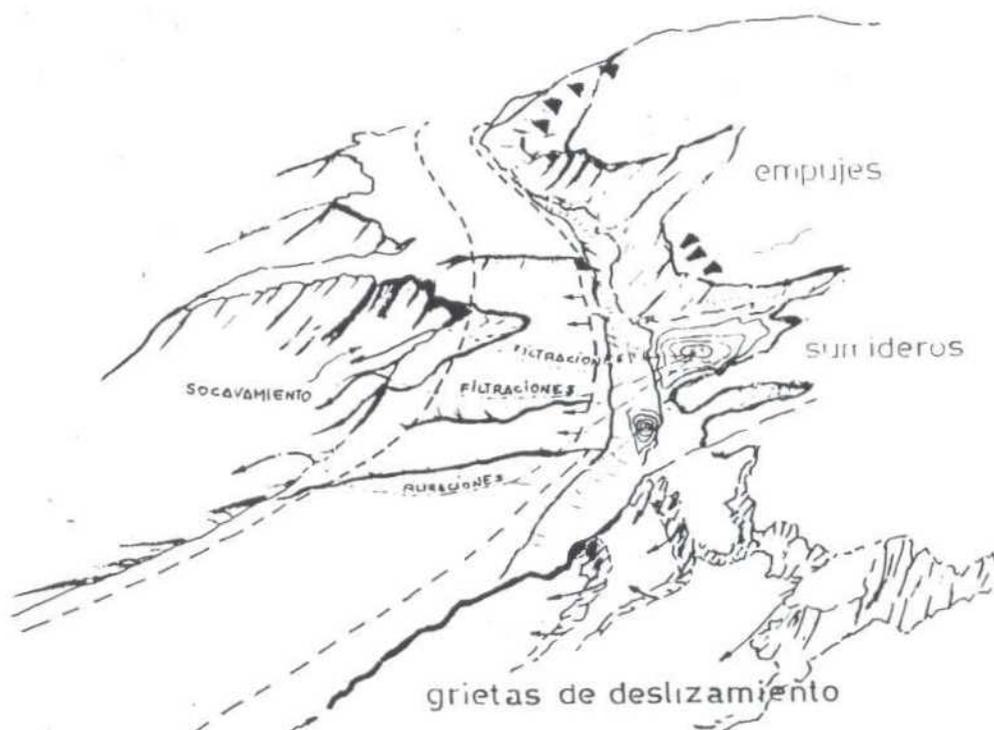
PANORAMICA N.º 3 .: Punto n.º 3. Lengua de deslizamiento cortada transversalmente por la calzada. Obsérvese su forma alomada, el aspecto masivo de los materiales y el aporte desde zonas altas en forma de grietas escalonadas en las laderas.

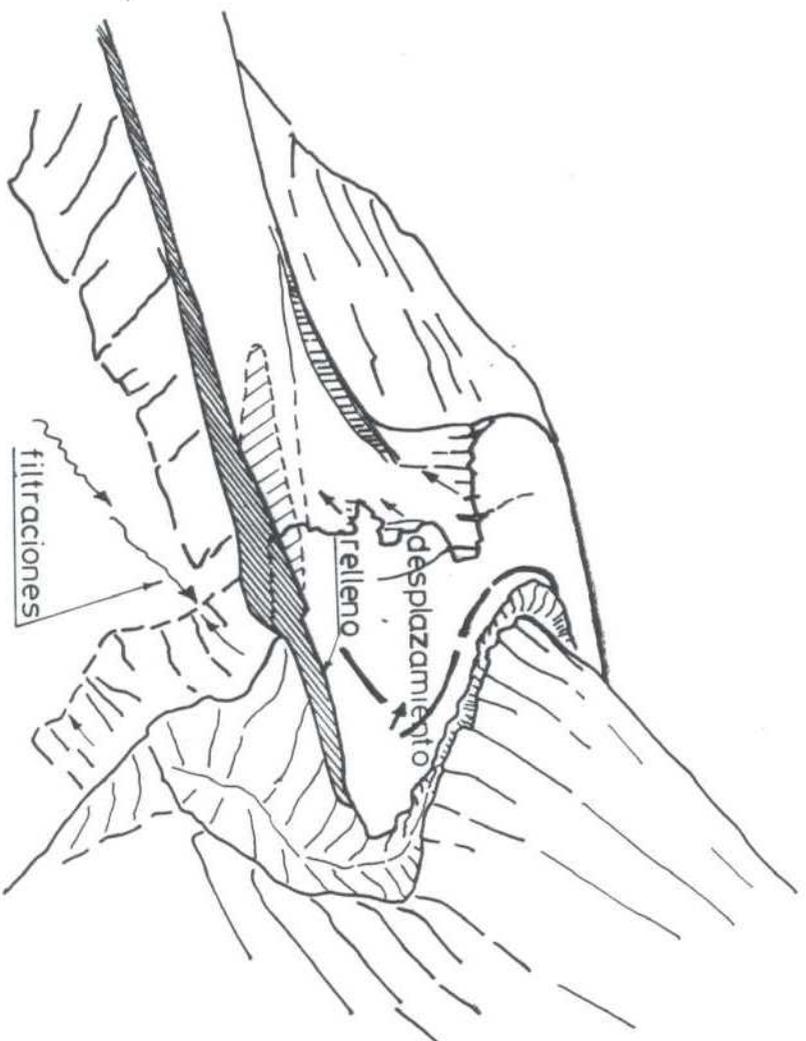
Fotografía N.º 9. -Punto n.º 2-

PUNTO 2: A la altura del punto kilométrico 91,750 y en 60 metros se observan, en primer lugar una grieta de casi 40 m. en disposición prácticamente paralela a la carretera, cruzándola. Presenta un salto relativo casi inapreciable. En segundo lugar otra de 20 m. con igual geometría y disposición. Esta presenta ya un salto vertical suavizado en torno a los 10 cm. A continuación existe, en algo menos de 20 cm. grietas parciales sin salto relativo que indican desplazamientos relativos en la horizontal y no en la vertical.
