Instituto Tecnológico
Geomínero de España

ESTUDIO DE RIESGOS GEOLOGICOS
POR INESTABILIDAD DE UNA LADERA
EN SANTA BRIGIDA (GRAN CANARIA)

MADRID 1990

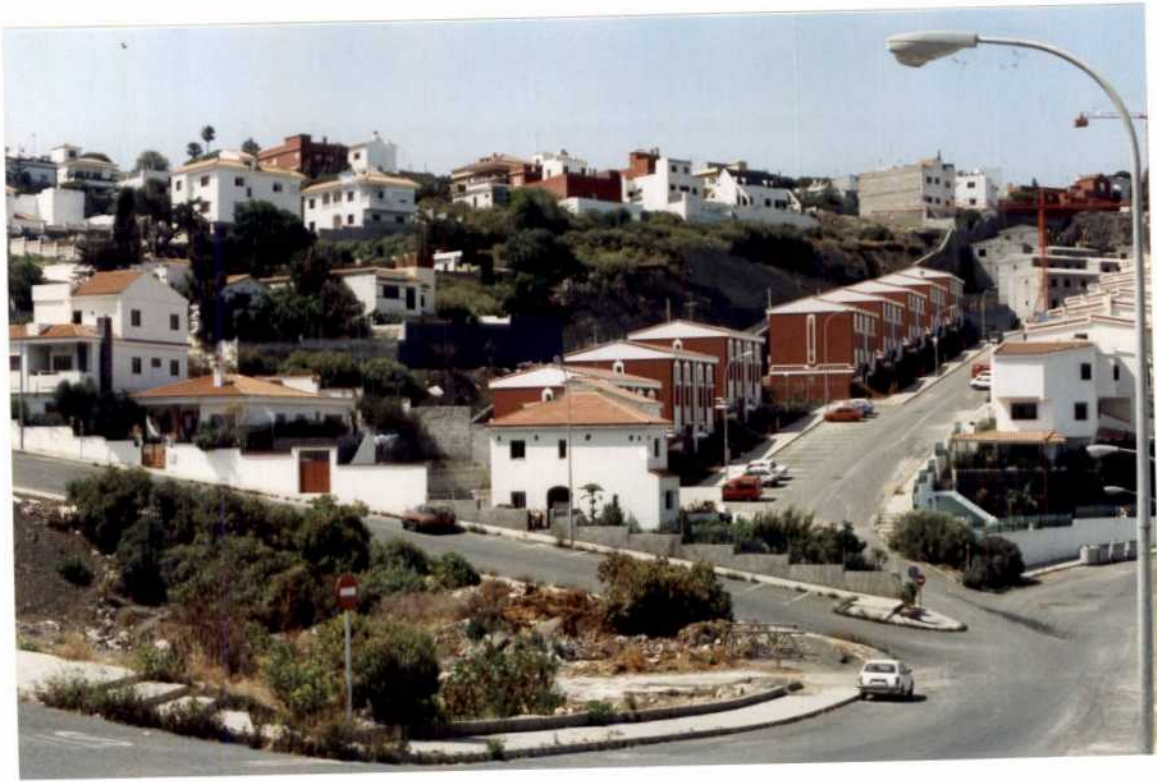
La zona presenta una orografía muy abrupta, estando la finca afectada a mitad de una ladera, al pie de la cual se están construyendo edificios adosado de viviendas unifamiliares (ver fotografía 1). Motivado por las fuertes pendientes, ha sido necesaria la realización de grandes muros de contención para poder construir las viviendas (fotografías 2, 6 y 7).

FOTOGRAFIA 1: Vista general de la Urbanización Los Lentiscos en Santa Brígida (Gran Canaria).
