Instituto Tecnológico
GeoMinero de España

**ESTUDIO DE RIESGOS GEOLOGICOS INDUCIDOS POR
ASIENTOS EN LAS CIMENTACIONES DE UNAS VIVIEN
DAS, RELACIONADOS CON PROBLEMAS DE ESTABILIDAD
DE UN TALUD CERCANO, AL PIE DE LAS MISMAS, EN
LA LOCALIDAD DE LUCENA DEL CID (CASTELLÓN).**

Diciembre, 1.990.

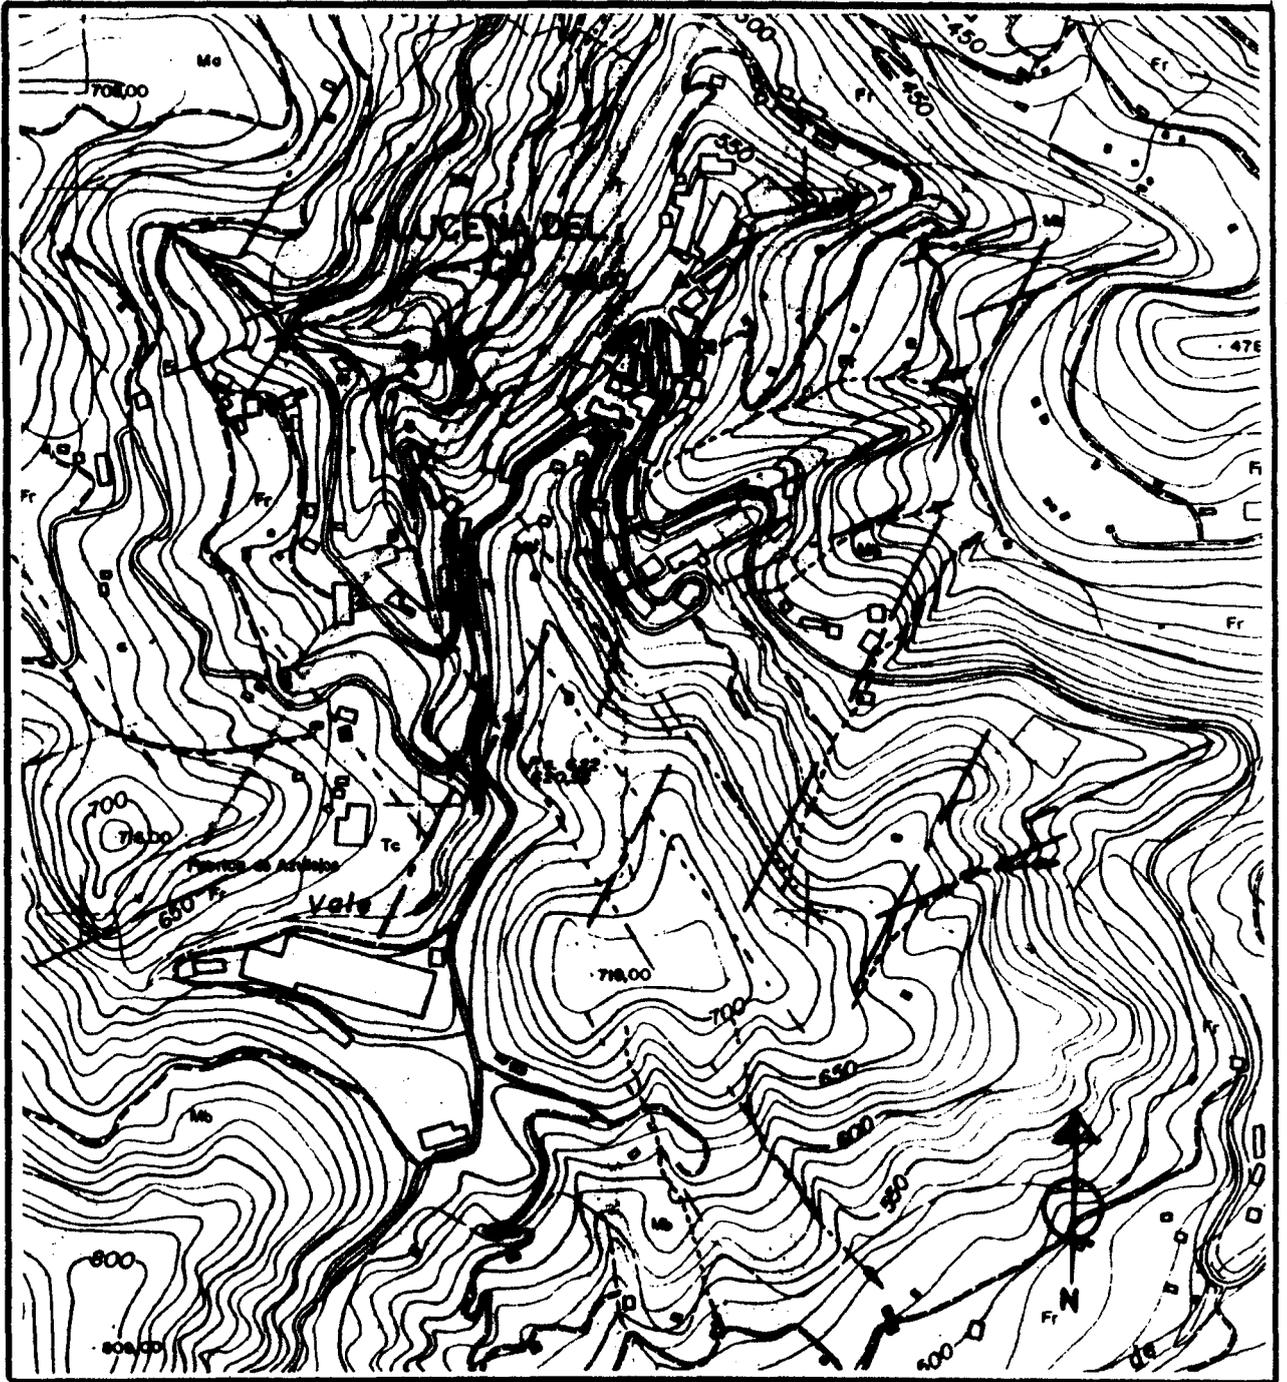
FIG. 4.1. ANALISIS GEOLOGICO ESTRUCTURAL.

Tras un análisis de las alineaciones principales en la zona de Lucena del Cid (figura 4.1.) se pueden apreciar tres direcciones principales:

Como se puede ver, el bloque identificado en la ladera, en el que se registran movimientos, presenta un sentido de movimiento coincidente con la dirección de las fracturas de la Familia 1 (F.1.). La fractura que individualiza a este bloque parece coincidir con las que la familia n.º 2 (F.2.).

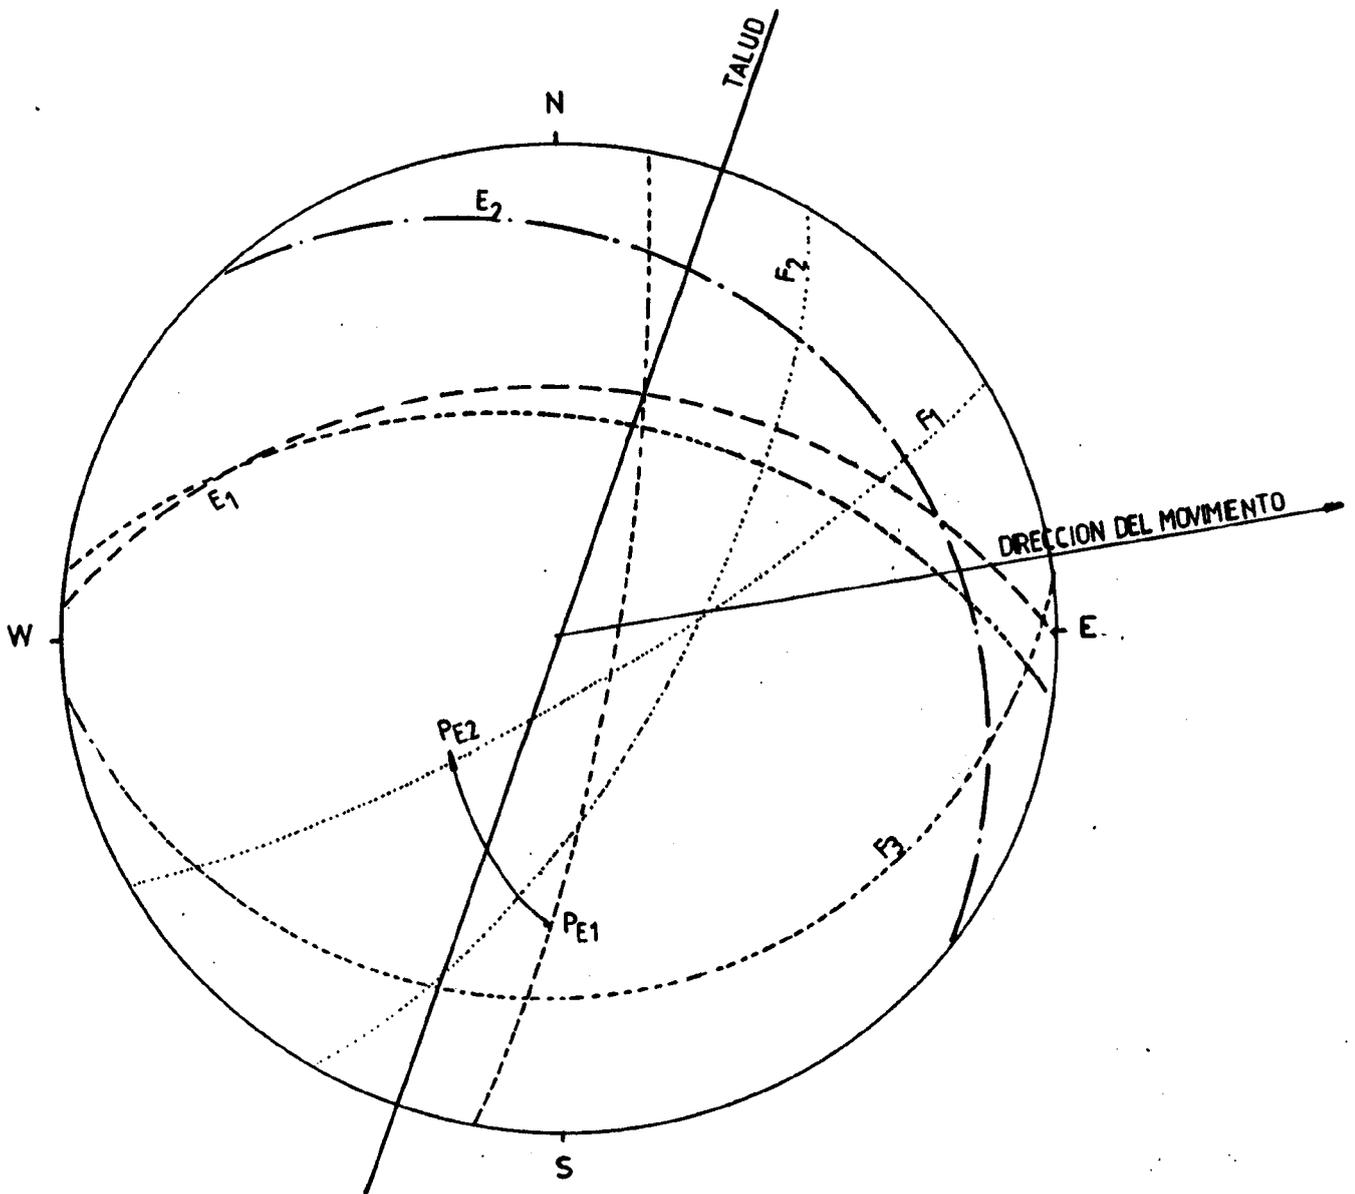
FIG. 4.3. REPRESENTACION ESTEREOGRAFICA DE LAS PRINCIPALES FAMILIAS DE FRACTURAS IDENTIFICADAS.

En la figura 4.3. se representan los datos citados.

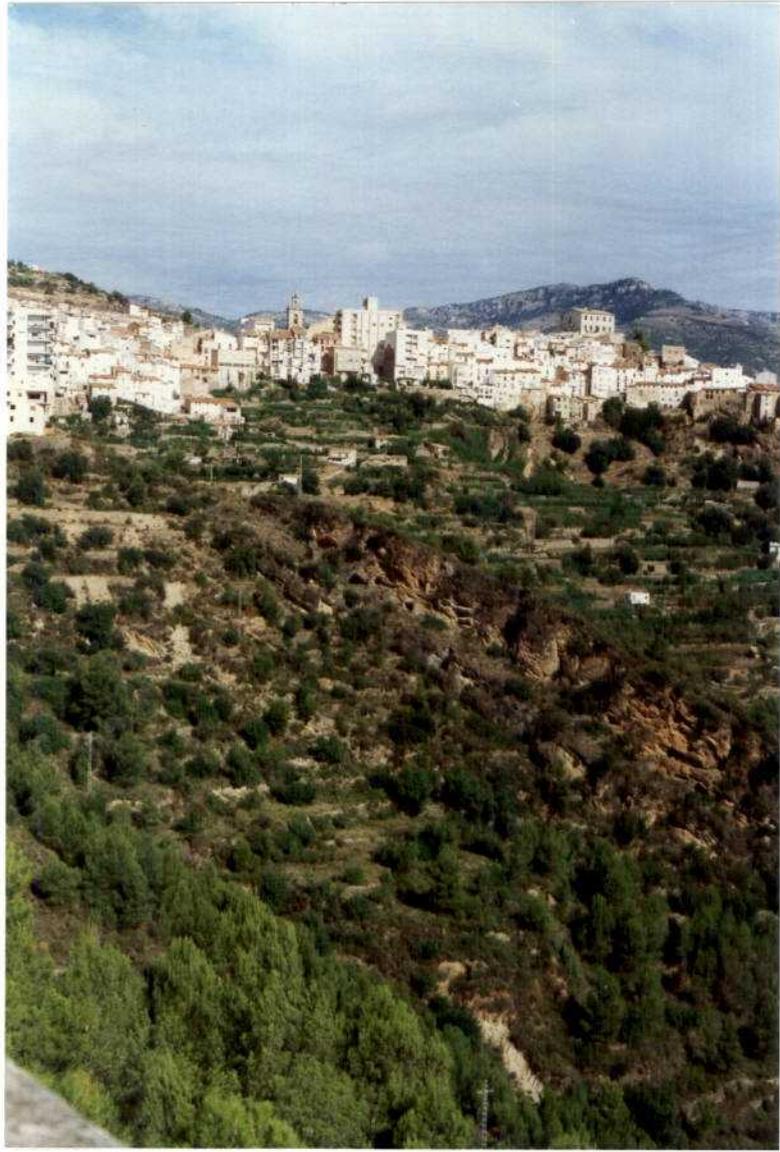
FOTOGRAFIAS 8 y 9. Dos vistas desde distintos ángulos del bloque rocoso desplazado, en él se observan signos de agrietamiento.

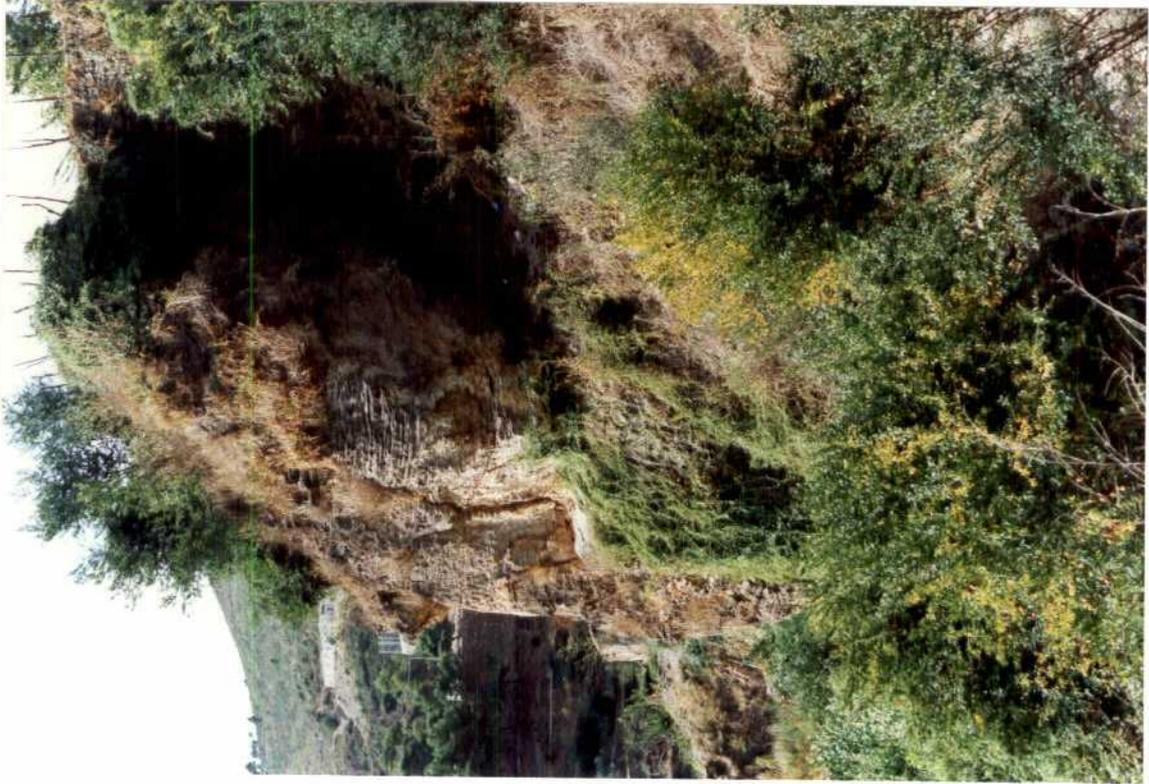
13. Grietas, Fotografías 6 y 7, en las que remontando en la ladera también se acusan movimientos diferenciales.

FOTOGRAFIAS 6 y 7. Vista lateral de la ladera inestable. En el centro se encuentra la roca que presenta signos apreciables de desplazamiento.
