Instituto Tecnológico
GeoMinero de España

ESTUDIO DE RIESGOS GEOLOGICOS
POR DESPRENDIMIENTOS DE ROCAS
EN ACUSA VERDE, ARTENARA
(GRAN CANARIA)

MADRID 1990

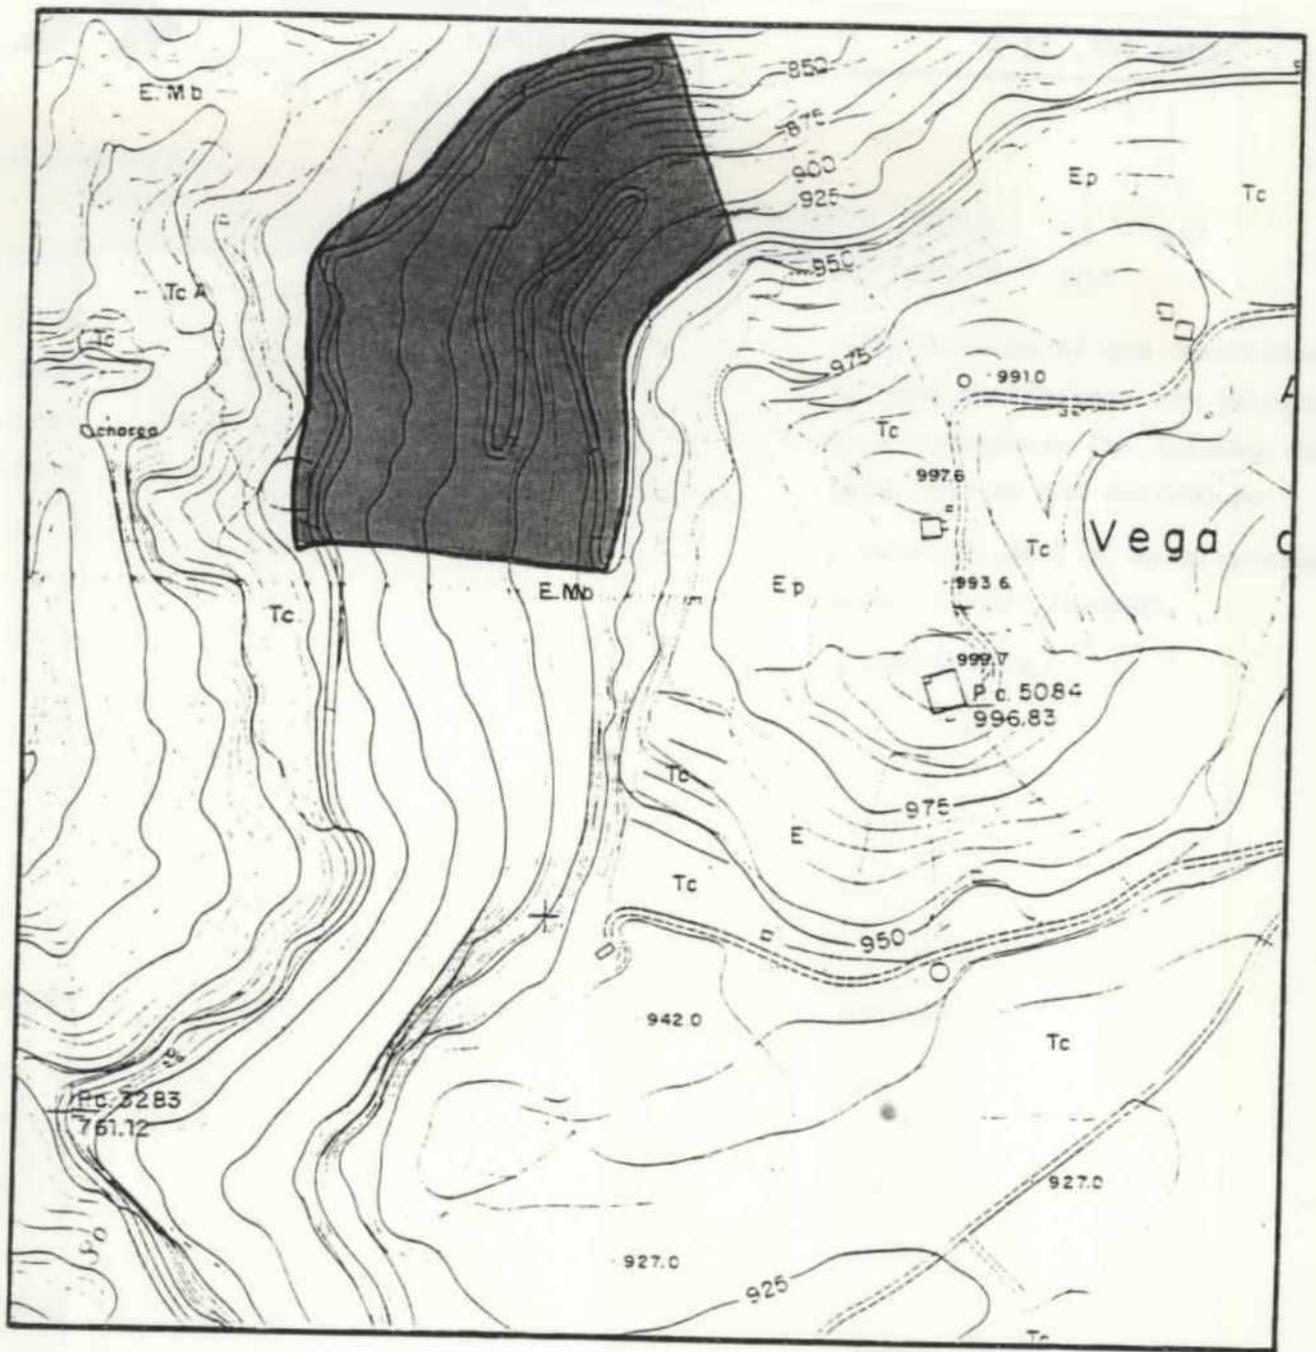
ZONA II-A

Corresponde con un tramo de la carretera Artanara-Acusa Verde en el que aparecen taludes con fuertes pendientes en unos materiales no consolidados conglomeráticos, con grandes bloques bálticos que ruedan hasta la carretera al erosionarse y degradarse los taludes. Aparecen en la parte baja algunos muros de contención insuficientes, que se han derrumbado.

En la parte media aparecen algunos pequeños muros de hormigón de 1 m. de altura que se han deteriorado parcialmente al desprenderse y rodar algunos grandes bloques.

- 1.- Realización de muros de contención armados y anclados en la zona baja, donde se han derrumbado los muros antiguos.
- 2.- Saneo de bloques inestables, protegiendo la carretera en aquellas zonas donde el desprendimiento de algunos bloques pudiera deteriorarla.
- 3.- Realización de muros de contención con una valla protectora metálica en su parte superior. (como el de la fotografía).

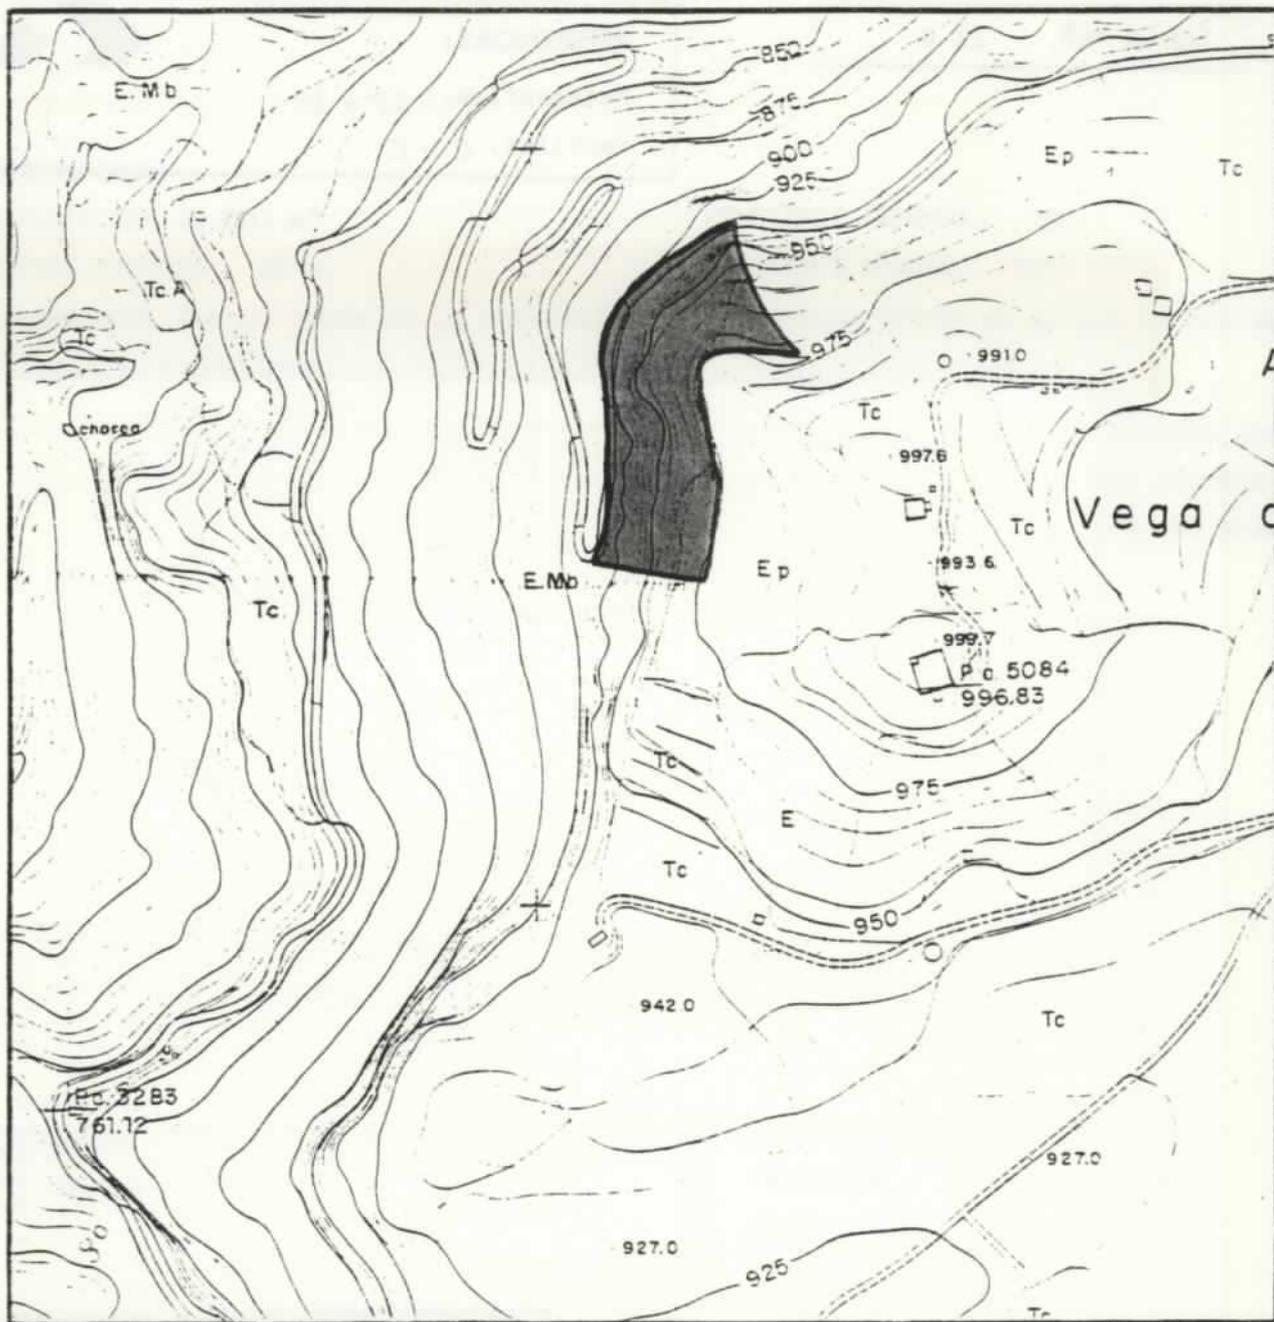
ZONA II-B

Predominan las grietas de retracción subverticales que individualizan bloques rocosos en general de gran tamaño. Además del talud de la carretera, aparecen 2 crestas rocosas con grandes bloques inestables por encima de la carretera, que al desprenderse afectaría directamente a la misma.

- 1.- Corte del tráfico de la carretera y protección de la misma con balas de paja neumáticas o una capa de arenas.
- 2.- Saneo de bloques inestables con martillo compresor o incluso explosivos siendo esta labor más intensa en las 2 crestas que aparecen por encima del talud de la carretera.
- 3.- Bulonado de grandes bloques inestables.
- 4.- Colocación de una malla metálica en el talud abierto por la carretera.
- 5.- Retirada de las protecciones.

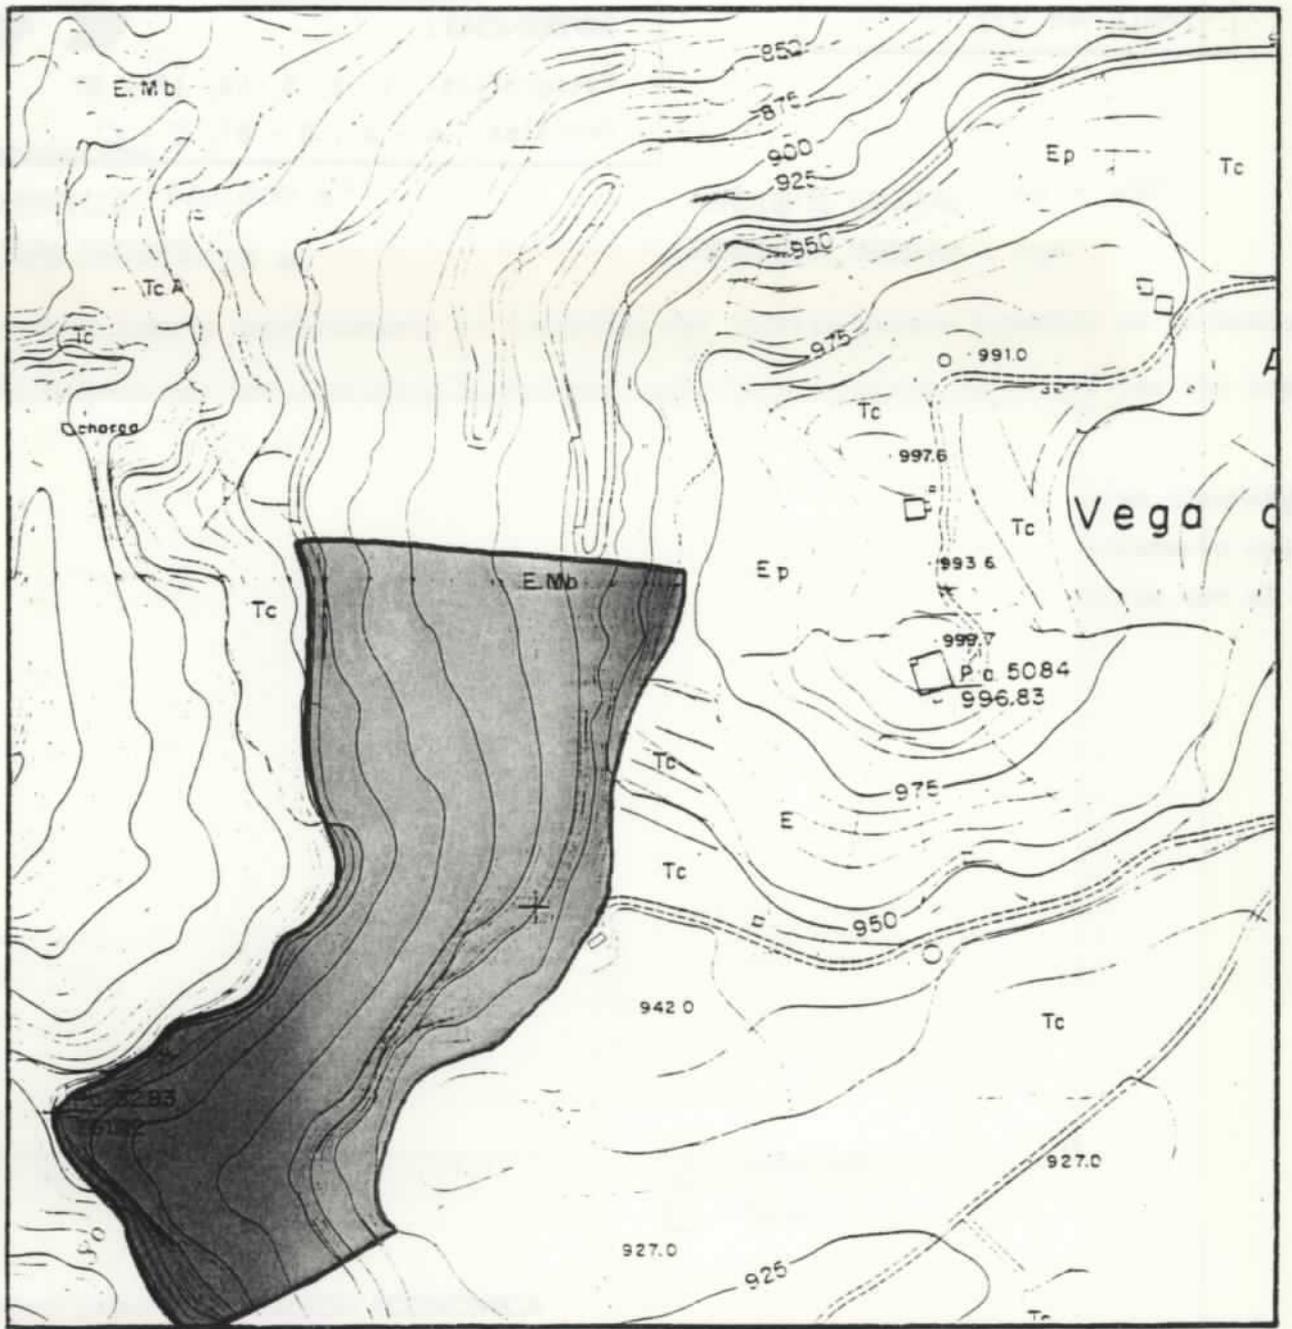
ZONA III

Predominan las grietas subverticales que individualizan bloques de grandes dimensiones, algunas de los cuales ya se han desprendido y aparecen en el "piedemonte" existente por debajo. El mayor riesgo lo entrañan los bloques de la zona media y alta del escarpe que al desprenderse podrían rodar por el "piedemonte" y alcanzar la carretera.

- 1.- Colocación de vallas metálicas en la margen interna de la carretera.
- 2.- Saneo de bloques inestables, sobre todo de los anteriormente desprendidos situados en el "piedemonte" y coronación.
- 3.- Realización de recalces en bloques anteriormente desprendidos y no saneados.

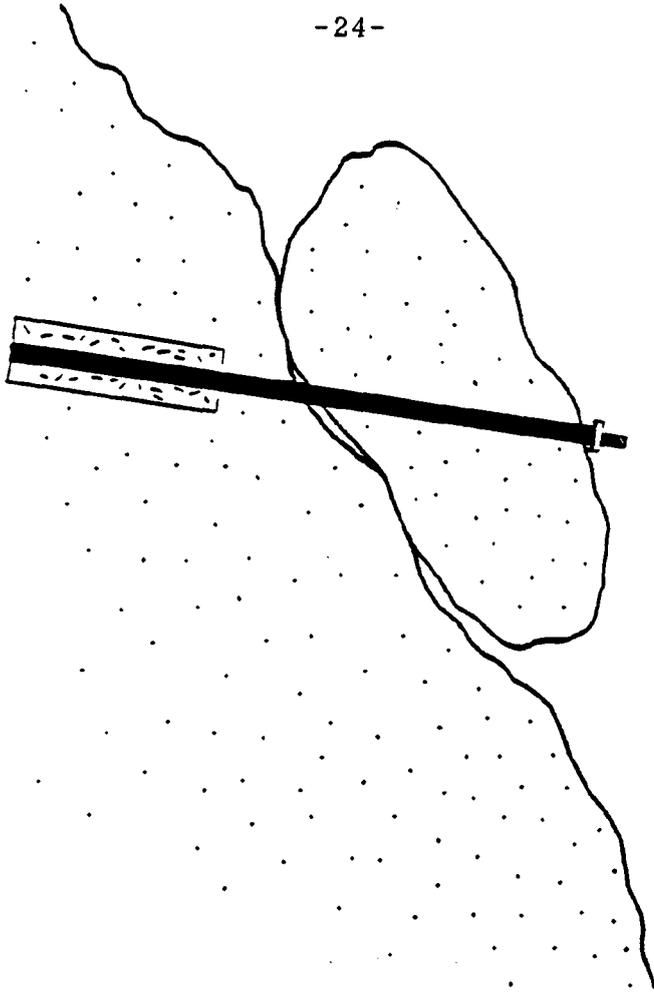
Fig. 5.4.1: Orientación de los bulones con respecto a las discontinuidades. Los bulones actúan a tracción y no a flexión.

Es importante optimizar la orientación de los bulones respecto a las superficies de las discontinuidades, (Figura 5.4.1) ya que son poco resistentes a flexión y solo actúan a tracción (resistencia de 15 a 25 t).

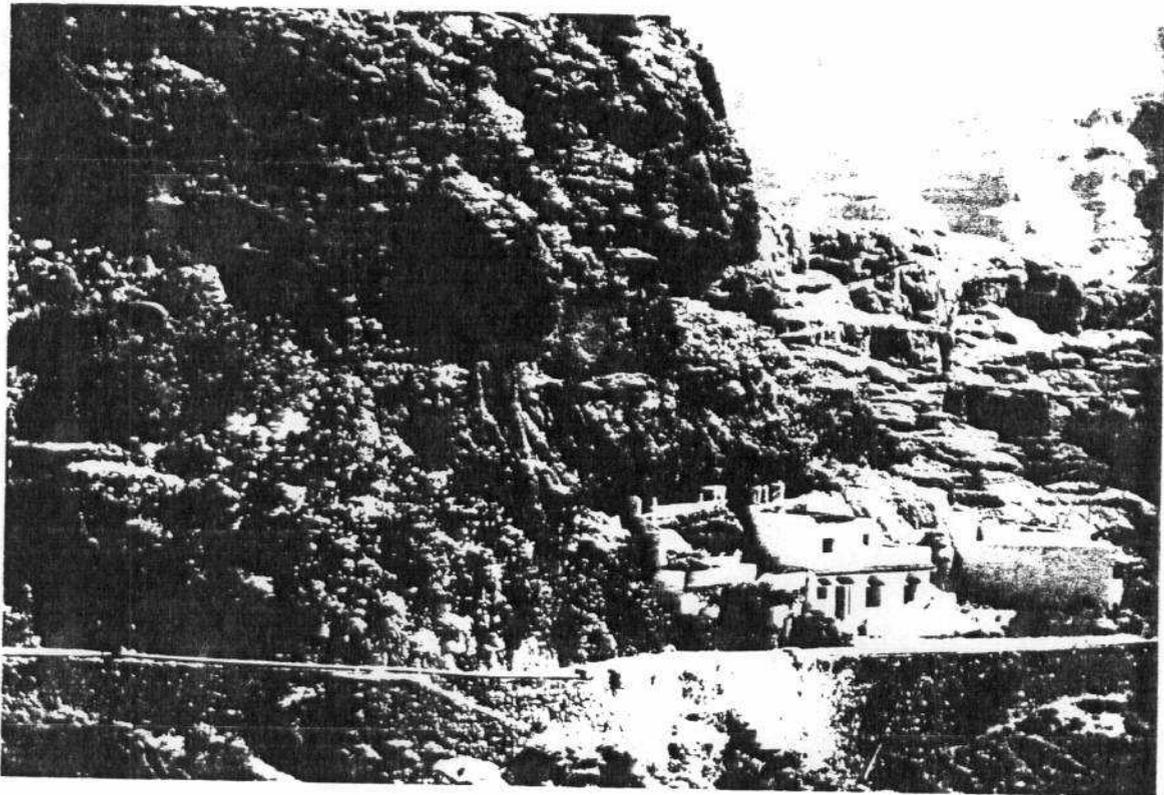
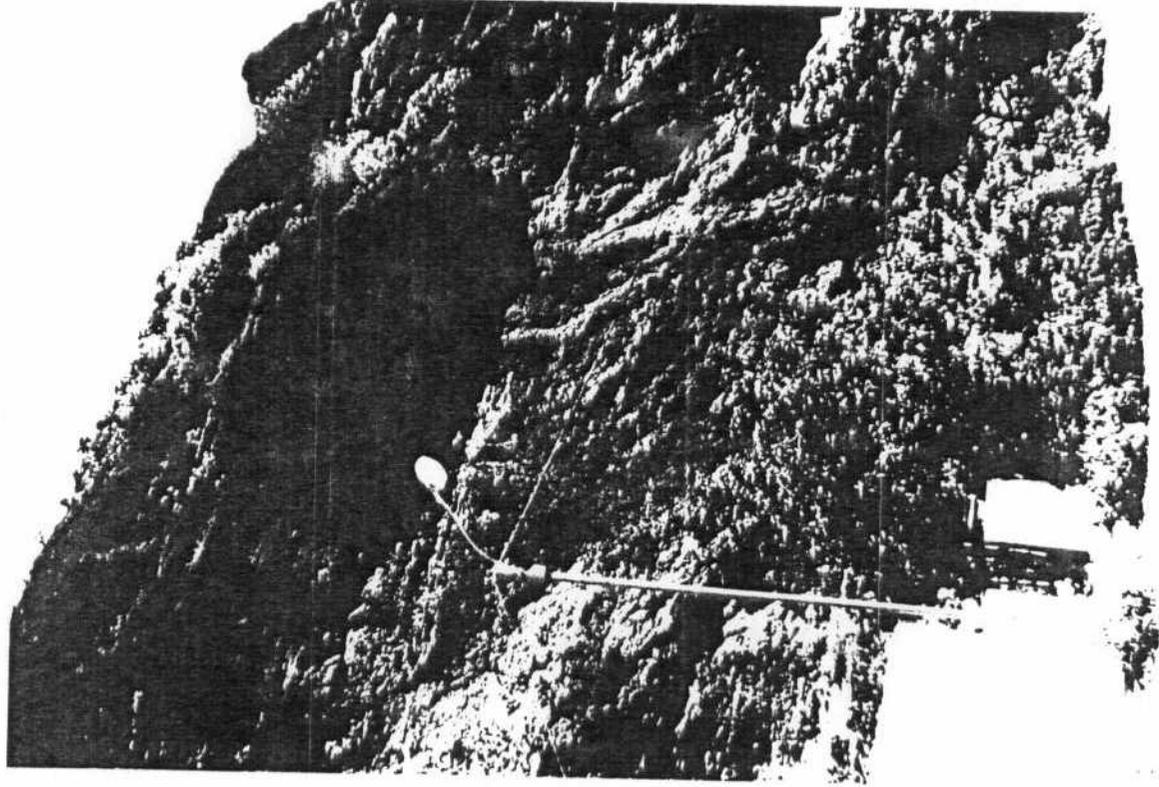
En la zona reconocida, situada en el camino de Artenara a la Aldea, en el acantilado de la Vega de Acusa al Barranco del Silo, los materiales existentes son piroclastos (brechas y tobas cineríticas) y conglomerados del Ciclo Roque Nublo. (Ver fotos 1 a 3).

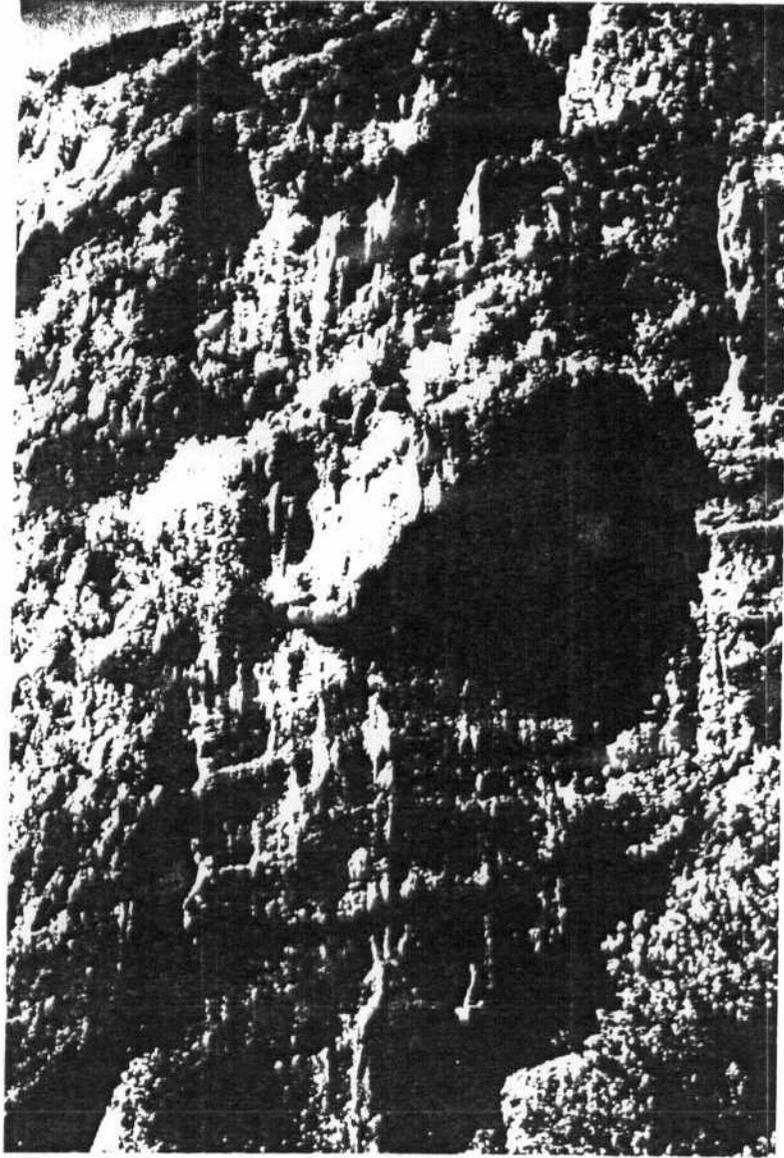
Foto 4

Que estos materiales presentan diaclasamientos transversales y paralelos al acantilado, buzando estos últimos a favor de pendiente, lo que ha permitido la individualización de un bloque de dimensiones considerables (ver foto 4), sobre la vivienda ocupada por D. Adolfo Herrera.

Que dicho bloque (ver foto 4 y 5) en su parte N. está separado del macizo, como evidencian las marcas de escurrida del agua, estando unido al macizo únicamente por su parte S.
