ESTUDIO DE RIESGOS DE DESPRENDIMIENTOS  
SOBRE LAS INSTALACIONES DEPORTIVAS  
MUNICIPALES DE LA LOCALIDAD DE VILLA-  
VIEJA (CASTELLON)

Septiembre 1.989.

El objetivo de este trabajo es evaluar el grado de riesgo de desprendimientos y aportar las soluciones que mejor se ajusten tanto a las características del talud, como al nivel de seguridad que se precise.

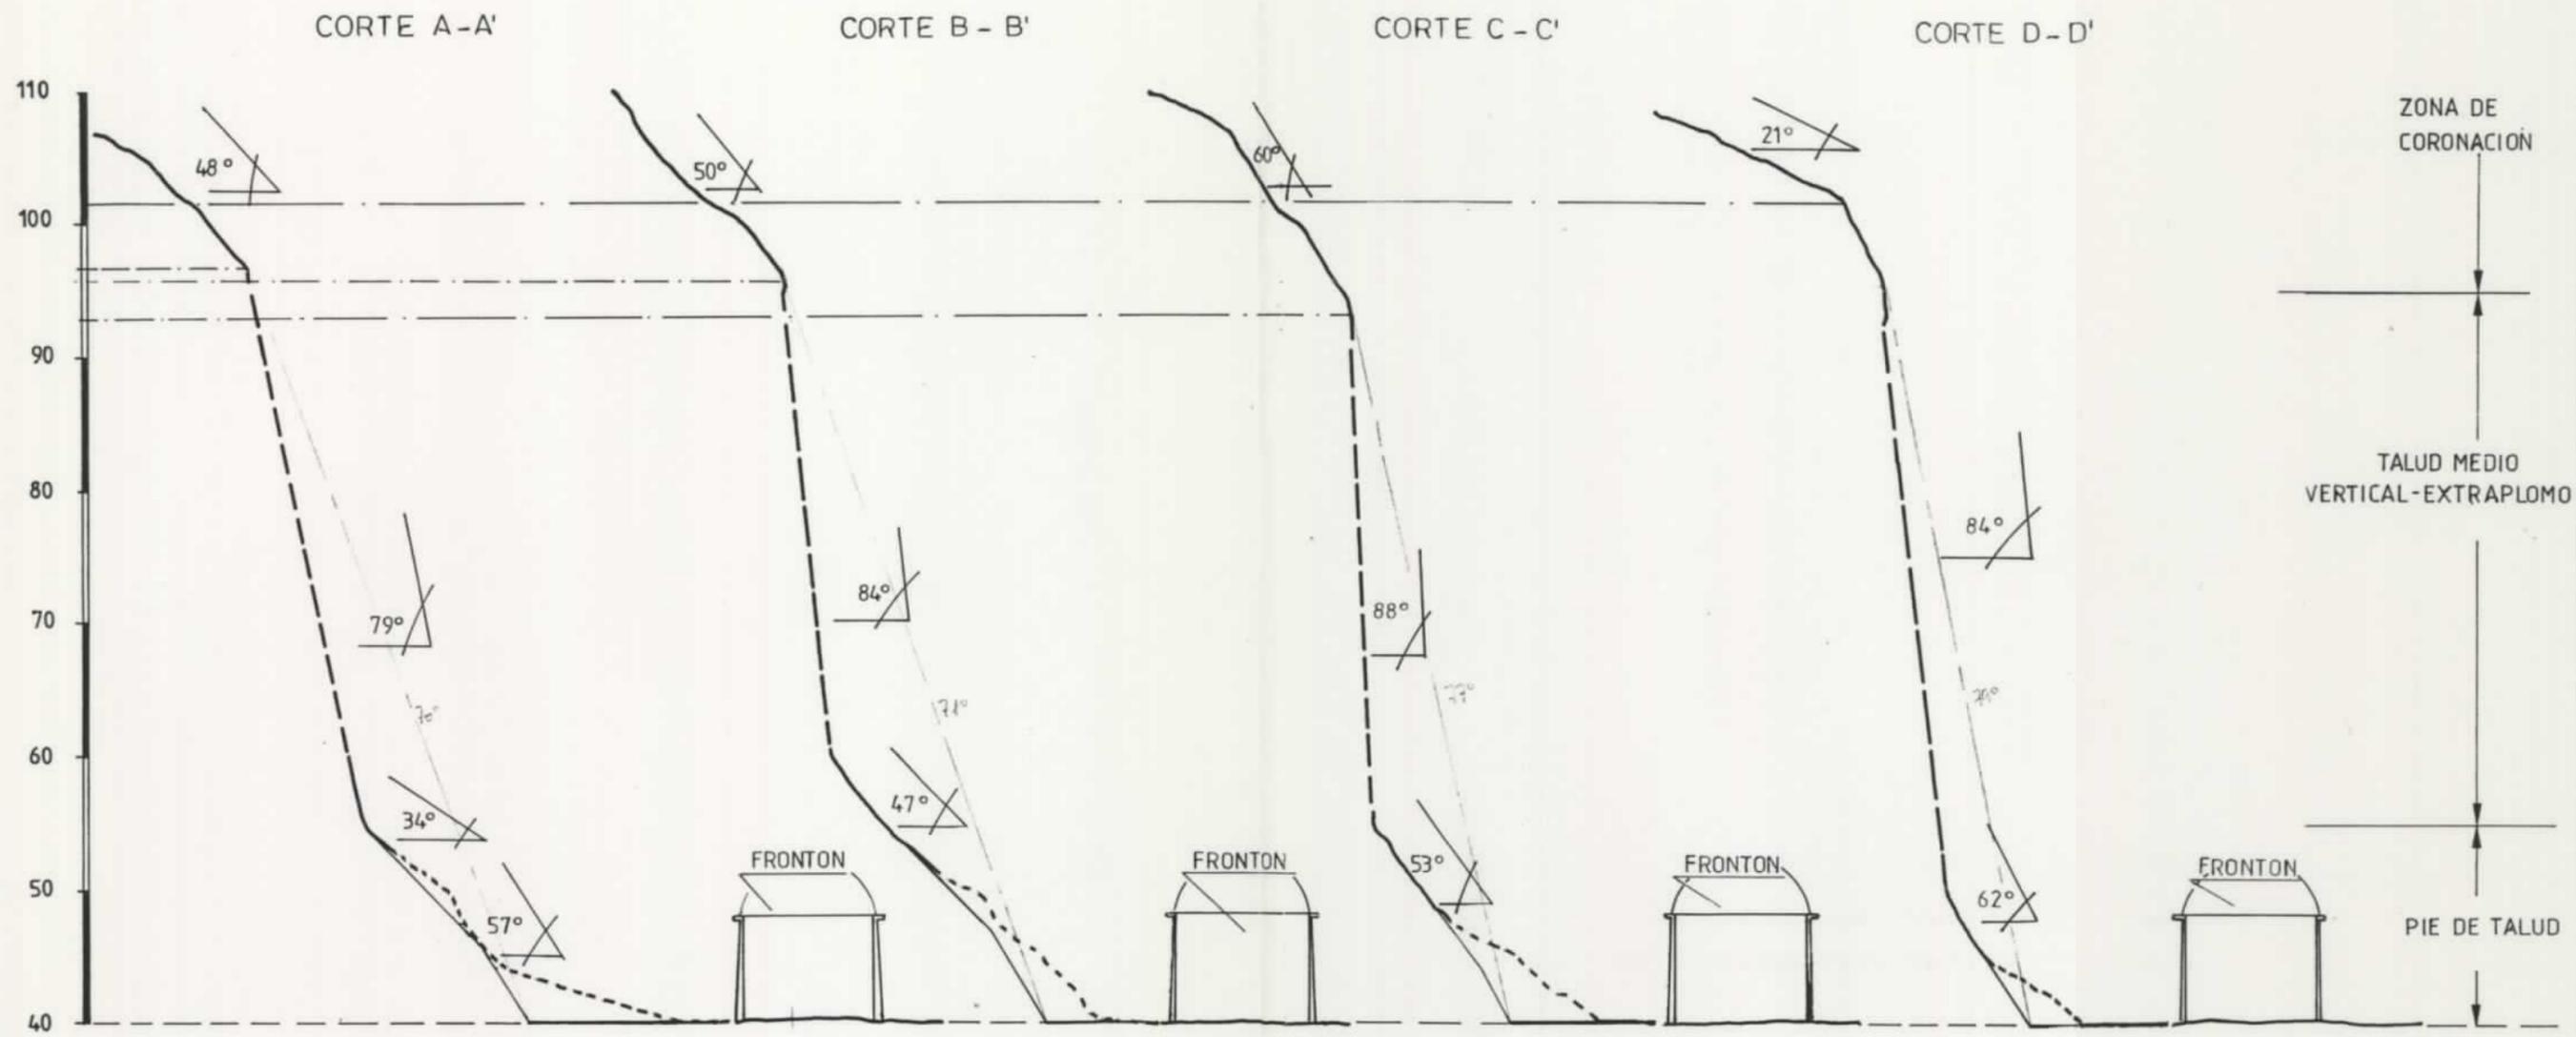
V. CORTES TOPOGRAFICOS DEL TALUD INESTABLE.

- TRAMO DE LA TOPOGRAFIA NO REGISTRADO
- PENDIENTE ORIGINAL MODIFICADA PARA LA CONSTRUCCION DE LA BERMA PARA-PIEDRAS

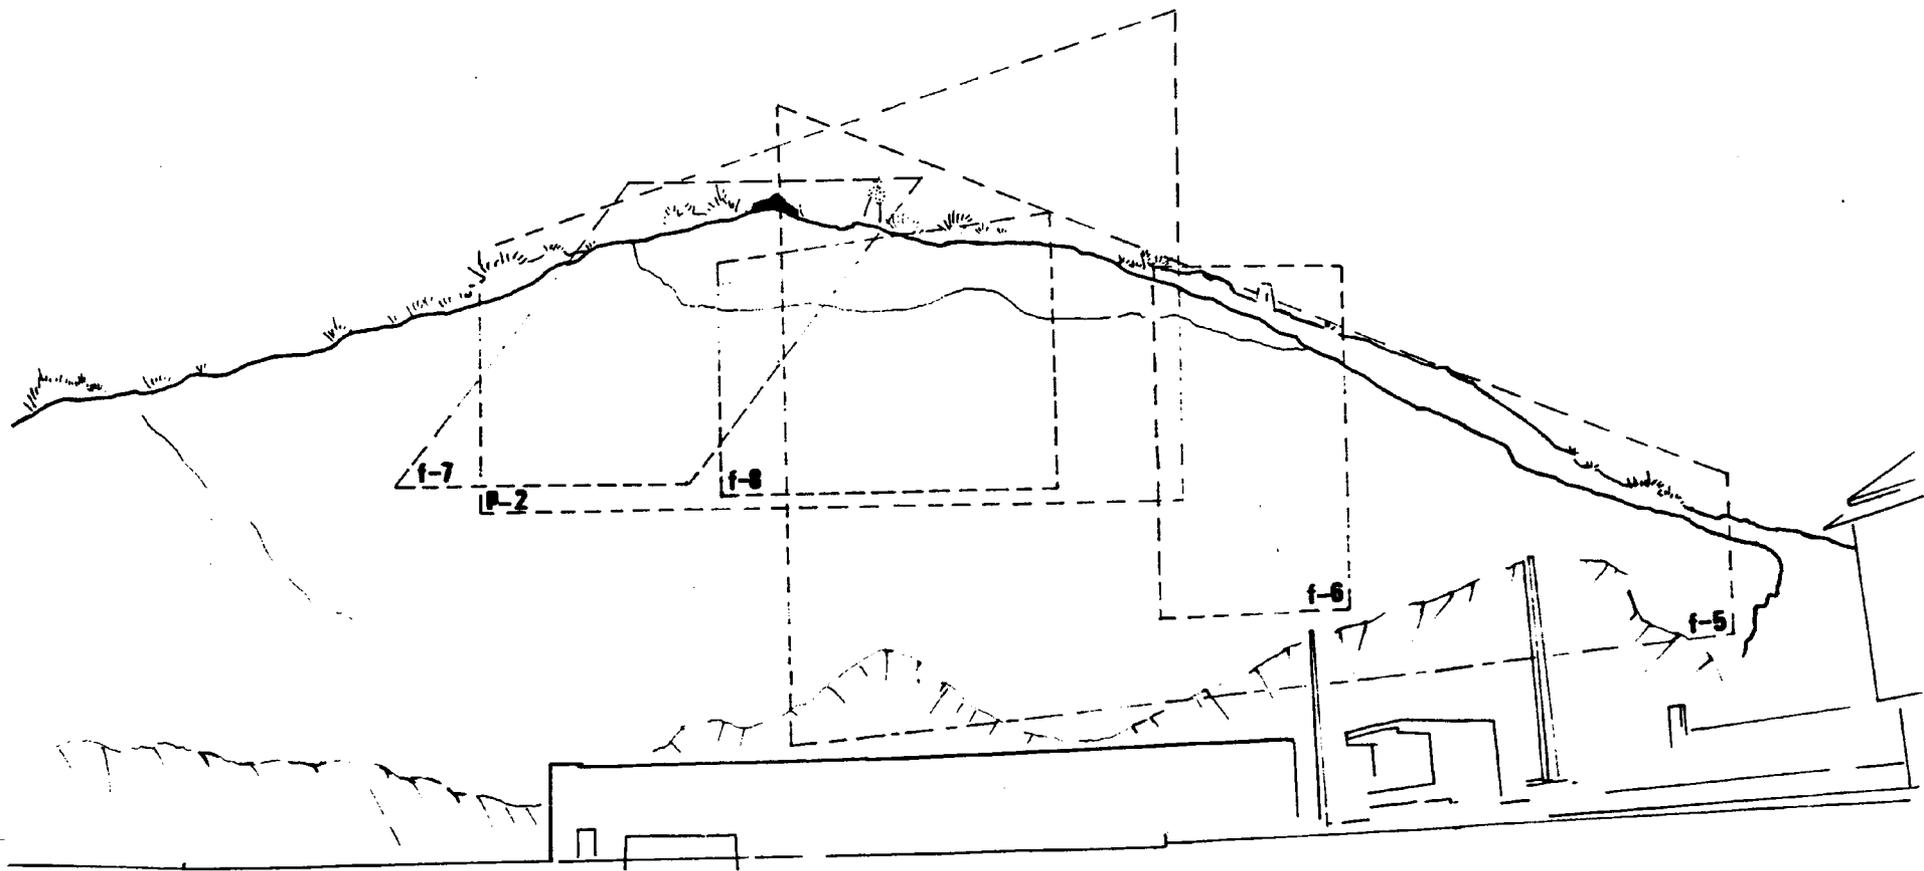
PANORAMICA 1. p-1

b) Grandes placas de costras calcáreas producto de precipitación de carbonatos en fracturas preexistentes en el macizo. Señaladas en la Panorámica 1, se reconocen por presentarse en formas notablemente superpuestas a la estratificación, evitando el que se pueda reconocer esta en ese punto. Sus bordes son irregulares y quedan en algún caso sobresaliendo del talud en forma de lajas separadas del mismo.

\* Talud central superior. Se encuentra, como se puede apreciar sobre la Panorámica 1, en la parte más alta. Presenta una pendiente variable entre 21° y 48°. En él la roca se encuentra muy fracturada y, merced a su baja pendiente relativa en algunos puntos, se han rellenado grietas y se ha desarrollado alguna vegetación de poca importancia.
