# ESTUDIO DE RIESGOS POR DESPRENDIMIENTOS EN EL CERRO DEL CASTILLO DE JUMILLA (MURCIA)

Madrid 1999

ESTUDIO DE RIESGOS GEOLOGICOS POR  
DESPRENDIMIENTOS EN EL CERRO DEL  
CASTILLO DE JUMILLA (MURCIA)

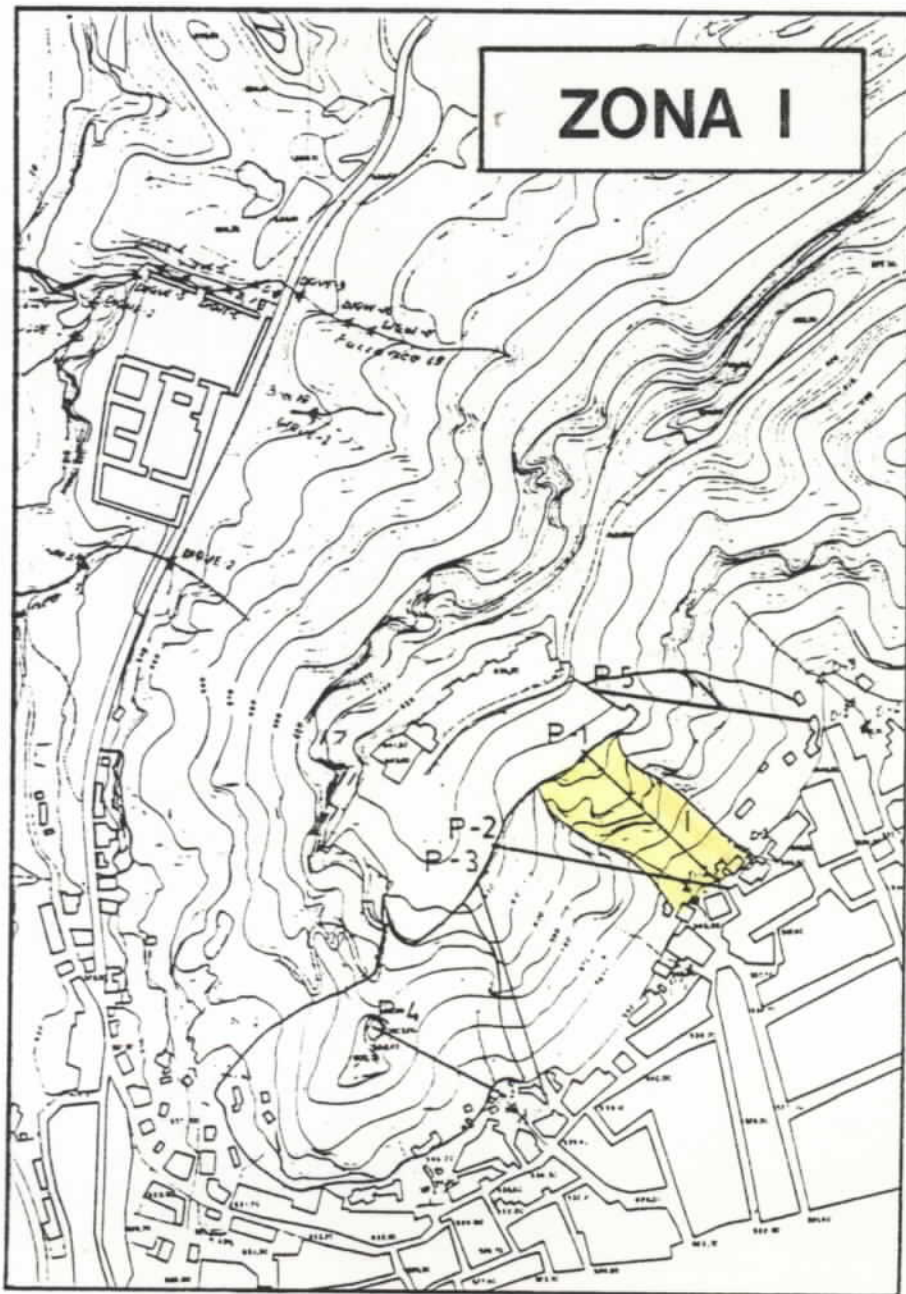
# ZONA I

- Saneo
- Recalce
- Valla protectora rigida
- sellado de grietas
- Valla protectora flexible
- Reforestación (opcional)

1º) Tapiado de las cuevas.

2º) No permitir la ocupación de las casas deshabitadas.

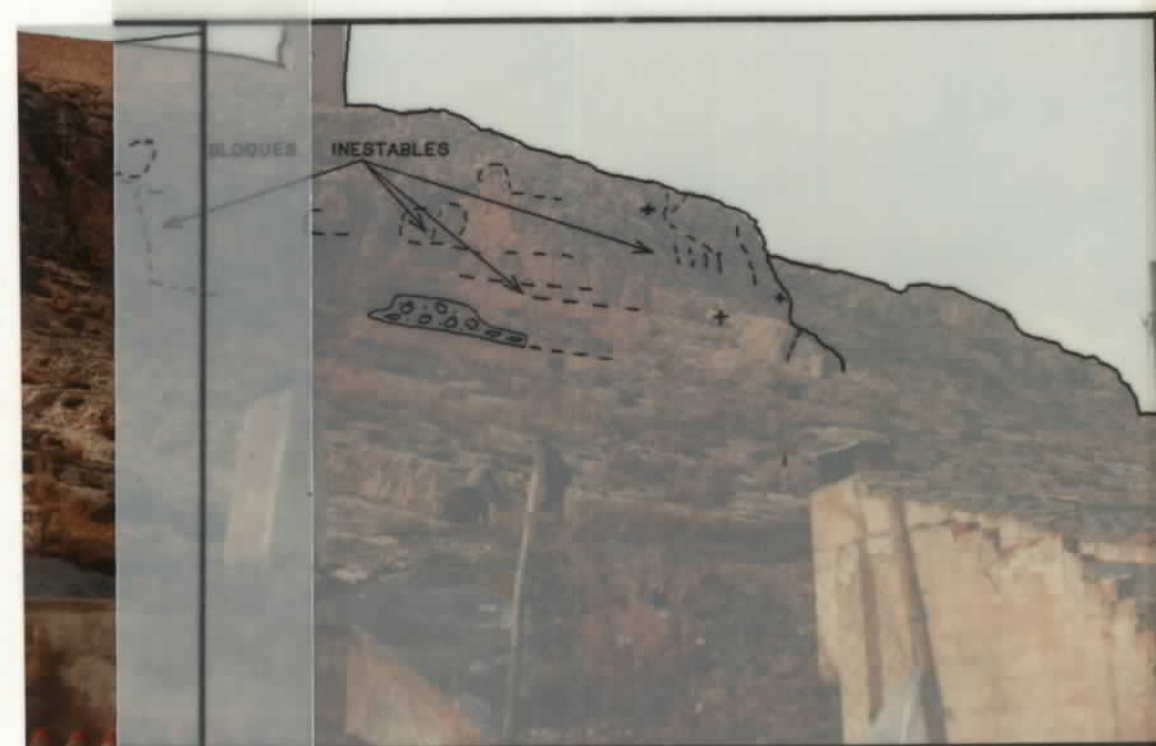
+ Saneo  
- SELLADO DE GRIETAS  
D=0,30 CALCE

- 1º) Saneo de bloques inestables
- 2º) Recalce de estratos erosionados y que dejan en voladizo las capas suprayacentes.
- 3º) Sellado de grietas.

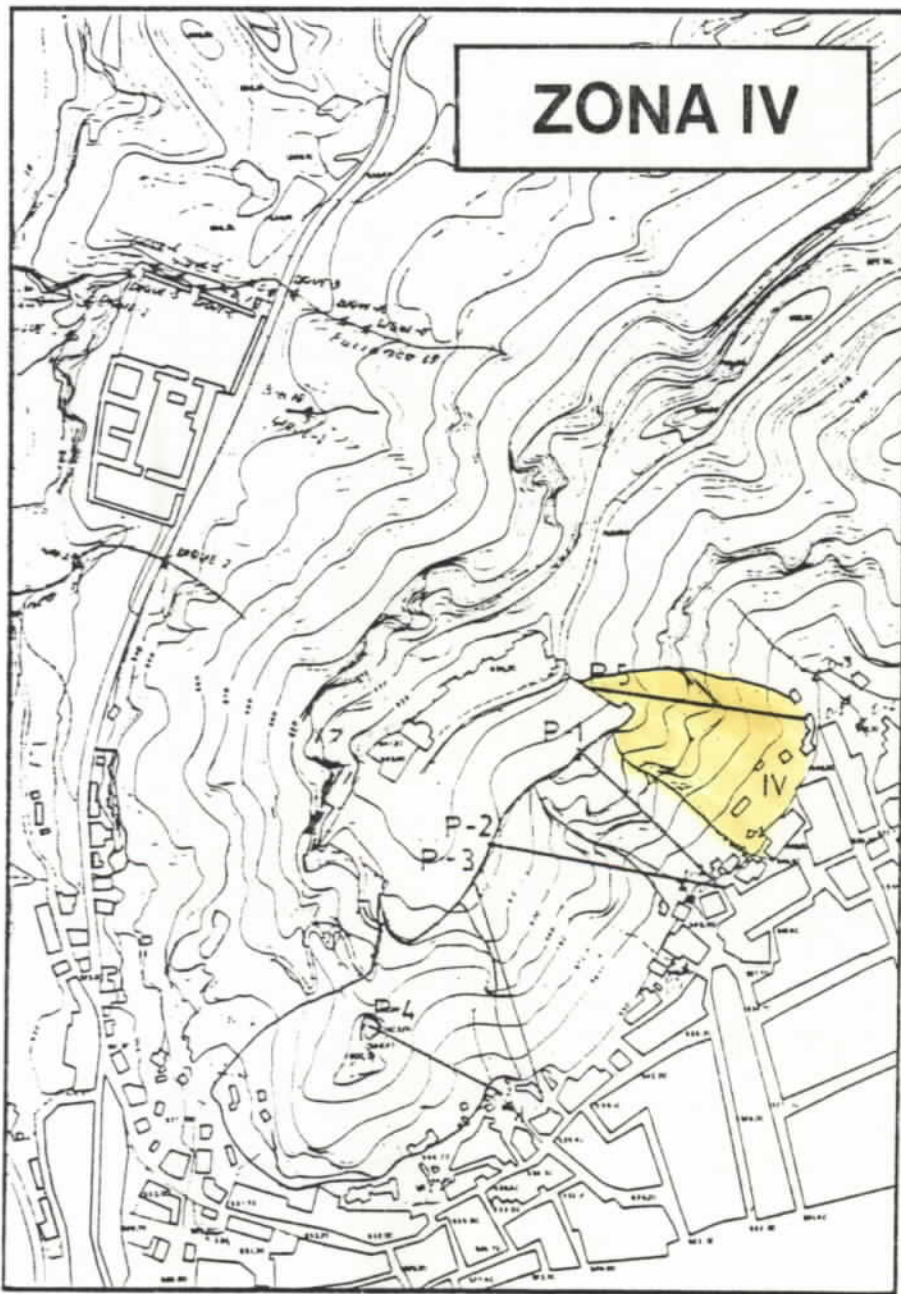
# ZONA IV

Corresponde al extremo más occidental del Cerro en el que aparece un promontorio con algunas fracturas verticales.

- 1º) Instalación de una valla protectora rígida.
- 2º) Saneo cuidadoso de algunas cornisas y bloques inestables.
- 3º) Sellado de grietas.
- 4º) Reforestación (opcional) por detrás de las vallas.

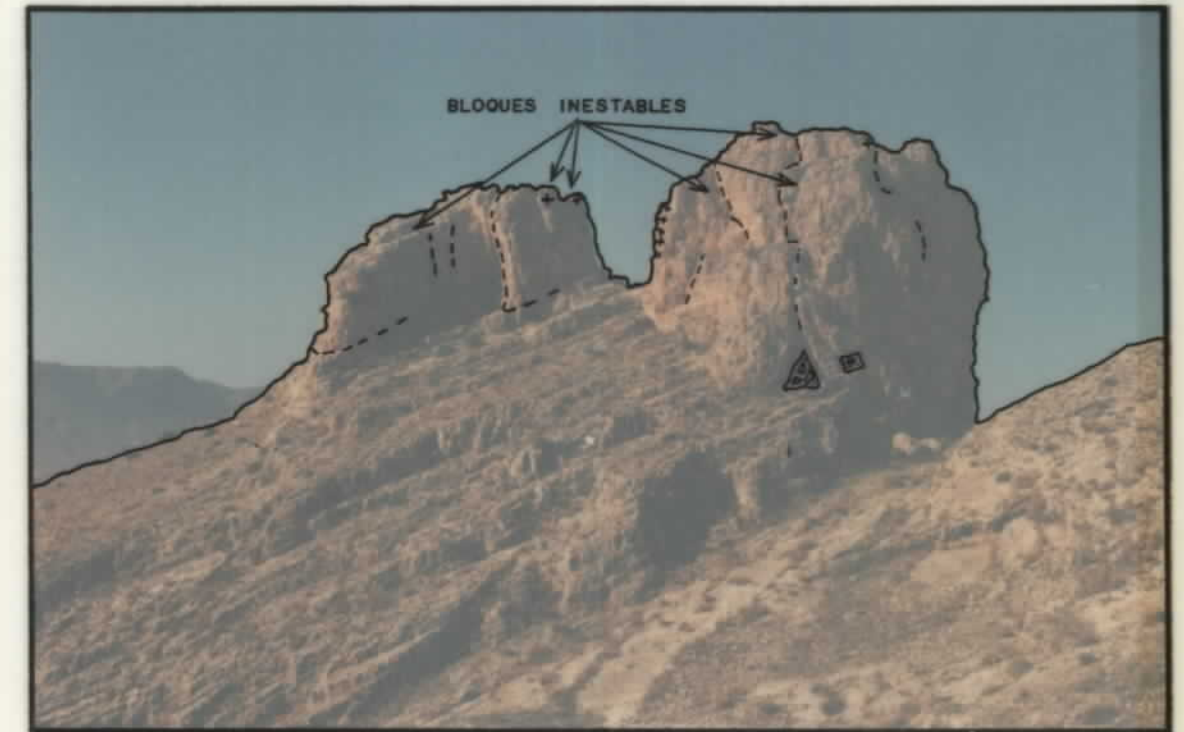
+ Saneo  
--- SELLADO DE GRIETAS

RECALCE

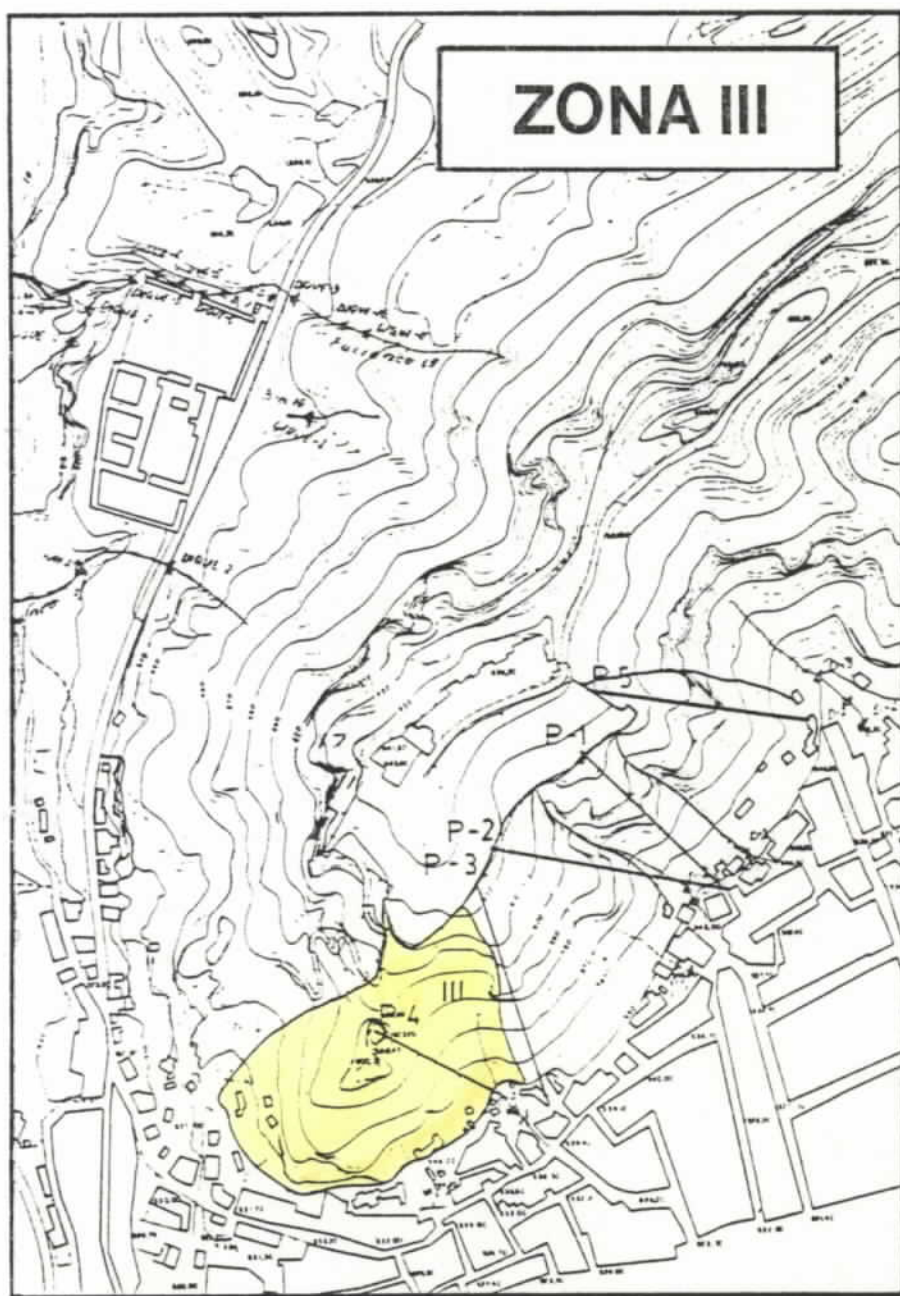
# ZONA III

En la zona oriental aparecen unos bloques en voladizo, que deberían ser saneados. En la parte occidental se localizan grandes grietas o cavidades, así como algunos grandes bloques que deberán ser recalzados.

- 1º) Instalación de dos filas de vallas protectoras rígidas y flexibles en la zona más occidental.
- 2º) Saneo cuidadoso.
- 3º) Recalce con hormigón ciclópeo.
- 4º) Relleno y sellado de grietas.
- 5º) Reforestación (opcional) por detrás de las vallas.

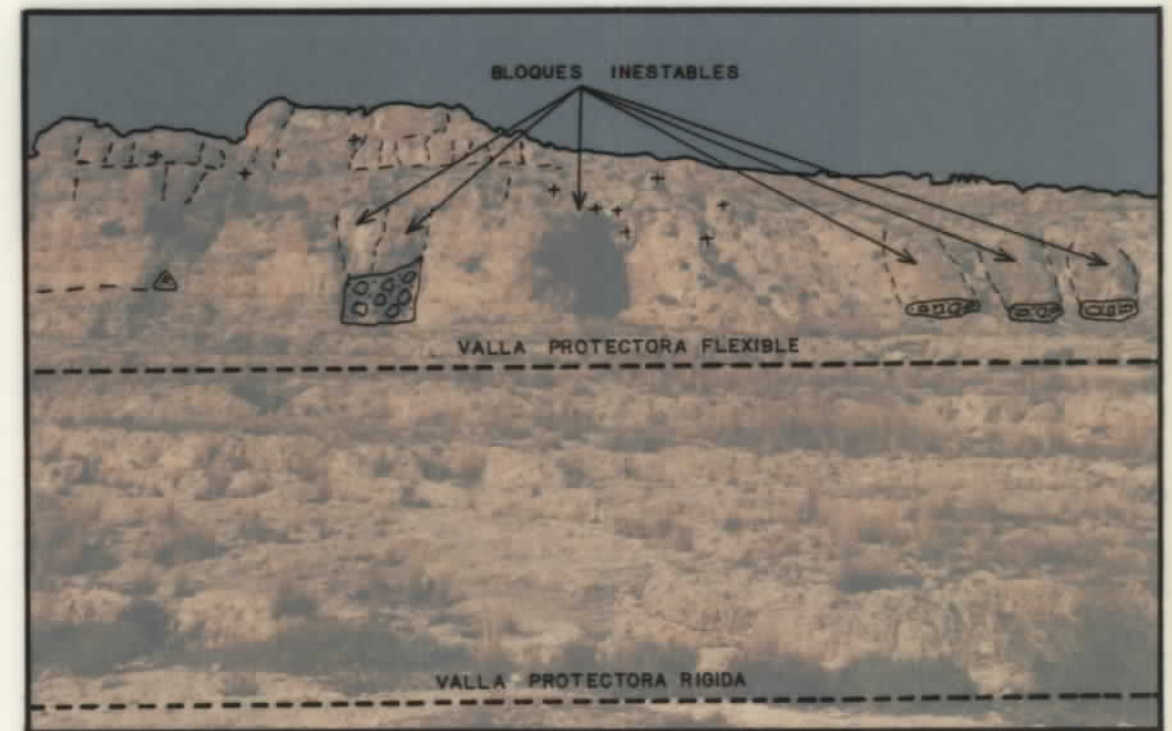
- + SANEADO  
--- SELLADO DE GRIETAS

RECALCE

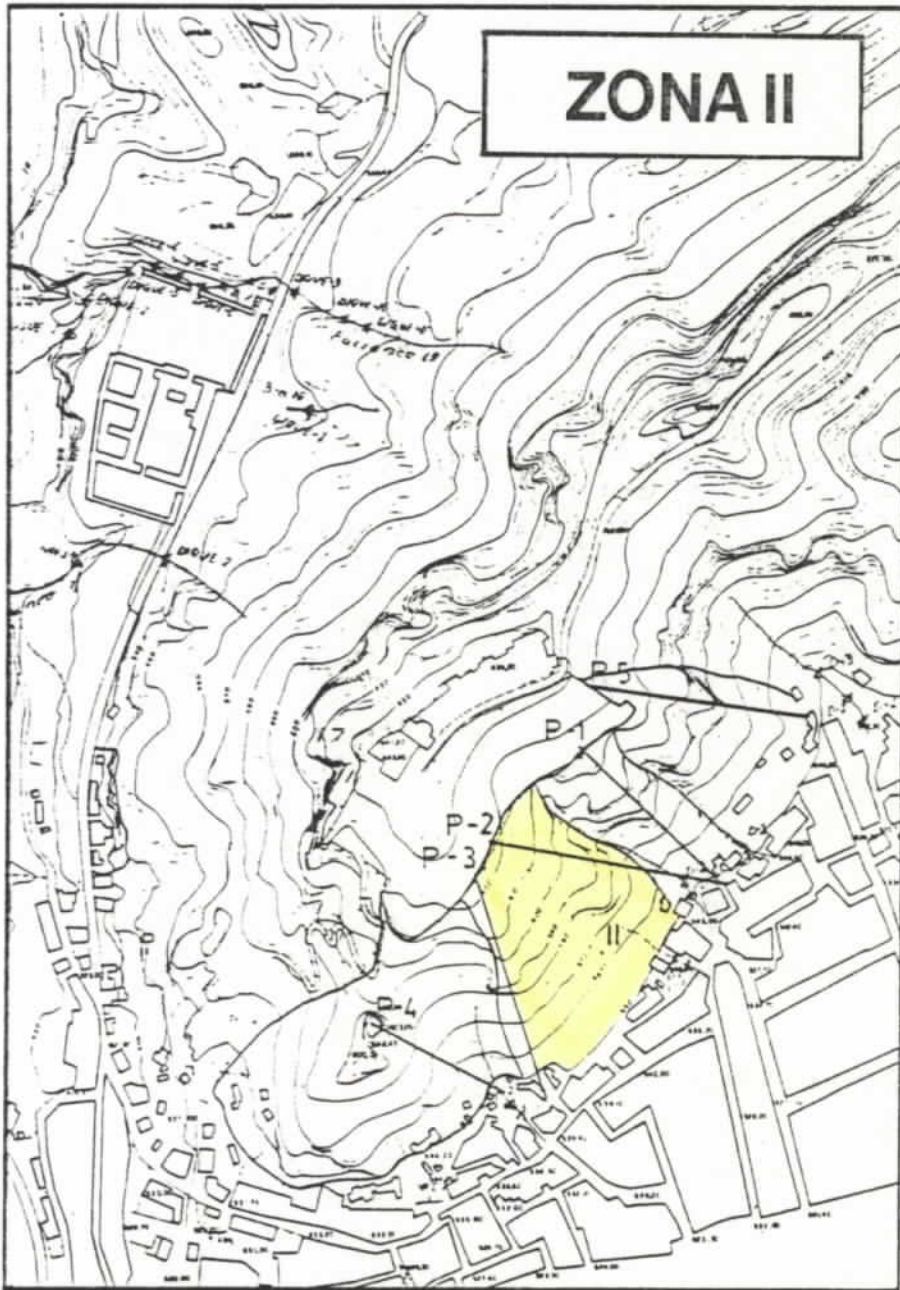
# ZONA II

Está constituida fundamentalmente por dos bloques inestables de gran tamaño (15 y 80 m<sup>3</sup>) que están colindantes y que la caída del más pequeño desencadenaría el desprendimiento del más grande. Las grietas están abiertas.

- 1º) Instalación de dos vallas protectoras.
- 2º) Saneo cuidadoso.
- 3º) Recalce con hormigón ciclópeo.
- 4º) Relleno y sellado de grietas.
- 5º) Reforestación (opcional) por detrás de las vallas.

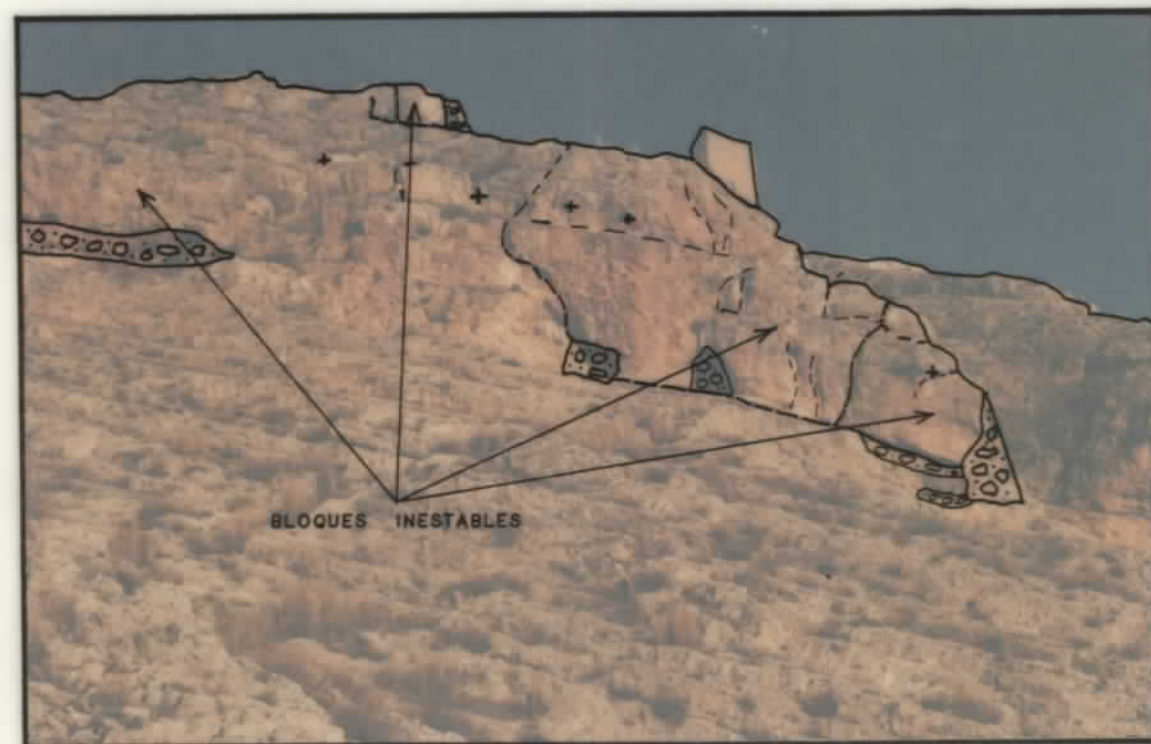
- + SANEADO
- - - SELLADO DE GRIETAS
- RECALCE
