Instituto Tecnológico
GeoMinero de España

ESTUDIO DE RIESGOS GEOLOGICOS
POR EL DESLIZAMIENTO DE UNA
LADERA EN SAN ESTEBAN DEL VALLE
(AVILA)

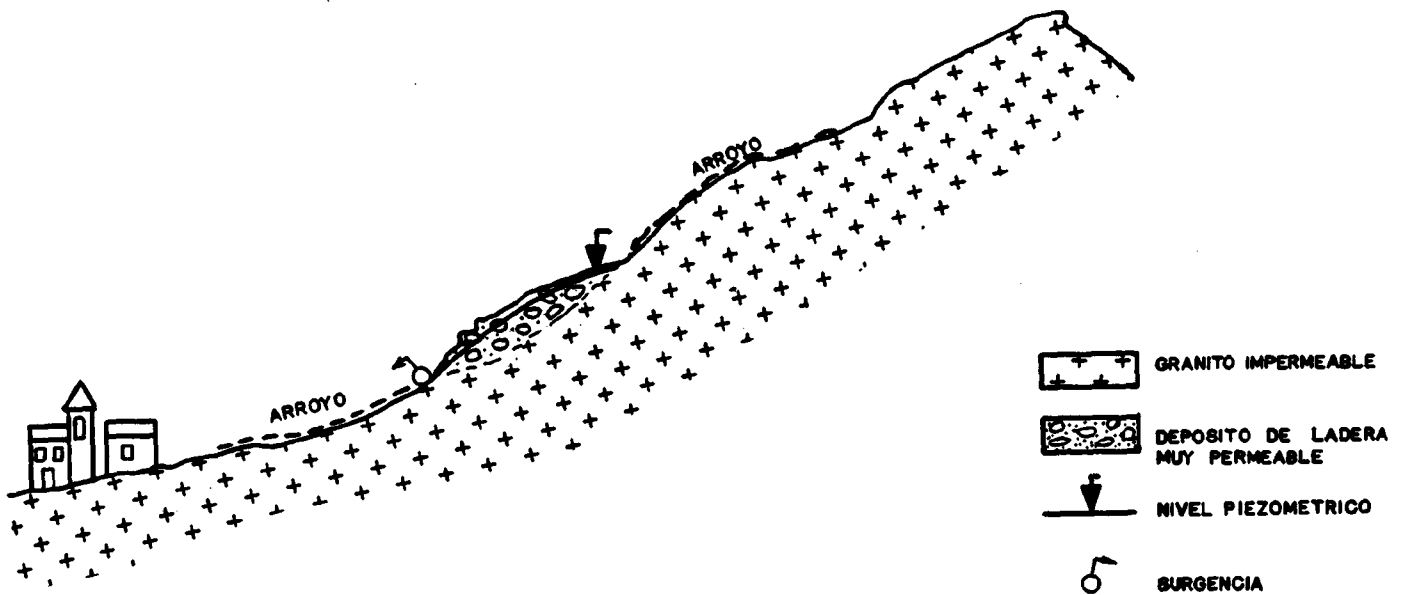
Figura 3.1.1. Croquis de perfil hidrogeológico.

* Desde el punto de vista hidrogeológico se pueden diferenciar 2 comportamientos diferentes:

- El granito es impermeable o semipermeable en zonas diaclasadas, fracturadas o alteradas. En este tramo prácticamente solo existirá escorrentía superficial.

- Los depósitos de ladera son de permeables a muy permeables, y en ellos se infiltran numerosos arroyos, llegando a desaparecer la escorrentía superficial.

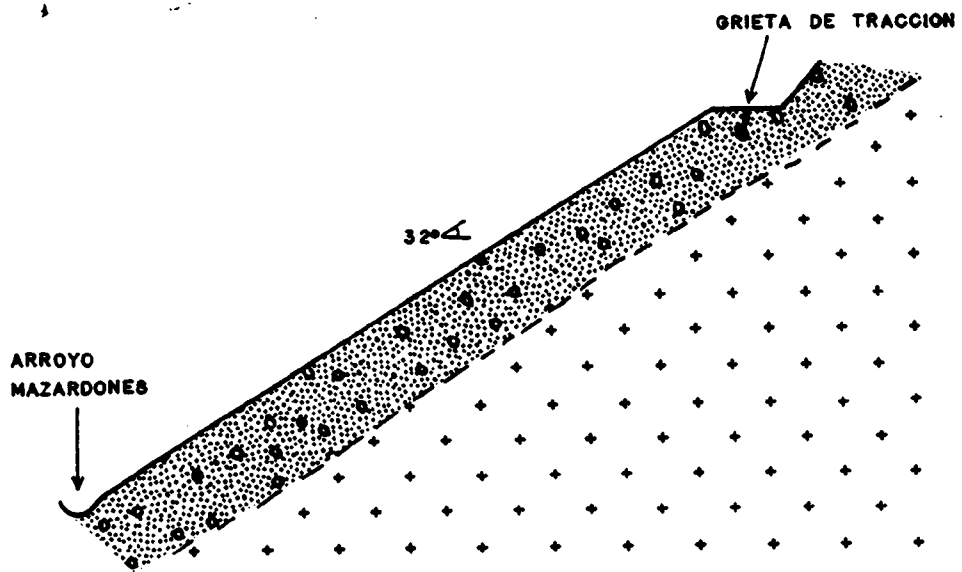
PERFIL ESTRATIGRAFICO B - B'

* El deslizamiento II se encuentra aproximadamente a 50 metros al NE del I. Constituye un deslizamiento similar al antes citado, pero no ha llegado a progresar y tan solo han aparecido unas grietas de tracción en la coronación, afectando a la carretera en un tramo de 36 m.

No se ha llegado a producir ningun escarpe en la cabecera. Las grietas de tracción tan solo se han localizado en la carretera (coronación), y no se han podido observar en la ladera, en la que existe una tupida vegetación. El deslizamiento afecta asimismo a depósitos de ladera y torrenciales (Cuaternarios).

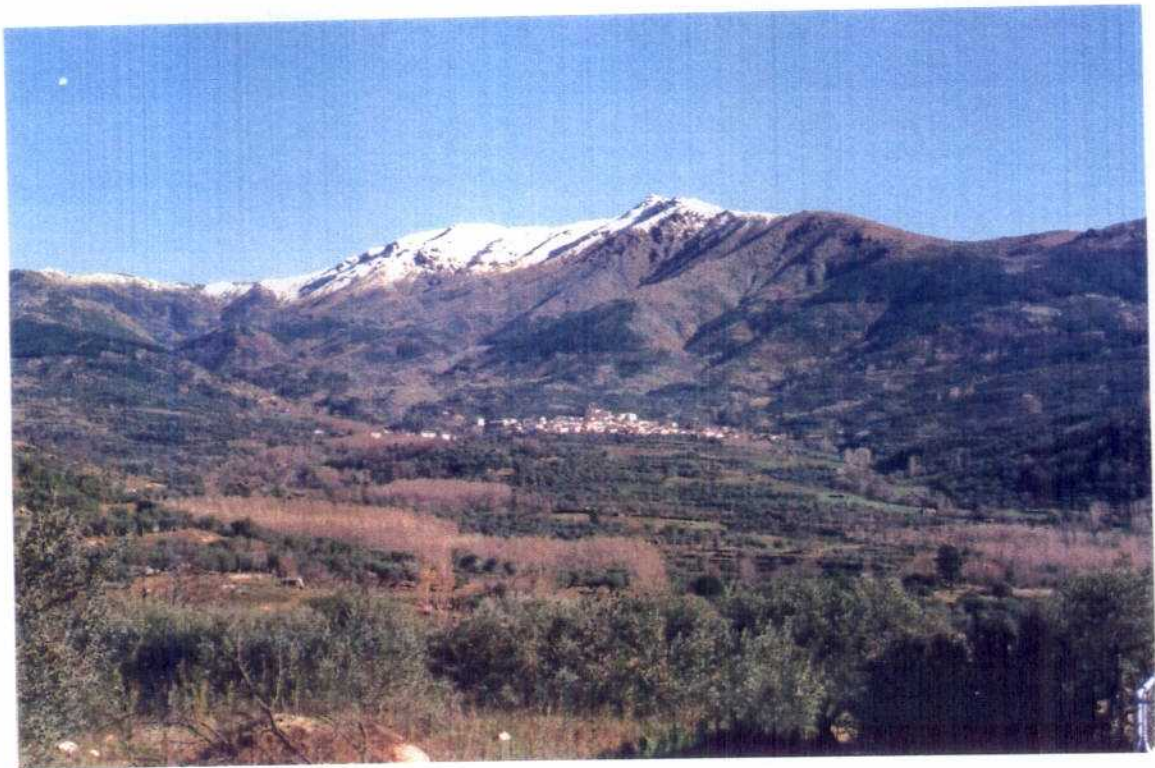
Fotografía nº 1: Vista general de San Esteban del Valle. La zona deslizada está situada a media ladera.
