Instituto Tecnológico  
GeoMinero de España

**ESTUDIO SOBRE LA CAIDA DE  
PIEDRAS EN LA LOCALIDAD DE  
TRECEÑO. MUNICIPIO DE VALDALIGA  
(CANTABRIA)**

Madrid 1993

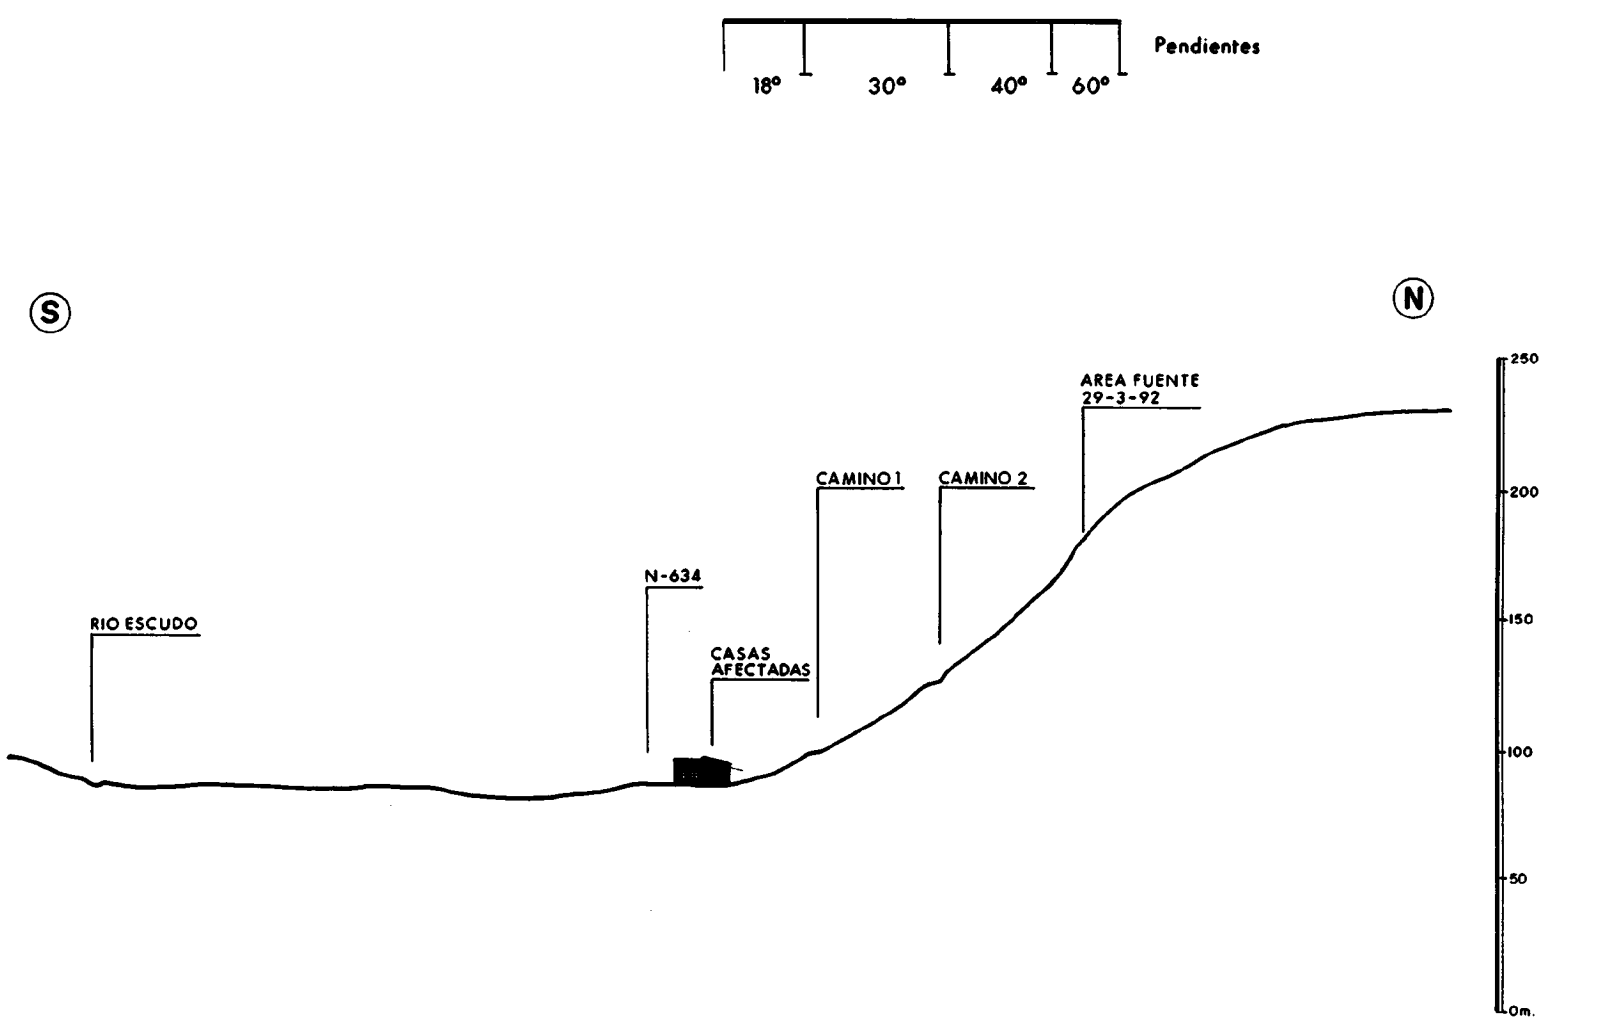
Fig.3 PERFIL TOPOGRAFICO A-A' DE LA LADERA  
(Pendiente media del tramo de ladera involucrada)  
1.5 H: 1V

ir hasta la cota 100 con pendientes de 18°, hasta la cota 140 con pendiente de 30° y hasta la cota 165 con pendiente de 40° que conecta con el "pie" del area donde esta la zona fuente de los desprendimientos (cota 185) zona con pendiente de 60° hasta la cota 200 donde la ladera se va de nuevo suavizando a pendientes de 30° y por encima de la cota 220 con pendientes muy horizontalizadas (ver Fig. 3).

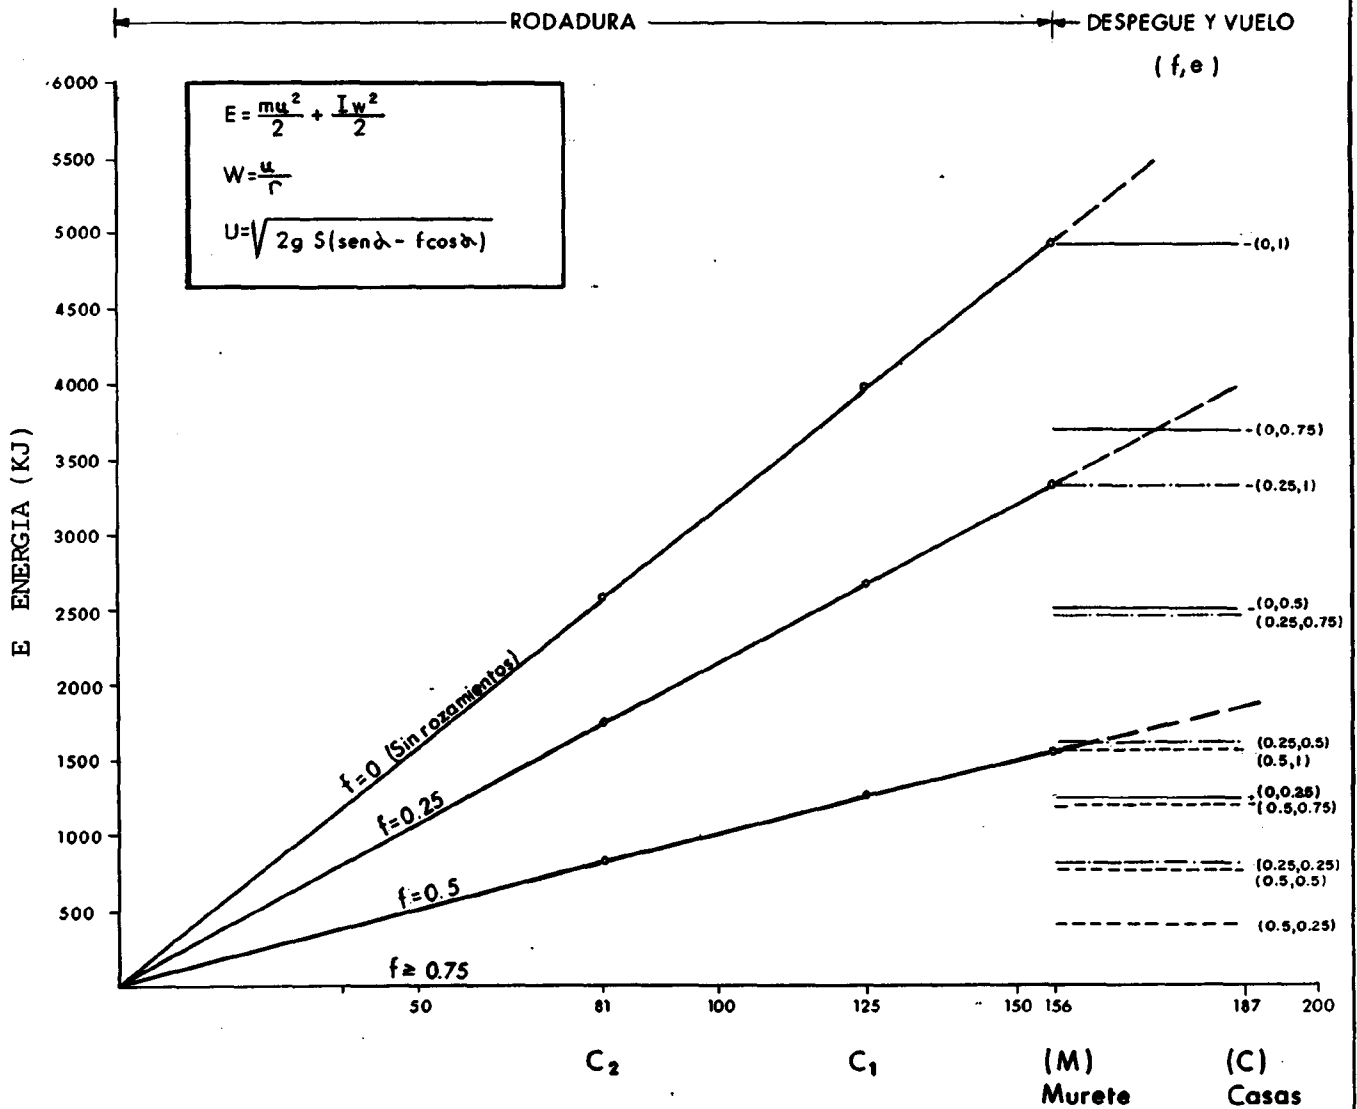
Figura 4

La ubicación mas adecuada nace de una estimación de la zona posible de trayectorias de bloques que puedan afectar a casas y alrededores y de un balance energético simplificado que hemos elaborado (ver Fig. 4). De todo ello se desprende que desde el punto de vista espacial/energético la zona de mejor accesibilidad para ubicar la pantalla protectora con las menores energías de impacto estimadas ( $E_{max} = 2500 \text{ k}$ ) es la traza del camino C2, que es la que se encuentra más cerca de la zona fuente. En el gráfico de la Fig 4 se pueden ver los valores de energía de impacto en distintos puntos de la ladera que tendría un bloque de forma esférica que rodara sobre una superficie plana de inclinación  $37^\circ$  (ángulo de talud medio de la ladera) que al llegar al murete M, diera un salto para ir a impactar a las viviendas. Los valores de parámetros introducidos en los cálculos son de tipo medio y deberán considerarse generales para un ámbito de recorrido definido, de similares características.
