**ESTUDIO ESTABILIDAD DE TALUDES  
TALUD 2  
CANTERA COMA DE S'AIGUA, (CAMPANET)  
Exp. 1304/06**

**ESTUDIO ESTABILIDAD DE TALUDES**  
**TALUD 2**  
**CANTERA COMA DE S'AIGUA (CAMPANET)**  
**Exp. 1304/06**

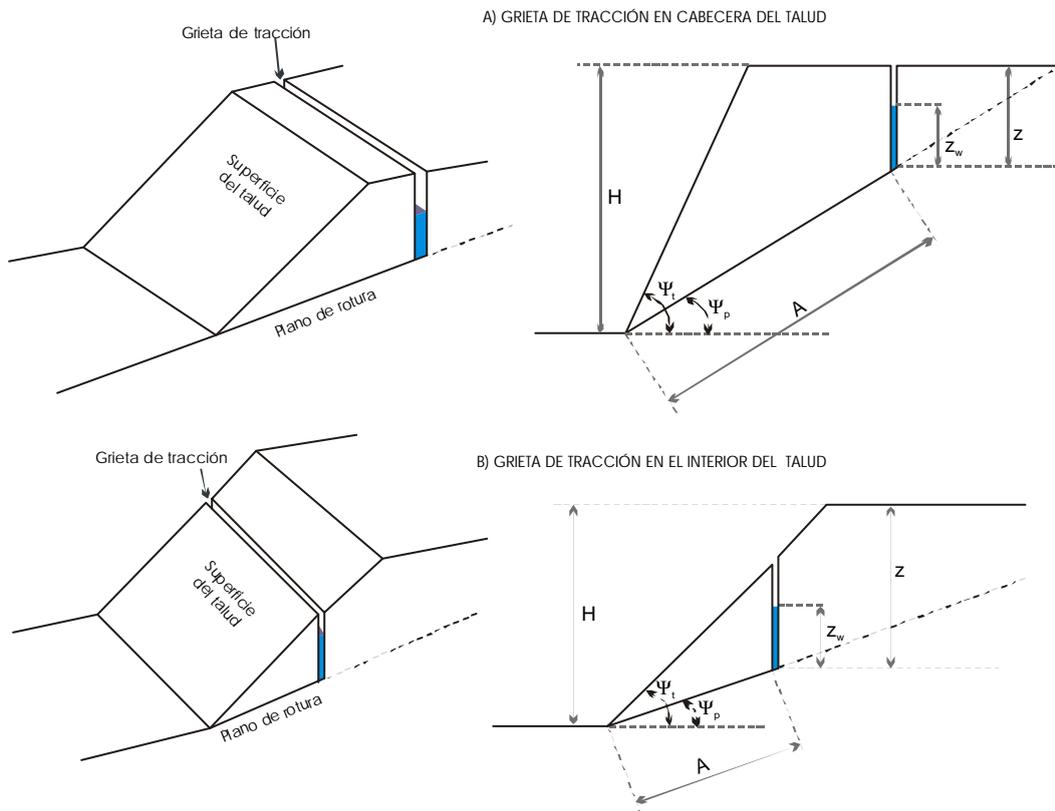
GEOMETRIA DE UN TALUD EN ROTURA PLANAR  
 (HOEK Y BRAY, 1977)

de tracción y z la altura entre la base de la grieta de tracción y la cabecera del talud, tal como se aprecia en el siguiente gráfico:

$$\begin{aligned}H &= 15,0 \text{ m} \\ \varphi_t &= 68^\circ \\ \varphi_p &= 54^\circ \\ z &= 1 \text{ m} \\ z_w &= 0,66 \text{ m}\end{aligned}$$
