Fecha: 20 de mayo de 2011

# **INFORME GEOLÓGICO PRELIMINAR DEL TERREMOTO DE LORCA DEL 11 DE MAYO DEL AÑO 2011, 5.1 M<sub>w</sub>**

Elaborado por el Instituto Geológico y Minero de España (IGME), Grupo de Tectónica Activa, Paleosismicidad y Riesgos Asociados de la Universidad Complutense de Madrid (UCM), Universidad Autónoma de Madrid (UAM) y la Universidad Rey Juan Carlos de Madrid (URJC).

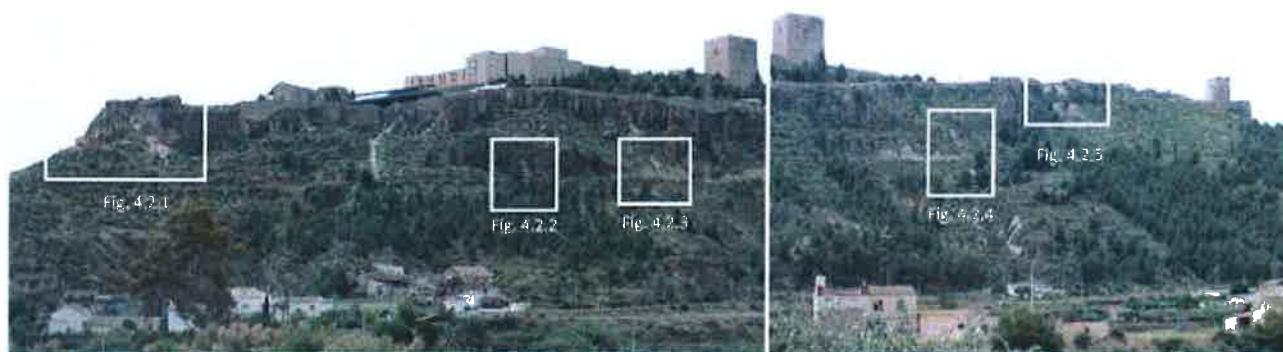
Figura 4.2.0: Vista general de la falda norte del cerro del castillo de Lorca. Se identifican las inestabilidades más importantes inducidas por los terremotos del 11 de mayo.

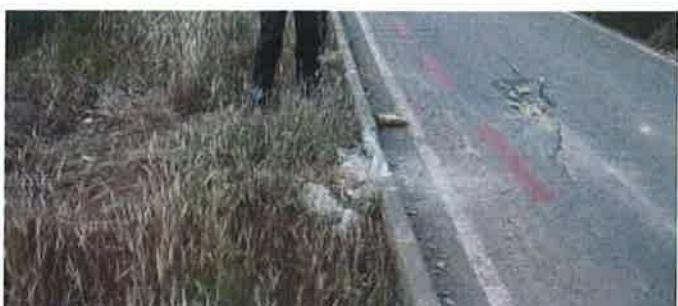
*Figura 4.2.1d: Daños en la carretera de bajada del castillo causados por el rebote del bloque desprendido del espolón (foto 1.b).*

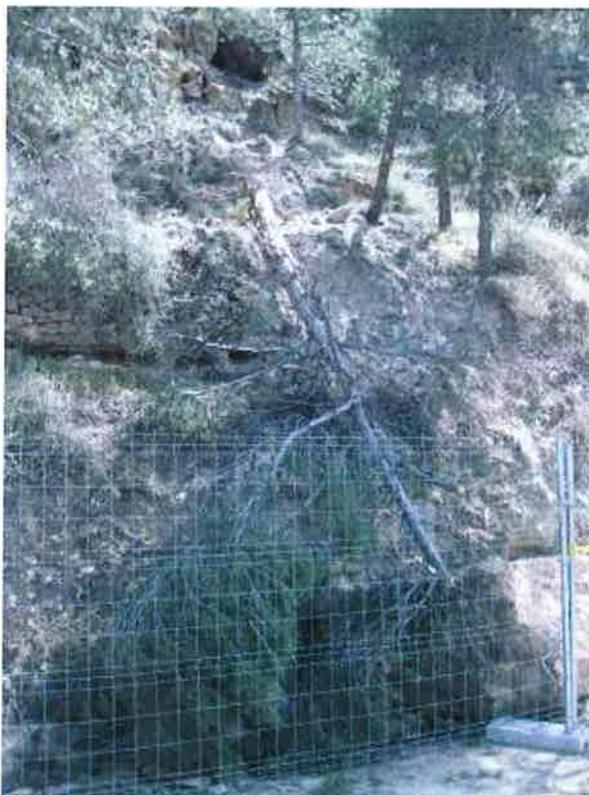
Figura 4.2.2: Pequeño desprendimiento con arrastre de un pino. Talud S de la carretera de subida al castillo.

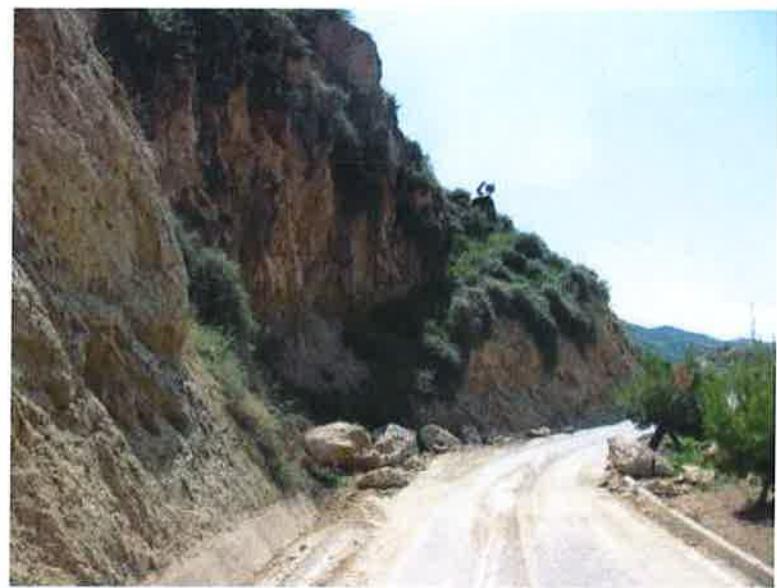
Figura 4.2.3: Desprendimiento de rocas en la carretera de subida al castillo.

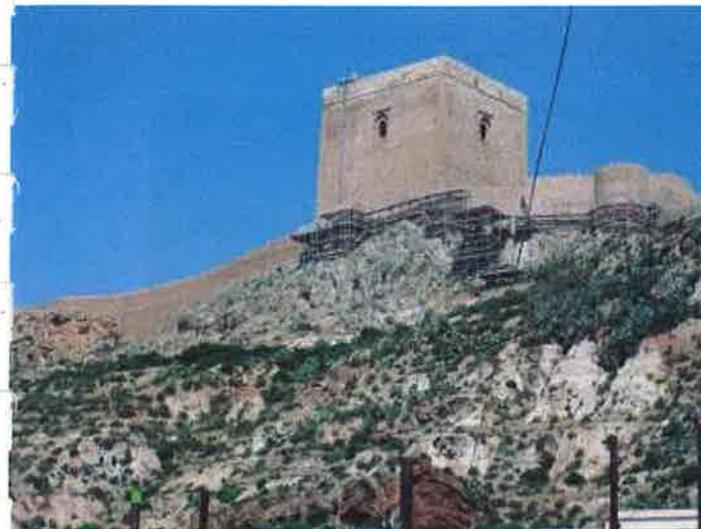
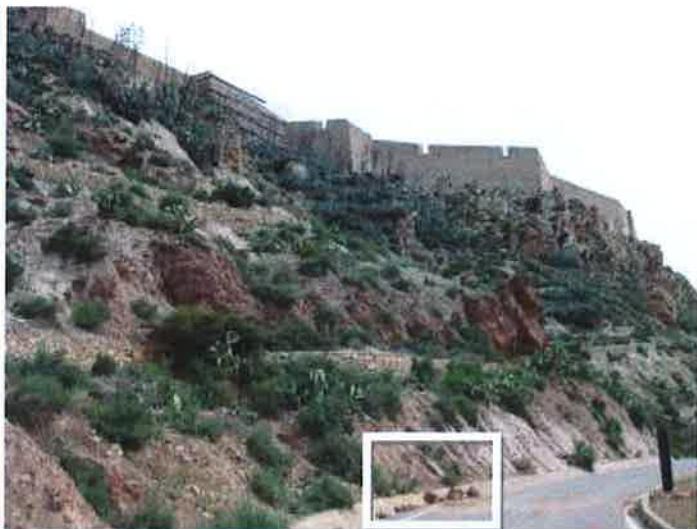
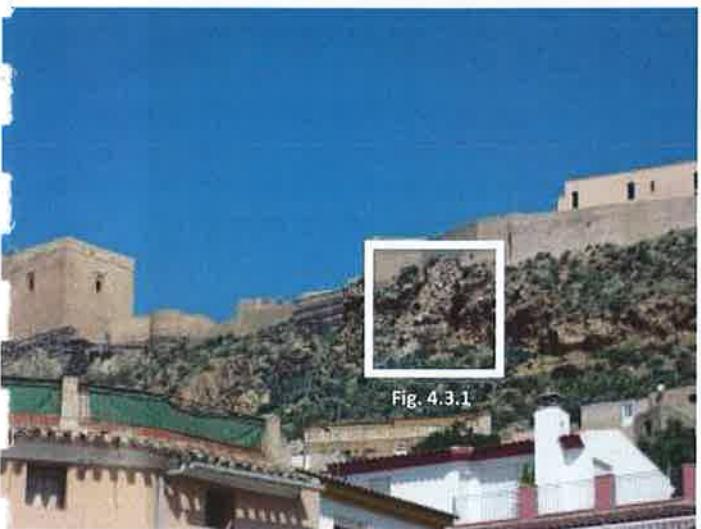
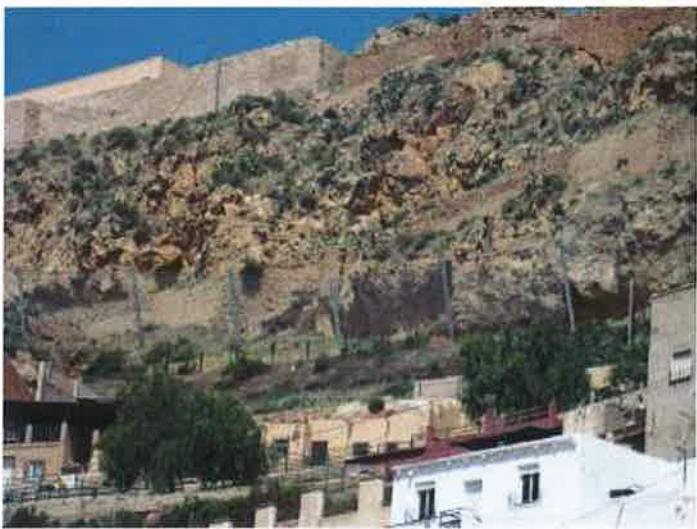
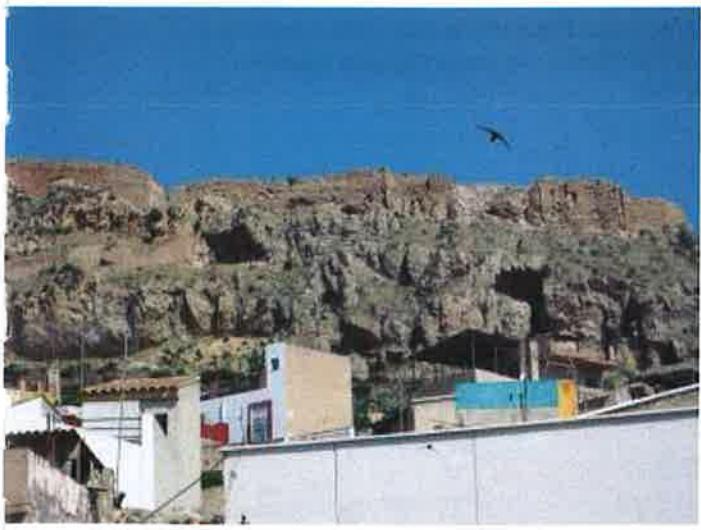
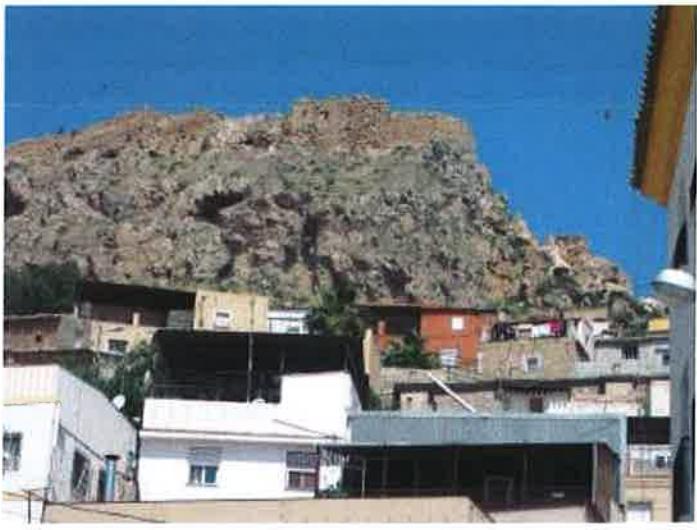
Merece destacarse que las medidas de estabilización del frente rocoso de la falda sur del cerro del Castillo de Lorca han funcionado adecuadamente, evitando lo que hubiera supuesto un agravamiento de los daños producidos por el terremoto, y quizás un mayor número de víctimas, en particular en las viviendas situadas justo debajo del acantilado. Una revisión ocular rápida sugiere el perfecto estado de las medidas, aunque por supuesto esta observación deberá confirmarse tras una revisión sistemática y pormenorizada.

Figura 4.3.0: Vistas parciales de la falda norte del cerro del castillo de Lorca. El orden de las fotos es de oeste a este de izquierda a derecha. Solamente se han identificado dos pequeñas inestabilidades, una pequeña caída de rocas (foto núm. 2) y un desmoronamiento del muro exterior (foto núm. 3 y fig. 4.3.1). En la última foto se aprecia una visual del desprendimiento del espolón (fotos 4.2.1). Las medidas de estabilidad del macizo rocoso respondieron adecuadamente evitando mayores pérdidas y desgracias personales. Estas consisten en una malla de acero de doble diámetro cosida con bulones y una barrera dinámica. Las medidas fueron implantadas hace unos 3 años (com. pers. ayto.).

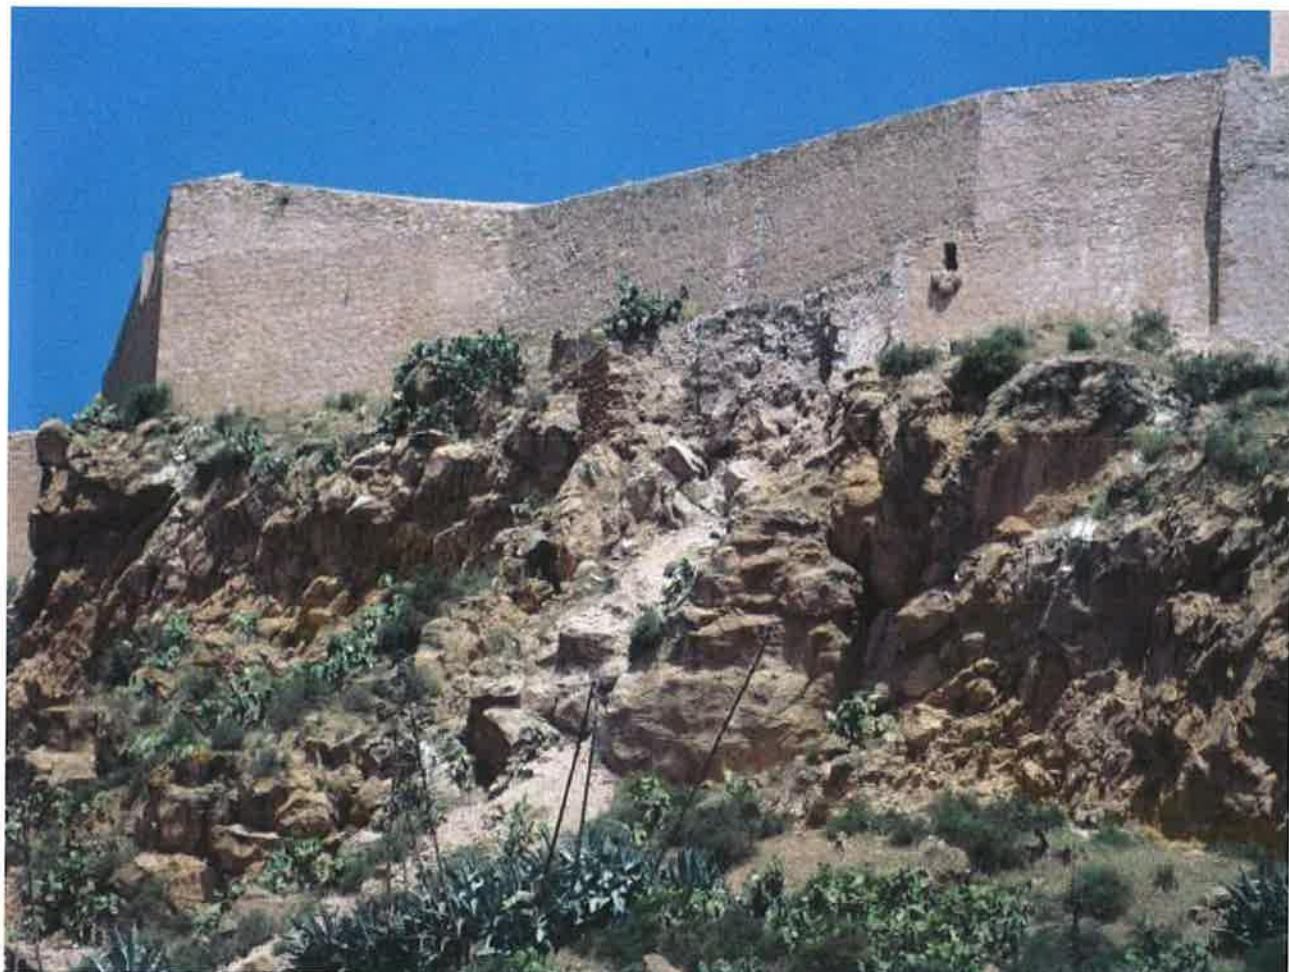
Figura 4.3.1: Desmoronamiento de un antiguo murete de contención adosado a la muralla exterior del castillo de Lorca en su falda N. Esta inestabilidad alertó a los habitantes de las viviendas situadas más abajo, preguntándonos *in situ* si era seguro volver a sus viviendas.

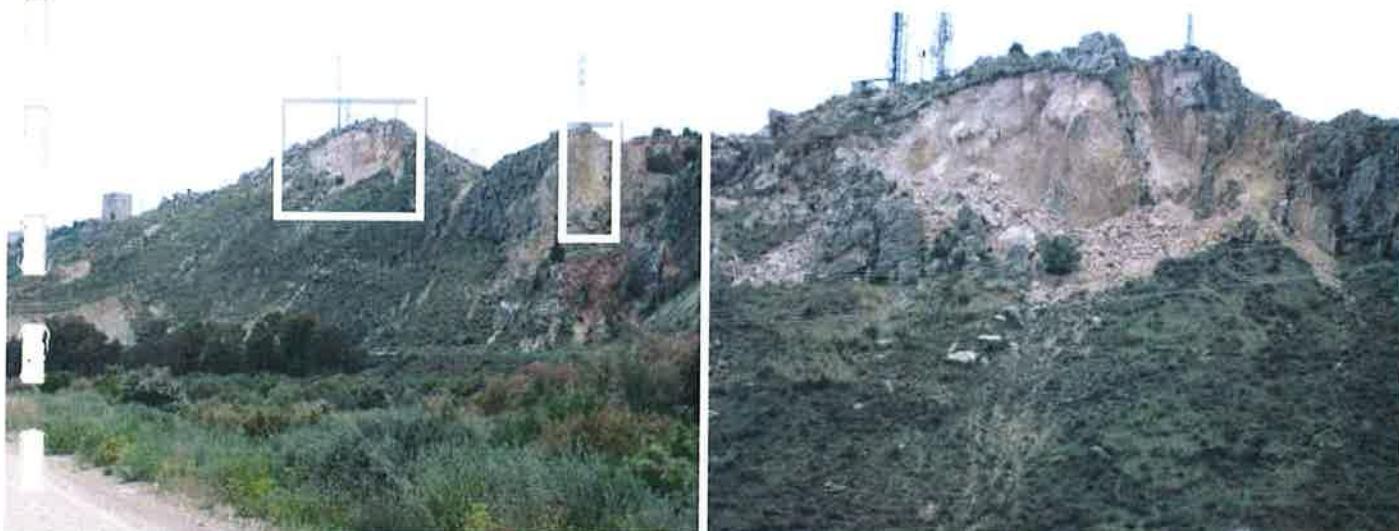
Figura 4.4.1a: Desprendimientos en la parte alta de la ladera norte de la carretera al pantano de Puentes. La atribución de su origen al terremoto del 11 de mayo se presupone. El de más hacia el oeste (a la derecha en la primera foto) se corresponde en parte con una inestabilidad previa.

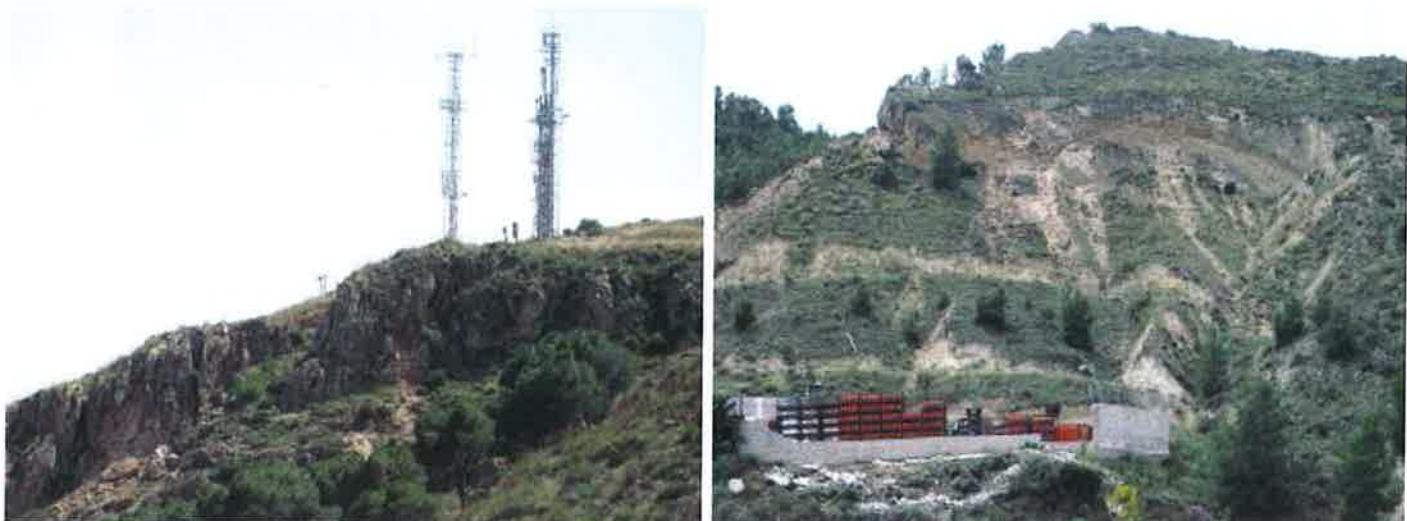
Figura 4.5: Cerro con antenas de comunicaciones situado en frente de la terminación oriental del cerro del castillo de Lorca. Se observan dos desprendimientos recientes que se atribuyen a los terremotos del 11 de mayo.

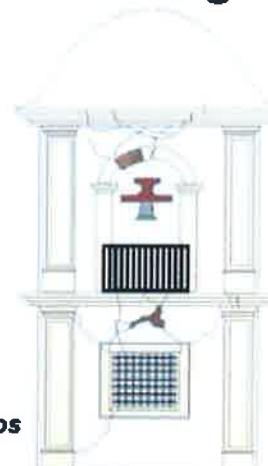
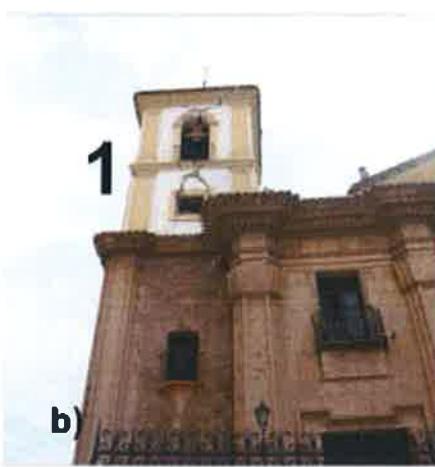
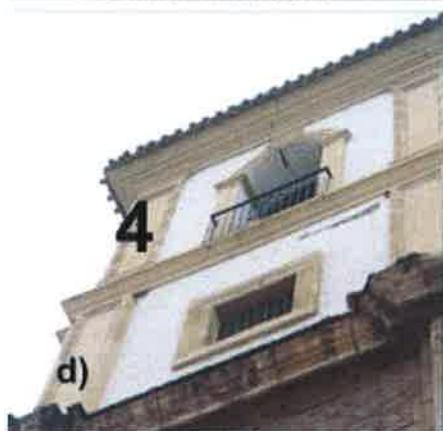
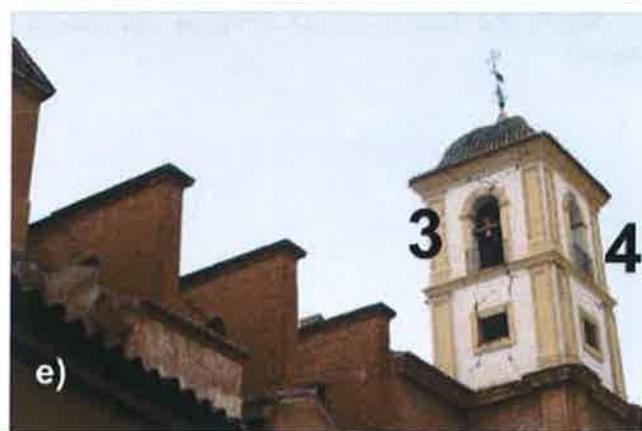
## Iglesia de Santiago

Figura 5.3 Daños en la torre de la iglesia de Santiago.

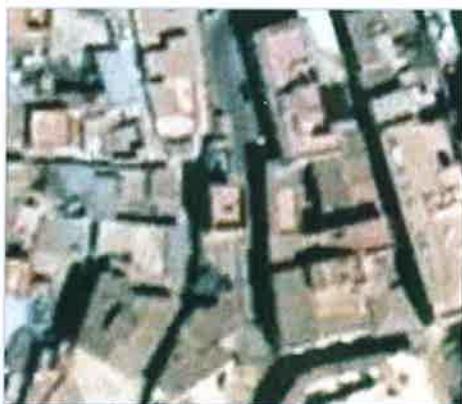
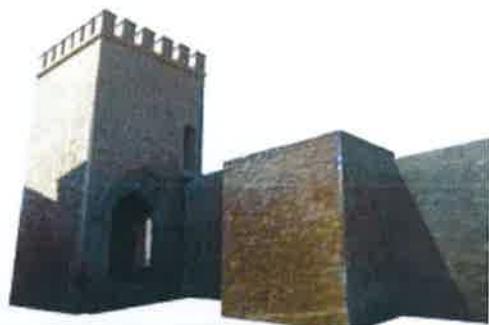
# Almena del Porche de San Antonio

Figura 5.4 Daños de las almenas del porche de San Antonio (Torre de la antigua muralla Almonacid).

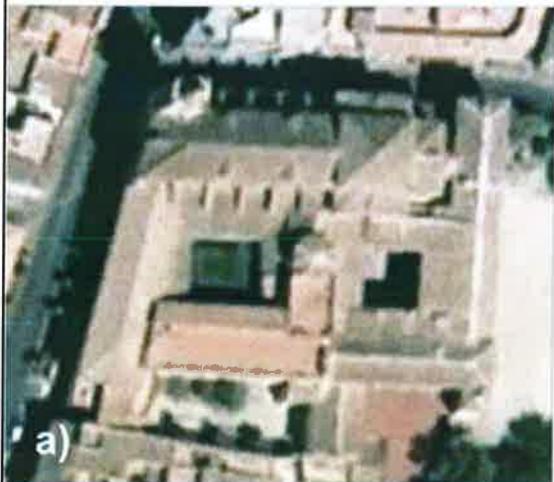
Figura 5.6 Daños en la Iglesia de San Francisco.

Figure 5.6: Damage in the San Francisco's Church.

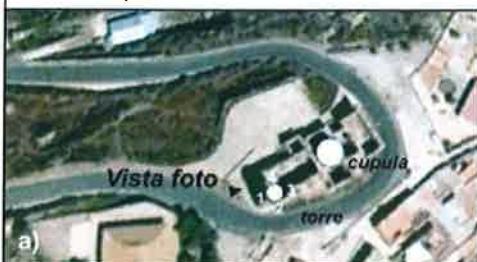
Figura 5.7 Daños en la torre de la Iglesia de San Juan.

Figure 5.7: Damage in the San Juan's Church.

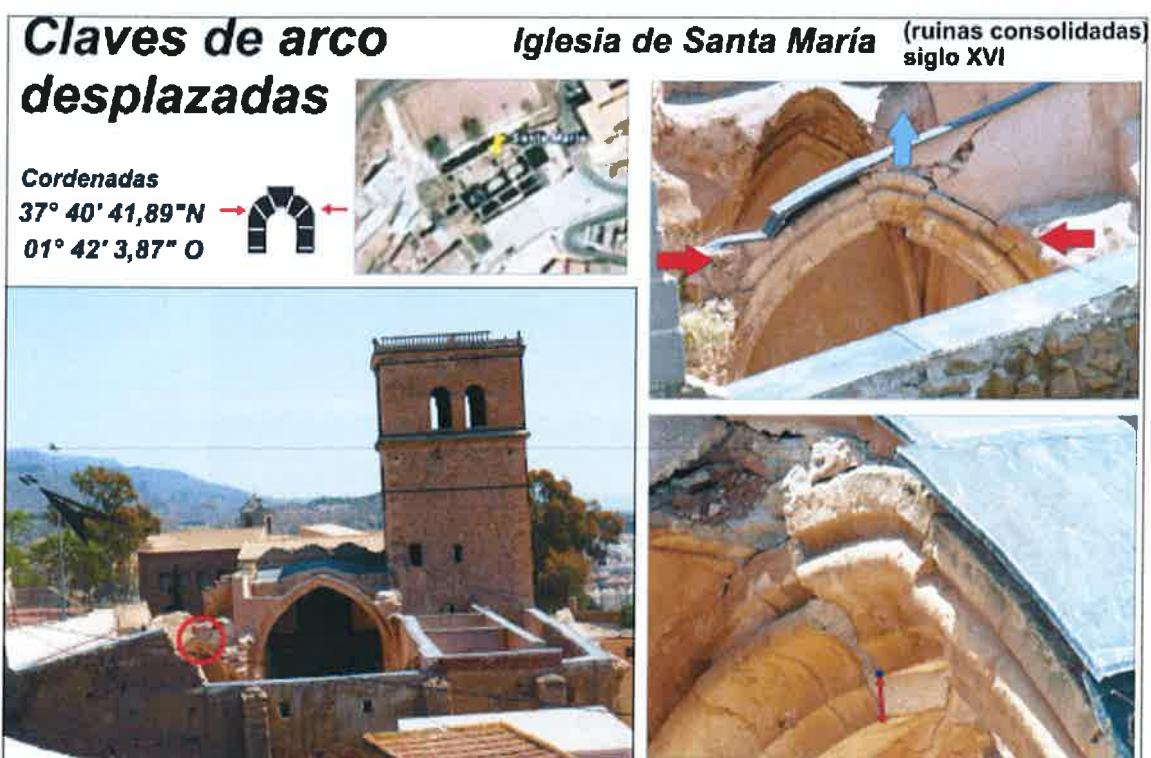
Figura 5.10 Iglesia de Santa María. Clave de arco extraída al no soportar carga vertical.

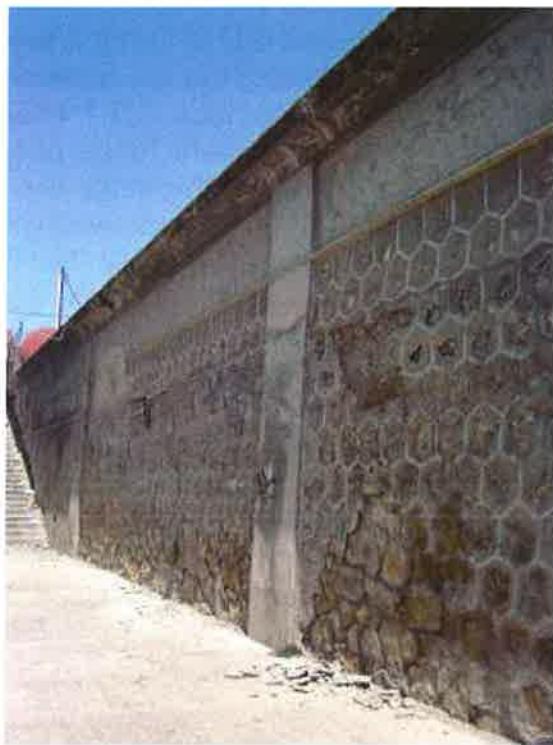
In the village of Lorca we walked along the Guadalentín river banks where the FAM crosses the river. In this area the river course is flanked by two masonry walls more than 6 m high and a concrete channel passing through the city (Fig. 3.1). The orientation of the walls is N113° E in the western section and N140° E in the eastern part. The walk was 600 m long on both margins and no evidences of ground breaking associated with fault displacement were found. The numerous cracks present on the walls do not show movements throughout the wall, and they do not have continuity in the bed of the valley. It is noteworthy that the north wall (Fig. 3.2) has more cracks and pillar offs than the southern wall that is only affected by several cracks.

*Figure 3.1. Masonry wall along Guadalentín river bank passing through Lorca, used as a marker.*

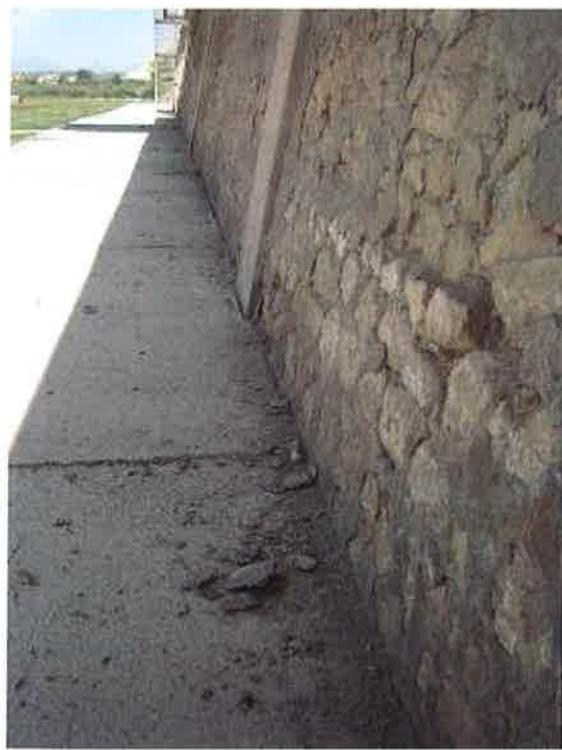
*Figure 3.2. Northern Wall of the Guadalentin river valley.*

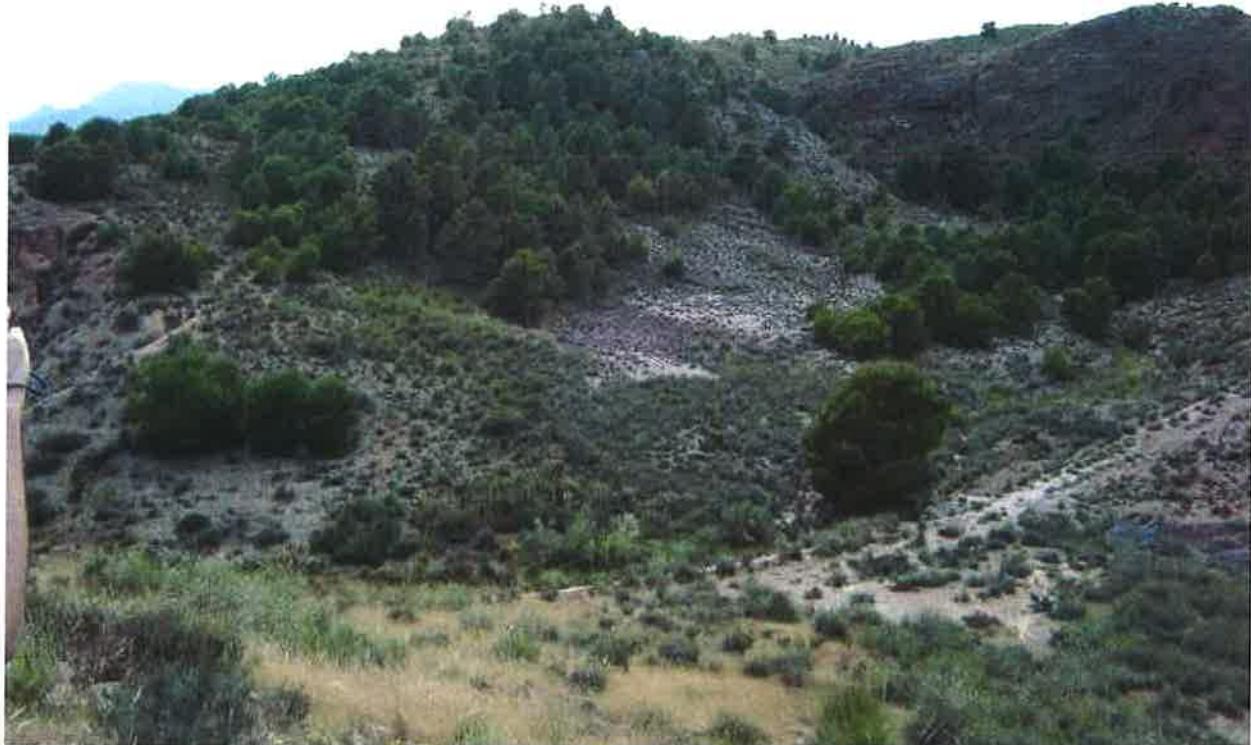
Figure 3.3. Concrete fence basement used as a marker to look for deformation along the fault line of the FAM.

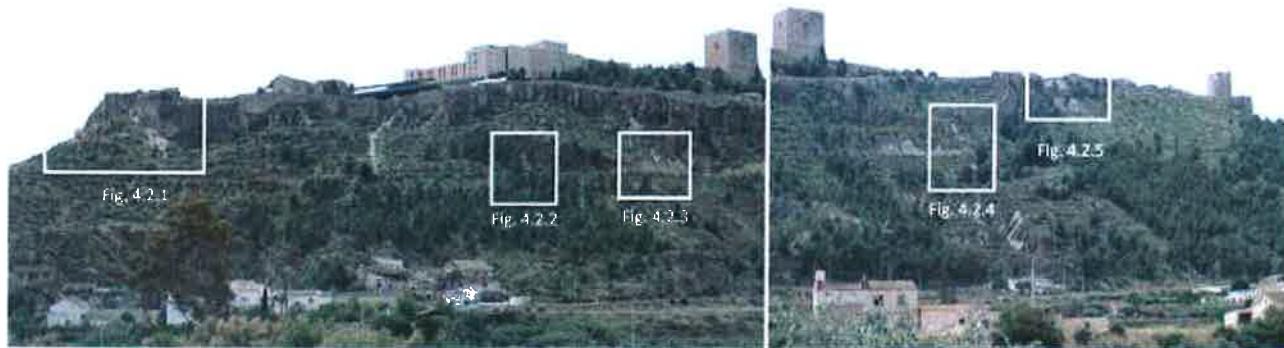
Figure 4.2.0: General view of the north slope of the Lorca's castle cliff. The most remarkable instabilities induced by the 11th May earthquake are identified.

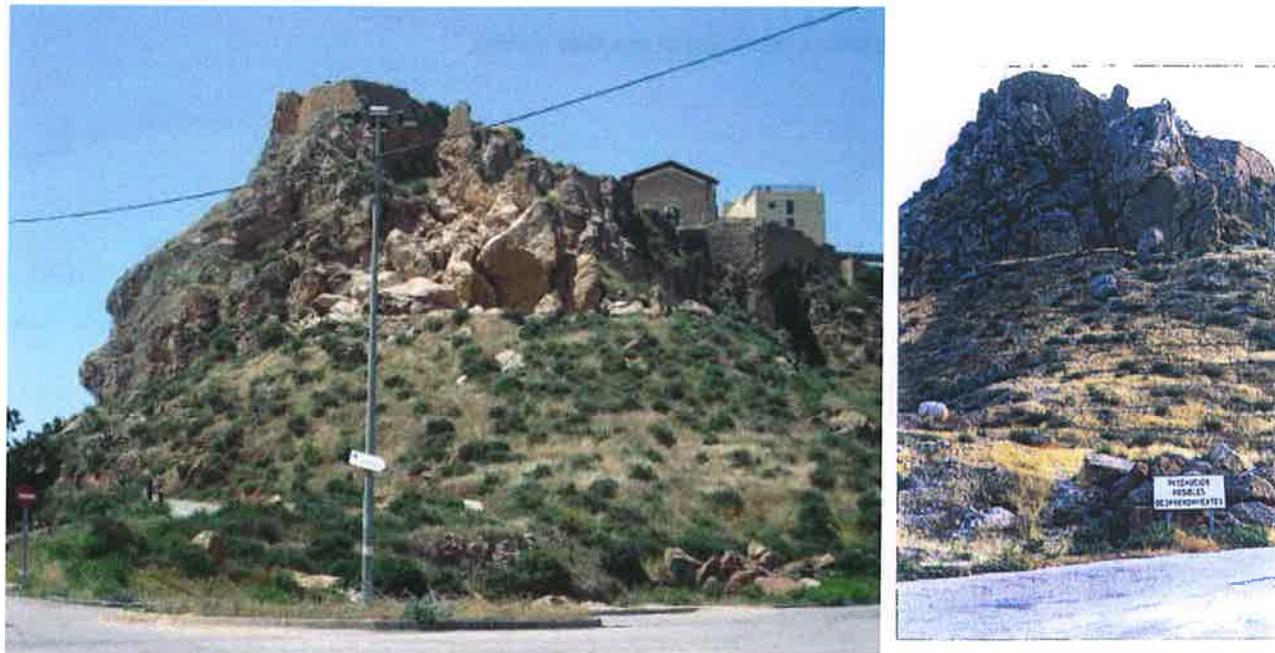
In particular, at the easternmost point of Lorca's Castle cliff, a fallen rock-block has destroyed part of the wall enclosing the patio of a house. Alike, on the road up-the-hill to the castle few rock-falls have badly damaged the pavement. A similar situation has taken place on the road to the Pantano de Puentes, which was temporarily closed to traffic. It is remarkable that on Friday 13th (aprox 24 h after the earthquake) both situations were already solved and driving was possible with relative normality.

Figure 4.2.1a: Partial collapse of the easternmost point of Lorca's castle cliff. A detached rock-block produced damage in a near house (see Fig. 4.2.1c). Picture on right corresponds to the same place few years back (taken from the IGME seismic hazard study of Lorca, 1992).

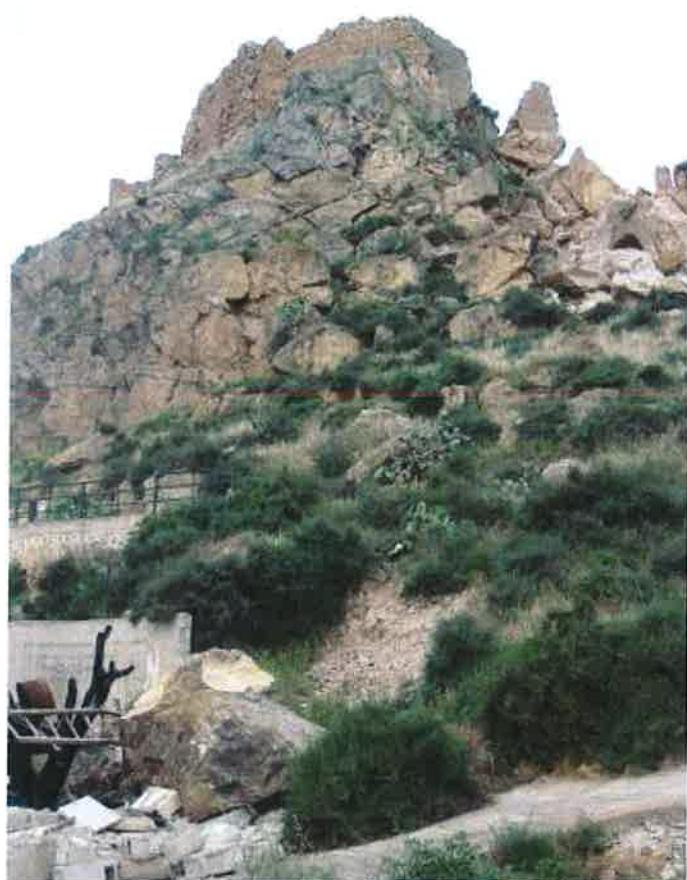
*Figure 4.2.1b: View of south lateral of the easternmost point of the castle cliff and of the block that damaged a small wall of a house. The down-the-hill road pavement showed moderate damage at this point. It can be observed on the left the ending of the retaining wire mesh that stabilises the south face of the castle cliff.*

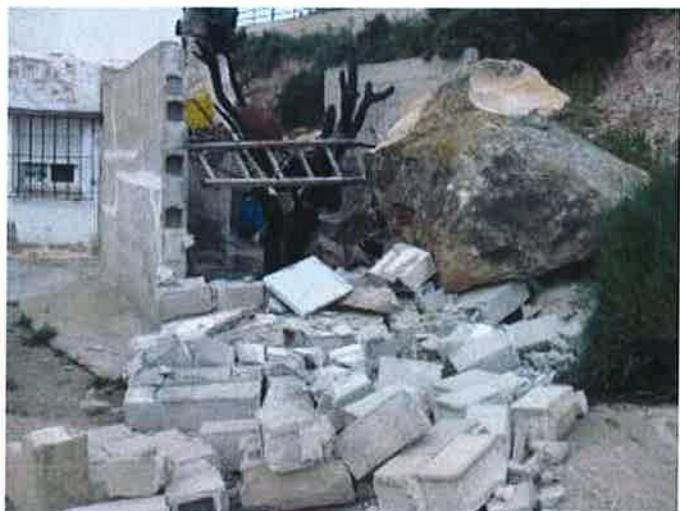
*Figure 4.2.1c: Result of the impact on a wall made of concrete blocks enclosing the patio of a house from a rock detached from the easternmost point of the cliff.*

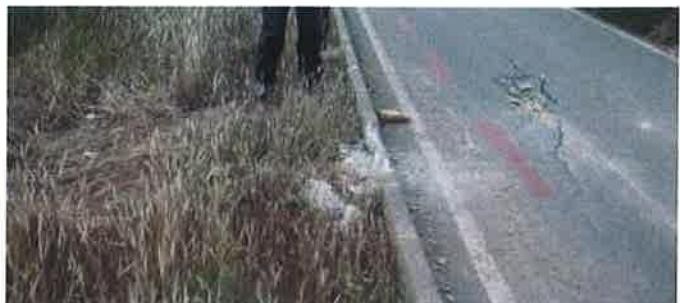
*Figura 4.2.1d: Moderate damage on the down-the-hill road caused by the rebound of the block detached from the easternmost point of the cliff (figure 1.b).*

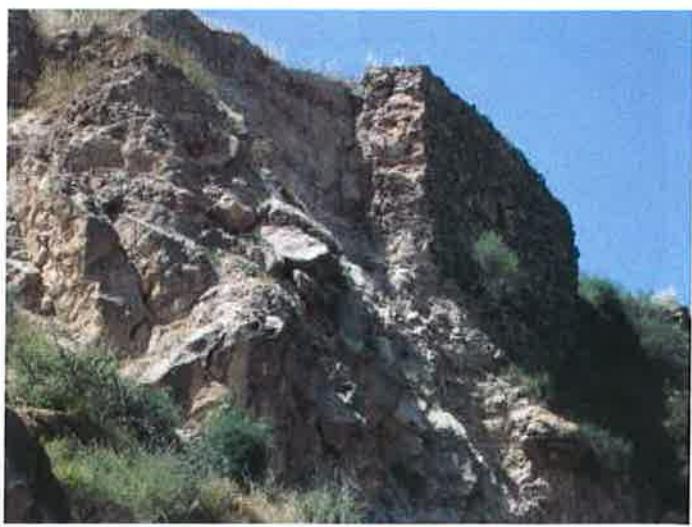
*Figure 4.2.1e: Close-up of the collapse of the easternmost point of the castle cliff (looking South) and of the general conditions of the rock mass at this site. On the upper right corner it is observed part of a fallen wall (see figure 1.1f).*

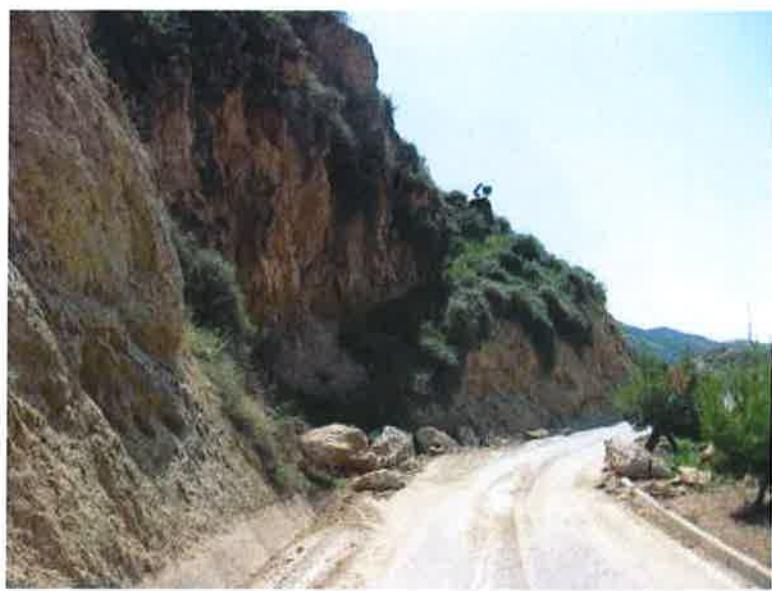
Figure 4.2.3: Rock-falls and debris on the up-the-hill road to the castle.

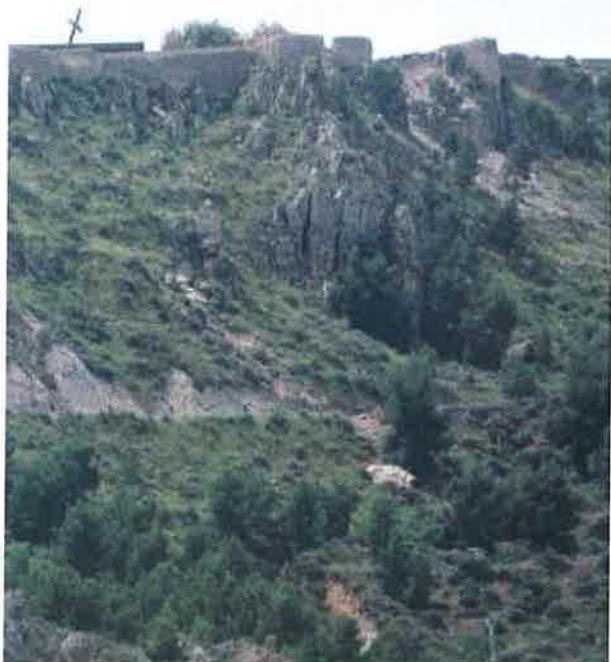
Figure 4.2.4a: Rock-fall of metric size that damaged badly the road (see figure 1.4b).

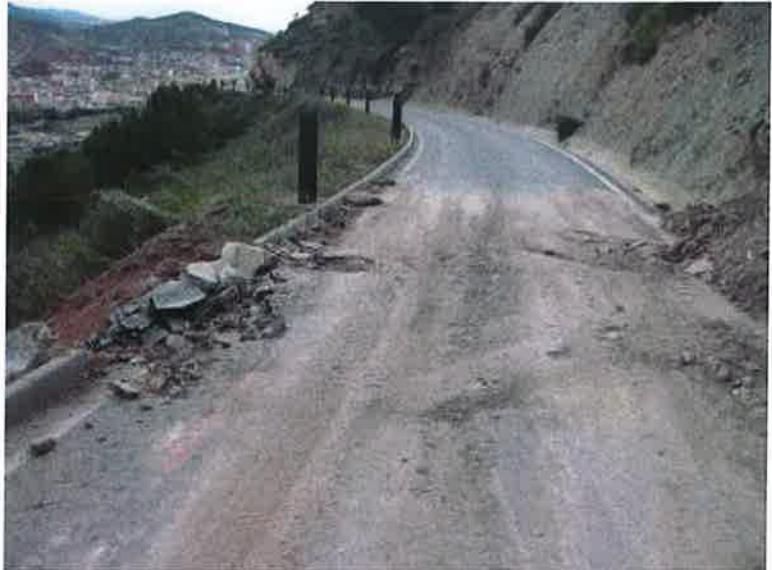
Figure 4.2.4b: Damage on the pavement of the up-the-hill road to the castle due to the fall and rebound of the block shown in figure 1.4a.

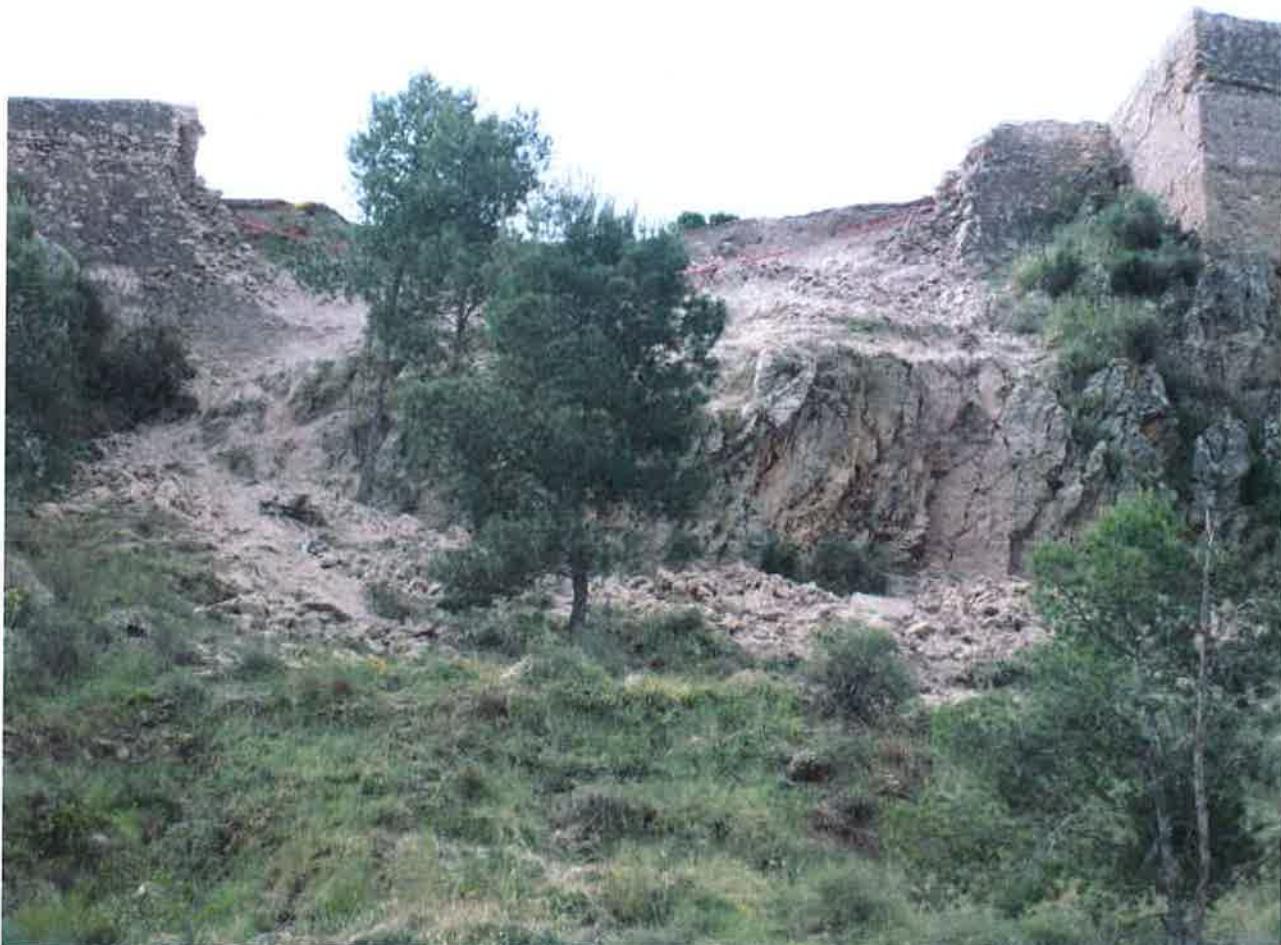
*Figure 4.2.5: Collapse of the external wall of Lorca's castle (north face).*

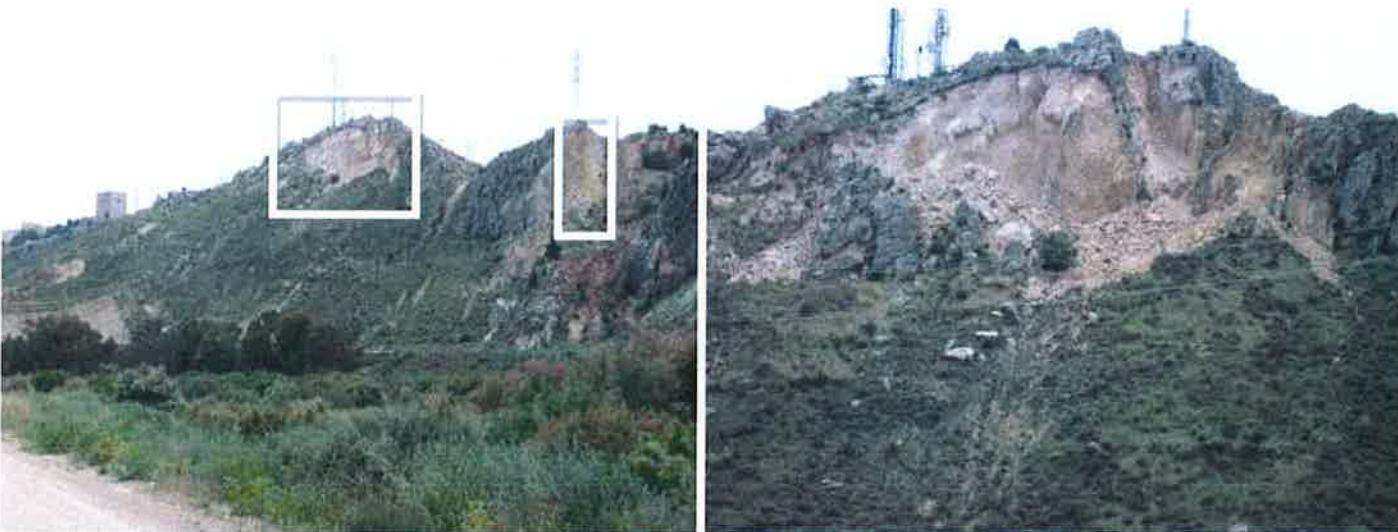
Figure 4.4.1a: Rock-falls and debris on the summit of the north slopes of the Pantano de Puentes road. Their attribution to the earthquake is presumed. The westernmost one (on the right on the first photo) corresponds in part with a previous instability.

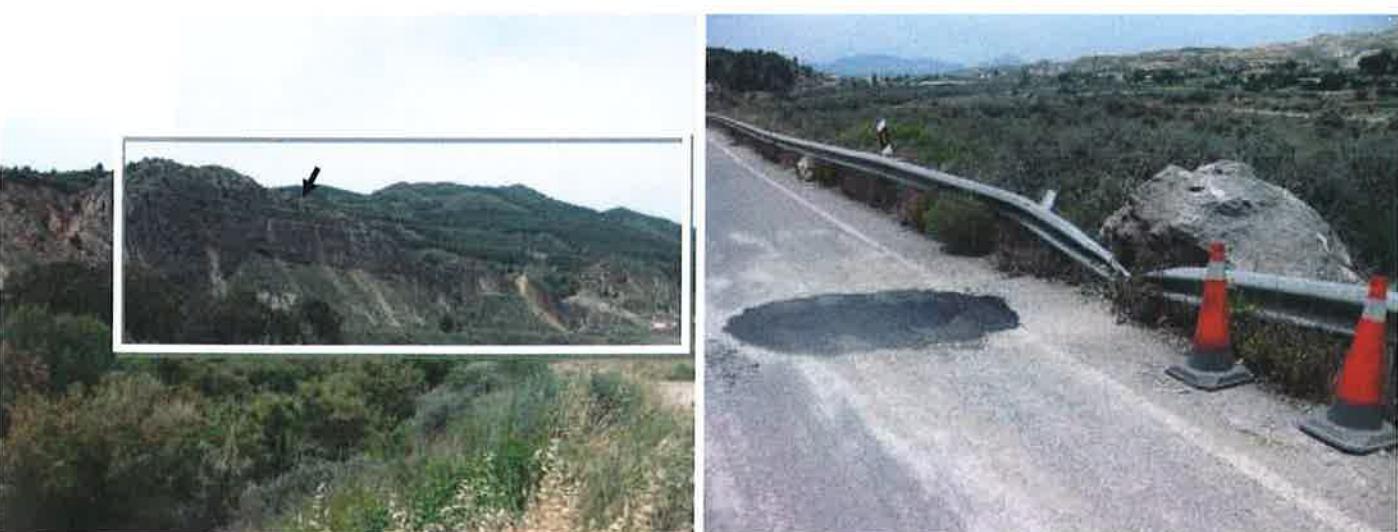
Figure 4.4.1b: Continuation of the Pantano de Puentes road towards the west. Along this road many instabilities were identified, although of a small size in general. Particularly remarkable are the rock blocks fallen from the ridge controlled by Las Viñas Fault (marked with an arrow). Picture on right shows a close-up of the damage produced by one of this rock blocks.

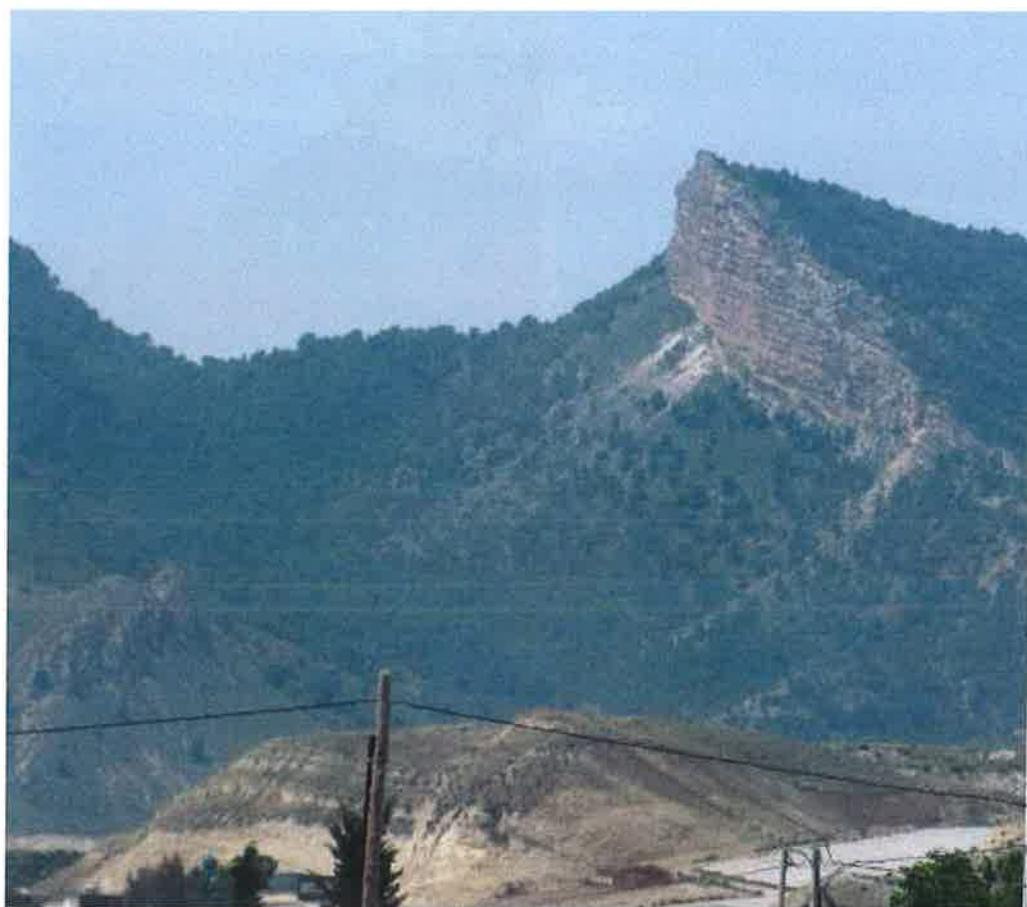
Figura 4.4.2: Rock-falls and rock-debris at the Cejo de los Enamorados.

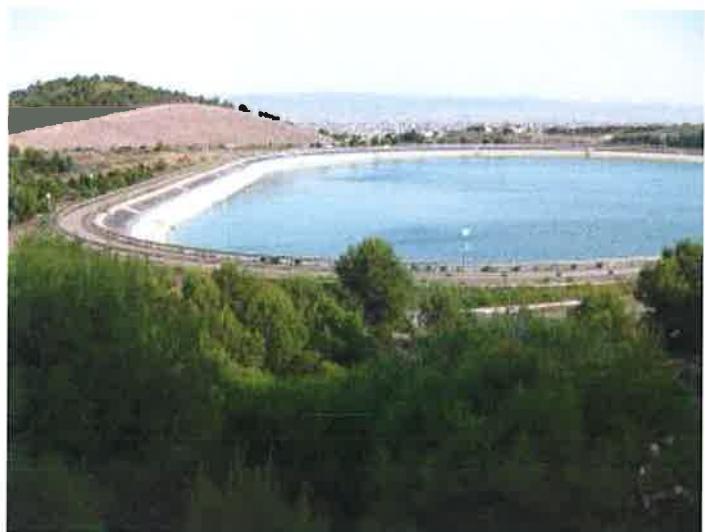
Figure 4.7: Irrigation pool situated nearby the epicentres of the 11 May earthquakes. Neither damage was observed in this area, nor instabilities on the talus on the background.

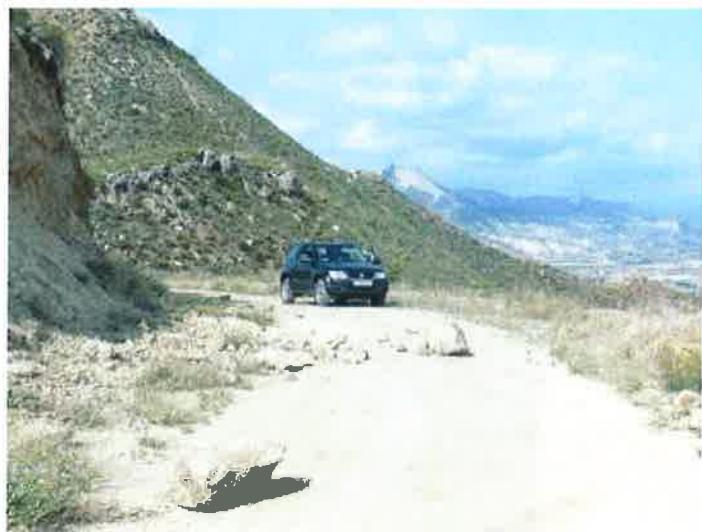
Figura 4.8: Caídas de roca en la pista que cruza la zona epicentral (foto cortesía de J.J. Martínez-Díaz).

Figure 4.8: Rock falls on a dirt road that runs across the epicentral area (photo courtesy of J.J. Martínez-Díaz).

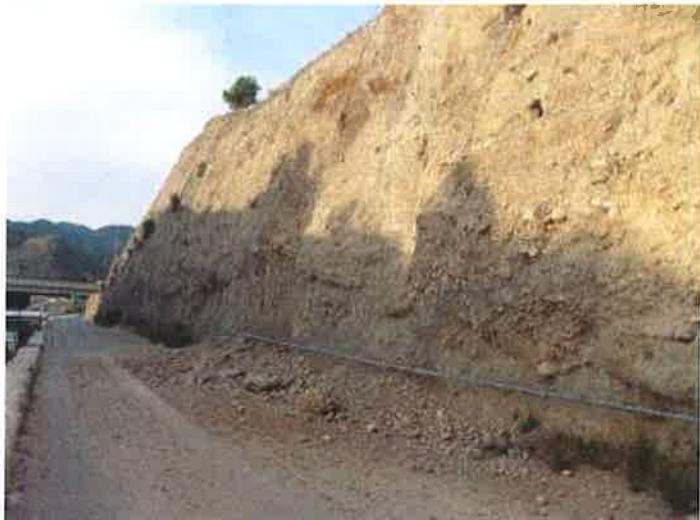
Figure 4.9: Shallow debris falls attributed to the May earthquakes on a service road of the Tajo-Segura canal.

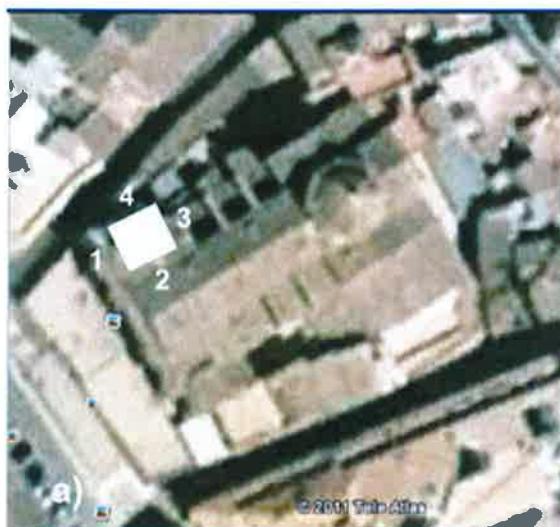
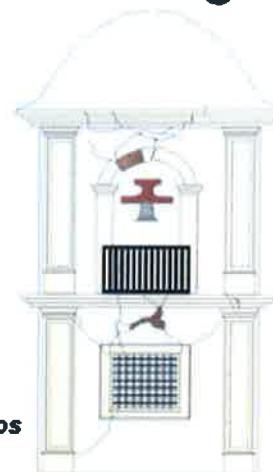
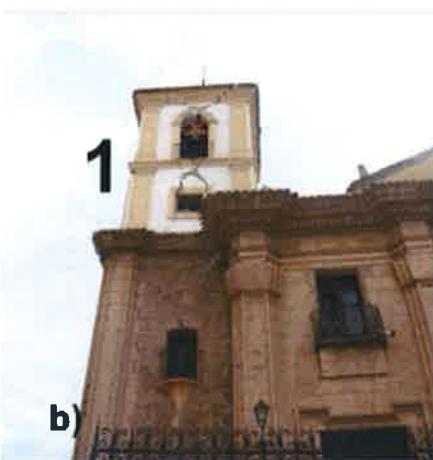
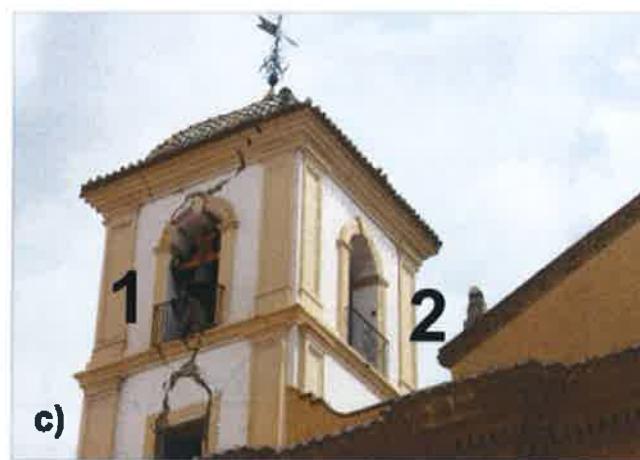
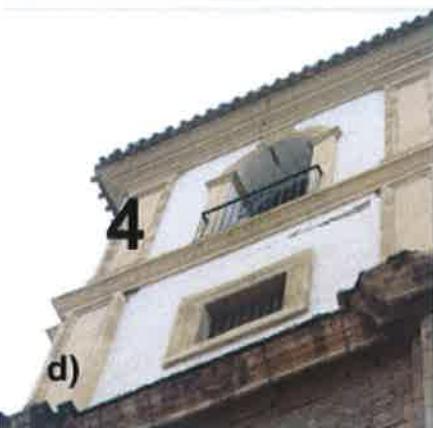
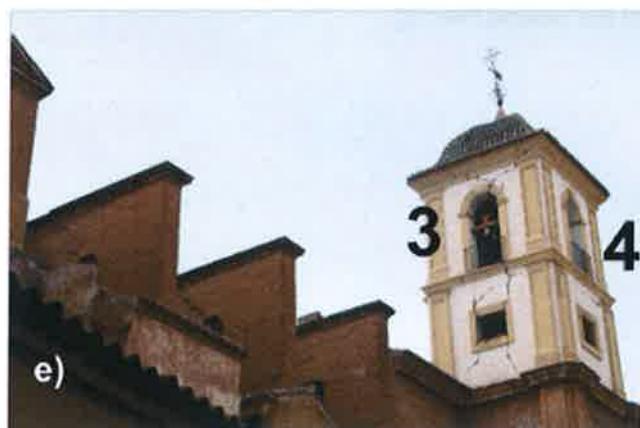
## Iglesia de Santiago siglo XVIII

Figure 5.3: Damage in the church's tower of Santiago.
